RAPPORT SUR LES TRAVAUX EXECUTES DANS LE
GROUPE D'ANKOR PENDANT LE MOIS DE MARS
1930.

Le Conservateur du groupe d'Añkor à
Monsieur le Directeur de l'Ecole Française d'Ex-
trême-Orient.

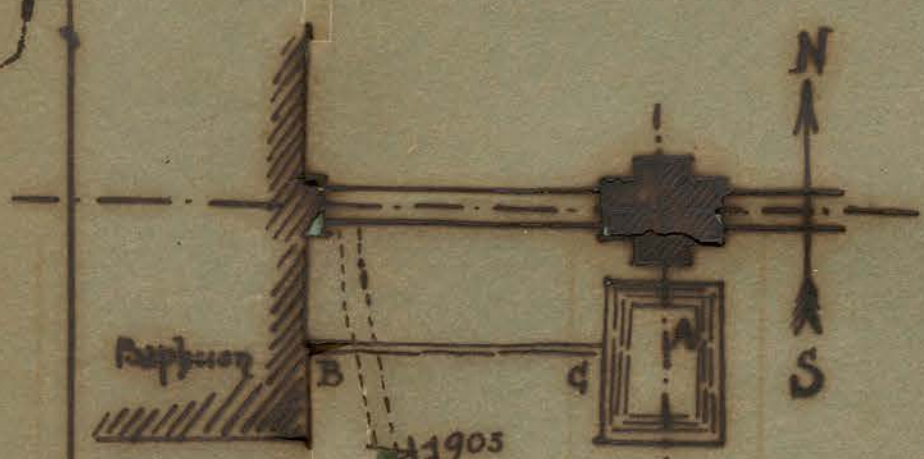
Croquis n°1

J'ai profité de la présence de cette équipe pour dégager la brousse qui avait recouvert le terrain devant la façade Est du monument (aile sud) et masquait complètement le petit srah situé en A (croquis I) près de l'édicule interrompant la chaussée d'accès sur colonnettes rondes.

J'ai fait également recreuser la rigole B C qui déverse dans ce srah les eaux recueillies des étages supérieures du monument.

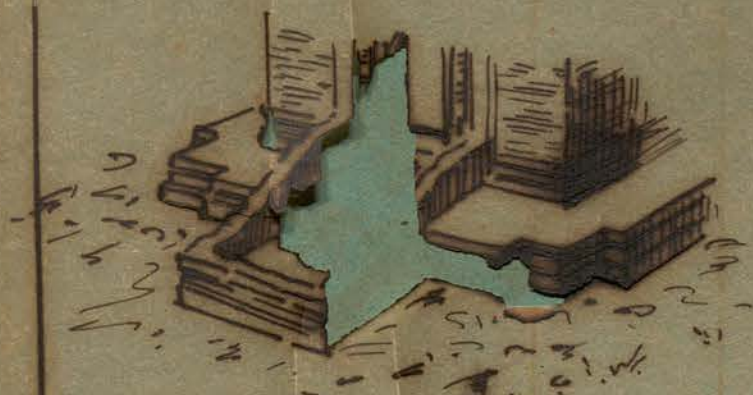
Croquis n°2

Vestiges Inédits (Kuticvara ?) .- Le dégagement de la base du prasat central sur la façade Est a montré un soubassement en briques mouluré propre à ce sanctuaire: en avant de ce soubassement, dans l'axe de la porte, un mur en briques également mouluré extérieurement se décroche en fermant un premier perron en grès avec échiffres en briques et précédé par une belle marche en accolade très bien conservée.

Un second perron plus petit accède à la porte du prasat. Le mur en brique qui se décroche en avant se continue jusqu'au mur de façade du sanctuaire, sans présenter de trace de perrons d'accès (croquis n°2). On

ne peut guère s'expliquer la présence de ce soubassement qui vient murer la partie centrale du prasat. Est-ce une addition postérieure du genre de celle constatée à l'édicule central du 486 ?
