Monsieur le Directeur de l'École Française
d'Extrême Orient

Rapport sur les Travaux exécutés dans le groupe
d'Angkor pendant le mois de
Juillet 1920

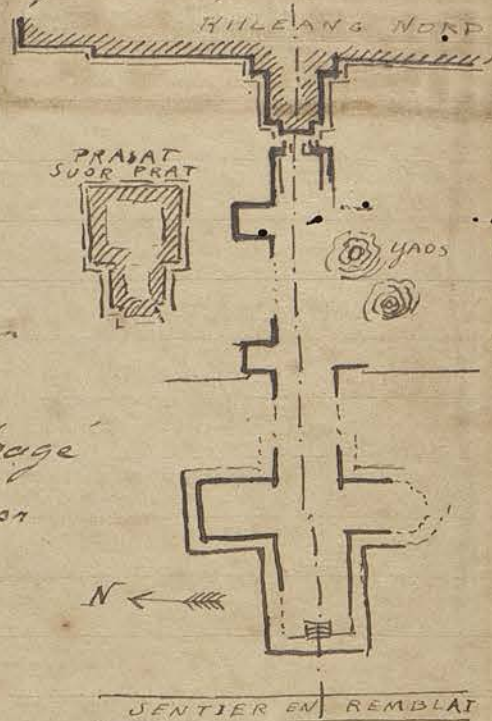
Puis cette équipe a débarrassé de la végétation parasite les petits temples situés à l'est du Khleang nord: suivant le désir exprimé par le Chef du Service Archéologique lors de son passage j'ai fait enlever terres et débris obstruant l'intérieur de la bibliothèque sud du prasat situé le plus à l'est. Le dallage mis à nu a laissé voir les Kampi, Tatras et Krang suivants: onze lingas à

3 sections de 0^m47 de hauteur sur 0^m14 de côté de base disposés comme ci-contre les uns encore debout, les autres couchés.

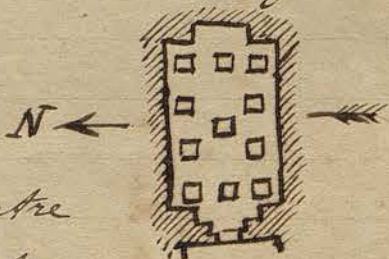
Cette équipe a repoussé intérieurement un

linteau sous la $\frac{1}{2}$ route extérieure
qui longe la galerie historique sud.

Ce linteau A reposait à peine sur
les deux piliers qui devaient le supporter.

à Airtol Vat dans la galerie historique sur pour soutenir par un linteau sur deux potelets des pierres supérieures de la 1/2 route extérieure.

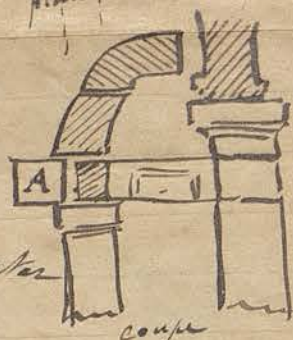
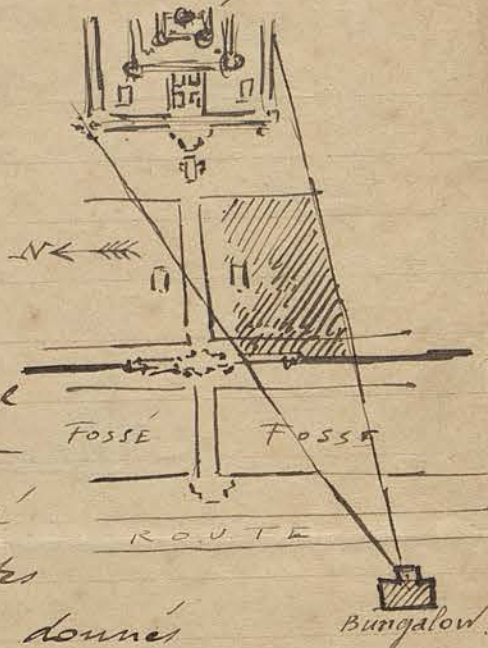
Cette équipe a coupé sous
les arbres de la portion
hachurée ci-contre entre
le temple et le Bungalow
pour restituer la vue
intégrale du prasat central
que ces arbres masquaient,

suivant le désir exprimé
très souvent par les touristes
et conformément aux ordres donnés
par M^r Maspéro.

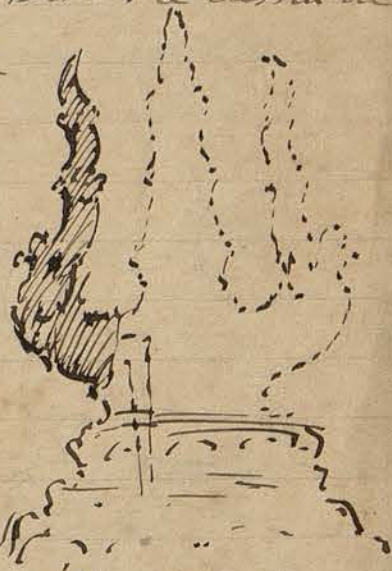
J'ai reçu un mot de Groslier au sujet de ma trouvaille dont je lui avais envoyé le croquis. Il m'en donne la solution (qui me paraît juste) Cette lame de bronze à combes contraires appartiendrait au Srident qui devait surmonter la porte; le dessin de la courbe correspond en effet assez exactement aux exemples qu'il me cite: stèle du ~~sanctuaire~~ souterrain de Kg. Cham, stèle 162 musée de Pétersbourg (BCAI-1910 pl. VIII) bas reliefs du Bayon etc.

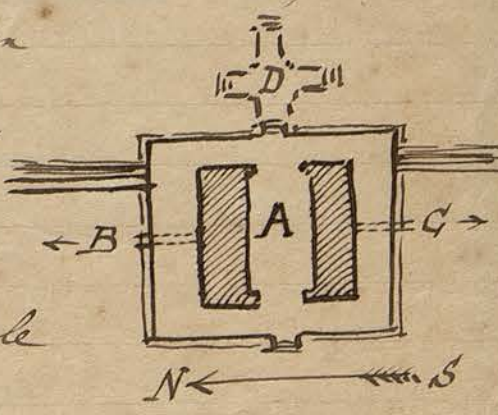
L'enlèvement de la couche de terre qui recouvrait le dallage en grès a fait apparaître de chaque côté d'une partie centrale A deux niveaux surbaisés dallés en latérite ce qui m'a expliqué la raison d'être de deux orifices d'écoulement d'eau que j'avais remarqués dans le mur cabut en B et en C

On commence le dégagement de la petite terrasse inférieure D qui prolonge à l'est cette terrasse.

et qui montre trois ferrons descendant au lac. Malheureusement ces ferrons qui devaient être d'un très bel effet décoratif avec leurs abouts de balustrade en nagas sont dans un très mauvais état, les murs se sont affaïssés et beaucoup de pierres ont disparu.

la première au Prak Srang où elle dégaje, redresse et remet en état les murets de soutènements de la terrasse à l'ouest du dit lac.
