Siem Reap 1 Mars 1922

Rapport sur les Travaux exécutés dans le Groupe
d'Angkor pendant le mois de Février 1922

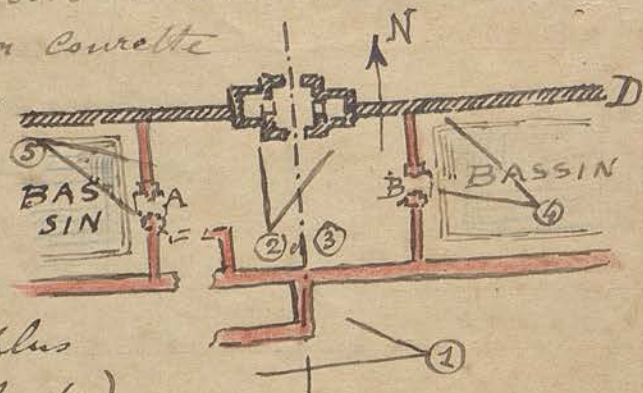
pourtourner l'enceinte du Palais Royal sur trois
côtés : cet accès se fait par des portes A et B en grès
décorés des motifs habituels et auxquelles on accède
par un petit perron : à trois mètres environ de ces
portes est la bordure du fossé intérieur.

Un sondage à l'est de la Courette

a découvert les premiers
gradins en latérite du
bassin, mais comme ils
étaient en très mauvais
état je n'ai pas poussé plus
loin l'opération. (photo 4)

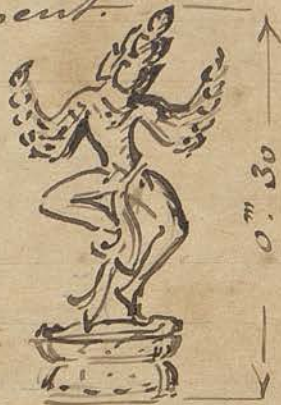
L'une de ces dernières montre un Civa (?) à 8 têtes et 16 bras dansant sur une figure couchée : cette sculpture très élégante de style est d'une courbe particulièrement heureuse.

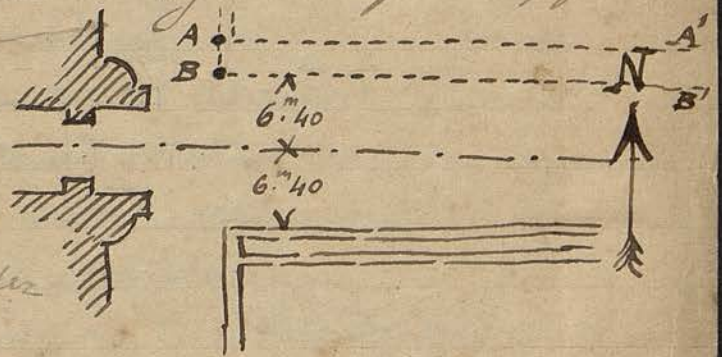
Avant de commencer le travail de refectioin du mur de soutènement sur lequel seront replacés les géants on a relevé avec soin le niveau et l'emplacement exact de la partie déjà faite au Sud afin de conserver la symétrie par rapport à l'axe de la route et un alignement a été pris entre les deux parties extrêmes AA' et BB' pour guider le travail.

Le travail consiste à enlever toutes les terres jusqu'à ce qu'on retrouve des parties basses de l'ancien mur en latérite : une fois ce mur mis à nu on examine l'état des assises encore en place : celles qui sont encore solides et bien conservées sont maintenues et toutes les parties plus ou moins effondrées sont retirées et remplacées par un mur neuf. Pour ce mur on prélève des pierres de latérite provenant des

Les photos (15) et (14) montrent l'avancement au 16 et au 22 février du nouveau mur construit avec les pierres prises à Banteai Kdei. Une partie en amorce de l'angle de raccord avec la berge du fossé (visible sur la photo 14) a été construite.

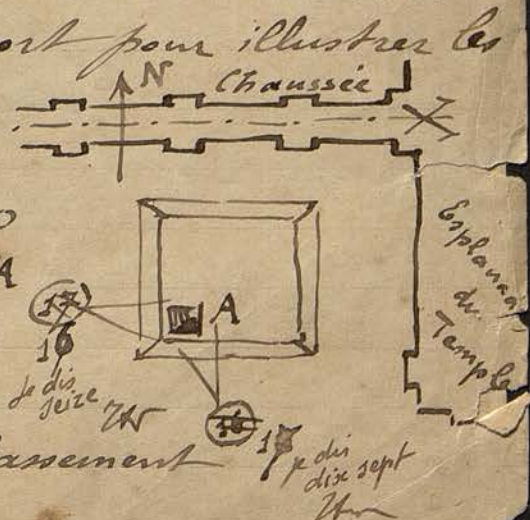
Je joins également à ce rapport pour illustrer les travaux du mois dernier les photos (16) et (17) du sondage fait sur les gradins de l'angle S-O du bassin sud d'Antor Vat en A.
