• ECOLE FRANCAISE D'EXTREME-ORIENT

Conservation du Groupe d'Angkor

RAPPORT SUR LES TRAVAUX EXECUTES PENDANT LE MOIS

D'AOÛT 1933

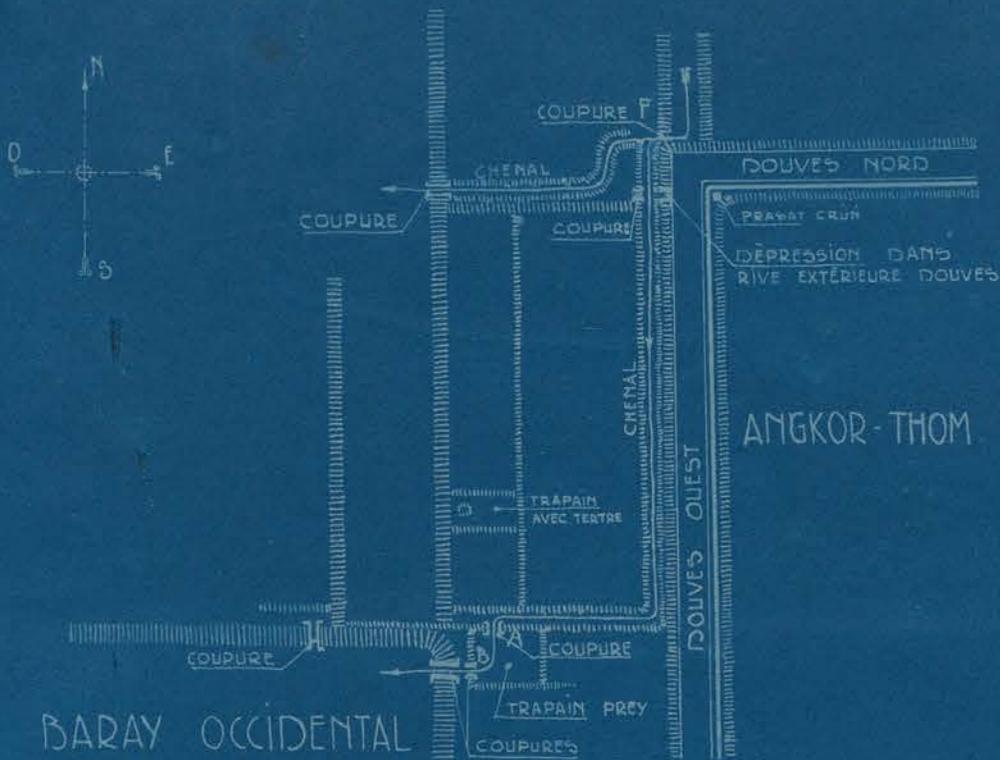
CROQUIS (1)

La chaussée qui rejoint la digue Est du Baray Occidental à la porte Ouest à Angkor-Thom se poursuit à l'intérieur du Baray par une petite diguette qui se perd à l'Est du Phum Rukh Thnet. (Voir croquis I).

Une autre petite diguette existe à l'intérieur du Baray Occidental. Parallèle à la levée de terre Est de ce bassin, elle part de la digue Nord, (à 500 mètres environ de l'angle N.-E.), pour se perdre vers le Phum Baray. (Voir croquis I).-

sur 400 mètres environ au Nord de ce cours d'eau mais j'ai dû abandonner, la forêt devenant trop épaisse. Une autre levée de terre lui est parallèle. Cette dernière part également de la digue Nord du Bàrày et s'éloigne vers le Nord. Je ne sais où elle va. (Voir croquis I).-

J'ai repéré la direction que prenaient les eaux à la sortie de la coupure (F) (Voir croquis N°2 du rapport Juin 1933) située à l'angle Nord-Ouest d'Angkor-Thom. Elles sont canalisées entre deux diguettes de terre, formant chenal et se dirigent soit vers l'Ouest, soit vers le Sud. Le premier chenal suit le tracé indiqué sur le croquis (I), traverse la levée de terre prolongeant la digue Est du Bàrày Occidental et son cours se poursuit vers l'Ouest. L'autre longe la rive extérieure des douves Ouest de la ville royale et se retourne, à angle droit, vers l'angle Nord-Est du Bàrày Occidental. Les eaux de ruissellement de ce chenal arrivent dans le Trapañ Prey, par une coupure (A) en ressortent par une coupure (B) pour aller se déverser dans le Bàrày par une dépression profonde, dans la digue, à quelques mètres au Sud de l'angle Nord-Est de ce bassin (voir croquis I).

à une Au cours de ces différentes recherches j'ai rencontré plusieurs levées de terre, plus ou moins importantes indiquées sur le croquis (I), entre autre: il existe un ancien canal

(a) une levée de terre, orientée Est-Ouest. Elle relie la chaussée prolongeant la digue Est du Bàrày, vers le Nord, à la rive extérieure des douves Ouest d'Angkor Thom et aboutit à une vingtaine de mètres au Sud du Pràsàt Cruñ Nord-Ouest.

(b) une levée de terre, orientée Nord-Sud. Elle relie celle désignée ci-dessus au Trapañ Frey et aboutit à une cinquantaine de mètres à l'Est de la coupure (A) de ce bassin. - vent

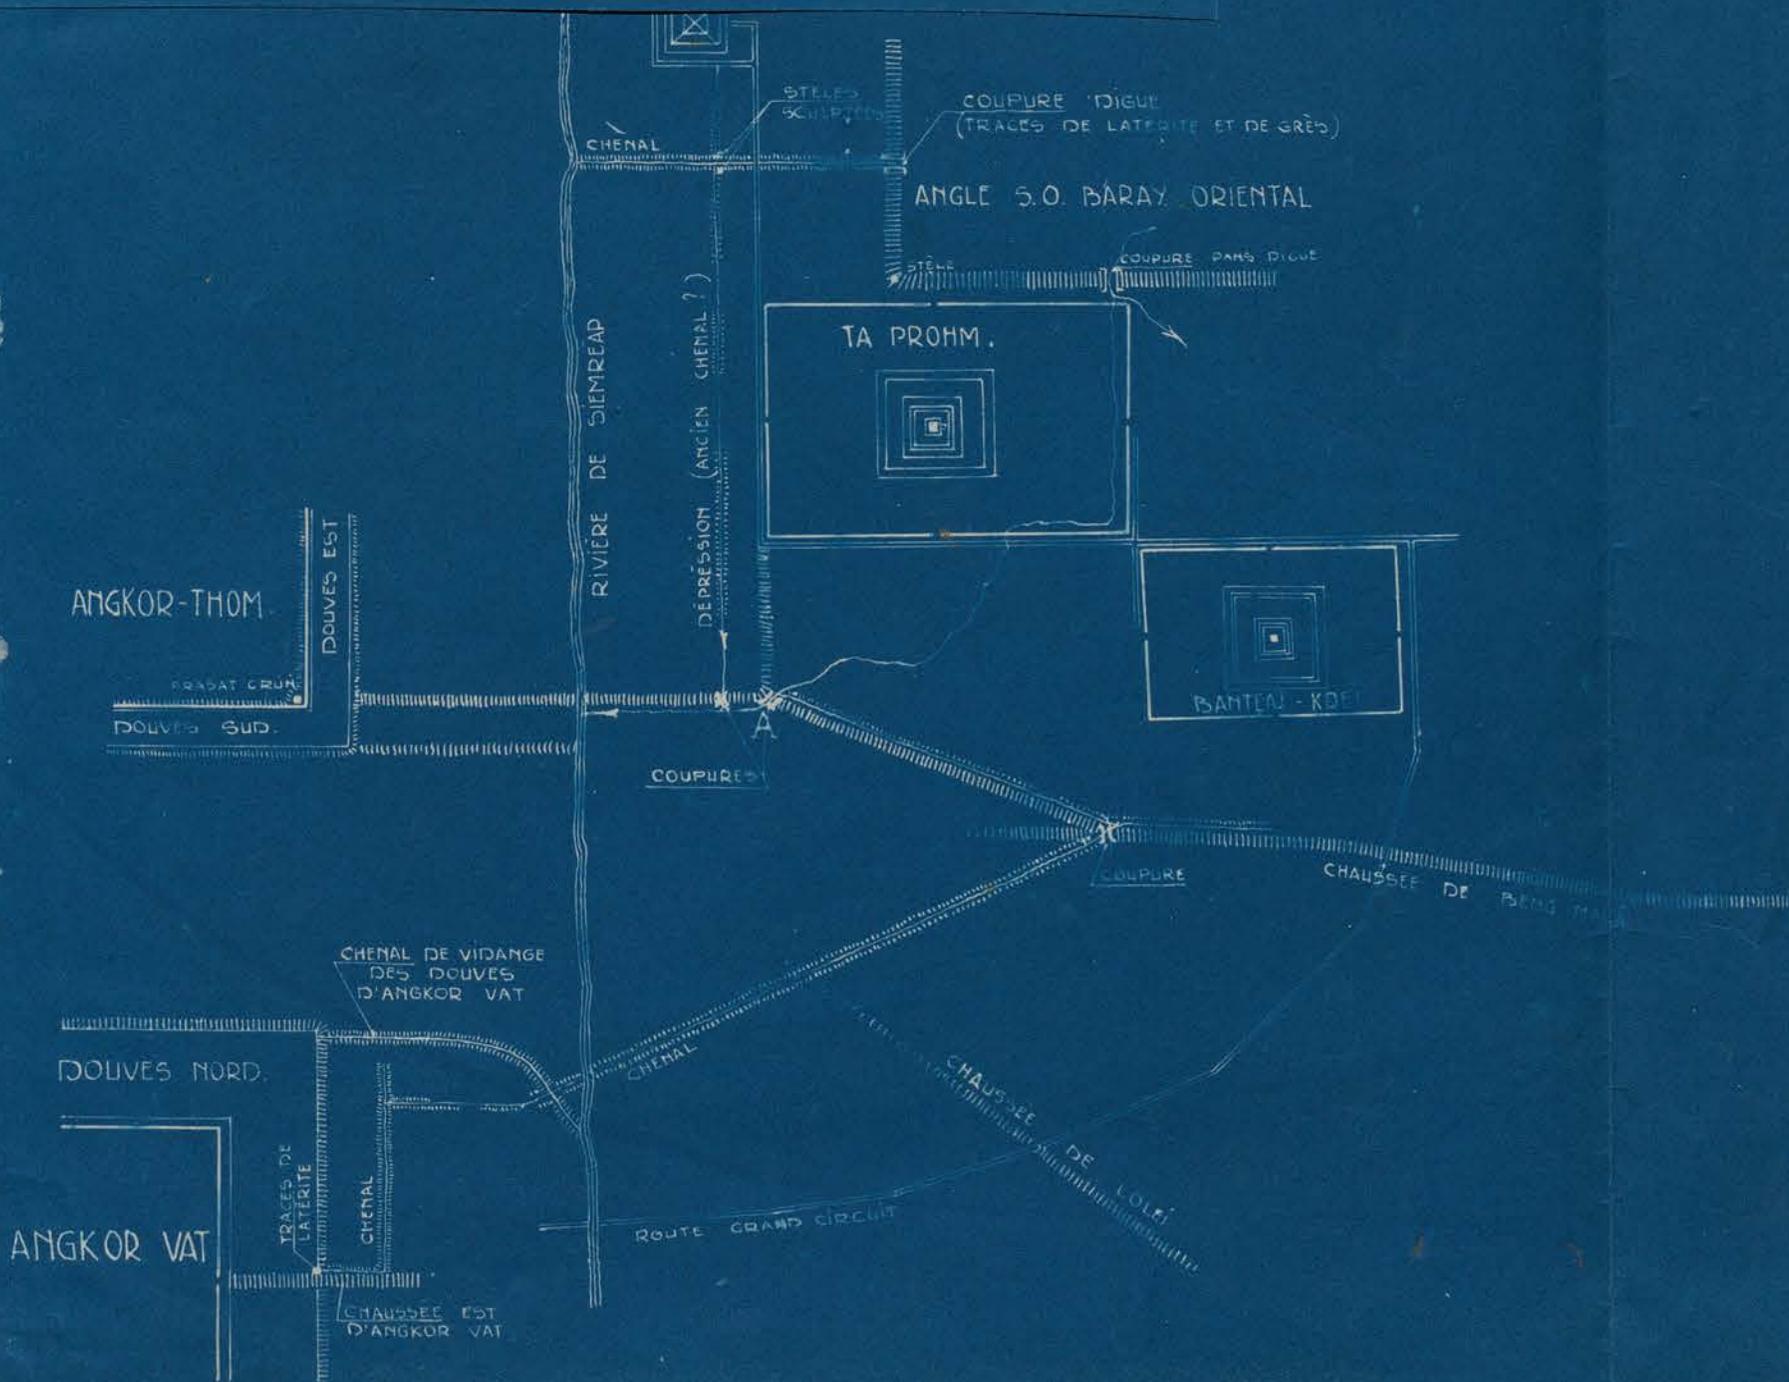
CROQUIS (2)

La levée de terre qui joint le coin Sud-Est d'Angkor Thom au coin Sud-Ouest de Ta Prohm est reliée à la chaussée de Beng Mālā suivant le croquis (2). En (A) il y a une coupure laissant passer le petit chenal que j'ai signalé en Mai dernier.

Un canal, assèché actuellement, bordé de deux diguettes, part de la chaussée de Beng Mālā (voir croquis 2) et se dirige vers le Sud-Ouest. Ce canal, dont j'ai perdu plusieurs fois les traces, dans la brousse, en le suivant, est coupé par la rivière de Siemréap et par le petit chenal de vidange d'Angkor Vat. A quelques mètres de ce petit chenal je l'ai perdu de nouveau et j'ai l'impression qu'il se divise en plusieurs branches dont j'ai retrouvé les traces de l'une, orientée Est-Ouest, se jettant dans un autre ancien cours d'eau, artificiel. Ce dernier, orienté Nord-Sud, non loin des douves Est d'Angkor Vat (qui lui sont parallèles), se bute contre la chaussée Est de ce temple, la longe et se trouve bouché par la rive Est des douves. (Dans l'alignement de la
