# RAPPORT SUR LES TRAVAUX EXECUTES DANS LE GROUPE D'ANGKOR PENDANT LES MOIS DE MARS

A la fin du mois AVRIL ET MAI 1958

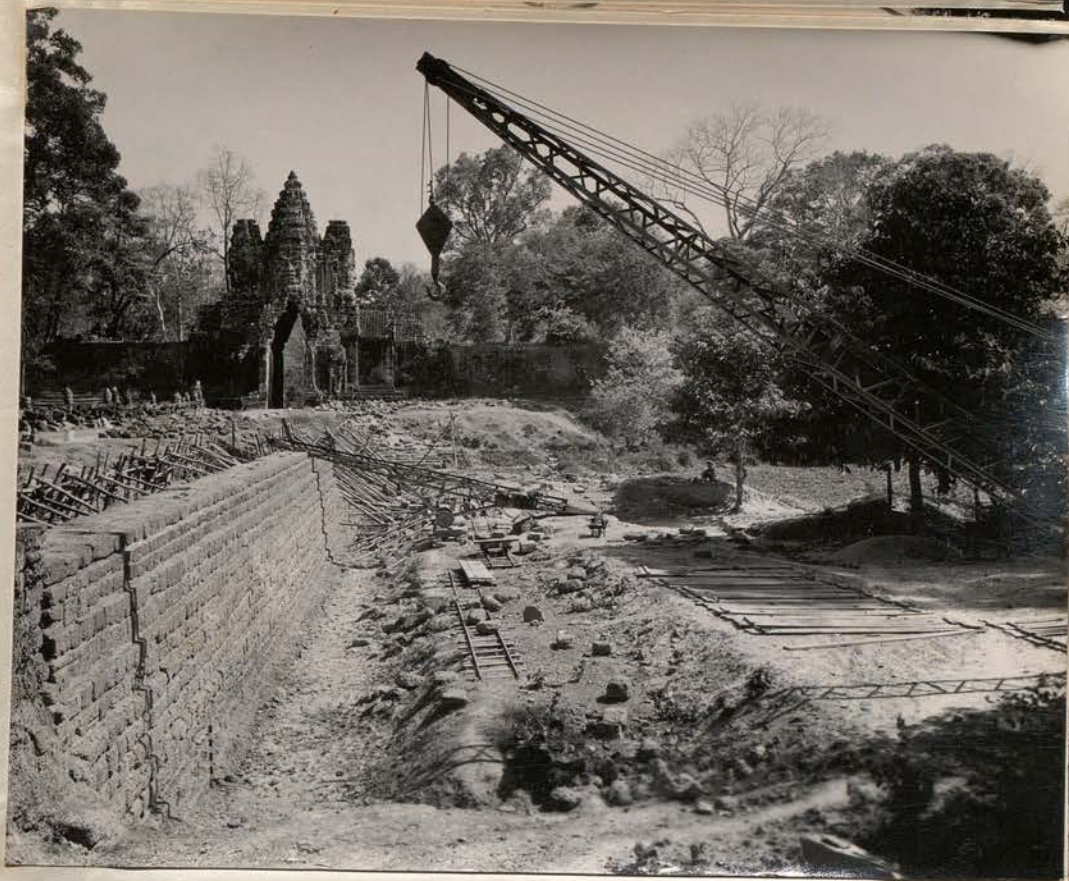
8353. fin maw 58. Porte S d'Angkor Thom. Du E vers N

Une saison sèche exceptionnellement pénible vient de se terminer. Malgré la difficulté pour les ouvriers de travailler en plein soleil, sous une chaleur torride, les travaux effectués sur ce chantier ont bien avancé durant ces trois mois. C'est ainsi que sur la moitié Sud du mur, le nombre des assises de latérite a été porté de 12 à 14, ce qui met la face supérieure de cette dernière assise au niveau de la route. Photo n° 8353.

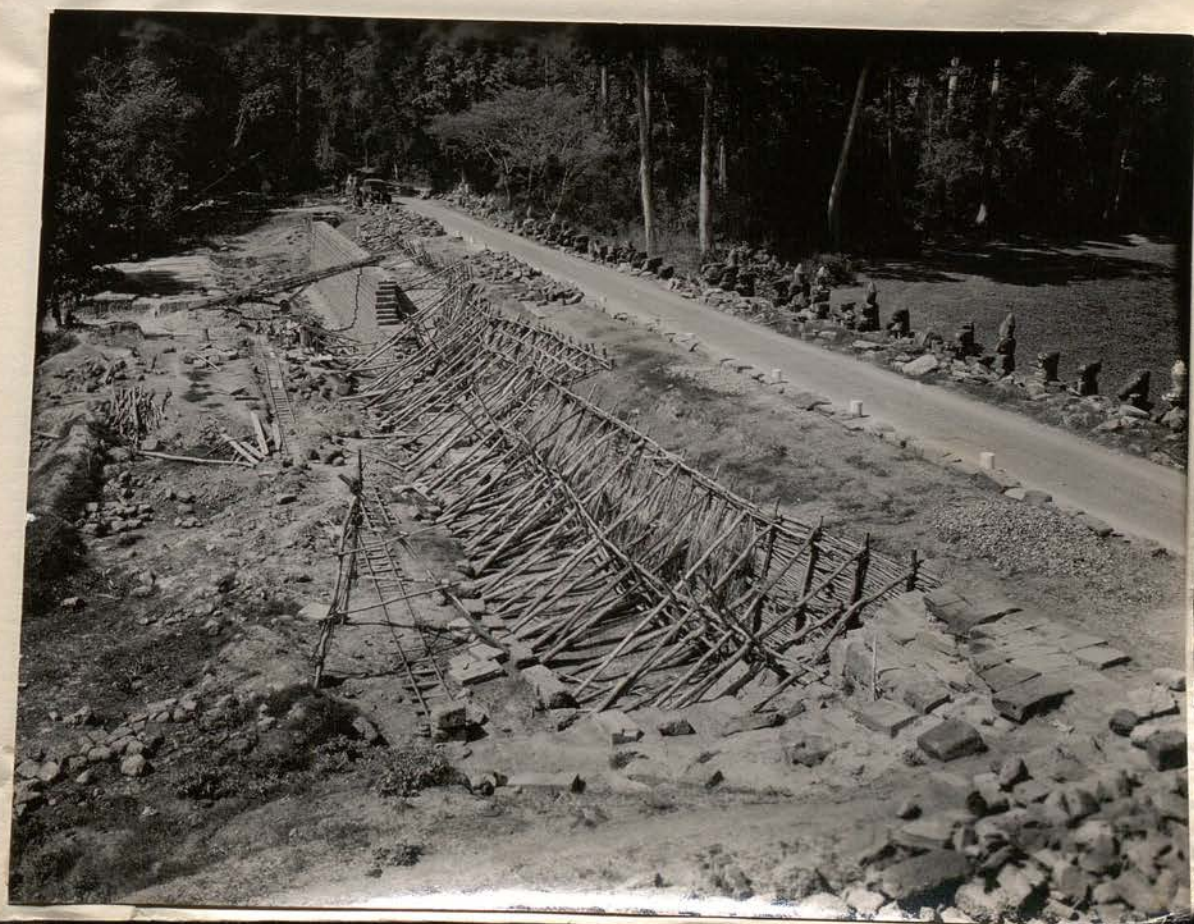
8354. Id vers Sud

Sans enlever les contreforts en rondins soutenant les terres au Nord de ce mur entièrement reposé, nous avons commencé la remise en place des premières assises sur une nouvelle tranche de fondation d'environ 20 mètres de longueur. Photo n° 8354. Le mur de latérite montant progressivement, certains des contreforts en rondins qui gênaient les ouvriers dans leur travail ont été supprimés. Photos n° 8355 et 8356.

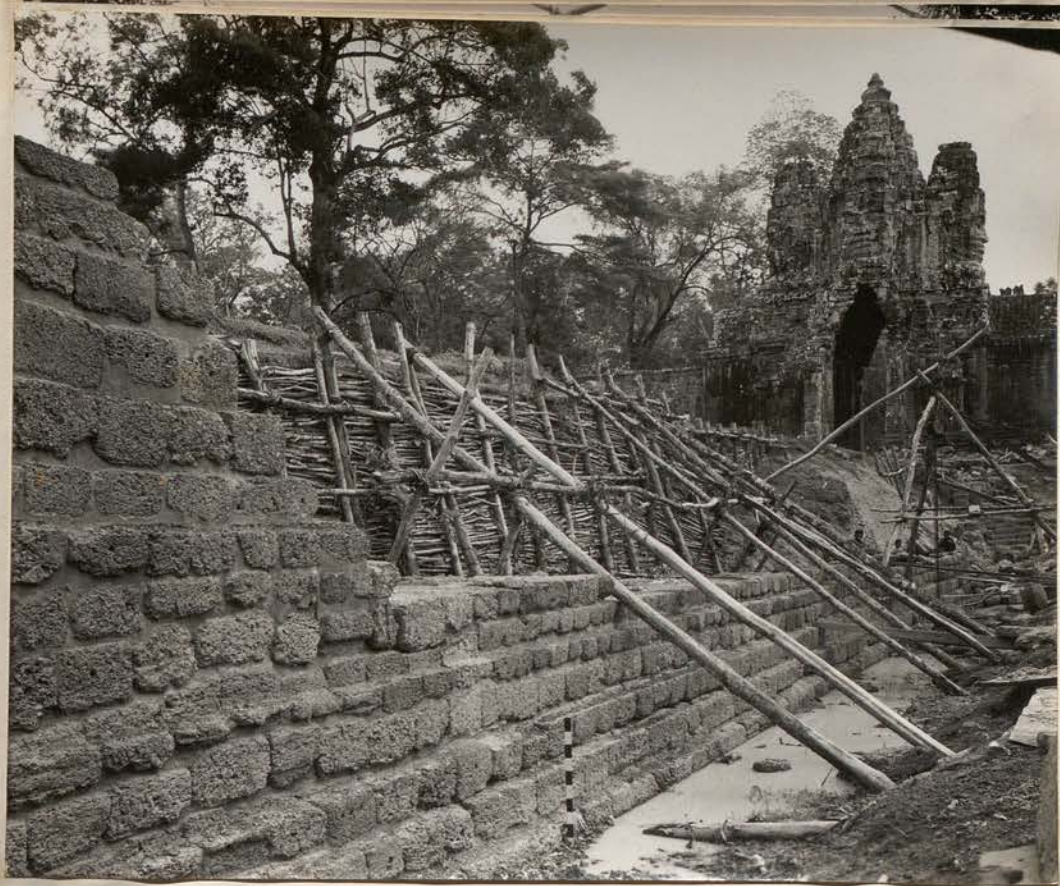
8357. fin mai 58. Part S. d'Angkor Thom. Du E vers N

V. - A la fin du mois d'avril, la grue trépied était installée sur la partie Nord du chantier (Photo n° 8357), afin de permettre un approvisionnement commode en latérite. La grue sur chenilles - mise en réserve - aurait gêné en cet endroit, par sa masse.

La fin du mois d'avril, la grue était installée sur la partie Nord du chantier (Photo n° 8357), afin de permettre un approvisionnement en latérite. La grue sur chenilles - mise en réserve - aurait pu être utilisée en cet endroit, par sa masse.

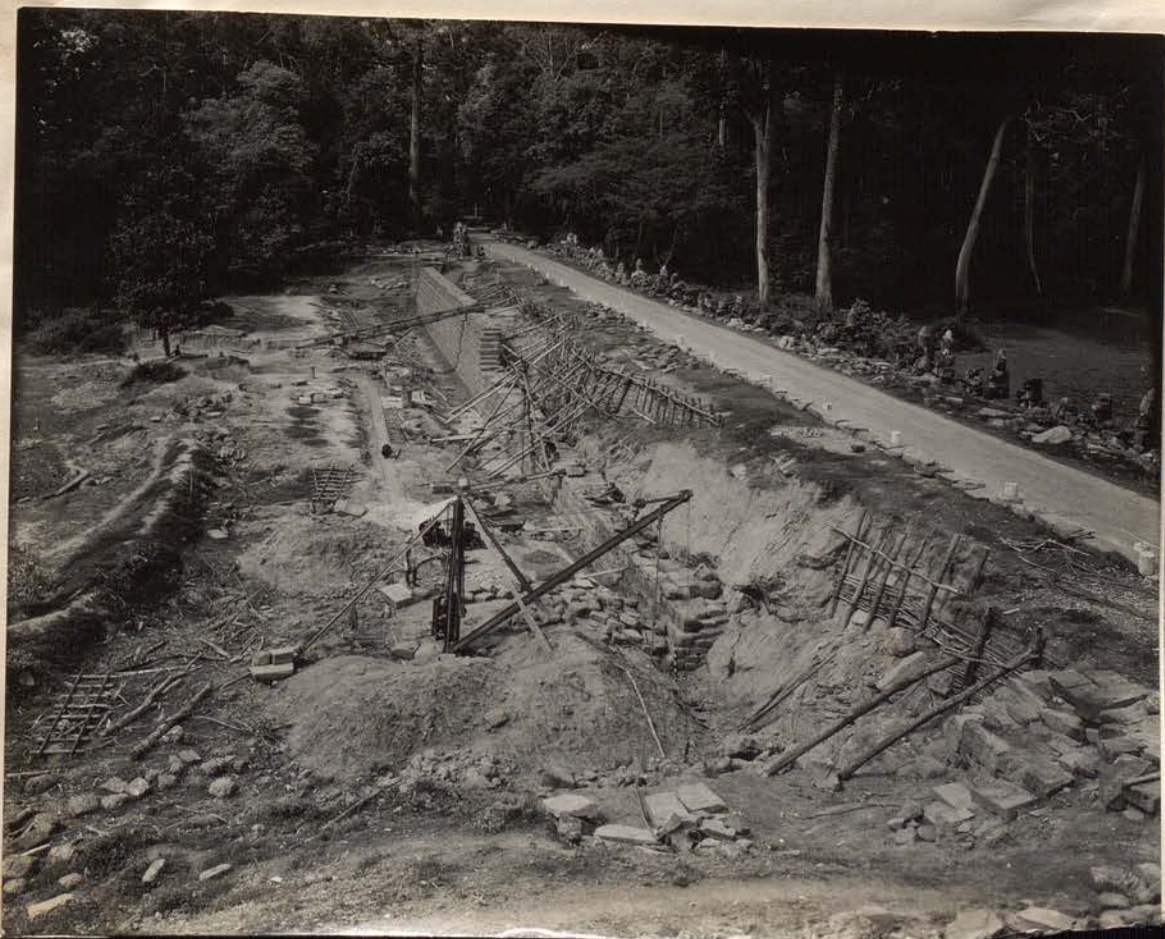
8358. id. - vers Sud -

La photo n° 8358 montre l'aspect de la partie Nord du mur, fin mai, après l'enlèvement des contreforts inutiles. Six assises sont reposées, la grue installée fonctionne normalement. Il ne reste plus que sept mètres à aménager pour que le mur de soutènement soit continu de l'entrée de l'allée à la Porte Sud.

La photo n° 8358 montre l'aspect de la partie Nord du mur, fin mai, après l'enlèvement des contreforts inutiles. Six assises sont reposées, la grue installée fonctionne normalement. Il ne reste plus que sept mètres à aménager pour que le mur de soutènement soit continu de l'entrée de l'allée à la Porte Sud.

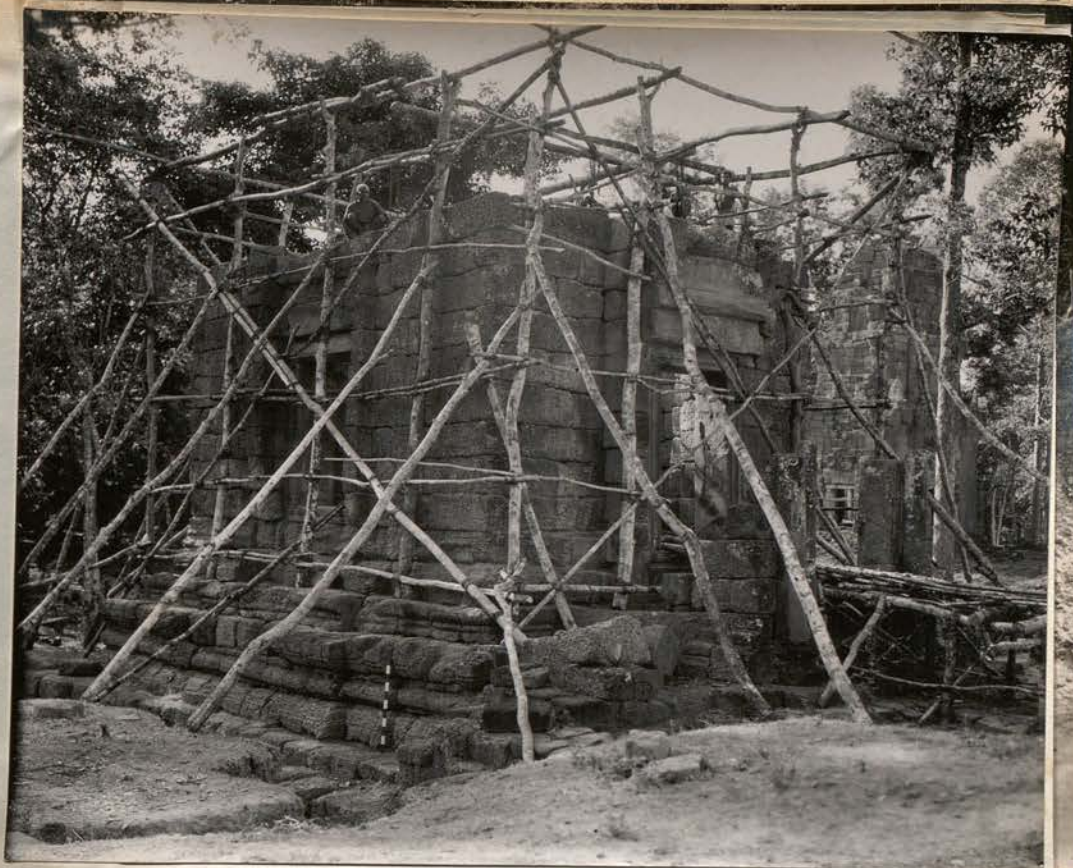
8359. fin mai 58. Pr. Suo Prat n° 4 - angle N. W.

L'échafaudage en rondins, établi dès le début du mois de mars a permis de travailler avec efficacité à un niveau plus élevé. Photo n° 8359. Durant ce mois, quatre nouvelles assises de blocs ont été remises en place, ce qui porte à 11 le nombre total des assises reposées.

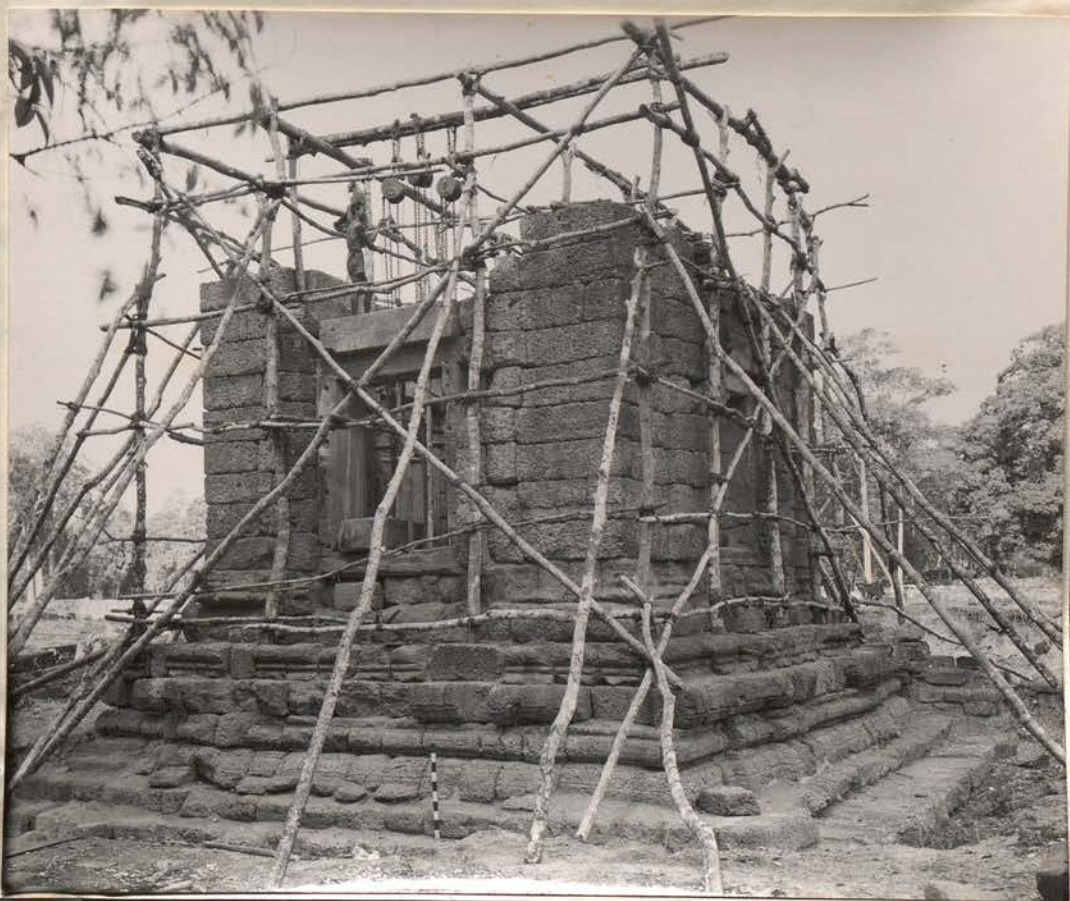
Dans le courant du mois d'avril, il a été nécessaire de refaire le linteau manquant au-dessus de la porte d'entrée Est; un composé de ciment et de grès en poudre a été gâché et le linteau en béton armé a été coulé sur place. Décoffré après 21 jours, le temps réglementaire, il présentait un assez bel aspect et il est actuellement difficile d'en faire la différence avec un linteau de grès. Photo n° 8360. Le dessus de linteau a été rapidement hissé (photo n° 8360) et il a été possible de reprendre le travail de repose de la latérite au-dessus de cette partie de la tour. Photos n° 8361 et 8362.

8360- fin avril 58- 1d- Face Ouest est après mise  
en place du linteau en béton.

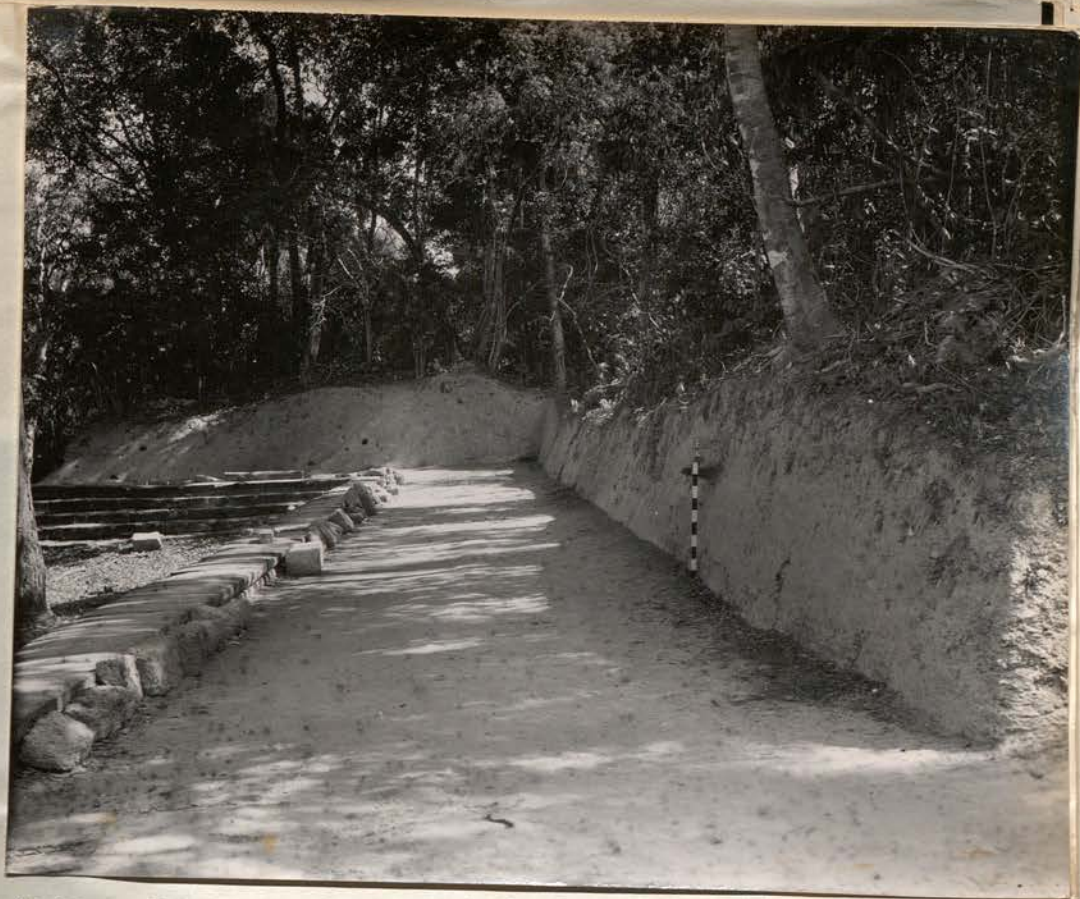
Fin mars, l'aménagement du pourtour des quatre bassins, permettant le passage de la grue sur chenilles, était terminé. Photo n° 8363.

8363. Fin mai 58. Neak Pean. Barrin Nord - Dégage-  
ment du chemin pourtourant

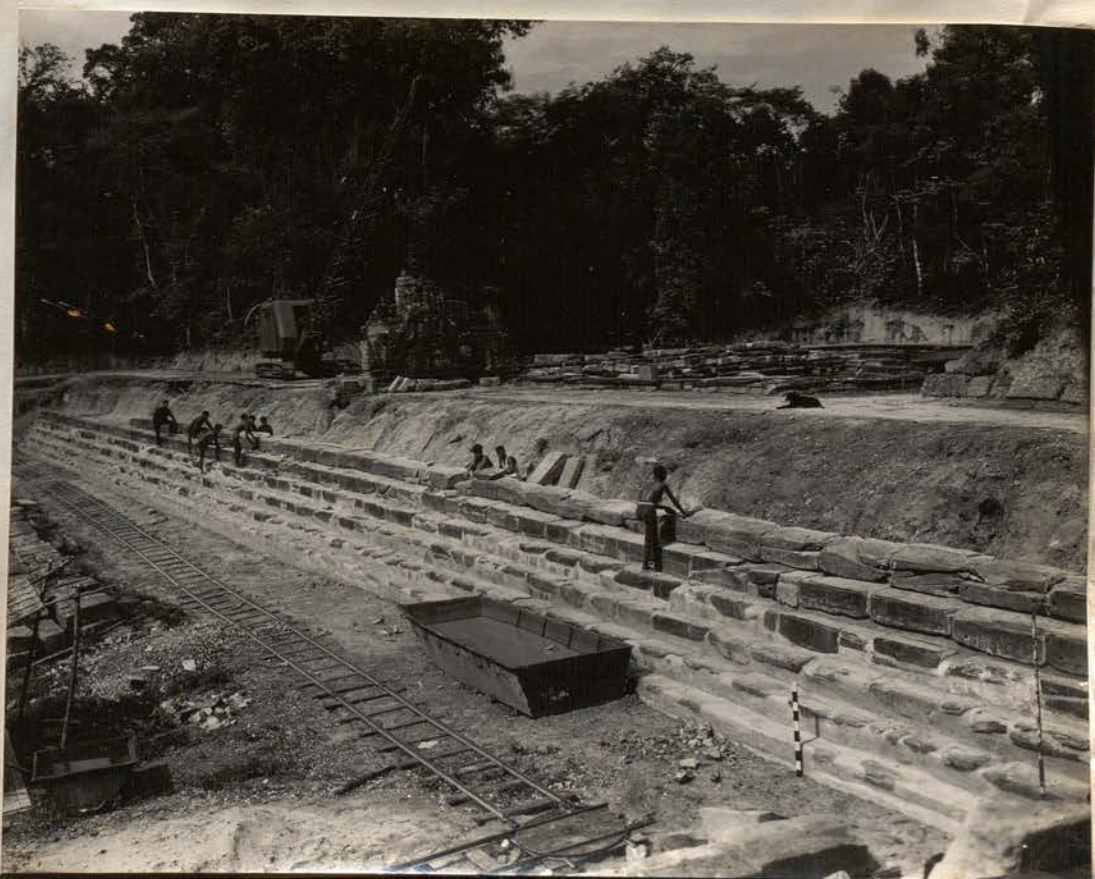
Les conditions financières de la Conservation s'étant améliorées, nous avons pu reprendre le 19 mai la réfection des gradins Ouest du grand bassin. Une sixième rangée de marches était rapidement alignée, bloquée et cimentée. Le ciment, nécessaire à la liaison des blocs de grès souvent délités, est posé avec un retrait de 1 cm environ sur la face vue de la marche. Ce procédé a l'avantage de cacher le jointolement de ciment pourtant nécessaire à la bonne tenue des gradins. Photo n° 8364.

8364. Fin mai 58. Barrin central - Côté Ouest - Pose du 6<sup>e</sup> gradin -

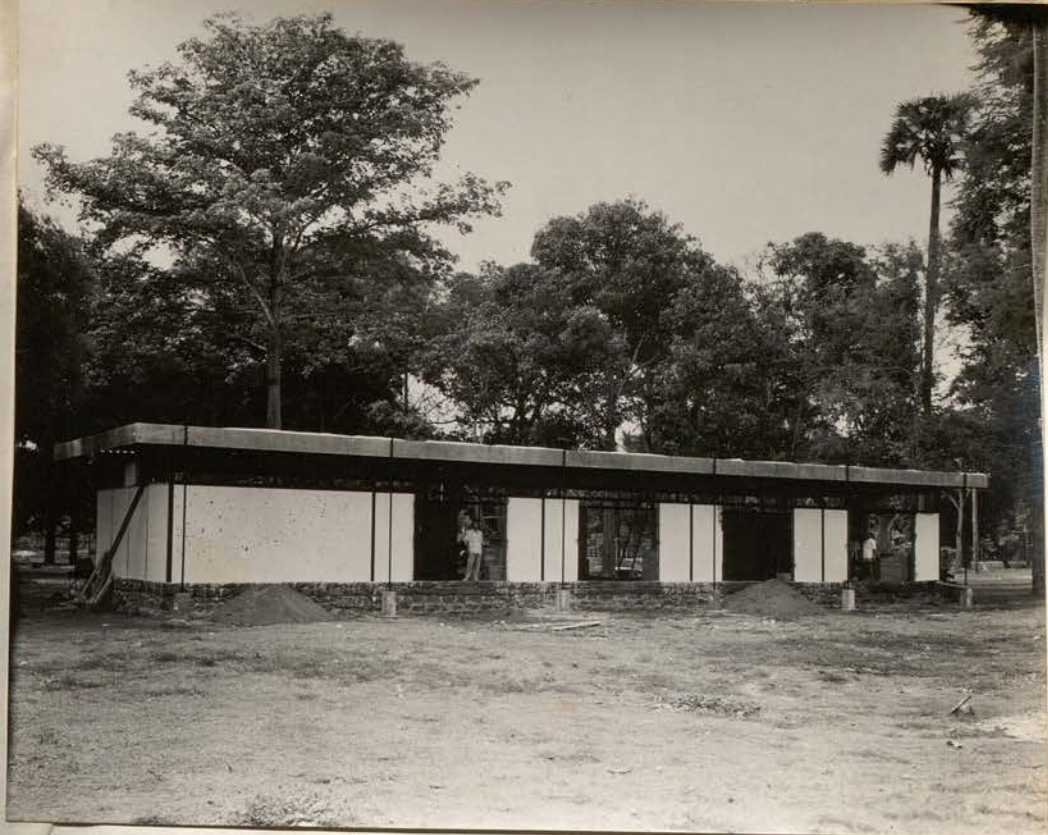
8367. 30 mai 58. Centre culturel face Ouest

Long de 25 m, large de 7 m et haut de 3 m 50, le hall-musée du Centre Culturel présentait, fin mai, l'aspect donné par les photos n° 8367 et 8368.

Le soubassement est en latérite, l'ossature générale en bois, le remplissage des murs en briques enduites. Le toit plat en fibrociment, à double pente intérieure, est soutenu par une rangée de quatre poteaux de fer, les bandes de rives, ainsi que le cheneau intérieur sont recouverts de feuilles de zônc. Extérieurement, des poteaux de fer s'appuient sur la bande de rive tout autour de la construction. Le contraste des murs de remplissage blancs et de l'ossature en bois peinte en teinte foncée mettra en valeur les panneaux pivotants qui occulteront les baies.

Une partie du dallage intérieur est en place. L'entrée du Centre se fera au Sud du hall-musée (partie droite de la photo n° 8367) par une plateforme qui desservira en même temps le hall-musée et la salle de conférences-bibliothèque.
