RAPPORT SUR LES TRAVAUX EXECUTES
DANS LE GROUPE D'ANGKOR PENDANT LE MOIS DE JANVIER
1957

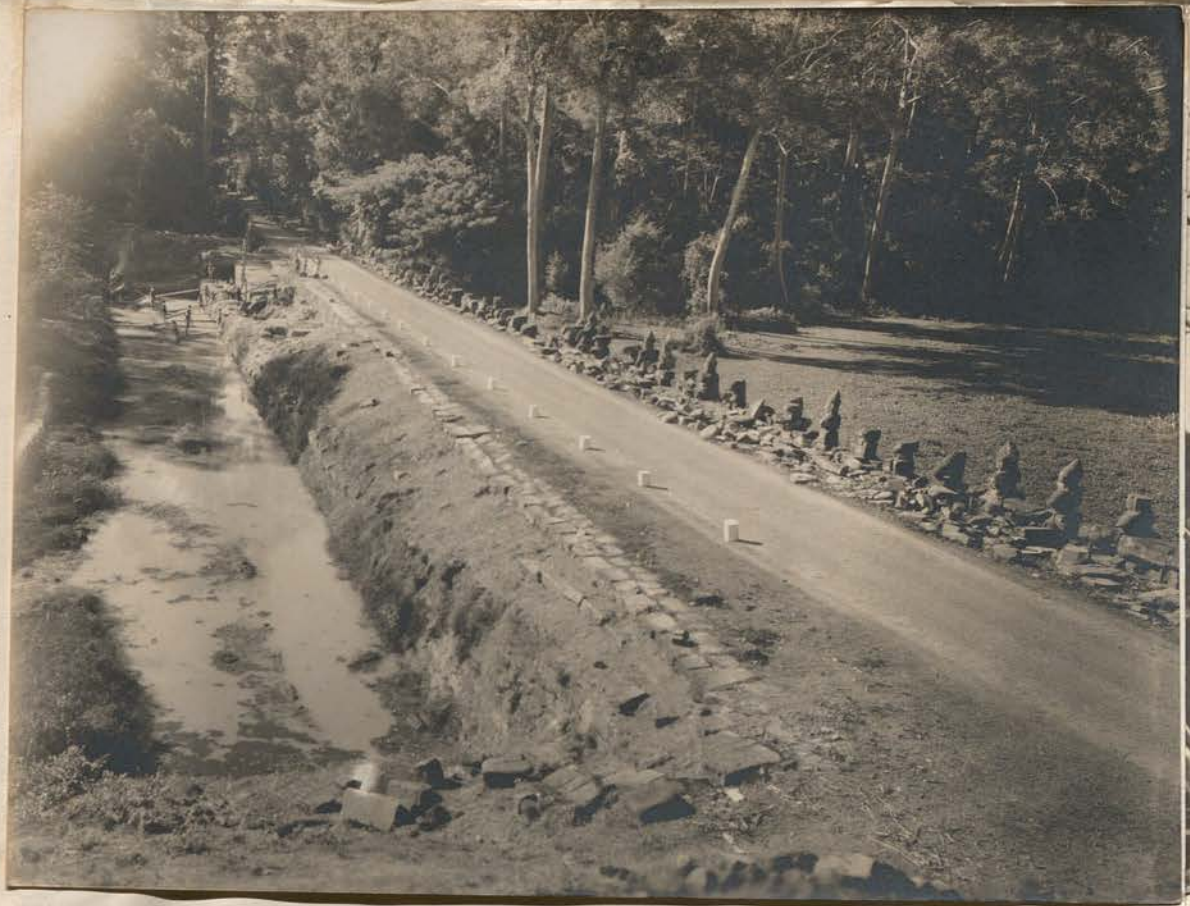
8262. Janvier 57. Angkor Thom - Porte Sud vers Sud

A l'extrémité Sud du mur et en arrière de ce qui reste du mur de latérite, toutes les terres ont été enlevées. Le niveau des fondations a été atteint. Celles-ci consistent en une lisse de bois dur courant tout le long, au pied et à l'extérieur des blocs de fondation lesquels dépassent légèrement de chaque côté du mur de soutènement.

Sur environ 20 mètres, tous les blocs du mur ont été déposés. Nous remplacerons les anciennes fondations par une semelle de béton. Je pensais, au début des travaux, qu'il serait nécessaire de construire un platelage, côté route, afin de retenir les terres mais celles-ci sont d'une telle compacité que cette précaution a été rendue inutile.

Les photos n° 8262 et 8263 ont été prises en début de mois.

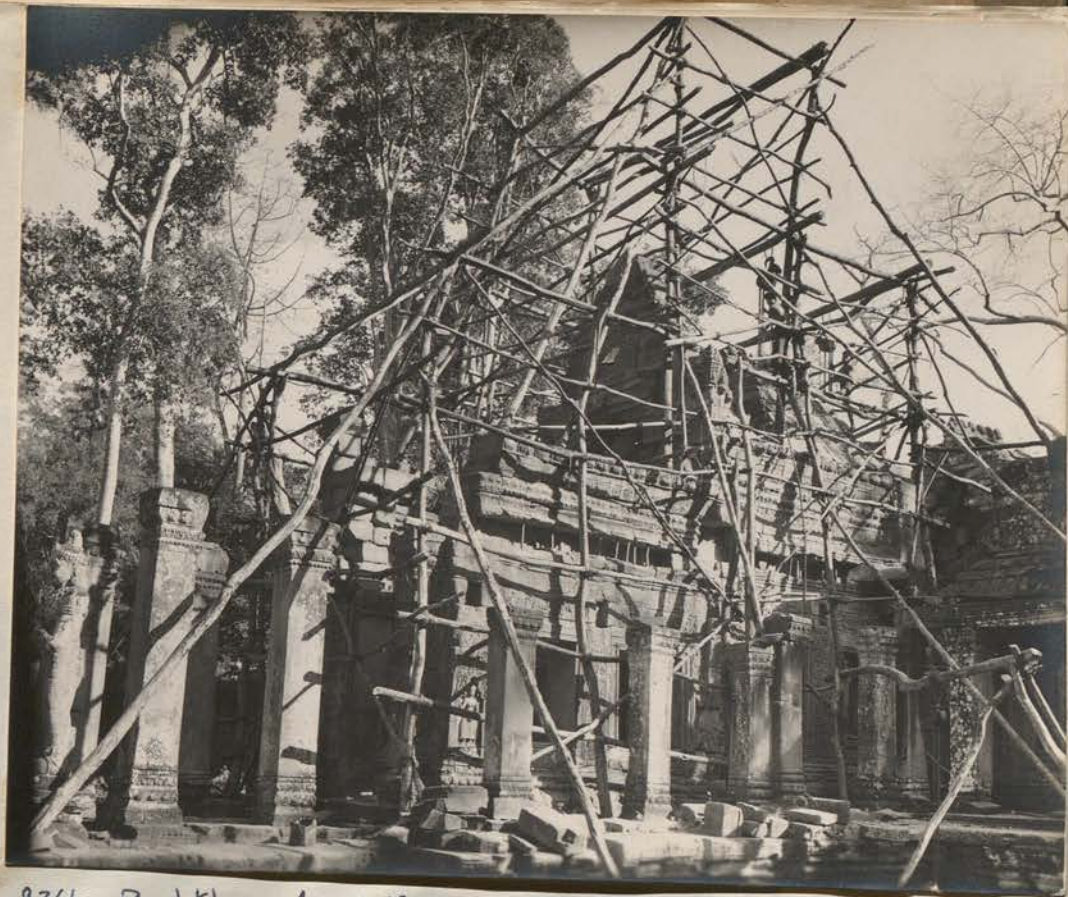
8264. Preah Khan. Janvica 57. Gopura III Nord - Avantcaps N. Face W.

Péniblement, les grès du départ des voûtes de l'avancée Nord sont reposés, au fur et à mesure des découvertes. Les nombreux blocs non encore retrouvés nous obligent à soutenir ceux déjà en place à l'aide de petites quilles de bois. Photos n° 8264 et 8265.

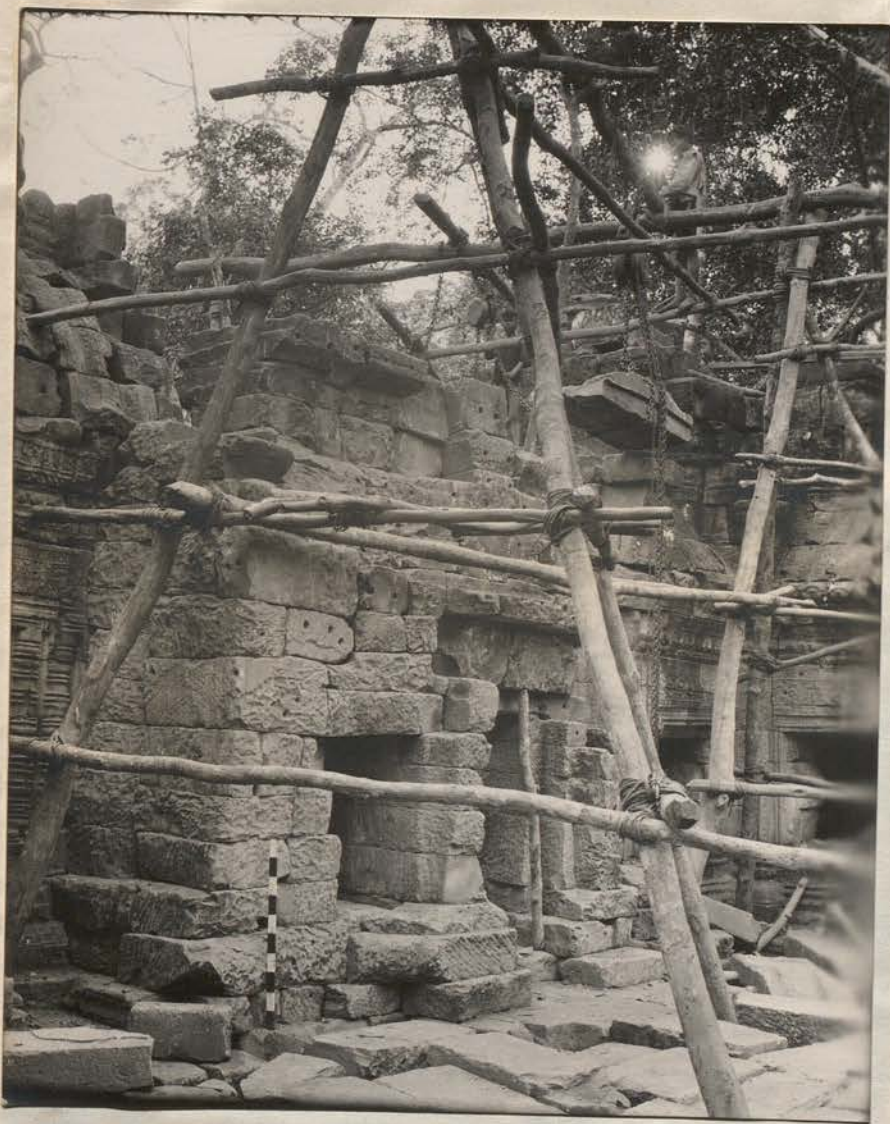
8267.3 Janvier 57 - Cloître III Nord - Galerie axiale Ouest -
8266 achèvement de la reprise du mur Nord.

Après que le mur Nord de la galerie ait été déposé, les fondations en ont été refaites et, le béton une fois sec, le mur rapidement remonté (photo n° 8266). Seul, à l'extrémité Ouest, un intervalle avait été laissé libre afin de permettre la repose de la porte Ouest. Cette repose était terminée le 10 du mois (photo n° 8267). A la fin du mois, le mur Sud était en cours de dépose (photo n° 8268).

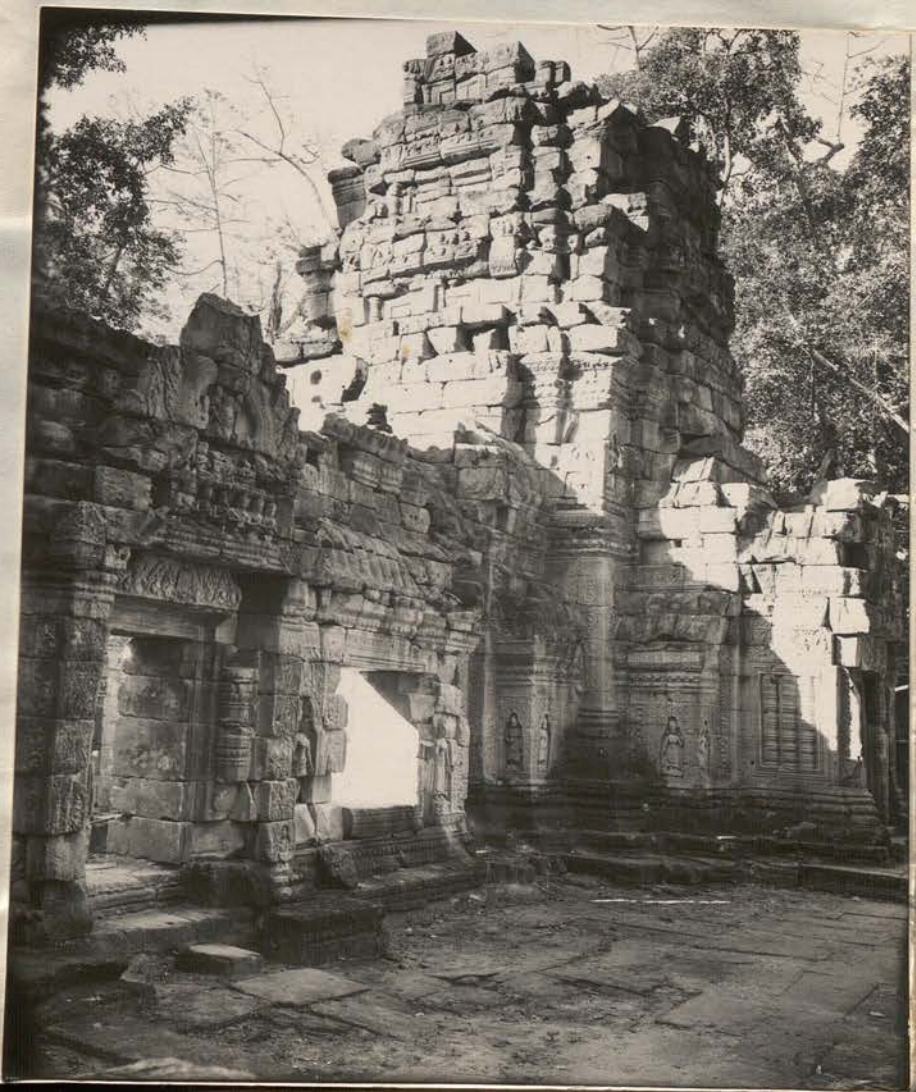
8269. Janvier 57 - Preah
Kham. cloître III Nord -
Sanctuaire central vers S. W.

Les photos n° 8269 et 8270 ont été prises afin que l'on puisse juger de l'aspect pris par la tour centrale du cloître. Les grès constituant le haut de la tour n'ont pas encore été découverts.

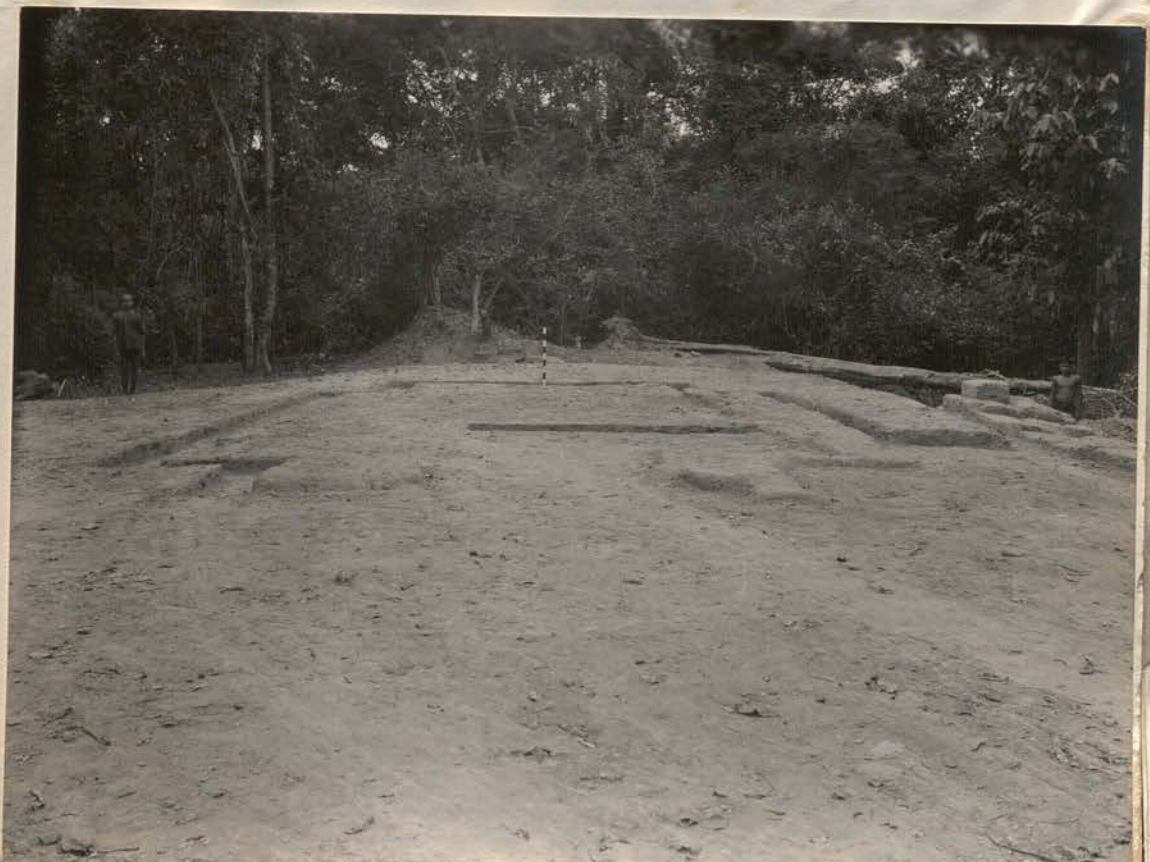
8271. Janvier 57
Thommanon
Fondations? d'une
bibliothèque
supprimée à P.E.
de la bibliothèque S.

Un dégagement plus large permet de mieux voir l'emplacement des anciennes fondations d'une bibliothèque supposée, bâtie à l'Est de la bibliothèque Sud (photo n° 8271).

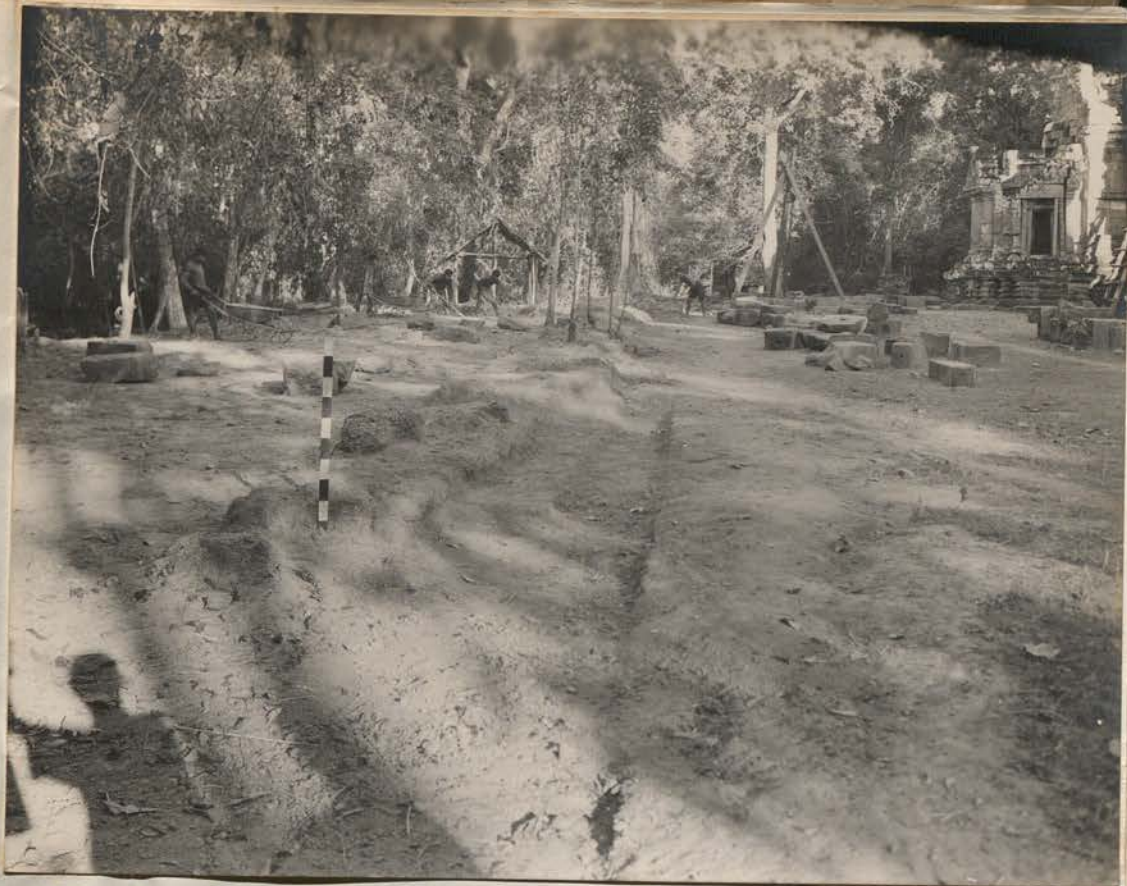
8272. Janvier 57. Thommanon - Côté Nord du terranin en cours de dégagement -

Sur toute la longueur et sur le côté Nord du monument, nous avons débroussaillé et nivelé une grande aire de stockage pour la dépose du gopura Est. (photo n° 8272). Les photos n° 8273, 8274, 8275, 8276, 8277, 8278 et 8279 montrent différents aspects du gopura avant travaux.

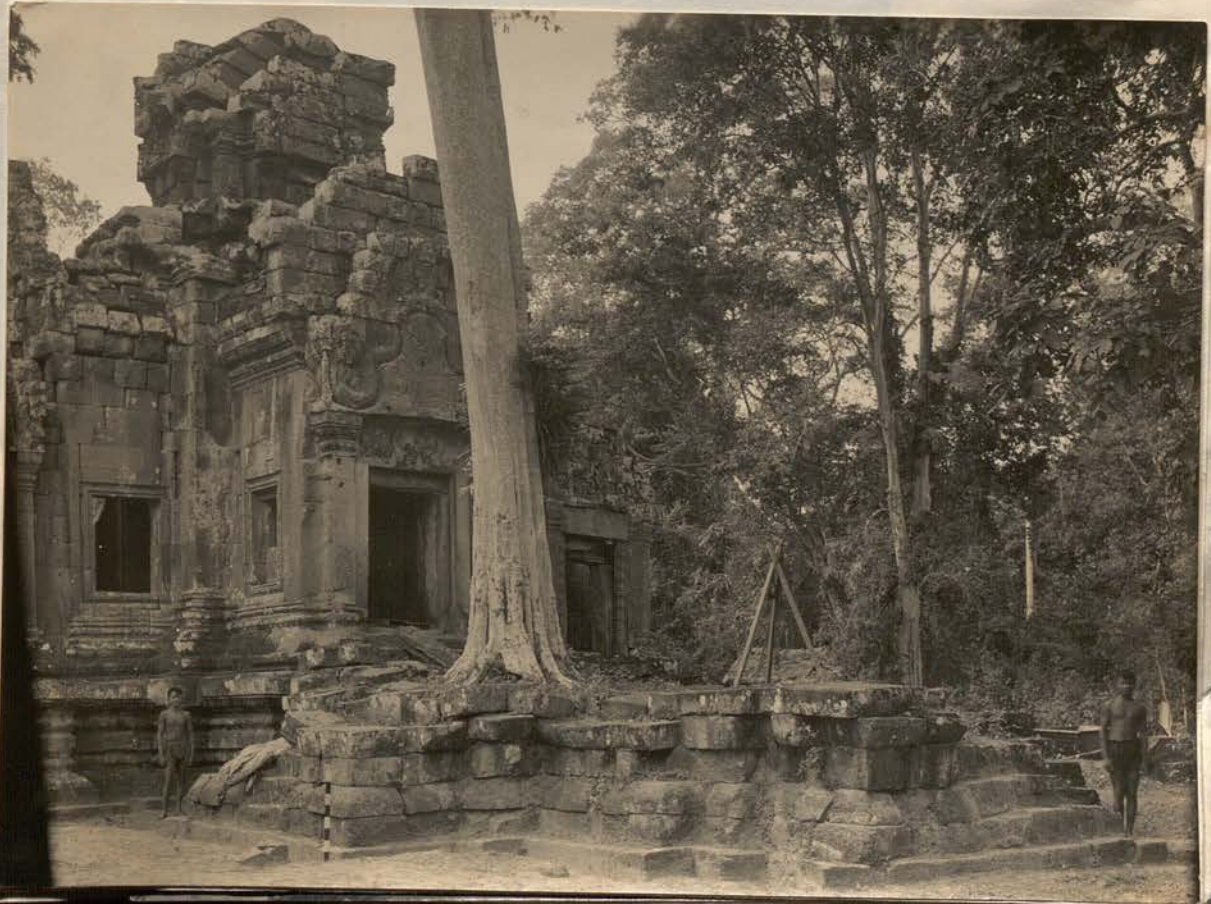
8280. Janv. 52. Near Pean Basin Central. Gradiis
Nad vers W.

Les photos n° 8280, 8281, 8282, 8283 et 8284 donnent des vues des gradins du grand bassin. La photo n° 8281 montre l'emplacement sur lequel vont porter nos premiers efforts. Il s'agit de déposer complètement la moitié Ouest des gradins du côté Sud.

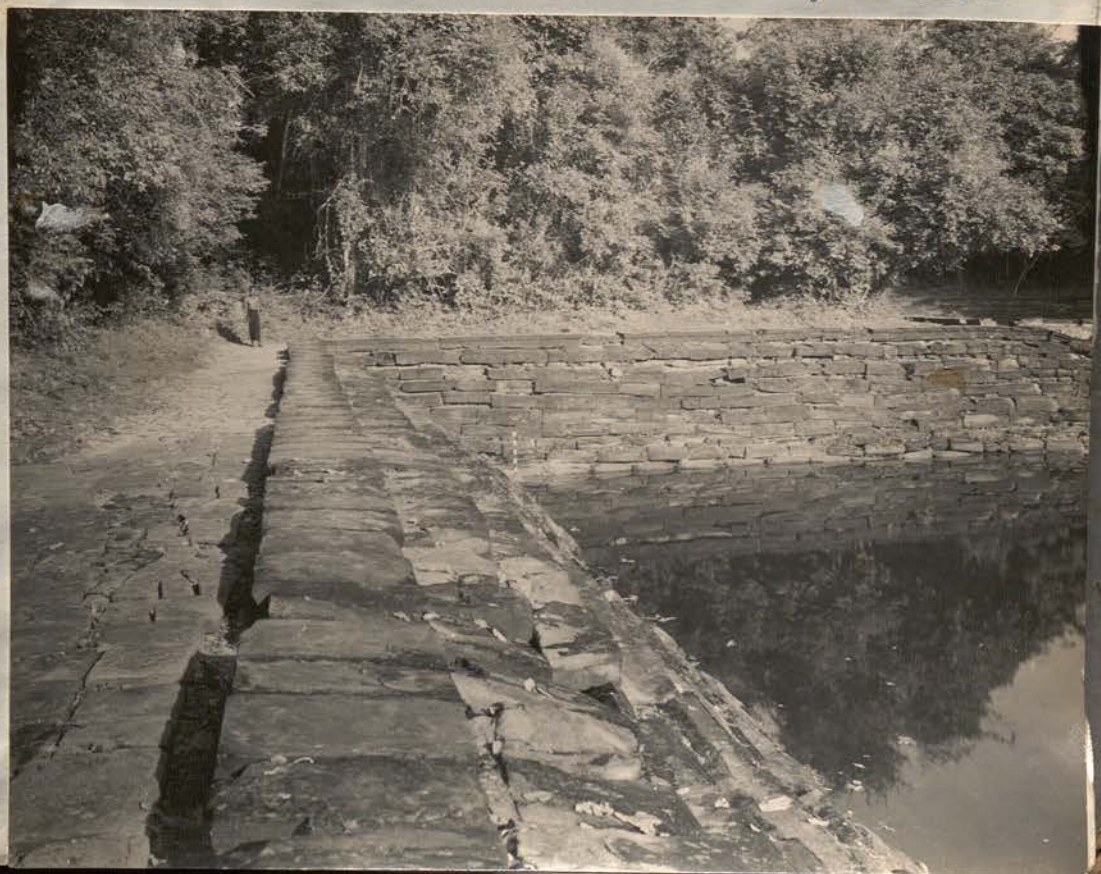
8285. Neak Pean. Janv. 57. chemin d'accès ouvert au Nord-
vue vers Sud

Afin de pouvoir amener facilement à pied d'oeuvre la grue sur chenilles et tous les matériaux nécessaires au fonctionnement du chantier, une tranchée a été ouverte dans la levée de terre côté Nord, les terres de récupération ont permis en partie de rehausser le niveau du chemin d'accès au monument (photo n° 8285). Afin d'assurer à la grue sur chenilles un minimum d'aisance pour sa mise en place, les passages bordant le grand bassin et les bassins annexes ont été élargis (photo n° 8286).

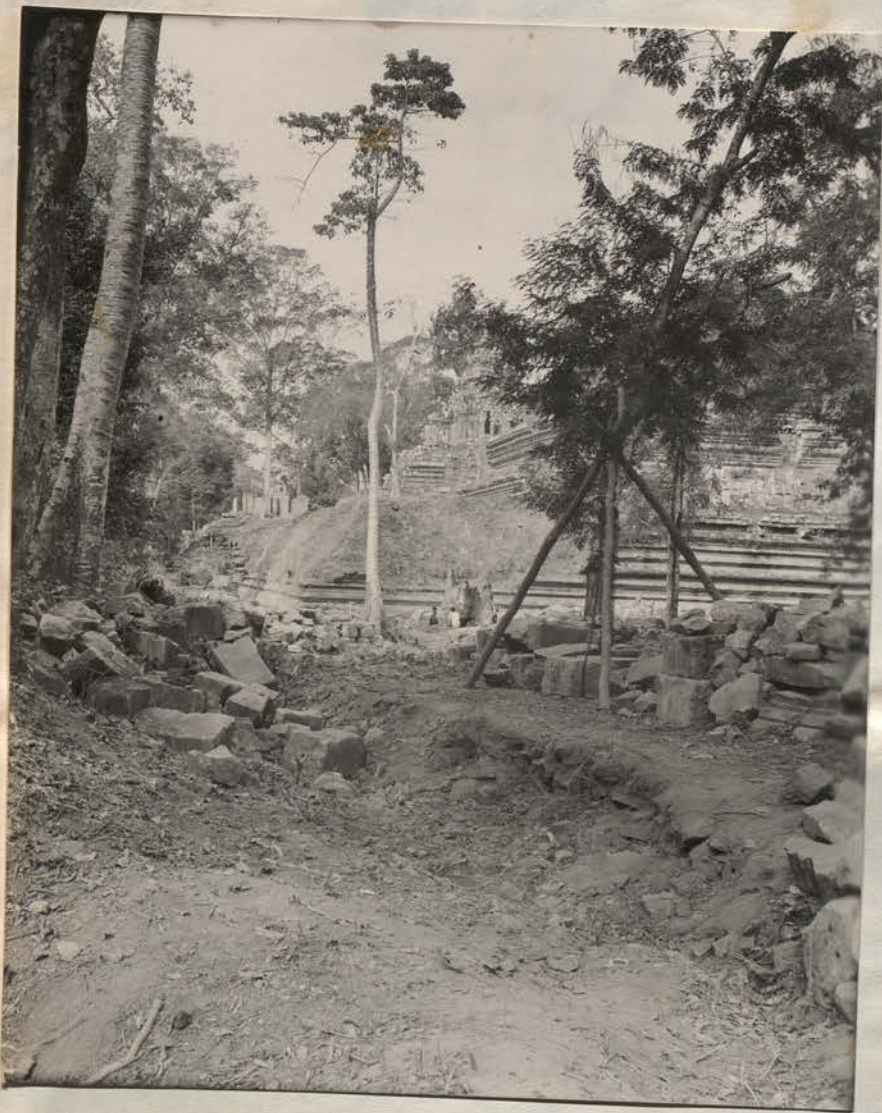
8288. Janv. 57
Baphmon
Chemin d'accès à l'angle S.E.
de part au SE vers le NW
(Maison Commaillé à
l'angle SE)

De même que pour Neak Pean, un passage a été creusé à travers la levée de terre qui borde la pyramide au Sud. Le chemin ainsi réalisé à environ 5 m de largeur, il part de l'ancienne maison Commaille et monte en pente douce vers l'angle Sud-Est du monument. La hauteur ainsi gagnée permettra de construire un pont en bois de faible pente. La photo n° 8287 montre l'aboutissement du chemin sur le côté Sud-Est du temple. Les nombreux blocs de grès qui obstruent encore le passage sont dégagés. La photo n° 8288 montre le chantier, côté maison Commaille.

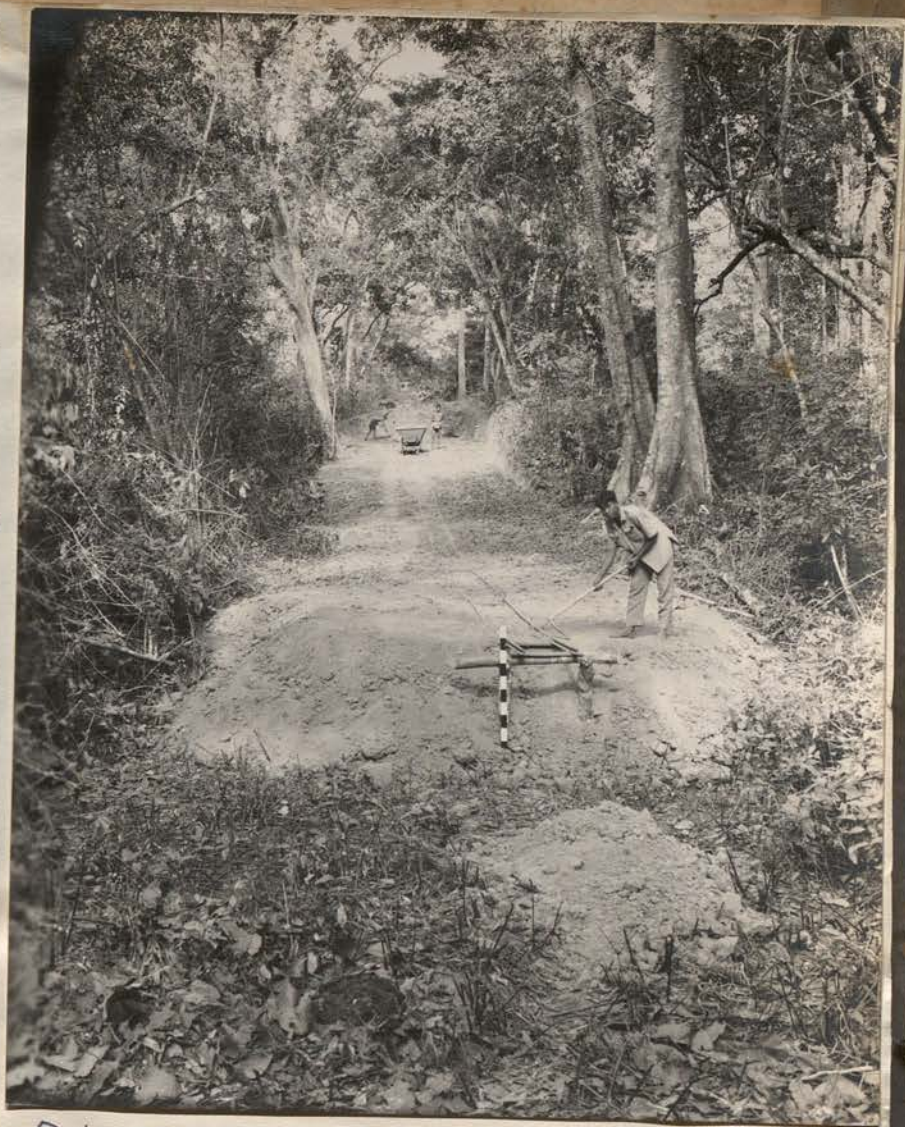
8289. Janv 57. Pr. Suor Prat n°4 - dégagement de la face N du soubassement

Nous continuons le dégagement des terres autour des fondations de latérite existantes. Ces tranchées mettent bien à jour l'infrastructure de la tour ce qui nous permet de prendre toutes les dispositions nécessaires pour la réfection de l'assiette générale (photos n° 8289, 8290 et 8291). Le soubassement débordant largement à l'extérieur du mur va nous conduire à couler deux semelles de béton : l'une de faible épaisseur, l'autre, épaisse et large.

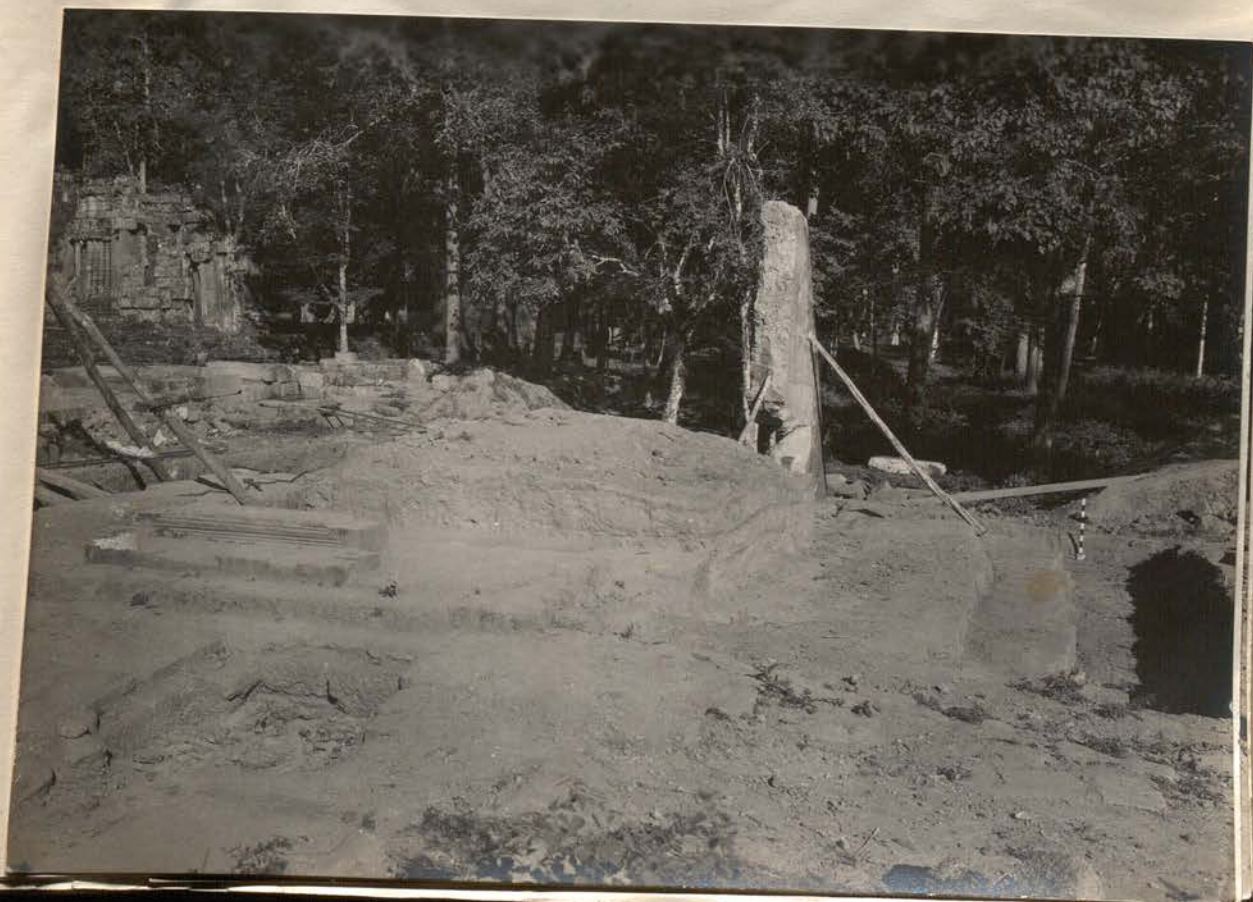
8292. Palais Royal 30 Janvier 57. Barou Est - vers W. N. W .

Grâce au tapis élévateur, nous enregistrons chaque jour de nouveau progrès dans l'enlèvement des terres. Sur le côté Sud du bassin, nous achevons le dégagement de la dernière couche de remblai qui cache le fond du bassin (photo n° 8292).
