Journal de  
Fouilles  
n° III

Année 1922 - 23

ANKOR VAT

Journal ~~quotidien~~  
des Fouilles.

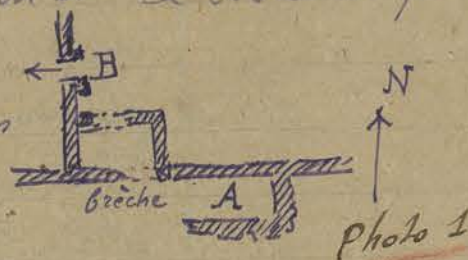
Enlèvement des décombres  
qui obstruent l'intérieur A  
du vestige de construction  
en voie de dégagement devant le gopura O de  
l'enceinte S du Palais Royal.

Ces décombres <sup>sont</sup> composés de terre et de blocs de  
latérite provenant sans doute d'un effondrement  
des parties hautes. Je fais également dégager la  
porte en grès décoré B qui conduit de la Courte  
intérieure au bassin qui longe le mur de l'enceinte  
du Palais Royal.

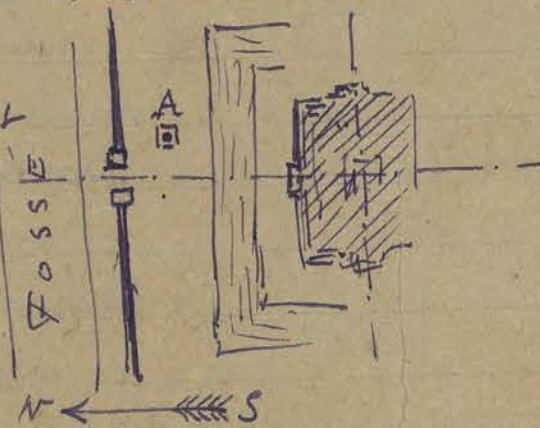
Un petit tumulus d'où émergent quelques parties  
supérieures de murs encore en place se trouve  
au nord de la 2<sup>me</sup> enceinte entre les deux bassins

fossé N en A sur le  
plan ci-contre correspondant  
au plan de la page 200  
de l'I.K. III à une  
dizaine de mètres à l'est  
de l'axe NS passant  
par le prasat central

Je fais dégager les éboulis pour savoir ce qu'est  
cet édifice dont il n'est fait mention nulle part.  
État de cet édifice A avant dégagement (La photo  
qui s'imposerait ici manque, j'ai bien la  
photographie sous la main, mais les 2 appareils  
de la Conservation sont en réparation)

Face E. Termitière et terres mélangées de blocs de  
pierre en grès taillés avec  
quelques morceaux de latérite  
qui montent presque jusqu'au niveau CD de la base  
du linteau émergeant de terre.

Face N. Les terres, termitières et dalles de grès  
montent presque jusqu'au niveau de la dernière  
assise en place.

Face O. Le tumulus de végétation et blocs de  
pierres taillés monte à la même hauteur que sur  
la face N.

Face S. - La fausse porte du mur de cette  
façade émerge au dessus des décombres de  
la hauteur de 4 assises - Le linteau (non  
sculpté) gît à côté de la porte.

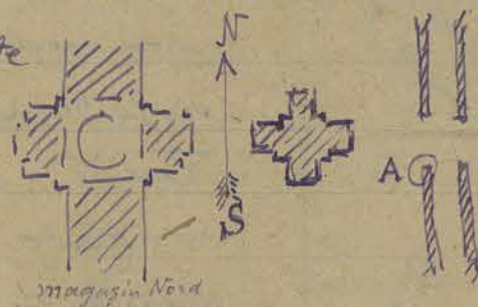
Une équipe nettoyant le magasin N d'Ainkor Thon  
je fais faire un sondage en A sous les dalles  
moulurées formant base du mur renversé de la  
galerie fermant la Courte  
à l'est de ce magasin.

Ne trouvant que de la  
terre sans aucun vestige  
de fondation je fais  
arrêter la fouille à cet endroit.

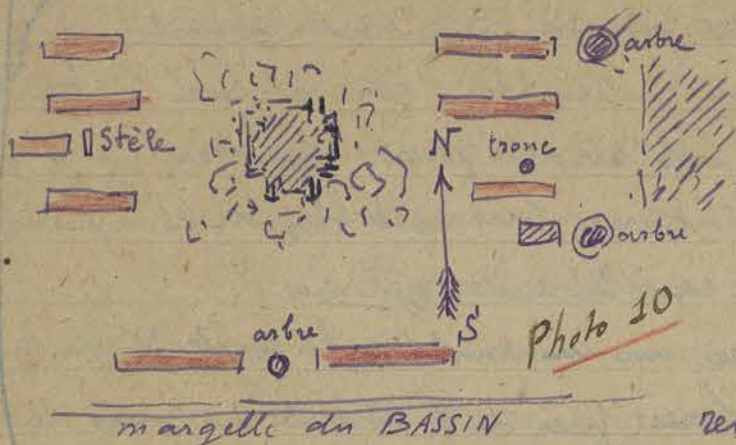
des autres galeries de Banteai Kdei j'indique dans  
le schéma ci-contre

les alignements de  
pierres reboisées de  
cet édifice en rouge.  
L'équipe béton armé

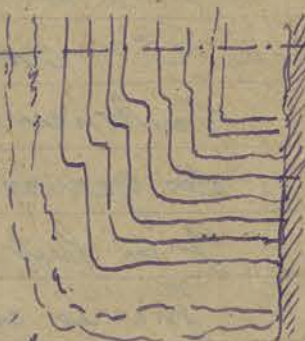
Photos 6 et 17

Vendredi 27. Resultat de la fouille-sondage à l'angle SO du bassin au sud de la Chaussée intérieure d'Ai Ror Vat. La base de l'assise inférieure en laterite est à 2<sup>m</sup> 34 au dessous du gradin supérieur lequel affleure à peu près le niveau actuel du bassin.

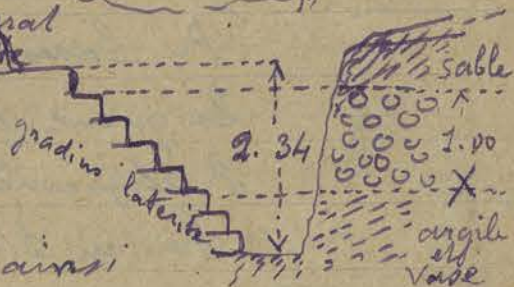
Les huit gradins en Conglomérat laterite sont surmontés par un Conglomérat de laterite en decomposition.

La nature des déblais est ainsi composée: de haut en bas une couche moyenne de 0<sup>m</sup> 50 de sable - une zone de 1<sup>m</sup> 00 environ de laterite en decomposition, - au dessous de l'argile et de la vase.

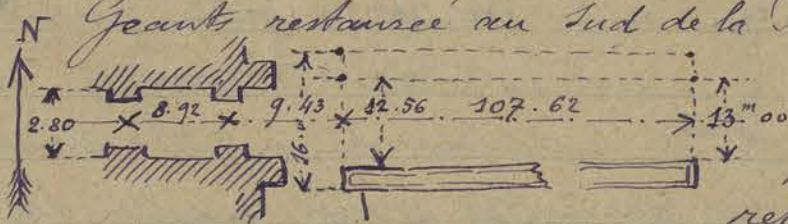
Jeudi 2 Résultat du relevé de l'emplacement de la rangée des Geants restaurée au Sud de la Porte de la Victoire par rapport à l'axe passant par la porte pour le rétablissement du mur en laterite de soutènement Côté Nord

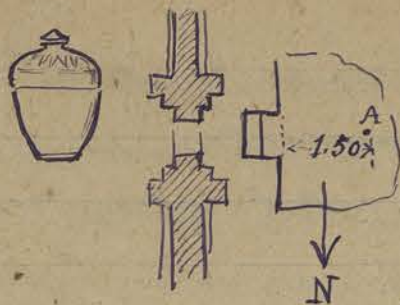
Trouvé en A à 1<sup>m</sup> 50 environ à l'ouest de la porte en cours de dégagement - (mur Est de la Cour intérieure du Gopura O de l'enceinte S du Palais Royal) deux petites urnes en terre cuite à couvercle décoré dont l'une portant des traces d'émail verdâtre.

Ouvertes ces deux urnes n'ont montré à l'intérieur qu'un peu de terre mélangée avec des débris minuscules d'os calcinés et de petits fragments vert de grisés en

alliage. - (N° 236)

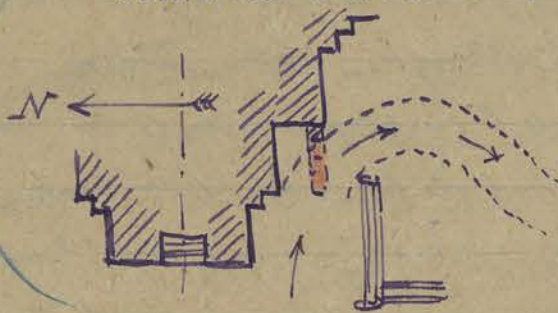
Samedi 4 - Fais replacer les blocs de soubassements en amorce au sud de l'entrée principale du Gopura

occidental d'Ankor Vat (en rouge ci-contre) Ces blocs avaient été retirés pour permettre à l'auto du maréchal Joffre de tourner à cet endroit.

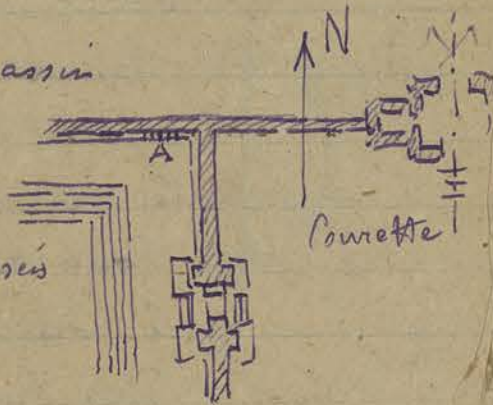
En dégagant les gradins du bassin à l'ouest de la Courte du Gopura O de l'enceinte S du Palais Royal on trouve des débris de poteries vernissées ou décorées, des morceaux de parcs, de tuiles. La base du mur

d'enceinte montre en A cinq fentes qui ont

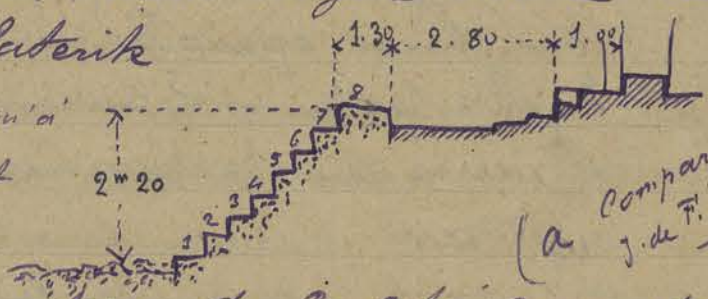
Le sondage dans l'entre-murailles d'enceinte à l'ouest de la Courte du Gopura O de l'enceinte S du Palais Royal montre huit gradins de latérite

descendant jusqu'à un Conglomérat de latérite

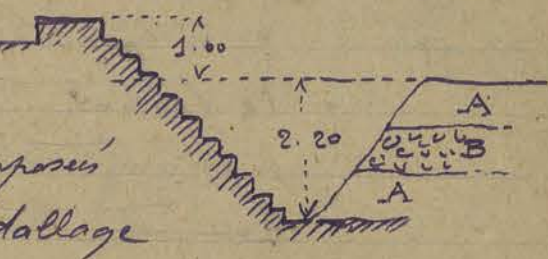
5-21

Cette fouille prolongée au dessous du niveau atteint le lundi 13  
montre 12 degrés en laterite descendant à une  
profondeur de 3<sup>m</sup> 20 jusqu'à  
un dallage en laterite - les  
terres de déblai sont composées  
comme suit - A partir du dallage  
inférieur une première zone A de 1<sup>m</sup> 00 environ de  
hauteur en terre et sable; une zone médiane B  
de débris de poteries et terres cuites (tuiles) de  
0<sup>m</sup> 80 environ de hauteur; une zone supérieure A  
en terre et sable. (Photo 5 et Photo 21)

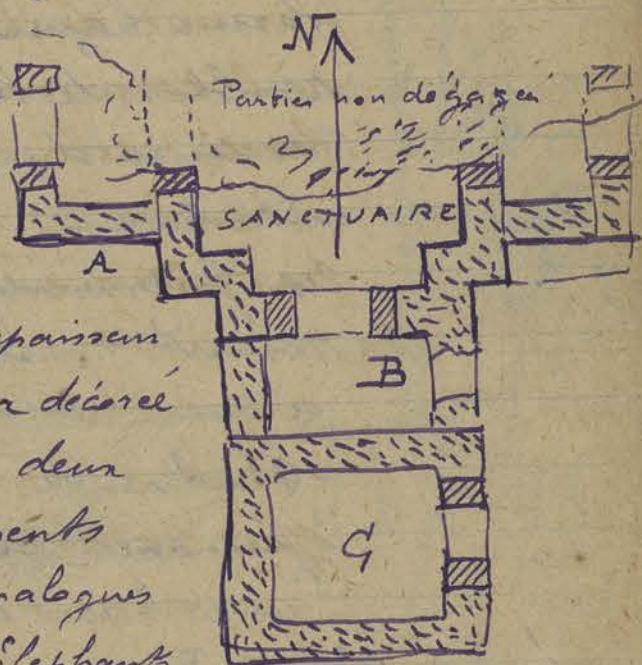
Trouvé en B dans l'intervalle qui sépare la porte  
Sud du Sanctuaire du même édifice du petit édicule  
Sud G - Si cet édicule G comme le dit Laponguier  
constituait un second sanctuaire (ce qui n'est pas prouvé)  
une pièce en alliage (bronzes de Tongva) provenant  
probablement d'un pectoral  
avec en D une pointe permettant  
peut-être le raccord avec une pièce  
dorsale N° 249

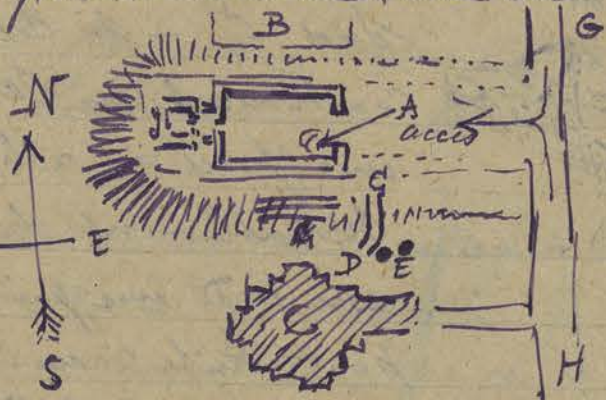
levée de terre se trouve sur le sentier GH qui dessert les 5 temples du Prach Pittu

et contourne ce temple y au nord en suivant le bord du Prach - qui est bien je crois le plus joli coin de Chien Thom. Le dit sentier G H qui part de la route de la porte de la Victoire dessert également le petit étang d'au nord du Khleang nord. x(1) Entre le Prach nord du Prach Pithu et le temple y un vestige de trapeang forme séparation.

Croyant interpréter le sens de la lettre 185 du B.D. vietnam je fais tracer en CD en déplaçant quelques pierres un sentier d'accès entre le temple V et le susdit temple y : entre ces 2 temples en effet l'accès direct était difficile.

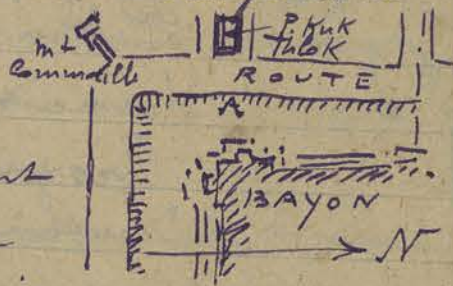
Mercredi 15 - Fait creuser le talus de la route en face la terrasse Buddhique Prach Khet Thlok pour voir si l'on ne retrouverait pas le reste des pierres trouvées dans cette partie du défoncement de terre qui entoure le Bayon - Je ne puis dire si ce défoncement de terre très irrégulier correspond à un tranché, bassin ou fosse.

Ce sondage en A ci-contre montrera si on retrouve à défaut des pierres cherchées un vestige de gradin ou bordure de bassin.

Le sondage à l'est de la route qui  
passe à l'ouest du Bayon (voir p. 30 croquis  
en A) pour retrouver des pierres du Cetdei  
ne laisse voir aucune trace de bordure  
de fosse ou bassin - Le Bayon de ce côté  
n'avait pas de trah... En revanche on  
retrouve dans le sol des quantités de débris  
de tuiles en terre cuite dont un petit fragment  
mouluré et décoré. Quant aux pierres du  
Cetdei on n'en retrouve plus dans le sol à cet  
endroit, mais la terrasse du Kuyr Thlok  
en renferme plusieurs en bordure qui se  
sont défilées et rapprochées de celles déjà  
trouvées - Le Cetdei s'impose de plus en  
plus comme forme à mesure que s'accumulent  
les pierres - La base est polygonale.

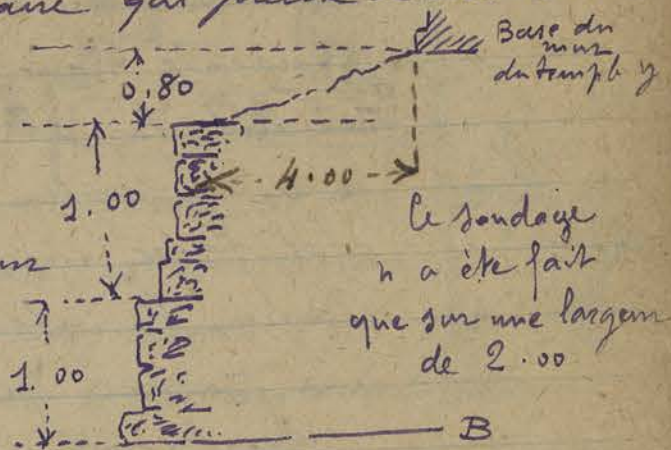
Un mur en contre bas du  
 Niveau de base du temple  
 de 0.80 tout en laterite  
 se dresse sur une hauteur  
 moyenne de 2<sup>m</sup>00  
 La ligne inférieure AB  
 où s'arrête ce mur

qui ne semble pas avoir de fondation et à environ  
 2<sup>m</sup>50 au dessus du niveau du Prab que l'on  
 voit un peu plus au nord (Voir J. de F. n° II p. 172-17)

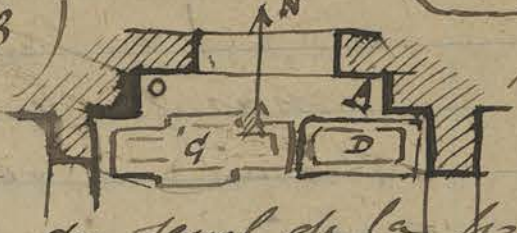
Trouvée en dégagant la face Nord  
du Gopma Ouest de l'enceinte Sud du  
Palais Royal en A entre le  
seuil de la porte Nord et deux balang  
et B enfoncée dans la terre une petite

Crapaud  
d'une porte  
pivot des  
portes  
Hig

Les deux balang  
G D affleuraient  
à peu près le niveau du seuil de la porte N

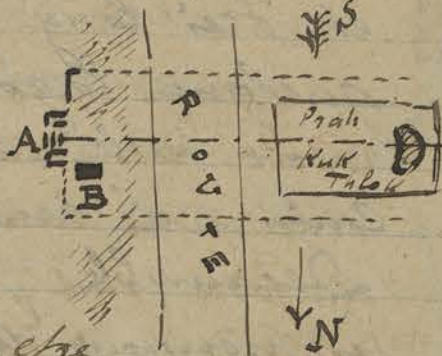
Jendredi 23 En fouillant à proximité du Côté E de la route sur la façade Ouest du Bayon (côté Sud) on finit par découvrir un petit massif de latérite A qui pourrait bien être un reste de perron accidenté à la première plate-forme de l'ancien Vihar Prakh Kute Thlok. Car ce vestige se trouve dans la même ligne du Pundolha moderne de cette pagode. Et surtout pour accentuer

cette apparence un Seng B qui semblait avant la fouille être placé là tout à fait au hasard. Je trouve être exactement à la place habituelle de ces aménagements sur les toiles et schémas des perrons.

Il va sans dire que ce Seng doit provenir du Bayon où les bougres l'auraient volé pour le mettre sur leur terrasse bouddhique. J'ai fréquenté des bougres. Les débris de tuiles en terre cuite sont toujours très nombreuses à cet endroit.

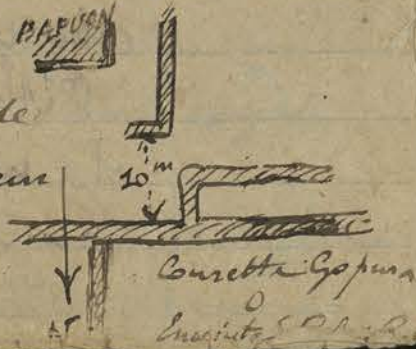
Les fouilles pour dégager la face E du mur en grès à l'ouest du Bapoun montrent à environ une dizaine de mètres du mur d'enceinte extérieur du Palais Royal un retour vers l'est à angle droit

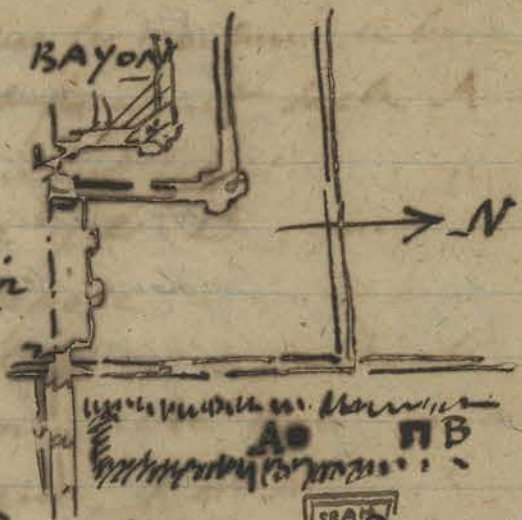
du Bayon un premier  
monticule A de terre d'où  
emergent des pierres de  
latérite encore en place  
et qui semblent appartenir  
à une base de Chetdei

Un peu plus au nord en  
B apparaît une sorte  
de soubassement en grès de forme quadrangu-  
laire. Entre A et B dans la broune sont  
dissimulés quelques pierres épaisses et dures

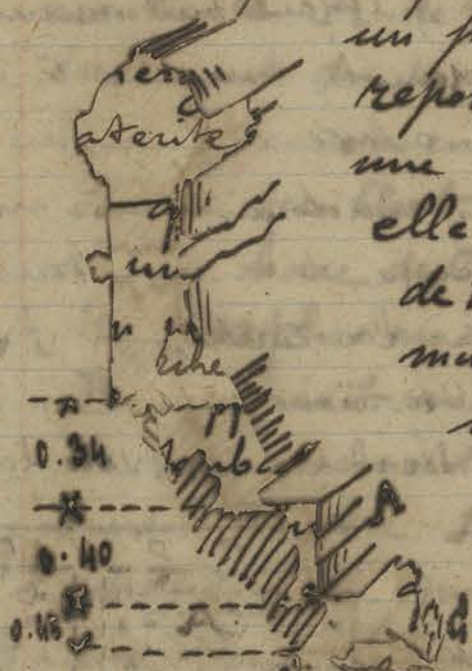
P.R. des temples L et M du Prach Pittu, et  
 J'en profite pour faire dégager un person  
 enterré à la porte O de l'enceinte du temple.  
 Samedi 22 - Un sondage au pied du mur à l'ouest  
 du Bappon fait voir sous les moulures de base

un petit muret formant socle A  
 reposant suivant l'usage sur  
 une dalle de grès B qui  
 elle-même repose sur un massif  
 de laterite C. Aucune partie du  
 mur n'étant restée dans toute  
 sa hauteur, il est difficile  
 de savoir quelle était la  
 hauteur totale du dit mur.

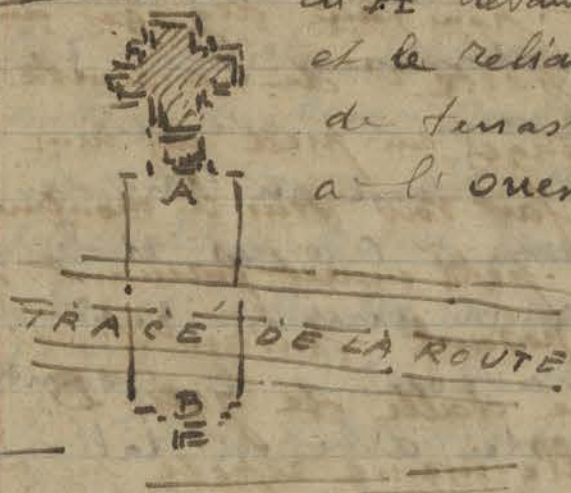
En A devant le châtelet  
et le reliant au vestige  
de terrasse qui s'étend  
à l'ouest et un perron à

marbre mouluré en grès  
et en B un reste  
de quelques marches en  
latérites.

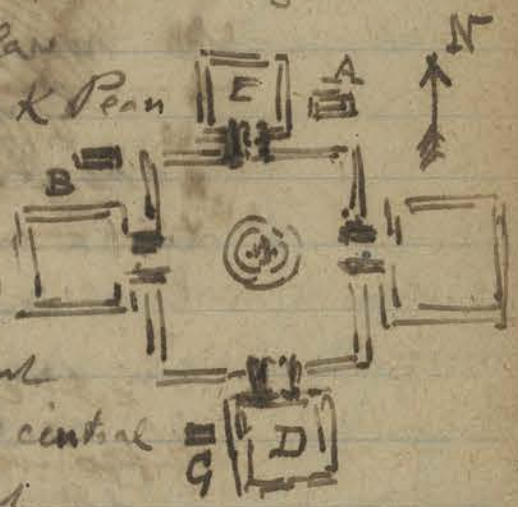
en C à l'ouest du Srah sud D un troisième  
analogue, toujours sorte de galerie en latérite  
très enterrée, dont les pierres du sommet  
de la voûte seules émergent hors du sol.  
On procède au dégagement du Srah N et S en  
D et E sur le schéma ci-dessus.

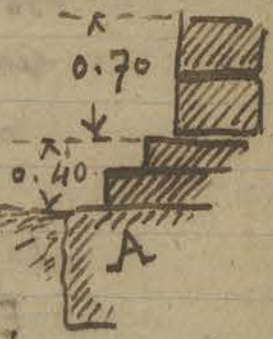
Jendredi 4. — Le dégagement du massif de grès au nord de la terrasse boudhique à l'est du Bayon — donne les résultats suivants. C'est une base presque carrée de 6 m à 7 m 00 de côté composée de 4 assises en grès parementées sans moulures reposant sur une dalle de fondation également en grès A. Plusieurs des pierres A en fondation montrent un décor sculpté indiquant le réemploi.

Tout autour furent trouvés des bas-reliefs sculptés de bas reliefs fort parents de ceux du Bayon montrant des fragments de scènes nautiques et des personnages coiffés des calices de fleurs.

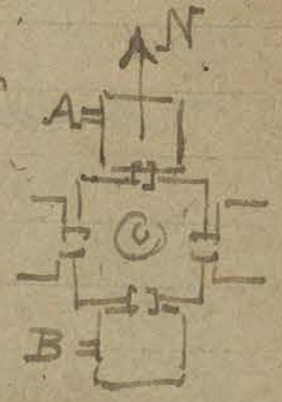
Vendredi 5. — Deux sondages fait à Near Pean en A et en B (alignant des drains nord et sud) m'ont donné le même résultat suivant. La margelle supérieure en grès moulurée G est continue

pas un dallage en laterite sur une  
largeur d'environ

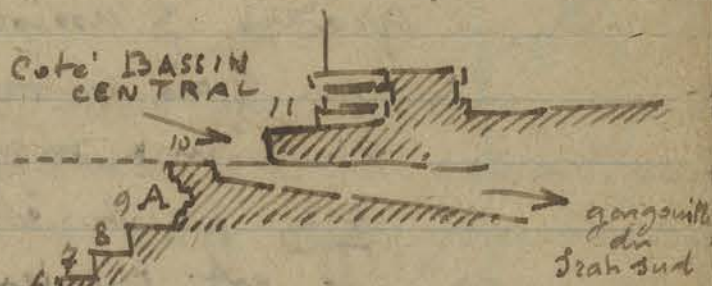
Le dégagement des gradins qui constituent la façade N de l'édicule sud de Neak Pean, ne laisse plus aucun doute sur le rôle de déversoir des trop plein du bassin central gonflé par les gargouilles.

En effet la pierre A dessinée ci-

Creusée d'une rigole qui aboutit de l'autre

Côté à la tête du tron/gargouille. Le niveau de ce trop plein correspond à peu près avec celui du corps du Naga sur l'ilot central qui supporte le sanctuaire. Le Caporal dit avoir trouvé 11 degrés en grès au bassin central.

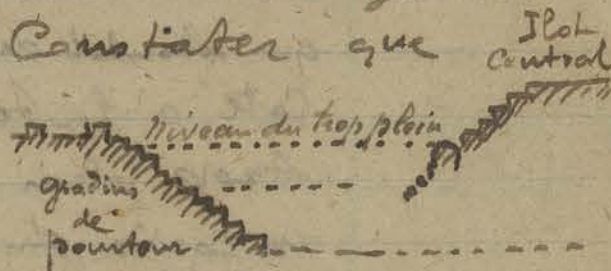
en grès en très mauvais état de conservation  
sur une masse de fondation A qui  
est peut-être un reste de dallage.

Il est curieux de constater que  
les gradins du ponton  
descendent plus bas  
que les gradins de  
l'îlot central.

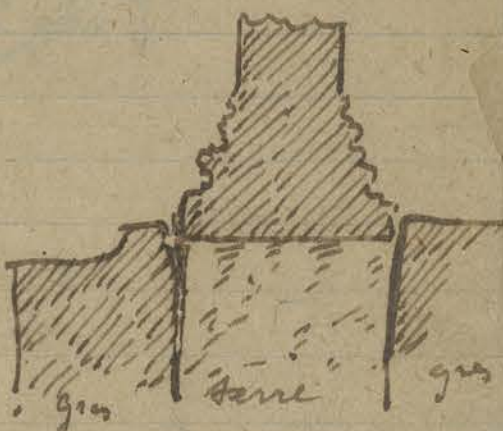
Vendredi 12 Le mur l'ouest du Bapnon présente vers la partie centrale que l'on est en train de reprendre à la base cette particularité de reposer sur de la terre entre deux assises latérales ce qui explique le dévers et le renversement qu'il a subi de ce fait. Je fais remplir cette intervalle avec des moellons pilonnés et bloqués.

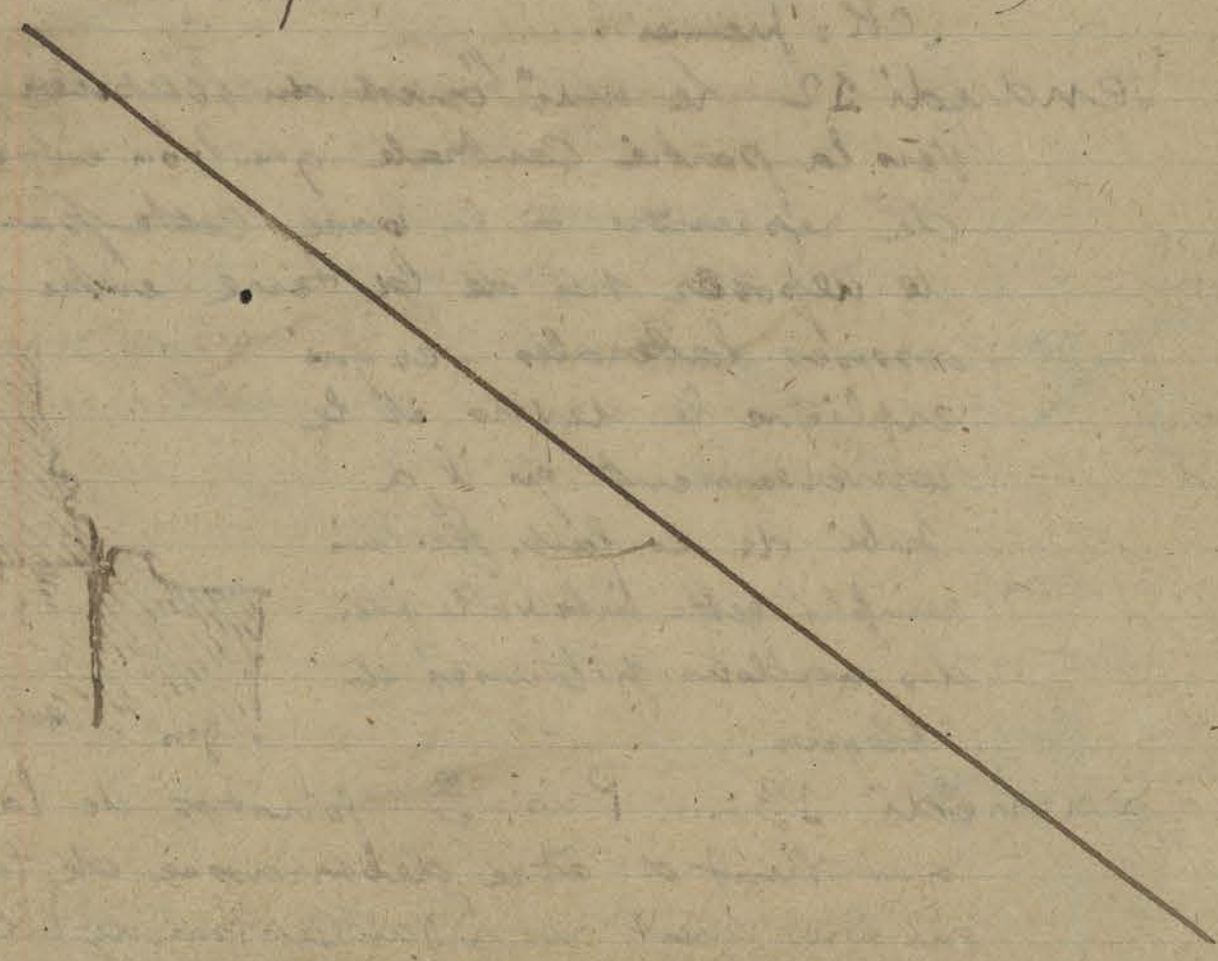
Samedi 13. Pris 3 photos de la partie qui vient d'être débarrassée de la broussaille au Sud Ouest du Srah Central de Neak Peon.

Cette partie nettoyée de l'Oak Peau ne  
 se montre pas en bassins réguliers comme  
 sous les plans des ouvrages se montrent  
 mais avec des défoncements et enfoncements  
 des buttes de terre qui peuvent d'ailleurs  
 avoir été des trapeangs mais non uniformes  
 ce qui explique cet aspect de monticules et  
 de creux.

Pour pouvoir repérer ces photos et c'est  
 seulement ainsi qu'elles peuvent présenter  
 de l'intérêt je crois devoir montrer sur  
 un schéma l'élé à la carte l'emplacement  
 de différents endroits où elles  
 furent prises.

La première photo A  
fut prise sur la margelle  
entour supérieure du Cote sud du  
Srah Ouest à 6<sup>h</sup>00 de  
la margelle est.

Direction S-O  
La troisième fut prise en  
C à une quinzaine de  
mètres à l'ouest de l'angle  
SO du Srah sud

Le schéma ci-dessus pour parler comme Agmonier  
est peut-être le état actuel  
de 3 anciens bassins non  
amalgamés disposés symétriquement  
ainsi au SO du bassin ouest.

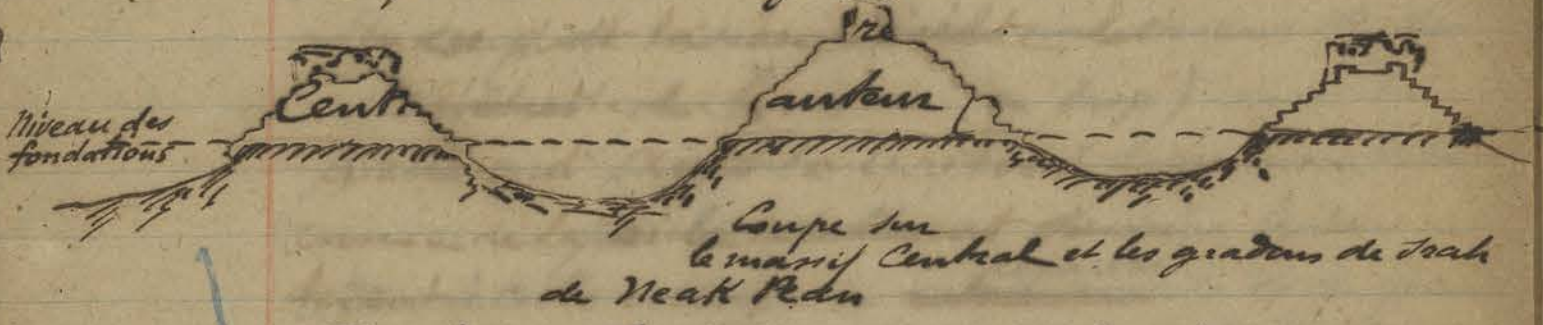
Et ce propos je crois curieux de noter que, alors que partout ailleurs le sol est surhaussé par des remblais plus ou moins hauts qui masquent les parties basses des monuments, le dit remblai surelevant le niveau du sol aussi bien dans les Cuirettes intérieures que dans les galeries, ici dans les bassins de Neak Pean le niveau du fond des bassins et traits (après débroussaillage) est plus bas que le niveau des fondations des grappins des bassins.

Il note que le dallage sous Voûte de l'édicule Nord est plus bas que le niveau des fondations des gradins.

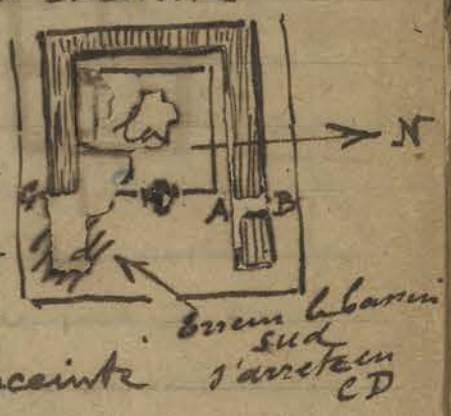
Mercrredi 24 - Je fais débroussailler le bassin qui entoure sur 3 cotés seulement la 1<sup>re</sup> Encinte du Prasat Krab Kô - la face EST étant de plein pied entre les 2 murs d'enceinte.

Ce bassin est interrompu par une digue maçonnée en latérite. Comme le bassin en A B au nord. Neanmoins cette digue ne s'explique pas puisqu'il n'y a pas de porte à cet endroit dans le mur d'enceinte.

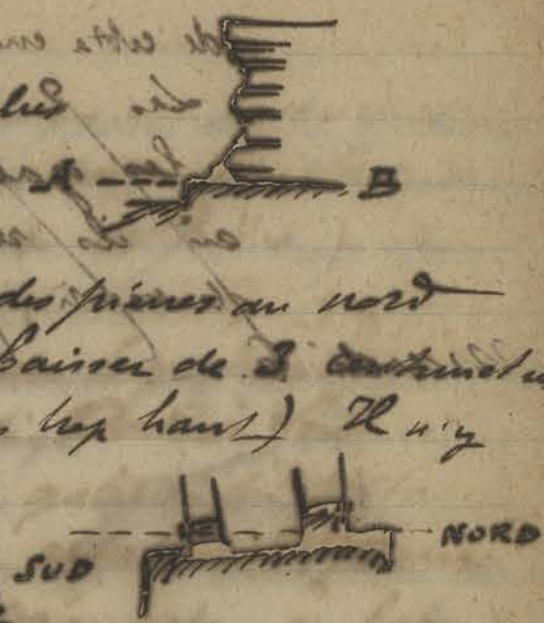
PV ( On commence a mettre en place les pierres des geants de la partie nord de la chaussée de la Porte des Victoires. - Malheureusement beaucoup de pierres <sup>ou</sup> fragments tout absents il y aura des vides a combler, une foule de etais a placer, des supports en beton a mettre en quantite enorme. Le travail en sera <sup>en sera</sup> d'autant plus difficile et long en consequence et d'autre part le resultat restera mediocre. Enfin le vin est tire ! J'ai fait donner un coup de niveau pour comparer les hauteurs respectives des bases du socle de la face E de la Porte au nord et au sud - J'ai trouve

que le niveau inférieur des deux autres  
 subassements AB était plus  
 bas qu'il y a qu'on a mesuré  
 de 15<sup>m</sup> au Centre de la porte  
 fait reprendre le niveau des pierres au nord  
 (voir p. 71 - 25) pour les baises de 3 centimètres  
 (Ils étaient de 6 centimètres les hauts) Il n'y  
 aura plus en réalité qu'une  
 différence de 1<sup>m</sup> 5<sup>m</sup>  
 puisque il semble que toute  
 cette partie de la porte ait basculé vers le sud  
 comme l'indique - très légèrement exagéré - le croquis  
 ci-dessous.

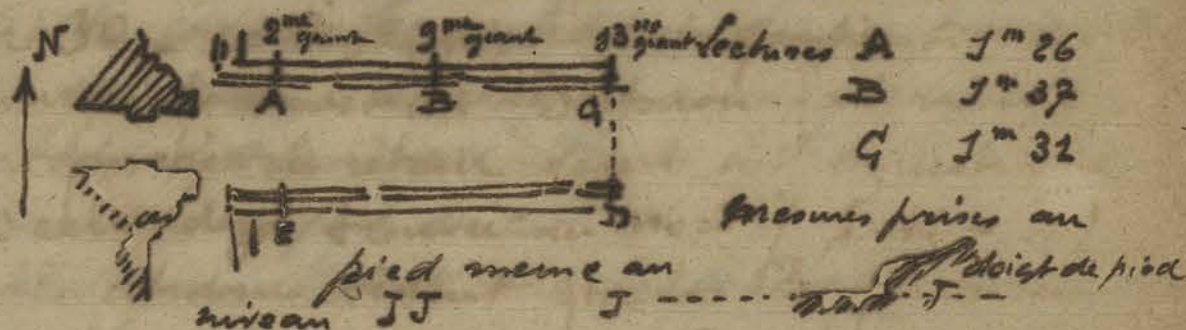
**Lundi 3** - Le relevé des niveaux des portions de géant (genou et corps du naga) déjà relevés en place à la porte de la Victoire donne le résultat suivant :

De l'autre côté au même niveau

on a  $D = 1.40$   $E = 1.32$

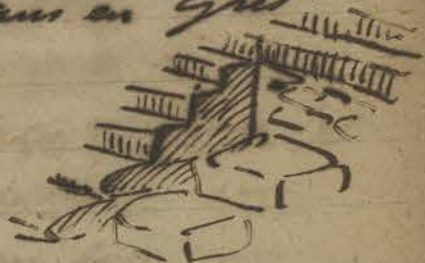
3 premiers gradins

Vendredi 7. - Il se pourrait que le dallage informe en  
laterite retrouvé partiellement devant la façade E  
du sanctuaire Central de Wat Phan au pied du  
maquis entre les 2 têtes de naga ait été prolongé  
pour former passerelle jusqu'aux gradins est du  
bassin (v. p. 89. 20) En effet si cet endroit  
les 3 premiers assises ou gradins en grès  
sont défectueux et on voit quelque  
morceaux de laterite qui  
semblent combler le vide de ces

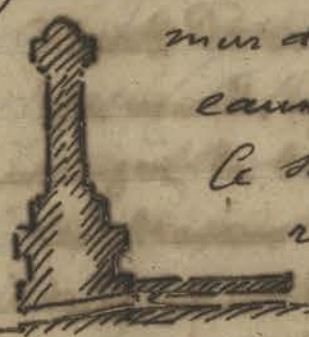
le mur d'enceinte dans cette partie apparaît en plusieurs endroits démolis, soit sur toute sa hauteur soit partiellement. à peu près à égale distance entre l'angle SE et la porte Centrale Sud je trouve à 6 ou 7 mètres du mur un passage d'écoulement d'eau en laterite qui doit traverser probablement la base du mur d'enceinte pour aller verser les eaux dans la douve ext<sup>re</sup>.

Ce sont trois caniveaux recouverts d'une dalle en laterite. à rapprocher du passage souterrain de l'angle SO de Angkor Thom.

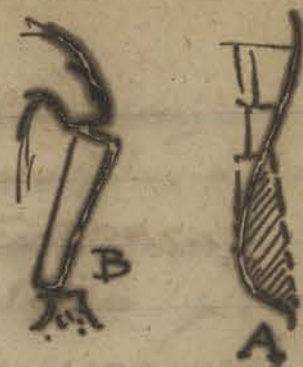
Nord d'ANKOR Thom. Les mêmes  
 bernes qu'au têtes du Bayon  
 donnent à la base des pattes des  
 éléphants d'angle le profil  
 annulaire concave A ce qui amène  
 à donner des lamelles de pierres à la base qui  
 supportent des parties considérables. Je suis  
 obligé de coller ces dites lamelles en remplissant  
 de ciment suivant le poutille en hachures.  
 Pour ce qui est des trompes des éléphants B  
 le problème est plus complexe: peut-être avec  
 des instruments et des étais provisoires pourrait  
 on les redresser.

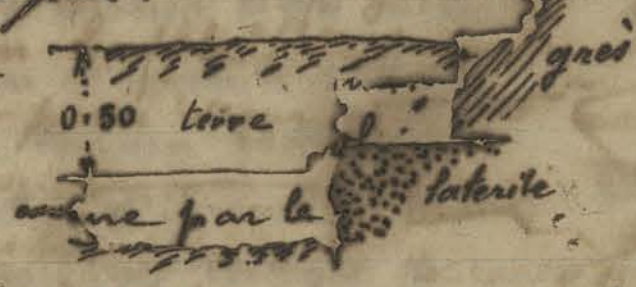
A 0.50 sous le Niveau du Sol de la Cour on trouve à

Cet endroit une poche d'eau qui explique les infiltrations remarquées au dehors.

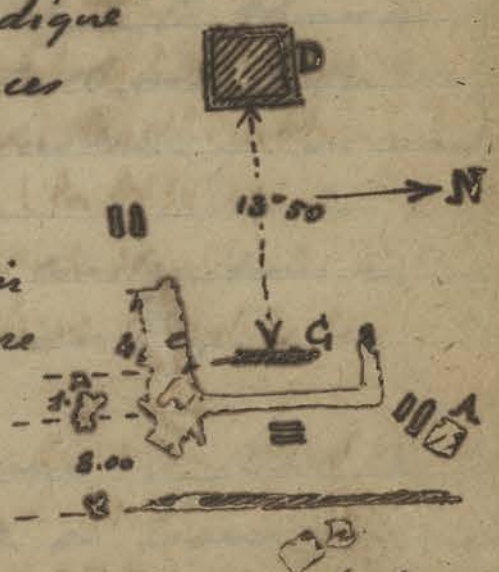
Terrasse bouddhique U

Cette ancienne terrasse bouddhique qui ne se révélait que par le tumulus du balang et quelques vestiges de cordon en laterite à l'extrémité orientale : deux sang couchés dont l'un, entier, semblait avoir reçu au commencement de dégagement, car les terres étaient creusées à l'entour, se distinguant à l'ouest l'emplacement du Vihara est indiqué par les double Seimas aux places sacrées, (quelques uns manquent d'autres sont remaniés ou cassés) un premier cordon de laterite subsiste encore à l'extrémité Est se retournant au nord sur 2° 00 environ et au sud sur 4.50.

A 15 mètres à l'ouest de ce cordon de laterite est situé le balang également en laterite

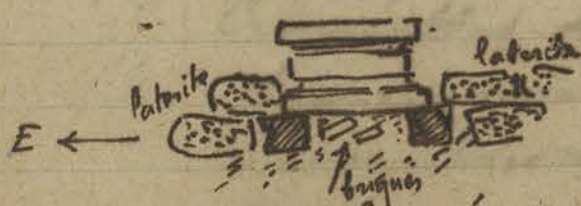
A une 12aine de mètres du double Sema Est on trouve un vestige de massif en laterite, très abîmé (les curus des T.P. d'après les indigènes y auraient puise pour l'empierrement de la route) avec encore debout une Colonnnette sculptée octogonale en grès; l'autre colonnette gît un peu plus loin: au sud de ce massif en B se trouvait encastré dans un mur et de laterite

un balang qui était calé sur le sol par 2 gres se parallèles perpendiculaires d'environ  $0^m 90 \times 0.20 \times 0.22$  moulurés sur la tranche tournée vers l'est

et qui portaient une inscription d'une trentaine de lignes (caractères de 0.<sup>m</sup> 0.<sup>m</sup> 5<sup>m</sup> de hauteur) malheureusement très effacées, plusieurs lignes de la fin illisibles. Sur la face supérieure sur laquelle portait le balang. Une autre pierre analogue de même dimension et également moulurée sur un côté, avec inscription très usée également se trouvait à proximité des double stupa central nord en G. Et environ 3<sup>m</sup> 00 de B renversée dans la terre était un autre balang en D.

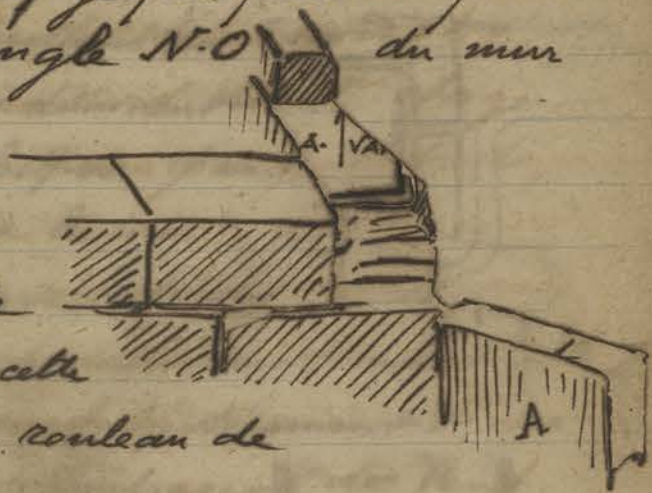
mur de grès est collé contre une sorte de dallage en grès opus incertum) je fais faire une fouille de sondage dans l'angle N.O. du mur et je trouve dans la diagonale de l'angle extérieurement une dalle de grès posée de champ A. - Pres de cette dalle un morceau de rouleau de pesani.

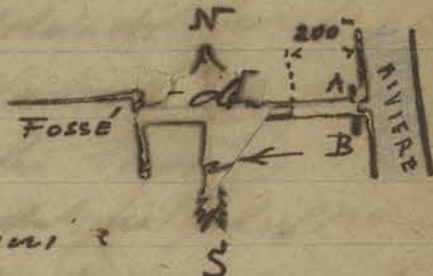
Après entente avec l'Ingénieur des T.P. il y aura lieu de faire un barrage en AB près de la rivière pour empêcher les eaux de ruissellement qui

penetraient pendant les grandes pluies dans ce canal de s'écouler dans la rivière comme la pente du Canal les y oblige (cf. correspondance p. 68) les eaux ne pouvant plus s'écouler dans la rivière finissent par se verser dans le fosse. Toutefois une vanne de fermeture pouvant s'ouvrir sous la pression des eaux de la rivière permettant à celle-ci en cas de grande crue de venir remplir le fosse!

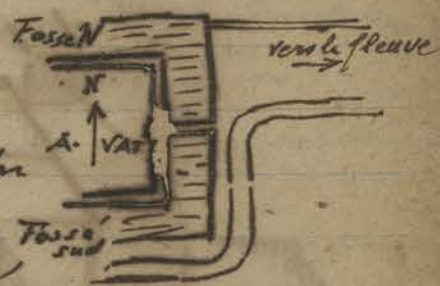
J'aurais eu l'air de soupçonner l'existence  
 de remarquer qu'il y a encore des traces  
 de murs qui existent dans les deux levées de terre qui dominent  
 le sentier qui sépare le fossé N du  
 fossé sud. Ce doit être le mur  
 de bordure qui pourtourne le fossé  
 qui se retourne à angle droit vers l'ouest et  
 devant sans doute former tout à fait une  
 charnière disparue : une brèche  
 existant en A formant seuil  
 entre les deux fossés si l'eau  
 dépasse un certain niveau elle pénétrera à l'intérieur  
 des 2 talus en B noyant les fondations des  
 murs.

Je suis persuadé pour mon compte que si  
 on favorisait l'écoulement des terrains  
 environnants vers les fossés de Anker Vat  
 par les brèches qui existent dans le talus  
 du mur de pourtour, on aurait des chances  
 de recevoir de l'eau dans les bassins  
 beaucoup plus sûrement que par le  
 moyen du Canal allant à la rivière qui  
 est un Canal d'évacuation (par sa pente)  
 et non un Canal de remplissage.

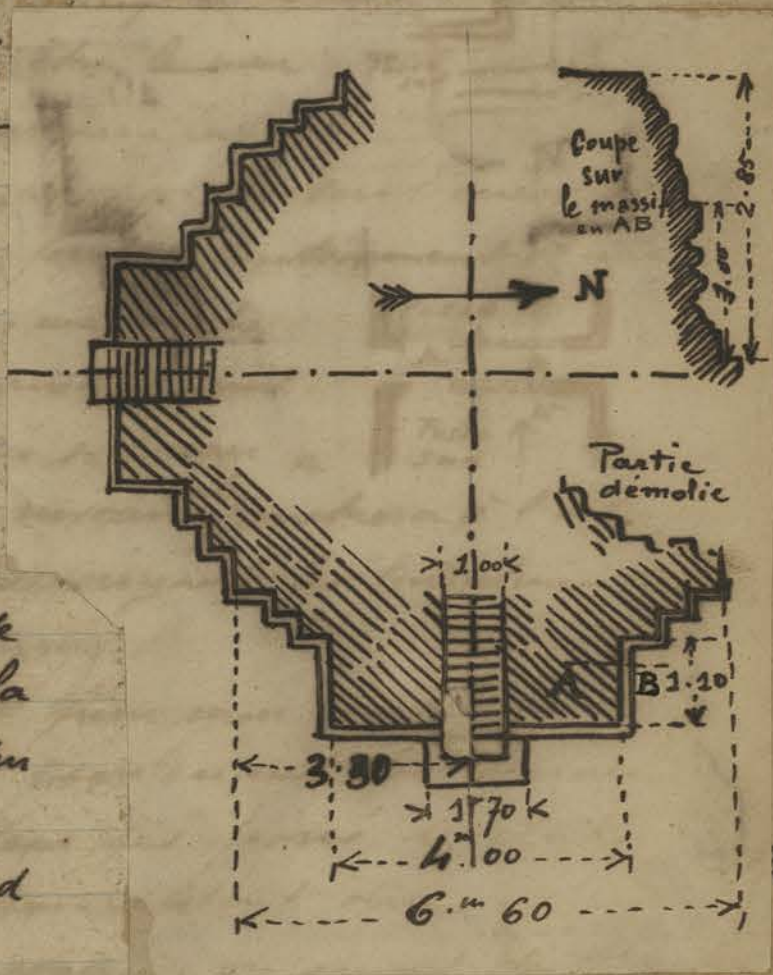
p. 125 La partie la plus importante de cette terrasse est le massif de latente à l'ouest E sur le schéma de la p. 125. Un dégagement tout autour de ce massif a fait ressortir dans les quelques parties de revêtements encore intactes une mouluration de l'arase des assises supérieures et actuellement à 2<sup>m</sup> 85 au dessus du sol. Ce massif ne pouvait pas il me semble servir de base à un chetolai car des escaliers de 1<sup>m</sup> 00 de large montent à la partie supérieure sur les 3 faces à peu près conservées sud est et ouest.

Peut-être était-ce un subassement de travail analogue à celui de la terrasse n° 2 (BEFEO VIII - n° 8 p. 14 et pl. X) entre le chetolai et le prah vihear.

Ce massif est situé à 91<sup>m</sup> 40 de la route allant au Bayon et à 90<sup>m</sup> 00 au sud de la borne n° 5.

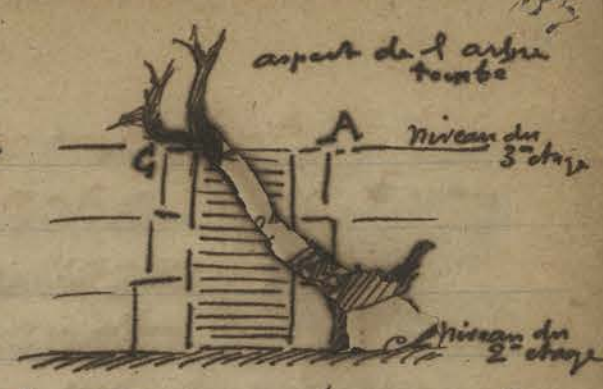
Je ne m'explique pas comment un arbre de cette dimension a pu tomber de A en B en roulant sur l'escalier et s'arrêter devant le gopura du 2<sup>e</sup> étage tout proche de la base du dit escalier sans l'ébranler et lui causer des dommages.

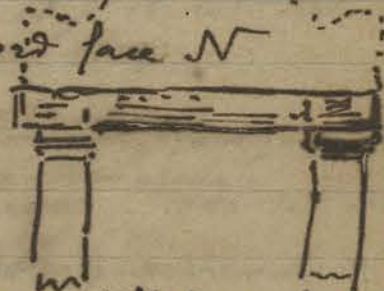
A Antler Vat - Gopura nord face N les Coulis remontrant sur le sol les pierres retournées du tympan du fronton qui surmontait le porche. En pointille ci-dessus la pierre basse formant linteau sur laquelle reposait le dit tympan étant encore en place. Voilà un beau travail: remettre le fronton sur cette pierre, pour la futur grue en projet.

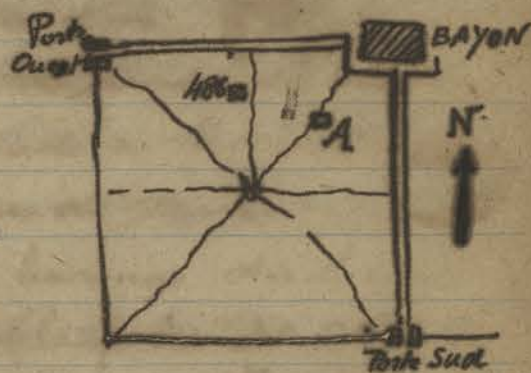
Samedi 12 - Fait degager une nouvelle terrasse buddhique situee en

A sur le chemin en diagonale du quartier SO d'Onkor Thom (du Bayon au Prasat Ch'ung) et a peu pres a egale distance du prasat 486 et de la route allant au Bayon.

Cet ancien emplacement buddhique a premiere vue prend une certaine importance du fait que sur 3 cotes (N-O et S) il est delimité par un trapeang ou fosse.

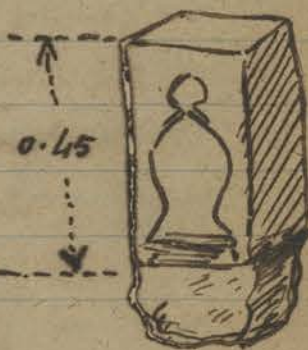
Les sernas - qui sont en somme la marque distinctive de ces genres de terrasse - ici ne sont pas tout a fait orientés symétriquement a leur place habituelle - quelques uns sont en forme de dalles et doubles, c'est la forme traditionnelle d'autres <sup>les deux</sup> ~~cotes~~ de l'extrémité ouest sont en forme de borne rectangulaire: celle du centre est gravée sur une face d'un dessin au trait silhouettant un serna habituel.

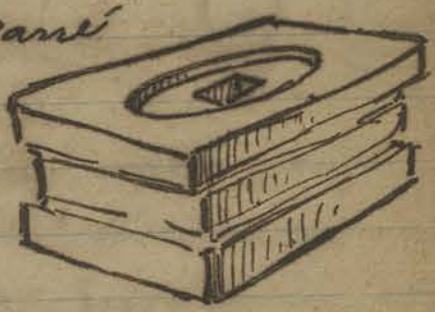
A l'extrémité orientale de la terrasse a côté du sentier cavalier on voit gisant pas mal de fragments moulures en grès. Notamment trois balang: deux carrés avec une ~~trou~~ mortaise carrée au centre et rigole d'écoulement, le troisième rectangulaire avec un évidement ovale et trou carré au centre. Au nord-est dans la brousse est un dé de balustrade moulure.

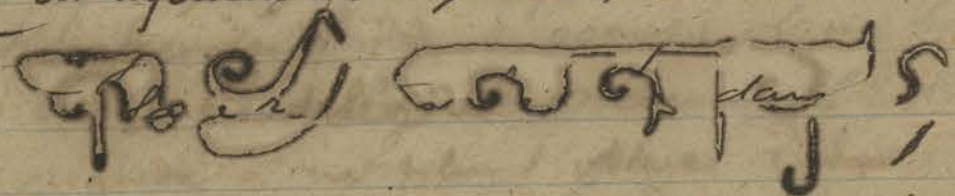
Sur une des pierres de route déposées de l'édicule Ouest de Neak Pean je relève le graffiti suivant (lit inférieur de la pierre, intrados côté sud)

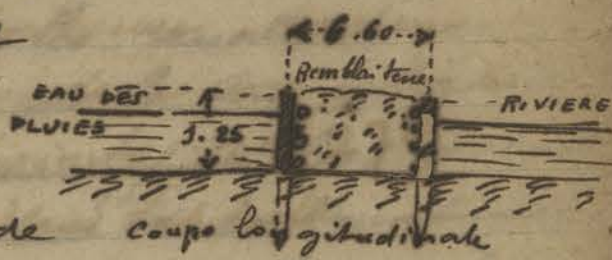
mercredi 16 - A la suite des pluies abondantes des derniers jours l'eau ayant monté dans la rivière le barrage dont la partie inférieure est à peu près terminée

(2 rangées de Cançons de 1<sup>re</sup> 25 séparés par un remblai de terre de 6<sup>m</sup> 60 de profondeur) se trouve ~~à~~ noyé sur presque toute sa hauteur - à l'ouest par les eaux de ravineements qui ne peuvent plus se déverser dans la rivière, à l'est par la crue de la rivière elle-même.

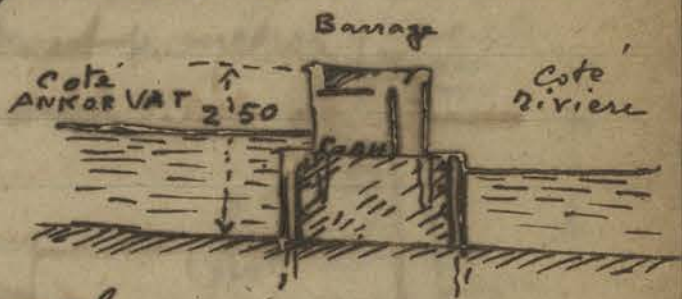
Vendredi 25 Allé avec l'Ingénieur des T.P. voir les travaux de barrage du canal NE d'Angkor Vat. Constate que la rivière ayant baissé le niveau de l'eau dans le Canal cote d'Angkor Vat est plus haut que celui de la rivière. Ce qui donne raison à la théorie de l'Ingénieur qui veut profiter des apports d'eau se versant dans le canal pour les empêcher de se vider dans la rivière et alimenter le fossé nord.

On va procéder à l'exécution d'une vanne qui viendra sur les 2 tourbanements successifs ci-dessus pour retenir les eaux.

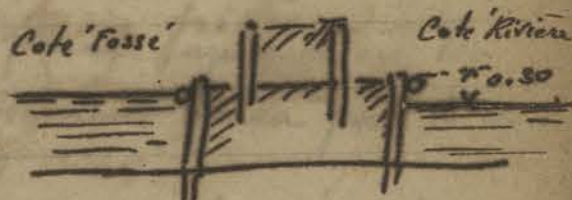
Dimanche 27 Constaté que le barrage du canal d'Antkor Vat, à la suite de la baisse des eaux - laisse voir les traverses inférieures du 1<sup>er</sup> étage de Caicong. du côté d'Antkor Vat et que le niveau de la rivière est en contrebas d'au moins 0<sup>m</sup> 30 du niveau de l'eau dans le canal. D'ailleurs l'eau s'est retirée d'environ 80 mètres du côté d'Antkor Vat. On n'est pas encore prêt de voir l'eau remplir les fosses.

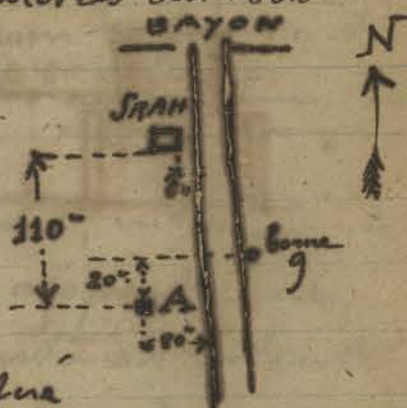
Lundi 28 Trouvé dans la bananeraie de l'ancien mekhum d'Antkor Thom ~~est~~ en un point situé à 80 mètres de l'ouest de la route <sup>sud</sup> allant au Bayon et à une vingtaine de mètres au sud de la borne 9 des fragments de sculpture.

Ce point A est situé à environ 110<sup>m</sup> au sud du bras inédit en cours de dégagement. Ce bras est situé lui-même à 50 mètres à l'ouest de la route.

Cet emplacement A ne paraît pas une terrasse bouddhique : les sculptures gisent sur un massif construit en laterite enterrée dans le sol. Elles consistent en petits débris de statuettes, 2 fragments d'une statue dont on ne retrouve qu'un chignon cylindrique coté et une cuisse, un petit balang cassé en deux morceaux, un petit dé mouluré à tenon, un buste sans tête, bras ni jambes de facture assez bonne et deux fragments

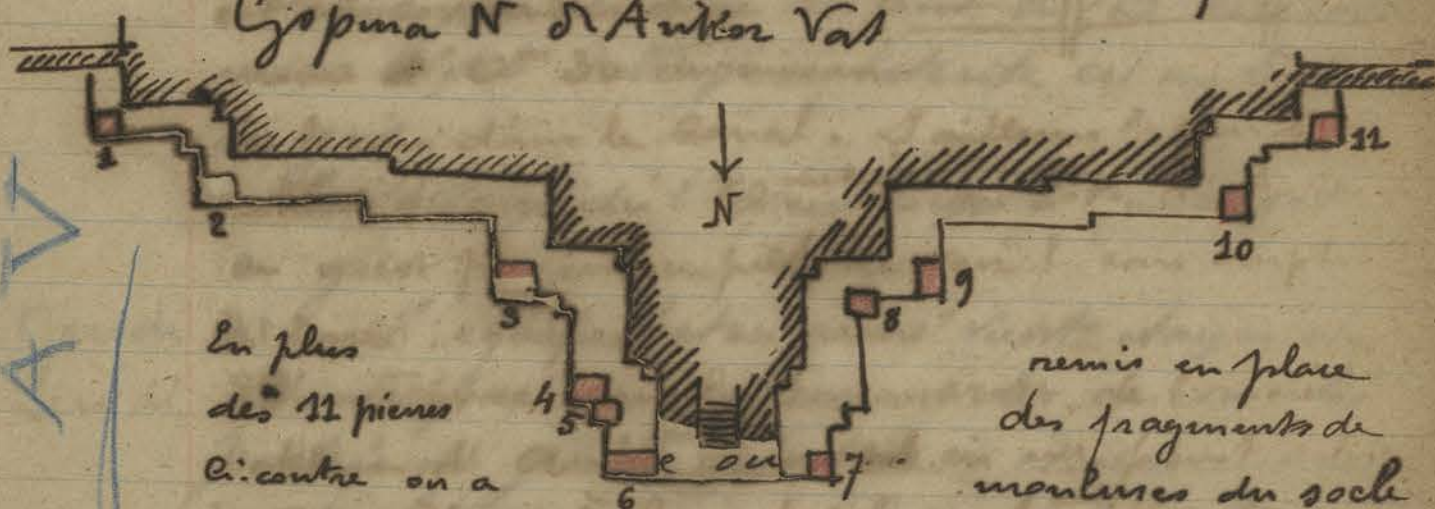
Pierres remises en place, après avoir été  
retirées des déblais, du soubassement de la face N du  
Gopura N d'Ankor Vat

En plus  
des 11 pierres  
ci-contre on a

remis en place  
des fragments de  
moulures du socle

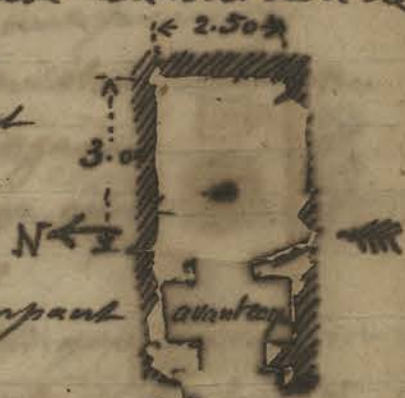
En mettant à nu le dallage de l'édicule d'Amor  
sud-est de Krolko on trouve au milieu de  
la salle rectangulaire en A  
une Carité de 0<sup>m</sup>40 x 0<sup>m</sup>40 et  
profonde de 0<sup>m</sup>50 maçonnée  
dont le pourtour est en  
briques posées à plat interrompant  
le dallage en laterite.

Plus près du mur du fond en B encastré  
dans le dit dallage en laterite est un balang  
en grès.

Le dallage de l'avant-corps à l'ouest est  
en grès.

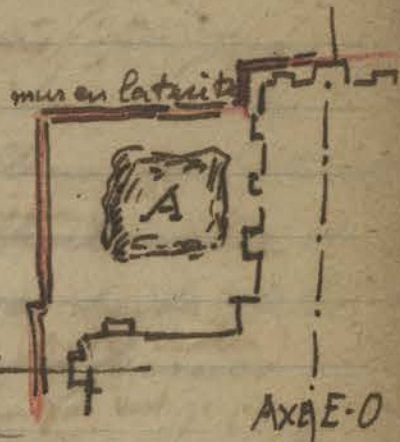
équipe devant le lagave E du Bayon pour faire des sondages au Nord de la chaussée extérieure d'accès afin de s'assurer si la dépression A ci-contre est un bassin avec bords maçonnés, ou un simple trapeang. En rouge le mur de latérite qui pourtourne le Bayon

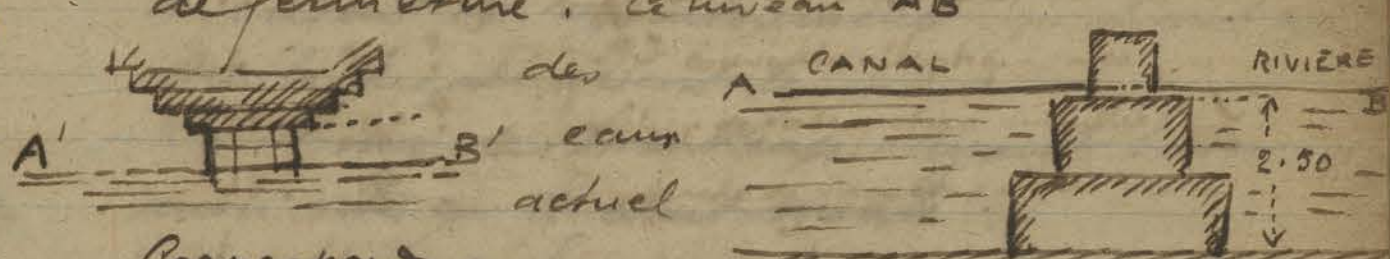
Samedi 23 - Les eaux de la rivière ayant monté énormément le niveau E du barrage est submergé et Canal et rivière sont réunis, puisque le 3<sup>me</sup> étage de la Ziggurath - barrage offre un passage mûrier en attendant d'une porte de Vanne de fermeture. Ce niveau AB

Correspond au niveau A'B' au point de pierre d'A. Val à 2 assises au dessous du ~~courant~~ départ de l'encorbellement.

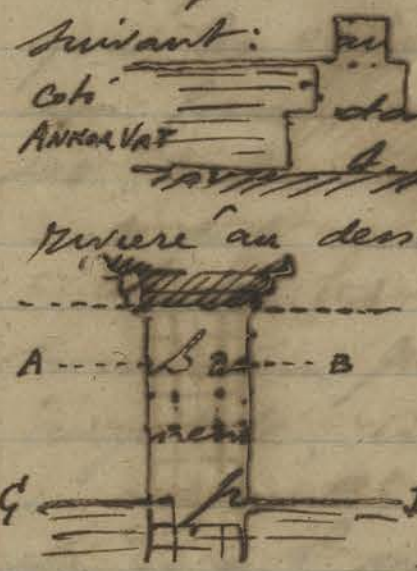
L'aspect du barrage du Canal est le  
suivant: C'est à dire que  
Côté Rive... le Canal se déverse  
légèrement dans la  
rivière au dessus du second étage. La pile  
du pont d'Anter Val qui  
la veille était immergée jusqu'en  
AB (2 assises sous l'encorbellement)  
est à cette heure découverte  
jusqu'au niveau CD (milieu  
de la 7<sup>me</sup> assise sous l'encorbellement).

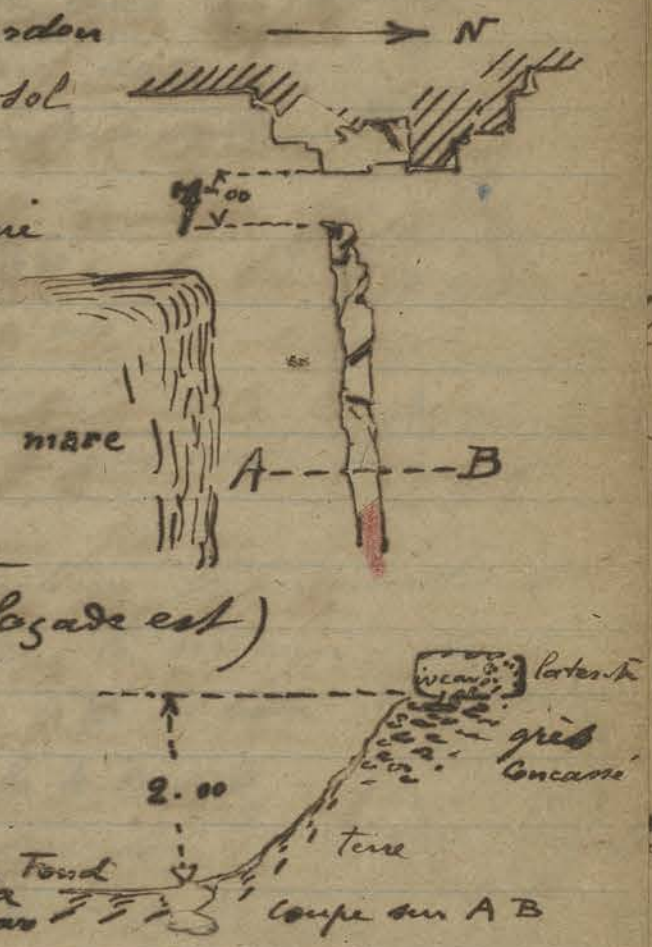
Vendredi 29 Mars une équipe a nettoyé le Khleang Nord et les parties mises à jour à l'est de ce Khleang. Le dégagement d'un cordon en laterite affleurant le sol et perpendiculaire au soubassement des piliers extérieurs est du Bayon (en rouge - ci-contre, ce cordon s'arrête à environ 7<sup>m</sup>00 du socle de l'échiffre Sud du perron extrême nord de cette façade est) montre qu'il y a là non un vestige de mur mais de simple dalle de laterite reposant de la fond de la mare sans fondation sur du blocage en grès concassé: ce cordon est à environ 2<sup>m</sup>00 au dessus du niveau du fond de la mare ou "dépression" nord de cette partie.

du Bayou. Anomalie à signaler: par ces temps d'inondation où l'eau monte jusqu'à certaines parties de la route et alors que les faus sud et ouest du Bayou (où le bassin ne s'impose pas) sont entourés d'un fosse rempli d'eau, la depression marquée sur le Schema de la page précédente, appelée mare puisque aucune mazonnerie ne la limite, est presque à sec, à peine une flaque d'eau à la partie la plus basse - La depression symétrique au sud de l'avenue d'accès oriental du Bayou est ~~elle~~ complètement sèche.
