Journal de  
Fouilles  
n° III

Année 1922 - 23

ANKOR VAT

Journal ~~quotidien~~  
des Fouilles.

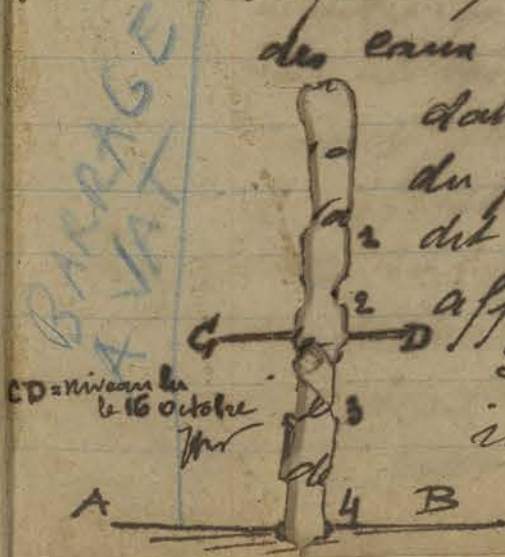
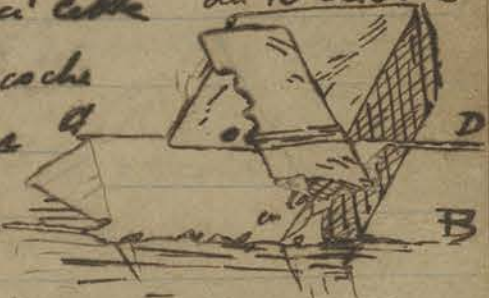
BARRAGE ANTOKOR VAT

le niveau CD est celui du 16 octobre

date remonte à la 4<sup>e</sup> encoche du piquet grossier des 2 du barrage et vient affleurer aux 3 trous inferieurs de la dalle de grès inclinée sur le bord nord du Canal

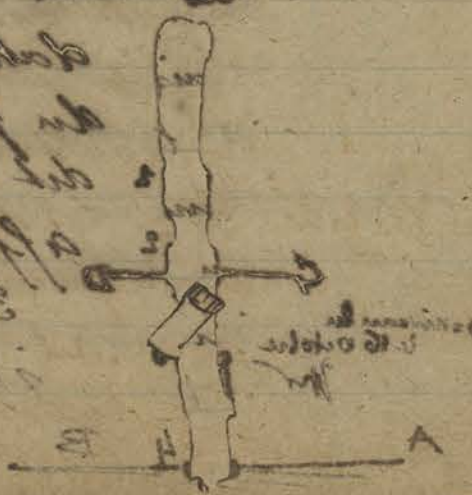
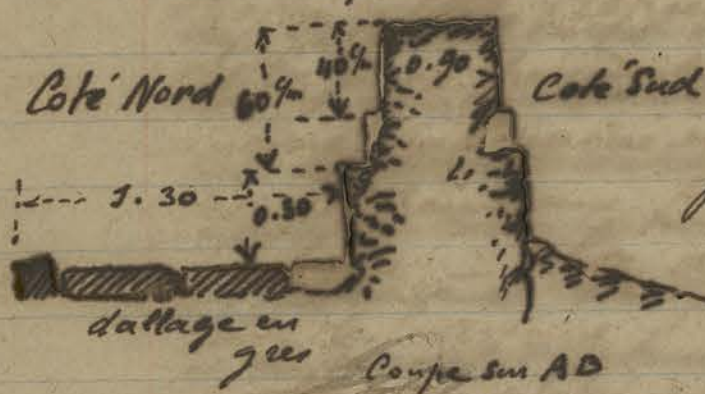
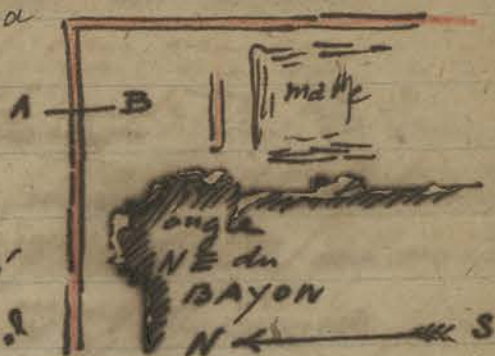
La Coupe sur le mur dont on a  
mis à nu les fondations  
dans l'angle NE du Bayon  
donne en AB le profil  
de coupe suivant: du côté

on ne trouve qu'un  
parement inégal sur du  
remblai en terre.

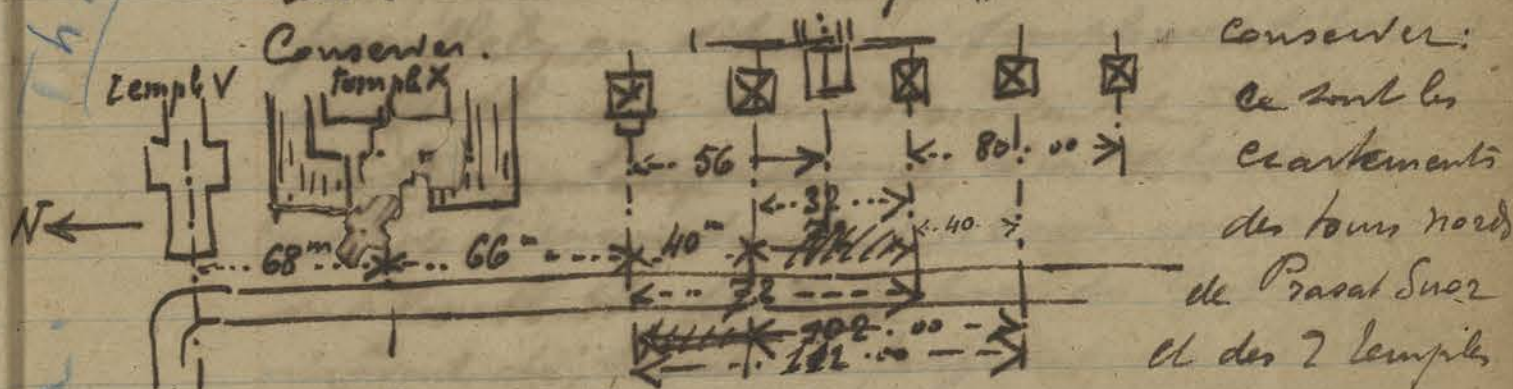
Mercredi 4<sup>e</sup> Pour exécuter un plan de la place Centrale  
D'Antioch Thom demande par m<sup>r</sup> Grolier j'ai  
relevé les Cotes suivantes que je crois utiles de

du Plateau Pekin en bordure de la route. — On remarquera que sans pour la Côte des 2 bords en face le Pihleang (32<sup>m</sup> 00) l'écartement entre chaque axe est de 40<sup>m</sup> 00. —

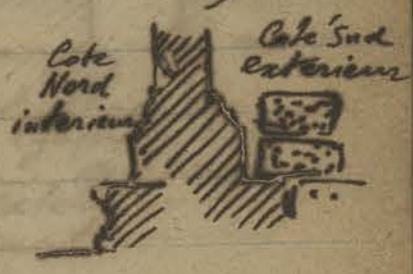
Le mur Sud du Bappon (partie est) montre par endroits à l'extérieur (côté Sud) le même blocage en laterite remarqué au mur Nord du même monument (cf. p. 119 - 27)

A environ une dizaine de mètres au sud de ce mur on remarque un cordon en laterite parallèle au dit mur simplement posé sur le sol.
