Siemreap 1 mars 1919.

Rapport sur les travaux exécutés dans le groupe d'Ankor
pendant le mois de février 1919.

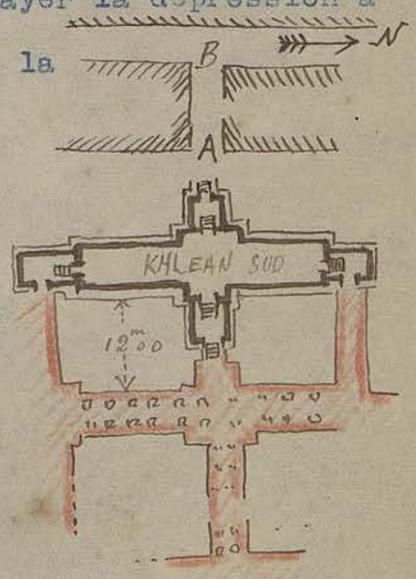
A l'intérieur dans la partie centrale et les deux galeries latérales l'enlèvement de la couche de terre qui recouvrait le dallage en grès n'avait pas une épaisseur de plus de 0m.60; mais dans les chambres extrêmes et les avant-corps E et O cette couche de terre atteignait 1m.00 et les dallages, en grès également, sont situés en contre-bas de celui de la salle centrale (* 1m.40 pour les avant-corps et 1m.00 pour les chambres extrêmes). Quatre perrons aux socles d'échiffres relient ces niveaux différents. Les terres enlevées ont été utilisées pour remblayer la dépression à l'ouest du monument et ménager un accès AB à la route qui relie la chaussée Est du Bayon au groupe du Prah Pithu. Extérieurement le dégagement du soubassement de la face E a laissé voir sous le sol trois amorces de chaussées retenues par un muret en latérite (en rouge) partant des 3 portes de cette façade pour se relier à une chaussée parallèle à l'axe N-S. du bâtiment et sur laquelle on trouve une série de blocs de grès parallépipédiques, les uns encore debout, les autres renversés. La chaussée centrale en face l'avant-corps se prolonge à l'est sur une vingtaine de mètres pour

pour se retourner à nouveau dans la direction N-S.

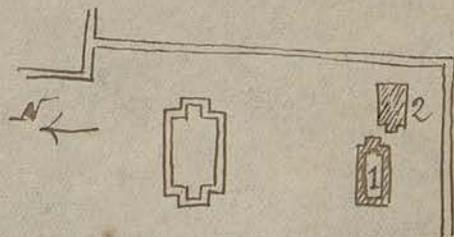
prasat 1

Palais Royal. - Une vingtaine de coolies a continué le dégagement des vestiges d'édicules de l'angle SE. Le Prasat 1 laisse voir un soubassement sur lequel subsistent des bases de murs avec 3 fausses portes sur les faces N, O et S. L'entrée est à l'Est. A l'intérieur le dallage est en contrebas d'environ 0m.50 du seuil de la porte, en briques à plat dans la partie A, en dalles de grès dans la partie B avec au milieu une cuve à ablution affleurant le sol.

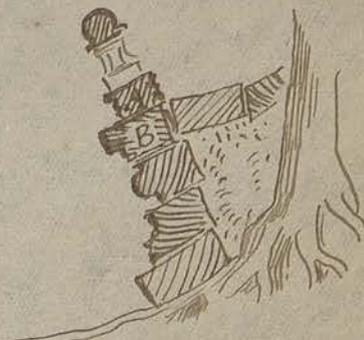
En même temps une autre partie des coolies travaille à refaire les murets prêts à s'écrouler de la tribune royale qui précède le prasat à l'est. Cette tribune a fortement souffert de l'emprise de la végétation. J'ai fait abattre un certain nombre d'arbres non arrivés à complet développement et qui gênaient pour la reprise des murets, fortement déversés. Des fragments importants de la double balustrade en nagas ont été retrouvés dans le sol en dégagant le soubassement. On est en train de retirer blocs par blocs les assises des parties malades en numérotant les blocs afin de redresser la base du muret pour pouvoir installer dessus le corps de la balustrade en parfait équilibre.

Une première réparation de ce muret a dû déjà être faite antérieurement, mais sans aucun soin car on retrouve des pierres socles de la balustrade A mélangées au bandeau de corniche B et réciproquement.

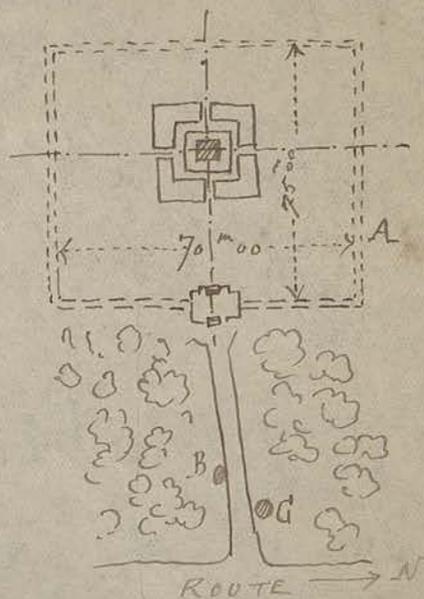
Une avenue d'accès a été ouverte dans la brousse entre la base de ce prasat et la route d'Ankor, mais légèrement désaxée pour éviter de cou-

par deux yaos magnifiques B et C: de cette façon le prasat peut être aperçu facilement de la route.

Ce monument a probablement été entouré par un mur d'enceinte dont on retrouve des traces et un fragment presque complet dans l'angle SO près du Bakheng: il mesurait environ 1m.50 de hauteur sur 0m.80 d'épaisseur et était en briques dans cet angle. Ailleurs on ne retrouve que de vagues fondations avec des débris de briques et çà et là quelques blocs de latérite. Dans l'axe E il se peut qu'un petit gopura ait interrompu ce mur d'enceinte car on retrouve encore deux petits parrons en grès et quelques dalles affleurant le sol. En A près du mur N de l'enceinte on a été terré une statue de divinité en deux morceaux à chignon rond, diadème, et bras multiples.

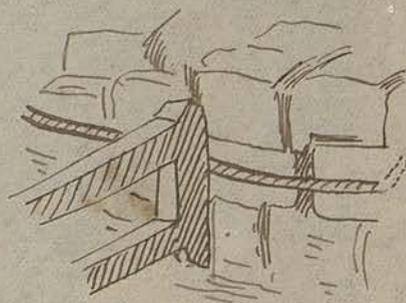
Béton armé..- L'équipe des huit hommes adonnée à ce travail a placé dans Thom Manon les étais dont la présence avait été reconnue indispensable lors de la visite du Chef du Service archéologique. Le mur S du bâtiment annexe a été contrebuté par deux contreforts s'appuyant sur le mur d'en face, ce qui a permis d'éviter le déblaiement intérieur qui n'aurait pas été sans danger si on avait voulu s'appuyer sur le sol; de plus un fer plat formant chaînage a été passé le long de ce mur fortement incliné.

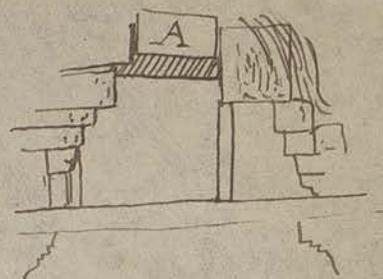
Quelques étais supplémentaires ont été placés à la Porte de

la Victoire; notamment sous la pierre A, à côté du fragment de fronton que soutient déjà un potelet, un linteau ancré de chaque côté, a été passé.
