Sim. Reap le 1 Mai 1922

Rapport sur les Travaux exécutés dans
le Groupe d'Angkor pendant le mois d'Avril
1922.

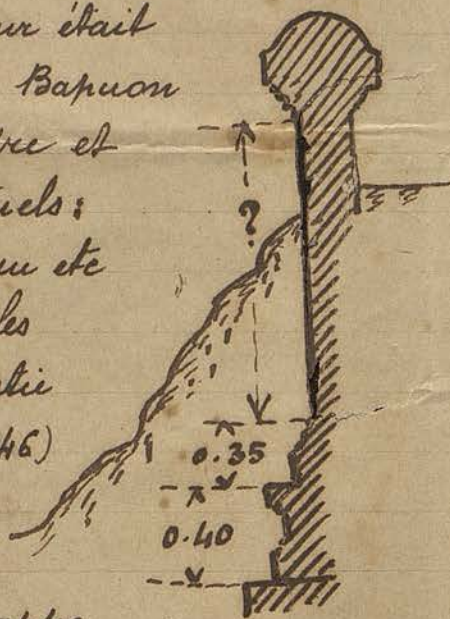
Au dégagement il s'est avéré simple mur de clôture à deux parements taillés: un chaperon en grès mouluré du profil habituel devait le terminer, mais aucune pierre de ce dit chaperon n'a été trouvée encore en place. Ce mur était percé dans l'axe E-O du Bapuon par une porte avec cadre et motifs décoratifs habituels: pilastres, fronton, linteau etc que l'on retrouve dans les fouilles car toute la partie haute est renversée (photo 46) et le côté sud est engagé dans un tronc de Yao.

Le décor du pilastre s'apparente à celui des Gopuras du Bapuon; rectangles d'animaux.

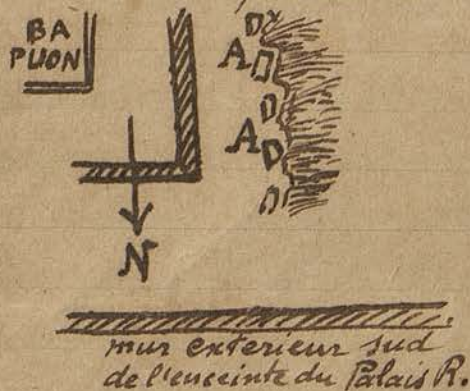
En effet j'ai eu reconnaître dans des maigrons de laterite A éparés sur la pente Ouest des vestiges d'un cordon

limitant cette avenue (cf. IK III p. 41 et le plan sur calque de de Meaquemem qui doit se trouver à Hanoi)

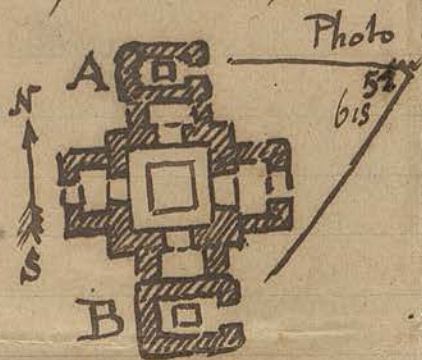
Banteai-Kdei — Deux équipes d'une vingtaine de coolies chacune ont pendant la première moitié du mois terminé: la première le dégagement de l'édicule F dont le plan semble avoir reçu des modifications ou des parties ajoutées dont il ne reste plus que quelques vestiges en fondation. Il semble que l'on ait accolé contre les deux porches Nord et Sud une petite chapelle

A et B en laterite assez grossièrement façonnée: ces chapelles ouvertes à

l'est n'avaient pas communication avec le sanctuaire central. Au

contre de A et de B on a trouvé une dalle en grès évidé en son centre d'une mortaise comme en attente d'un balang. En A une statuette de buddha assis était encore en place. Au milieu du sanctuaire central le dégagement fit apparaître un dallage en grès qui interrompait un vide pour loger le balang qui gisait renversé à côté.

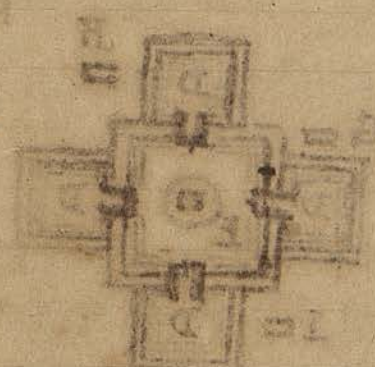
Puis voulant me rendre compte de
l'importance du vestige de chaussée qui
relie la porte E à l'enceinte suivante:
entre les deux édifices E et F j'ai fait
un sondage aux endroits où apparaissait

encore en place un cordon en grès;
je n'ai trouvé qu'une
épaisseur de latérite
sous la bordure
de grès.

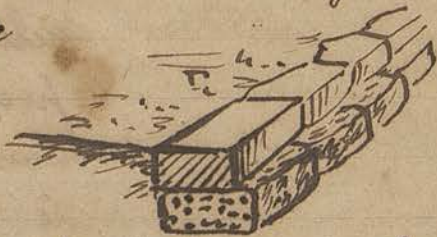
A la reprise du travail après les fêtes
du Gaul Chhnam ces deux équipes ont
été envoyées à
Neak-Pean. — Ce monument d'un aspect
et d'une structure si différents des autres
monuments du groupe demandait avant
toute chose une reconnaissance générale
et pour cela un débroussaillage assez
vaste.

Une des équipes commença à percer
un sentier en droite ligne conduisant
à la 1^{re} enceinte extérieure nord dans
l'axe N-S du prasat
central. Ce sentier
traverse d'abord une
partie de forêt A
puis une partie de
clairière B. Le mur
d'enceinte extérieure
en latérite laissa voir
dans cet axe un per-
son assez dégradé;
puis une dépression,
sans doute un bassin
G & H. On arrive alors
à la partie centrale
constituée par le bas-
sin qui entoure le

L'autre équipe fut mise au débroussaillage de la partie Sud où l'on retrouve comme au Nord après le bassin D une dépression F avant d'arriver au mur d'enceinte en latérite qui monte également dans l'axe un ferron très dégradé.

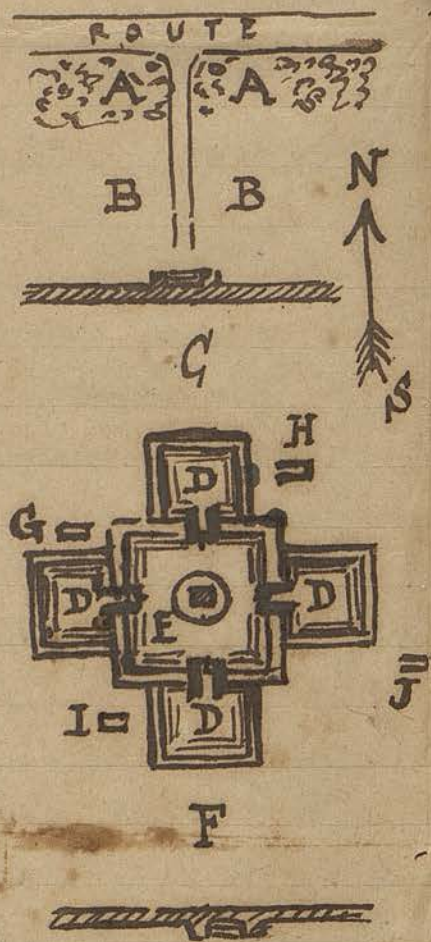
préparat^{et} sur les cotés duquel viennent se souder quatre bassins plus petits D communiquant avec lui par de petits édicules à cheval sur les gradins de ces bassins.

Quatre ~~trois~~ édicules de forme allongée et à demi enterrés dans le sol se remarquent dans la brousse en GHIJ

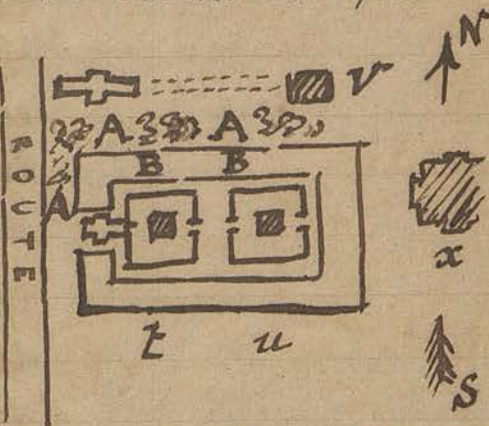
J'ai fait enlever la brousse A qui masquait les abords du sanctuaire V puis nettoyer le srach qui circonscrit les deux sanctuaires t et u et qui obtenait des sou-

ches d'arbres renversés et une brousse assez touffue. A cette heure la partie Nord seule de ce srach^P entre t et v est terminée. J'en profite pour faire mettre à nu les bords en gradins de latérite de ce srach afin de le délimiter nettement.

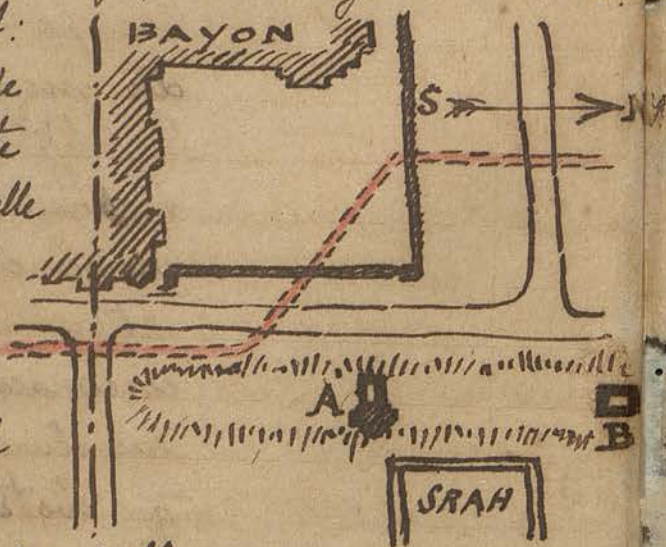
En rouge: —
 Tracé proposé
 par l'Indigène
 et refusé par moi

Ces vestiges sont:
 en A une base de
 Cheldei en laterite
 à l'ouest de laquelle
 est un dallage
 très abimé.

Le Cheldei dans
 le nouveau tracé
 sera conservé,
 seul le vestige de dallage
 devra disparaître pour laisser
 passer la route.

Un peu au Nord est du Cheldei A
 on a trouvé dans la brousse un Srak
 inédit ce qui explique que dans mon
 télégramme 47 j'ai mentionné que re-
 culer la route l'obligeait à traverser

Enfin plus au nord en B a été trouvé un massif en grès que cette équipe commence à dégager. Ce massif B échappe au nouveau tracé de la route.
