- RAPPORT SUR LES TRAVAUX EXECUTES DANS LE GROUPE D'ANGKOR
PENDANT LE MOIS DE FEVRIER 1941. -

- I°) BAKON -

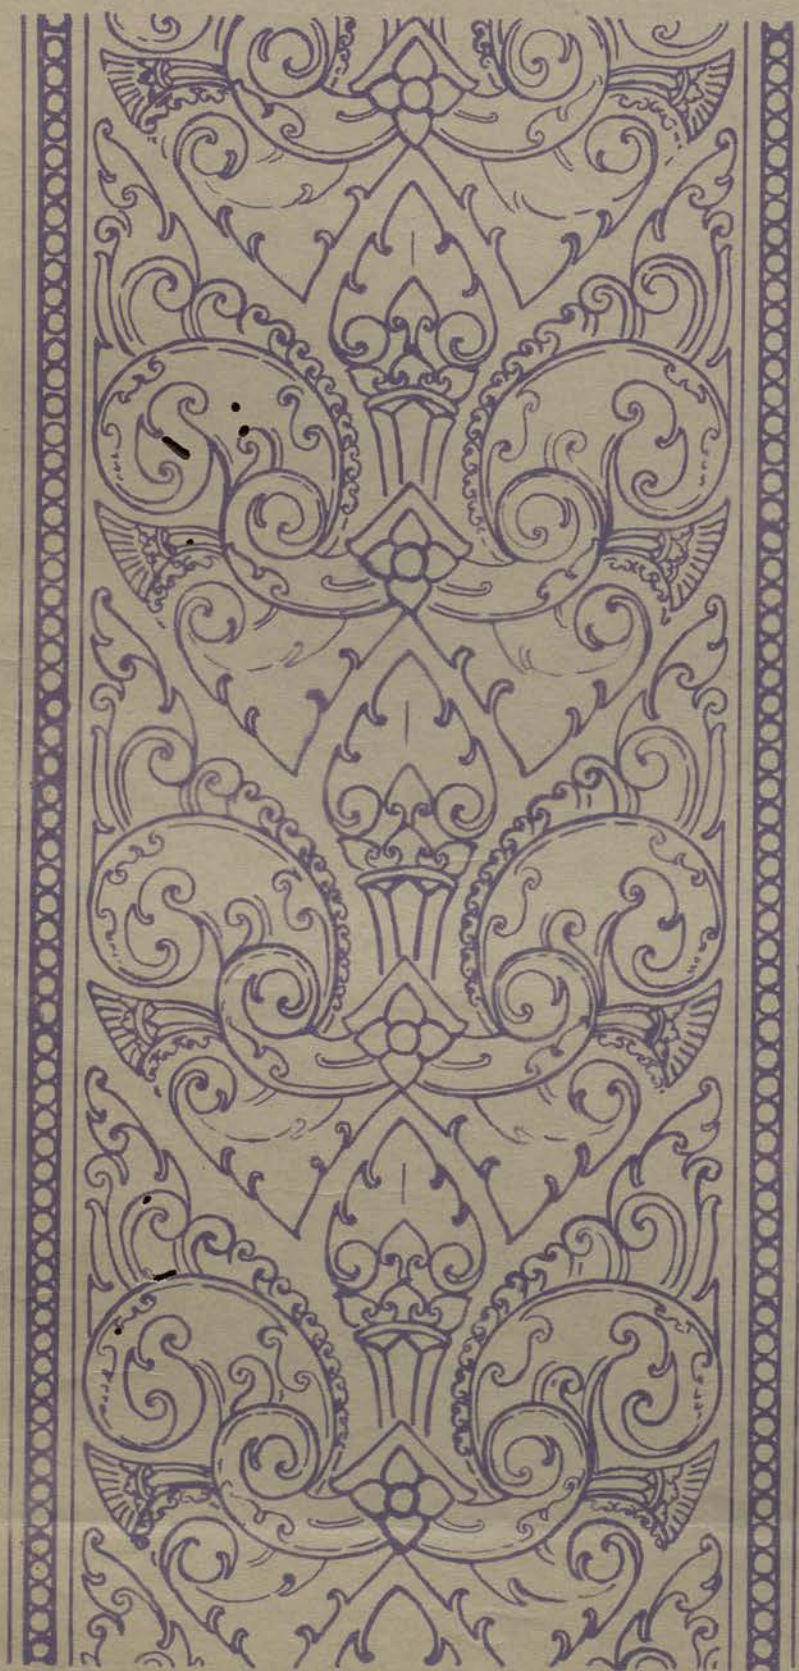
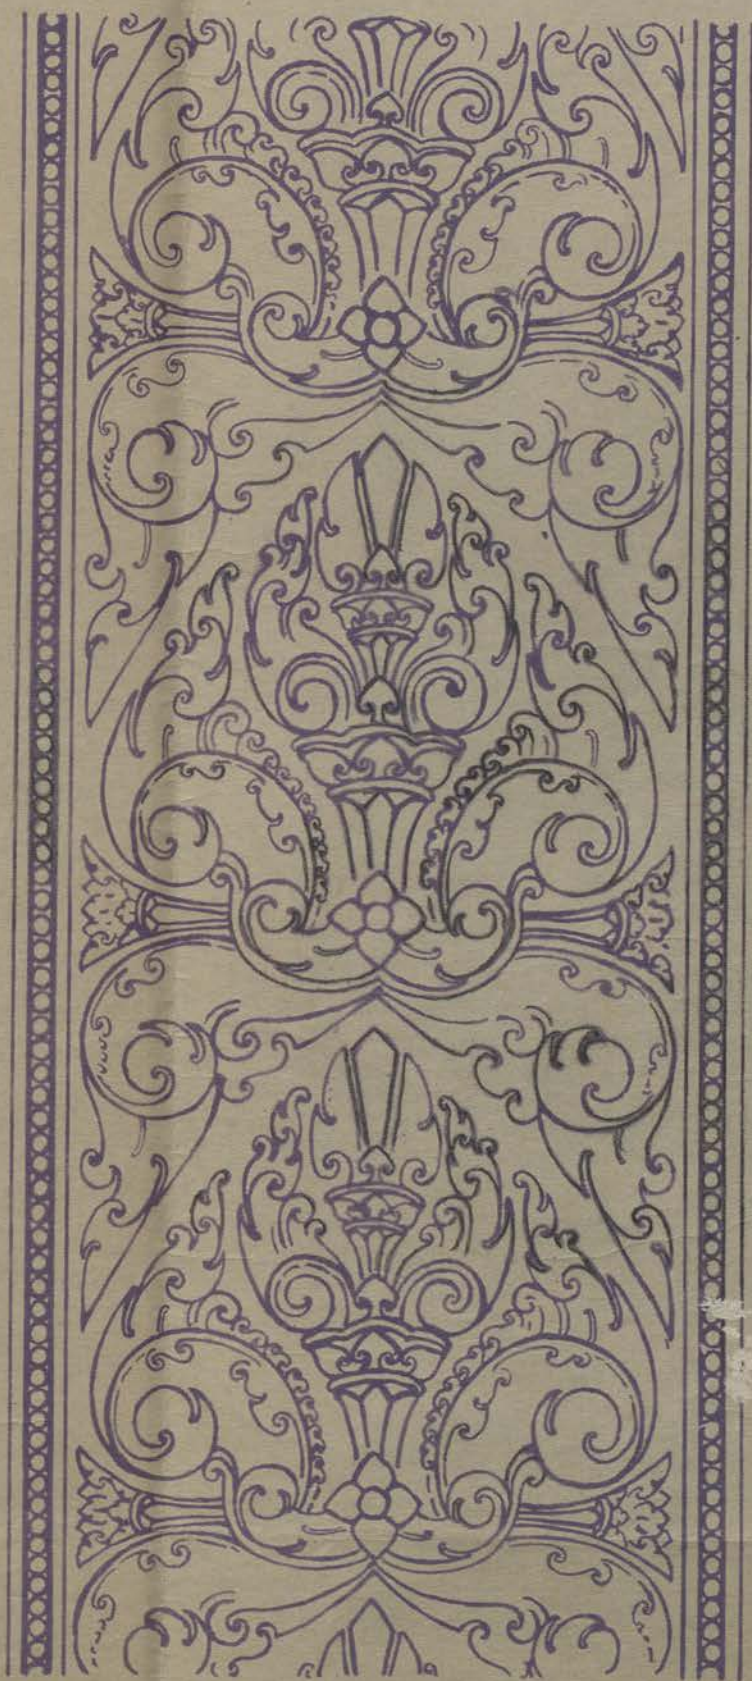
BAKONG.
SANCTUAIRE CENTRAL

PILASTRES DE LA PORTE E.

PILASTRES DES FAUSSES PORTES

Croquis
n°s 2 à
4

L'achèvement du sanctuaire central, dont la date de construc-
tion reste inconnue, nous a incité à étudier de très près le
détail de son ornementation qui, grâce aux intéressantes études
comparatives de Mr. Stern et de Mme de Coral-Remusat pouvait
nous donner d'utiles indications sur son âge probable. Après le
dessin des colonnettes reproduit au rapport de Décembre 1940,
nous donnons donc aujourd'hui le relevé des divers éléments de
pilastres et contrepilastres et des arcs d'encadrement des fron-
tons.

Archaïsme aussi la présence de lotus bleus plus ou moins inter-
prétés dans les pilastres "en arête de poisson" de la baie orien-
tale ou à chevrons et hampes des fausses-portes, par ailleurs
nettement de l'art du XI^e siècle tout comme les colonnettes, les
pilastres d'angle à longues crosses, et les contrepilastres à
rinçaux, dont certains déjà rehaussés de têtes d'animaux et de
ces petites scènes à figurines à la base qui ne se trouvent nulle
part avant la fin du XI^e et se multiplient au début du siècle
suivant.

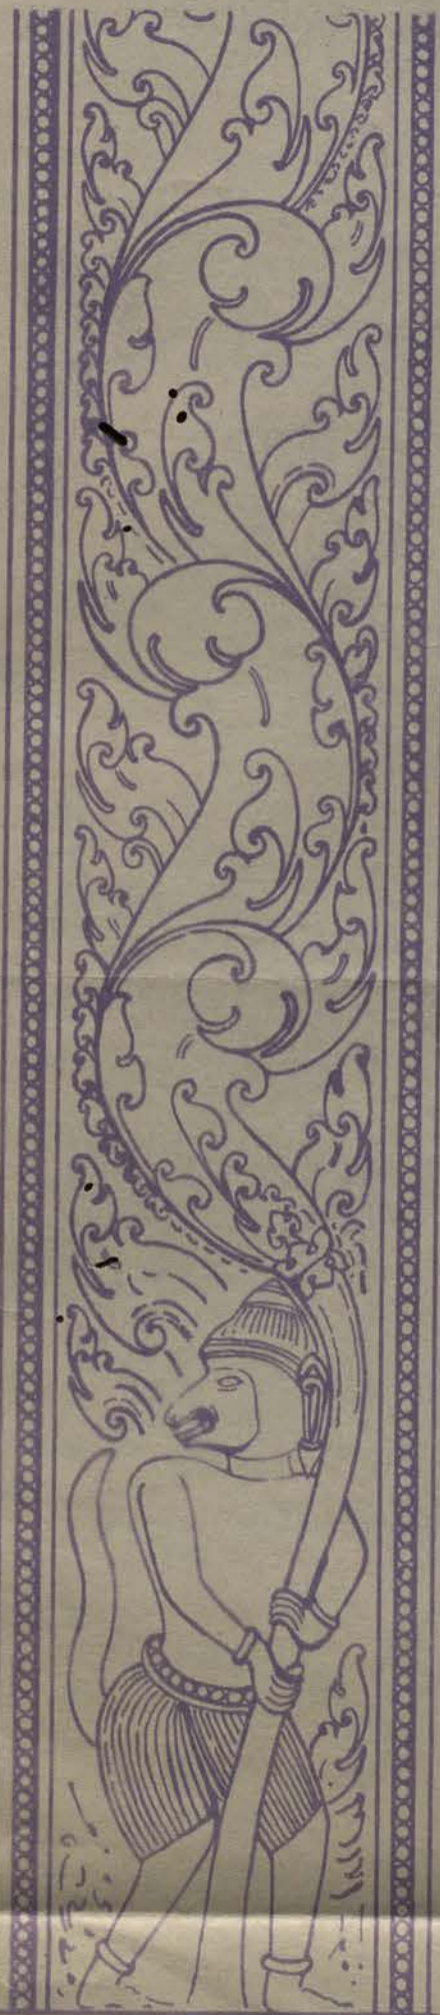
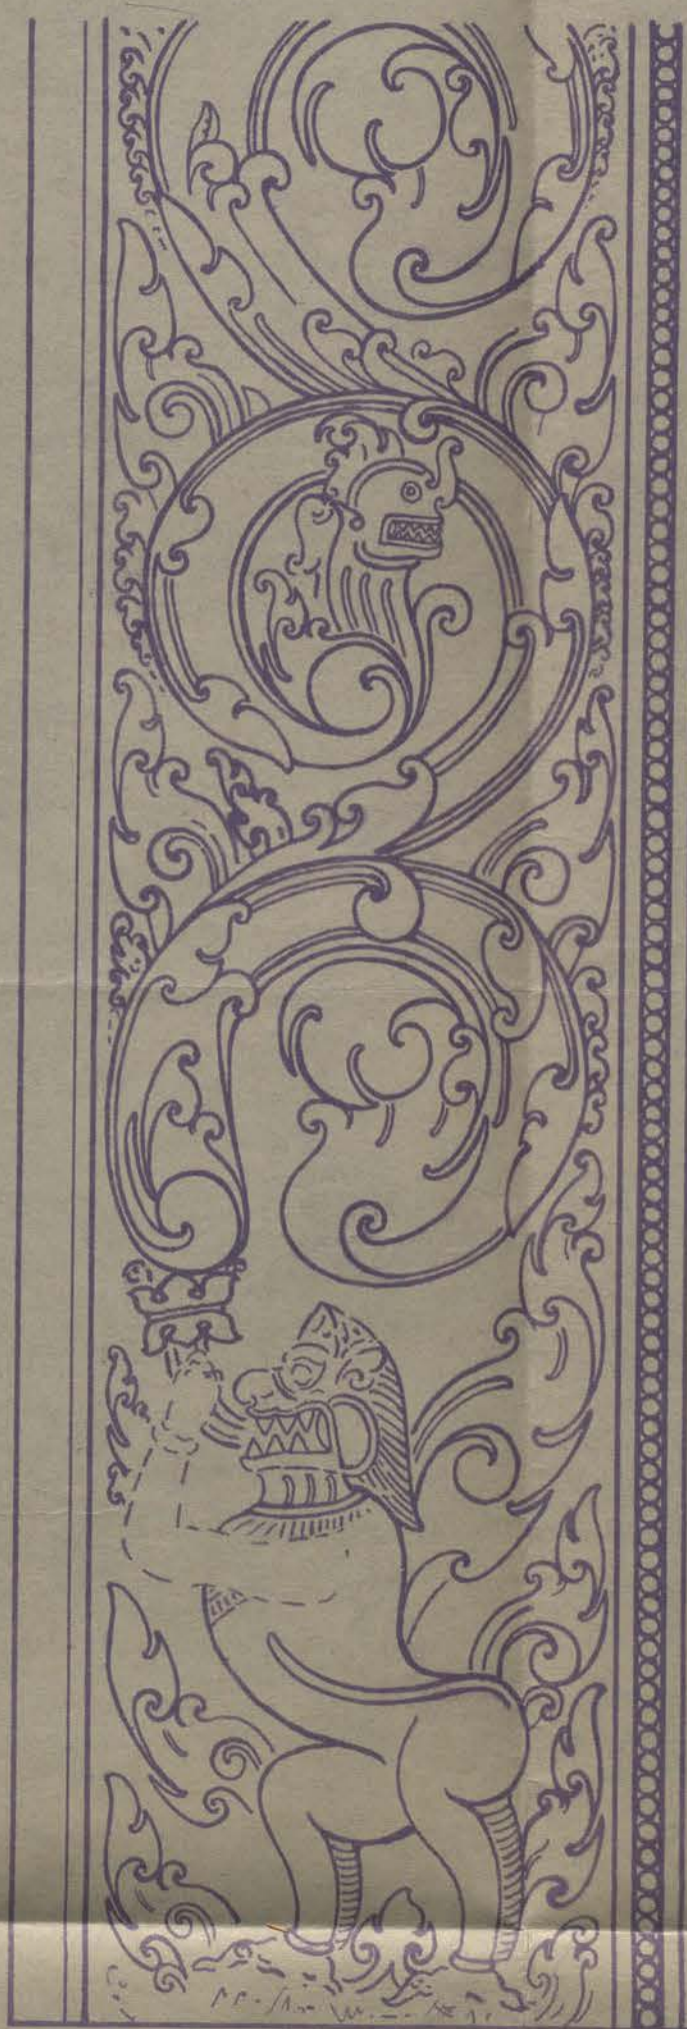
3

BAKONG

SANCTUAIRE CENTRAL

PILASTRES D'ANGLE

CONTREPILASTRES

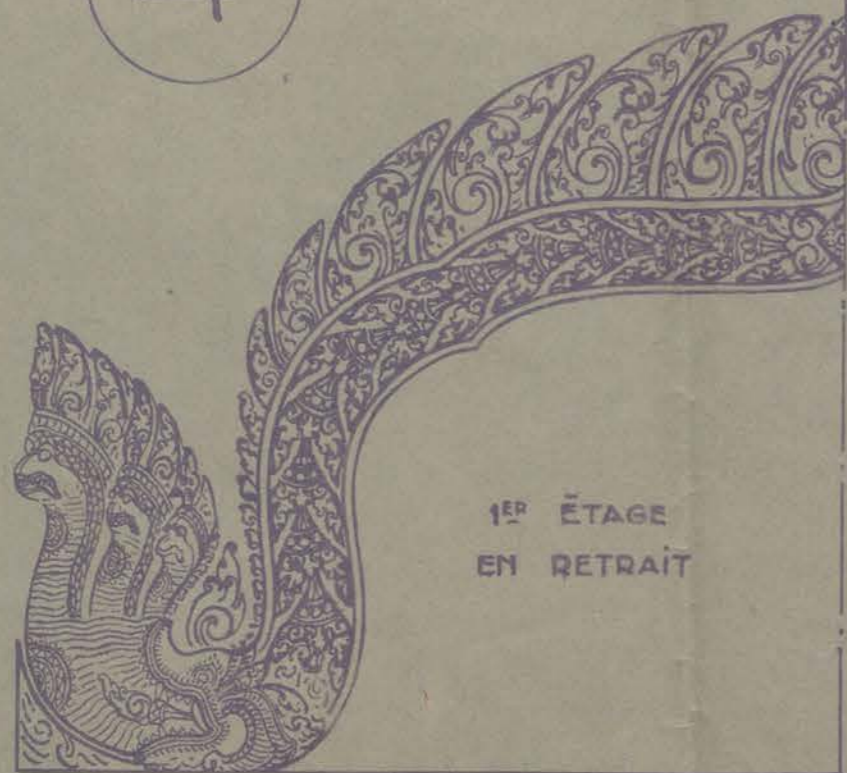
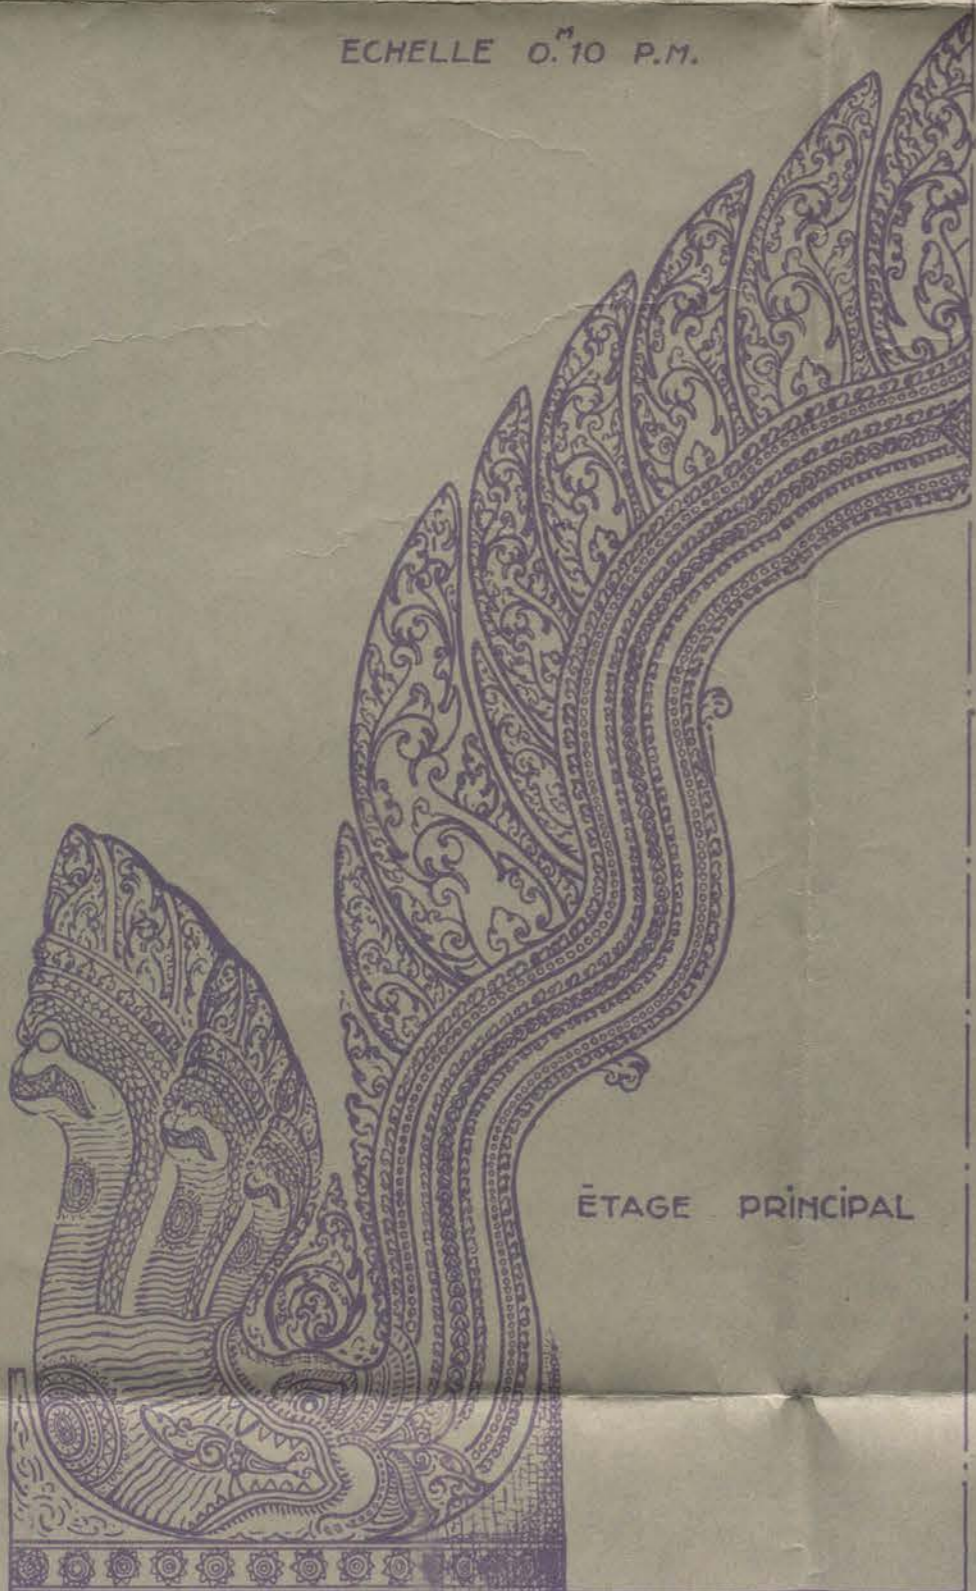
1^{er} ÉTAGE
EN RETRAIT

SANCTUAIRE CENTRAL
ARCS D'ENCADREMENT DES
FRONTS

ÉTAGE PRINCIPAL

Croquis
n° 4

Les tympans des frontons enfin, à scènes et registre inférieur,
se rattachent au style d'Angkor Vat: ce que confirment leurs arcs
d'encadrement au corps bombé orné soit de sortes d'écailles soit
de motifs à hampe, et terminés par les makaras à langue flammée
crachant le nāga qui se retrouvent durant toute l'époque du Bayon.

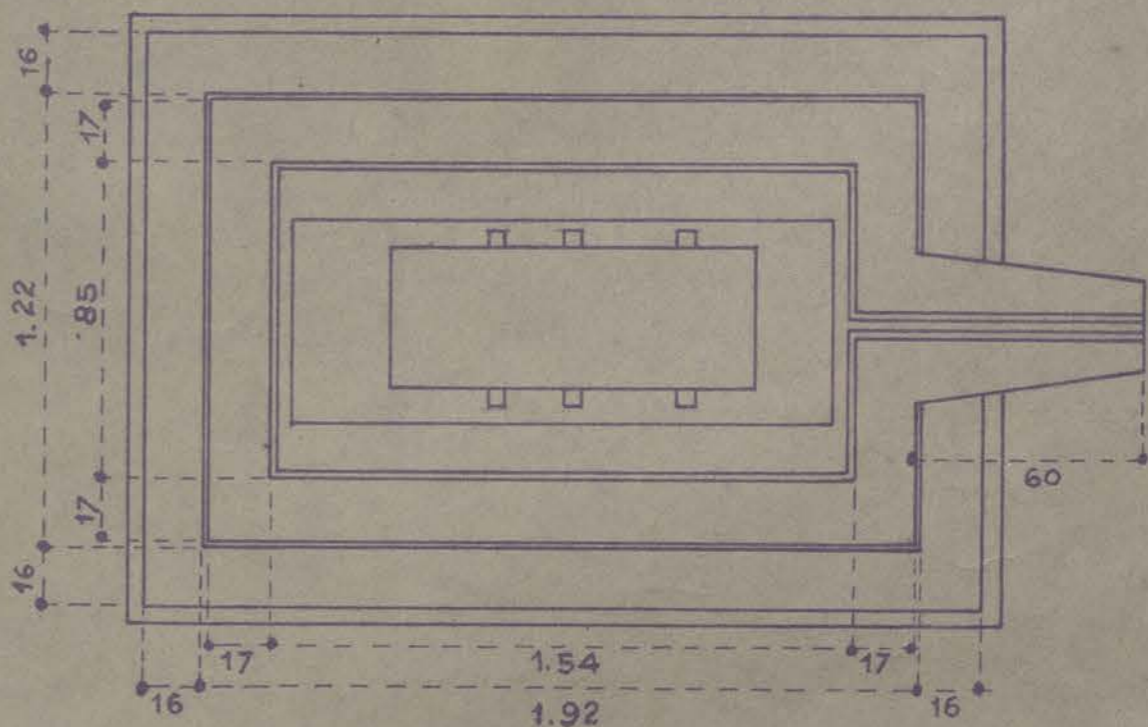
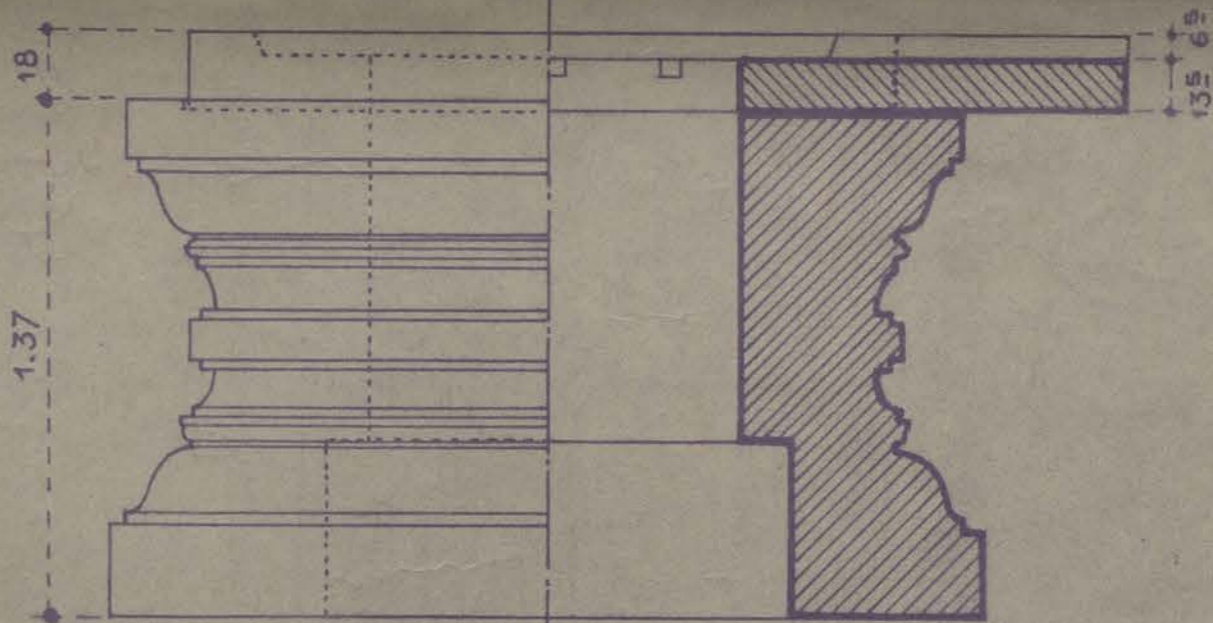
1

TOUR N. DE LA FACE E.

PIÉDESTAL

Nous donnons un relevé et une photographie du beau piédestal, très sobrement mouluré, qui a pu être reconstitué à l'intérieur de la tour N. de la face E., au pied de la pyramide, et dont il a été parlé dans les précédents rapports comme étant le

Croquis
N° I

support probable du groupe d'Umāgangāpatiçvara. Il était à dou-
cines opposées et bandeau médian.

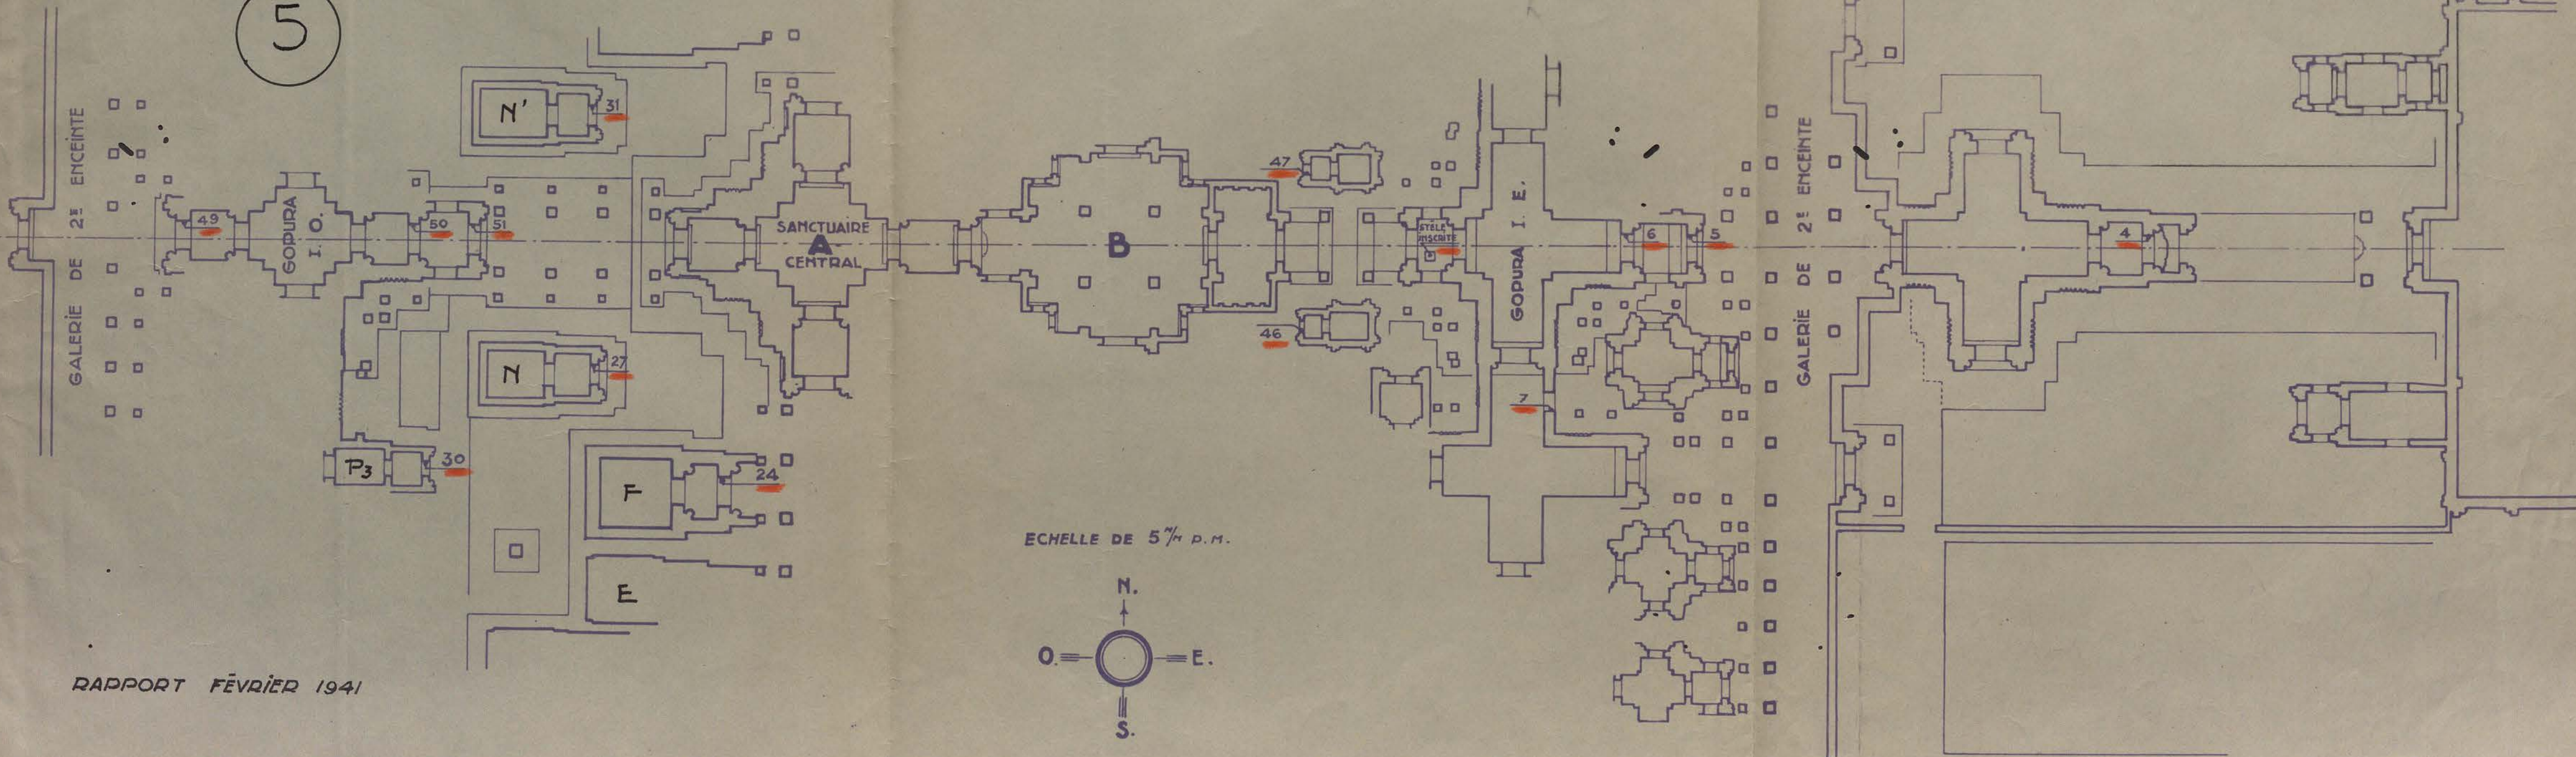
5

PRAH_KHAN.

— PLAN DES PARTIES DÉGAGÉES DE JUIN 1939 À DÉCEMBRE 1940 —
