ECOLE FRANCAISE D'EXTREME-ORIENT

Conservation du Groupe d'Angkor

RAPPORT SUR LES TRAVAUX EXECUTES PENDANT LE MOIS DE JUIN 1935

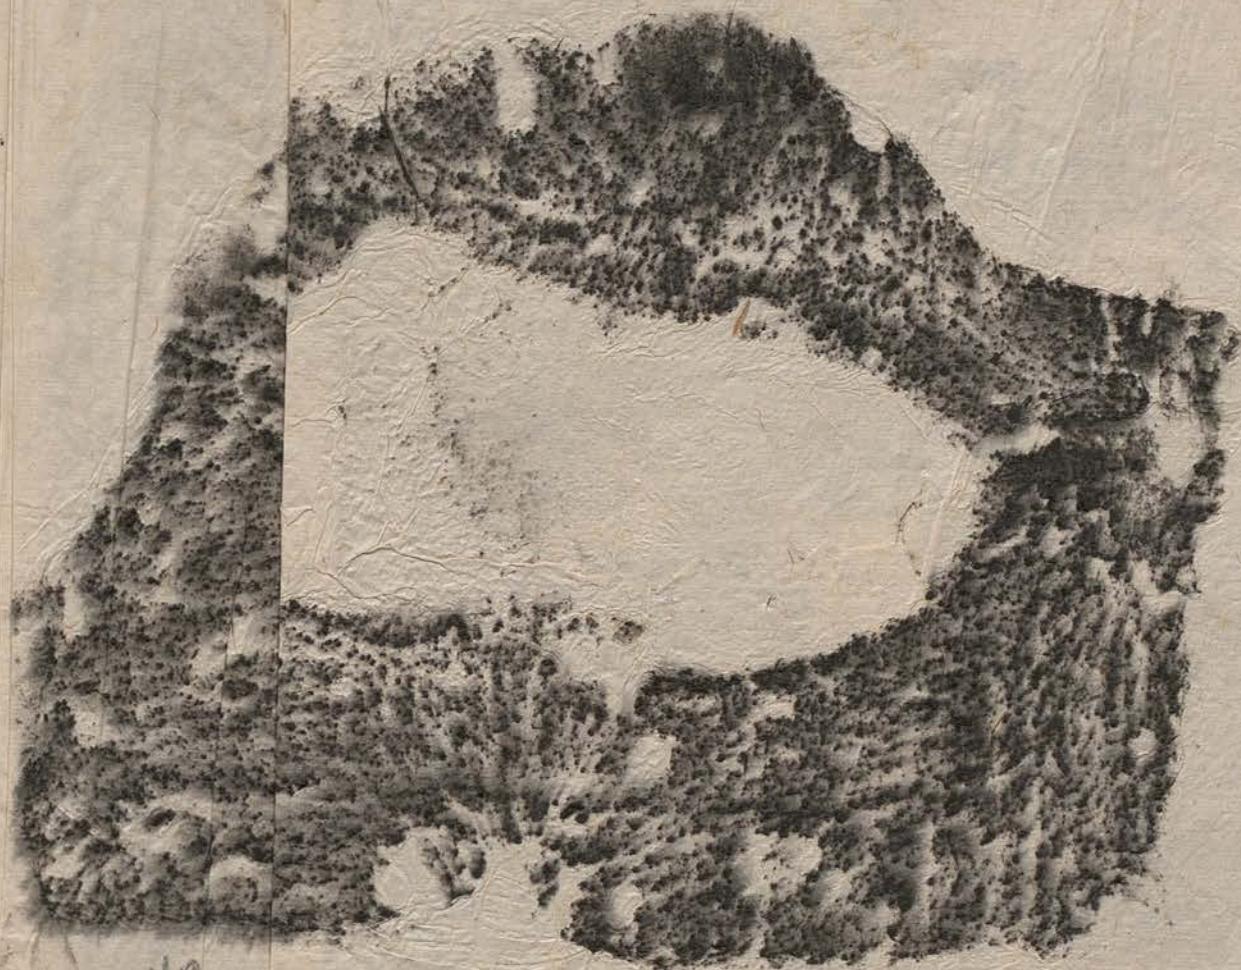
② Trusat Käk preinte de pied d'enfant dans brique

② Trusat Käk. Empreinte de patte de chien dans brique

Parmi les éboulis de la voûte, on a trouvé deux lamelles d'or, découpées en forme de feuilles de laurier qui, avec les deux autres feuilles d'or, découvertes le mois dernier, sembleraient avoir formé le dépôt sacré placé habituellement au sommet des voûtes. (PH. 3613).- En outre, on a trouvé trois fragments de briques, l'un ayant l'empreinte d'un pied d'enfant, les deux autres, les empreintes de pattes de chien. (Voir estampages).-

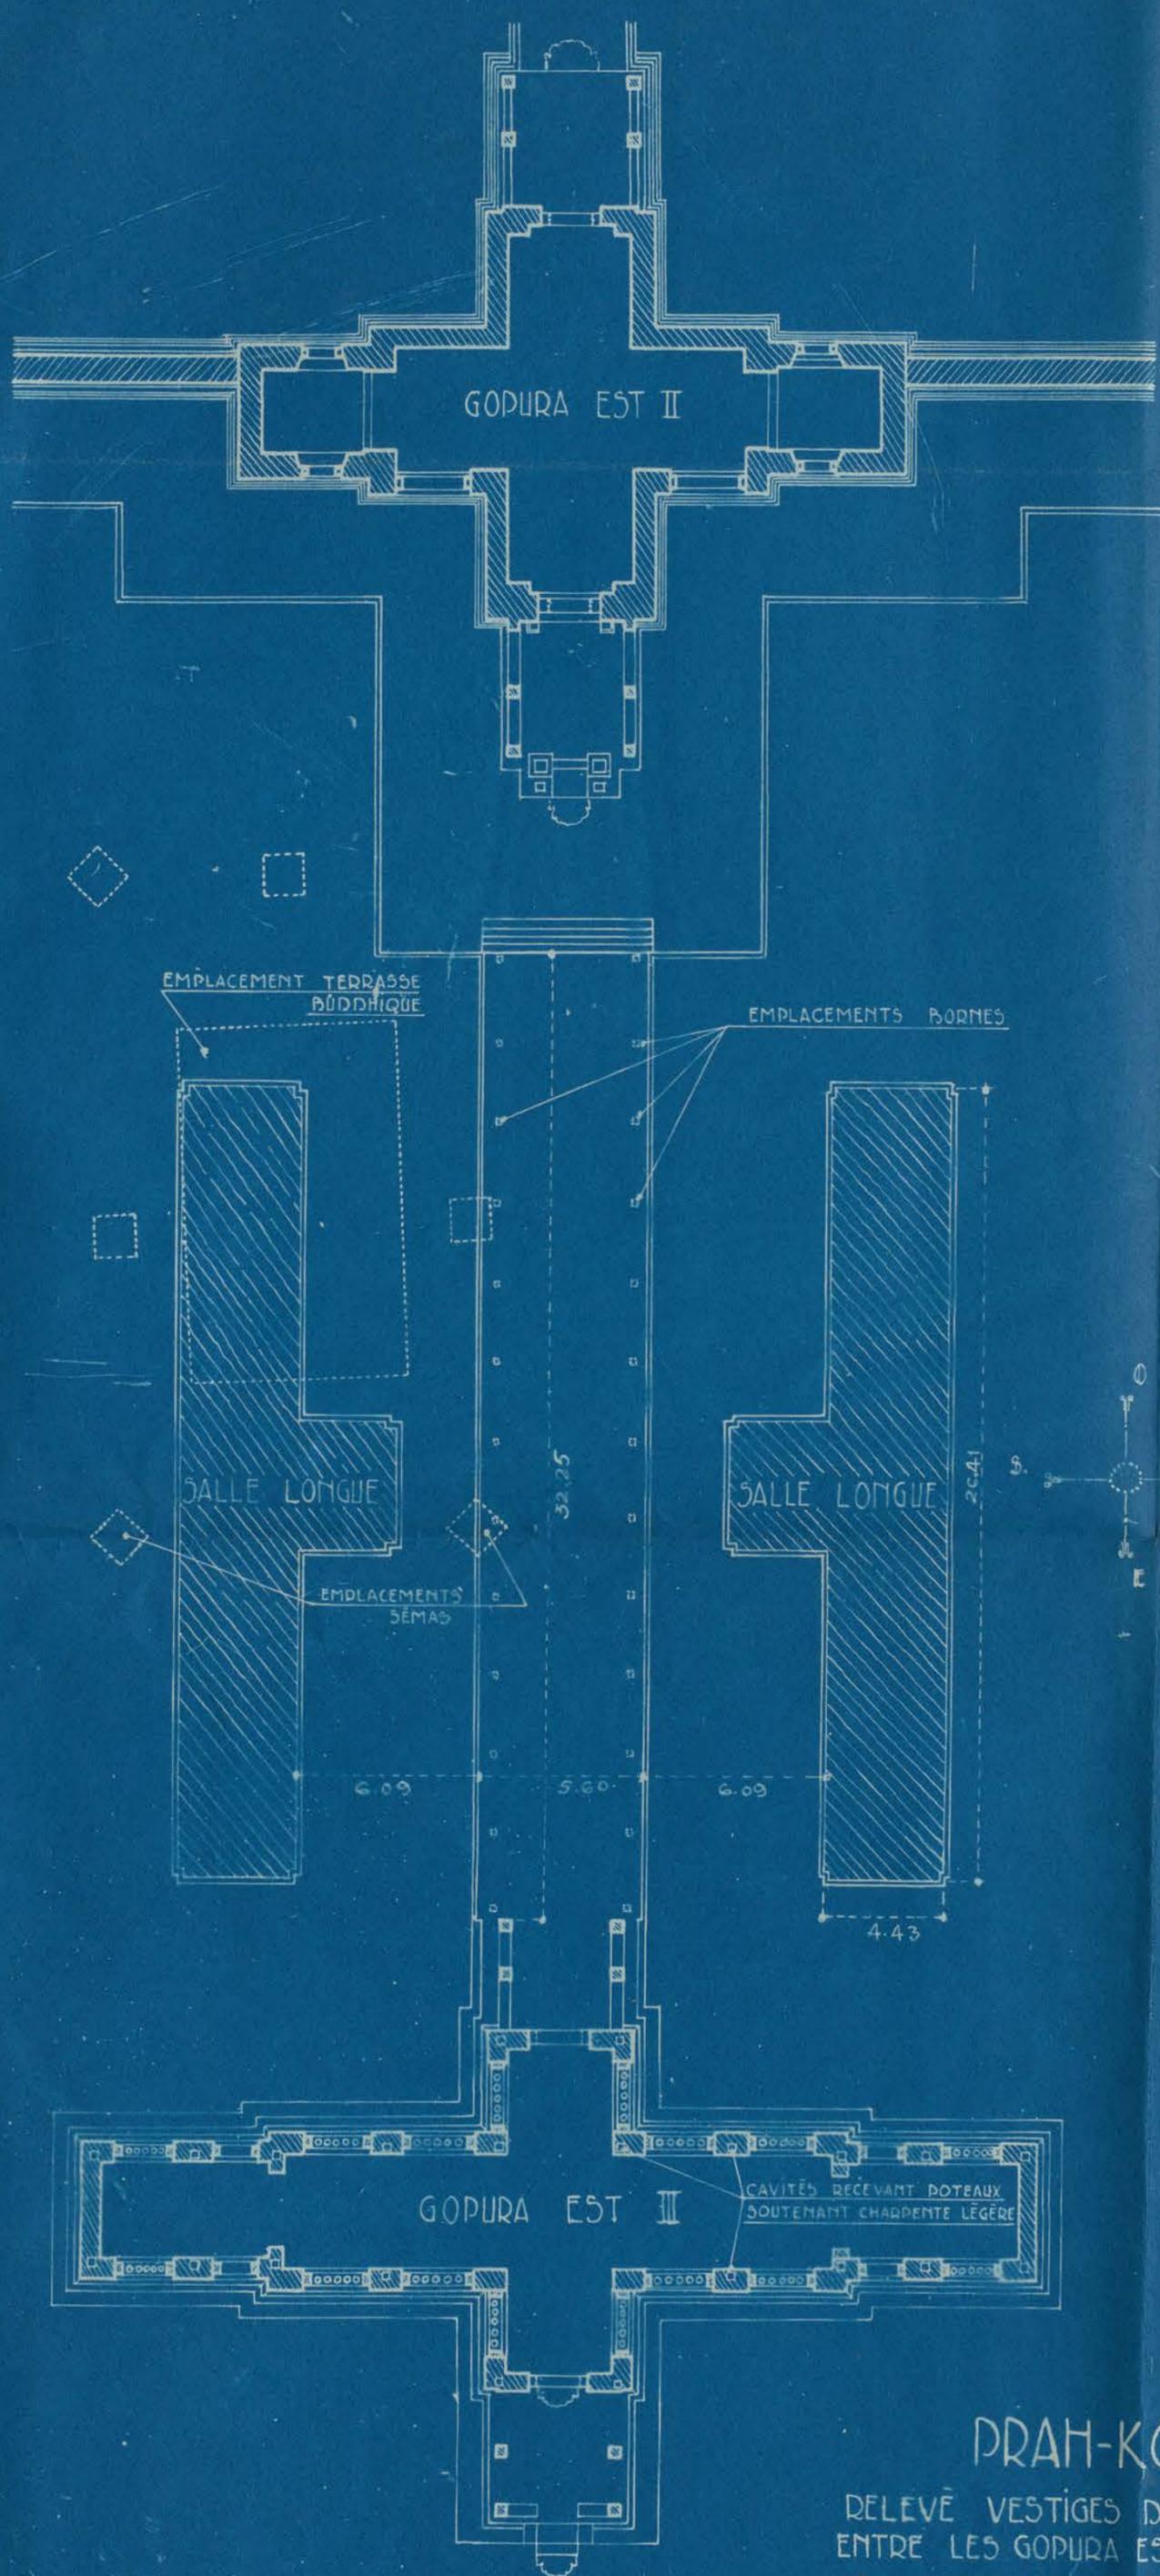
PRAH-KO  
 DELEVÉ VESTIGES DÉCOUVERTS  
 ENTRE LES GOPURA EST II ET III.  
 ECHELLE DE 0<sup>m</sup>005 P.M.  
 RAPPORT JUIN 1935.

Parmi les éboulis de la voûte, on a trouvé deux lames d'or, découpées en forme de feuille. La chaussée en latérite, reliant les Gopuras Est II et III, mesure approximativement 30 m. de long, 5m65 de large, 0m45 de haut et repose sur un empiètement de 0m15 de saillie sur autant de hauteur. Intacte, actuellement, que sur quelques mètres, près des emmarchements du Gopura Est II, elle était, autrefois, bordée de bornes, de section rectangulaire, se terminant en bonnet de prêtre (PH. 3607).-

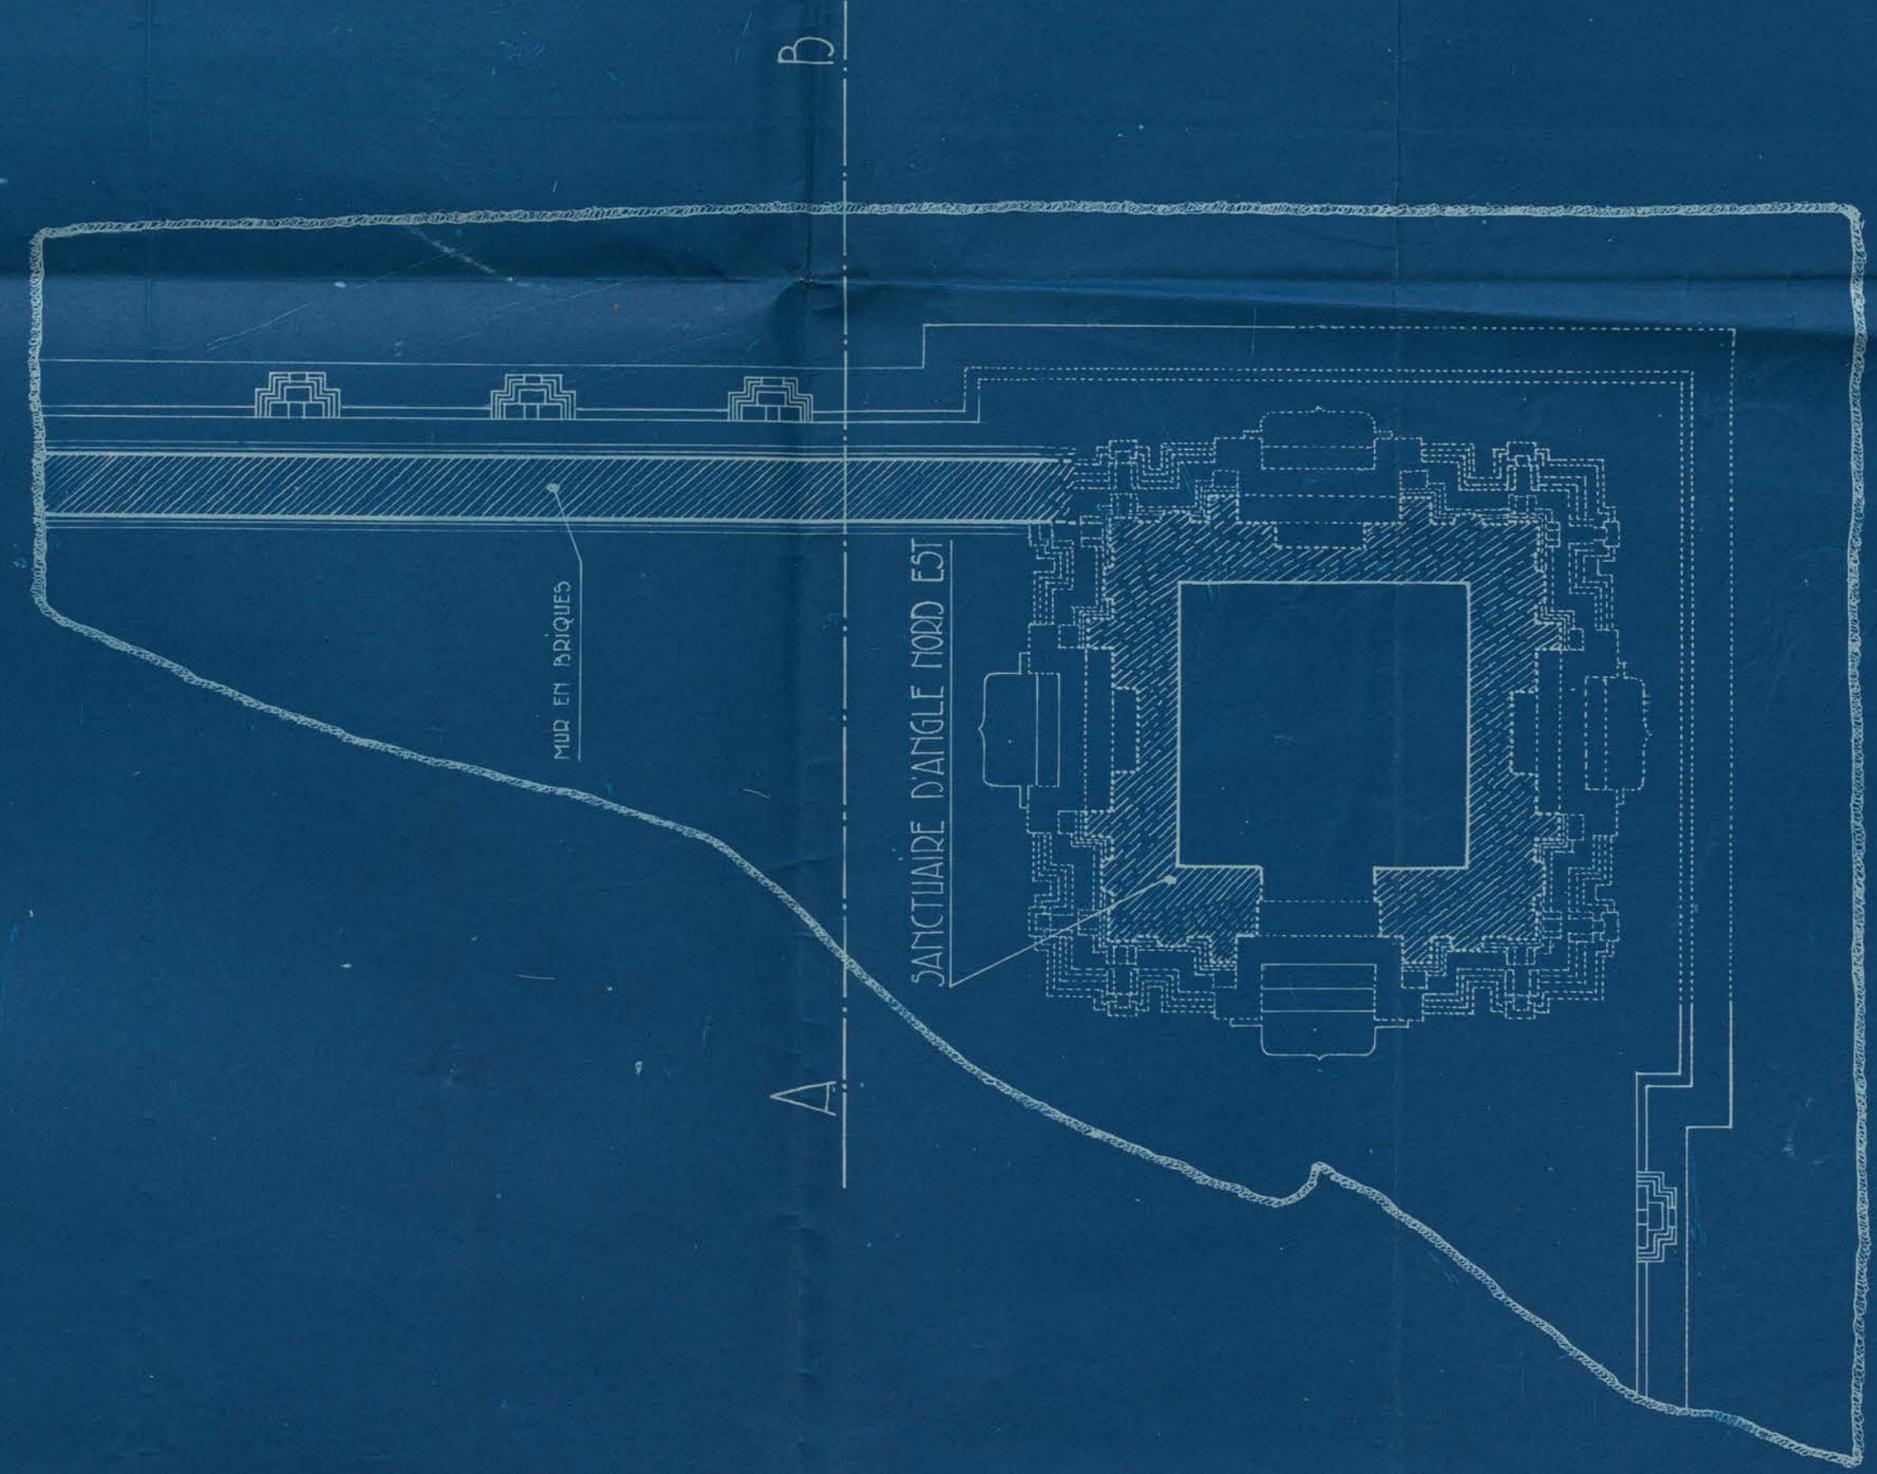
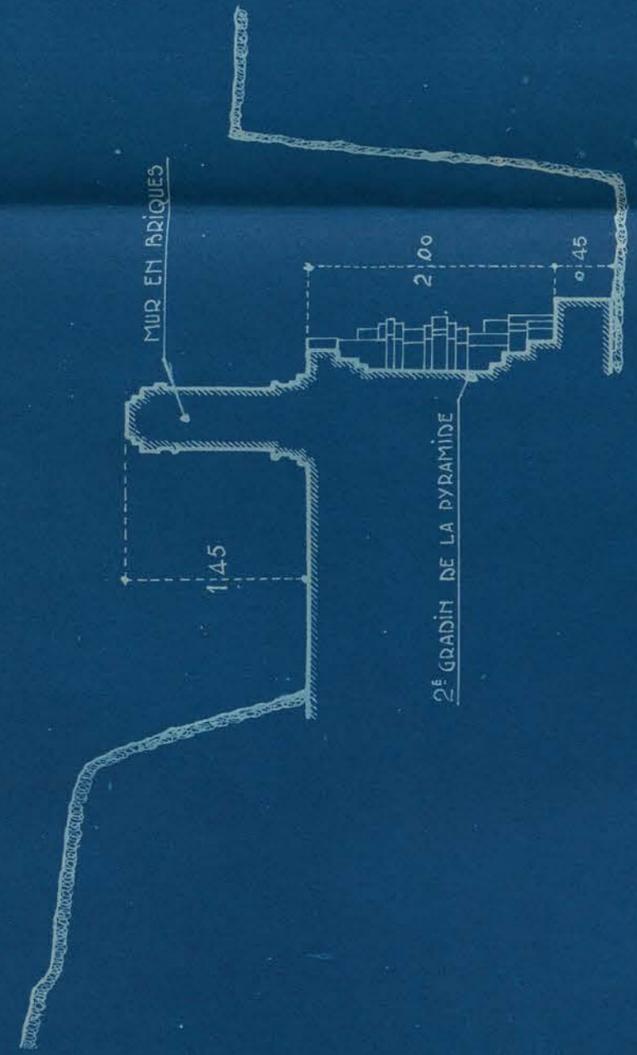
RELEVÉ DES TRAVAUX (ÉCHELLE 0.02 P.M.)

Le mur, nouvellement découvert, monté à l'alignement du soubassement du deuxième gradin de la pyramide (voir relevé

N° 19), semble appartenir à une enceinte en briques dont on ne retrouve les traces qu'à cet endroit. Construite probablement après coup, cette clôture vient buter contre les moulures de base du sanctuaire Nord-Est (PH. 3609- 3610).-

COUPE SUIVANT A-B

Le mur, signalé le mois dernier, et le sanctuaire d'angle Nord-Est ont été dégagés.
