ECOLE FRANÇAISE D'EXTRÊME-ORIENT
ECOLE FRANÇAISE D'EXTRÊME-ORIENT

Conservation du Groupe d'Angkor.

RAPPORT SUR LES TRAVAUX EXECUTES DANS LE GROUPE D'ANGKOR
PENDANT LE MOIS DE MARS 1938.

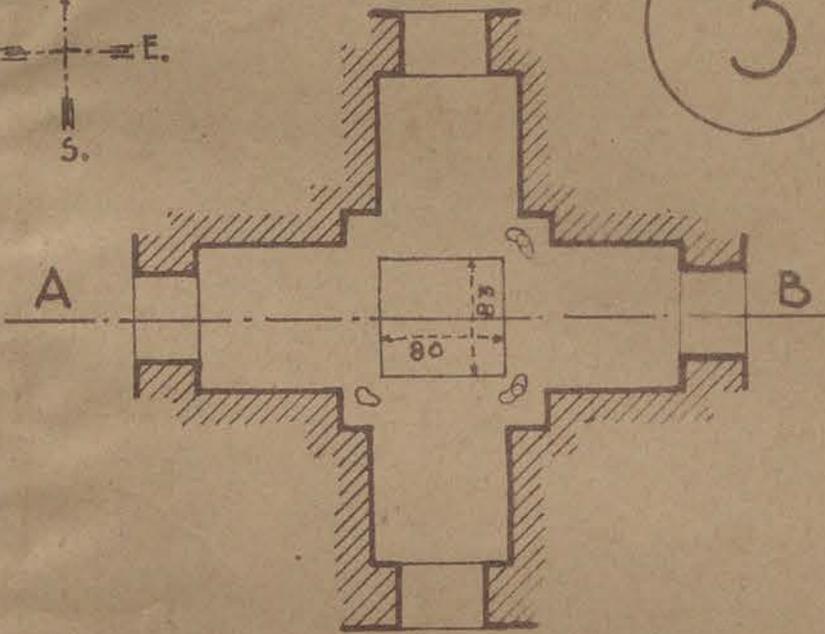
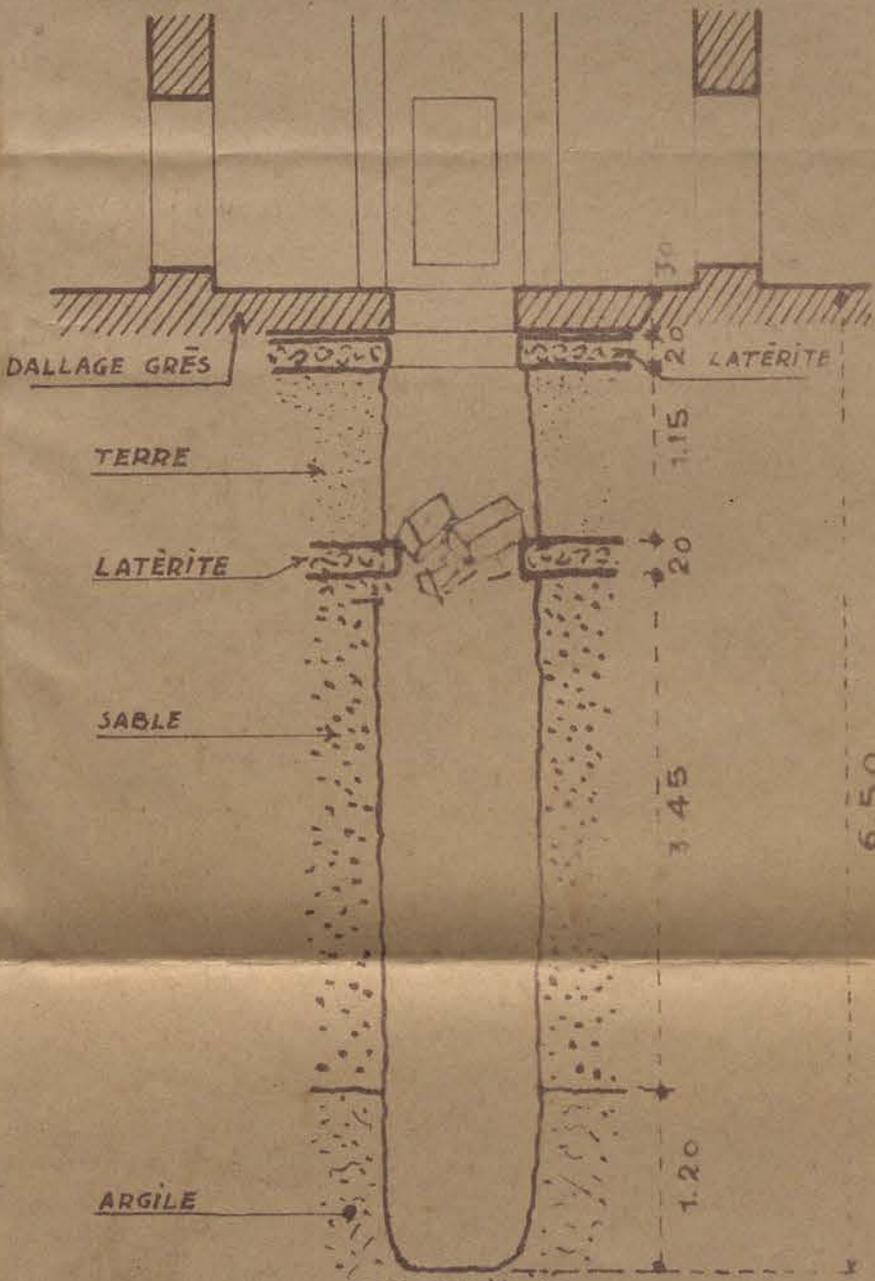
NEAK PEAN
 PUITS CREUSÉ AU
 CENTRE DU SANCTUAIRE
 ECHELLE 0.02 P.M.

Ce plan se lit aisément sur la photo n° 4554, qui montre également le dallage intérieur partiellement affaissé et son orifice central sensiblement carré (0m83x0m80). L'existence de ce trou nous a amené à explorer en profondeur: nous avons rencontré successivement, sous 0m30 de grès, une seule assise de fondation en latérite de 0m20, puis, sous 1m15 de terre une nouvelle couche de latérite crevée par les racines et qui correspondait sans doute au dallage de la plateforme extérieure; enfin 3m45 de sable pur.

Nous nous sommes arrêté en pleine argile à 6m50 de profondeur totale, n'ayant trouvé aucun parement maçonné, ni d'autres objets que deux statuettes de Buddhas sous naga sans grand intérêt et paraissant d'époque tardive, déterrées à faible profondeur (N^{os} de Dépôt 3.728 et 3.730).

L'absence de toute fondation sérieuse, rendant possibles les tassements, a favorisé l'action destructrice de l'arbre, dont les racines trouvaient à s'insinuer aisément puis se développer en toute liberté dans la couche de terre naturelle. Il sera nécessaire d'effectuer en sous-oeuvre sous les piles d'angle un blocage épais en latérite afin d'éviter de nouveaux mécomptes.

Croquis
n° 3

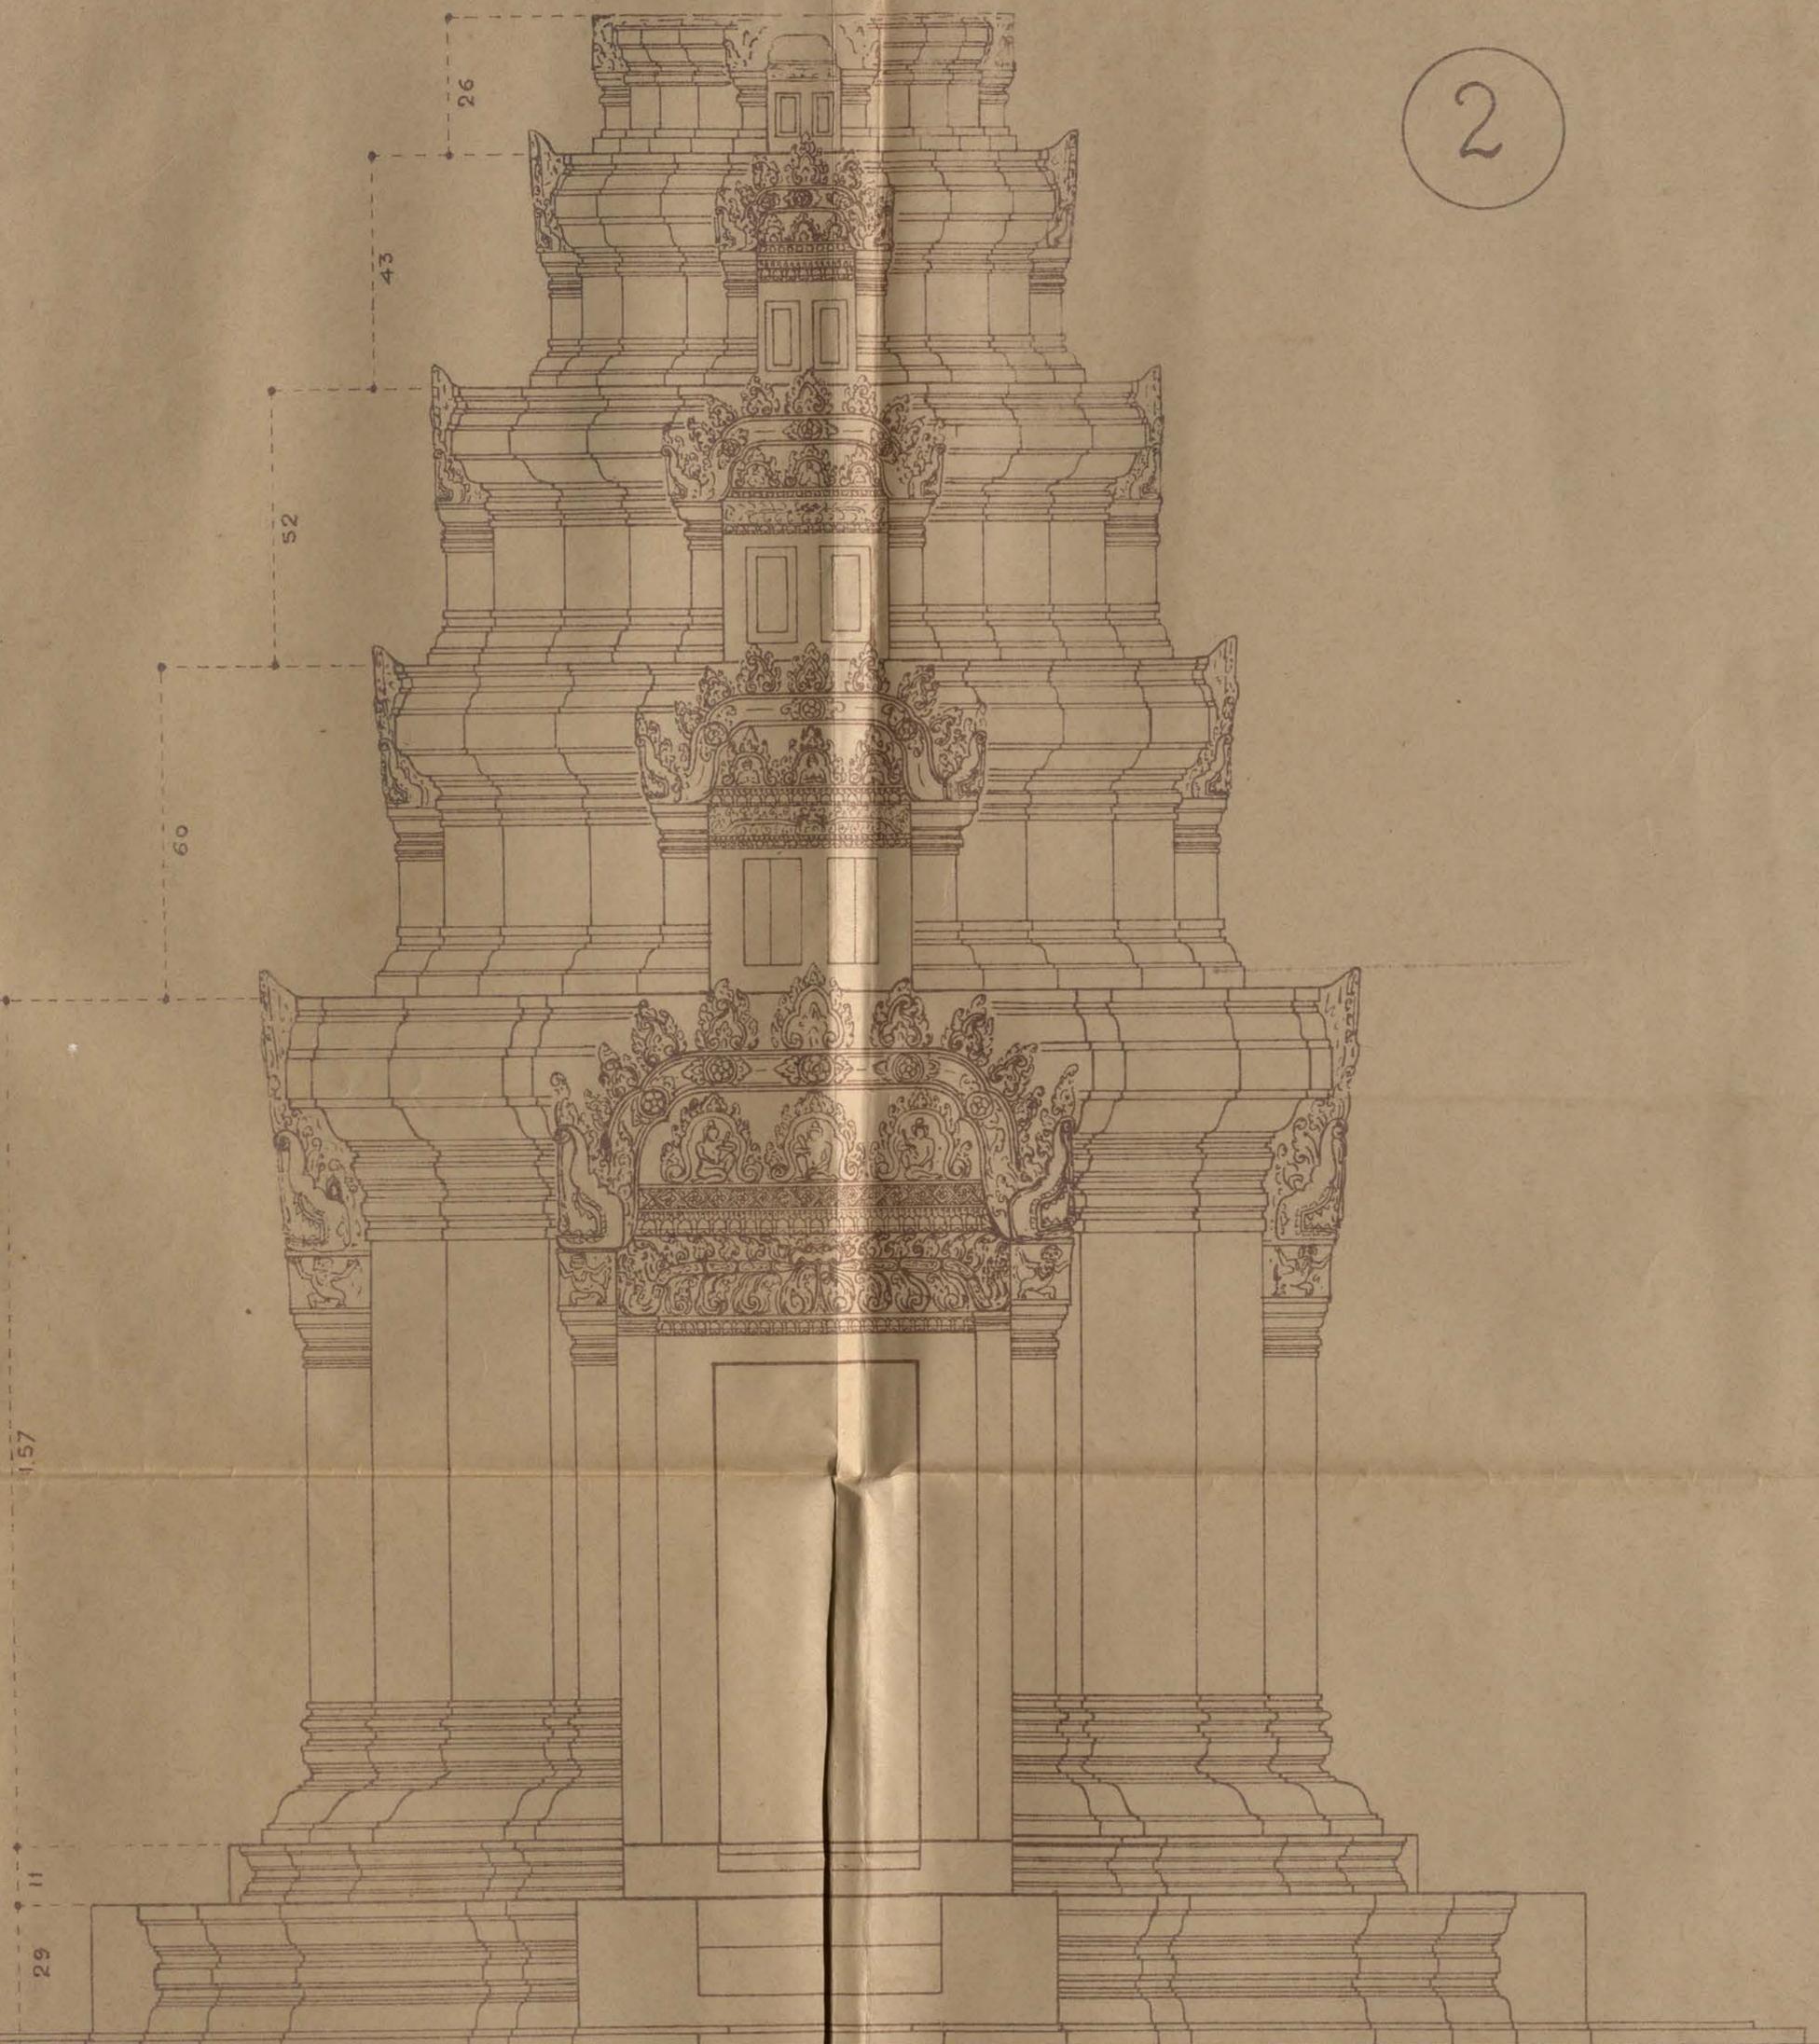
BALON
TYPE D'EDICULE DU 4^e GRADIN
FAÇAD. EST

La photo n° 4542 donne l'aspect actuel de la pyramide, vue de l'E., avec l'un des édicules d'angle du 4^e gradin. *Les effractions,*

Parmi ces derniers, le travail de restitution a pu être mené jusqu'au 3^e étage en retrait à l'angle N.-E., et jusqu'au 4^e étage à l'angle N.-O., où manque seulement le motif de cou-

ronnement. La hauteur au-dessus du sol de base est de 3m80. La photo n°4544 donne le détail du linteau et du fronton surmontant la baie E., seul ensemble relativement bien conservé.

Croquis
n° 2

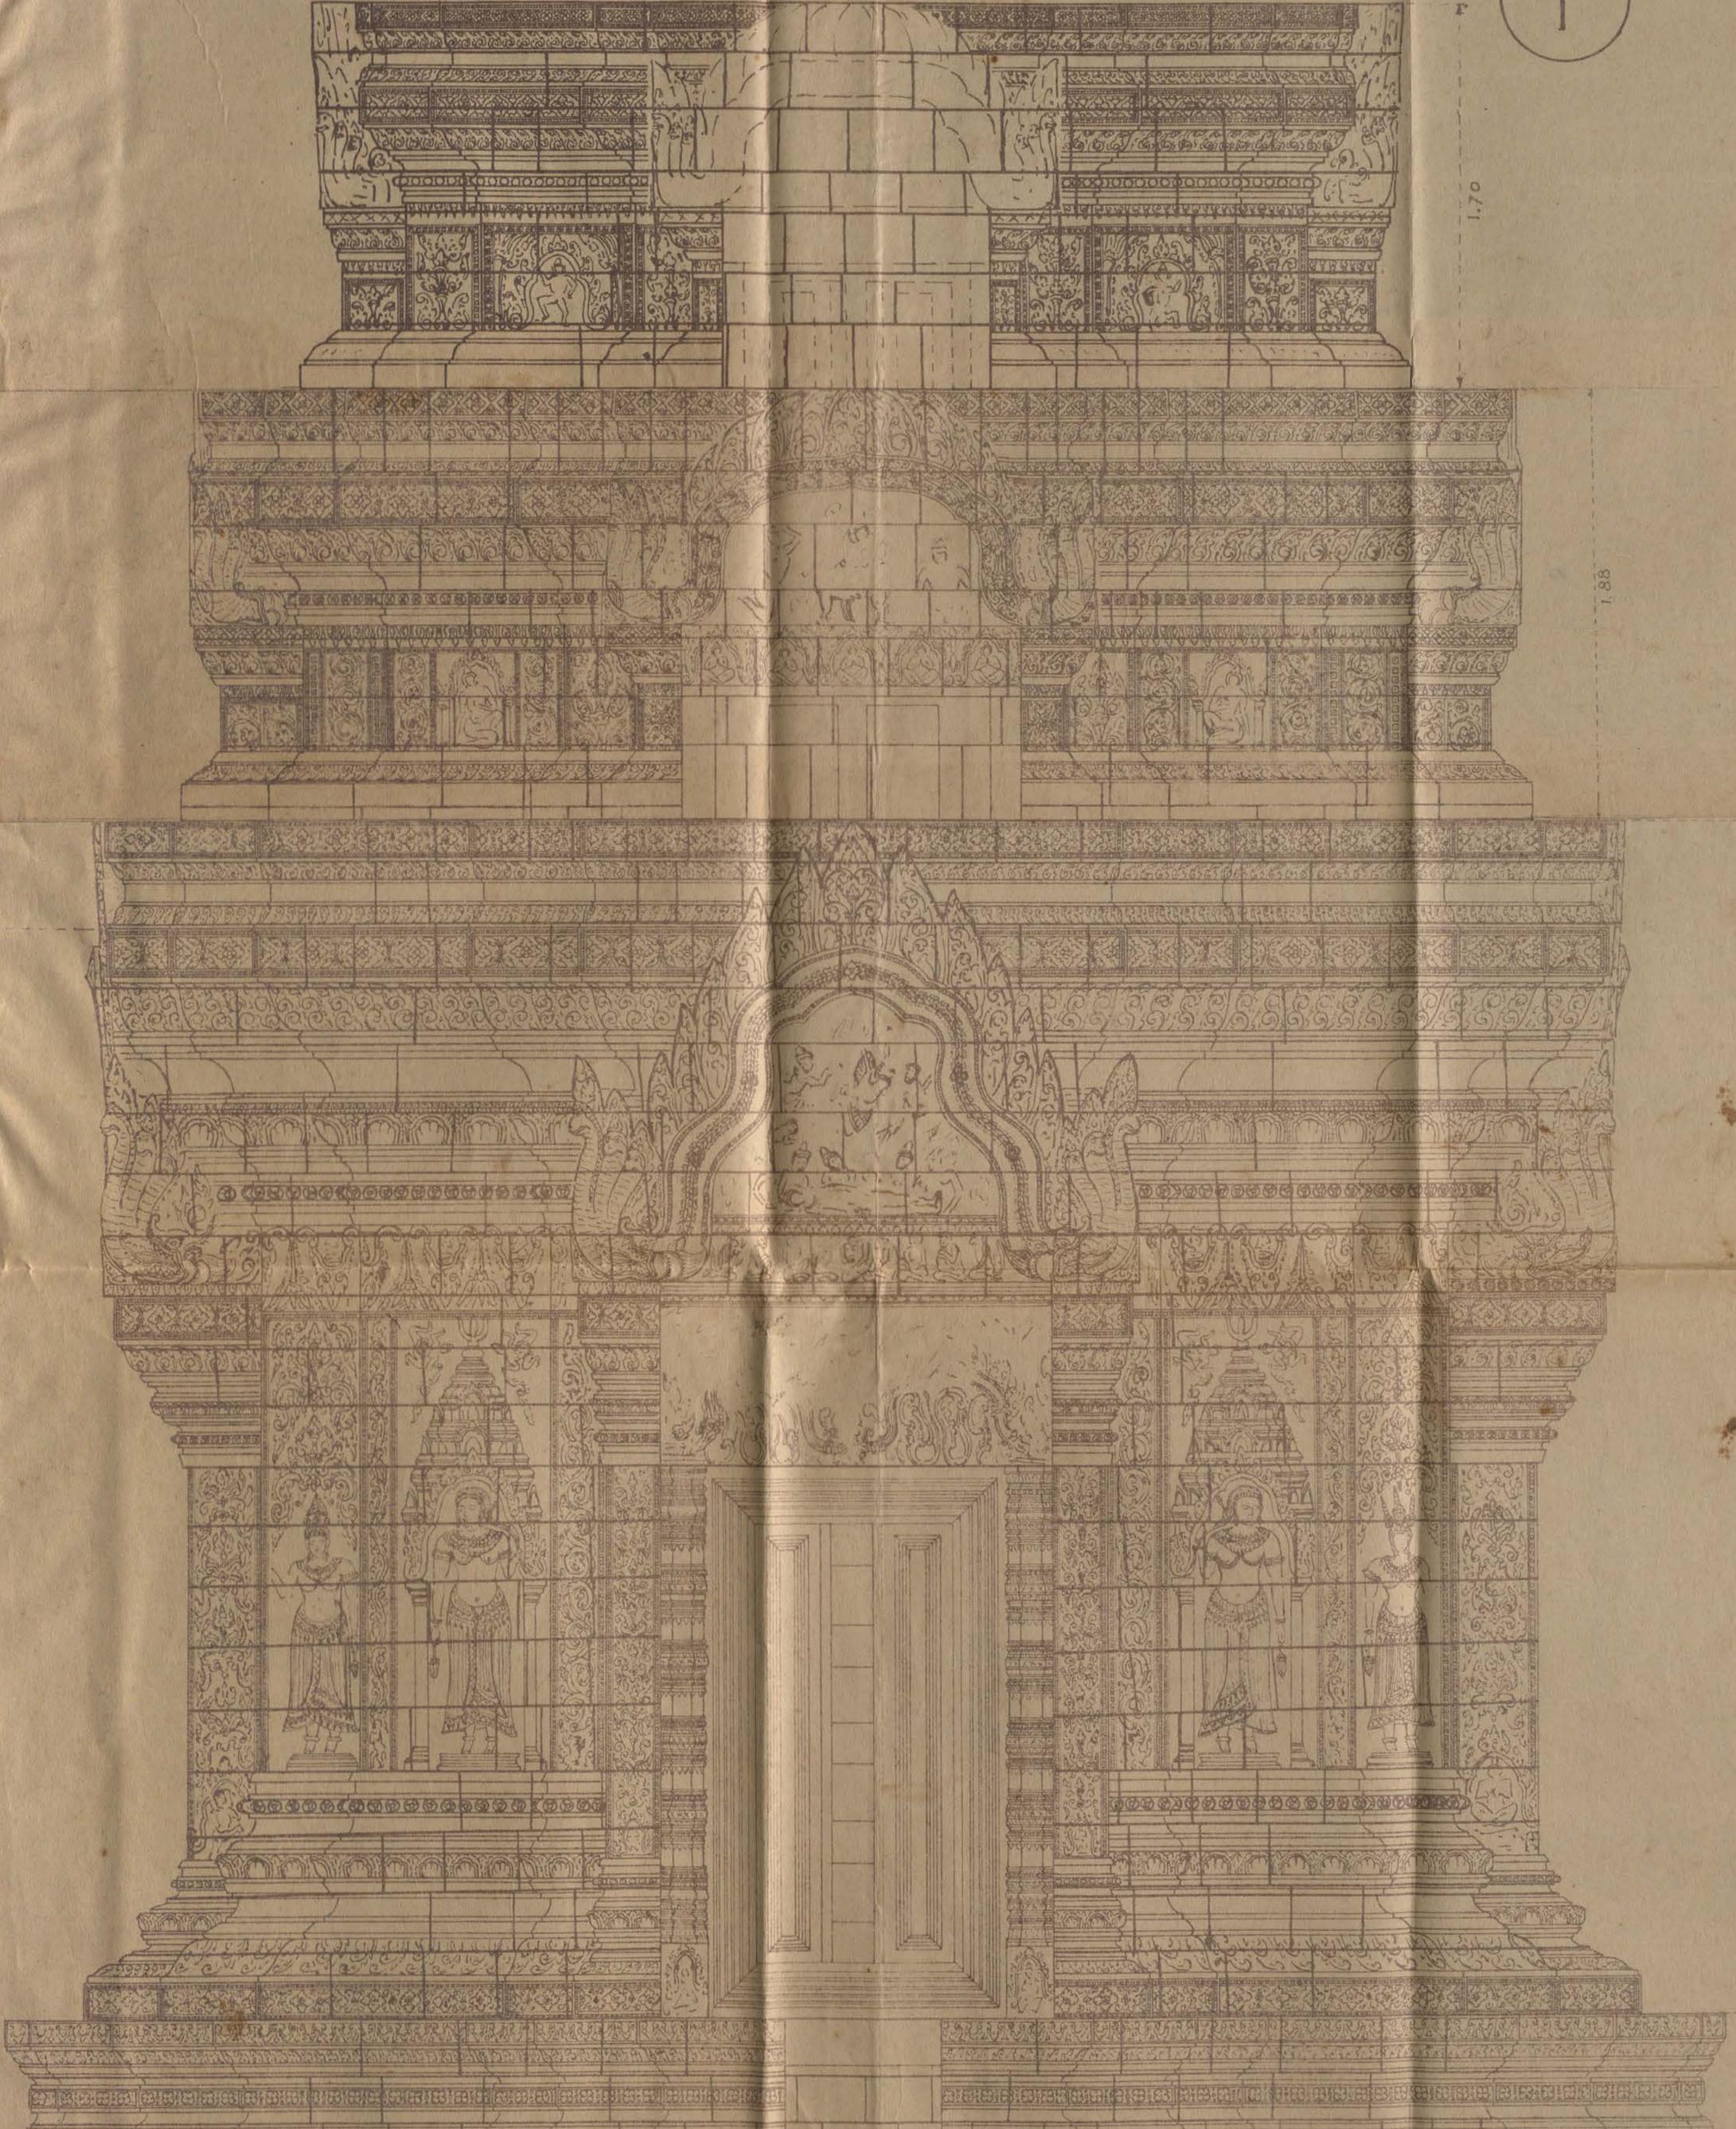
RAPPORT MARS 1938

Au sanctuaire central, le 2è étage en retrait est achevé, tant en parement que comme blocage intérieur. Ce qui subsiste du décor des frontons est absolument indéchiffrable. L'avant-corps V. ont On s'efforce de réunir et mettre en place quelques fragments du socle et de divers éléments du 3è étage, afin de ne point couronner la silhouette par la sècheresse de lignes d'une horizontale et faire comprendre que la superstructure reste incomplète.
