Siemréap, le 5 Janvier 1929.

Le Conservateur du Groupe d'Angkor à

RAPPORT SUR LES TRAVAUX EXECUTES DANS LE GROUPE
D'ANKOR PENDANT LE MOIS DE DECEMBRE
1928.

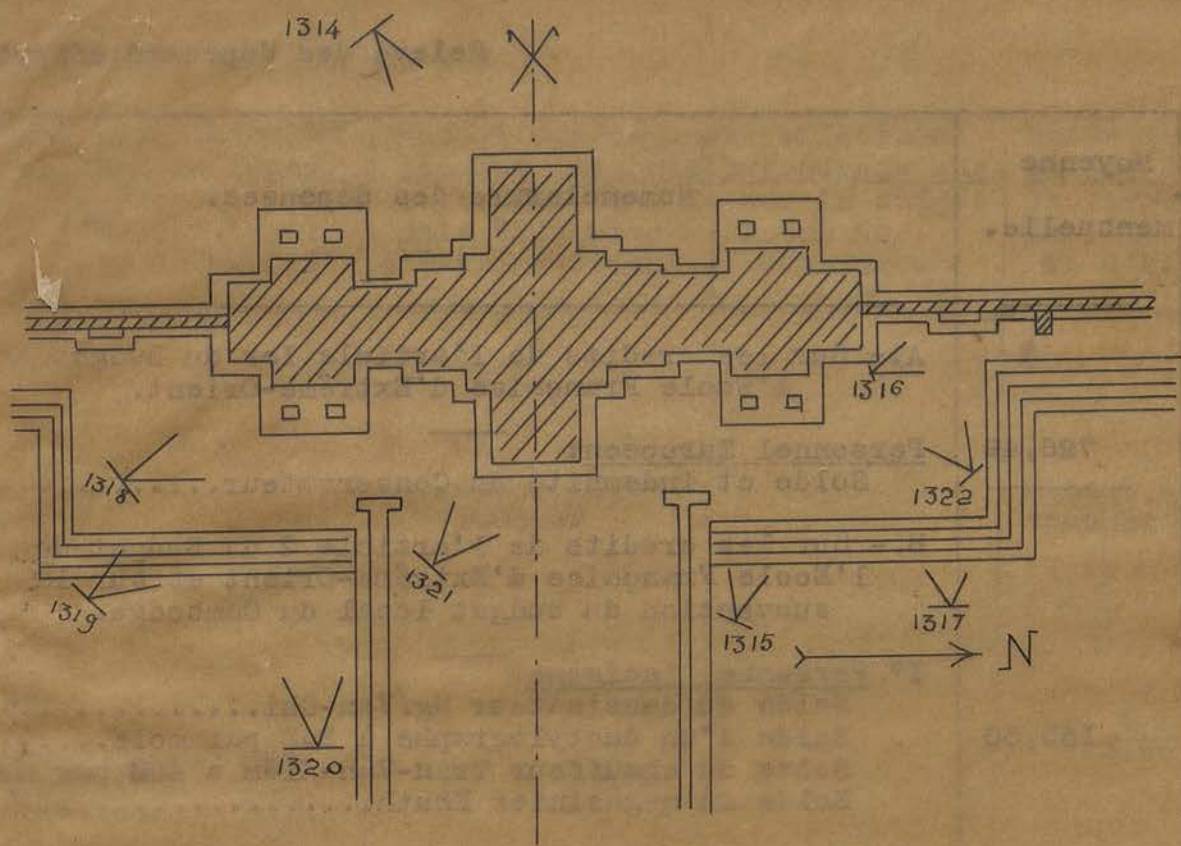
Croquis n°1

au fond le garuda-cariatide complété et en premier plan les gradins du bassin qui forment décrochement pour se rapprocher du mur (Croquis n°I)

Le garuda symétrique Sud qui était découronné de ses pierres supérieures a été complété par la remise en place des dites pierres et le corps lui-même du garuda a été consolidé. Les photos I3I8, I3I9 et I320 montrent trois états du dégagement de l'entrée latérale Sud: sur la photo I3I9 on voit au second plan les coulis resserrant les joints des assises déplacées par les racines au moyen du bélier qu'ils utilisent en pareil cas. Sur la photo I320 on voit

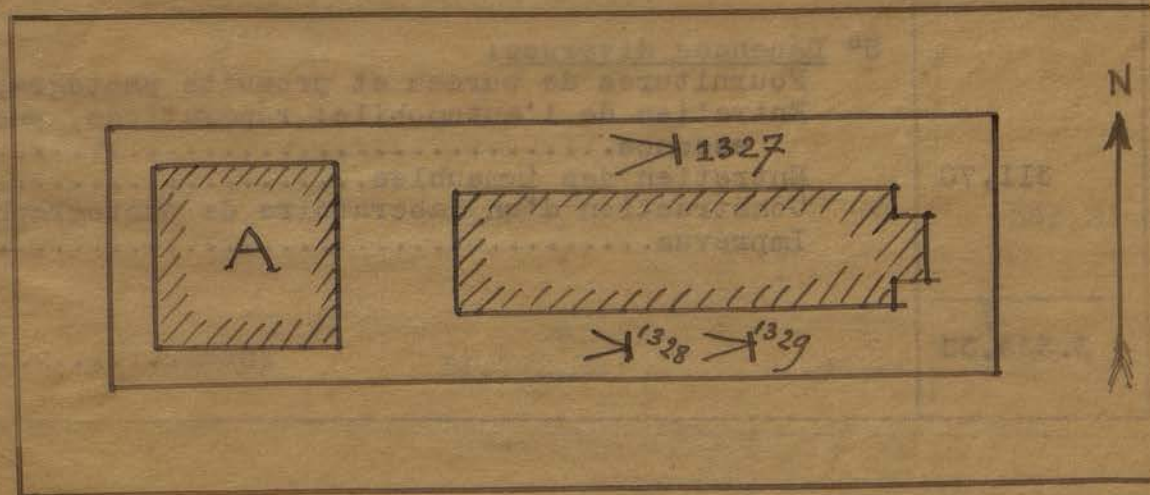
Croquis n°2

On reprend aussi le muret de soutènement du massif qui érige sa base puissante à l'Ouest du Prah Vihâr (D sur le plan général de cette terrasse, pl. IX du B.E.F.-I8 -8 et A sur le croquis n°2) massif que je suppose avoir été une base de stupa.
