Journal de Saülles

Journal de
Fouilles

du 12 Juillet 1924 au 28 Sept. 1926

Plan d'ensemble du
PALAIS ROYAL

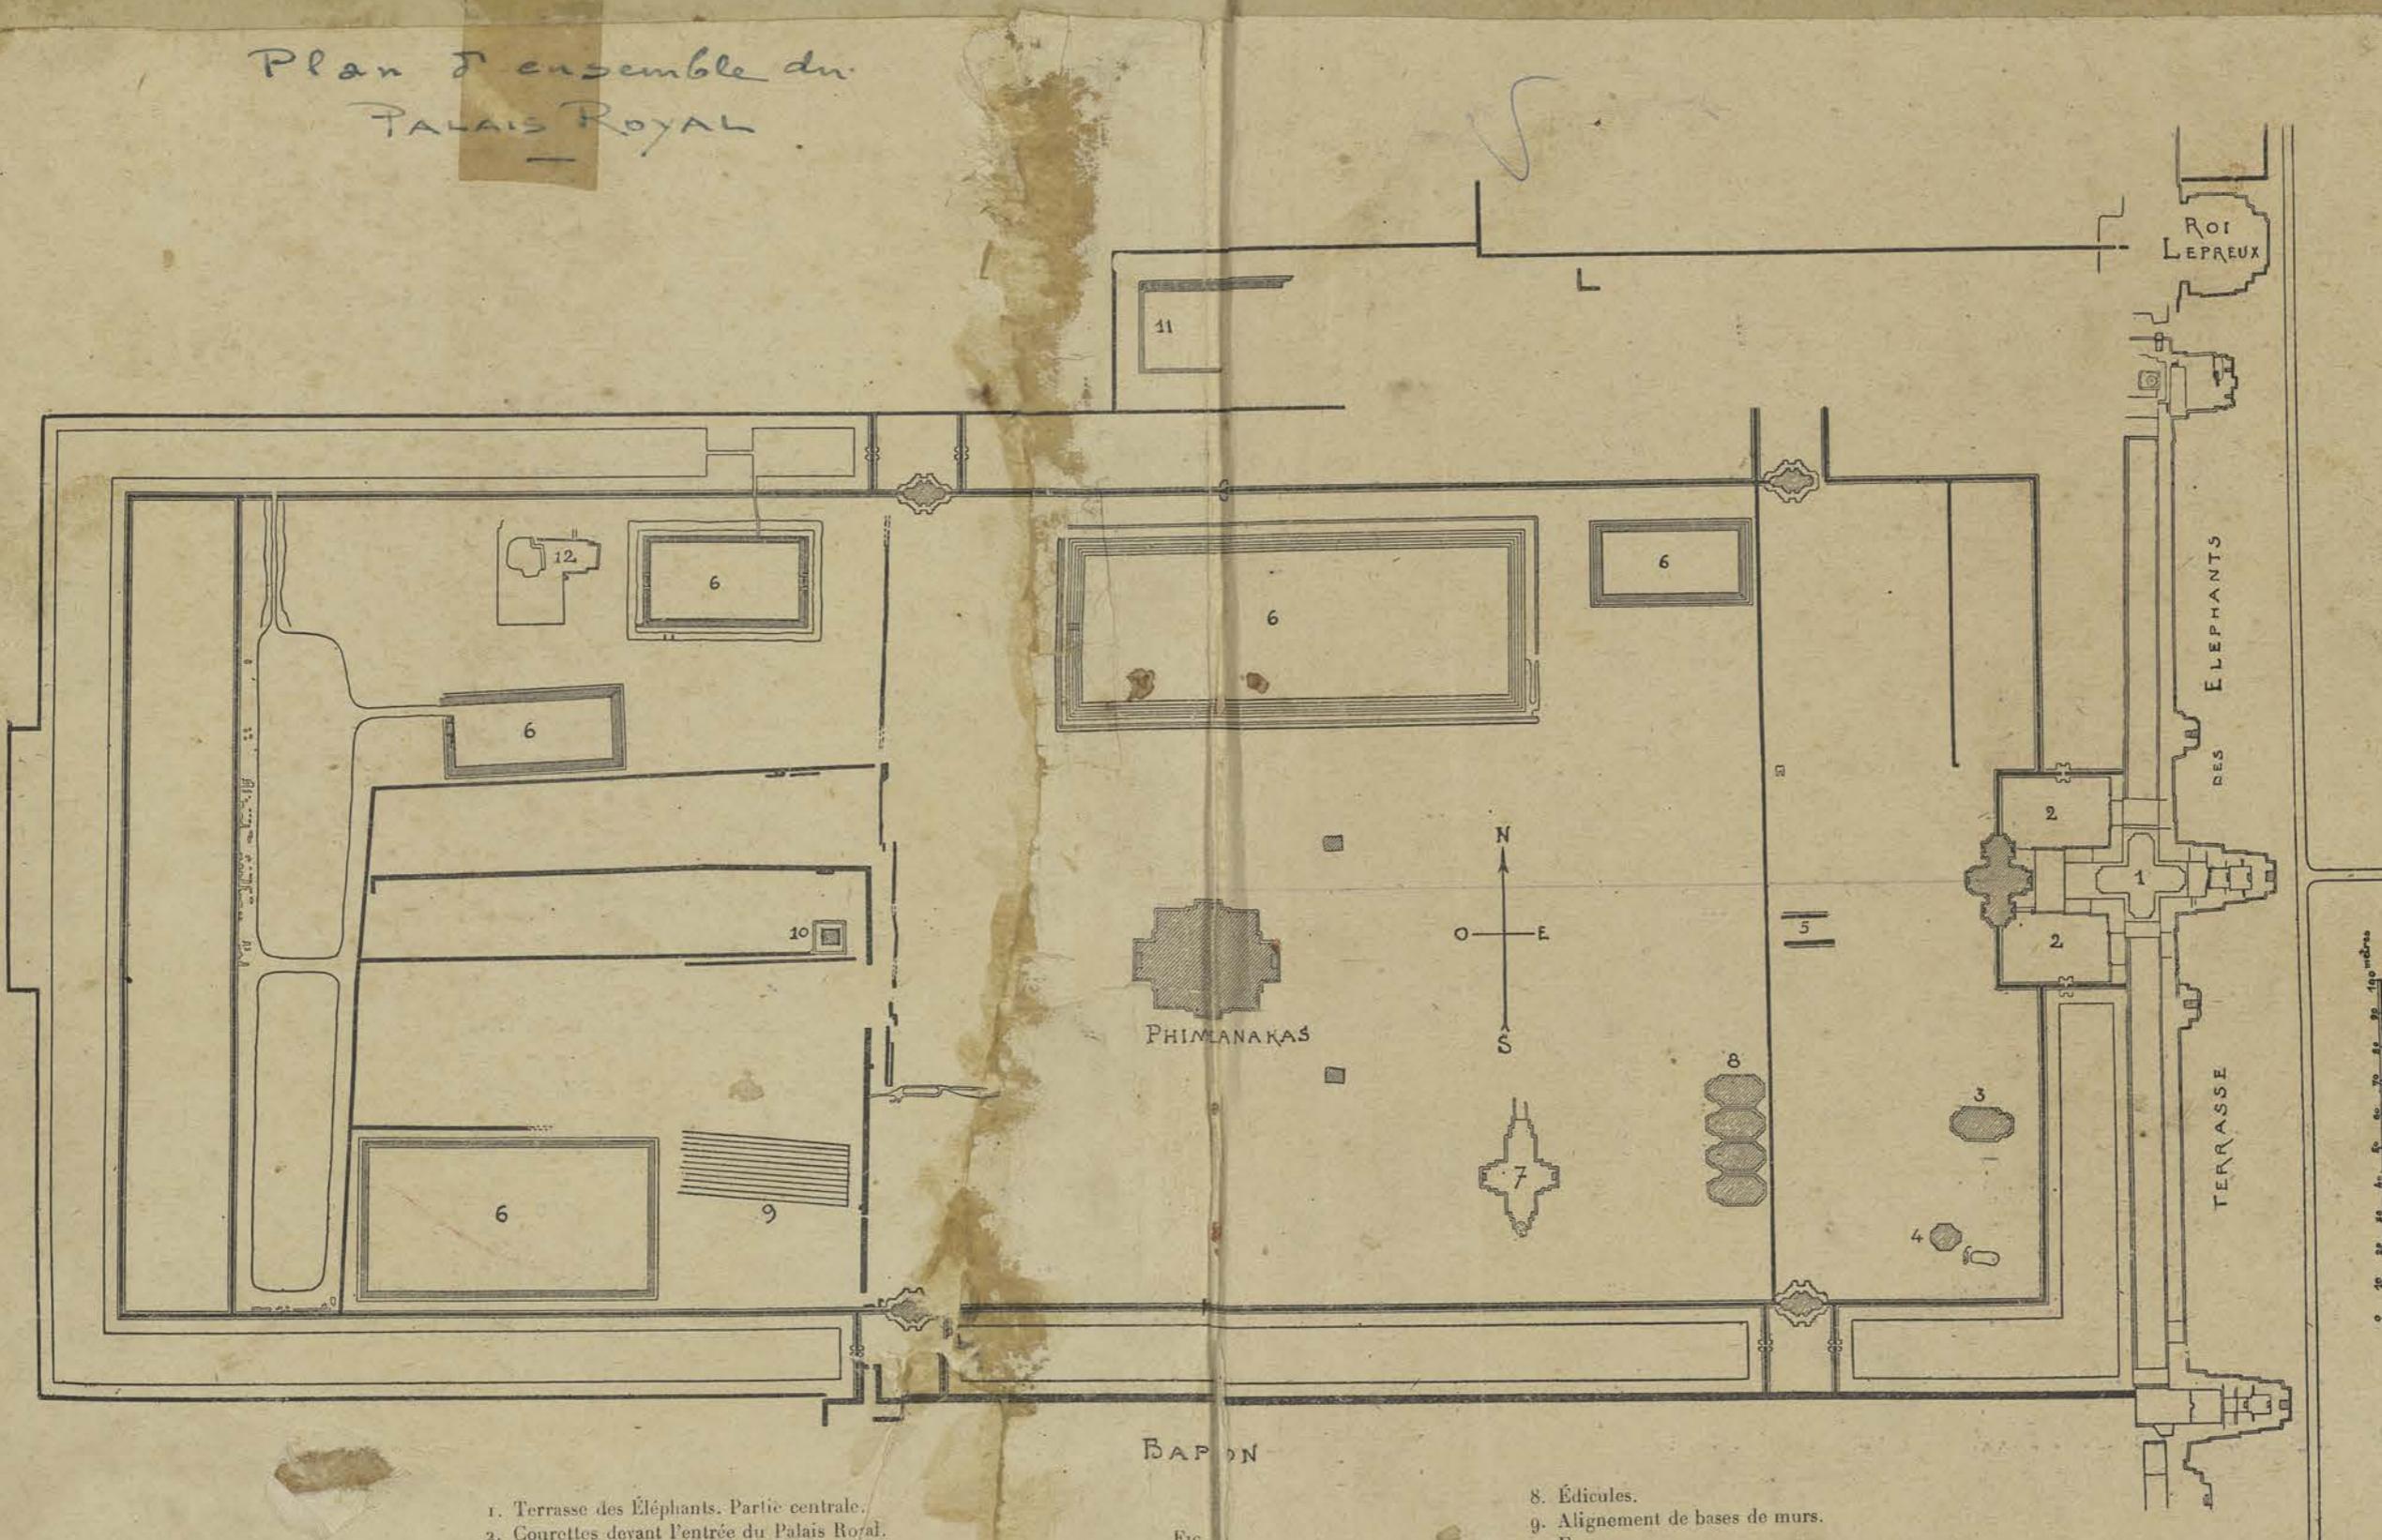
1. Terrasse des Éléphants, Partie centrale.
2. Courrettes devant l'entrée du Palais Royal.
3 et 4. Vestiges de monuments.
5. Fragment de terrasse.
6. Bassins.
7. Terrasse royale.

8. Édicules.
9. Alignement de bases de murs.
10. Fosse.
11. Vestige de bassin décoré de bas-reliefs.
12. Petite terrasse avec bas-reliefs.

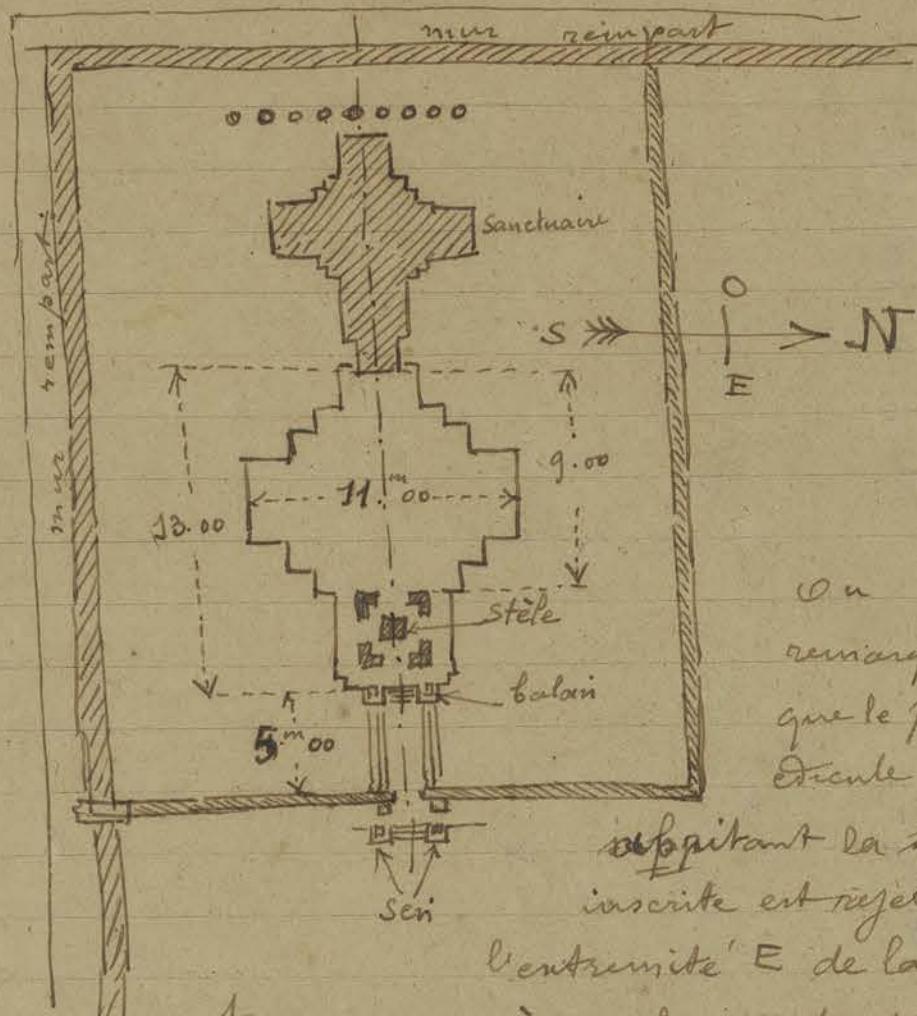
Prasat Grun S.O.

On remarquera que le petit étende appiquant la stèle inscrite est rejette à l'entremise E de la

Sténe en grès au lieu d'être placé au centre de la partie cruciforme.

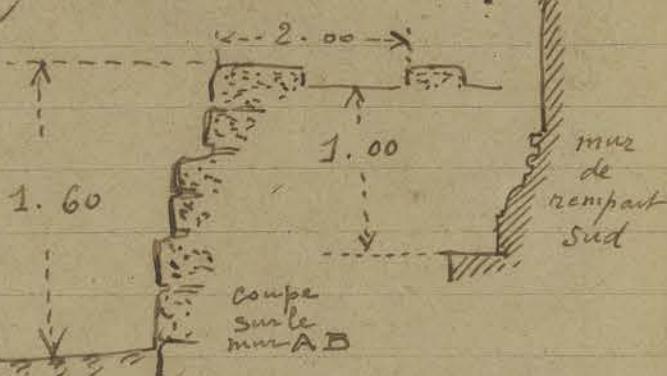
pris pour un Irah dans la partie SO de la
3^{me} Cour du Palais Royal montre un mur
de latérite du profil ci-dessous :

Ce mur ne semble
pas être une
bordure de bassin
et pourrait être
un simple mur
de soutènement

suggérant un changement de niveau dans le
sol du palais
Royal.

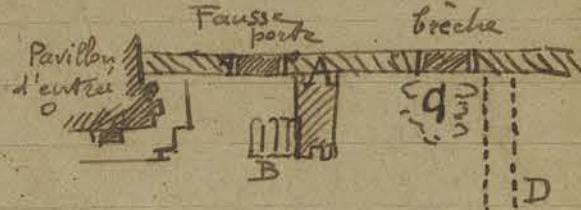
et le mur séparatif de la 3^{me} Cour (voir p. 9 - 1)
on trouve en A une
première amorce
de mur qui

s'arrête presque
tout de suite et à laquelle accède un petit
passage en latérite B. Une porte qui a
été rebouchée grossièrement semble avoir
donné accès à ce passage de l'intérieur.

Plus à l'ouest on remarque une brièche
dans le mur d'enceinte grossièrement
rebouchée également devant laquelle en
G est un amas de blocs de latérite
sans forme bien définie - C'est à 1^m 00
environ à l'ouest de G qu'aboutit le
prolongement (en pointillé ci-dessus)
du mur d'enceinte séparant la 2^{me} Cour
de la 3^{me} Cour. Des débris de tuiles assez
nombreux se retrouvent dans les déblais
de fossilles à cet endroit.

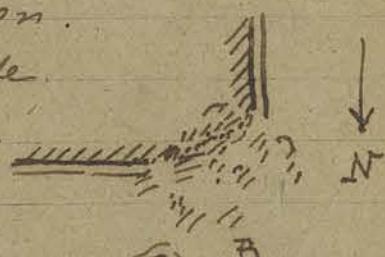
Mercredi 20. - En enlevant la terre à la base de l'amoncellement de blocs qui constituent l'angle écroulé du Nord-Ouest du tambourissement du 1^{er} étage du Baphuon, on trouve deux fragments qui réunis forment la moitié d'une stèle avec inscription.

L'un en A près des racines de l'arbre qu'on vient d'abattre
l'autre en B un peu plus à l'ouest.

Ces 2 fragments proviennent d'une stèle à tenon inférieur et terminée en haut par une accolade avec au centre une petite figurine-persophage assis bras en l'air et un genou levé.

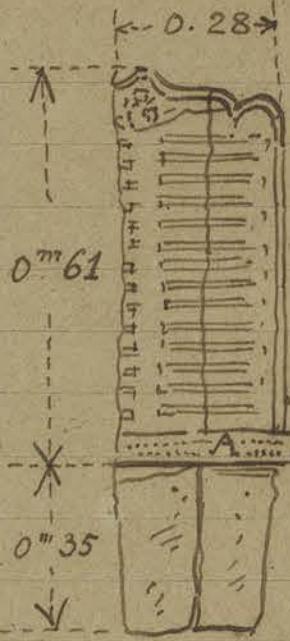
CA 545

Sur la face sont 25 lignes assez lisibles (l'inscription devait être divisée verticalement en 2 colonnes, dont les dernières lettres de la colonne de gauche sont visibles) plus 2 lignes écrites sur la moulure de base A.
Sur la tranche de la stèle épaisse de 0,17 est une inscription mais en assez mauvais état et interrompue par des cassures et morceaux éclatés ; cette inscription montre une écriture moins soignée que sur la face. (n° 545)

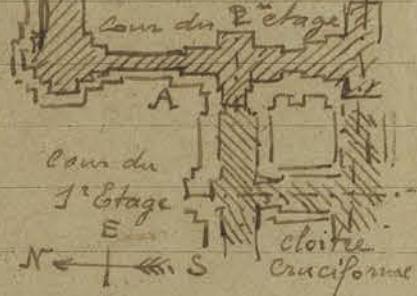
Résultat du sondage à la base du soubassement du 2^{me} étage du Cloître Vat en A dans la Cour du 1^{er} étage au nord du cloître cruciforme d'entrée : 2 assises de grès

de 0.40 de hauteur
sous la moulure
basse du

soubassement reposent

sur une assise de

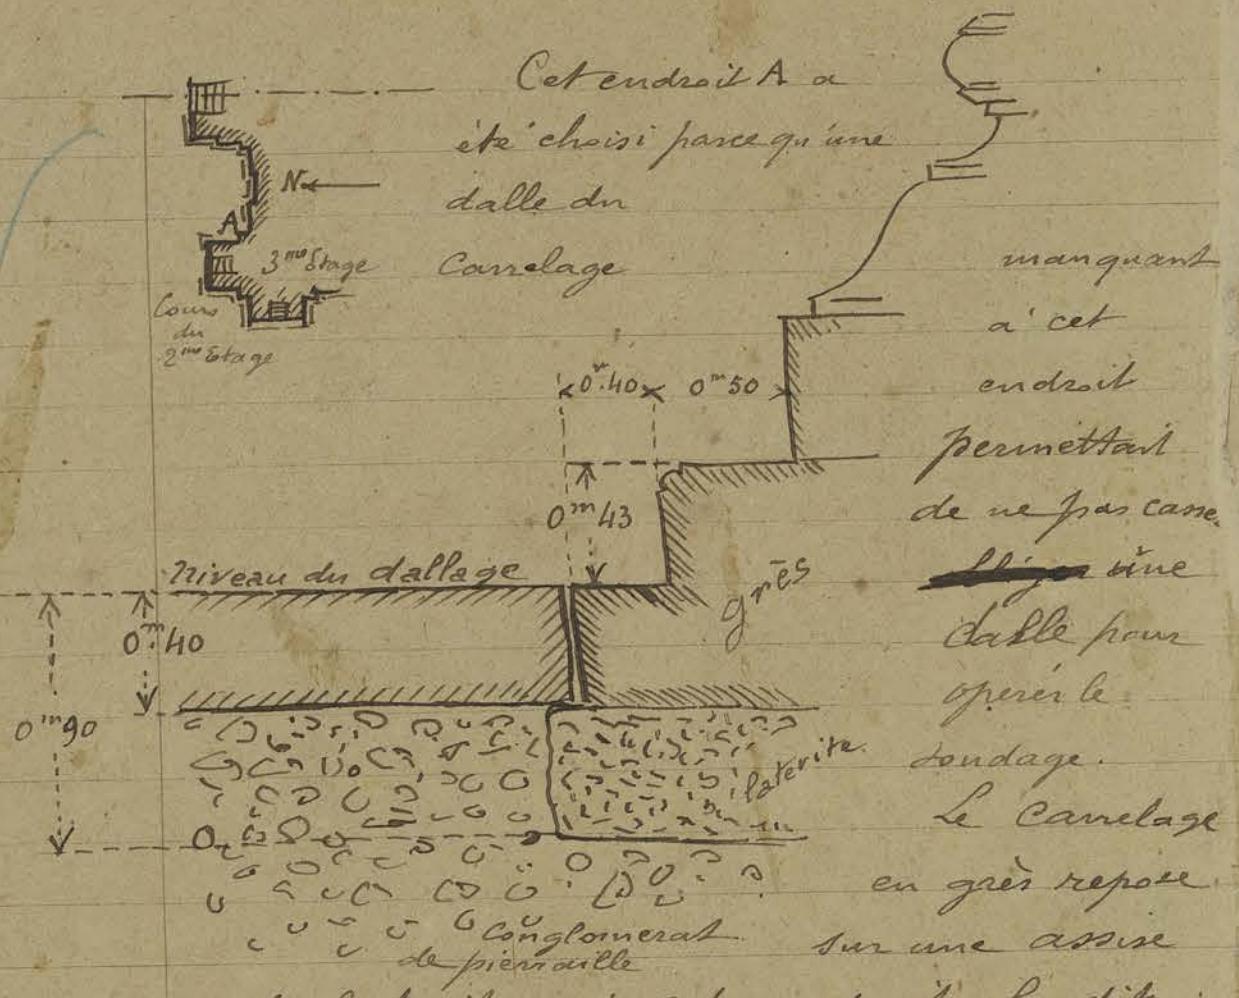
Un nouveau sondage à la base du tambour du 3^{me} étage d'Olukor Val en A à l'est du perron latéral ouest de la façade nord donne le résultat suivant :

Le dallage en grès repose sur une assise de laterite à cet endroit : la dite assise de 0,50 de hauteur reposant elle-même sur le Conglomérat de pierre (grès concassé sans doute débris de faille des pierres) qui on retrouve toujours sous les fondations Klinières. Ensuite j'ai essayé pour savoir si un degré du Chef du Service archéologique de faire enlever la terre d'une cavité située à peu près dans l'axe du grand escalier central de la façade Ouest sous le dallage surélevé sur colonnettes pour voir si ce n'était pas l'orifice du souterrain dont parle la tradition orale indigène.

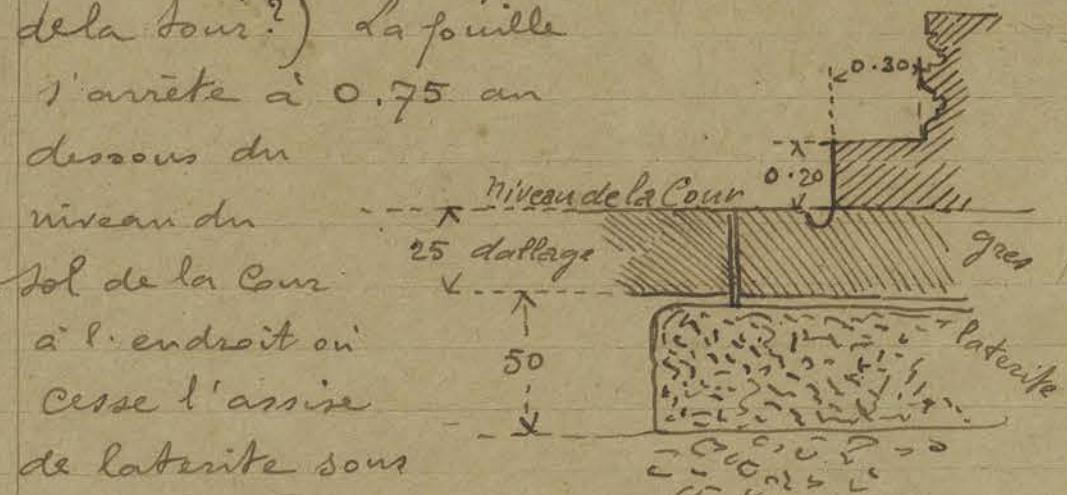
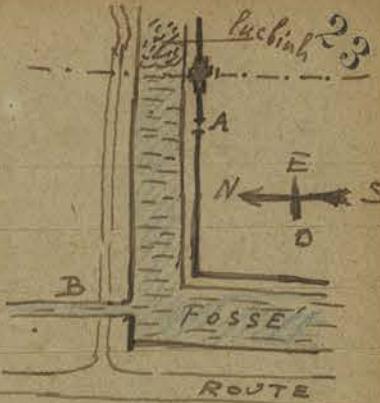
Ce ruissellement déverse en B toute l'eau recueillie par les terrains situés entre Cintor Thom et le bassin N d'antkor Vat.

Le débit considérable explique comment les fossés N & O antkor Vat peuvent se remplies maintenant que l'évacuation vers la rivière est supprimée.
Remarqué un endroit un peu à l'ouest du Gopura Nord de Cintor Vat où le mur d'enceinte A montre une interruption assez nette qui a été remplie en moellons de latérite pour la partie inférieure et en blocs de grès taillés pour la partie supérieure sur une longueur de 9 à 10 mètres. De plus sur une longueur moyenne de 10 mètres à l'est de cette interruption A et de 4 à 5 mètres à l'ouest le parement du mur en latérite (face Nord) n'a pas été ravalé et les moulures du bas et du haut n'ont même pas été dégrossies.

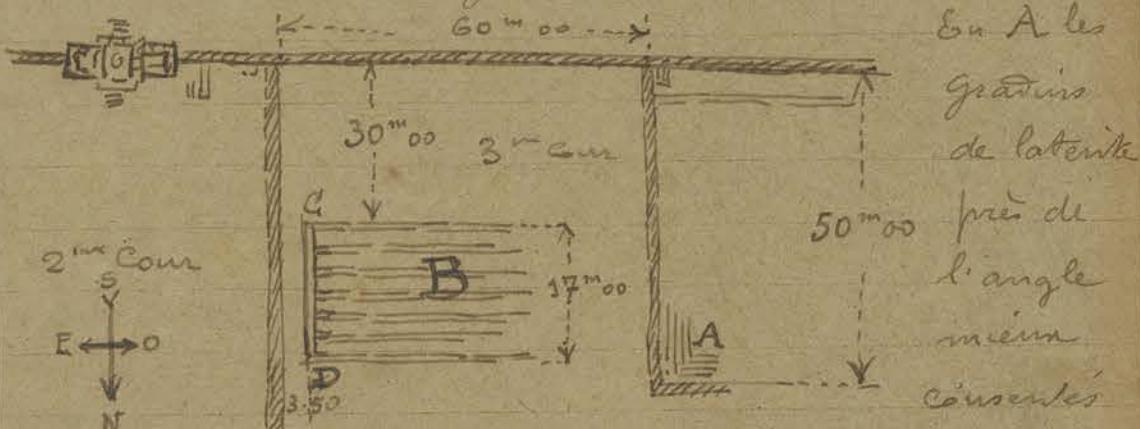
Relevé des grandes distances des vestiges et cordons de grès mis à jour dans l'angle S.O du Palais Royal

semblent descendre assez profondément.

Les 11 cordons de grès de direction E.O en B sont espacés les uns des autres de 1m 70 en moyenne. La ligne N-S en C-D des dits cordons est à 3x50 de distance du mur séparant la 2^{me} de la 3^{me} Cour.

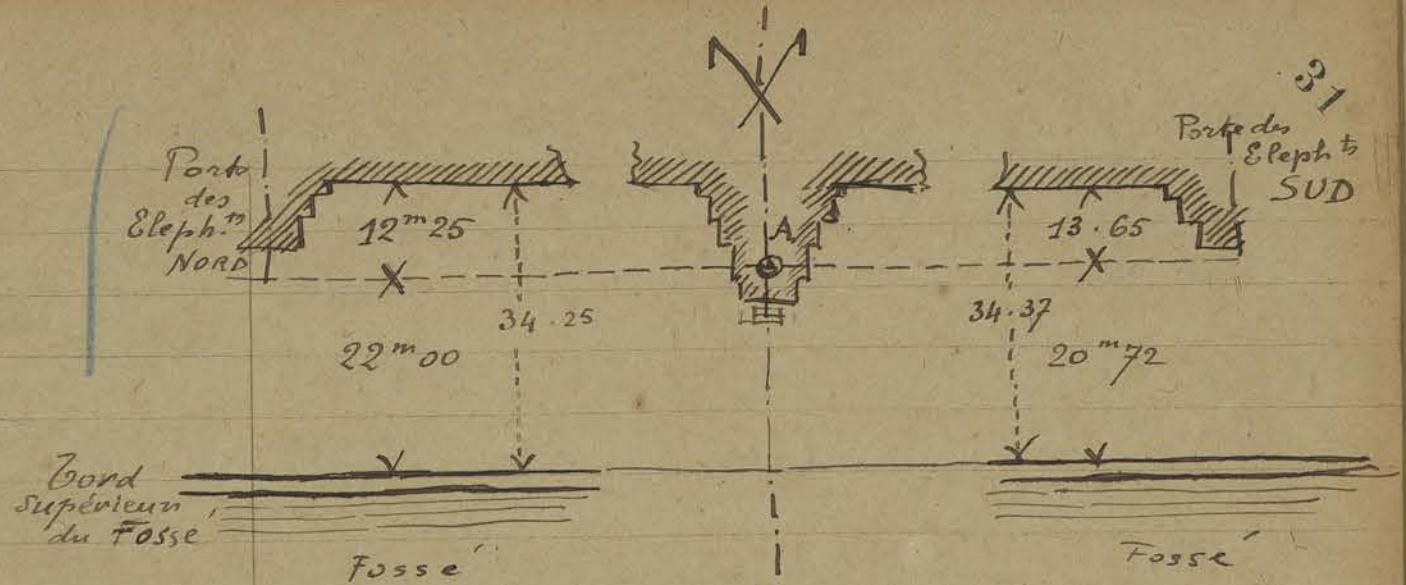
De cette observation il s'ensuit aussi que les 2 ailes latérales des entrées occidentales du temple ne sont pas sur un même axe.

l'instrument mis en station en A sous le porche O des entrées occidentales une ligne perpendiculaire au grand axe EO du temple fut menée. Cette ligne qui fait avec le Nord magnétique un angle de 76 centièmes vers l'Est est à 12^m 25 du bord inférieur du soubassement de l'aile latérale nord (près la porte des éléphants) et 13 65 du même bord inférieur près de l'autre porte des éléph. Le bord du fossé est de 0 32 plus éloigné de ce bord inférieur au sud qu'au nord.

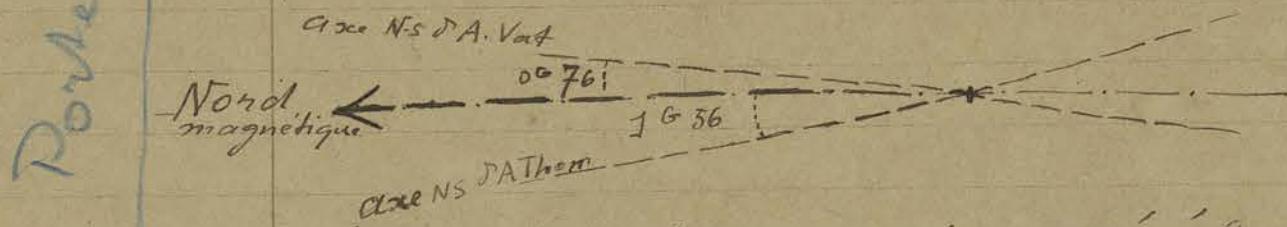
La direction du Nord magnétique fait avec le grand axe portant passant par le milieu de la porte Sud un angle de 1 grande 56 centièmes vers l'ouest

Le croquis ci-dessus montre, exagéré pour mieux faire comprendre la chose, la différence

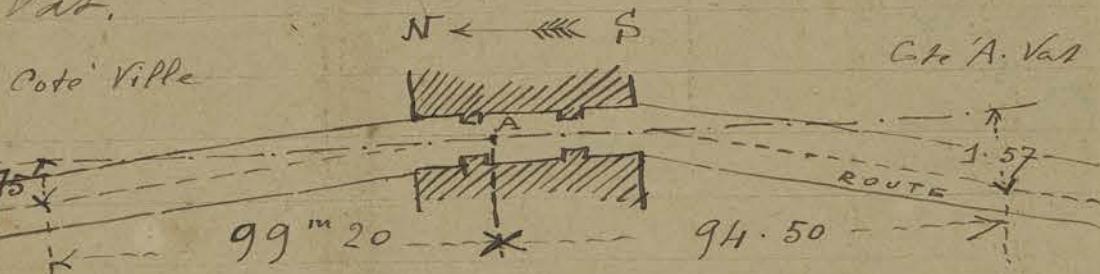
Trouve entre les 2 axes D' Ankhor Thom (en supposant que la porte sud soit dans l'axe NS de la ville) et d'ankhor Vat.

L'instrument étant mis en station en A au milieu de la porte la déviation de l'axe de la route Sud venant d'Ankhor Vat est de $1^m 57$ vers l'O et celle de la route Nord (dans l'intérieur de la ville) est de $1^m 75$ vers l'Ouest à une distance de $99^m 20$.

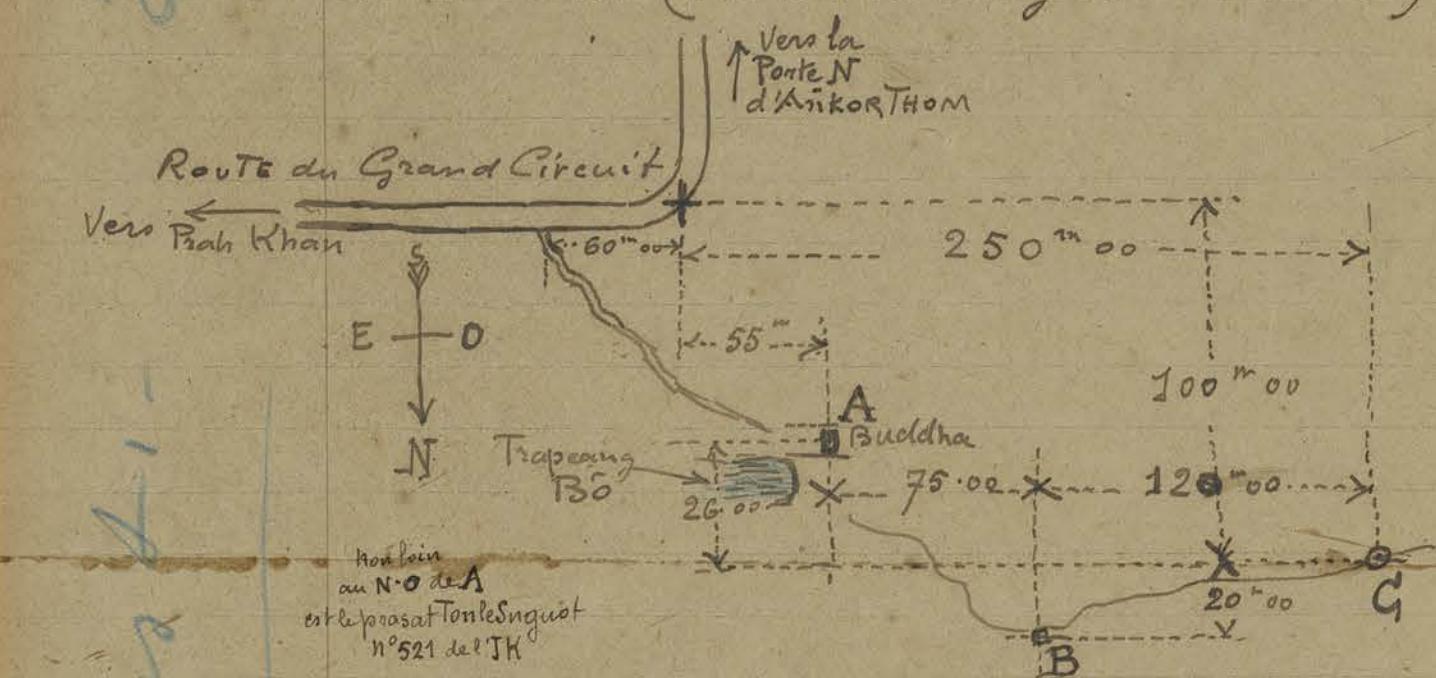
À la boussole ces emplacements divers sondés par des fouilles peuvent se situer approximativement ainsi : (un sentier intégrer les dessert)

En A (coordonnées approximatives : 74° 00' au nord de l'angle de la route du Grand Circuit après la sortie d'Akorthom et 55° 00' à l'ouest)

L'emplacement signalé p. 45-9 - avec statue du bouddha incliné en avant (sans tête) qui fut redressée.

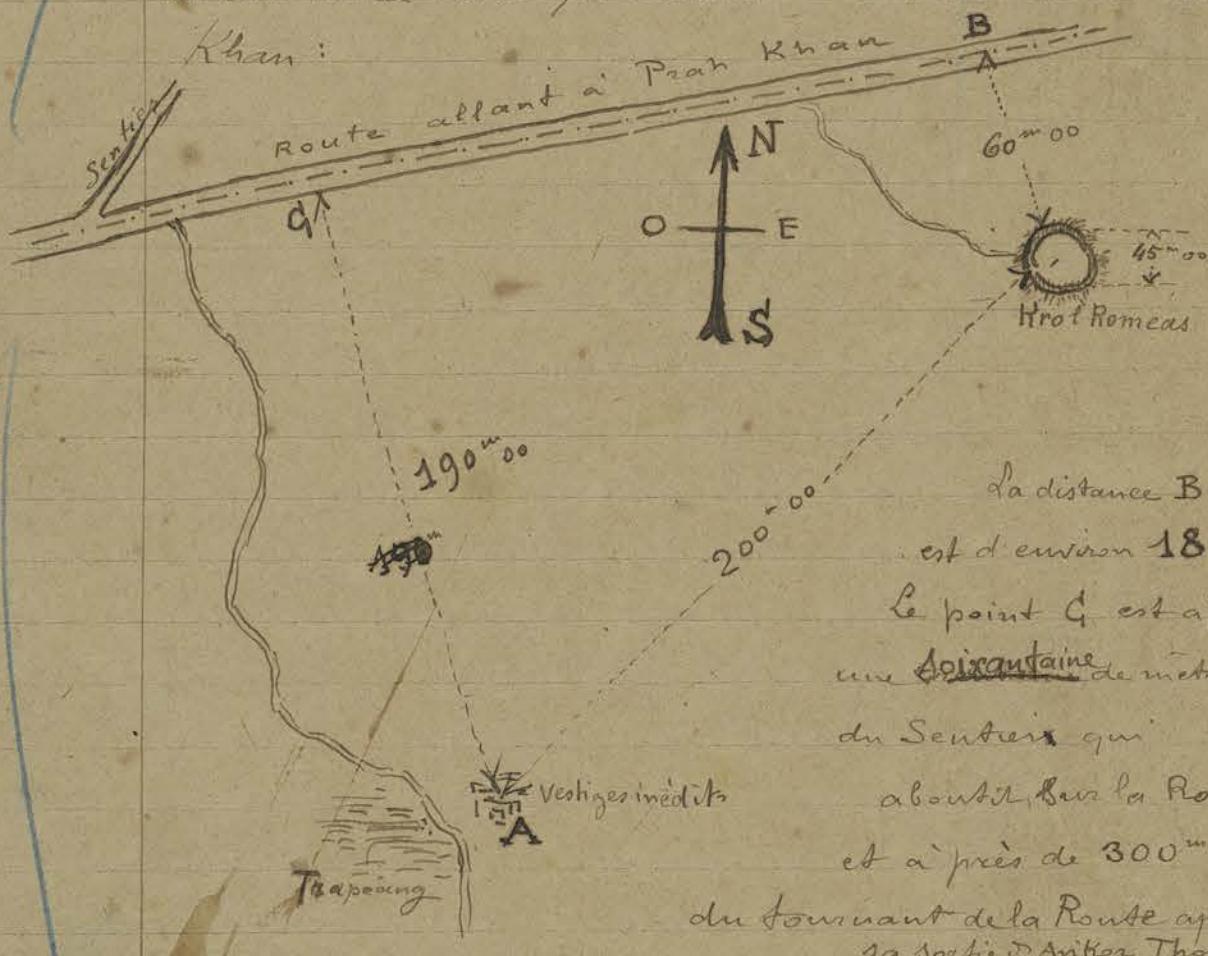
Mardi 28 Coordonnées approximatives du Krol Romeas en cours de dégagement (près de l'angle SO de Prah Khan et des vestiges inédits fouillés récemment au sud de la route qui conduit d'Ankor Thom à Prah Khan :

La distance BG
est d'environ 180^m
Le point C est à
une soixantaine de mètres
du Senteix qui
aboutit sur la Route
et à près de 300^m
du tournant de la Route après
sa sortie d'Ankor Thom.

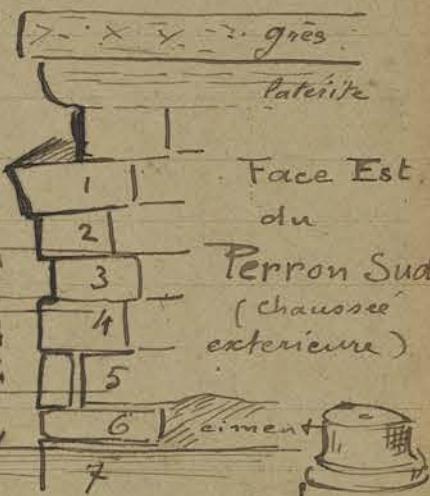
Ouest (côte Sud) du Chinkor Vat

12-2-25	31 octobre 1924	22 nov. 1923
	10 octobre 1924 19 novembre 1923	
	20 Septembre 1924	
	18 avril 1925 fossé	8 avril 1924 25 Juin 1924

reléés par moi sur les assises d'angles au cours de mes visites.

La ligne inférieure marque le niveau en saison sèche, qui n'a pas bougé, au moins jusqu'au 25 Juin. La crue dépendable en Septembre s'accélère rapidement en Octobre. La hauteur moyenne des assises à cet endroit est de 0m30. On peut donc évaluer à 1m20 la différence de niveau entre les 2 lignes extrêmes (25 Juin - 31 octobre 1924).

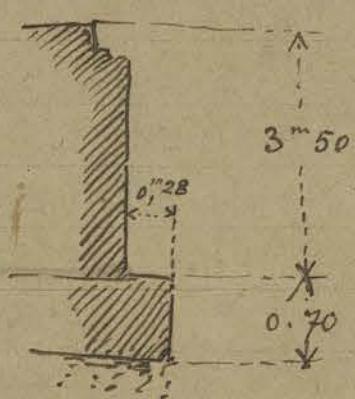
Coupe sur le mur du Krol Romas

Samedi 1 - Le sondage exécuté à la base du mur nord de la fosse du Rhinocéros (Krol Romas) donne le résultat ci contre:

Le nettoyage des pierres au droit de la brèche ouest montre par la verticalité très nette du parement que cette brèche était en réalité une ouverture interrompant le mur et servant

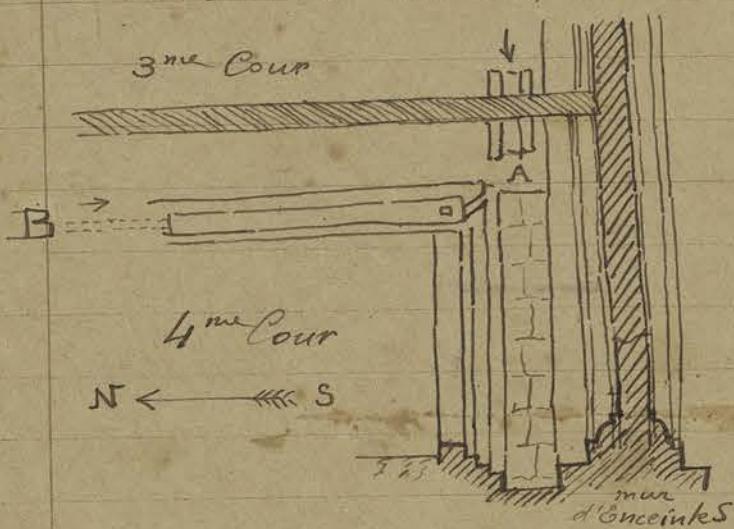
Dimanche 2 - Le dégagement de l'angle SE de la 4^{me} Cour du Palais Royal à l'endroit où débouche la Coulotte? sous le mur donne le résultat suivant:

Le dallage en latérite entre la berme du mur d'enceinte Sud et le rebord à gradin du trah (?) de la 4^{me} Cour cesse en A où il est remplacé

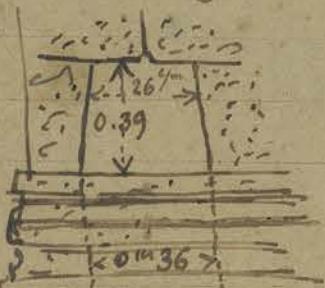
je constate dans le mur d'enceinte sud séparé du dit bord par un dallage en latérite une ouverture

trapézoïdale que semble fermer un bloc de latérite taillé à la demande formant bouchon.

Cette ouverture est située immédiatement au dessus des moulures de bases.

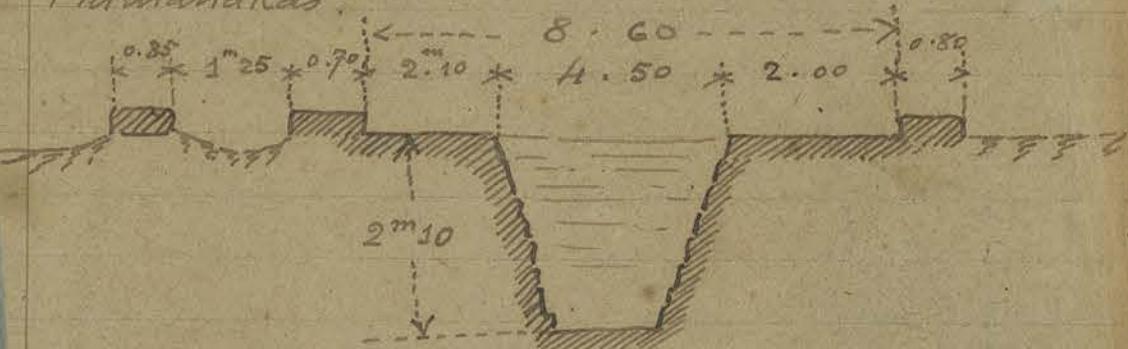
Coupe N-S sur la fosse-citerne ou Noura à un des W.C. - interprétation encore en faveur chez les indigènes - mais que démontre sa situation à proximité de la Chapelle du Phimānakas.

Tout autour règne une sorte de trottoir.
Cette Citerne carrée est dans le prolongement del' axe O-E du Phimānakas.

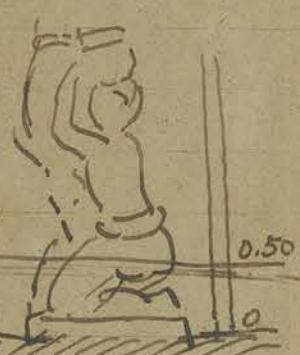
La hauteur des eaux à cette date - dans le Bassin Central de NAK PAN monte au groupe sculpté à la ligne ci-dessous (Environs 0"50) Ch. J. de F IV p. 164

Cette hauteur montre que la crue n'a pas dé

atteindre à cet endroit un niveau aussi élevé que la dernière.

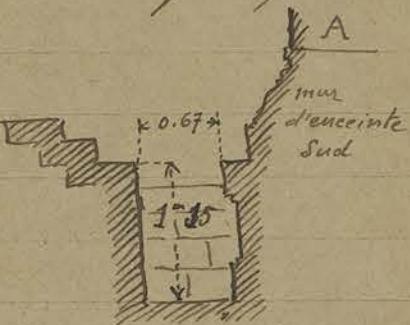
que longs très petits graviers tels qu'ils sont représentés p. 58-2. Mais au milieu de ce bord sud la partie d'allée s'interrompt brusquement pour reprendre un peu plus loin, formant une cavité maçonnée dont le profil est celui-ci ci contre.

Presque au dessus en A on voit un fossé très net dans l'épaisseur du mur analogue à celui signalé p. 60-7.

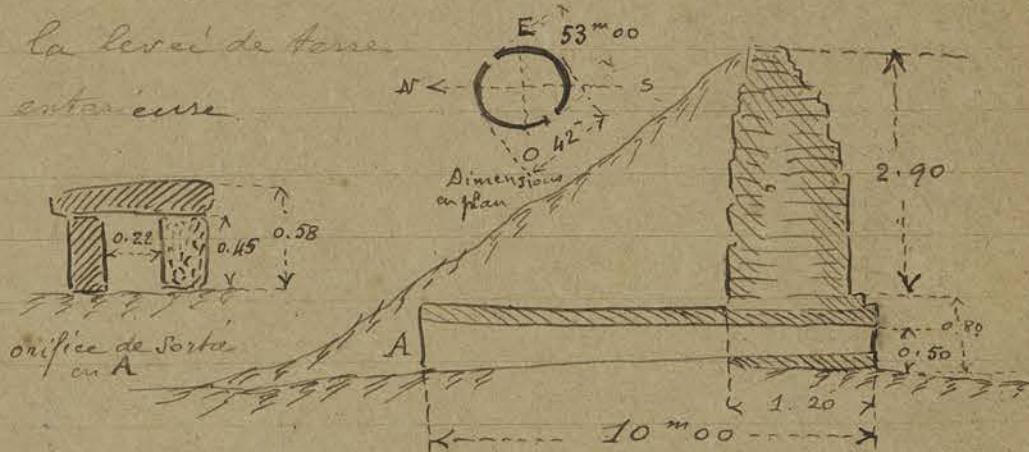
Coupe sur le mur du Krol Damrei près Prah Khan à l'endroit où une canalisation souterraine traverse la levée de terre entre deux cours.

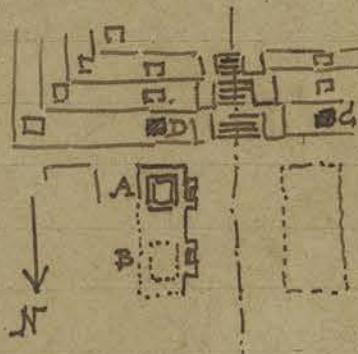
~~Jeudi 11~~ En dégageant la base de l'édicule en briques
à l'est du person nord de la pyramide du
Brahmin en A on trouve que

le soubassement de cet édicule
devait se prolonger au nord
pour recevoir un deuxième
édicule B, disparu ou
démolie.

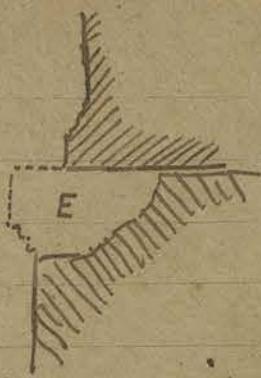
Suite de la chute de la pierre supérieure formant bandoulière du 1^{er} étage de la pyramide. L'équipe béton armé viendra combler ce trou avec pour assurer la solidité du petit parapet.

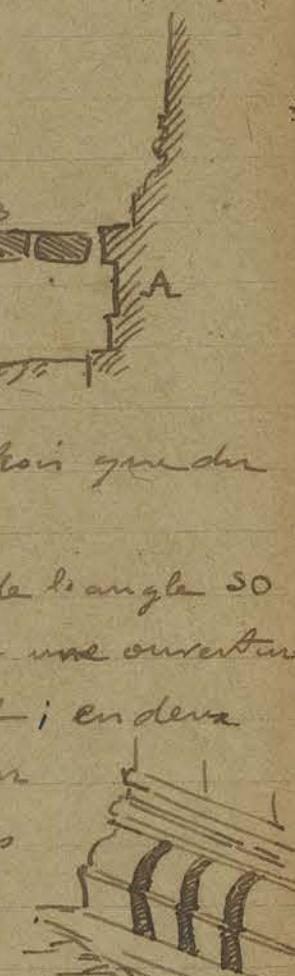
Vendredi 12 Le dégagement du soubassement du 4^{me} Cour du Palais royal se continue pas la mise à nu de la base du mur séparant cette cour de la 5^{me}. Ce mur bien appareillé et en bon état de conservation est le même que celui qui sert de mur deenceinte intérieur au Palais Royal mais un peu plus petit en hauteur. La base du mur vaguement profilée de moulures A en forme de surbassement est entierement complètement; ce et là en B des vestiges de dallages en latérite apparaissent mais non continus et en beaucoup plus mauvais état de conservation que du côté Sud.

À 7 ou 8 mètres au nord de l'angle SO de cette cour on voit dans le mur une ouverture qui a été rebouchée premièrement; en deux endroits les moulures basses du mur montrent 3 ou 4 fentes verticales sortes de barbacanes qui se sont remplis de terre.

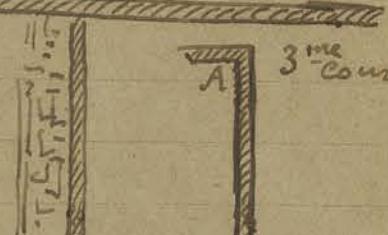
On notera que le mur en cours de
dégagement ne repoint pas le mur de séparation
entre les 2 cours mais s'arrête un peu avant
en A pour amorcer un retour
vers le Sud.

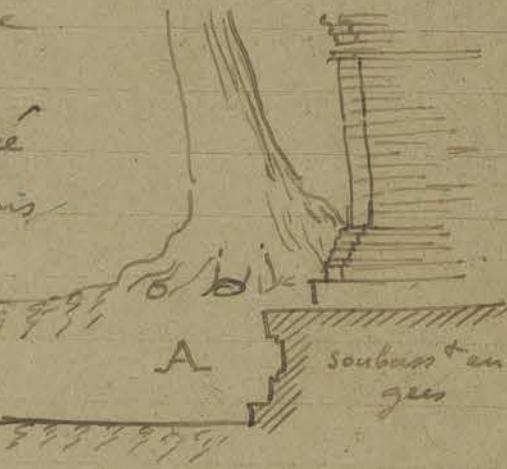
Le dégagement de l'édicule à l'est du person central nord de la pyramide du Bâthor arrive devant la façade est de cet édicule montre que l'arbre qui est là devant l'entrée a ses racines au dessus des débris de briques qui constituent les déblais A en en cet endroit.

Ces débris de briques provenant sans doute de l'édicule démolie aujourd'hui voisin, l'arbre dont la hauteur totale atteint une trentaine de mètres et par suite doit être assez vieux est donc postérieur à l'écroulement ou à la démolition des passerelles en briques.

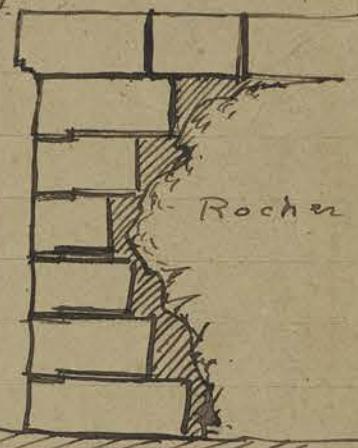
d'escalier ouest pour les remettre en place je reconnais que le massif intérieur de ce socle est constitué par le rocher de la montagne et que les dalles de grès ne constituent qu'un revêtement.

La partie hachurée ci-dessus indique le vide qui existait entre la maçonnerie de grès apparente et le rocher intérieur. Ce vide s'était comblé de poussière et de sene où s'était développé un arbre dont les racines avaient distoqué la maçonnerie. Le croquis montre que l'architecture en revêtement est exacte.

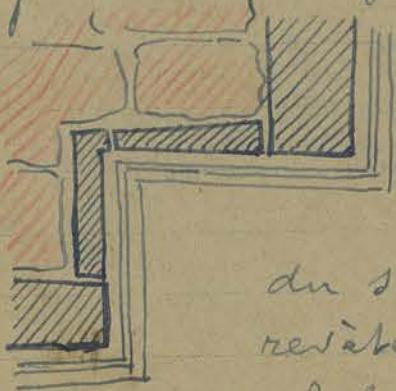
On reprend la partie du soubassement de la porte des morts de l'angle N-E que les racines des 2 arbres enlevées avaient fortement disjointe. - Dans cette reprise

Je constate aussi que j'avais déjà fait au Bayon (façades N et O) que les parties en grès du soubassement formant revêtement sur l'infrastructure en latérite sont parfois d'une épaisseur très faible, quelques centimètres en certains endroits. — Le croquis ci-dessus (rouge = latérite — noir = grès en revêtement) rend compte de cette construction en placage qui semble spéciale à l'art contemporain du Bayon.

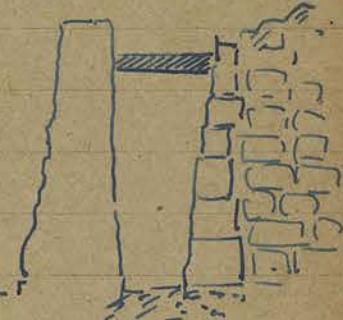
vient buter contre la partie la plus haute du
mur qui vient d'être remonté.
Les 2 autres sont destinés à caler l'ancien
mur intérieur à des endroits où l'on pouvait
redouter un renversement.

Mis l'équipe béton armé à placer 3 étrilleurs
en béton armé pour maintenir
l'écartement entre la partie
haute du mur intérieur de la
Terrasse du Roi Lopphum et
le parement intérieur du mur
intérieur : l'un de ces étrilleurs

En même temps cette équipe remet
à la base du mur refait récemment sept
fragments, détachés dans la chute de
figurines au moyen de goujon
intérieur et de scellement au
ciment. (cf. p. 37 - 22)

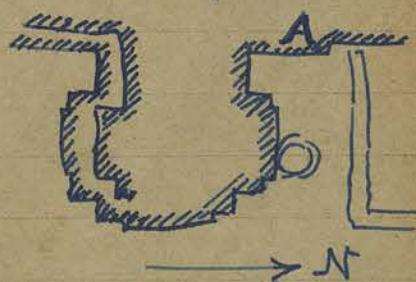
On commence à la Terrasse du Roi
Lopphum à déposer les blocs de la partie
de l'aile Nord A où
le mur en parement
prend un ventre inquiétant.
Sont alors déposés et remplacés
en équilibre plus stable.

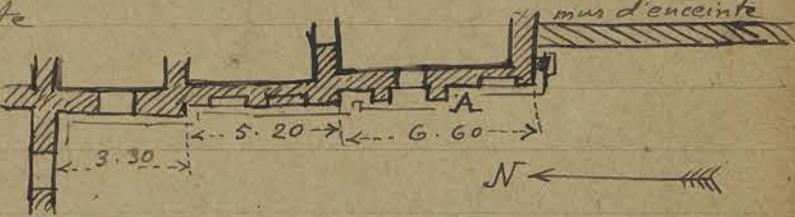
Arrivé de bus de sculptures à Prah Khan par le gerant du Bungalow je me rends sur place et je constate en A face ouest de l'aile sud

du Gopura ouest de la 3^e enceinte que la tête du dvarapala a été détachée par un Ciseau et qu'elle s'est cassée en 3 morceaux qui gisent tout à côté et que je rapporte comme pièces à conviction (n° 745)

Le niveau de la tête cassée A est à 2^m40 au dessus d'une arête de bloc tombé de travers et qui représente le point le plus haut qu'on puisse atteindre sans échelle. Le niveau du terrain plus stable et plus uni est à 2^m70 au dessous de A. Il faut donc que le vandale iconoclaste ait été aidé ou juché sur une échelle pour casser la tête. Le guide Tap rencontre à Ta Prohm guidant des touristes me répond qu'il s'en est aperçu il y a 3 jours déjà et qu'il a pris soin (soin qui me paraît suspect) de cacher la petite tête qui était restée aux pieds du fronton.

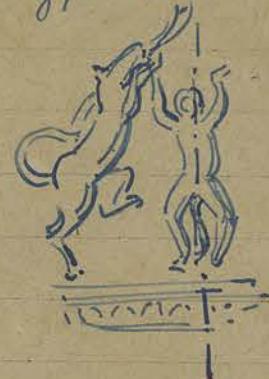
Un linteau entier existe encore à l'angle S-O du terre plein, mais la sculpture en est très usé. Il mesure 1.40 x 0.57 sur 0.22 d'épaisseur : du type III il montre au centre une

figurine debout les bras levés et à queue pendante qui est encadrée par 2 quadrupèdes dressés sur leurs pattes de derrière ; le tout

sur une tête de monstre tenant dans sa gueule le départ des guirlandes latérales avec le motif type habituel, brosse de crosses et de feuilles dentelées. L'extrémité des guirlandes présente un motif ornemental sans naga.

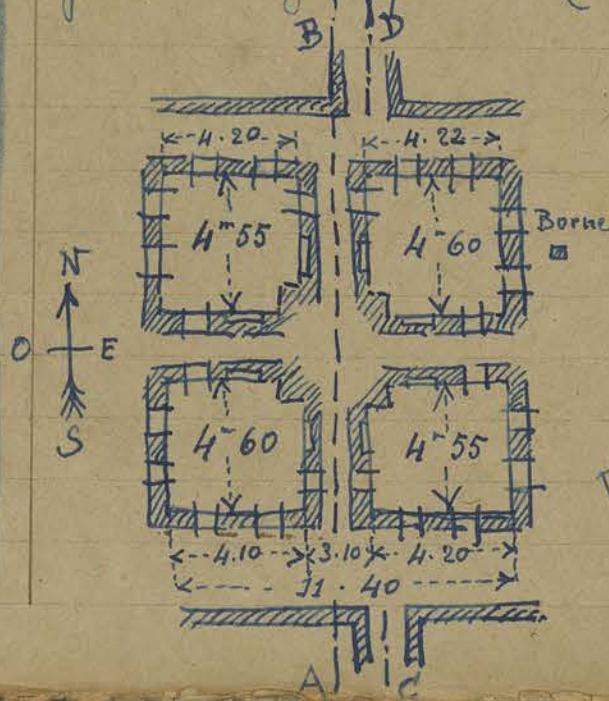
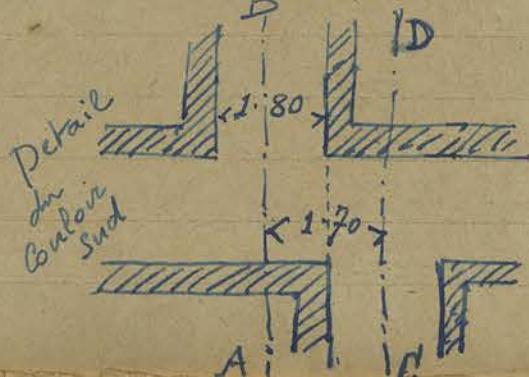
J'ai profité de ce que j'étais à Ta Prohm pour relever les cotés des 4 courvettes qui précèdent à l'est la 2^{me} Enceinte et qui sont à fort marquées inégales sur le plan Layonquière (JK III p. 192)

Ces 4 courvettes

ont en moyenne
4^m 58 N-S et 4^m 20 E-O

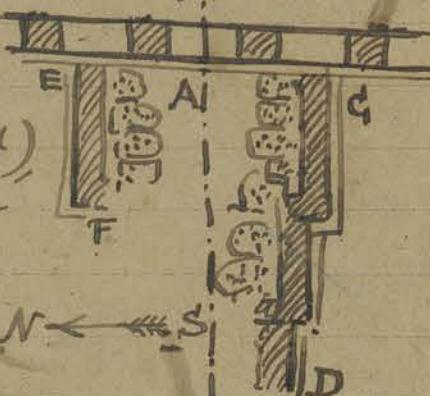
Ce mur CD montre

un revêtement en
grès extérieur (côté sud)
grossièrement épannelé
et un remplissage
intérieur (côté nord) N → S
en latérite.

Un autre mur symétrique par
rapport à la baie centrale de l'aile sud
du Khloāï en EF semble délimiter
avec le ~~premier~~ un vestige de construction
plein, (terrasse ?) qui venait
s'accrocher contre la façade ouest de
l'aile sud.

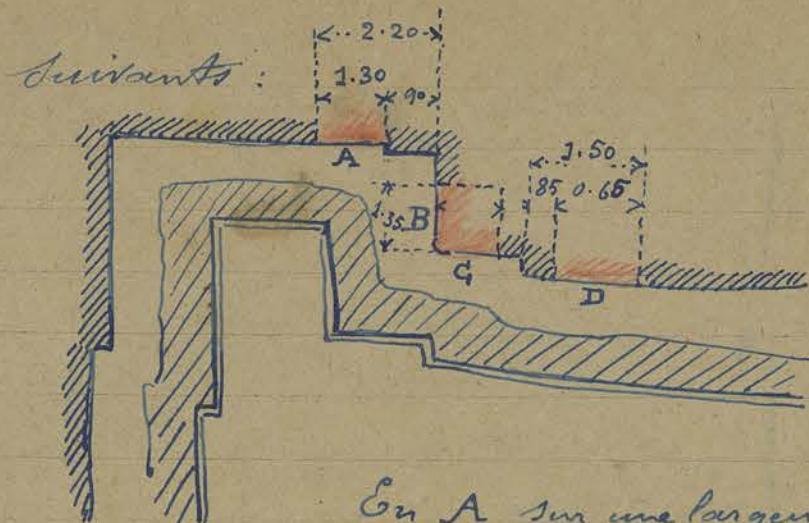
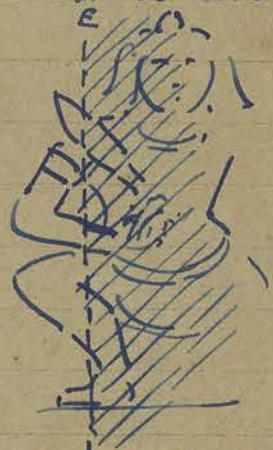
Utilise ce qui restait de sels de magnésie Kessler soit 17 litres (alors qu'il aurait dû m'en rester 20 litres, mais la boîte avait dû être cassé en cours de route) pour une application sur des parties des bas reliefs intérieurs de la Terrane du Roi Leprem. Ces bas reliefs si nets quand on les avait débloqués s'étaient en effet fortement corrodes et couverts d'un lichen noirâtre, car le soleil ne pénètre presque pas dans cet étroit couloir et au moment des pluies il y a des suintements qui se produisent. L'application a été faite aux endroits

En A sur une largeur de 1.30
sur la rangée inférieure à partir
de la portion non sculptée qui fait l'angle
les 4 femmes nagi, couverte d'une mousse
verte assez intense.

En B et en G angle saillant intérieur
sur 1^m 50 de hauteur c'est à-dire les deux
rangées inférieures

En B j'ai commencé
l'application suivant
une verticale EF qui
vient couper sur la
rangée supérieure la
cuisse, le bras et le
glaive du géant de gauche F (partie hachurée)
afin de mieux masquer la différence entre
les parties badigeonnées et celles qui ne
l'ont pas été.

En D à 0.85 à droite du ressaut du
mur l'application a porté sur les 2 figurines
des 2 premières rangées inférieures.

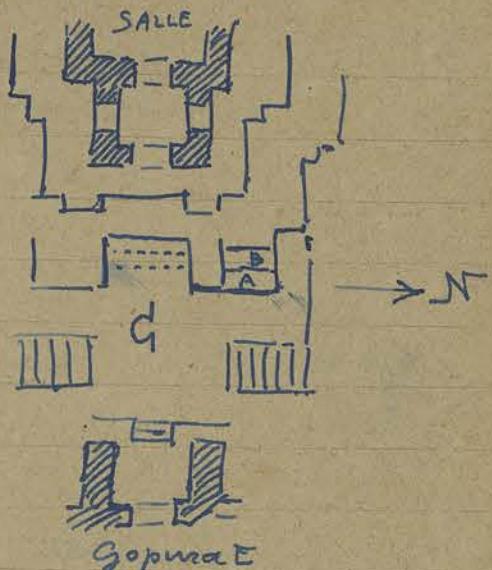
a' un niveau inférieur
à celui du sous-bassement
de la Salle et du
Sanctuaire, ce qui
fait qu'on voit
émerger au dessus
du dallage G les
moulures des pierres
A et B.

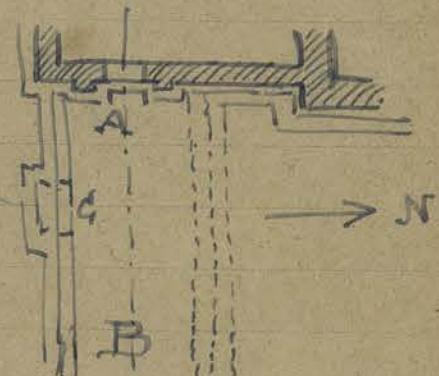
On commence à enlever les terres rejetées de l'aile sud du Khâdî Nôrd sur la façade E comme on l'avait fait sur la façade Ouest. Un sondage en A devant la porte de la salle extrême n'a fait voir qu'aucun escalier ne se trouvait à cet endroit et que par conséquent la galerie surelevée B

qui part de cette porte avait été prévue dès la construction du Khâdî. Cette galerie qui n'a plus que son

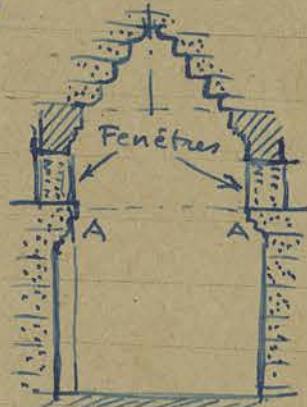
Et pourtant 2 arbres sont tombés de chaque côté du joli petit édicule T (sud-est de la 3^{me} enceinte) recouvrant une partie des rambles.

Ce petit édicule intérieurement montre une salle centrale éclairée par des fenêtres allongées à double balustre, rangé de balustres légèrement en encorbellement sur la corniche A du mur en latérite.

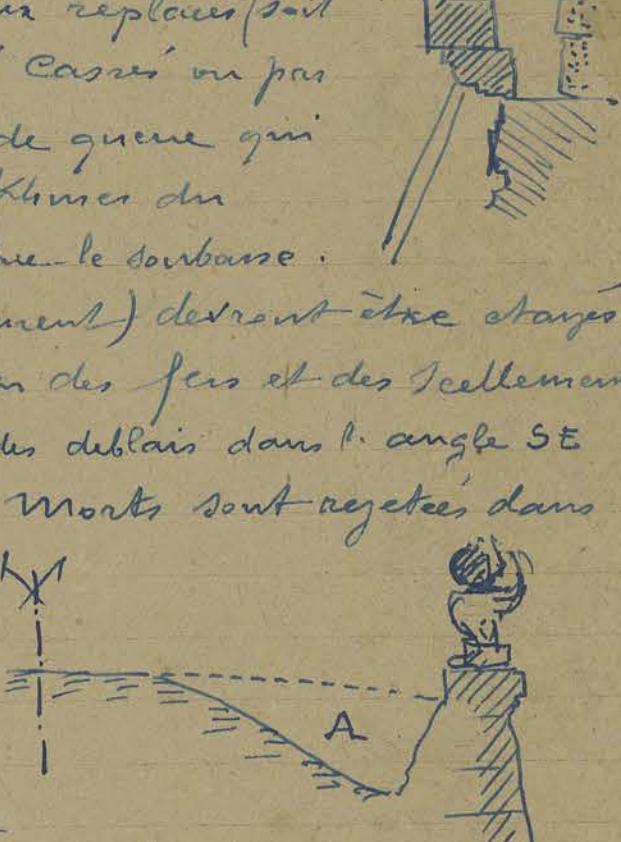
remblayée et les 5 géants

encore en place

à l'extrémité est, là où le mur de soutènement est encore debout : je fais ramener sur la chaussée les fragments de géants qui gisaient en A avant de combler cette dépression.

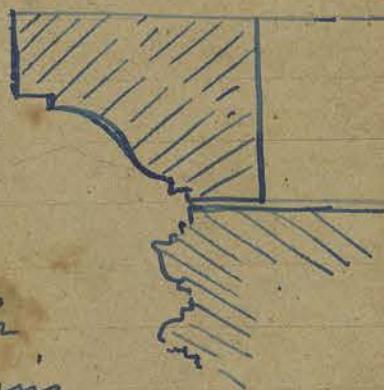
Mis l'équipe Béton armé à Thiommanou pour consolider et retenir les nombreuses pierres de tombassements récemment remises en place; le profil de la dune superieure sous le bandeau prend parfois un tel développement que la consolidation de la pierre remise devient très difficile pour maintenir l'équilibre. Dans certains cas le mouvement de bascule en avant ne peut être éviter qui en passant un fer chainage accroché dans les parties fixes
