Journal de Saülles

Journal de
Fouilles

du 12 Juillet 1924 au 28 Sept. 1926

Plan d'ensemble du
PALAIS ROYAL

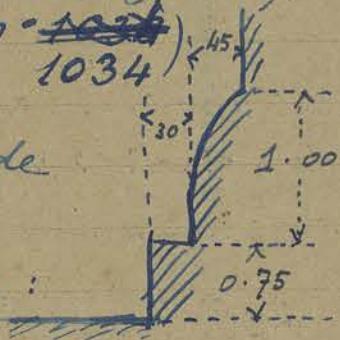
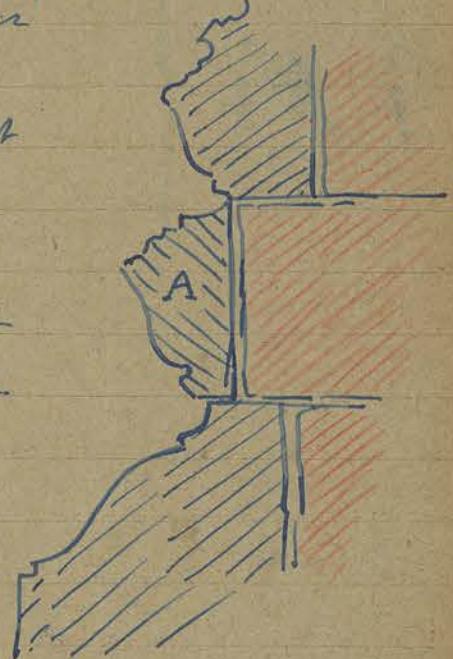
En faisant recoller et remettre avec de petits goujons des morceaux détachés des moulures du soubassement du massif central Je constate que ce

Soubassement exagéré au plus haut degré le peu d'épaisseur des pierres de grès posé en placage sur l'infrastructure en latérite. J'ai pu relever à un endroit à la base du soubassement Sud au droit du passage qui relie le sanctuaire centrale à la Salle longue le précédent le profil suivant, on le nomme A, tombe naturellement, semblait un défi au bon sens.
C'est de la menuiserie!

(En rouge latérite intérieure) Un autre endroit à la base du soubassement Sud du porche Est près de la salle précédant le sanctuaire montre une moulure de doucine qui par manque d'épaisseur laisse apparaître la latérite intérieure.

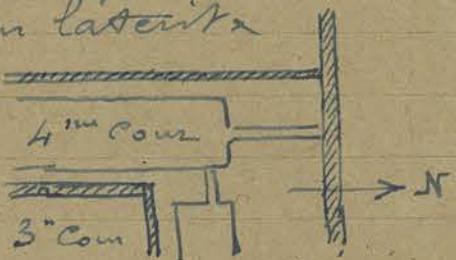
En dégagant la 4^{me} Cour en arrivant à proximité de l'extrémité nord on reconnaît que le bassin qui semble constituer toute la partie centrale de cette Cour se termine ~~à environ 20°~~ sur une longueur de environ 20° par une rigole maçonnée en grès et en latérite d'aillers assez effondrée.

vestiges rencontrés que cette 4^{me} Cour du Palais Royal localisait toutes les canalisations du dit Palais Royal et servait soit de réserve alimentaire d'eau soit au contraire de déversoir pour l'évacuation.

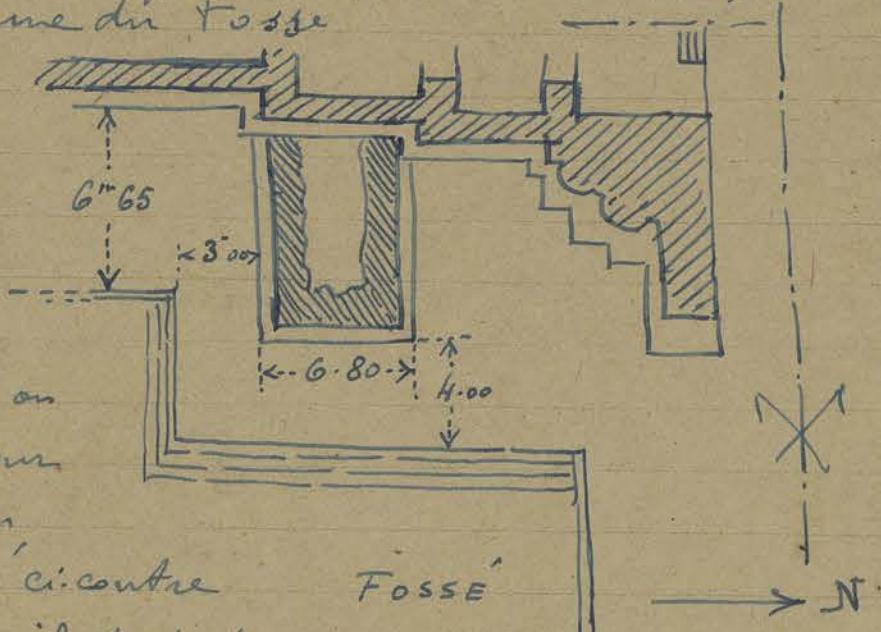
d'Ankor Thom étaient des additions bien postérieures à l'époque de construction des dites Portes il semble que ces massifs (tout au moins à la Porte des Morts) avaient été prévus en même temps que la berme du Fosse.

Comme on le voit sur le plan,

relève ci-contre le massif Sud de la Porte des Morts correspond à un décrochement de la berme qui laisse un passage de 3 à 4 m 00 entre le dit massif et le fosse.

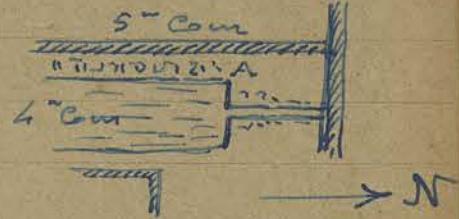
PR | En effet ces vestiges
s'interrompent en A
à peu près à l'endroit
où commence la rigole.

Les pluies récentes qui ont délayé
le fond des fossilles ne permet pas de
~~se reporter~~ rendre compte si la rigole
aboutit à un orifice d'évacuation qui
traverserait le mur nord qui enclose
le Palais Royal.

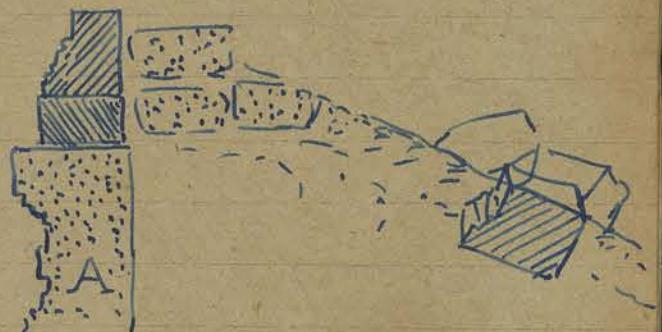
On commence à nettoyer la broussaille
et dégager la galerie pourtourante
devant la façade E du Khân Nâr.
Cette galerie dans la partie Sud déjà
dégagée précise
encore ce qui a
été dit sur cette
galerie dont il
ne subsiste qu'un
mur de soutènement A.

ment A en latérite surmonté d'une base
moulurée en grès (côté S. extérieur) - p. 147
Le mur intérieur (nord) n'est plus visible
et la base en grès mouluré est renversée
et éparses sur une pente de terre qui
va regagner le niveau de la cournette
intérieure du Khân Nâr.

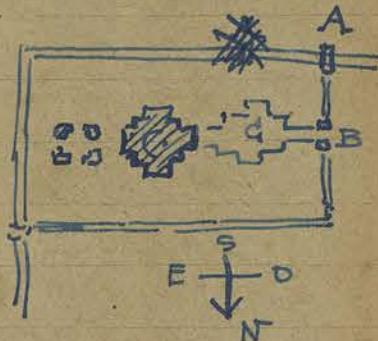
Je fais retirer le garuda sur nagas qui se trouvait placé dans le cadre de porte B à l'ouest de la petite terrasse qui précède le Prasat Oru SE et qui semble bien provenir de l'amortissement A du mur courrouxant.

la crete du mur de rempart sud à sa rencontre avec le mur de clôture qui entoure le prasat.

Le cadre de la porte B a perdu une partie du fronton qui le surmontait et dont certains de ses blocs épaule le pilier sud fortement déversé.

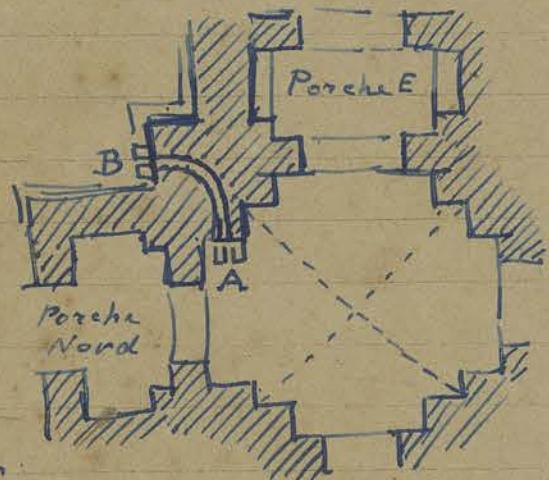
En achèvant de dégager l'intérieur du petit étang situé au centre de la Cour à l'est du Khleïn Nord on découvre dans le angle N.E de la cella central en A un orifice de canalisation qui traverse le mur extérieur pour sortir en B le niveau de départ A de cette canalisation

et à 0^m 25 au N ← dessus de la marche du seuil de la porte... Il semble que le niveau des dallages (bien conservés) en gris des porches soit inférieur de 3 marches à celui de la cella centrale, où le dallage n'est guère conservé que près de la porte sud, le milieu ne laissant voir qu'un blocage en latérite.

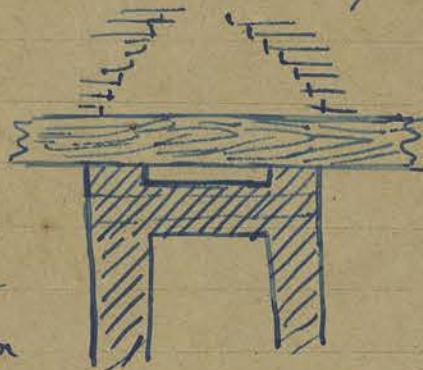
Remarque que la poutre en bois au dessus du cadre de la baie du sanctuaire ne porte que sur deux points d'appuis de chaque côté du cadre.

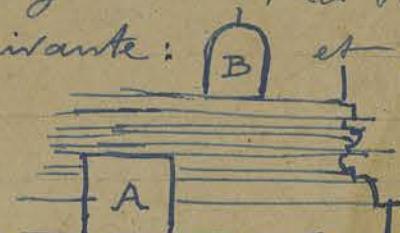
et à sections rectangulaires, la troisième¹⁶³ B a la forme suivante :

et ~~est placée~~
placee au
dessus des
moulures de
bases. (cf. IV - p. 166 - 1)

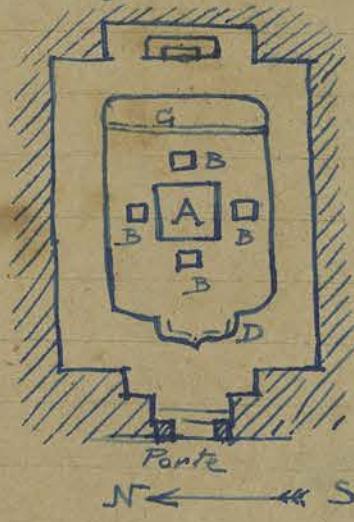
A l'est une petite rigole G se voit sur la pierre et l'extrémité opposée montre une saillie D en forme de marche en accolade.

On remarquera que la destination de cet édicule (qui une tradition désigne sous le nom de bibliothèque) ne semble pas correspondre

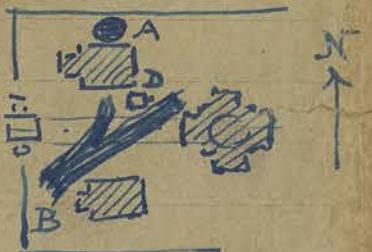
Constaté à la suite d'un violent orage la chute
de presque tout le tiers supérieur d'un
immense dacum spong (fromage ?) dont
le tronc étoie le mur nord de la bibliothèque
Nord du Groupe à l'est du Khleïn N
qu'on vient de dégager.

Par un miracle (meilleur
bon meddle Caporal) cet
énorme tronc est tombé
en diagonale entre les 2
bibliothèques et le prasat dans l'angle

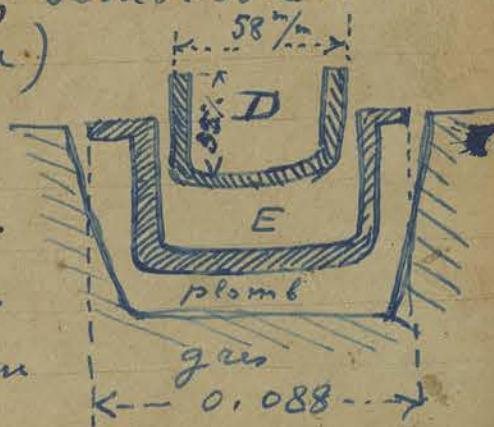
Résultat du nettoyage de la boîte susdite (1068 b) La petite boîte ronde en métal formait sans doute douille autour du pivot inférieur du vantail en bois. - Cette douille tournait dans la boîte plus grande, semblable à celle numérotée 1068 a.)

La douille D sans rebord contenait dans les débris terreaux qui la remplissaient des morceaux de bois brûl

disagregés et en pouvriture : mais le caractère ligneux du bois était très reconnaissable. cette douille mesurait 0.058 de diamètre extérieur sur 0.055 de profondeur. Le pivot avait été percé sur place ce qui explique la présence des débris ligneux.

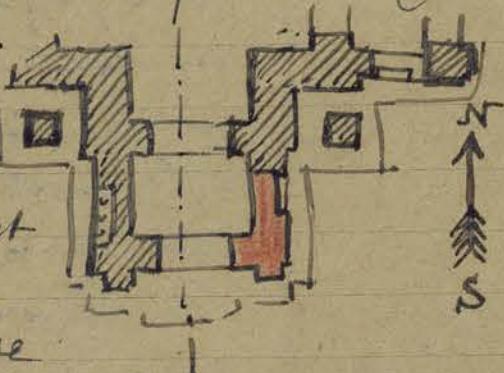
Fait visiter le Dépot magasin à M^{me} et M^{me} Boudet, Deletie et au Père Cadore. Constata l'éroulement à la suite de pluies violentes de toute la partie E de l'avant corps Sud de la tourelle chapelle isolée à l'ouest du Massif central (3^{me} étage) du Bayon.

En rouge sur le plan ci-contre l'éroulement s'est limité aux parties hautes et la base

du mur est encore en place jusqu'à la hauteur des assises au niveau de la traverse de la fenêtre sud et de la fausse fenêtre Est.

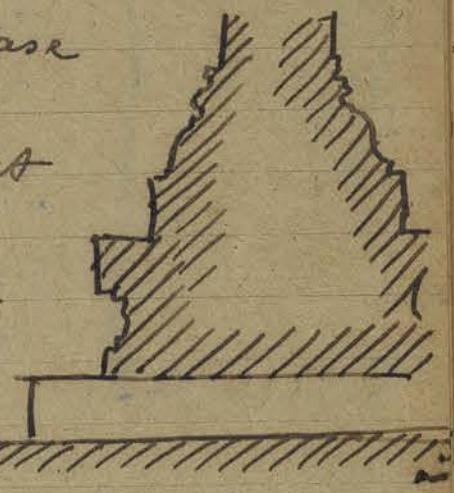
En dégagant la base du mur d'enceinte (à 2 mètres environ de l'angle E de la face nord) du groupe à l'est du Khlai Nord on trouve à la base de la 1^{re} assise une canalisation traversant le mur et qui servait sans doute à évacuer au dehors les eaux de la cour intérieure.

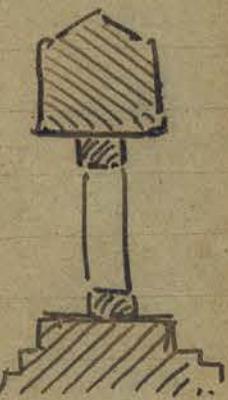
Mis une équipe à nettoyer le Bapuon. L'équipe béton armé va consolider par des linteaux et des potelets les pierres du massif surmontant la porte isolée à l'ouest du Prasat Crum et récemment complétée.

Ce massif jusqu'à la disparition des colonnettes et linteau autour des chambranles était en équilibre instable de chaque côté.

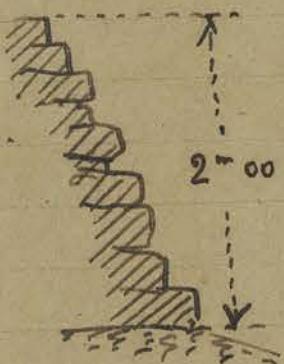
Le dégagement des graviers de latérite
au sud du prasat à du Prâh Niôk donne le profil suivant
dans la partie où ils se
montrent le mieux conser-
vés, c'est-à-dire à peu
près dans l'axe N-S du
Prasat à.

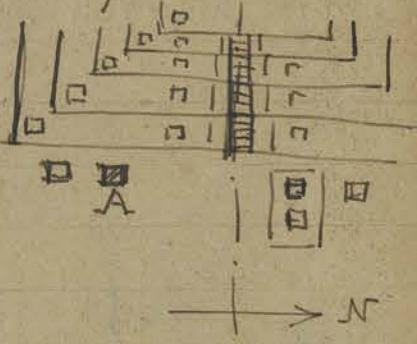
Le Caporal qui travaille au Bakh me montre une dalle avec inscription surmontée d'un Bouddha assis qui est située dans la porte O du petit édicule en Briques A à la base E de la pyramide

Cette dalle qui ne doit pas être un *situ* a dû être amenée là par les longs annamites qui habiterent longtemps sur le Bakh : elle est maçonnée à l'extérieur par un empilage de briques qui clôture l'entrée et masquée à l'intérieur par le balai central.

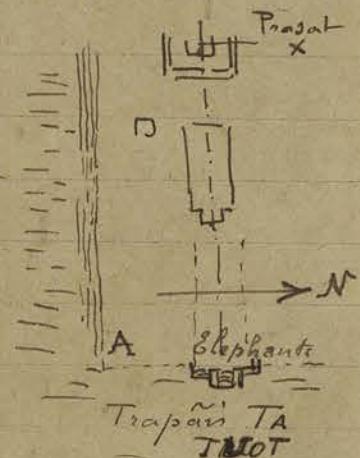
s'arrêtent au Trapèze Ta Tuot en A à peu près à hauteur des 2 éléphants qui se trouvent à l'est de la terrasse prolongeant la terrasse bouddhique

Ils ne se retournent pas dans la direction N-S

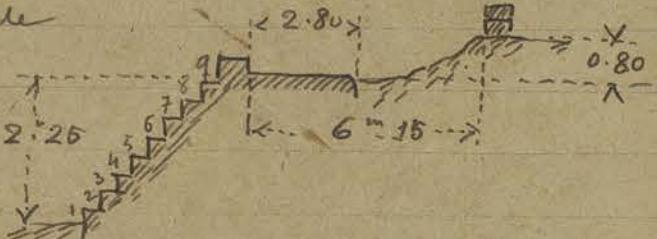
profil montre q. gravins en latérite, précédés d'un dallage également en latérite, avec un peu plus loin un cordon de latérite légèrement surélevé est pris dans le milieu du côté Sud.
