RAPPORT SUR LES TRAVAUX EXECUTES DANS LE GROUPE  
D'ANKOR PENDANT LE MOIS DE MARS 1929.

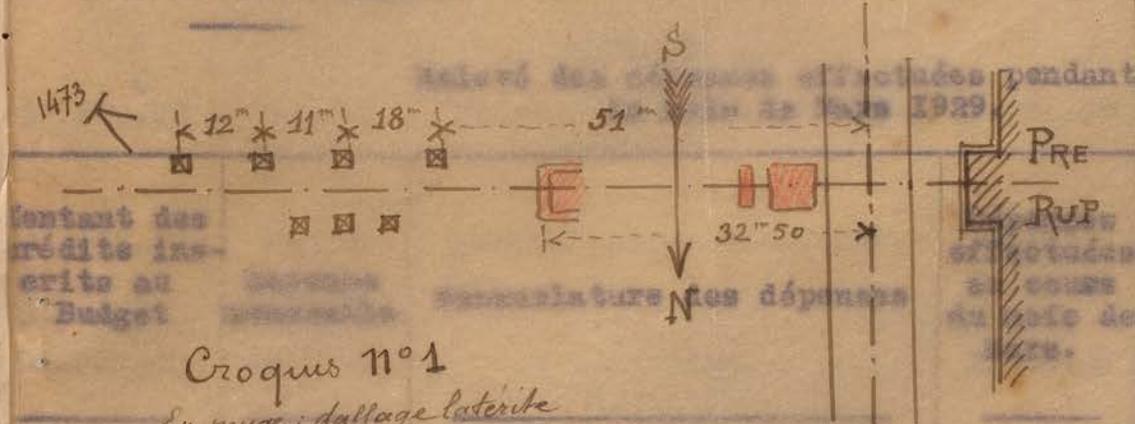
Croquis n°1  
En rouge: dallage laterite

Enfin comme la route 66 dite du Grand Circuit traverse un ouvrage qui précédait l'entrée orientale du temple j'ai voulu savoir exactement ce qui en était et j'ai fait pratiquer une percée dans la brousse dans l'axe même de l'entrée. Après quelques vestiges de dallages en latérite interrompus j'ai trouvé plus loin, plus ou moins renversées ou cassées, des alignements de bornes qui se prolongeaient jusqu'à une centaine de mètres à l'Est de la route (Croquis n°I et photo I473)

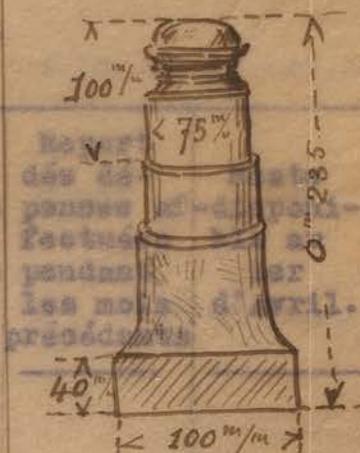
Croquis n°2

On a trouvé dans la brousse, à une quarantaine de mètres à l'Est de ce groupe, deux Señ presque complètement enterrés et, adossée contre un arbre, une statuette de divinité debout à 4 bras: près de cette dernière statue était une pierre ronde en grès qu'à première vue j'ai prise pour un fragment de balustre de fenêtre (Croquis n°2)

J'aurais complètement ignoré l'usage de cette pierre si je n'avais constaté à l'intérieur du deuxième prasat (en venant du Nord) une pierre analogue encore en place (au bout de la flèche sur la photo I478) et une autre tombée que j'ai remis dans son alvéole pour prendre la photo.

Ces pierres ainsi encastrées dans la maçonnerie de briques ne laissent dépasser que l'extrémité arrondie à la façon d'un porte manteau: leur destination, je l'avoue, m'échappe complètement.
