Ecole française d'Extrême-Orient

Conservation du Groupe d'Angkor-

Journal de fouilles N° XII du
26 May 1935 au 12 Mai 1936 -

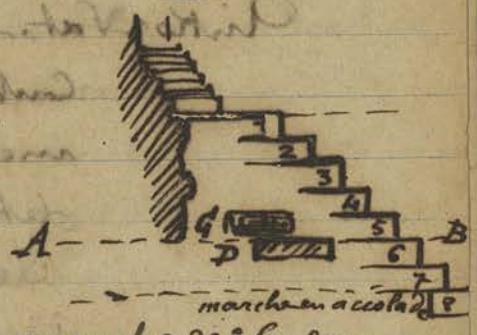
l'état ancien de la maçonnerie en façade du soubassement du sanctuaire central à cet endroit m'est donné par le Calque relevé (16) et la photo 2940. On a démolie l'édifice en briques Sud central qui laisse voir le profil des marches en grès du poron. Le sondage est à ce jour à la ligne A B niveau de la marche n° 6 en

partant du haut. Comme sur les autres faces on
le mur extérieur fut démolé on trouve dans l'intérieur
de la maçonnerie des blocs de grès taillés: en C
du croquis ci-contre une dalle grès carrée avec
une cavité ronde au centre, une autre plus
petite, sans cavité et une colonnette ronde
non décorée.

Au dessous en D une dalle au contours
irréguliers et en grès, mal dégrossie sur le
dessus, est en cours d'extraction.

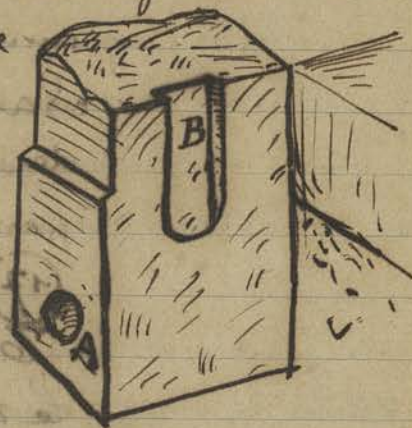
Pre Rup - Le travail de consolidation des piedroits
constituant l'angle Sud-Est du bâtiment
en ^{course d'}anastylose a amené dans le déplacement
de ces piles une rupture à la base: je
remarque que la partie enterrée présente
en façade une cavité ronde.

A profondeur d'environ
0^m. 20 dans laquelle
furent trouvés plusieurs
débris d'ossements.

La partie entre laquelle
venait s'appuyer le pilier
voisin montre une languette creuse B
dans laquelle venait s'engager une
saillie correspondante de ce dernier.

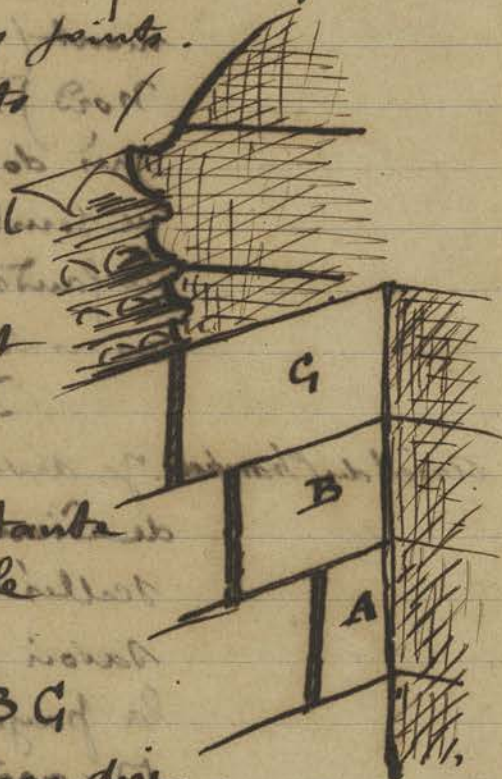
Ouvrier Vat. Les pierres du haut de la Corniche calées de hauteur et rendues bien horizontales on replace les premières assises du fronton : ces assises n'étant pas de hauteurs égales rendent plus difficile le travail de repose.

De plus la voûte contre laquelle vient se dresser le Tympan du fronton ayant été disjointes avec des joints plus ou moins ouverts il est nécessaire de retoucher légèrement les pierres de la voûte en contact avec le fronton (A B et C v. contre) suivant le pointé pour pouvoir replacer le fronton verticalement.

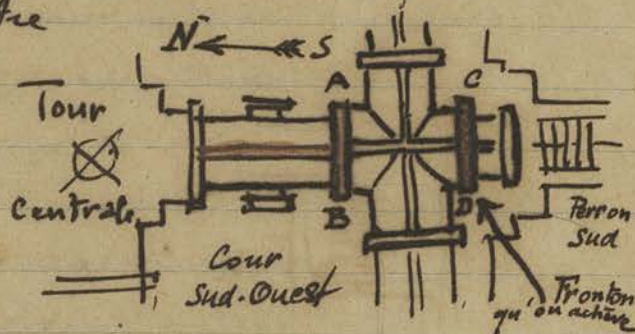
Ainker Vat Le travail de repose des pierres au fronton Sud CD du 3^{me} étage étant près de se terminer j'interroge au Caporal les 2 derniers assises du fronton Nord AB en contre

dont les pierres déplacées sont aussi en équilibre par stable: en même temps je

fait redresser et remettre en place plusieurs des pierres longues de faitage de la voûte sur la galerie reliant le gozura central 3 Sud à la Tour Centrale: ces pierres rejetés sur le côté de leur ligne de faitage risquent de glisser sur le rampant de l'extrados de la voûte. Je rappelle que ces pierres longues devaient recevoir les motifs de faitages décoratifs surmontant les voûtes, dont un assez grand nombre fut retrouvé dans les déblais, mais dont aucun échantillon ne fut retrouvé in situ.

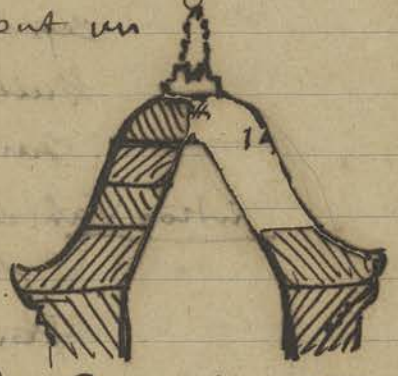
Ankor Vat - Remarque que les pierres longues que l'on rajuste
 actuellement au dessus des voûtes de la galerie au
 Sud du Sanctuaire Central ont un

double rôle: elles venaient
 recevoir dans une mortaise
 la pierre terminale des crées
 du faitage et ensuite elles
 servaient de contre joint

pour boucher la fente entre les 2 assises supérieu-
 res de la voûte. En d'autres
 endroits, voûte centrale du
 Gopura extérieur Nord par
 exemple, la voûte a le profil
 ci-contre les 2 dalles supérieures formant

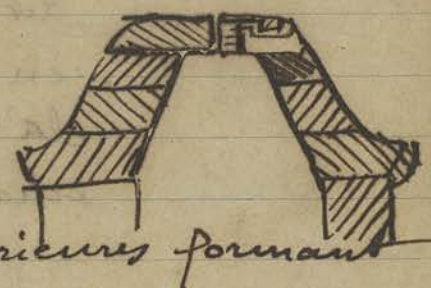
un fragment de plafond et les 2 intrados de la voûte au dessous jouant le rôle de Consolés. Sans en d'assez rares exceptions les Klimeis n'ont jamais présenté le rôle de la Clef de Voûte venant recevoir et Caler les poussées de la voûte au sommet.

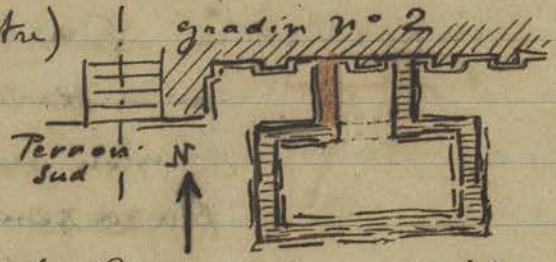
Vois Photo 2941

Atk Yom. À Atk Yom le Caporal me montre le renversement
à la suite des pluies du mur en briques de direction
Nord-Sud (en rouge ci-contre)
qui venait buter sur
le soulèvement du
2^{me} gradin Sud à
l'Est du peron central. Ce muret reposait sur

A un remblai de terre, comme beaucoup des ouvrages postérieurs au monument principal qui entourent le sanctuaire central. La terre s'affaissant peu à peu tous ces ouvrages sont destinés à disparaître ou s'écrouler tout ou part.

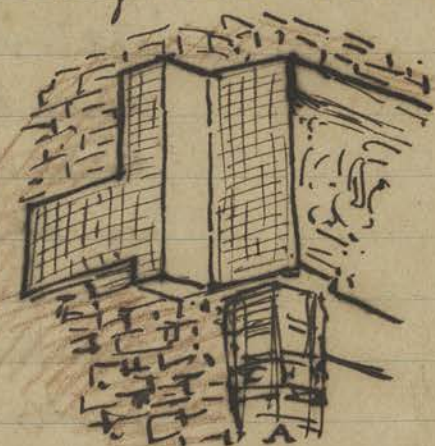
Pre Rup. - Fait consolider le linteau de la fausse porte Ouest de la Tour d'angle Sud Est dont les parties voisines décollées montrent la

Coupe du dit linteau en profil: je fais enlever la Colonnnette Nord (A ci-dessus) très désagrégée et qui ne tient presque plus pour la remplacer par un poteau de ciment. Ensuite je ferai reprendre une partie de l'angle Nord-Ouest qui a été déposé.

On a remis la colonnette Nord de la fausse porte Ouest de la tour supérieure d'angle Sud-Est (voir p. 65) et je fais monter une maçonnerie de briques pour remplacer celle décollée de l'angle N-O de cette tour qui avait été déposée afin d'extraire les racines et la terre qui s'étaient logées dans les fissures.

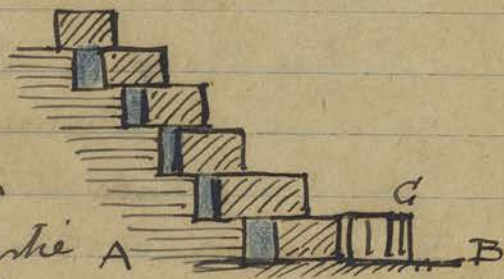
Ouk Yom. - Le dégagement du mur extérieur au Sud du péron Est montre qu'une échiffre intérieure existait, derrière l'échiffre extérieure qui vient d'être enlevée.

Les marches en grès du péron actuel reposent en partie sur cet ancien mur d'échiffre et en partie A sur un remplissage terre et débris de briques, en bloc ci-dessus. Le niveau A B où s'arrête le péron actuel avec sa première marche en accolade C correspond au dallage primitif du second

gradin - Ce dallage fut enlevé ensuite sur une hauteur de 0.62 pour arriver au niveau actuel. L'enlèvement de la partie supérieure du 2^m gradin est très nettement visible quand on regarde le parterre extérieur de ce gradin dont la maçonnerie apparaît visiblement tronquée.

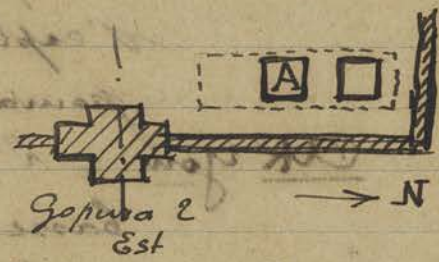
Le dégagement intérieur de la Tour au Sud de la Tour extrême Nord de la Cour 2 Est a fait trouver en se en place sur le dallage la base d'un énorme balcon de 2^m 50 de côté, ce qui laisse un passage de portes entre les murs 1^m 20

Le dallage intérieur est à 1^m 40 au dessous du niveau du seuil de la porte. La base des murs intérieurement est en laterite sur 0^m 80 de hauteur au dessus du dallage

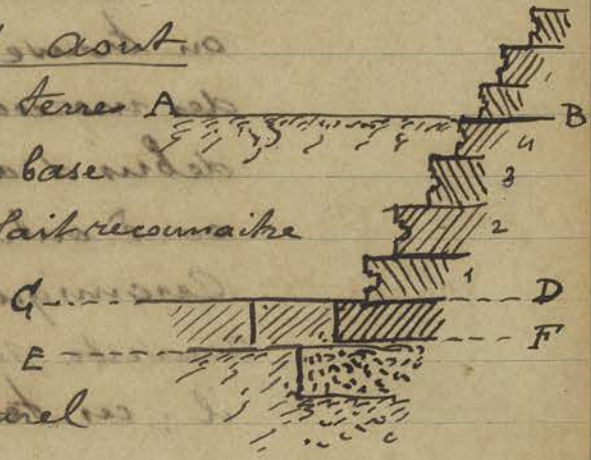
Phnom. L'enlèvement des terres A
qui venaient masquer la base de
Ouest de la pyramide Sud fait reconnaître
3 niveaux successifs:
le 1^{er}, le plus ancien
EF était le sol naturel

Correspondant au niveau de base du Soubassement inférieur du Temple.

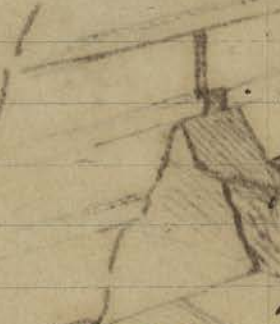
CA 233

Un autre tessou provenant d'un autre vase montre plus finement exécutée une tête d'oiseau. La couverture est plus soignée et la terre moins grossière que les précédentes. (n° 233)

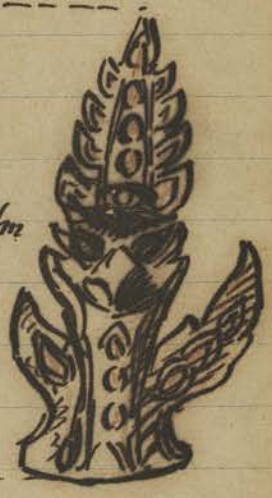
CA 484

de sortes d'oreilles (inégales) semblant avoir été disposées pour recevoir des incrustations d'un motif en tête d'oiseau au milieu. Ce motif décoratif est contra l'ordinaire déaxé comme le montre

légèrement exagéré le croquis ci-dessus. (mis sous le n° bronze : 484)

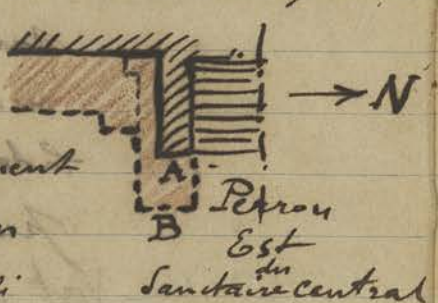
@K Yom. - Fait faire un sondage derrière le mur en brique
 se décrochant intérieurement
 A ci-contre derrière le
 massif d'échiffre B et le revêtement
 enlevé du tambournement / en
 rouge ci-contre / pour voir si

Ce mur intérieur n'est pas postérieur à l'état primitif du sanctuaire central.

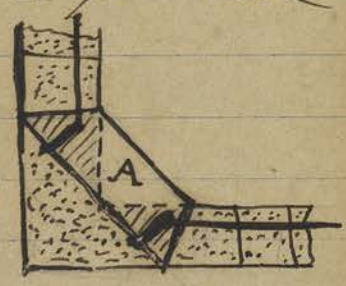
Les assises de la base de la voûte sur les angles A ci-contre ne reposent qu'imparfaitement sur l'assise inférieure et je crois

utile de faire mettre des fers scellés pour les retenir.
Deux de ces pierres A, aux angles SE et SO,
étant introuvables ou cassés sont remplacés
par deux nouvelles en laterite, faillies à la
demande.

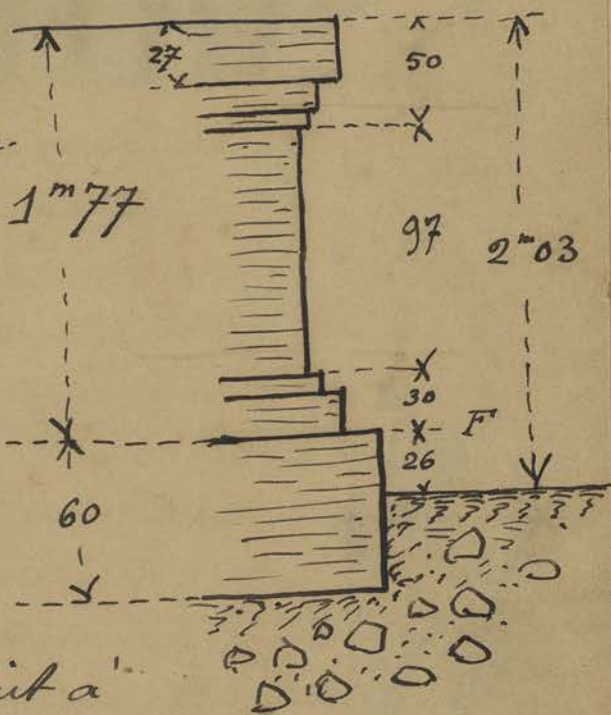
niveau du dallage supérieur du 2^m gradin soit vers le niveau EF ci-dessous. La brique continue sans interruption jusqu'à cette profondeur. Extérieurement à la base du mur de fondement, un sondage exécuté immédiatement à l'Est du socle d'échiffre Est du perron Sud m'a montré que la base de ce mur s'arrêtait à

0,34 au dessous du niveau du sol: on ne trouve plus ensuite que du sable mêlé à des rognons de pierres, débris de roche naturelle. Cela donne un chiffre de 2^m 37 pour la hauteur de la maçonnerie de ce gradin. Les cotes relevées sur des dessins de Trouvé (n° 15) donnent 2^m 44.

La différence peut s'expliquer par le fait que la partie supérieure du 2^m gradin ne s'arase pas sur un niveau fixe: le dallage est décapé, plus ou ~~moins~~ ^{moins} profondément, et il est assez difficile de connaître l'ancien niveau primitif. De même pour le gradin du 3^m degré, visiblement décapé tout autour du ^(le plus haut) central, très au dessous de son niveau supérieur primitif. Toutefois j'ai pris pour le 2^m degré le niveau supérieur à l'arase de la marche supérieure en grès du perron Sud.

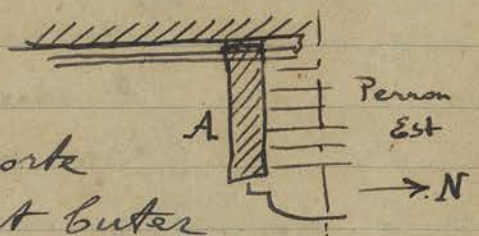
Ce mur A qui supporte les marches en grès vient buter contre le parement extérieur du soubassement du sanctuaire dont les moulures se continuent.

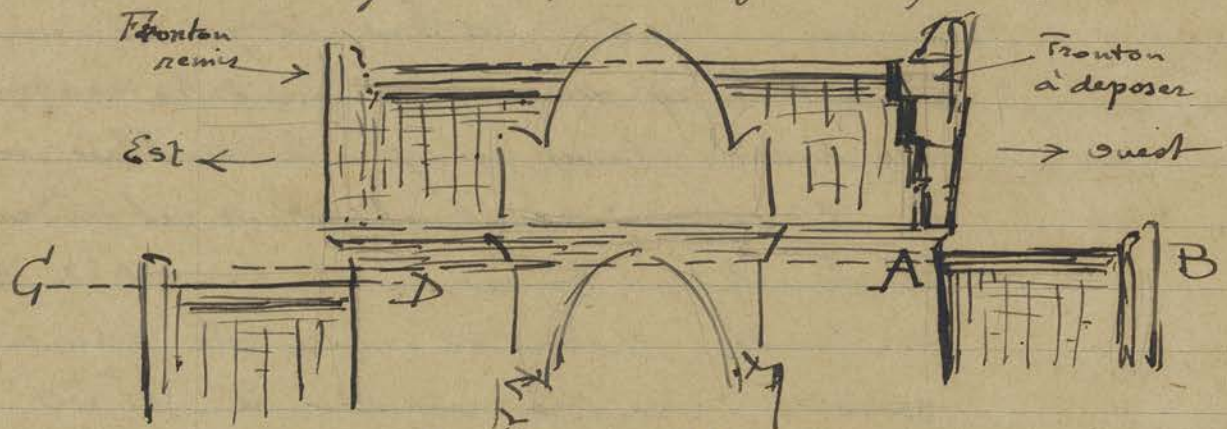
ANKOR VAT - On commence les échafaudages pour reconstruire le fronton supérieur Ouest du Gopura Sud 3; se servant des bois qui avaient été placés pour le fronton symétrique Est qu'on veut de terminer le caporal. S'est aperçu que la ligne de faitage AB

de la route à l' Ouest du Gopura est plus basse de 15 à 20 cm que celle CD de la route symétrique à l' Est.

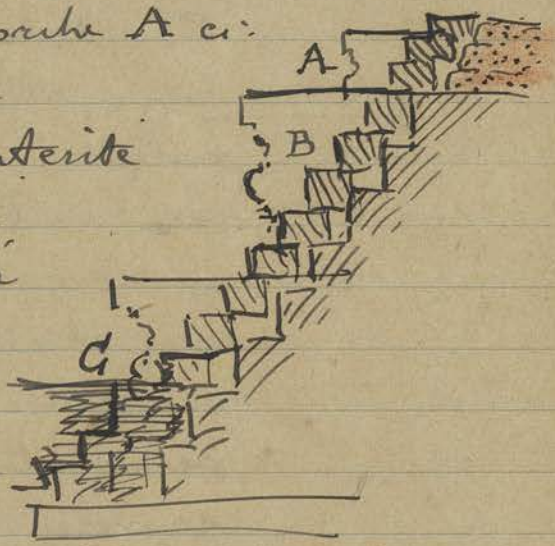
Je fais resserer les joints egalement du socle superieur d'edifice Est (B ci-dessus) sont desagrégés et desunis par la foudre et les racines.

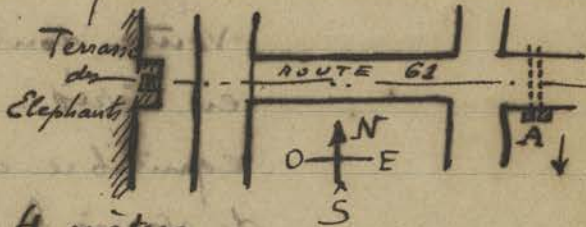
2° sur la route allant à la porte de la victoire en A à une dizaine de mètres de la route longeant les Khlân et Prarat Suor Prat et à 4 mètres

au Sud de la route n° 61 des blocs sont également disposés en départ de canalisation couverte : ici l'évacuation devait se faire vers le Sud, la pente générale des eaux dans Chitkor Thom se faisant du nord Est vers le Sud Ouest.

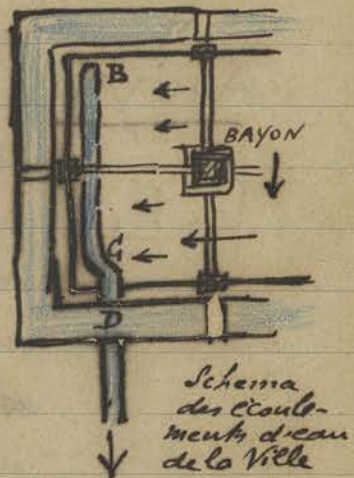
Cependant il est probable que les eaux devaient être recueillies dans une sorte de Collecteur correspondant à la dépression longeant le mur d'enceinte Ouest de la ville BCi ci-contre laquelle dépression se versait à l'extérieur par le passage

sous le rempart aboutissant en D à un chenal très visible se dirigeant vers le Grand Lac.

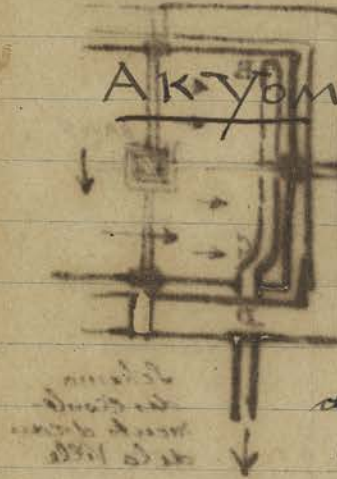
AKYON - L'enlèvement des terres a montré que
 la maçonnerie en briques de la base de la
 façade est dans un plan Sud-Est (2^m gradin)
 était dégradée présentant
 sous le cadé de la fausse porte
 le profil ci-contre.

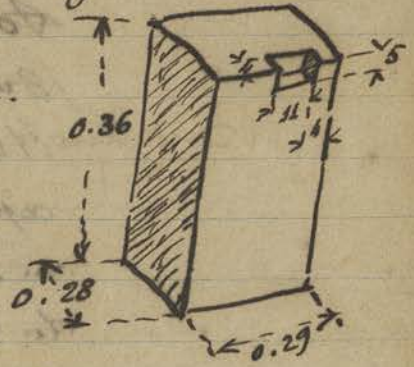
près dans l'axe (un levé exact pourra préciser la chose)
une pierre parallélépipédique en grès à la base
même du mur en briques avec
une encoche comme ci-contre.

La taille de la pierre n'est
complètement achevée que
sur les angles. Une autre
bloc en grès, mais non taillé
régulièrement, gisait près de cette pierre.

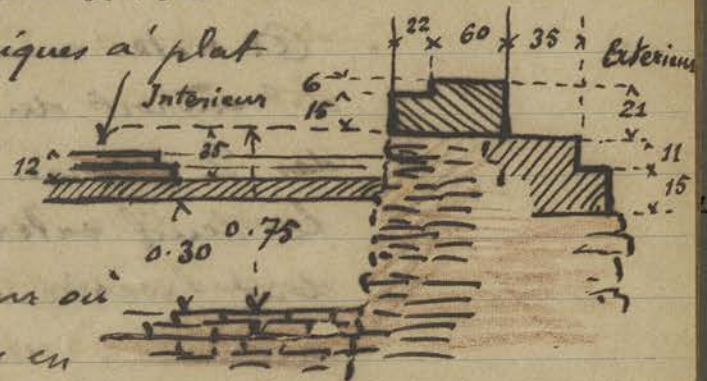
briques mélangés à de la terre reposent sur
un piédestal en grès, sans dalle quadrangulaire,
de $0^m 80$ de côté sur $0^m 65$ de hauteur

Le fond de la Cavité centrale apparaît
dallé en briques à $0^m 96$ de profondeur au

depuis du niveau du seuil de la porte.

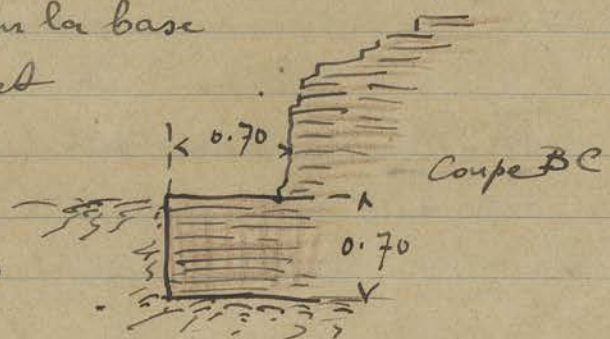
AK YOM - Dans le sondage à la base du premier gradin (je rappelle que contrairement à Trouve j'appelle 1^{er} gradin le gradin inférieur) dans l'angle N-O je crois apercevoir un petit décrochement A sur la face Ouest qui pourrait indiquer des edicules appliqués comme on en trouve sur les autres gradins. La coupe B-C sur la base de ce gradin à cet endroit montre un empiètement de 0.70 sur 0.70.

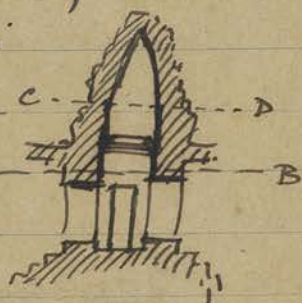
emprunter les projecteurs à essence dont il se sert pour éclairer les danses j'essaye de photographier l'intérieur du sanctuaire central que le rebouchage du puits laisse facilement accessible; mon désir aurait été de prendre la voute qui semble appareillée avec assez de soins mais l'éclairage des 4 projecteurs dont je dispose ne donne pas assez de lumière pour aller jusqu'en haut et je me contente d'une vue des murs d'angle 1° depuis le sol jusqu'au dessus du niveau des portes A B et d'une seconde vue depuis le niveau A B jusqu'à un niveau C D où le mur est encore vertical la voute ne prenant son inclinaison qu'au dessus.

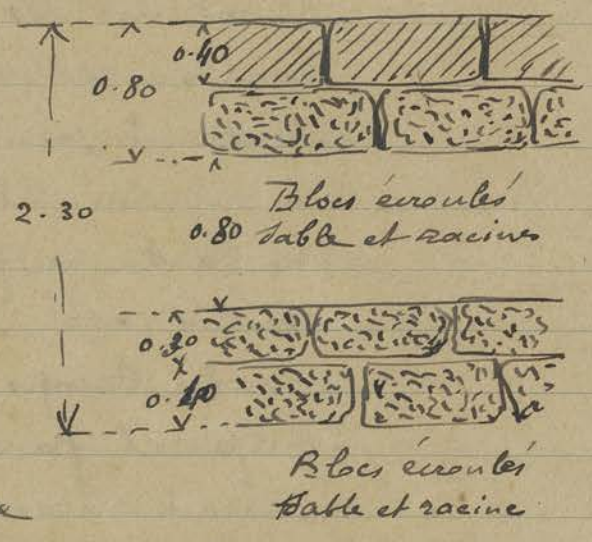
Bapluron. - Le trou dans la cavité au centre du soubassement supérieur est descendu à une ~~hauteur~~ profondeur de 3^m 50. Sous le dallage supérieur en grès on trouve une assise de laterite de 0^m 40 d'épaisseur et en dessous des blocs de grès et de laterite épais provenant sans doute de parties démolies. A 1^m 60 on rencontre de nouveau un dallage en laterite de 2 assises superposées et ensuite on retrouve le sable mélangé de blocs et de racines.

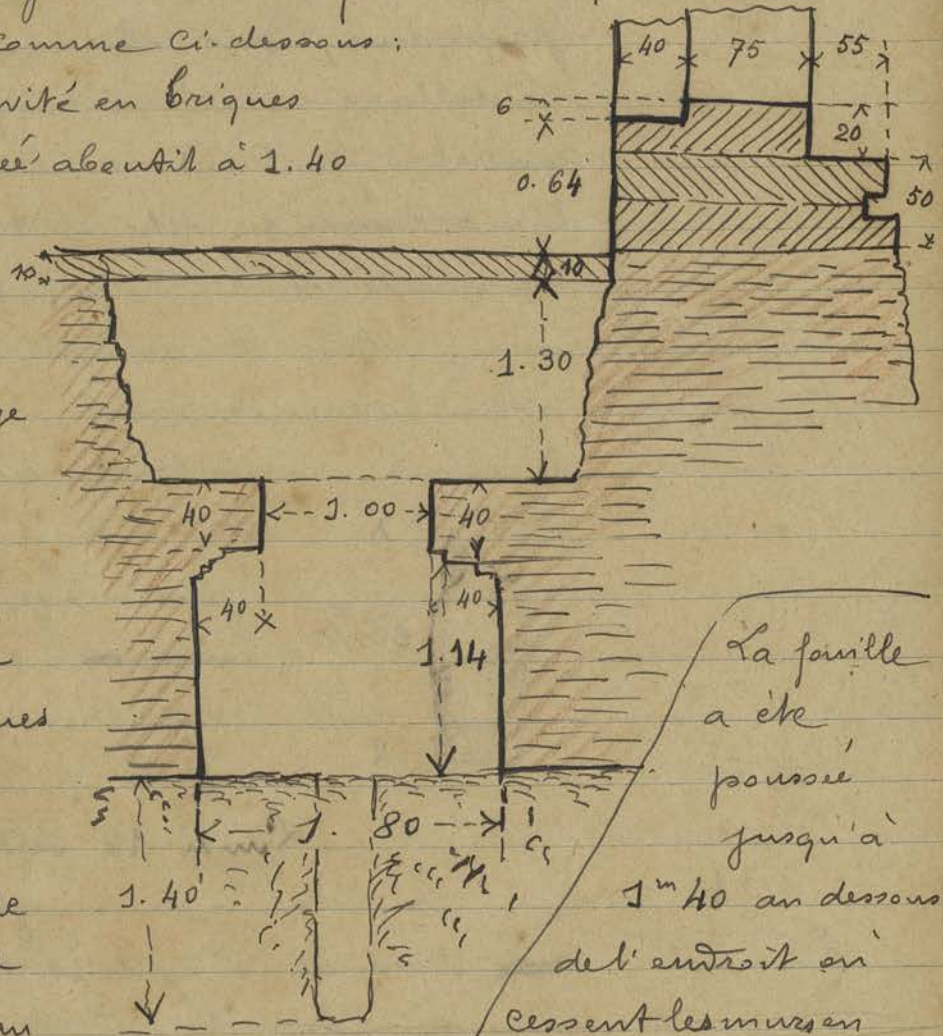
La cavité en briques maçonnée aboutit à 1.40 de

profondeurs sous le dallage en grès à un second dallage en briques percé d'un trou de 1^m 00 de côté : au dessous de cet étranglement on trouve une

La fouille a été poussée jusqu'à 1^m 40 au dessous de l'endroit où cessent les murs en briques sans révéler autre chose que des terres.

chambre carrée de 1^m 74 de hauteur et de 1^m 80 de côté, montrant des murs en briques aux parois bien lisses et régulières.

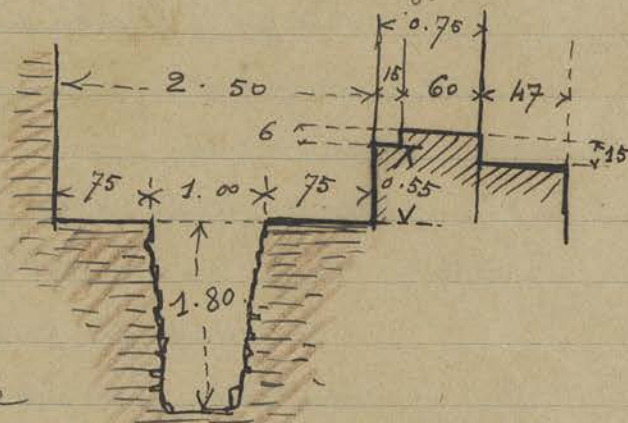
a montré au milieu du dallage une cavité de 1.00 de côté qui descend jusqu'à 1.80 de

profondeur, dans une maçonnerie de briques. Le dallage ici est en briques et est en

contrebas de 0.61 sous le seuil de la porte.

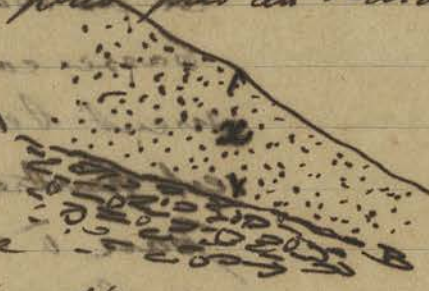
AB au dessous de
laquelle se remarque A
une grande abondance
de pierreaille très tendre
Calcaire que pour en expliquer
la cause que si elle constitue un terrain remblayé
artificiellement, comme a dû l'être la
digue du Baray: j'ai plutôt l'impression
d'être en présence de pierre en formation.

Or dessus de cette ligne AB le sol
est du sable pur mêlé à un peu de
terre végétale, ce qui indique bien un
remblai artificiel.

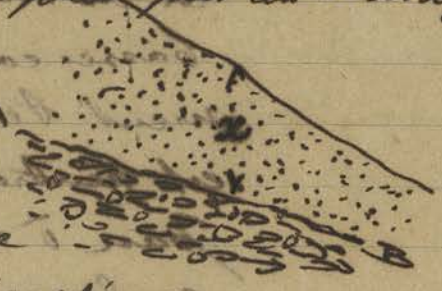
digue... Remarque dans la coupe des terres
produite par les explosions une ligne de
démarcation (peut-être la plus près du Baray)

AB au dessous de
laquelle se remarque A
une grande abondance
de pierraille trèstendre
Calcaire que j'ai en capsule

Terre rétractile...
Celle terre a été soumise à compression
température - (vers 600°) - voir les renseignements qui
doivent être intéressants n'est donc pas un filon mais
de la terre rétractile.

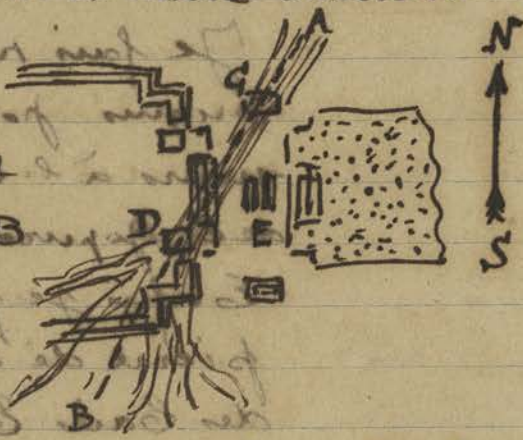
Tep Pranam Le Chef de poste me conduisit constater les dégâts produits par la chute d'un énorme Yac entre la Terrasse en laterite précédant à l'Est Tep Pranam et cette dernière

Terrasse. Le tronc de ce Yac est tombé suivant un arc oblique A B qui lui a fait écraser, pulvériser ^{serait plus juste} une cure rectangulaire située en G ci-dessus, puis un lion situé en D sur la Terrasse même de Tep Pranam flanquant le porche au Sud. Le naga d'about de balustrade ^{Sud} a été également renversé et brisé par les grosses branches. Les grosses dalles de Sema en E ont été épargnées. Quand les prisonniers avaient enlevé et découpé l'arbre pour le rejeter

plus loin on verra à faire remettre en état cette
amorce de la terrasse de Tep Pravanam dont les seuils
sont justement assez intéressants et méritent d'être
raccorder et remis en place.

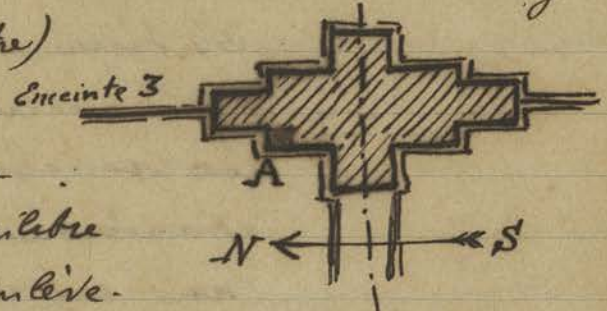
À Bantay Kdei j'interromps les travaux de grosses consolidations et reprises nécessitant une main d'œuvre importante et je fais déposer les blocs, pas trop lourds heureusement, de l'angle nord-ouest (A ci-contre) de l'aile nord de Gopura 3 Est pour les replacer en équilibre plus stable après enlèvement des racines qui ont décalé les assises.

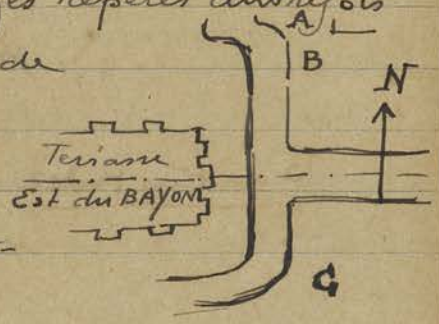
Ankor Thom - Allé voir avec le ^{chef de Poste} ~~gardien-chef~~ l'équipe d'Ankor Thom des prisonniers qui dégagent la petite brousse tout autour du Bayon et à l'Est de la route passant devant la façade Est; on peut ainsi voir aisément les vestiges repérés autrefois à cet endroit, en A le massif de soubassement en grès avec débris sculptés. En B et C les anciennes terrasses boud-

dhiqas

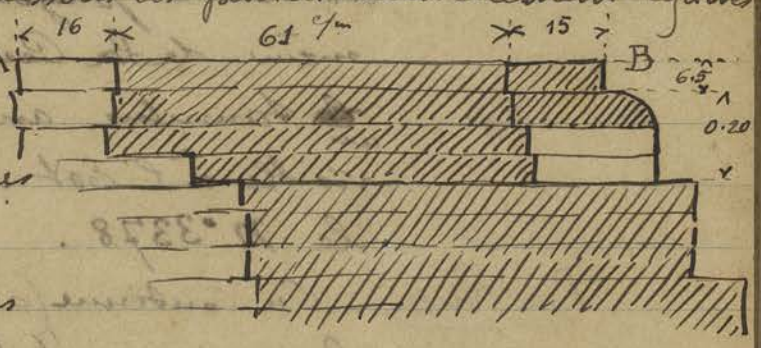
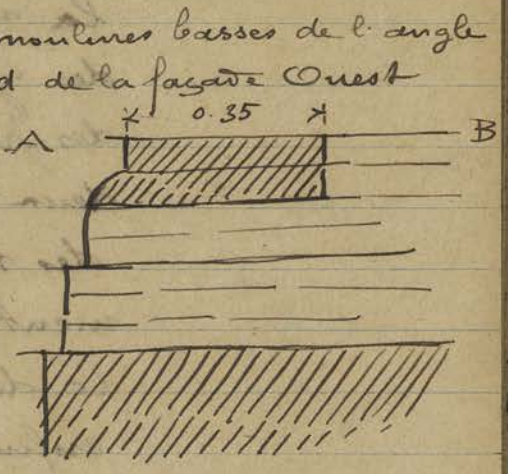
Prasat Kravan - Ci-dessous les parties nouvellement refaites avec indication A en hachures des nouvelles briques introduites en remplacement des anciens disparues dans les décombres pour la deuxième tour en venant du Sud. La ligne AB indique le niveau de l'arase où en est actuellement la réfection en cours. Toute la partie inférieure correspondant au soubassement à être refaite.

monlures basses de l'angle Ouest de la façade Sud avec de nouvelles briques prises dans les décombres)

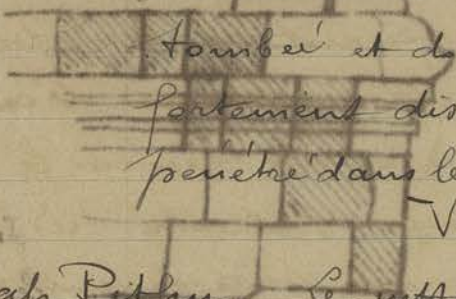
Pre Rup - On reprend tout l'angle Nord-Est du mur d'enceinte N°1 dont une partie des pierres était tombée et dont les parties voisines étaient fortement disloquées par des racines qui avaient pénétré dans les joints.

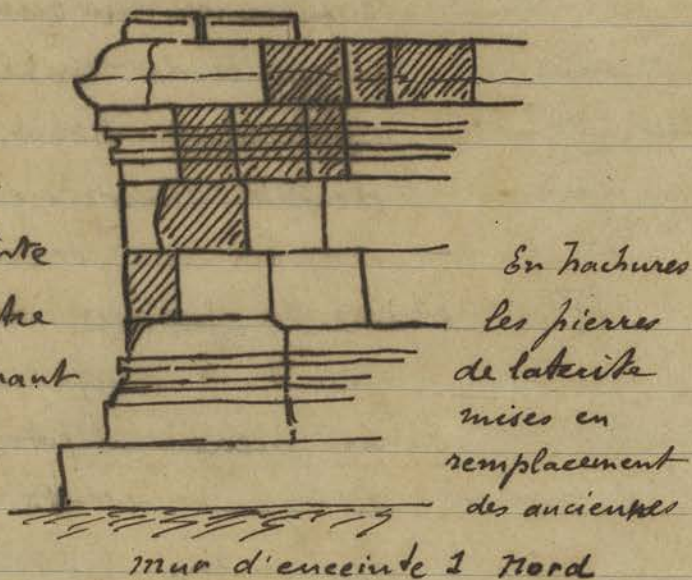
Angle Est, façade Nord
 Note à titre de curiosité acoustique un echo qui m'a frappé à la visite de ce chantier: les

Pee Ruy - On a terminé la reprise de l'angle N-E du mur en laterite d'enceinte n°1. Ci-contre les pierres provenant d'ailleurs introduites et retaillées à la demande.

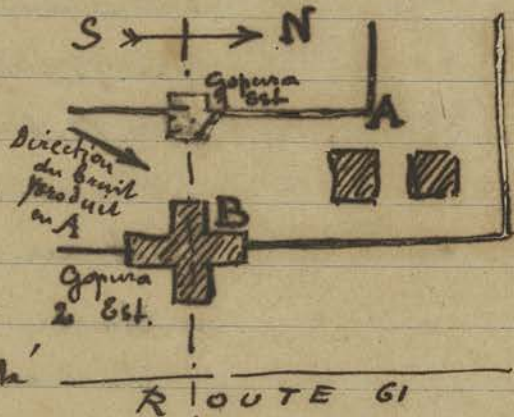
Coulis travaillant en A à l'angle du mur d'enceinte 1 Nord, les bruits qui ils faisaient en montant les pierres de ce mur semblaient provenir de l'extrémité symétrique Sud pour moi placé en B c'est-à-dire dans l'angle nord-Ouest du Gopura 2 Est.

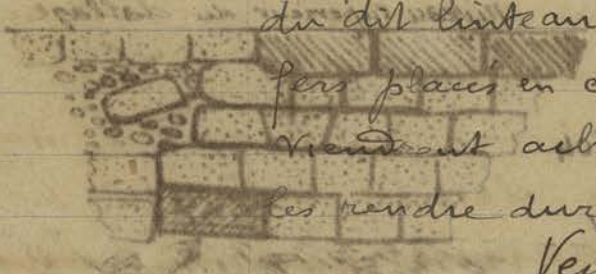
Palais Royal. On a déposé les cinq pierres mal équilibrées au dessus de la porte Nord du pavillon d'entrée Ouest de l'enceinte Sud puis on les a replacées en resserrant les joints qui s'étaient ouverts et sur un aplomb vertical.

On reprend par en dessous la pierre inférieure afin de la caler avec du béton et un potelet en ciment armé pour éviter un porte à faux dangereux. Ce travail se terminera par une reprise de la colonnette cassée supportant le linteau et un poteau en béton supportant l'extrémité Est du dit linteau en équilibre assez instable. Des

fers placés en chaînage aux endroits convenables viendront achever toutes ces consolidations et les rendre durables.

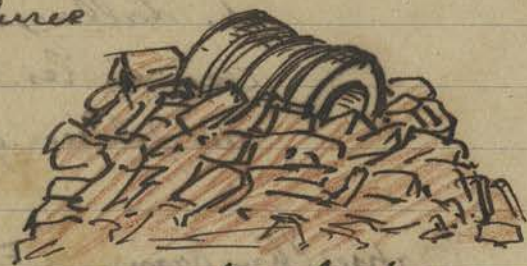
aspect extérieur
 du sommet de
 la tour

Batisei Ekamkrani - L'échelle posée permet d'atteindre
 le sommet où je peux constater sur l'amas
 d'éboulis en briques qui obstruent ~~la~~ l'ou-
 verture ^{en cheminée} au centre du prasat une pierre
 ronde en grès moulurée
 d'environ 0.40 de
 hauteur et demi
 encastrée dans les
 éboulis et posée
 de côté.

Cette pierre n'est
 dans plus en place; elle provient sans
 doute de l'ensemble du ~~motif~~ motif de
 couronnement du prasat dont les autres

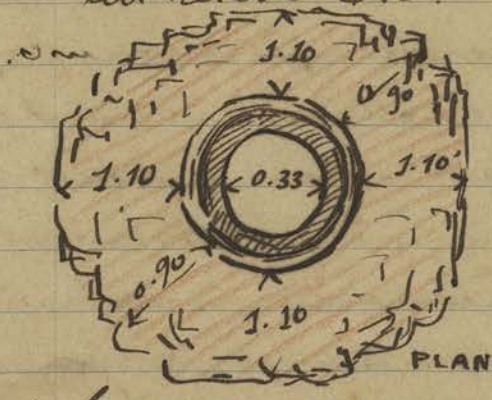
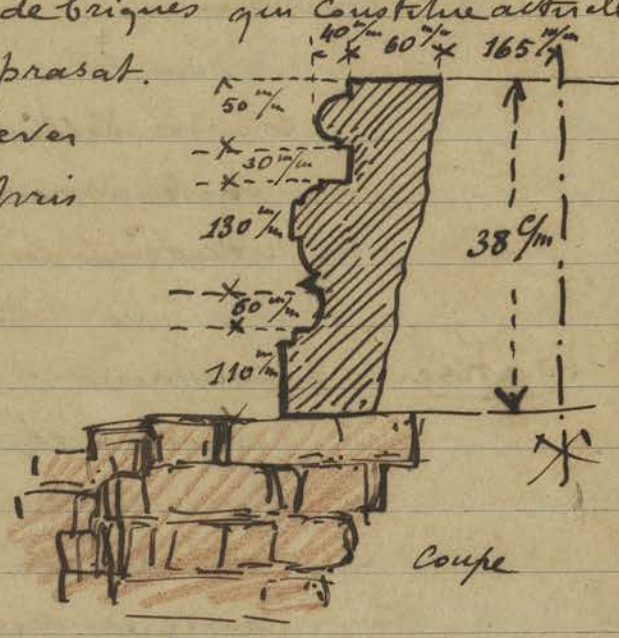
Avant de faire enlever
 l'échelle j'en ai pris
 un relevé côté.

La plate forme supérieure en briques sur laquelle
 cette pierre ronde a été remise debout s'inscrit
 à ce niveau dans un Carré de 2^m 73 de côté
 environ mais légèrement arrondi dans les
 angles.

Baksei Cam Krai - La pierre ronde en grès du haut a été
 remplacée sur l'amas de briques qui constitue actuelle-
 ment le sommet du prasat.

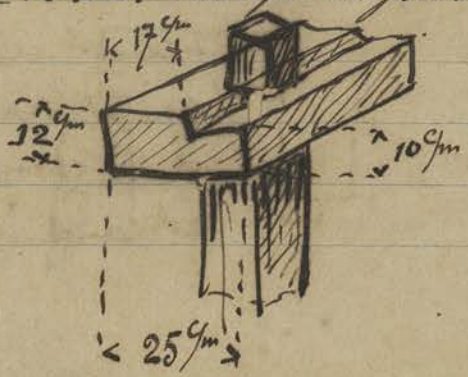
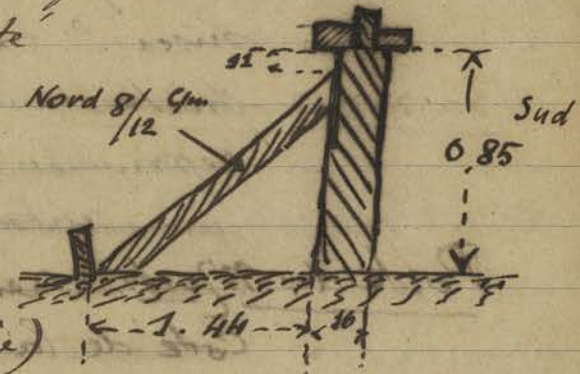
C'est une planche de 12^m x 25^m en bois noir très dur entaillé à la surface

Supérieure de 2^m reposant sur des poteaux à peu près carrés, mais de section peu nette: un tenon traverse la planche au droit de ces poteaux en bois également de 0.16 environ de côté

Deux de ces poteaux sont encore contre-ventés du côté Nord (c'est-à-dire du côté de la nappe d'eau voisine) par une traverse de 8 x 12^m retenue par un piquet sur le sol.

Les poteaux sont espacés de 1.90 en moyenne les uns des autres, la poutre en bois étant parallèle à la digue, soit de direction Est-Ouest.

On pourrait interpréter cet ouvrage comme une sorte de résidu de palissade ayant eu pour raison d'être d'empêcher les terres de la digue lors de sa construction de s'affaisser dans les eaux.

L'élargissement du canal à proximité du Baray laisse à découvert l'ouvrage de charpente en bois entrevu au moment du percement du Canal (cf. J. de F. XI - p. 47) L'Ingenieur en a pris une photo 13x18 d'ensemble et je suis revenu l'après midi en prendre une 18x24 de plus près.

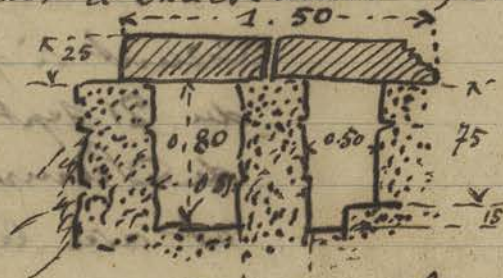
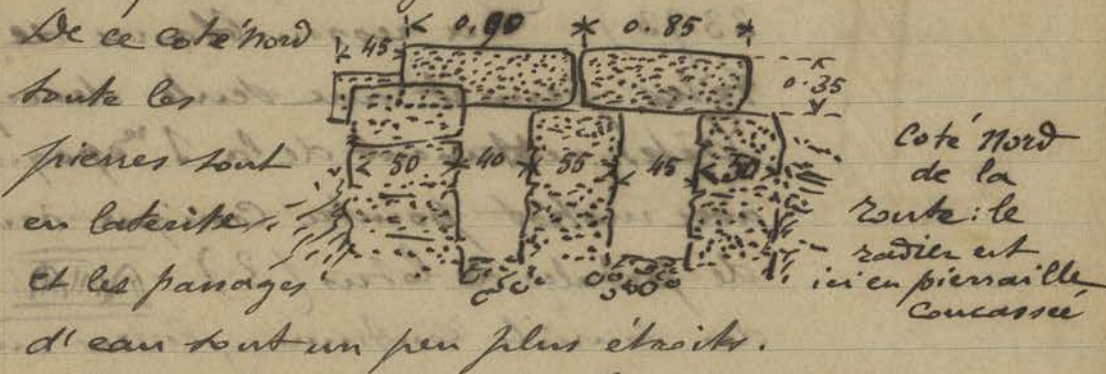
Côté Sud de la
 Route

Porte des Morts - Aspect en coupe de la canalisation
 en cours de dégagement à exactement 90 mètres
 à l'Ouest du mur
 d'enceinte Est: on
 remarquera que de
 ce côté Sud deux

de SS+O des dalles recouvrant le double pavé tout en
grès taillés et même pour une moulure sur la tranche.
Les autres dalles toutes en laterite semblent avoir
ete déplacées et rejetées en dehors du centre.

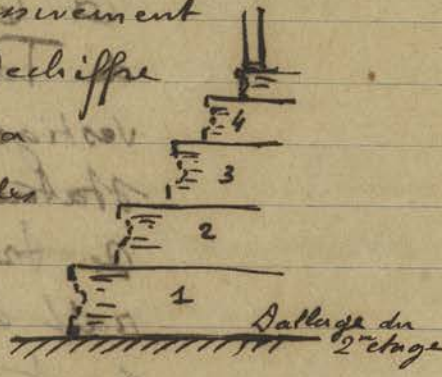
Avec chèvre et palan de 5 tonnes que l'on déplace et descend progressivement d'un ressaut de socle déchiffre sur celui du dessous on a commencé le remplacement des pierres et resserrage des joints des 4 étages du dit socle d'ediffre à

l'Est du porron Sud. On recherche en même temps sur le dallage de la Cour Sud du 2^e étage, les pierres moulurées qui pourraient provenir de ces socles en vue de leur remontage.

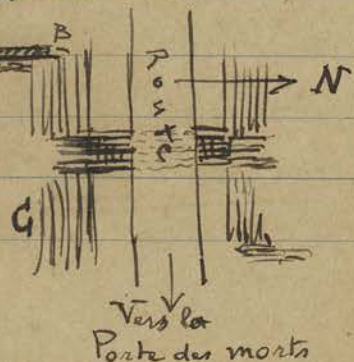
Vers la Porte des Morts

Porte des Morts. - Le dégagement des gradins au Sud de la route allant à la Porte des Morts montre en AB une

ligne de laterite à environ 1^m 00 au dessous du niveau du sol en AB de direction Nord Sud

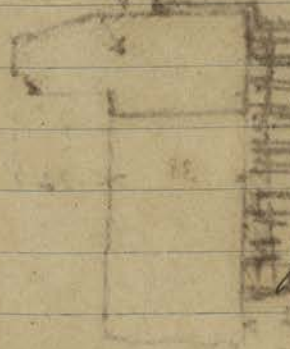
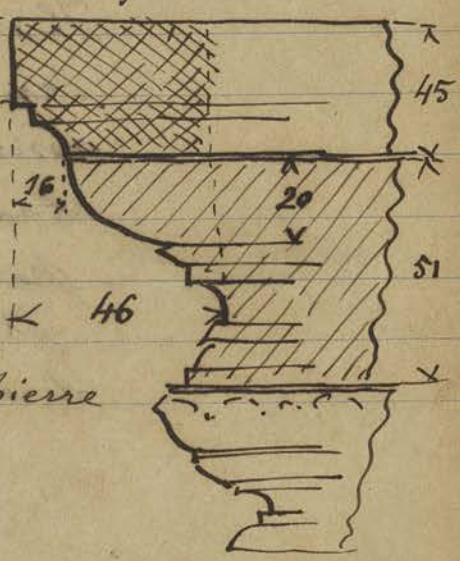
Angkor Vat. - Relevé à titre d'exemple le profil de la pierre en dessous sous bandeau du socle inférieur, de l'échiffre

pre Ouest de l'escalier latérite 29
pal Est du subassement
Sud du 3^e étage, Ce profil est répété à multiples exemplaires. On voit que l'énorme masse du bandeau repose sur une languette de pierre

de faible épaisseur. Les Khmers n'ont certainement pas voulu cela, mais ce résultat a été obtenu indépendamment de leur volonté par le fait de la taille des blocs de pierre après leur mise en place, (Voir p. 178 croquis au bas de la p.)

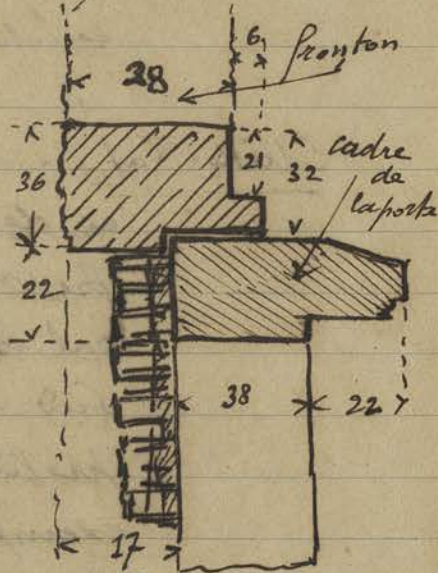
On se contentera de replacer le fronton intérieur au dessus de la porte dont on vient de redresser et compléter le cadre. Mais en plaçant la première assise de ce fronton je remarque que la stabilité de ce fronton lui-même est très imparfaite par suite du porte à faux au dessus du cadre, plus de la moitié du fronton ne repose que sur les deux colonnettes octogonales et encore non complètement comme l'indique la coupe ci-contre relevée sur place.

Il va falloir cramponner verticalement cette première assise en bascule sur la traverse supérieure de la porte.

À noter que ce fronton reposant directement sur la traverse de la porte

sans l'intermediaire du linteau habituel corrige cette anomalie pour l'oeil en reproduisant dans son decor de base le motif ornemental du linteau Khmer (voir pl. 31 des Mem. Arch. I)

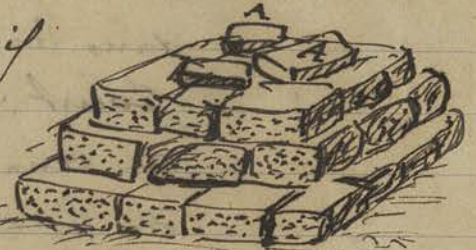
ou plutôt de percés dans la brousse à l' Est et à l' Ouest du sentier allant à Taneï afin de reconnaître les diverses levées de terre rencontrées par ce sentier font trouver à une centaine de mètres à l' Est du sentier sur l'axe de la levée de terre la plus proche au sud de l'importante digue au nord un emplacement où l' on dégage trois assises de laterite formant un massif carré d'environ 2-40 à la base. Sur ce massif on pourrait voir des dalles plates en grès **A** évidés. D'autres blocs de grès apparaissent çà et là à proximité.

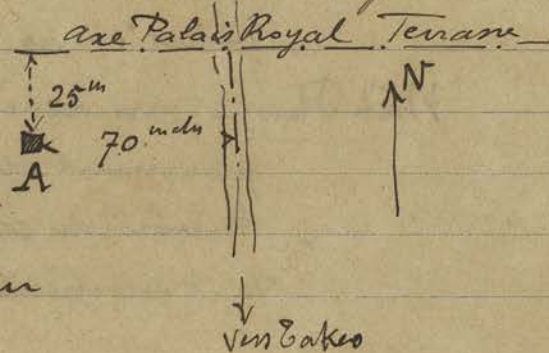
Emplacement au nord est de Coakes. — Le dégagement du massif de latérite dont il est parlé p. 196 - 28 a montré plusieurs assises formant subassement à profil irrégulier et avec interruption. Tous ces divers emplacements de vestiges anciens sont d'ailleurs en cours de relevé par le dessinateur qui les précisera sur un plan.

Le massif dont il est ici question peut se situer approximativement en A à 70 mètres à l'ouest du

sculpter qui va de Tukes à Tanci et à 25 mètres au Sud de la lésie de terre dans l'axe de la terrasse sur la digue Ouest du Baray Oriental dans le prolongement de la porte de la Victoire.

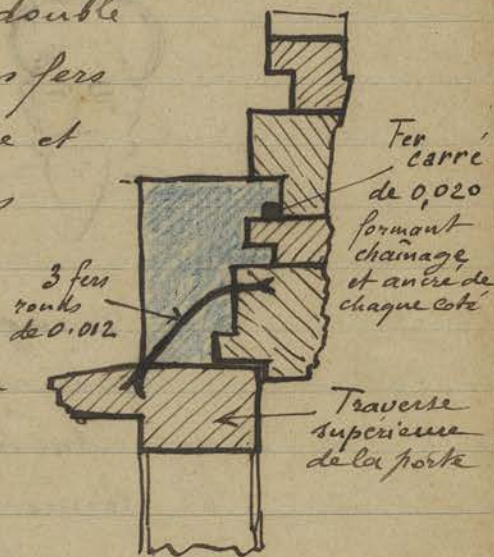
Bantay Srei — On a masqué le revers du fronton en portica faux retenu par des fers intérieurs après la traverse de la porte Est du Gopura 2 Est (p. 188 au bas) par un massif de béton (en bleu ci-contre) qui a le double intérêt de masquer les divers fers retenant le linteau en arrière et de faire Corps avec les assises au moyen des découpures (en profil ci-contre)

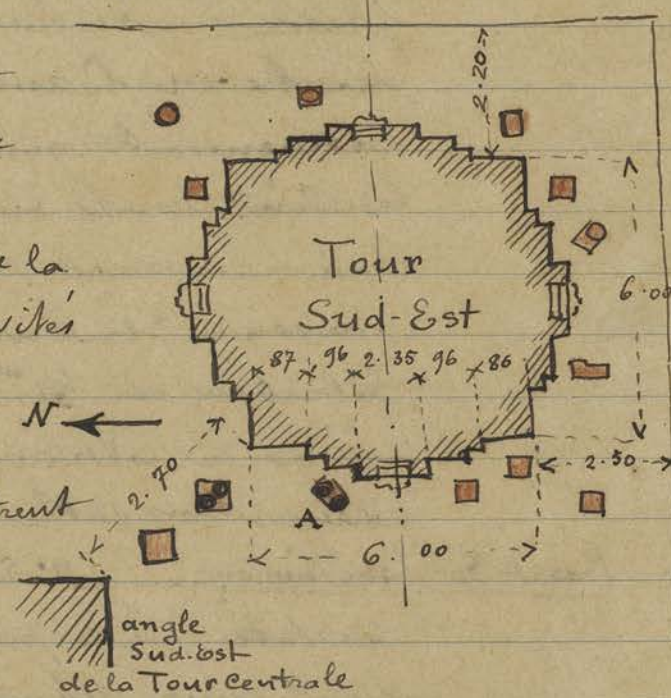
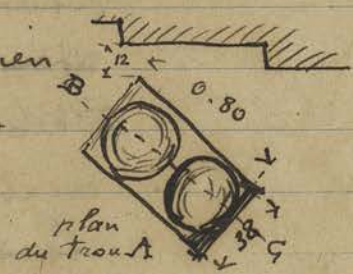
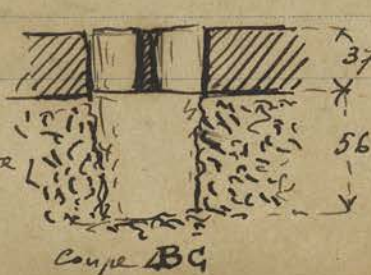
grès
laterite
Coupe BC

ou moins. Il semble donc bien que ces cavités d'une profondeur moyenne de 0.80 à 1.00 aient pu servir à encastrer soit des mats soit plutôt des montants pour soutenir les

échafaudages au moment de la construction des tours.

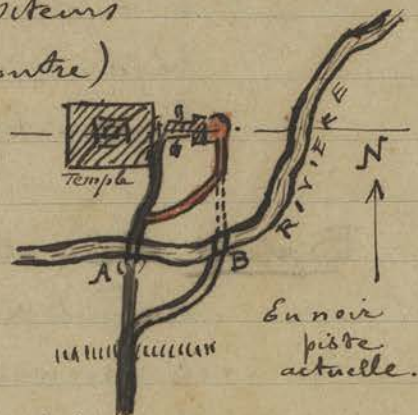
Ayant constaté que le nouveau tracé exécuté dans la forêt pour amener les visiteurs au temple (en rouge ci-contre) est assez long avec les détours qu'il est obligé de faire actuellement pour regagner le pont en bois actuel en A

je crois qu'il y aurait intérêt à prolonger le nouveau tracé en ligne droite jusqu'à la rivière (en pointille ci-dessus) et à faire un nouveau pont en bois (pour piétons) en B avec détour de l'arrivée de la piste pour la faire aboutir à ce nouveau pont B.

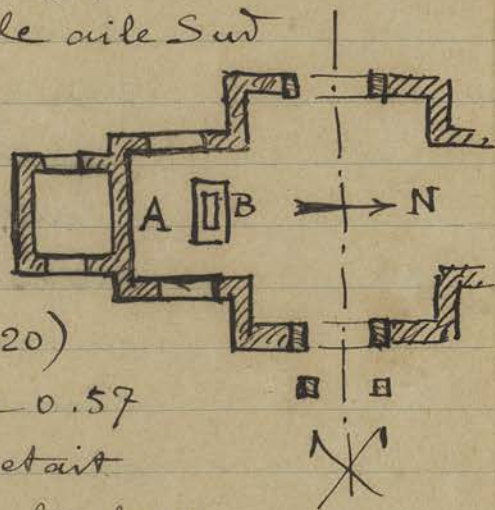
stèle inscrite sur 2 faces mesurant 0.63 de largeur sur 1.^m 07 de hauteur (épaisseur = 0.20) avec tenon à la base de 0.57 de hauteur. Cette stèle était

couchée sur le dallage: la face supérieure porte 28 lignes, la face inférieure 26 lignes et demie. A côté

en B le dallage porte la marque où venait s'encastrer un petit dé orné de moulures décorées qui servait de support à la dalle inscrite, avec le trou pour l'encastrement du tenon. Ce petit dé est cassé en plusieurs morceaux: il pourra être remis à sa place exacte avec la stèle au dessus.

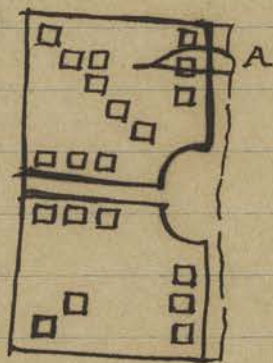
On a retrouvé dans les fouilles de dégagement autour de cet édicule des fragments de dalle en grès carré creusé d'alvéoles carrées, dites dalles de dépôts et autrefois placés sur le sommet de la route des tours sous le motif terminal.

Comme à beaucoup d'autres du même genre trouvés à Pre Rup on y voit gravé en A un arc qui j'ai supposé se rapporter à l'orientation.

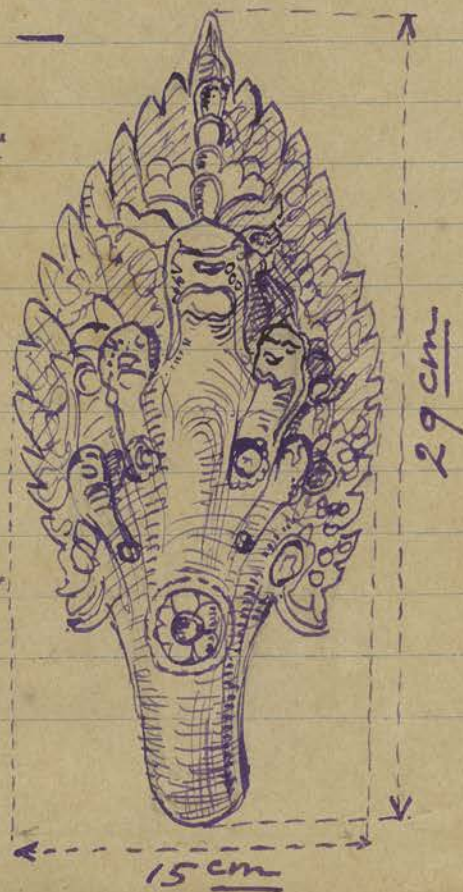
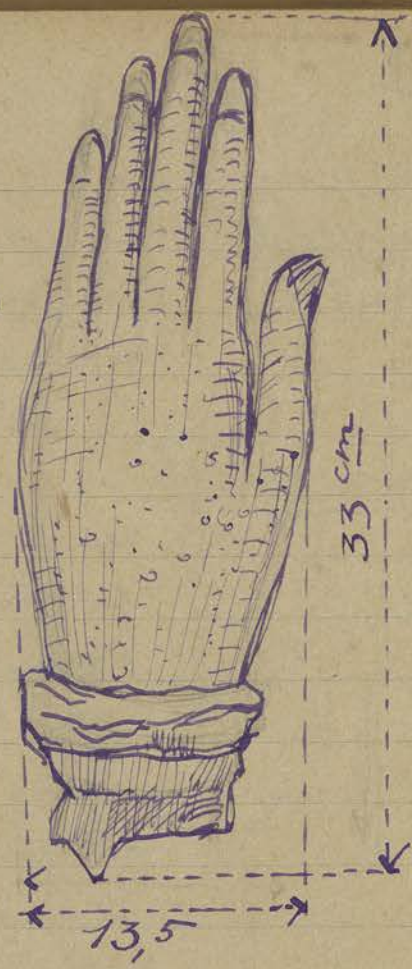
Cette piece servait vraisemblablement comme about de timon —

Elle ressemble aux pieces de ce genre représentées sur les bas reliefs d'Angkor Vat. Le maga se termine par 5 têtes — dont une

plus importante au centre
Ces têtes se détachent sur
un fond très décoré on l'on
aperçoit quelques trous
qui contenaient peut être
des pierres précieuses -

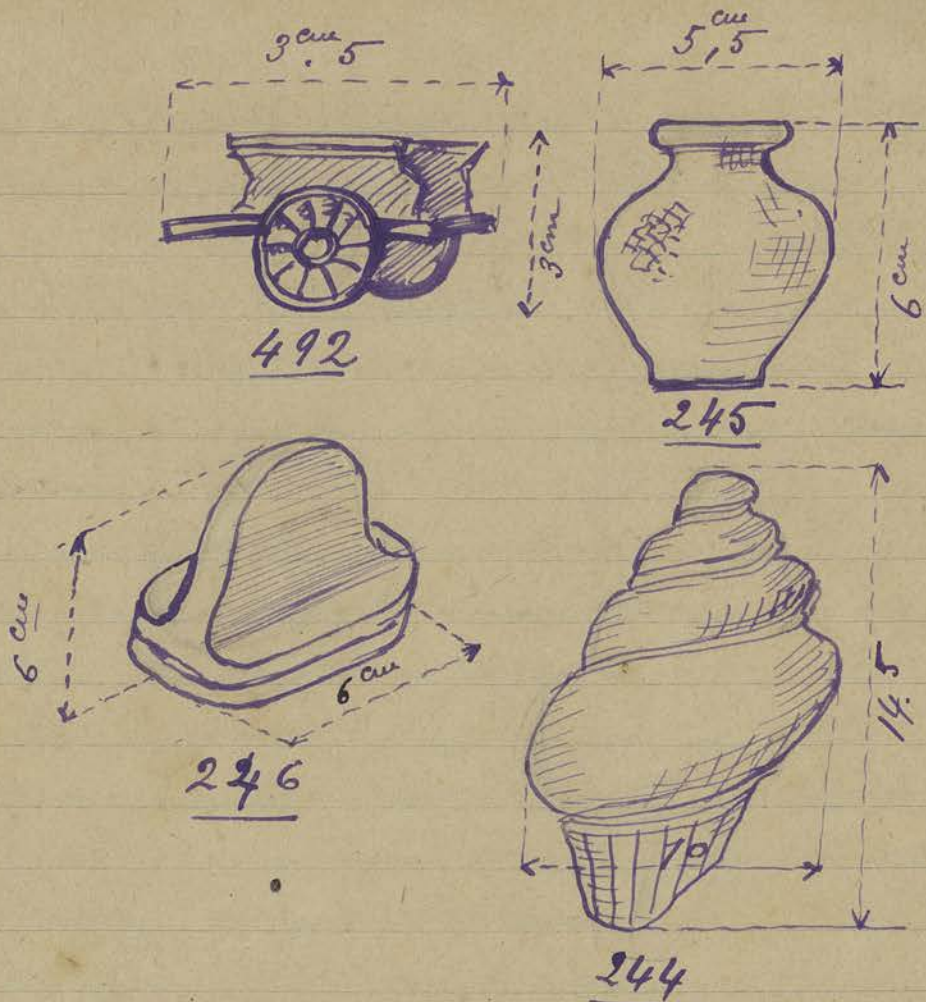
1/ 1 petite charrette en bronze - n° 492
Il s'agit d'une toute petite pièce de bronze

puis qu'elle mesure $3 \text{ cm} \times 3 \text{ cm}$ - les roues du char sont à rayons -

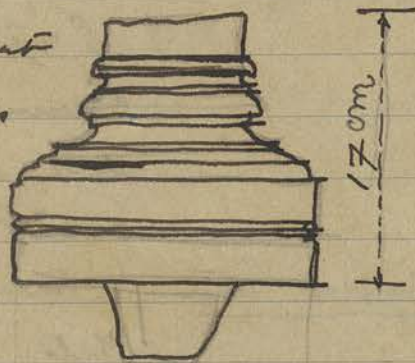
CA 3421

n° 3421 — 2 quoi servaient
ces colonnettes, à supporter des
petites stèles ? Il ne nous est
pas possible de l'affirmer —
