Ecole française d'Extrême-Orient

Conservation du Groupe d'Angkor-

Journal de fouilles N° XII du
26 May 1935 au 12 Mai 1936 -

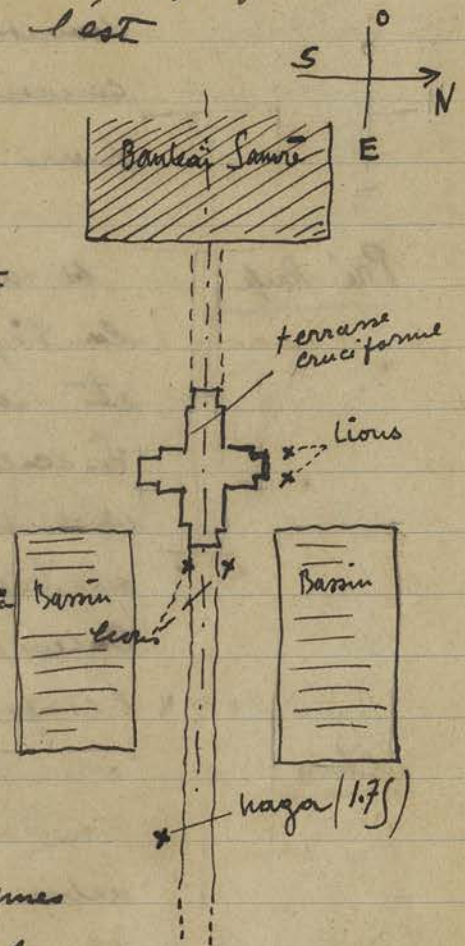
Des balustrades avec nagas délimitent cette Terrasse -

Comme je t'ai déjà dit des colonnes rondes servent de support à la balustrade - en suivant la chambre ou en venant plus à l'est de part et d'autre deux bassins

avec gradins en laterite -
 Plus à l'est au sud de la chaumière
 il y a un maza de 1.75 de hauteur qui
 est encore en place - mais qui
 malheureusement n'est pas entier
 il reste 2 têtes seulement - les
 autres morceaux sont à côté.
 La chaumière se poursuit
 encore à l'est et je fais
 débroussailler pour en suivre
 le prolongement.

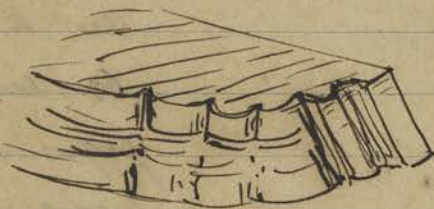
Bantay Samre. - Remarque au perron Est de la terrasse
 Cruciforme à colonnes rondes devant l'entrée Est
 la première marche en accolade avec bande sur
 le côté, mais incliné au
 lieu d'être verticale comme
 par exemple au Baphuon.
 (à signaler à Parmentier
 qui s'est occupé de cette bande)

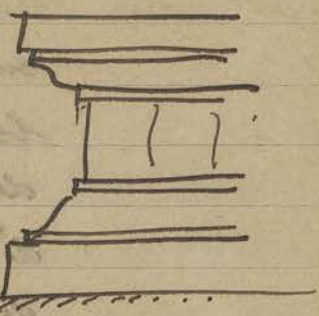
A une centaine de mètres au
Nord est un ancien ermitage
avec restes de cabane en bois
sur des rochers et sculpté en
façade de pasat classique
résumé -

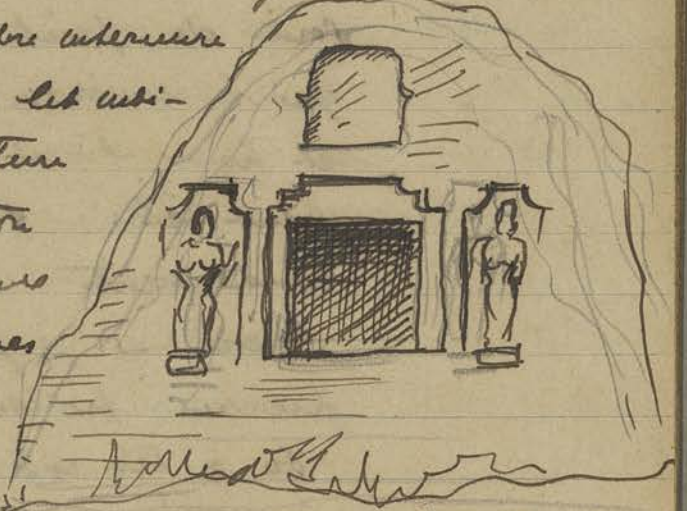
Derrière une ouverture rectangulaire donnant
accès à une chambre intérieure
où se voit encore un lit anti-
gène - Une arcature
resembling un fronton
et 2 pilastres latéraux
avec figures de femmes
debout, le tout
sur un socle -

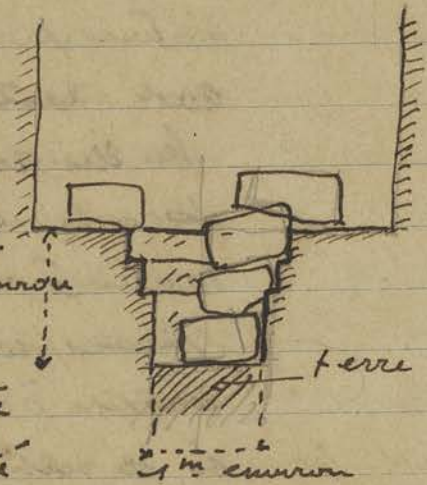
Cela a laissé voir une sorte de puits au centre qui a environ 1^m de côté et pour l'instant 1^m de profondeur -

Peut être qu'il s'agit d'une cachette contre un ou ayant renfermé le dépôt sacré - Je fais enlever les blocs de pierres pour sonder le puits.

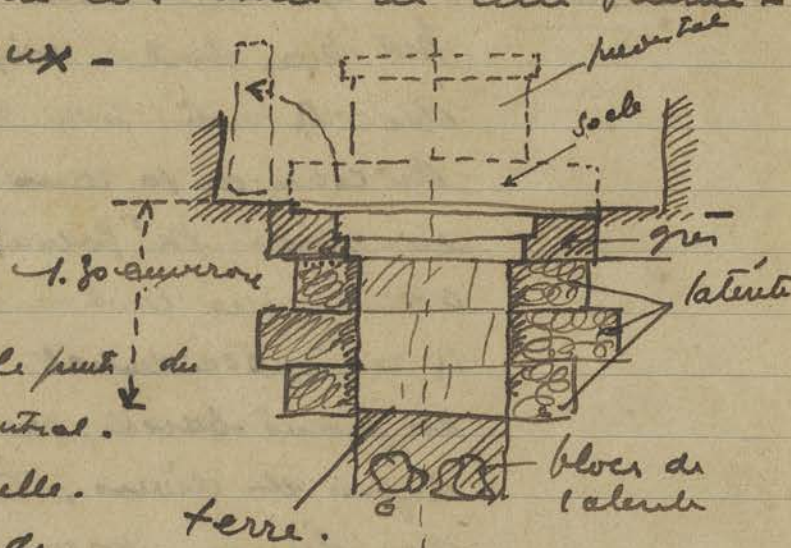
Sanctuaire central

ou a été fait les blocs de laterite et de grès qui obstruent le puits du Sanctuaire central.

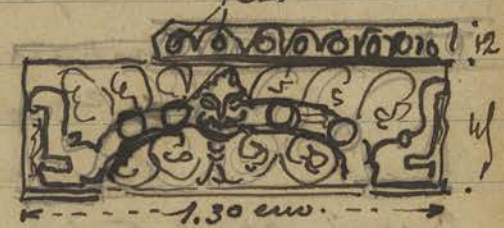
Sheru et marchal.
 Linteau 1 -
 devant la tour du
 milieu on a fait un
 linteau qui est sculpté
 des 2 cotés -
 Côté 2 - motif central
 une tête de kala. d'un
 part une furlande
 avec 4 rosaces (fleurs) 2
 aux extrémités 2 macaras
 tournés vers l'extérieur
 le reste formé de
 motif répétitifs -
 a la part supérieure
 une série représentent
 des têtes séparées par
 des feuilles - dimension
 1.30 x 0.41 et 0.12 environ.

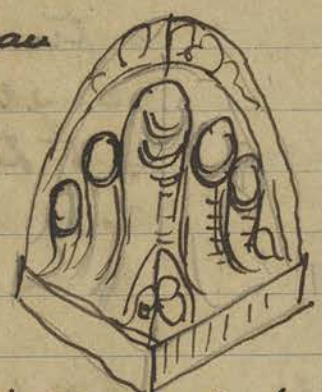
Sur l'autre face de ce linteau
 dessin plus ancien genre
 N° 4 avec 2 médaillon aux
 extrémités et 2 médaillon
 plus petit sur furlande.
 le tout ébauché seulement

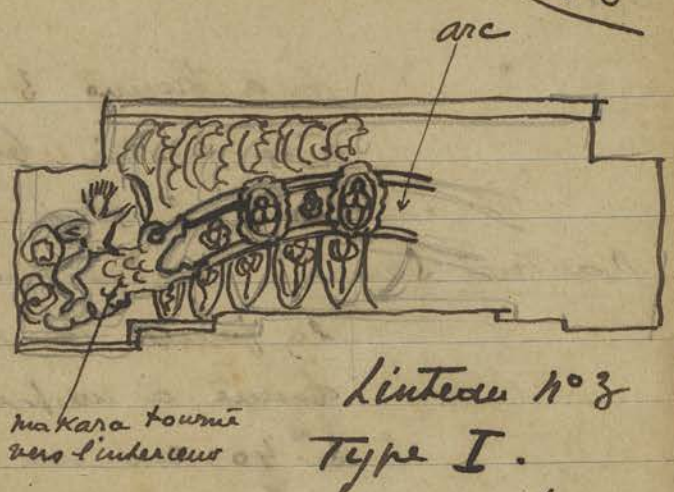
une vue de la tour
centrale -
Le linteau de la
tour n° 3 a pu être
dégagé - j'en
donne un croquis
ci contre -

D'après la nomenclature adoptée par Lapouge
on se trouverait en présence d'un linteau type
I, dont le motif principal est un arc, orné
de médaillons (3 au lieu de 5 sur mon premier
croquis) qui sort de la queue de deux
makara - D'après M. Parmentier ces
types de linteaux ne se rencontrent que dans
les monuments construits du VI^e au VIII^e
siècle çaka -

Ce linteau ressemble étrangement à celui de
Sambor - Prei Kie (Fig 6 - A.K. Primitive de
Parmentier) ou encore à celui de Preah -
Tat Thour (fig 22 du même ouvrage)
Le personnage assis sur le makara a une
chevelure bizarre - cheveux dressés sur la tête -

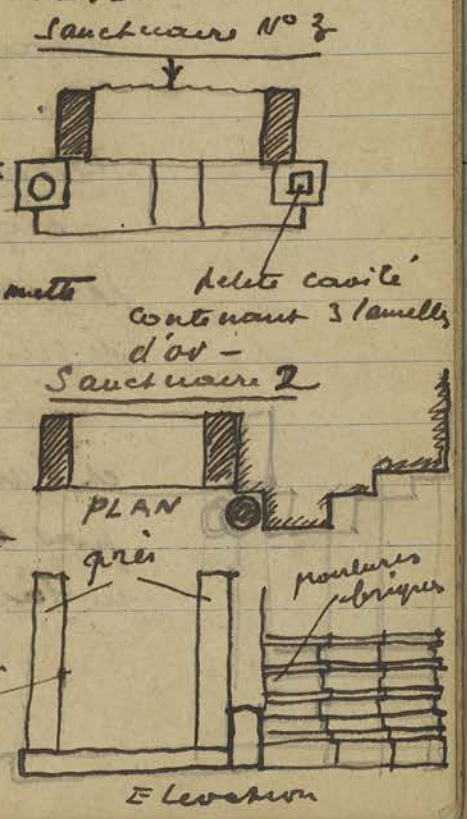
Elevation

À cette part je signale
qu'au sanctuaire n° 3
à l'emplacement de la colonnette
N. dans la petite cavité
laissée par la base de la colonnette
on a trouvé 3 tout petits
fragments de feuilles d'or -
Au sanctuaire central
on a dégagé la partie formant
angle au N de la porte d'entrée -

on a trouvé 3 redents en briques, moulurés
à la partie basse - Comme l'indique le
croquis fait ^{le bas de} à la page précédente -
Bauterxi Sauré au sanctuaire central.

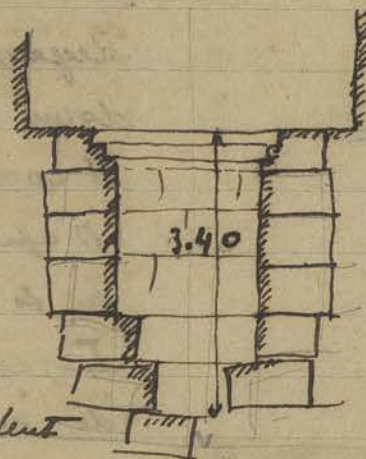
La fouille du puit nous a
amené à une profondeur de
3^m.40 environ - la on constate
que les assises de latérite qui
constituaient les parois de
ce puit se sont plus ou moins
écroulées - il n'est pas prudent
de continuer la fouille sans

procéder à un coffrage - je donne l'ordre
d'arrêter les travaux jusqu'à nouvel ordre -
Les 4 premières assises n'ont pas bougé -
Nous les déblais provenant du puit on a
trouvé une petite pierre sculptée représentant
un fragment de moulure avec 3 ovales - cette
découverte est sans importance car on retrouve
cette décoration dans toutes les pierres qui
obstruaient le sol du sanctuaire central -
Rien trouvé près de la statue - je fais
abandonner les recherches -

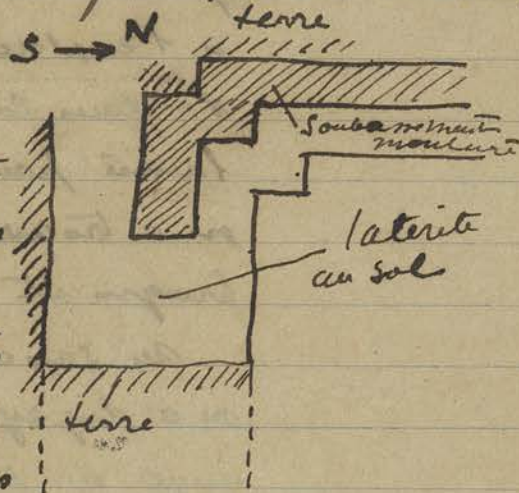
à ce que j'ai appelé la
terrace sud - le socle se met
de briques moulurées de terre
retourne vers l'est
et s'élève brusquement,
pour former un large socle
en latérite se prolonge vers

l'est et vers le Sud - je continue a faire
fouilles -

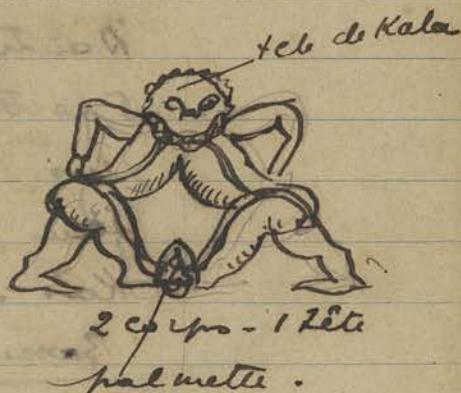
On a déposé et nettoyé le
soubassement, sur certains
bandeaux il ya des
motifs decoratifs très
curieux, en particulier
un ensemble formé d'une
tête de Kala a deux
Corps - voir dessin ci contre

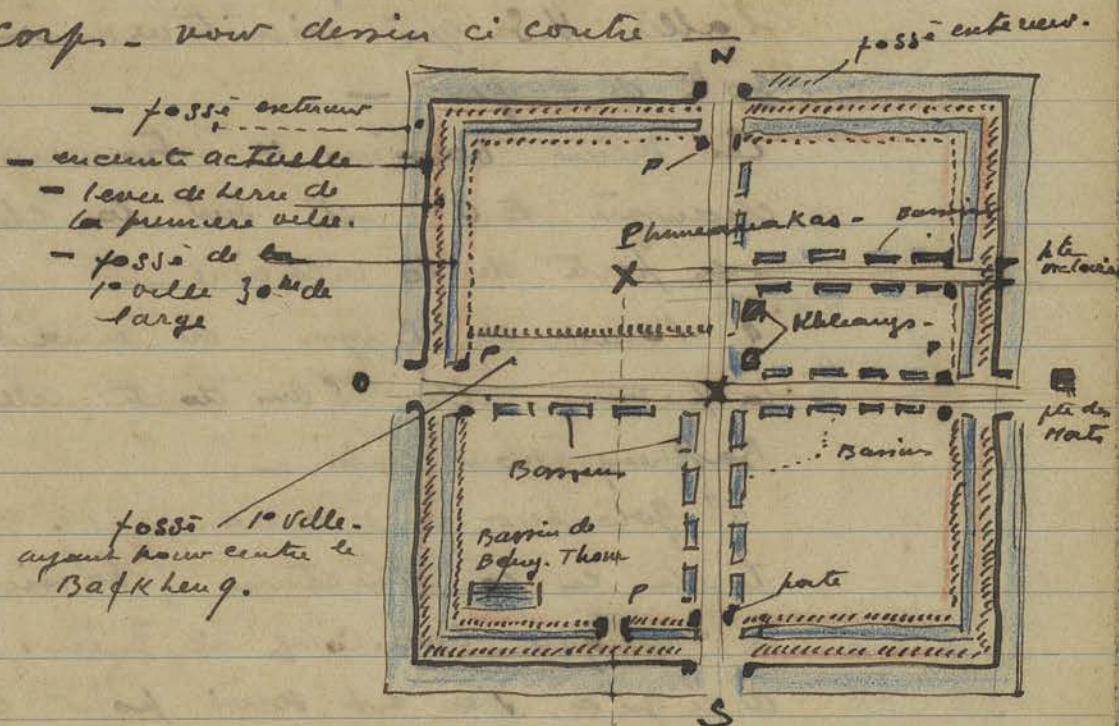
Ray Kou-Thoum

Suis allé avec Mr. Folschew
et Mme de Coral à Ray Kou
Thoum ou Mr. Folschew m'a
exposé le résultat de ses fouilles - le croquis ci
contre résume les explications reçues, mais il
sera bon de voir cela avec Mr. Folschew et
surtout de lui demander de faire un petit exposé
écrit de ses Théories -

A l'intérieur de l'enceinte actuelle et tout autour
d'Ray Kou Thoum. Mr. G. aurait trouvé 1° une
couche de terre superabante, 2° un bann en latérite

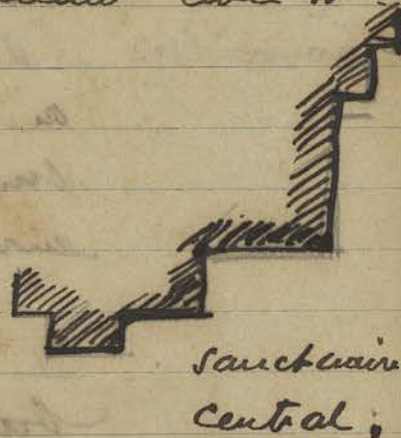
sanctuaire central.

On continue à dégrader le sanctuaire central à l'angle NE et face Nord - Comme le linteau de type I a été trouvé au sanctuaire N - je donne l'ordre d'abandonner

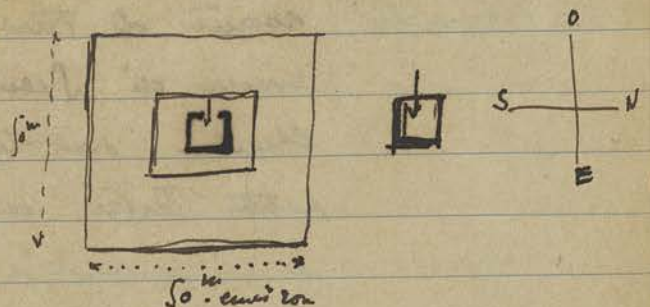
Enceinte carrée de 30^m de côté entourée de la
 tour Sud. - Cette même tour semble
 posée sur une ~~fontaine~~ terrane rectangulaire
 ayant environ 15 x 10^m. Le mur de soutènement
 de cette terrane est mouluré avec des
 appliques d'influence chak -

Kruoch qui dirige les
 fouilles prétend que la
 tour S. n'est pas en
 brique mais en roche
 dure ayant la même

couleur que la brique et fouillée de même dimension
Je ne suis pas convaincu que cela soit exact
mais je dois mesurer cela que comme brique elle
serait particulièrement solide -

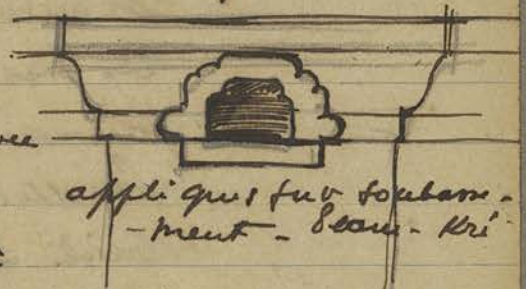
10) Kull - Kote Cheim

Piedestal avec luyas de
grande dimension sur terre avec
fragments de briques. Tout
autour. luyas avec filet

type a transformation de pierre beaucoup -
un peu plus loin autre piedestal ecroule
et blocs de laterite - par rapport a Anlong
Thore se trouve a environ 50 m. au nord du
sentier qui va de la clavier dite Kotecheim
a Koki -

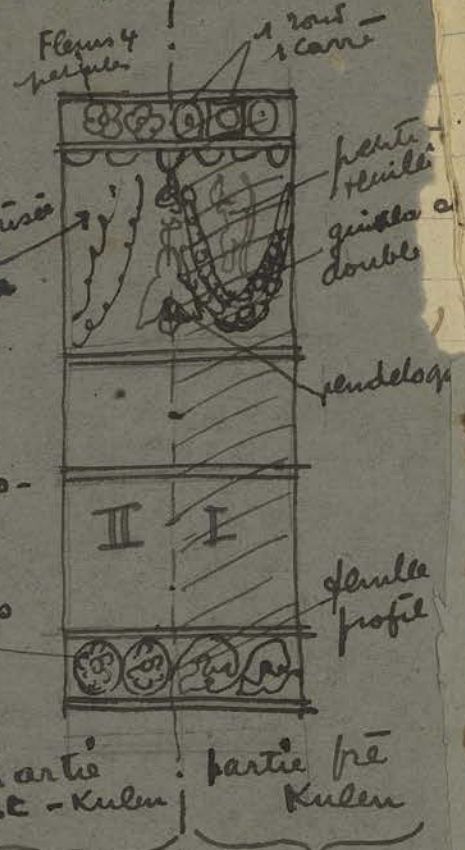
par de petite fleurs de face - de mem
 sur l'autre morceau de la colonette - des
 feuilles de profil sont remplacées par
 des feuilles de face -
 voir photo - Cet exemple
 d'un colonette
 maché et reprise feuille prise
 a une date postérieure de face
 et tout a fait
 curieux - et l'hypothèse
 de l'abandon d'Hari Haro-
 Laya pour aller au
 Kuleu - pour voir fleurs
 sur la à Hari Harolaya
 se trouverait confirmée
