Siemréap, le 5 Octobre 1927.

Le Conservateur du Groupe d'Angkor à
Monsieur le Directeur de l'Ecole Française d'Extrême-
Orient Hanoi.

REPORT SUR LES TRAVAUX EXECUTES DANS LE GROUPE
D'ANGKOR PENDANT LE MOIS DE SEPTEMBRE
1927.

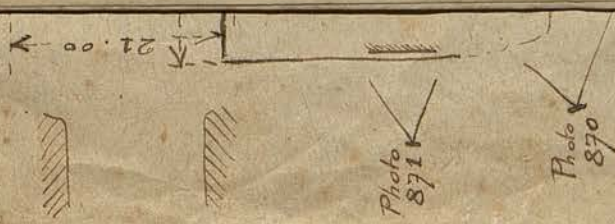
avec vestiges de dallages qui termine l'avenue jalonnée de bornes accédant à l'entrée extérieure Est du temple et domine la plaine appelée Val rac dak - cette plate forme assez importante mesure environ 20 sur 20 mètres avec prolongement cruciforme à l'Est, sans doute garni de perrons, assez voisin comme plan de celui de la petite terrasse à l'Ouest du Brah Srah. (voir fig. I et photos 869 -870 et 871).

Le dallage est très disloqué et présente de nombreuses solutions de continuité: les murets de soutènement ont disparu sur les côtés Nord et Sud ce qui tendrait à faire supposer que cette terrasse s'élevait sur le prolongement de la digue qui forme le côté Ouest du Val rac Dak .

Elle devait posséder une balustrade à naga dont on a trouvé quelques débris; une partie du mur de soutènement à l'Est était décoré d'une frise de hansas ou de Garuda dont une partie basse reste encore en place (photo 872) on y voit des nagas monocéphales entre les pattes des oiseaux.
