- ECOLE FRANÇAISE D'EXTREME-ORIENT -

Conservation du Groupe d'Angkor

- RAPPORT SUR LES TRAVAUX EXECUTES DANS LE GROUPE D'ANGKOR
PENDANT LE MOIS DE JUIN 1941 -

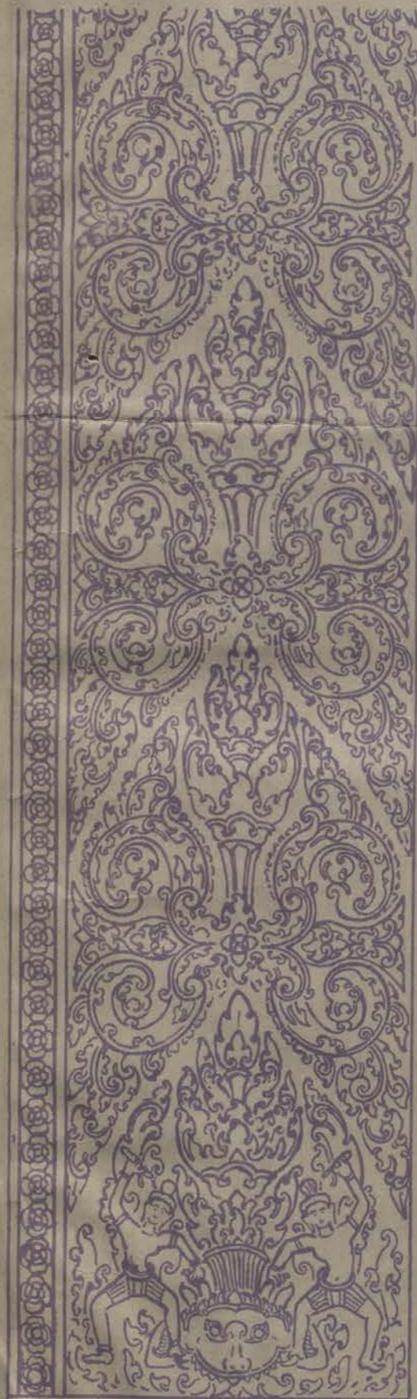
A

SANCTUAIRE CENTRAL, AVANT-CORPS O.
BASE DE LA FACE S., DU PILASTRE
D'ANGLE S.O.

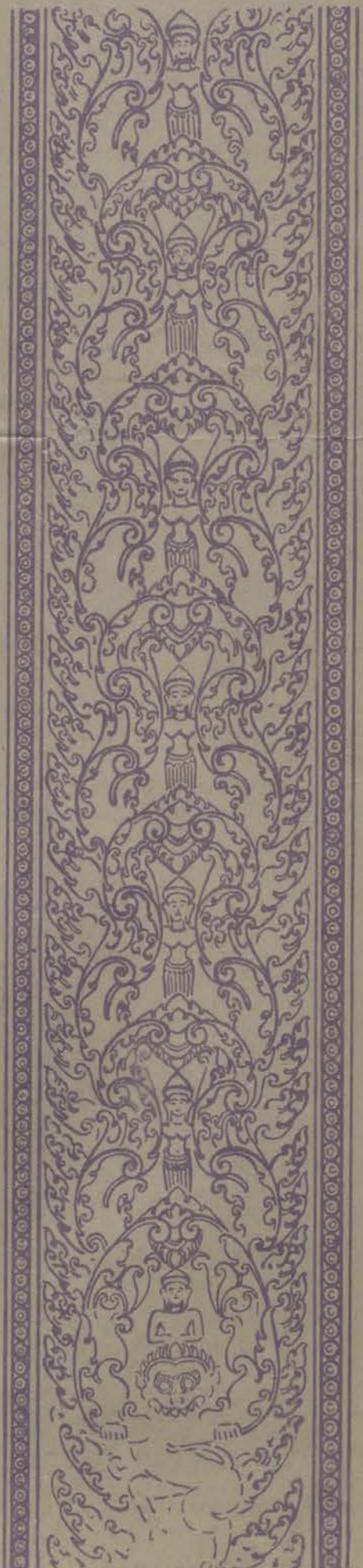
B

GOPURA II O.
PILASTRE N. DE LA PORTE E.

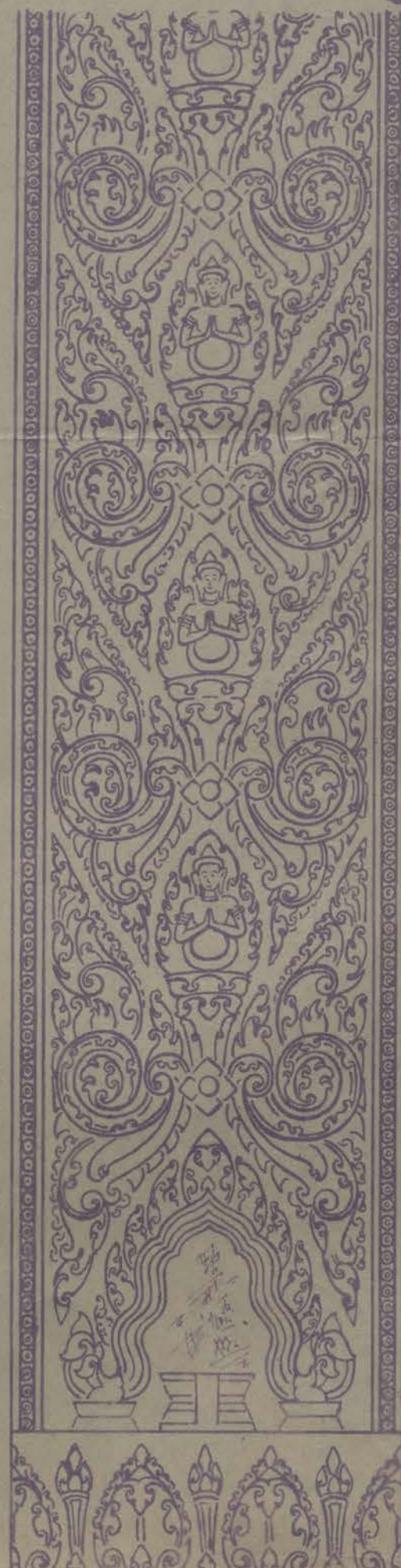
C

GOPURA I NORD
PILASTRE E. DE LA PORTE S.

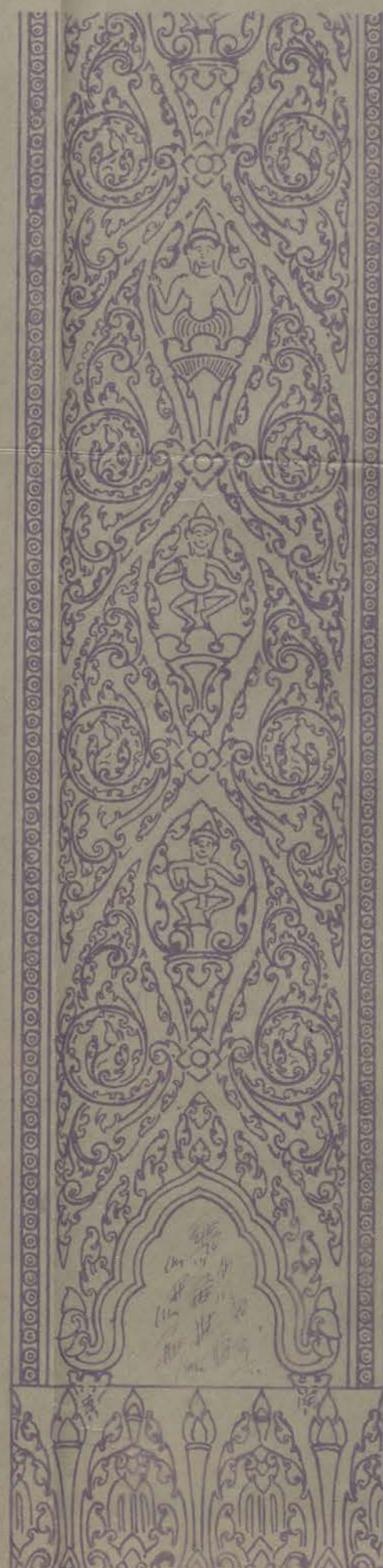
D

GOPURA I EST
PILASTRE S. DE LA PORTE O.

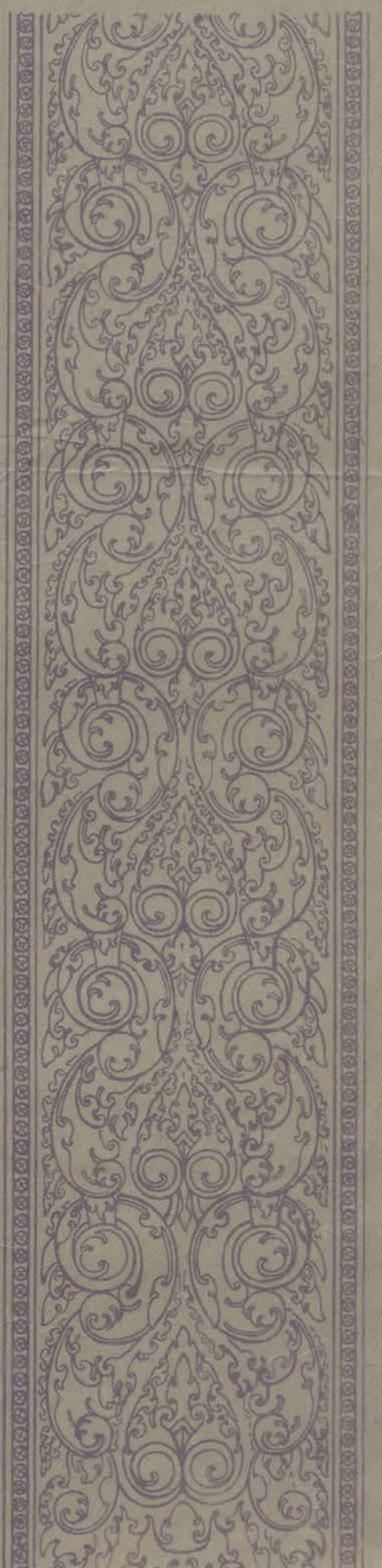
E

GOPURA II OUEST
PILASTRE S. DE LA PORTE O.

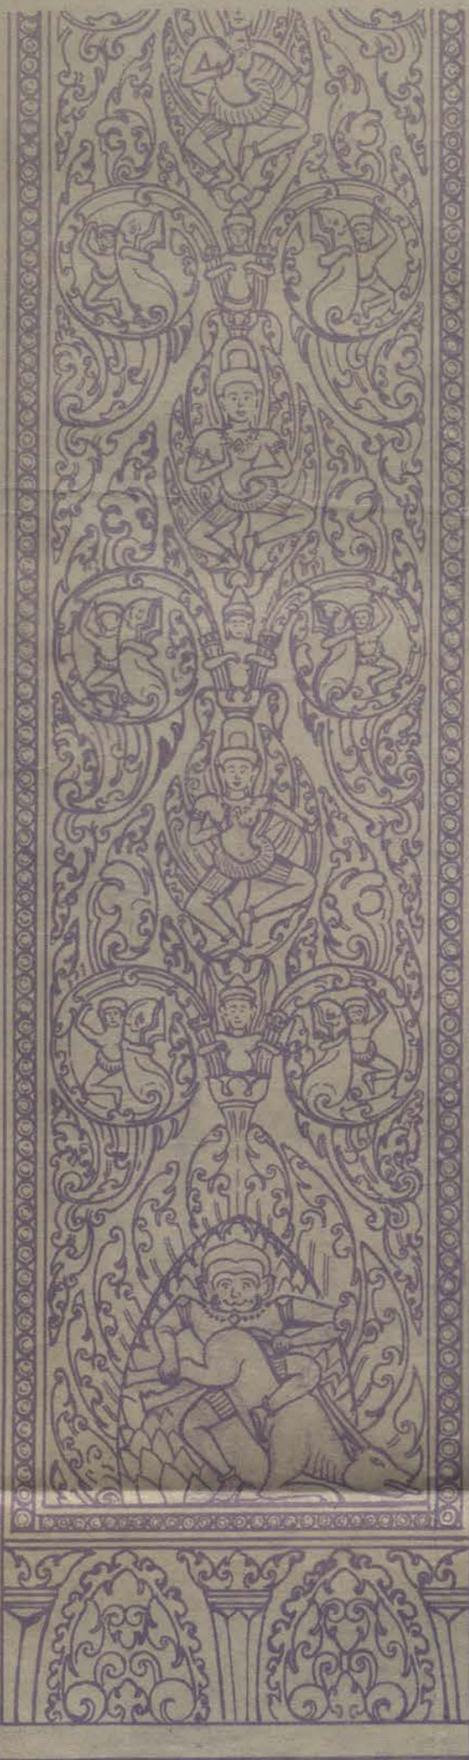
A

SANCTUAIRE CENTRAL, AVANT-CORPS S.
PILASTRE O., DE LA PORTE S.

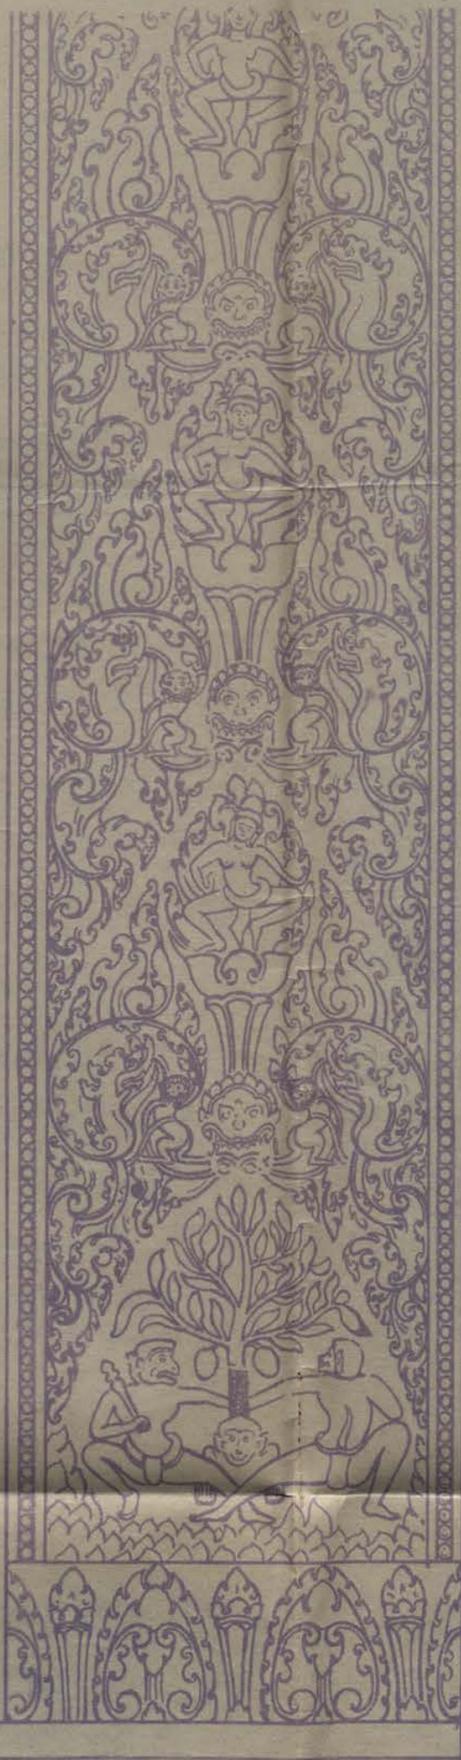
B

SANCTUAIRE CENTRAL, AVANT-CORPS O.
PILASTRE N., DE LA PORTE O.

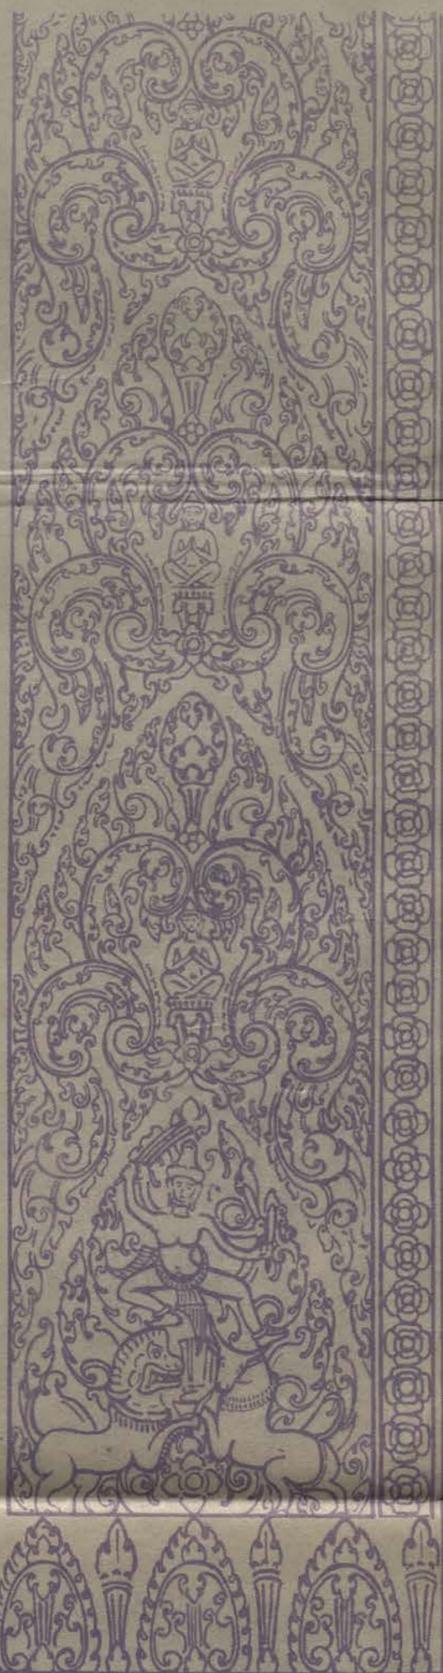
C

SANCTUAIRE CENTRAL, AVANT-CORPS O.
PILASTRE D'ANGLE N.O., BASE DE LA
FACE N.

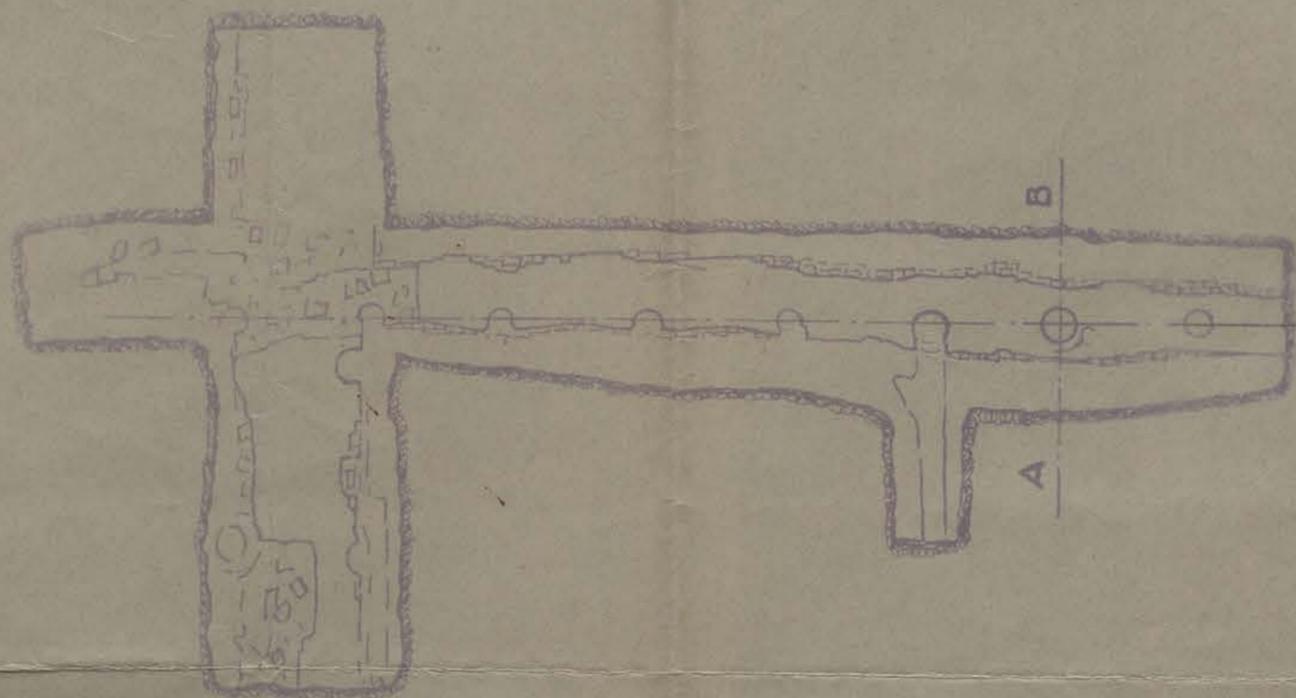
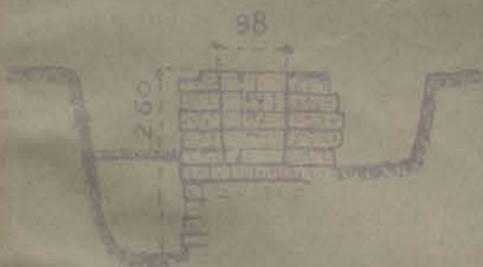
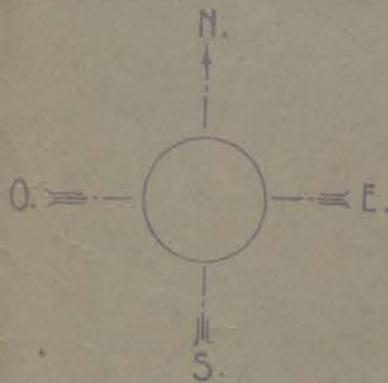
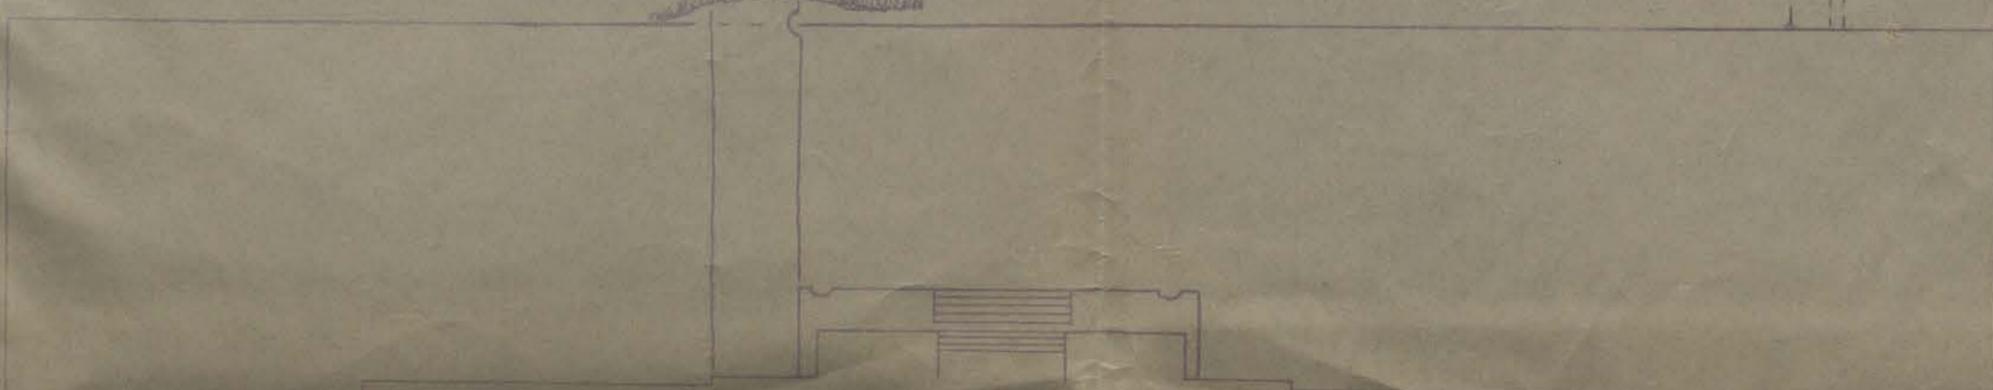
4

ETAT DES FOUILLES
FIN JUILLET 1941.

COUPE SUIVANT A B
ECH. 0.01 P.M.

Notre choix s'est porté sur la zone de la 2^e enceinte située entre la face N. du Phimānakas et le bord Sud du grand bassin, où avaient été signalés (voir rapports de Mai et Août 1917) plusieurs vestiges de fondations d'anciens murs, rencontrés lors du creusement d'une tranchée d'évacuation d'eau de direction N.S. au droit de la base de l'escalier oriental du temple. Nous avons commencé par le vestige le plus important: mur en latérite de 2m00 environ d'épaisseur affleurant au sol à 16 mètres du bord S. du grand bassin et parallèle à celui-ci. En fin de mois nous l'avons dégagé sur une vingtaine de mètres de longueur direction O. et 1m50 de profondeur moyenne - ce qui ne correspond pas à sa hauteur totale. Il est à remarquer que ce mur, qui devait supporter une construction importante ou peut-être une ancienne enceinte, avait ses deux parements non dressés, ce qui semblerait indiquer qu'il a été construit pour le niveau actuel des terres, et non point remblayé après coup. Cinq cavités circulaires, écartées de 4m00 environ d'axe en axe, profondes de 1m50 et ayant de 0m80 à 1m00 de diamètre, ont été dégagées successivement: emplacement sans doute de mâts ou poteaux de forte taille dont il ne reste d'ailleurs aucun élément, même pourri. Elles doivent avoir été creusées postérieurement à l'édification du mur, car si la première (à droite sur la photo), à 1m00 E. environ de l'alignement de la façade orientale de la base du Phimānakas, est située en pleine maçonnerie proche de son bord N., la dernière n'entame que légèrement son bord S.: l'écart est donc assez grand entre la ligne des trous et l'axe du mur, et nous vérifierons lequel est parallèle à la face N. du monument.

Au point de vue nature des déblais, c'est partout de la terre noirâtre argileuse recouverte de terre végétale, sauf sur une dizaine de mètres le long de la partie E. de la face S., où le sol est sablonneux et d'un ~~très~~ ton jaune. De rares débris de tuiles ont été mis au jour, dont quelques fragments de tuiles d'about vernissées blanches et de menus morceaux de poteries, ainsi qu'une base d'épi de faitage en grès. Le dégagement va se poursuivre direction O., puis nous creuserons jusqu'à la base même du mur, dont le niveau pourra donner une indication sur son âge probable.

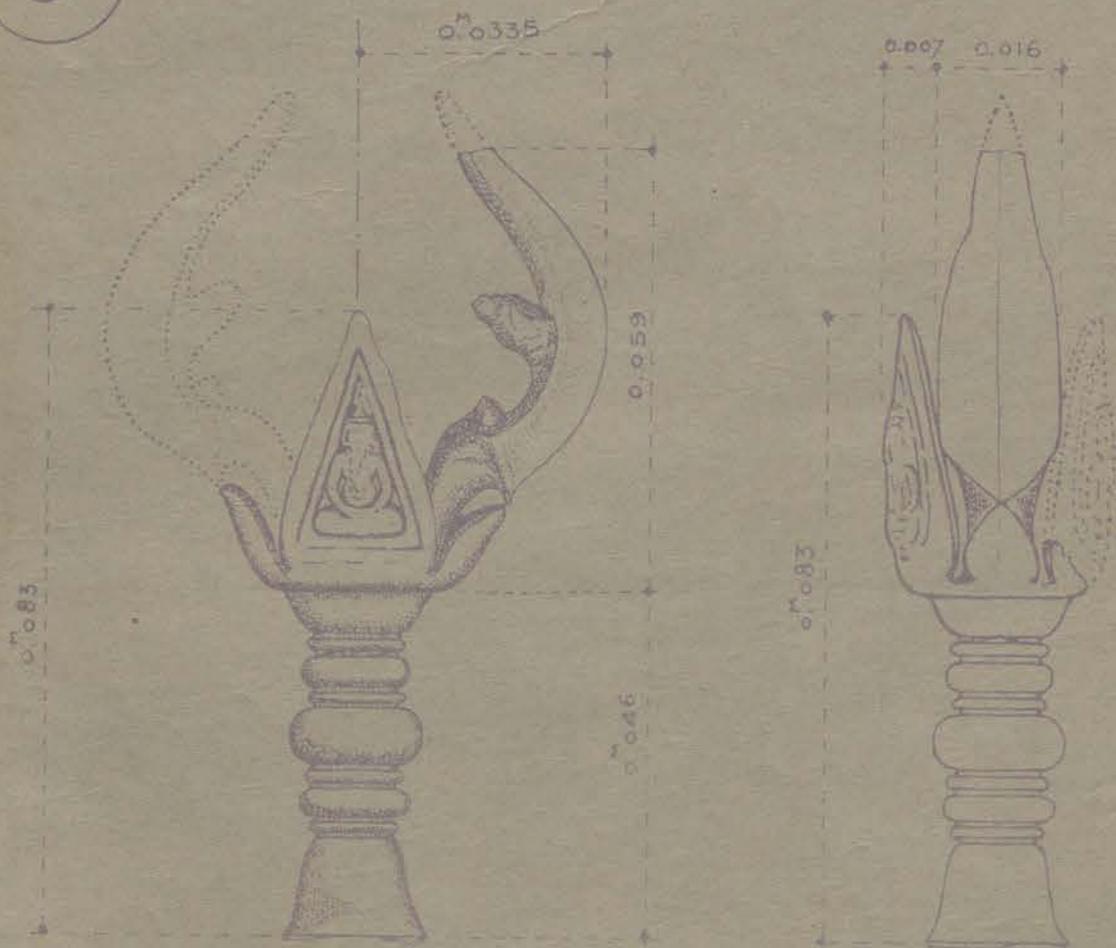
5

FOUILLE DU PALAIS ROYAL, AU N. DU PHIMANAKAS
MOTIF EN BRONZE N° 598 D.B. GRANDEUR NATURE
