Siem- Reap le 31 Decembre 1922

Rapport sur les Travaux exécutés dans le
Groupe d'Angkor pendant le mois de Décembre
1922

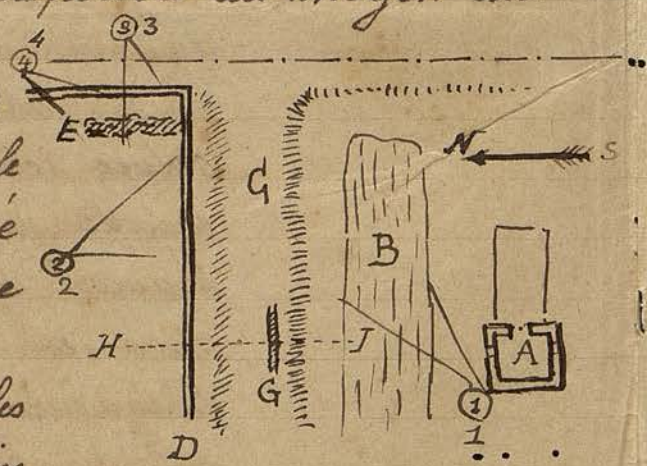
Bapnon - Une équipe de 24 coolies continue ^{le} le dégage-
 ment du mur d'enceinte D de ce temple au nord de Peah Nôk ainsi que l'enlèvement de la levée de terre G^e sous laquelle ce mur était enfoui. Les terres sont transportées au moyen du Decauville dans la
 dépression de terre B au nord de l'édicule A récemment dégagé. La photo 159 montre cette dépression (prise de ①) que les coolies sont en train

La photo 160 prise de ② et la photo 161 prise de ③ montrent la face nord de la levée de terre que les coolies commencent à entamer.

La photo 162 prise de la porte sud du Gopura en ④ montre ce dégagement terminé. Au premier plan on aperçoit le mur en laterite E parallèle à l'amorce de terrasse qui prolonge au sud ce Gopura.

Un cordon de pierres de laterite sur 3 à 4 mètres de longueur - simplement posé sur la terre sans fondation a été trouvé en G à 1.00 au dessus de l'arase du mur d'enceinte et à 12.50 du dit mur.

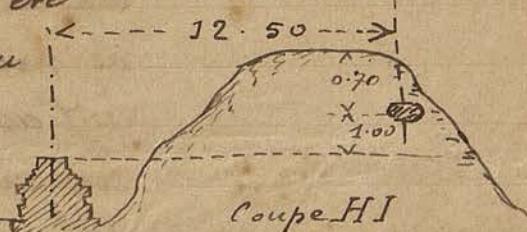
L'équipe de 20 coolies qui travaillait au N-E du Bayon ayant achevé son travail a été remise à la continuation du dégagement commencé au nord du saubassement du 1^{er} étage du Bapuon; à cet endroit le mur d'enceinte ainsi que le saubassement du

gramme monument lui-même à sa base profondément enterrée sous le sol. Pour répondre au projet établi par le Chef du Service Archéologique à son passage à Siem Reap au lieu de faire simplement pratiquer une tranchée étroite pour dégager le mur d'enceinte seul, comme je l'avais fait jusqu'ici, je fais enlever tous les blocs tombés des galeries supérieures entre le mur et le monument pour dégager en même temps la base du soubassement. Le Decauville permet le transport des pierres et des terres en A dans la brousse à l'est du monument. La photo 163 prise de ① montre le début de ce travail.

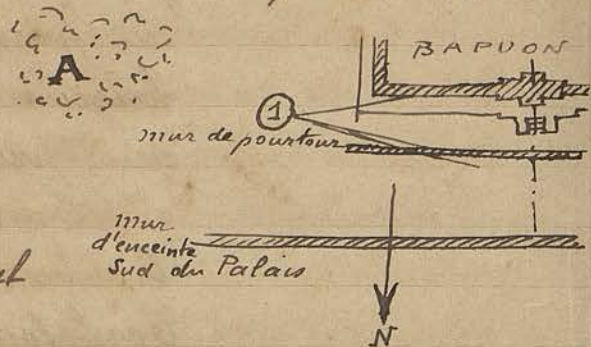
Takeo — Une équipe de 22 coolies a continué l'enlèvement de la levée de terre qui masquait les bornes et quelques vestiges de mur en latérite au sud de l'avenue d'accès orientale. La photo 164 montre l'état du terrain au début de ce travail avec les bornes encore à moitié enterrées.

Les photos 165 et 166 montrent l'état des chantiers à ce moment: 165 pris de ① et 166 pris de ②. Mais ayant remarqué que la base des bornes jalonnant l'avenue était enterrée dans le sol j'ai fait faire

un sondage de reconnaissance
qui m'a amené à découvrir à
un niveau de 0.^m75 inférieur
à celui de la base du sou-
bassement du monument un
cordon de blocs de latérite posés en bautoises.

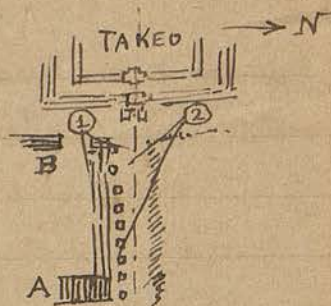
En continuant à creuser, ce cordon de latérite
est devenu le bord supérieur d'un bassin en
gradins qui longe le côté sud de l'Avenue
pour se retourner ^(vers le Sud) à angle droit à 11.^m00 du
monument.

En pratiquant un sondage sur 2.^m00 de
longueur largeur en A j'ai reconnu la présence
de 12 gradins en latérite d'une moyenne de
0.^m35 de hauteur sur 0.^m40 de largeur. Le gradin
le plus profond est à 5.^m40 au dessous du
niveau supérieur du remblai et à 4.^m10 au
dessous du bord
supérieur en latérite.

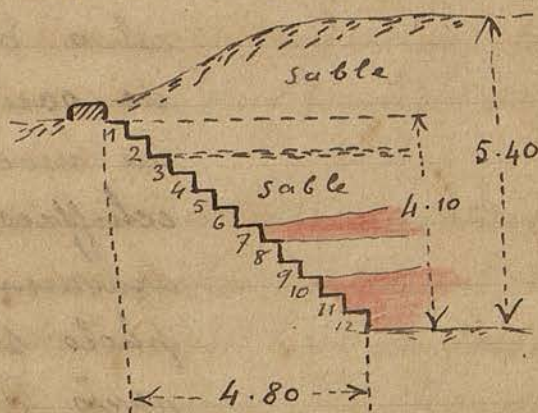
Au niveau du 3.^{me}
degré une ligne ho-
rizontale assez nette
de petite pierreaille
en grès apparaît
dans le sable.

Au 7.^{me} degré et à partir du 10.^{me} degré
le sable fait place à des débris de latérite
ou à de la latérite en formation (en rouge
ci-dessus).

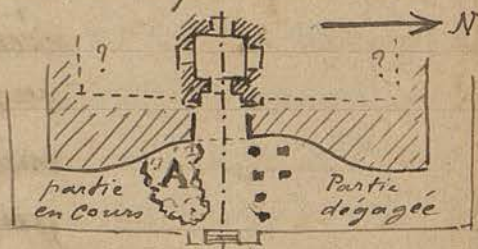
Des trous disposés comme ci-contre disparaissent dans le dallage dans la partie déjà dégagée. On commence à dégager la partie sud en respectant les blocs marqués A qui servent à accéder au sommet.
