Prah Niock

Programme 1923

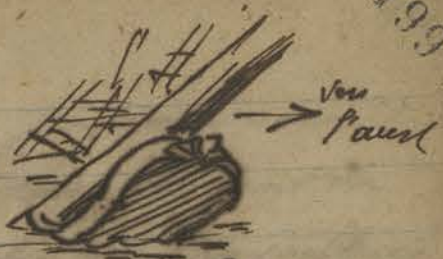
laterite qui se trouvait la  
tout près. Le dôme tout l'arbre  
s'est incliné environ à 45°

Heureusement la stèle inscrite de Sangrama  
n'a pas été touchée et est restée intacte.  
Les frontons ornés de clouquants Nord et  
Sud sont descendus à peu près verticaux  
et reposent au ras du sol.

Le buddha que je croyais en briques  
et mortier de chaux (comme sont généralement  
les buddhas modernes) a été atteint à  
la tête seulement. La Calotte du  
Cran et une partie du visage sont  
tombés à terre, où j'ai reconnu avec  
étonnement que la tête était en grès  
laqué, recouvert de peinture. Les yeux  
étaient ajourés, en verre et coquillage.

La partie basse du Corps est en  
laterite enduite de mortier.

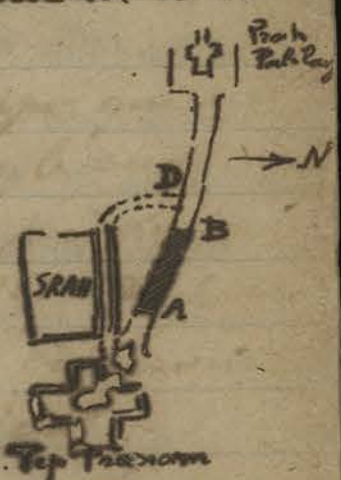
Je fais aménager un accès entre Tep Branam  
 et Prati Palilay par la bordure d'allée au nord  
 du srah occidental en G.D. qui va  
 rejoindre plus à l'ouest le chemin  
 déjà tracé entre ces 2 monuments.  
 La partie AB hachurée de ce  
 sentier se trouvant noyée dans  
 une poche d'eau.

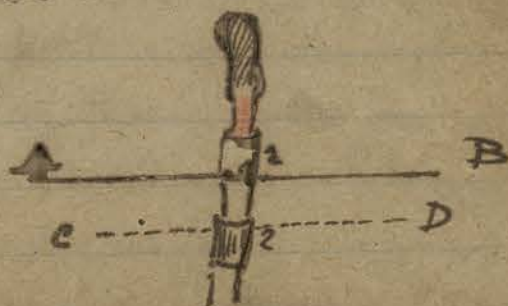
AV

Visite au barrage du Canal du fossé nord de Antkor Val - le niveau de l'eau a monté encore : il était le 16 Octobre au niveau CD (voir p. 181-30) il est à présent au niveau AB

Je crains que les buses affairées à l'intérieur des  
 Caicougs par les dernières pluies ne puissent plus  
 retenir l'eau et se fassent recharger à nouveau.  
 La communication entre fosse N et fosse S  
 semble établie par dessus le  
 seuil à l'est du Gopura  
 de l'enceinte orientale.

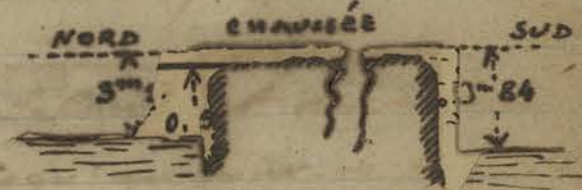
Mercredi 1 Mesure les hauteurs de niveau d'eau prises des dallages supérieurs des 2 perrons latéraux interrompant la chaussée occidentale d'Antkor Vat traversant les fossés.

Malgré la communication se faisant entre le bassin Nord et le bassin Sud par l'est le bassin sud a sa surface à 0<sup>m</sup> 67 (3<sup>m</sup> 84 - 3.17) au dessous de celle du bassin nord.

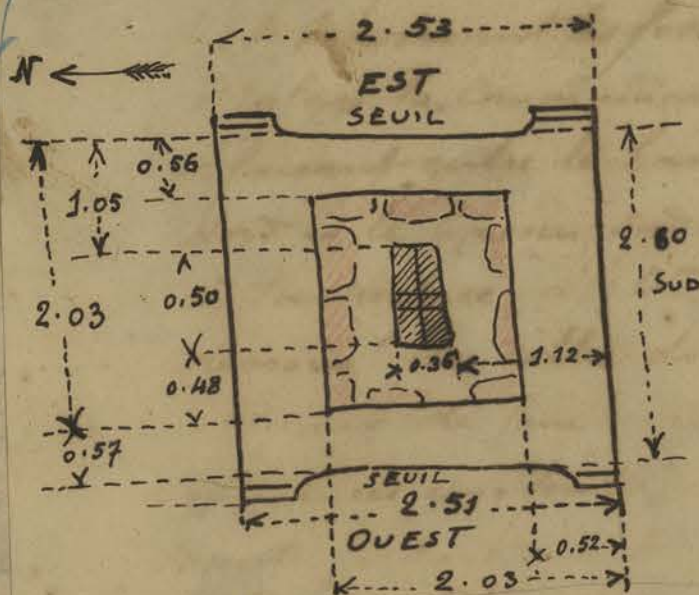
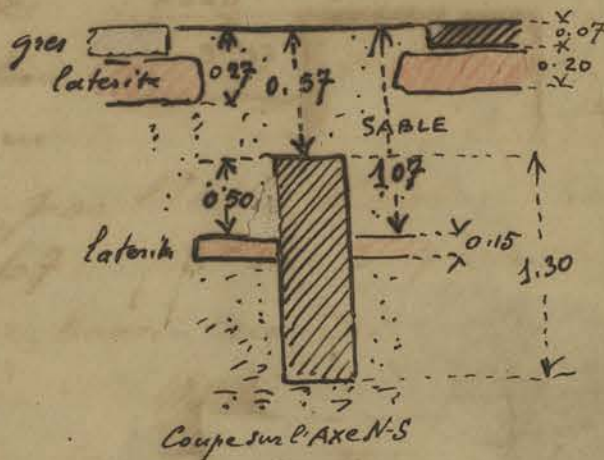
d'épaisseur un lit de blocs de

laterite de 0.20 d'épaisseur

Le reste n'est que du sable pur. Au milieu du trou est placé debout un parallépipède rectangle en grès. La face supérieure étant à 0.57 sous le niveau du dallage. Le bloc de grès mesure 1<sup>m</sup> 30 de hauteur: sa face

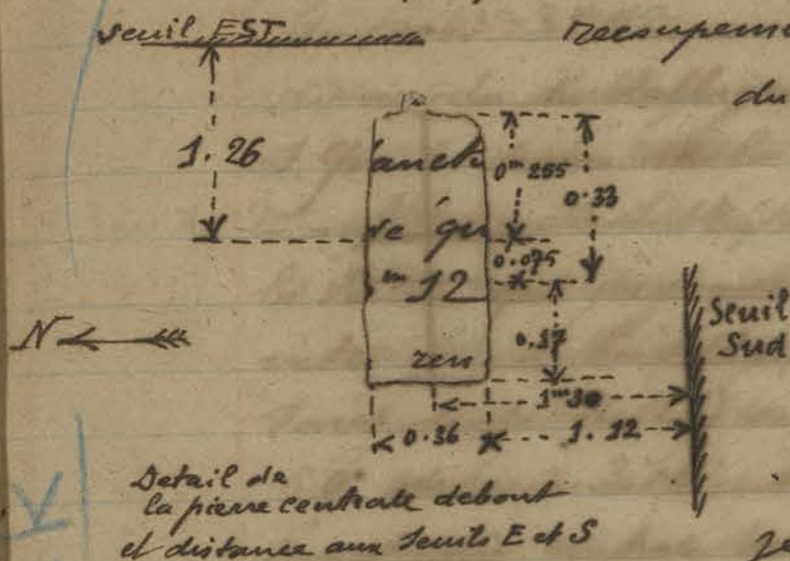
supérieure de  $0.50 \times 0.36$  est gravée de deux traits perpendiculaires qui semblent par leur recoupement marquer l'axe central du dit sanctuaire. A  $0.075$

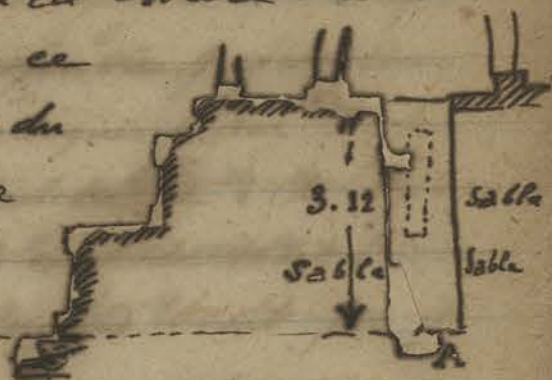
fut fait avec le sable pris à la rivière voisine.  
Je fais arrêter le sondage de ce  
puits à 3<sup>m</sup> 12 au dessous du  
niveau du dallage intérieur  
du sanctuaire. On n'a  
trouvé que du sable pur.

À 3<sup>m</sup> 12 de profondeur  
on a rencontré une pierre de latérite A de 0<sup>m</sup> 30 de  
hauteur et de 0.40 x 0.60

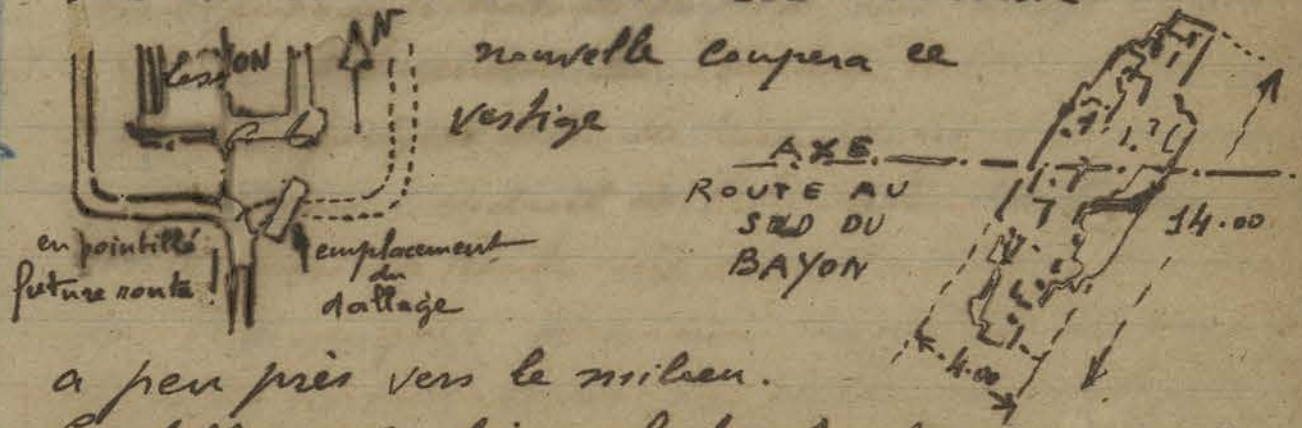
Mardi 14 Resultat du degagement du vestige de terrasse que doit traverser - et par suite faire disparaître la nouvelle route au sud-est du Bayon: Ce vestige - non de terrasse, mais de dallage mesure 14<sup>m</sup> direction NNE - SSO sur 4<sup>m</sup> 00 direction ONO - ESE la route

a peu près vers le milieu. Ce dallage partie en laterite, partie en grès

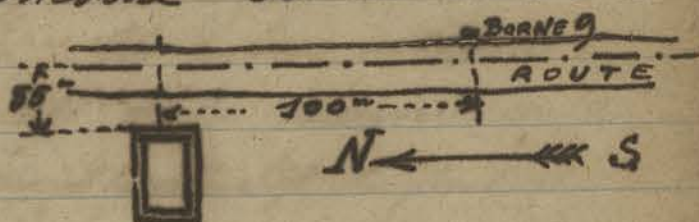
Mercredi 15 Terminé le dégagement du Trah méridien au Sud Ouest du Bayon - Le Trah qui paraît avoir eu 8. gradins en laterite avec plateforme pourbournante en grès d'environ 2<sup>m</sup> 00 de largeur mesure 63<sup>m</sup> 50 E-O sur 21<sup>m</sup> 20 - nord-sud.

Ce Trah se situe ainsi à 55 mètres à l'ouest de la route

qui va au Bayon et à une centaine de mètres au nord de la borne 9.

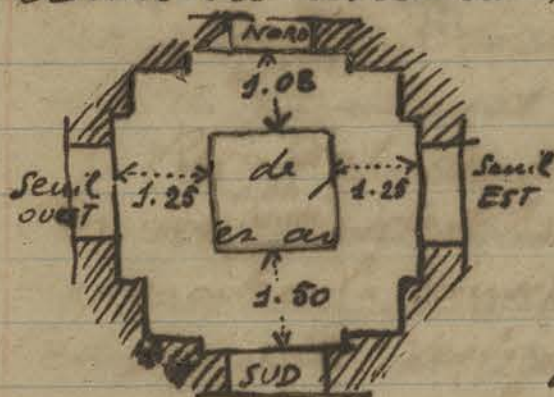
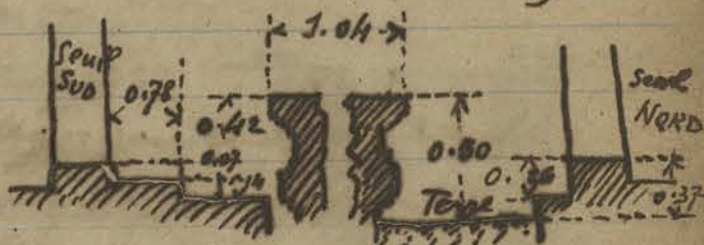
Coupe S-N  
Le balang est au sud à 0.42 au dessous du dallage et au nord à 0<sup>m</sup> 50 au dessous du sol (terre)

Avant de faire commencer le sondage du Sanctuaire central de Ta Prohm, j'empegite l'état actuel (2 photos essayées n'ont pas donné de résultat, manque d'éclairage)

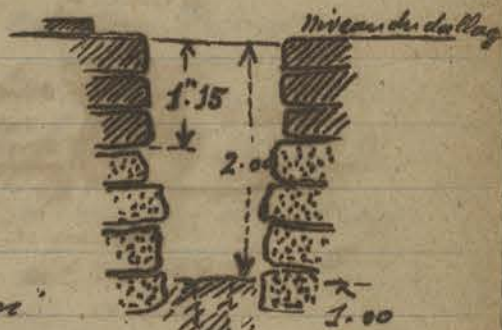
Les Coulis arrivent jusqu'à 2<sup>m</sup>00 de profondeur sans trouver autre chose que de la terre comme déblais.

Les parois du puits ainsi constituées (à remarquer que les Coulis n'ont rien à déplacer aucun bloc de pierre, sauf un petit morceau sans importance) sont en grès - jusqu'à 1<sup>m</sup>15 de profondeur et après en latérite. A 2<sup>m</sup>00 de profondeur je fais arrêter la fouille: un Coulis avec un fer fait des sondages dans le sol en terre, et enfonce son fer de plus d'un mètre dans la terre sans rencontrer de corps dur.

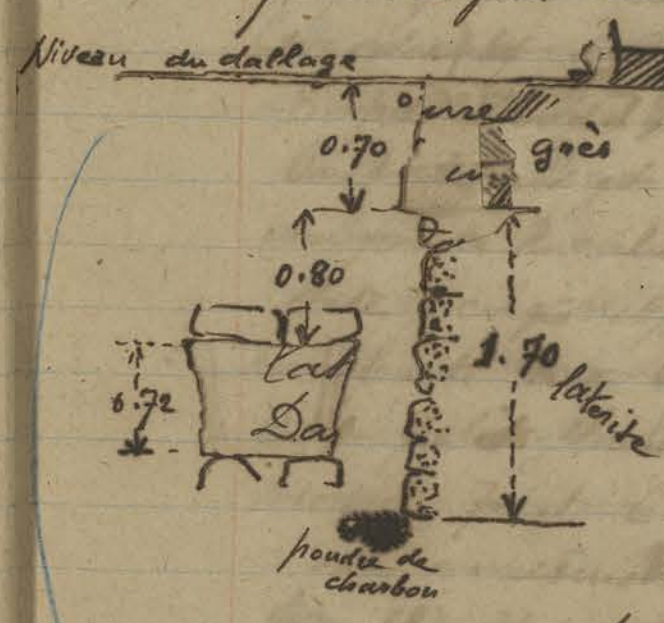
Lundi 20 Les Buddhas mentionnés ci-dessus furent trouvés  
au fond d'une Cuve quadrangulaire de 0<sup>m</sup>80 **FS**  
sur 1<sup>m</sup>40 E-O et 0.92 de hauteur (épaisseur  
des bords 0.13<sup>m</sup>) Cette Cuve a environ 1<sup>m</sup>50  
sous le niveau du dallage du sanctuaire et est  
fermée par deux ou 3 blocs de grès non jointifs

La Cuve ne contenait que  
de la latérite et les débris pourris  
de la caskette où se trouvaient les  
objets en or et argent.

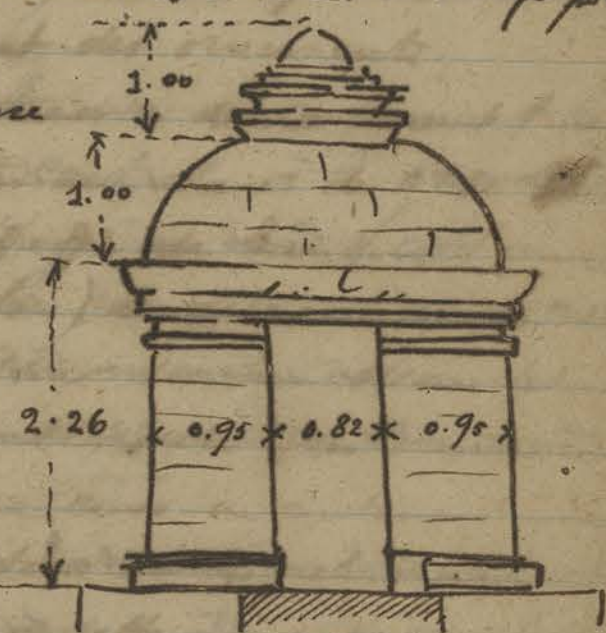
La Caractéristique curieuse de cet édifice sont en latérite construits dans la Couverture en blocs de latérite appareillés en forme de dôme.

Cet édifice est carré et mesure 2<sup>m</sup> 72 de côté un léger murlet débordant en faitout le pourtour.

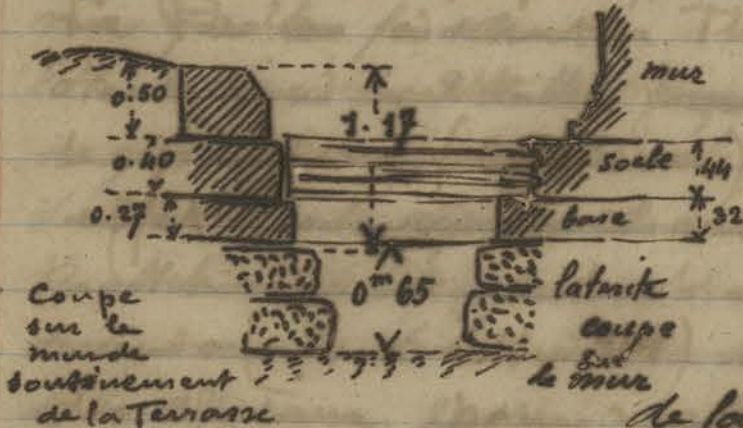
Mardi 28 Un sondage à la base du mur au  
sud du Bapuan à l'endroit où il vient se  
raccorder avec la terrasse qui prolonge au sud  
le Gopura extérieur donne le résultat suivant :

À 1<sup>m</sup> 17 au  
dessous du niveau  
supérieur du mur  
de soutènement  
de la terrasse on  
trouve deux assises  
de latérite de fondation

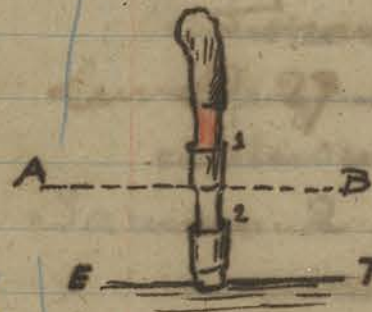
Mercredi 29 - allé voir le barrage du [côté Bapuan]  
fosse Nord & autres Vat. Les eaux ont baissé  
et le niveau sur le bâton marqueur (Voir p. 181-20)

est en EF <sup>très</sup> au dessous de celui  
constaté à la dernière visite qui était le  
niveau AB (Voir p. 205-27)

Cette baisse du niveau des eaux  
dans la fosse Nord peut s'expliquer

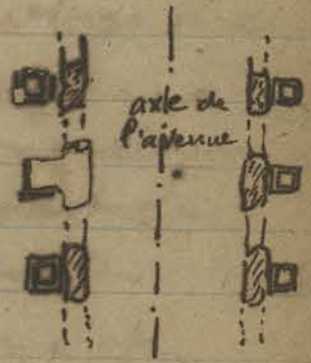
Tak Lundi 4 - A Takes l'enlèvement des 2 levées de terre latérales de l'avenue orientale laisse voir au sud des débris de murets en laterite, sans revêtement ni parois apparents. Ils viennent à guère, à l'intérieur de l'avenue les bornes en grès qui la jalonnent: cette addition - probablement postérieure au monument - provient-elle d'une ancienne terrasse dont ces débris de murets auraient été le soutènement, la terrasse qui précède généralement l'entrée orientale des grands Temples?

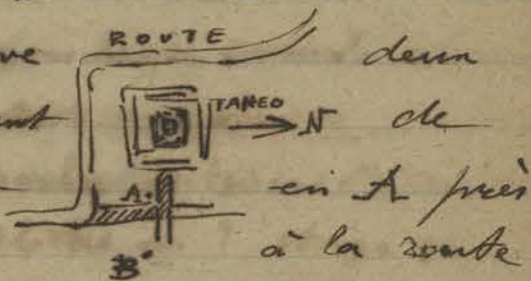
Samedi 9 - à Tattes on retrouve  
bornes en grès de jalonnement  
l'avenue orientale l'une  
du raccord de cette avenue  
et l'autre en pleine brousse en B à environ  
100 mètres à l'est de la première

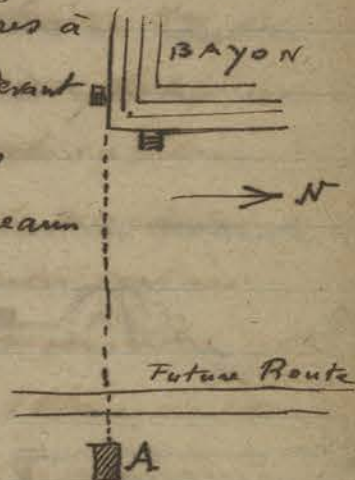
Lundi 11 - Trouvé un vestige de terrasse budhique A reconnaissable seulement aux sennas aux places habituelles et à une petite butte de terre où émergent quelques blocs de laterite à une 15 aune de mètres à l'est de la nouvelle route future qui passera devant la façade E du Bayon. Des sondages m'ont amené que la découverte de morceaux de laterite et des fragments de cordons en laterite reposant sur de la terre - aucun bloc sculpté ni mouluré. Près de l'angle N-E je fais élever une borne en grès parallélépipédique d'environ 1.00 de hauteur sur 0<sup>m</sup>30 de côté.

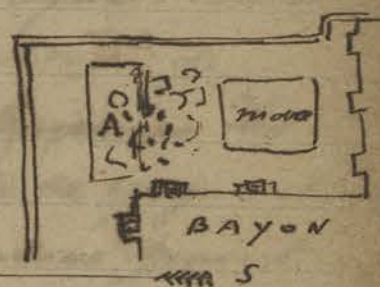
Vendredi 15 - Le dégagement de la base de mur en latérite au nord du Bayon va se terminer en repignant la partie déjà dégagée de l'angle NE : une partie de la lèvre de terre A qui longe ce mur du côté de la dépression de la façade orientale est respectée ainsi que les blocs gisants à cet endroit -

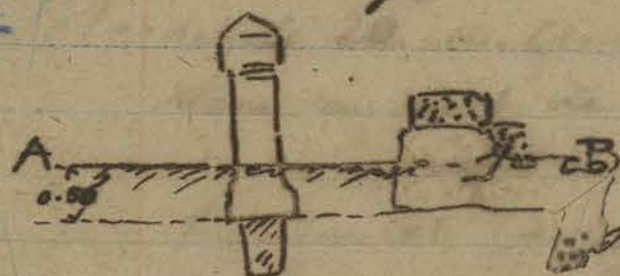
La base du mur en latérite dont les vestiges apparaissent un peu au hasard semble-t-il.

Dans plan bien net, s'arase également à 0<sup>m</sup>50 au dessous de AB, niveau actuel du sol, qui est celui donné

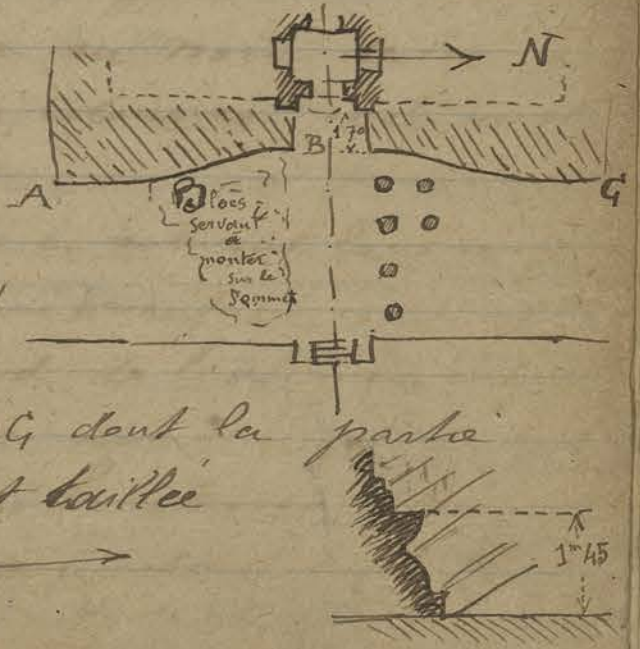
Samedi 23 - Le déblaiement de la plateforme  
supérieure du Bakheng, celle qui se trouve  
de plein pied avec le sanctuaire, laisse voir,  
les éboulis enlevés, un massif grossièrement  
construit avec les pierres mêmes du sanctuaire  
rappelant celui de la  
face ouest du Bapouon  
(Les constructeurs sont  
sans doute sinon les  
mêmes, de la même famille)

Ce massif offre à la base  
un plan curviligne ABG dont la partie  
inférieure est vaguement taillée  
en profil ci-contre →

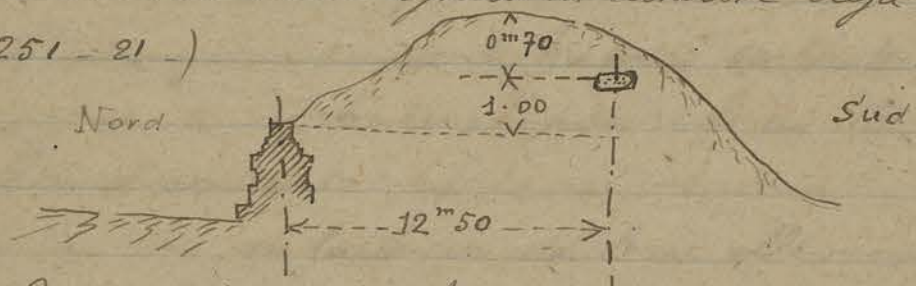
Coupe sur la levée de terre montrant la situation des la ligne de blocs de laterite parallèle au mur dégagé et par rapport à ce mur.

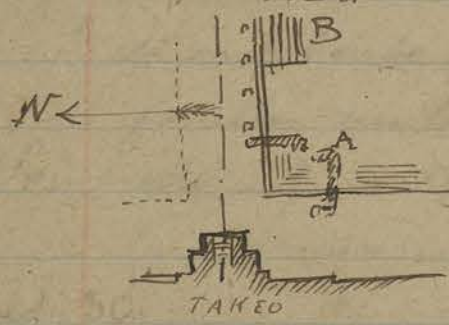
Ce retour doit être interrompu en A au point de vue fouille de l'édifice pour laisser en place des débris de murets en laterite que je vais faire relever en plan par le dessinateur Leli.

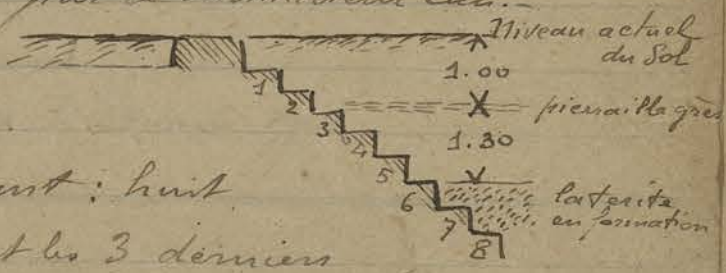
un peu plus à l'est en B.

donne le résultat suivant: huit gradins en laterite dont les 3 derniers sont noyés dans la laterite en formation - à 1m 00 au dessous du sol une ligne très nette de pierreaille concassée.

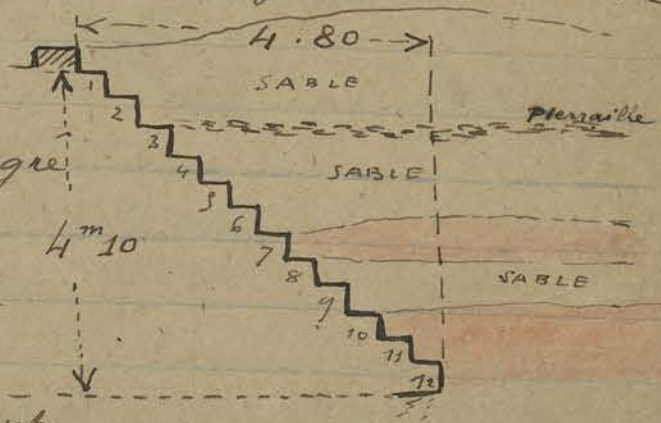
en rouge: latérite en formation

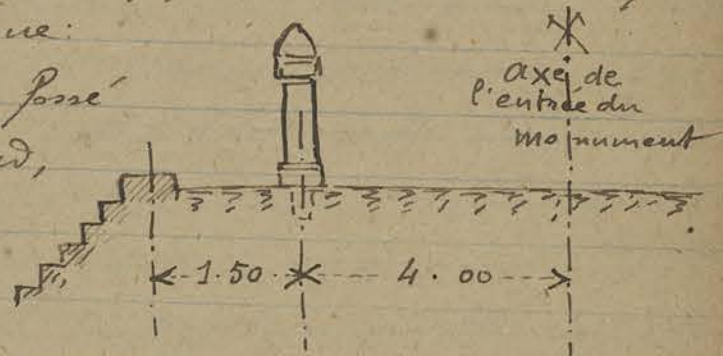
Mercredi 3 - Position du fossé au sud de l'avenue orientale d'accès à Takeo par rapport aux bornes qui jalonnent cette avenue.

ce qui donnerait, si un fossé symétrique existe au nord, une largeur totale de Voie de 11<sup>m</sup> 00 dont 8 entre bornes.

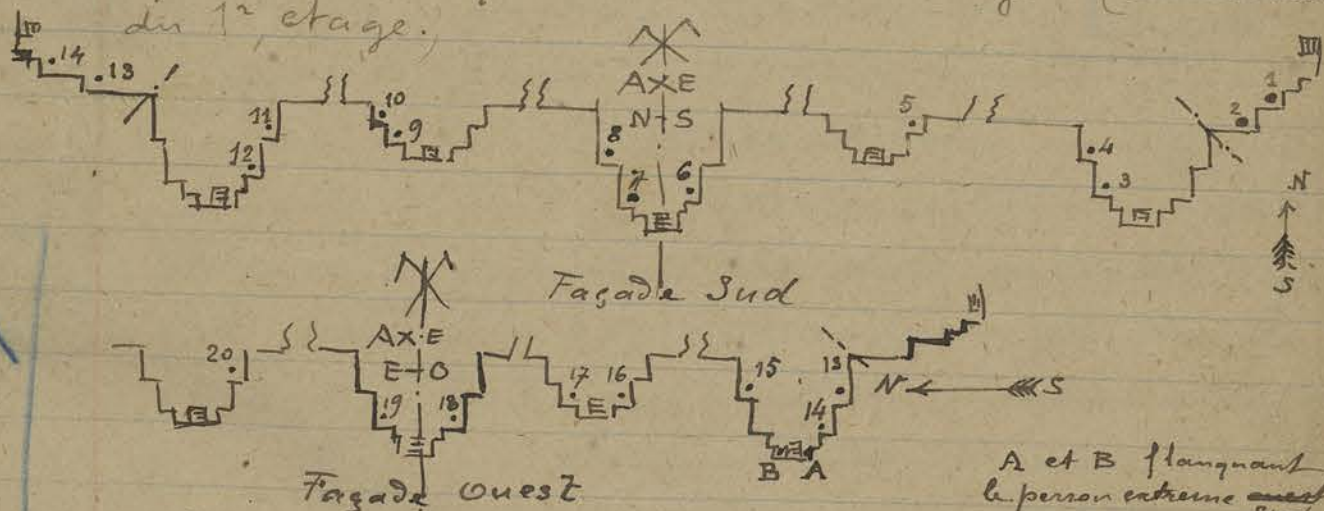
Vendredi 4 - Nombre de têtes de nagas ou de fragments d'abouts de balustrades remontés et remis en place sur les faces S et O du Bayon (soubassement du 1<sup>er</sup> étage).

Les 20 endroits numérotés ci-dessus

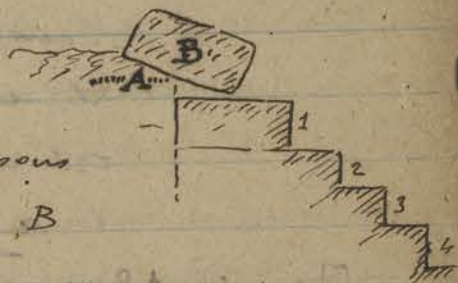
En A dans la terre sous la pierre B

on a trouvé des traces charbonneuses.

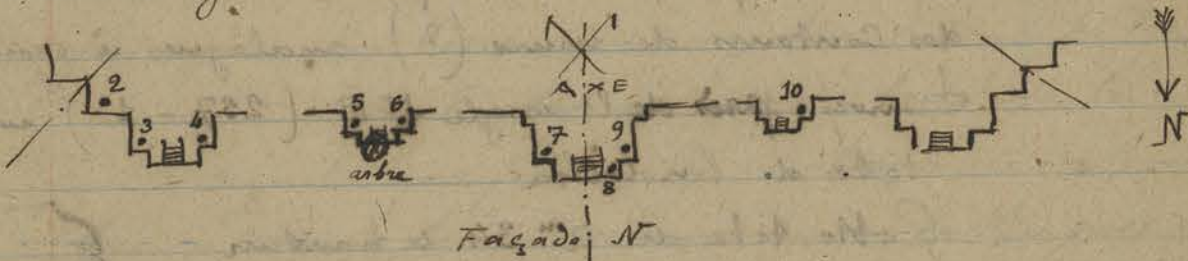
Mardi 16 - L'équipe qui travaillait au Bayon a remis sur les faces Est et Nord (soubassement des galeries extérieures) des têtes about de Nagas aux endroits suivants:

En A (angle NE) on a remis une tête reboutée dans les décombres

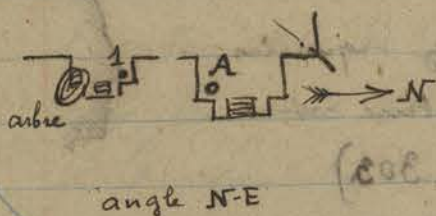
(c'est) et dont la partie inférieure était encore en place.

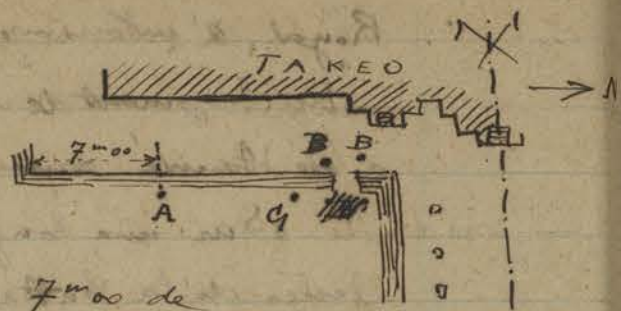
Les deblais en B laissent voir un amas de tuiles  
en terre cuite plus ou moins cassées.

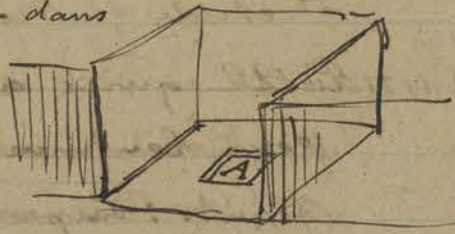
Cette tête se trouvant dans  
une cavité nettement  
taillée en carré de  
0<sup>m</sup>35 de côté Sur la

surface plate du fond on voit gravé en creux  
de 0,005<sup>m</sup>/m d'épaisseur un petit carré A de 0,090  
de côté

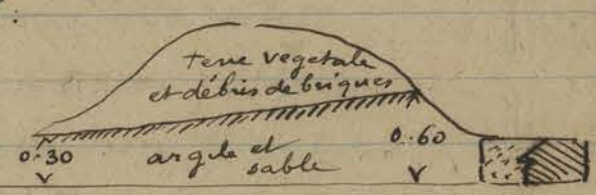
Vendredi 26. - L'enlèvement du talus en terre signalé p.271 - 23 à Tatieo arrive un peu plus à l'ouest près des deux yass, à l'endroit desquels il faudrait interrompre la fouille pour ne pas leur enlever leur base de solidité montre le profil suivant.

La ligne très nette de démarcation entre l'argile et la terre

végétale est inclinée obliquement. Le muret de laterite à cet endroit se décroche vers le sud et cesse d'avoir une face de parement taillée en biseau.

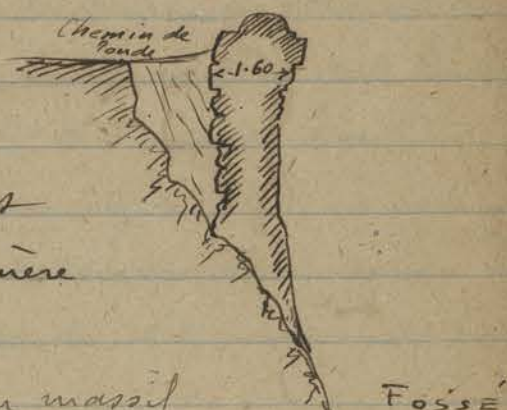
En effet une large brèche apparaît à cet endroit dans le mur sur une longueur d'une dizaine de mètres. Dans

l'échancrure des fentes répandues dans la brèche on aperçoit en haut le mur en coupe : il ne semble guère dépasser 1<sup>m</sup> 60 d'épaisseur.

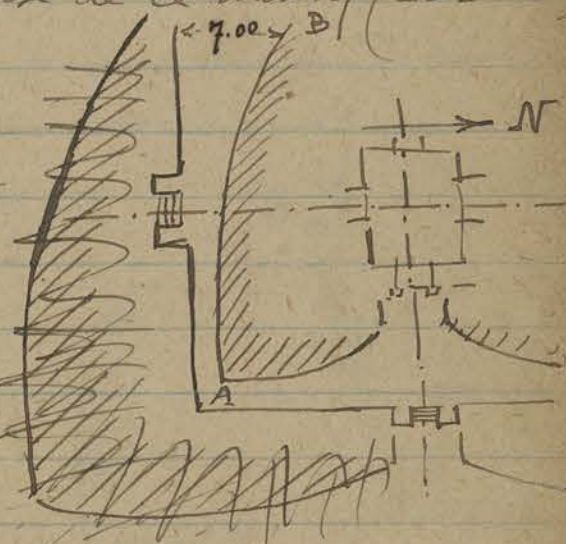
suit une ligne oblique A.B qui partant presque tangente en A du muret de la plate-forme s'en

écarte à 7<sup>m</sup> 8<sup>m</sup> 00 en B dans l'angle 50. Il semble que ce massif de maçonnerie ait voulu bloquer et cacher

Toutes les constructions centrales : or latéralement et sur la face il y avait moins de constructions annexes ou de surcroisement à dissimuler probablement.

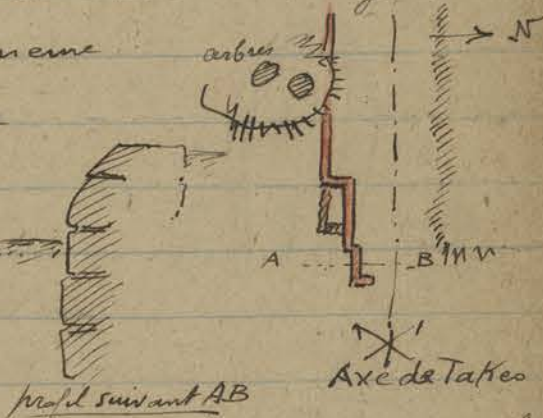
Le mur profilé comme ci dessus se dessine suivant la ligne en rouge du plan schéma ci dessus: il devrait correspondre à une terrasse précédant l'entrée de Takas. au Sud on voit des vestiges de gradins en grès latérite, comme d'un bassin latéral.

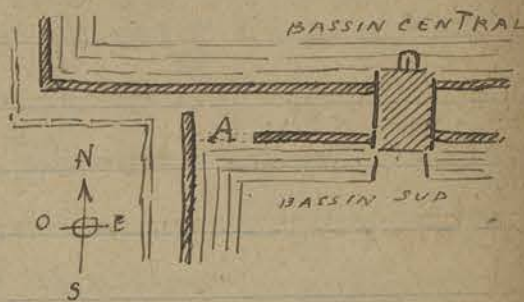
La bordure supérieure des  
gradins du dit bassin sud  
est interrompue en A et la  
partie ouest de cette bordure est

prolongée plus loin qu'elle ne

devrait, sans doute avec les pierres provenant de A

Imitant encore la conduite tenue dans un cas  
analogue à Bab Palilay je respecte la maçonnerie  
et l'erreur que je laisse subsister telle quelle.

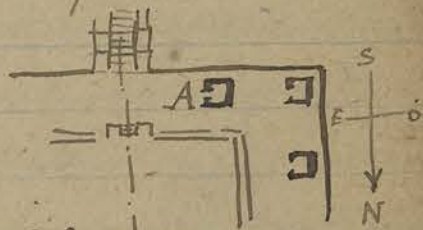
Vendredi 2 - Trouvé dans l'édicule A de l'angle SO de la  
plateforme supérieure du Borkien plusieurs statues  
enfouies dans une territière  
malheureusement assez abîmées

Deux de ces statues présentent cette  
particularité d'avoir une arête derrière  
la ~~statue~~ où elles sont adossées

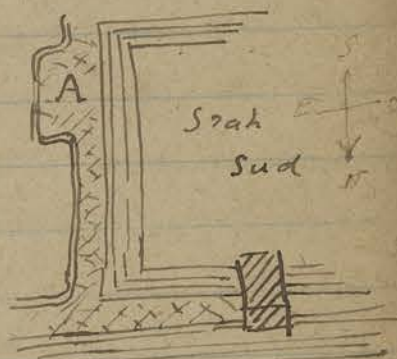
Le dégagement de la chaussée qui longe à l'est ~~le bord sud du~~ le bassin sud de Neak Pean montre avant d'arriver à l'angle SE du dit bassin un décrochement vers l'est en

A qui charge à cet endroit le dallage en latérite qui pourtourne le bassin.

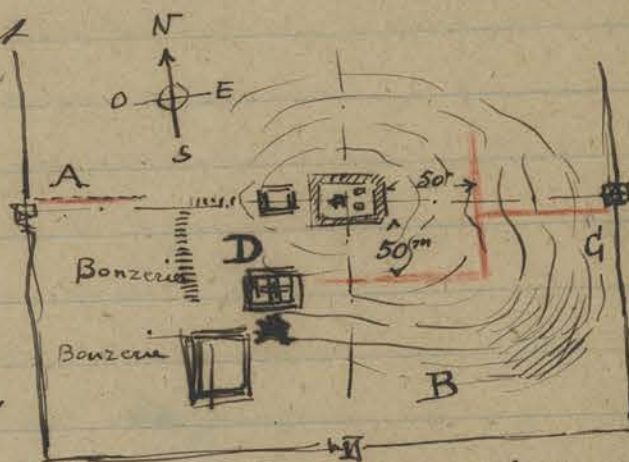
B à l'est de la porte d'enceinte Sud à environ 60 ou 80 m du mur d'enceinte du Prasat Supérieur. J'ai indiqué au Caporal ci-dessus désigné une limite (en rouge sur le schéma) à 50 m de l'enceinte en gres du monument à ne pas franchir

C Une troisième prise de pierre se fait en C au sud de la porte d'enceinte ~~est~~ est. J'ai fait là les mêmes réserves que précédemment (en rouge ci-contre).

N'ayant que quelques heures à passer là au lieu de chercher à voir les édifices de la partie supérieure du plateau, édifices absolument submergés dans la brousse, arbustes, hautes herbes, rendant toute visite impossible sans débroussaillage, je me suis fait indiquer l'édifice en grès situé au pied des pentes sud en D sur mon plan schéma ci-contre et j'ai pu y relever les caractéristiques suivantes :

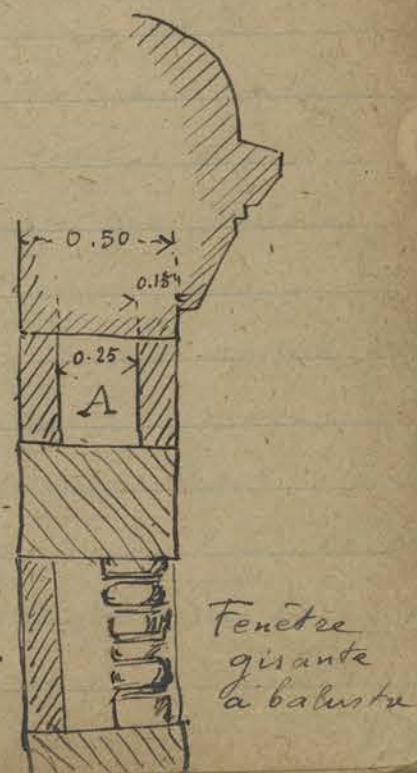
Les murs des galeries extérieures et intérieures ~~qui sont des galeries entre murs~~ sont comme l'indique Lapouquière à fenêtres sur la coupe intérieure et à fenêtres longues dites gisantes - sous Corniche, du côté extérieure. La coupe ci-contre sur le mur extérieur présente cette singularité de montrer au dessus de l'assise pleine formant linteau supérieure de la fenêtre une cavité

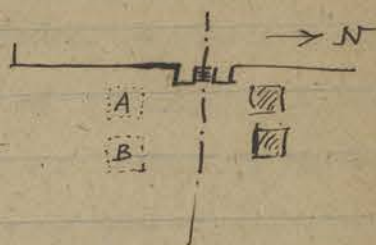
Jendredi 15. - Le dégagement du pourtour de la pyramide à étages du Bâtkhen montre sur l'emplacement A et B de deux tourelles en briques croulées, au sud de la base de l'escalier E deux très beaux balais à moulures décorés style renaissance, malheureusement l'un est cassé en plusieurs morceaux. A noter que les dégagements de la plateforme supérieure autour du sanctuaire centrale montrent aux angles SO et NO deux balais également richement moulurés et décorés.

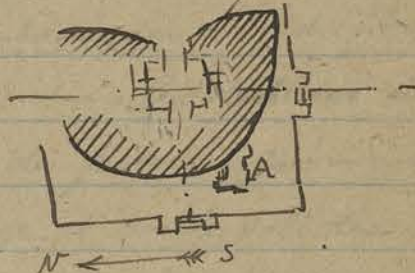
Le dégagement de la face O du massif du Bakheir sur la plate-forme supérieure montre le curieux profil courbe

Ci. Centre en plan. - En A dans l'angle SO on retrouve sur le dallage des traces de bases de construction en grès comme il en fut trouvé déjà dans les angles NE et SE. On peut voir un départ de petit perron avec socle d'écriture décoré et un seuil de porte ouverte au nord.

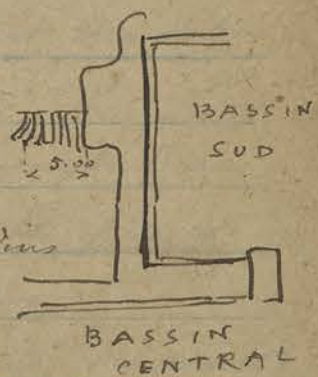
Mercredi 28 - A Neak Pean le perron à l'est du bassin sud est dégagé complètement dans sa moitié nord; ces degrés en latérite sont très abîmés et très bas. On peut compter 17 gradins descendant à 2<sup>m</sup>00 de profondeur pour une largeur totale de 5<sup>m</sup>00.

Les 3 derniers gradins au fond s'arrondissent légèrement aux extrémités.

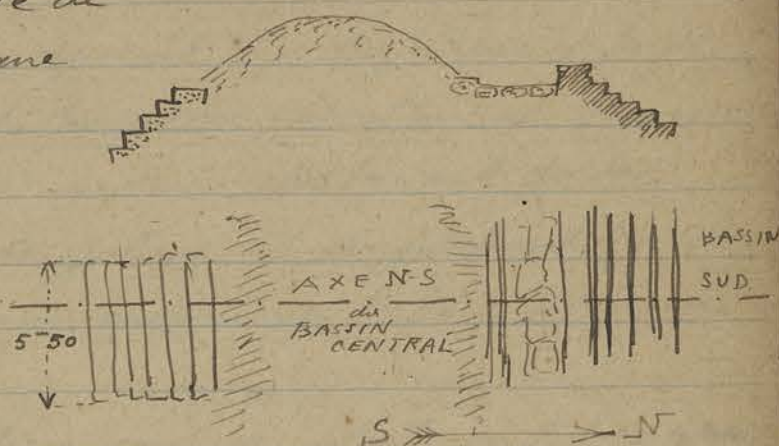
Je fais cultiver la butte de terre formant des d'ane entre le bord sud du bassin sud et des gradins en latérite qui apparaissent un peu plus loin au sud et semblent

délimiter un bassin, mais au dégagement ces gradins au nombre de six s'arrêtent de chaque côté et n'ont qu'une longueur de 5m 50. Encore ne sont-ils pas situés dans l'axe exactement du bassin central.

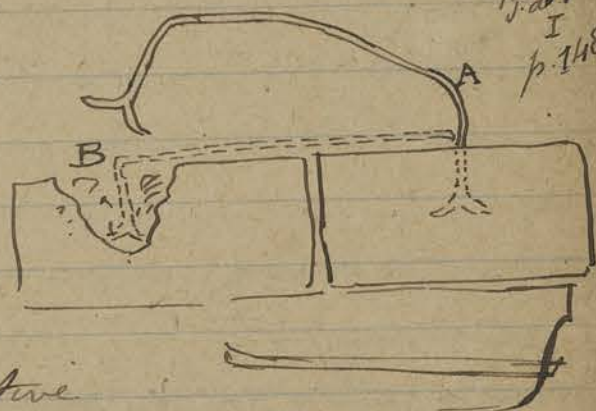
Samedi 3 ~~juin~~ mis le dictionnaire Vien à relever le Phimanakas pour donner un plan complet de tout l'intérieur du Palais Royal. Cela m'a donné l'occasion de constater une rupture d'un des crampons en fer retenant les pierres d'angles du linteau ment. Au premier abord j'ai cru à un mouvement de renversement qui aurait provoqué cette rupture mais l'examen plus attentif m'a montré

qu'il y avait eu tentative d'arracher le fer; (un fer plat de 55 mm de largeur sur 8 mm d'épaisseur qui fut ~~par~~ sans doute trouvé propre à fabriquer quelque chose ou outil par le voleur qui tenta de l'arracher)

La recherche du fer par les Cambodgiens, au détriment des monuments, continuerait. elle comme autrefois pour les ancres qui causent tant de dégradations, et les trous si nombreux à

Chitkor Vat pour extraire ces ancres seraient ils par hasard beaucoup plus récents que l'on aurait pu le supposer.

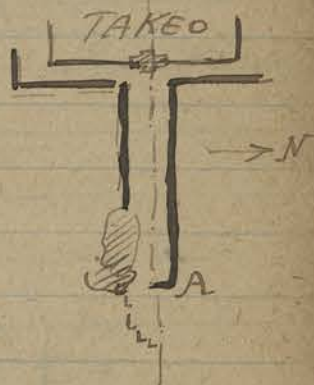
En dégageant le massif ~~de~~ de laterite à l'extrémité de la chaussée d'accès à l'est de Takeo on trouve à 0 m 60 environ au dessous de ce massif un fragment de dallage en grès. Certains dalles en réemploi montre des moulures.

Le plan de ce début de chambre n'apparaît pas nettement, je ne vois aucune trace du person que j'attendais là. Il est vrai que le dernier mot n'est pas dit puis qu'une partie demeure encore enterrée dans le sol pour laisser le passage du Decauville qui transporte les déblais des gradins en l'attente de ce qu'on pourrait creuser un bassin entourant le monument.

Ce bassin n'apparaît plus aussi évidemment à cette heure car il ne semble pas y avoir de gradins du côté opposé au monument à l'est. Le bord des gradins dégagés du côté nord s'arrête en A et semblerait plutôt se retourner du côté sud que du côté nord comme on l'aurait conjecturé.

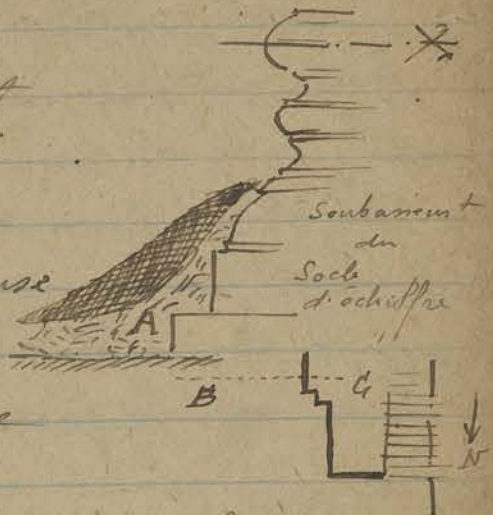
Bap

Samedi 10 - Les traces charbonneuses signalées à Bapuon (voir haut  
de cette page) se terminent presque à ras du sol et  
la tache noir semble plus compact. à cet endroit  
les debris de tuiles en terre cuite en assez grand nombre

Se trouvent sous le charbon en A.  
La fouille est arrivée en ce moment  
à la tranchée BG. J'ai ramassé  
deux minuscules débris de poterie  
trouvés dans la masse charbonneuse  
dans l'espoir que cela pourra  
peut-être un jour servir à dater ce  
remblai du monument.

Le mur en laterite dont on retrouve un fragment  
dans cet angle E du perron central N est entouré  
lui-même de nombreux débris de tuiles.

Il y a donc en à cet endroit une construction assez  
importante.

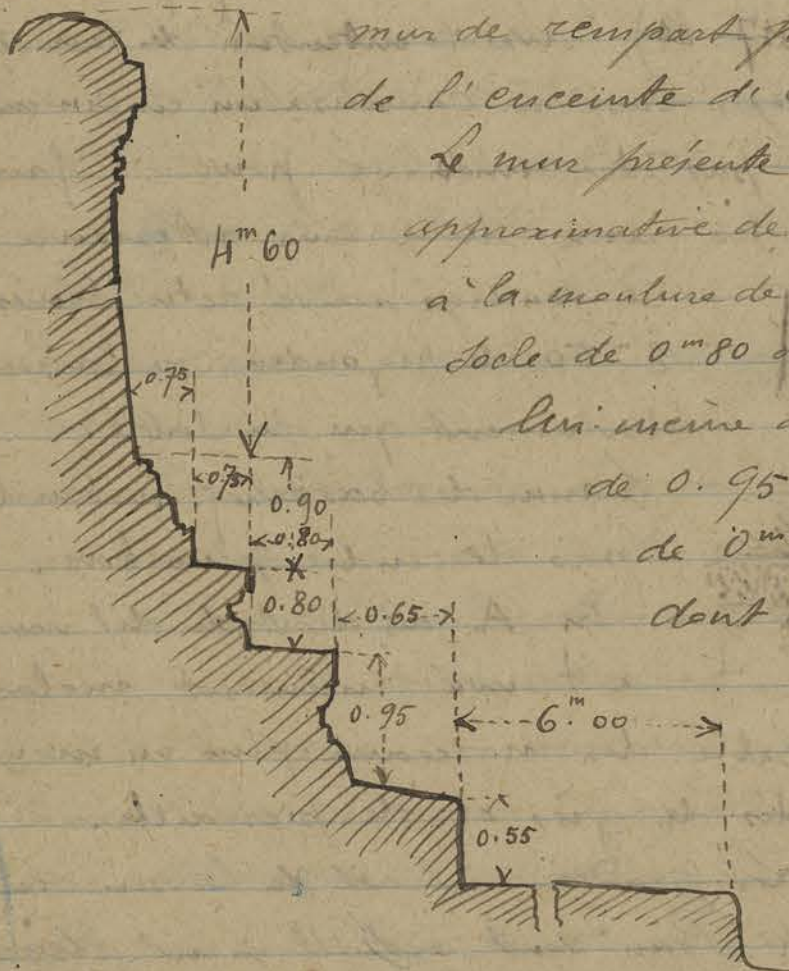
Ph.  
C  
enceinte  
Angkor  
Thom

Résultat du sondage à la base du  
mur de rempart près de l'angle N-E  
de l'enceinte d'Angkor Thom.

Le mur présente une hauteur totale  
approximative de 5<sup>m</sup> 50 du chapereau  
à la monture de base : puis un  
socle de 0<sup>m</sup> 80 de hauteur, suivi  
lui-même d'un soubassement  
de 0.95 puis d'un rebord  
de 0<sup>m</sup> 55. La base  
dont le rebord en pierre  
est très abîmé  
mesure environ  
6<sup>m</sup> 00 de longueur.  
Tout cela en  
laterite.

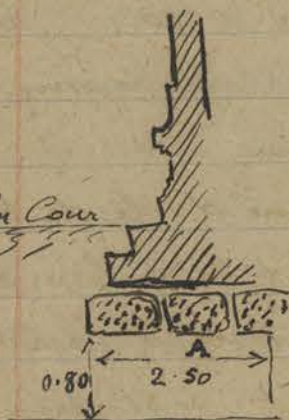
Niveau de la Cour

Mardi 13 - Fait faire un sondage à Oukor Vat sous le mur de la galerie des bas reliefs (façade Nord - aile O) à l'endroit déjà fouillé au moment de la saison des pluies (cf. p. 113 - 21 et p. 117 - 26) avec l'intention de voir si un passage, buse ou canalisation en ciment, ne pourrait pas être aménagé pour faire sortir les eaux de la cour intérieure.

Ce sondage arrivé actuellement à 2<sup>m</sup> 50 de profondeur ne laisse voir absolument que du sable.

Le mur des bas reliefs ne semble donc pas descendre plus bas.

En A au droit du dit mur on a trouvé seulement mélangés

au sable des morceaux plus ou moins arrondis de grès et de pierraille.

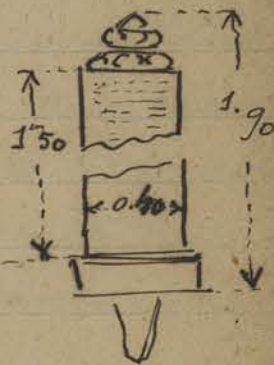
Samedi 17. - Le dégagement des abords du Prasat Crui N-E a fait retrouver près du roubanement sud de l'étendue à droite à l'est du prasat la borne inscrite que devait

protéger le sus dit étendue. Cette borne était dans le sol en A entre le roubanement et un arbre. Elle mesure 1.90 de hauteur totale, la

partie inscrite n'étant que de 1.50 m

0.40 de largeur:

2 faces opposées seules portent des inscriptions (caractères de 0.05 m)

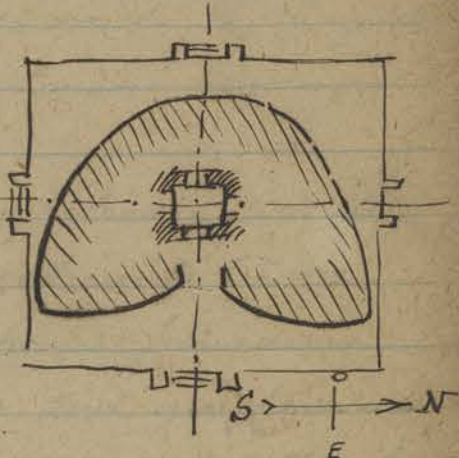
le Bâthén montre, une fois sa plateforme supérieure dégagée sur la partie N le même contour en plan du massif qui bloque le sanctuaire central que sur la partie sud, contour en forme de Coeur dont il est difficile d'expliquer la raison qui l'a fait adopter à l'angle N-O de la plateforme montre, dépassant du massif en pierres de réemploi, les mêmes vestiges de bases de murs en grès que ceux déjà signalés dans les angles NE - SE et SO

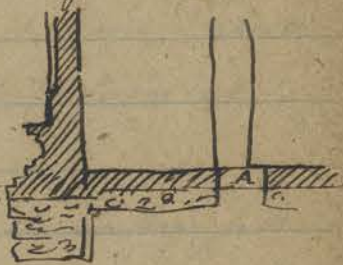
Le sondage à Cluikhor Vât ayant été parvenu sous le dallage de la galerie des bas reliefs, je fais enlever une des dalles A de ce dallage pour faciliter le travail du coulis et la pose des buses d'évacuation d'eau.

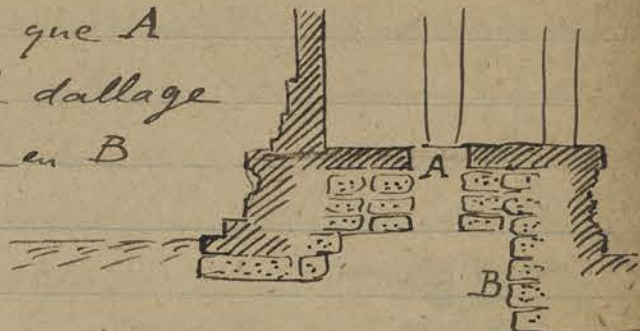
Dimanche 24 - Le sondage sous la galerie N des bas

reliefs à Angkor Vat. — donne le résultat

suivant: un peu plus loin que A  
l'endroit où fut percé le dallage  
de la galerie on rencontre en B  
un parement intérieur  
en latérite. Pour avoir

une pente raisonnable je serais  
donc obligé de traverser ce massif pour faire  
sortir dans le Corps du soubassement extérieur  
l'évacuation des eaux.

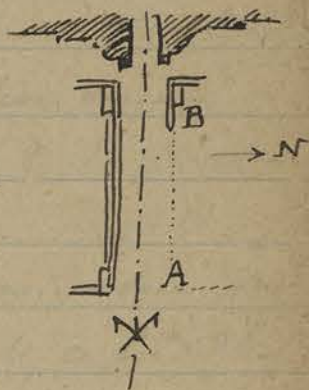
façade E de la Porte de la Victoire ayant terminé ce  
 dégagement, - les têtes supérieures du geant de guerre  
 retroussées furent remises en place - on commence à  
 reprendre ou plutôt à démolir ce qui reste de la  
 base du mur de soutènement à l'extrémité est  
 du côté Nord en A pour la refaire  
 de façon solide: ce mur de soutènement  
 viendra se souder à la partie B déjà  
 refaite près de la porte et permettra  
 de venir remonter dessus ce qui  
 reste des geants de ce côté.

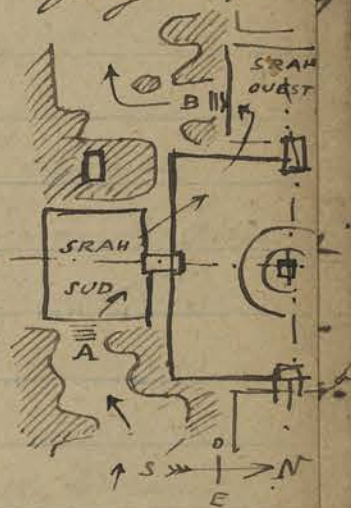
Mardi 27 At Neath Pean il semble qu'on trouve de  
 nouveau vestiges de gradins au sud du bassin ouest

Or si l'on se reporte aux plans schématisés des pages 57  
 et 63 que je resume ci-contre et  
 sur lesquels j'indique en hachures  
 les parties surélevées on verra que les  
 deux départs de gradins A cum  
 déjà trouvés B ceux qui s'amorcent  
 au bassin ouest coïncident avec  
 une dépression du sol. Je ne serais  
 pas éloigné de croire que ces gradins  
 aient été disposés à la demande des dénivellations  
 du sol pour ménager peut-être un cheminement  
 en dehors des bassins comme je l'indique par de  
 petites fleches. On remarquera que je fais passer  
 ces petites fleches - trajet de circulation  
 l'intérieur des bassins. Je suis en effet  
 de plus en plus persuadé que ces  
 bassins ne devaient pas contenir  
 de l'eau - en dehors de la saison des pluies

Bassins factifs, mythiques plutôt représen-  
 tant les 4 Chakravala (?) où à certaines  
 époques seules, pour certaines cérémonies on venait

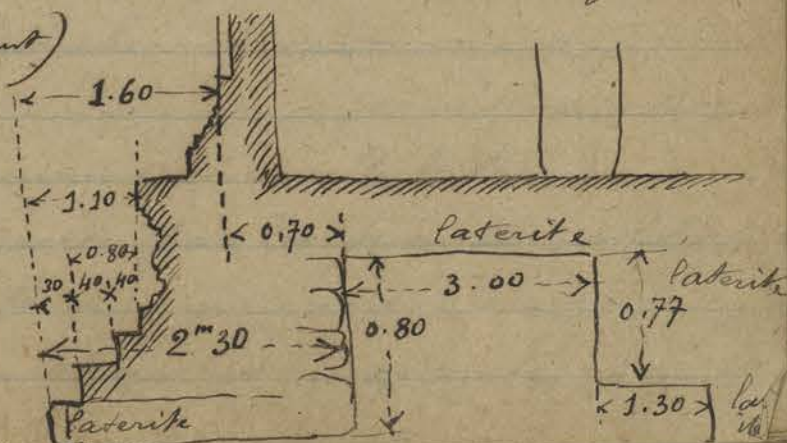
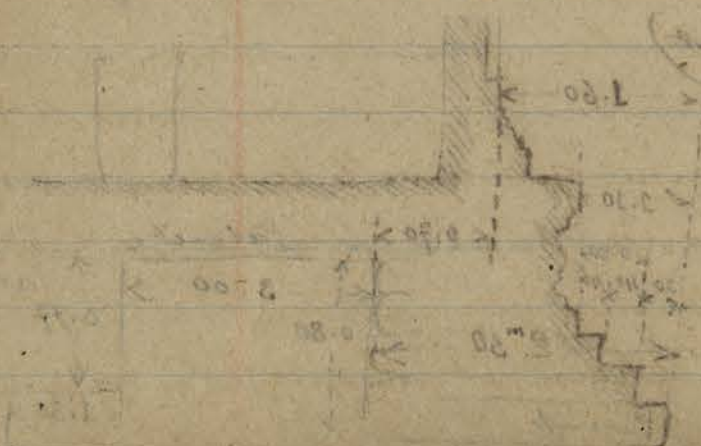
AV  
Comme on peut s'en rendre compte il n'y a pas de fondation sous les piliers de la galerie

AV. [ Ce qui explique les mouvements d'affaissements constatés.

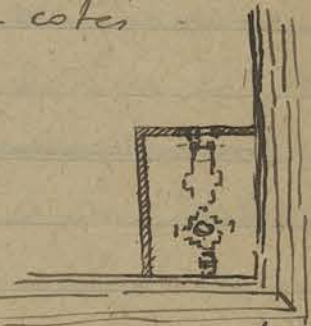
Fait faire une fouille d'un metre autour du  
muret en laterite qui entoure sur 2 cotes  
sud et ouest le prasat Cui; la  
terrasse qui precede a l'ouest le  
sanctuaire a un plan plus decroché  
plus conciporne que ne l'a indique  
de Mecquenem dans son relevé - la rampe du  
naga balustrade indique par lui je n'ai trouve aucune  
trace.

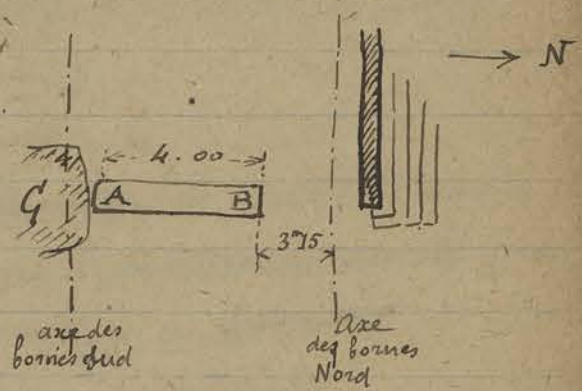
Mercredi 4 - Fais faire un sondage à Takes en AB

a l'extrémité de l'avenue d'accès oriental et a l'endroit où se terminent les gradins latéraux en latérite.

Du côté Sud cette extrémité des gradins est cachée

par la butte de terre C où sont les deux grands arbres.
