27
JOURNAL de FOUILLES

N° XXI B

Du 13 Mars 1949 au 28 Mars 1950

Journal de Fouilles

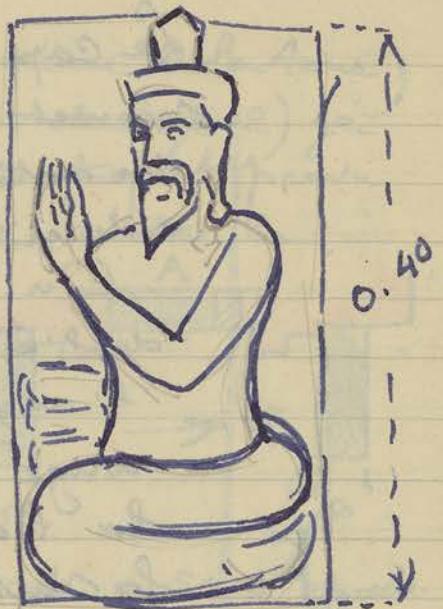
ment un bas relief représentant un ascète assis vu de 3/4 ; n'était la facture maladroite du dessin on pourrait supposer que cet ascète a le bas du corps en forme de serpent.

J'ignore si un personnage du folklore ou mythologique peut donner une explication de ce monstre,

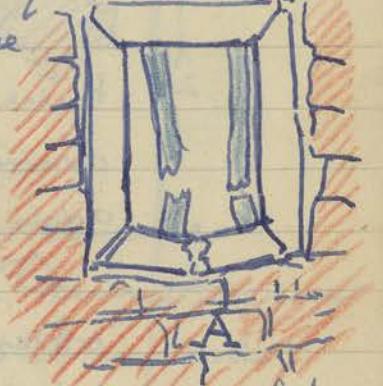
Ensuite on viendra bloquer l'intérieur de cette baie avec du béton, et boucher les larges fissures produites par l'écartement des maçonneries.

En rouge : laterit
En bleu : étai en béton armé rompu

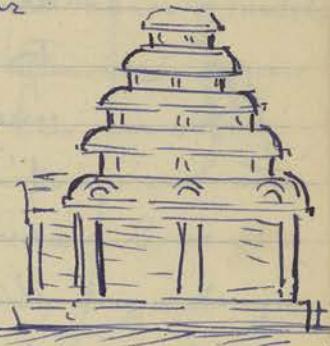
Le prasat Toc AKP - II - Pl. LXXV ressemble assez au prasat Sopheas, sans pour le couronnement qui n'est pas en fait à Battambang. Le croquis ci contre donne une idée de la façade. - avec couloirs sur la corniche basse.
