- 2 -
RAPPORT SUR LES TRAVAUX EXECUTES
DANS LE GROUPE D'ANGKOR PENDANT LE MOIS DE NOVEMBRE
1957

I. - ANGKOR THOM, porte Sud, mur Est :

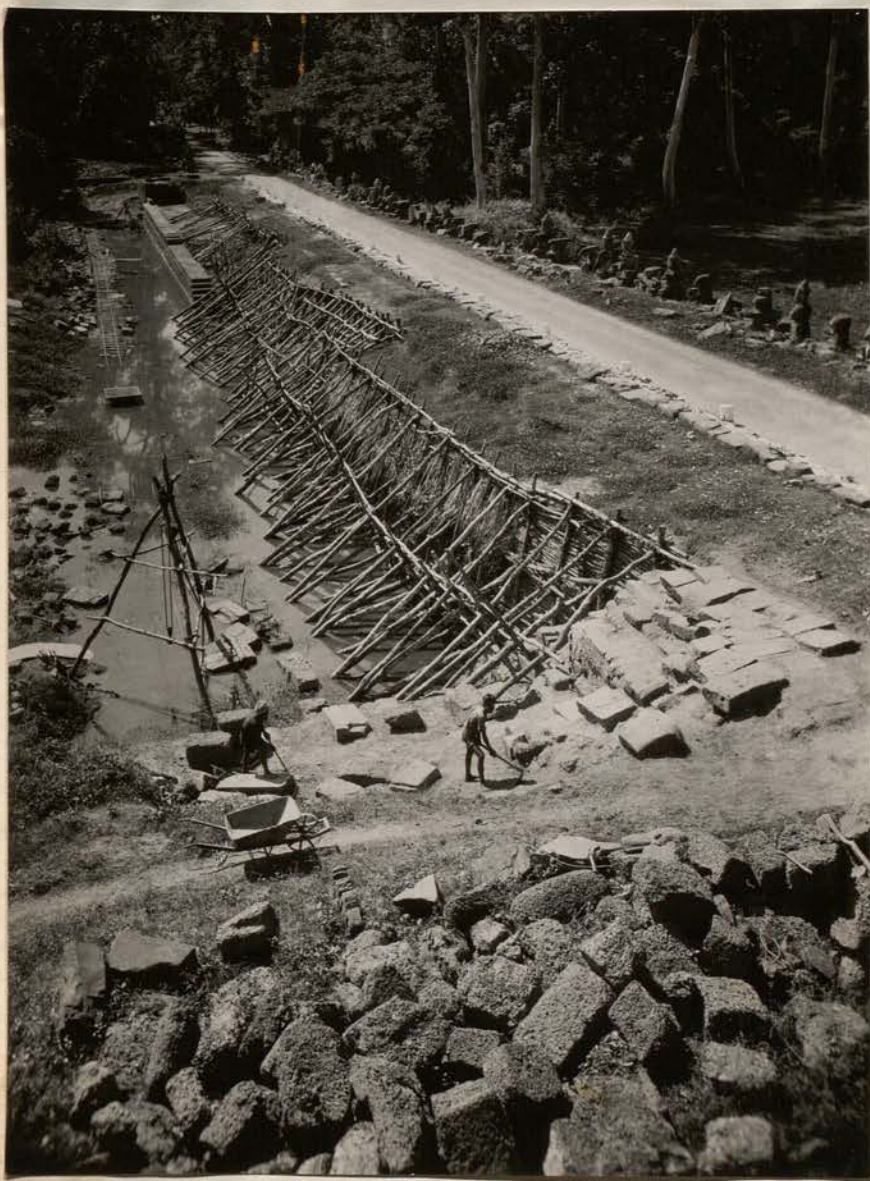
8328. nov. 57. Porte S. d'Angkor Thom. Vue E vers S
Stain de soutènement

Ainsi que la photo n° 8328 permet de le constater, de nombreux soutiens de bois ont été mis en place afin de retenir les terres de la chaussée rendues pulvérulentes du fait des fortes pluies.

La semelle de béton a été presque entièrement coulée et, sur le côté Sud du mur, huit assises de latérite ont été reposées sur environ 20 m de longueur; le tapis roulant mis en action sur ce côté Sud déverse la terre servant de bourrage.

Les pluies persistantes inondent encore le chantier ce qui nous oblige à épuiser l'eau tous les trois jours, à l'aide de notre pompe à gros débit.

Il est dans notre intention de mettre en place la grue sur chenilles qui manoeuvrera du pied du mur et facilitera grandement la repose des blocs de latérite.

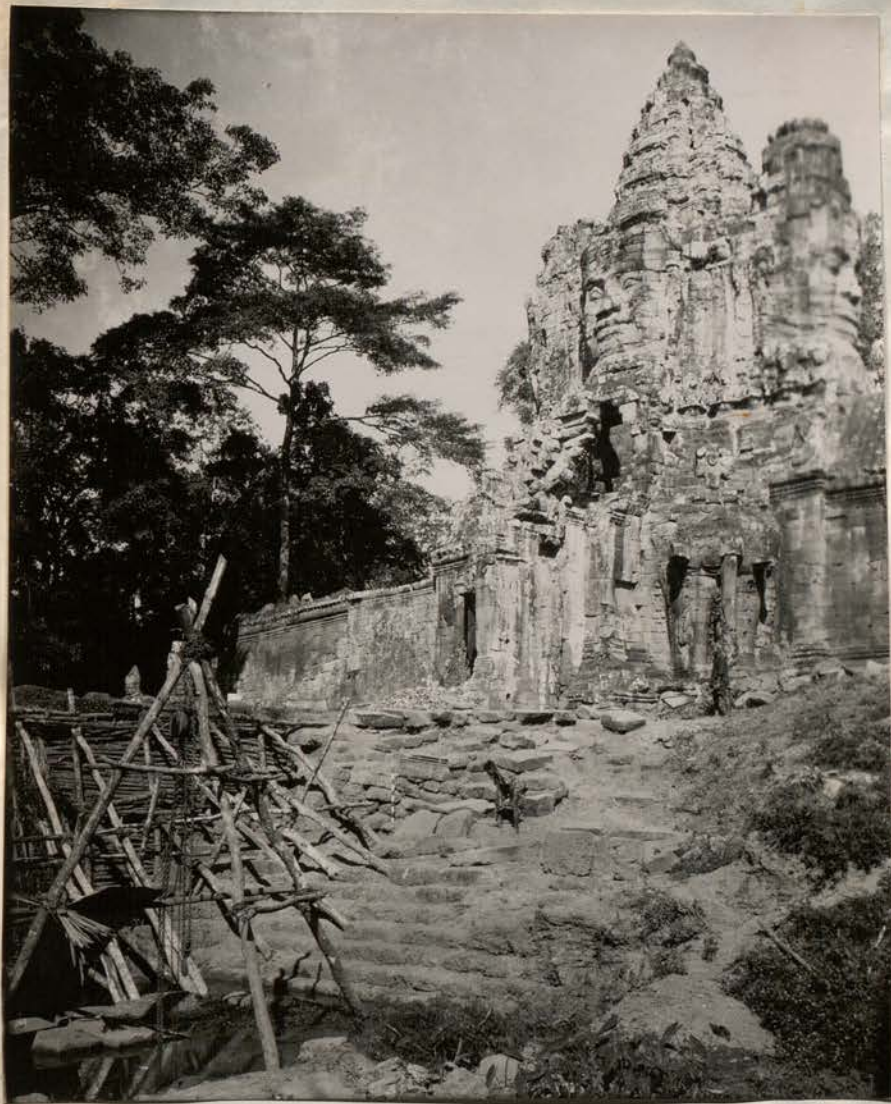
8329. nov. 57. Porte S. d'Angkor Thom. Num. 8. Extrême N.

L'équipe dégage, en fin de mois, le départ Nord de la chaussée (photo n° 8329).

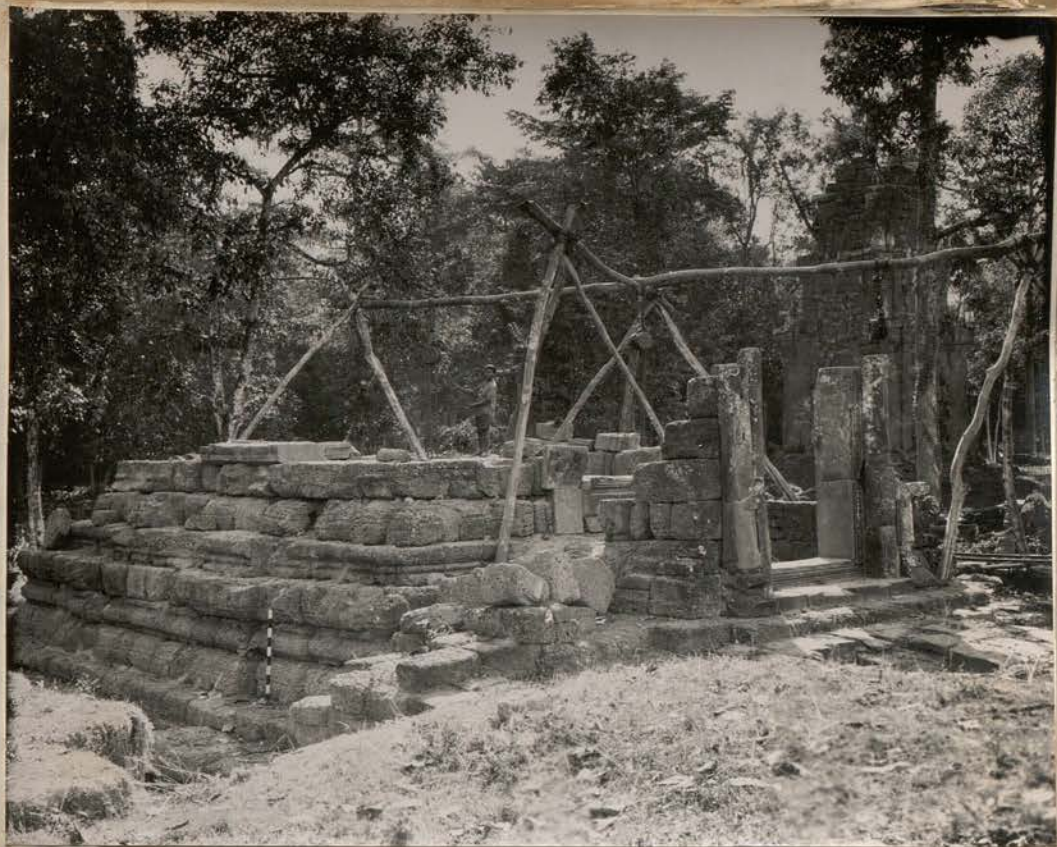
8330. nov. 57. Pt. Sua Prak N°4. Vue angle N.E.

La repose est maintenant effective jusqu'au niveau des assises de départ de la tour proprement dite. De nombreux blocs de latérite formant les assises de bases sont pourris. Nous devons remplacer un certain nombre de ces blocs - les plus atteints - et crocheter ceux que nous pouvons réemployer. Photos n° 8330 et 8331.

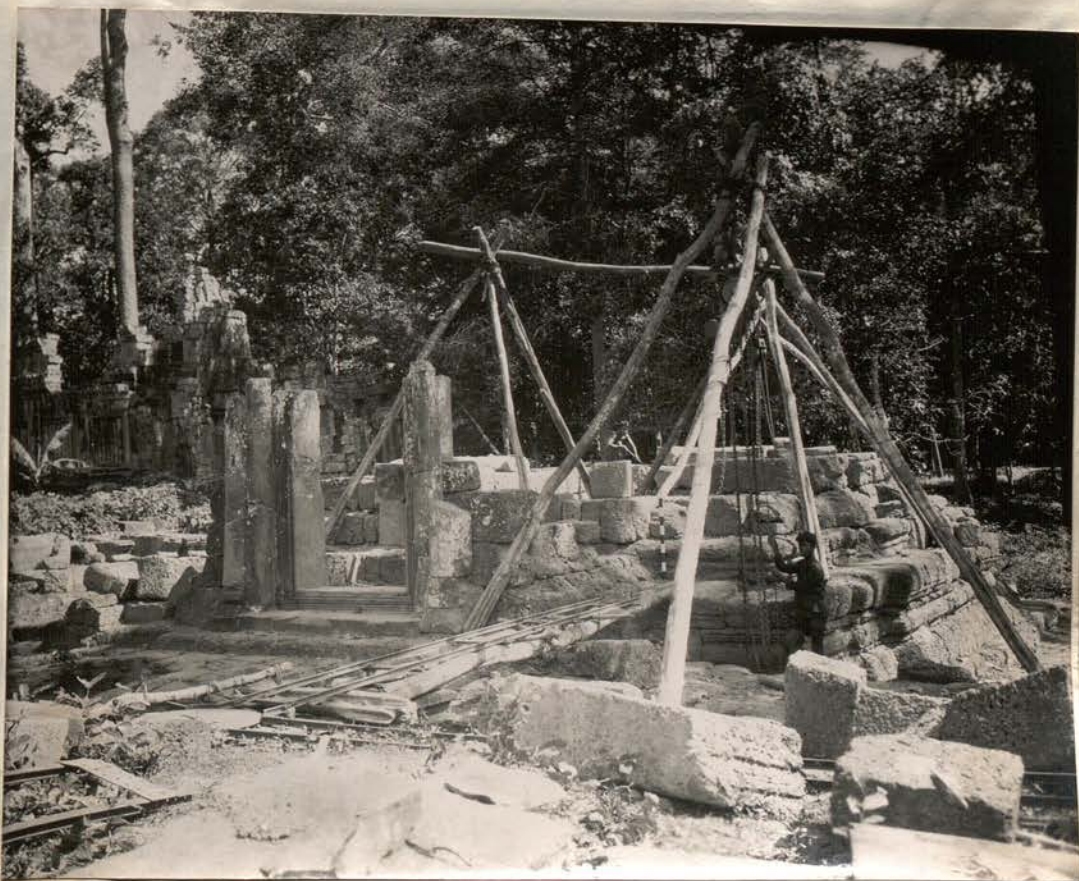
8332. Neak Pean

Le grand bassin étant en eau, photo n° 8332, il ne nous est pas possible d'y travailler, aussin n'avons nous laissé qu'une équipe qui dégage le passage pour la grue sur chenilles tout autour du petit bassin Nord (photo n° 8333).

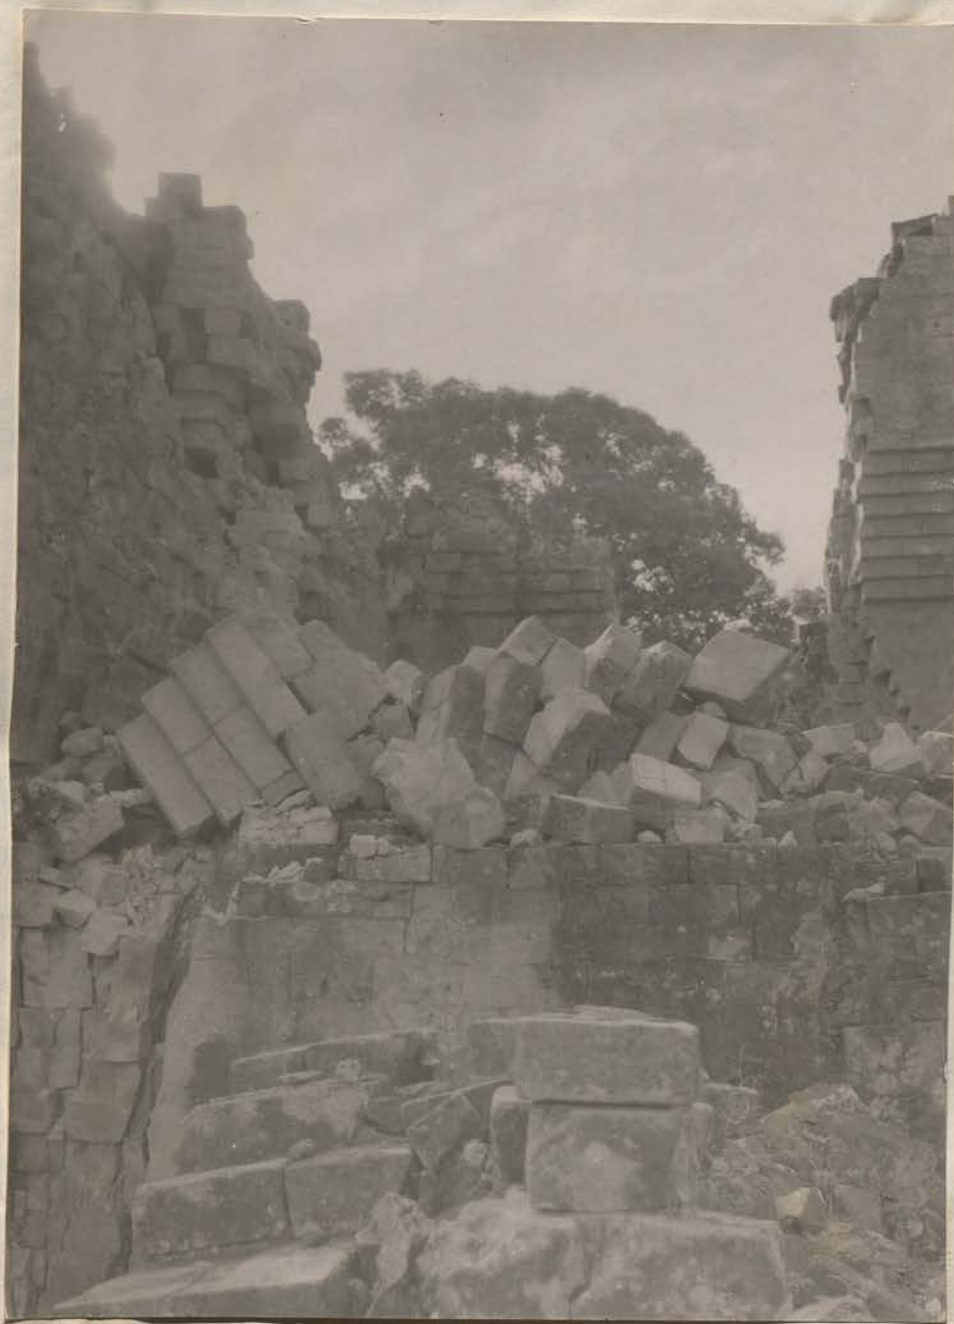
8334. Gopura 2 Nord. Face E. Partie écroulée.

PRE RUP, gopura II Nord : au court d'un fort orage, la partie haute, côté Est de ce gopura, déjà bien endommagée, s'est écroulée sur une hauteur d'environ 1 m (photo n° 8334).
