étage principal ECOLE FRANCAISE D'EXTREME-ORIENT 1107, assise
de base reposée sur fondations en béton à l'édicule O. D'opé-
Conservation du Groupe d'Angkor

b) RECAPITULATIF - L'achèvement des travaux de dégagement extérieur
RAPPORT SUR LES TRAVAUX EXECUTES DANS LE GROUPE D'ANGKOR
de la tour de briques N. de la face S., au pied de la pyramide
PENDANT LE MOIS DE JUILLET 1938.

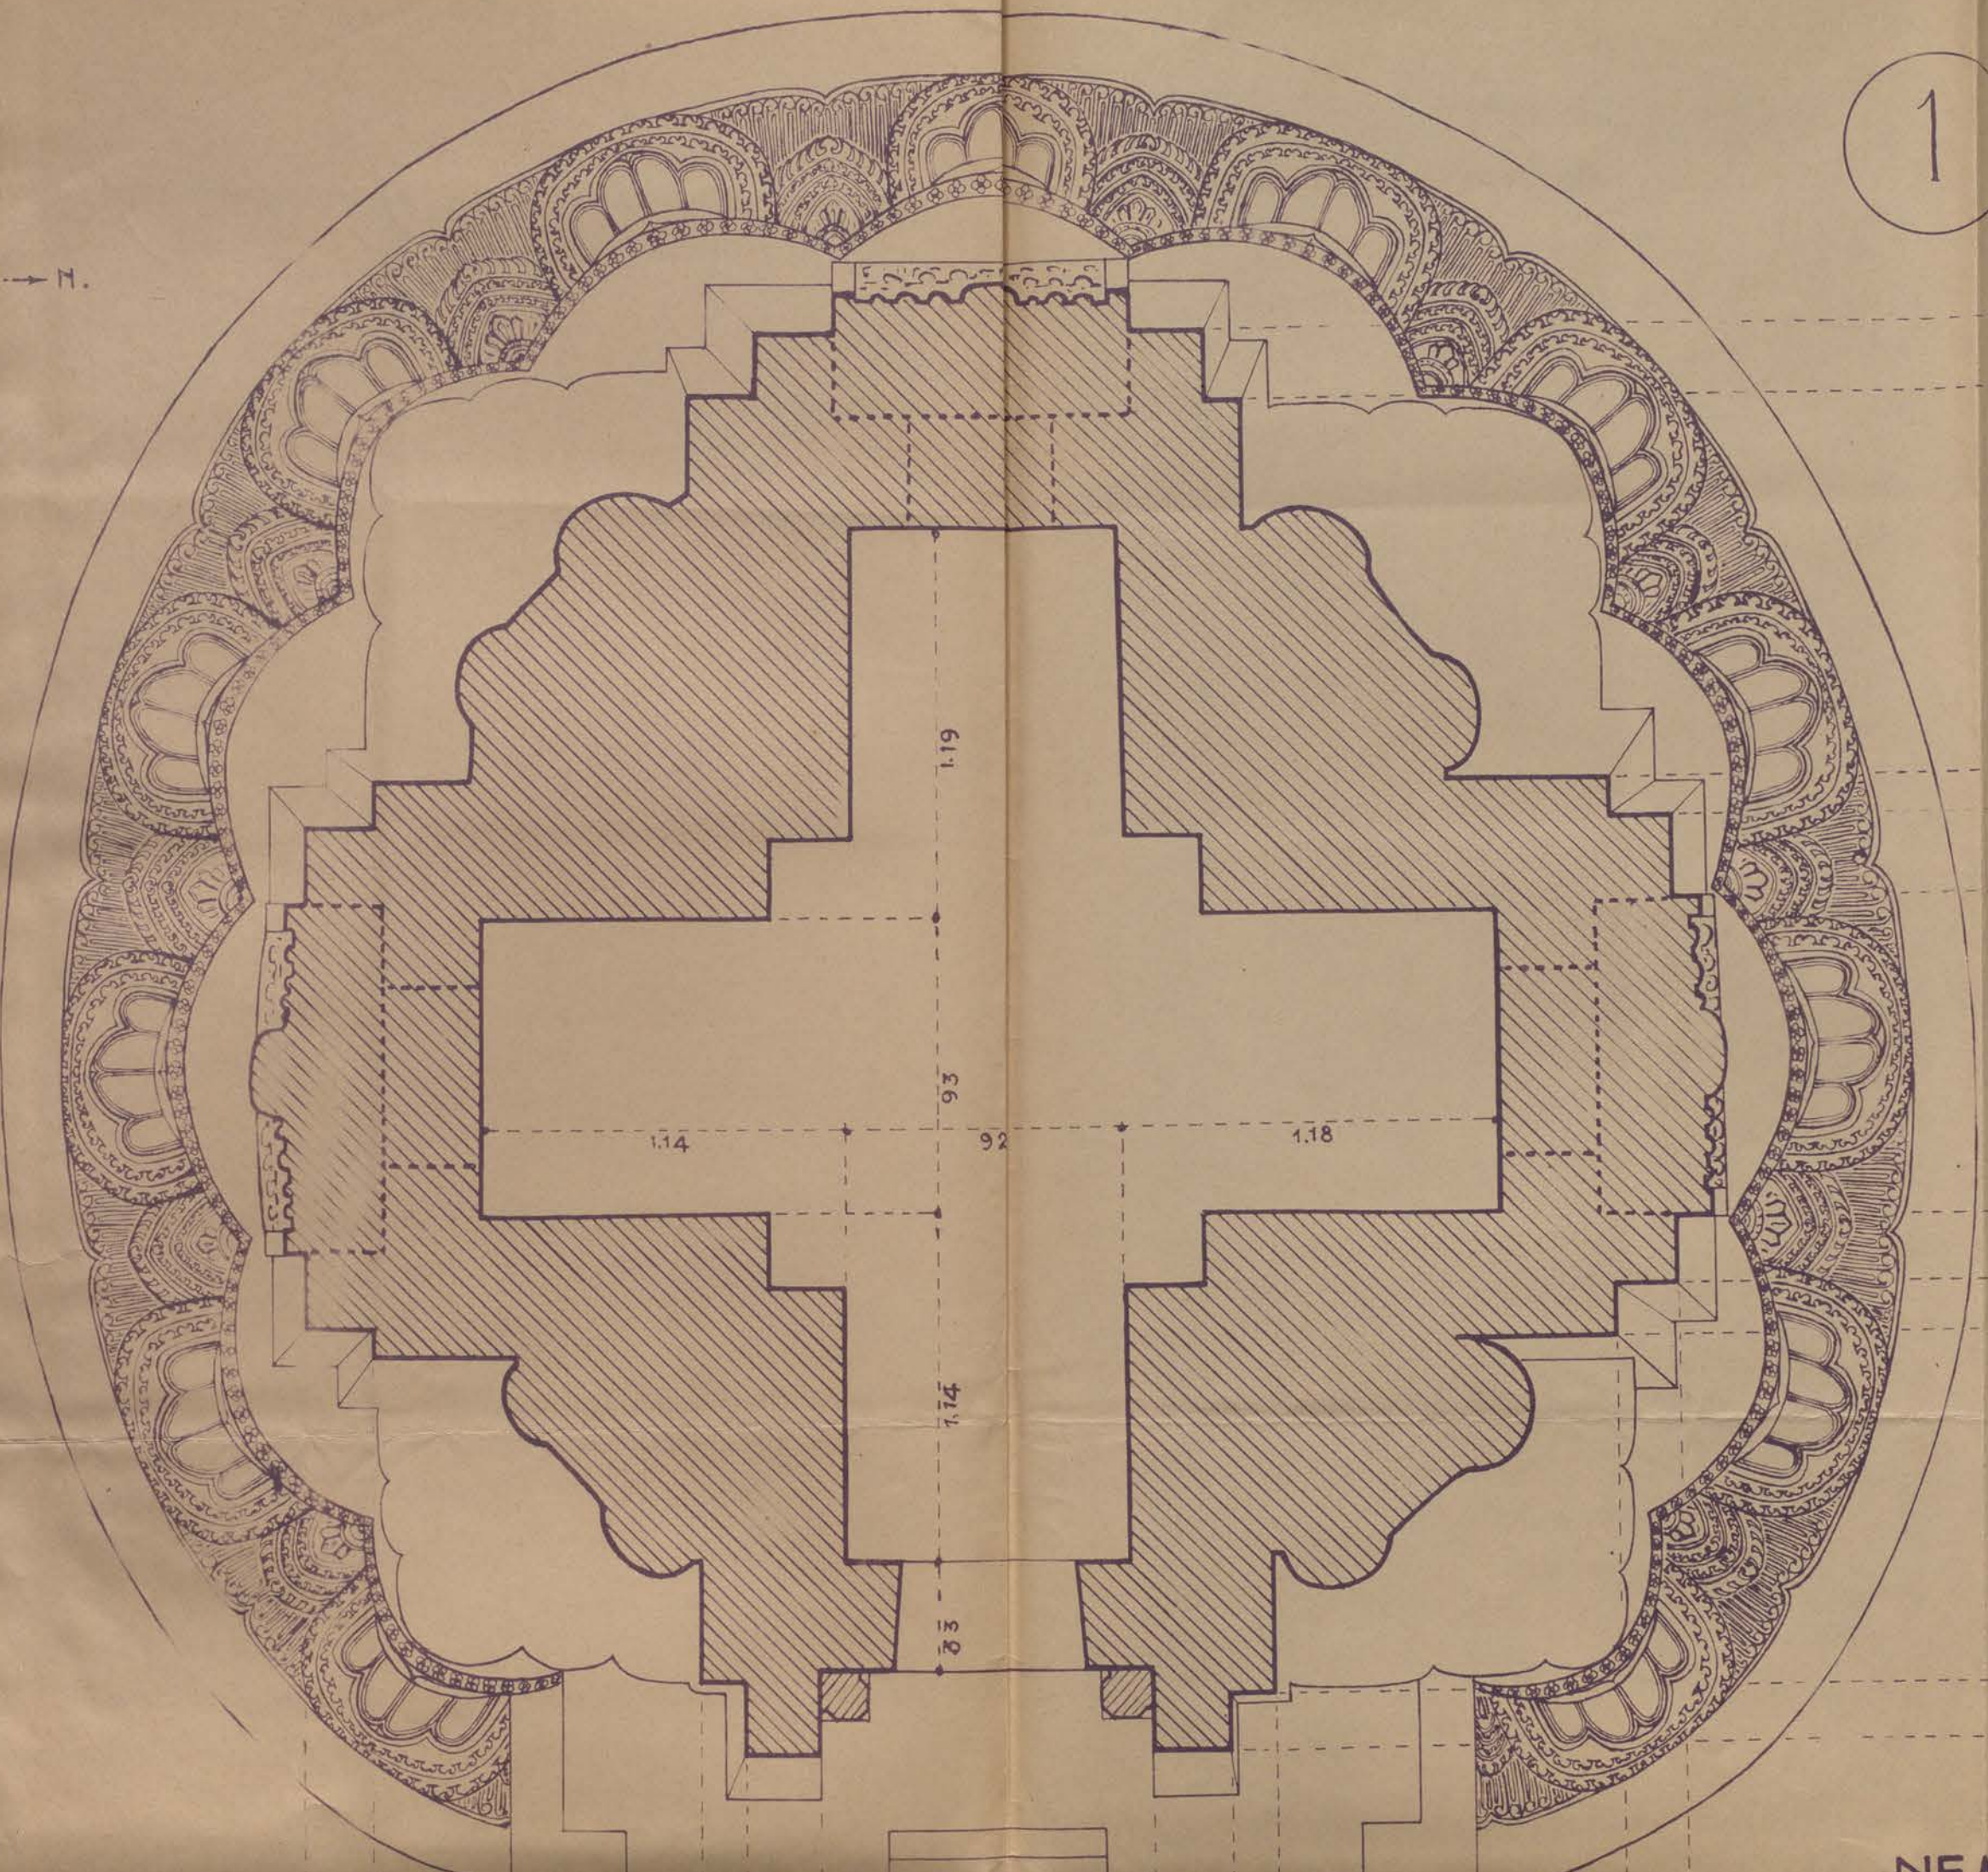
1

ECHELLE 0.05 D.M.
RAPPORT JUILLET 1938

NEAK DEAN
PLAN DU SANCTUAIRE
CENTRAL

Nous donnons un plan du sanctuaire et une élévation de la face E. à l'échelle de 0m05 par mètre, ainsi que quelques clichés d'ensemble et de détail. Une seule colonnette a été retrouvée. Les frontons, d'inspiration buddhique, ne peuvent guère être identifiées que sur les faces N. (Grand Départ) et E. (Coupe des cheveux), et la figure centrale des frontons des étages en retrait a été bûchée.

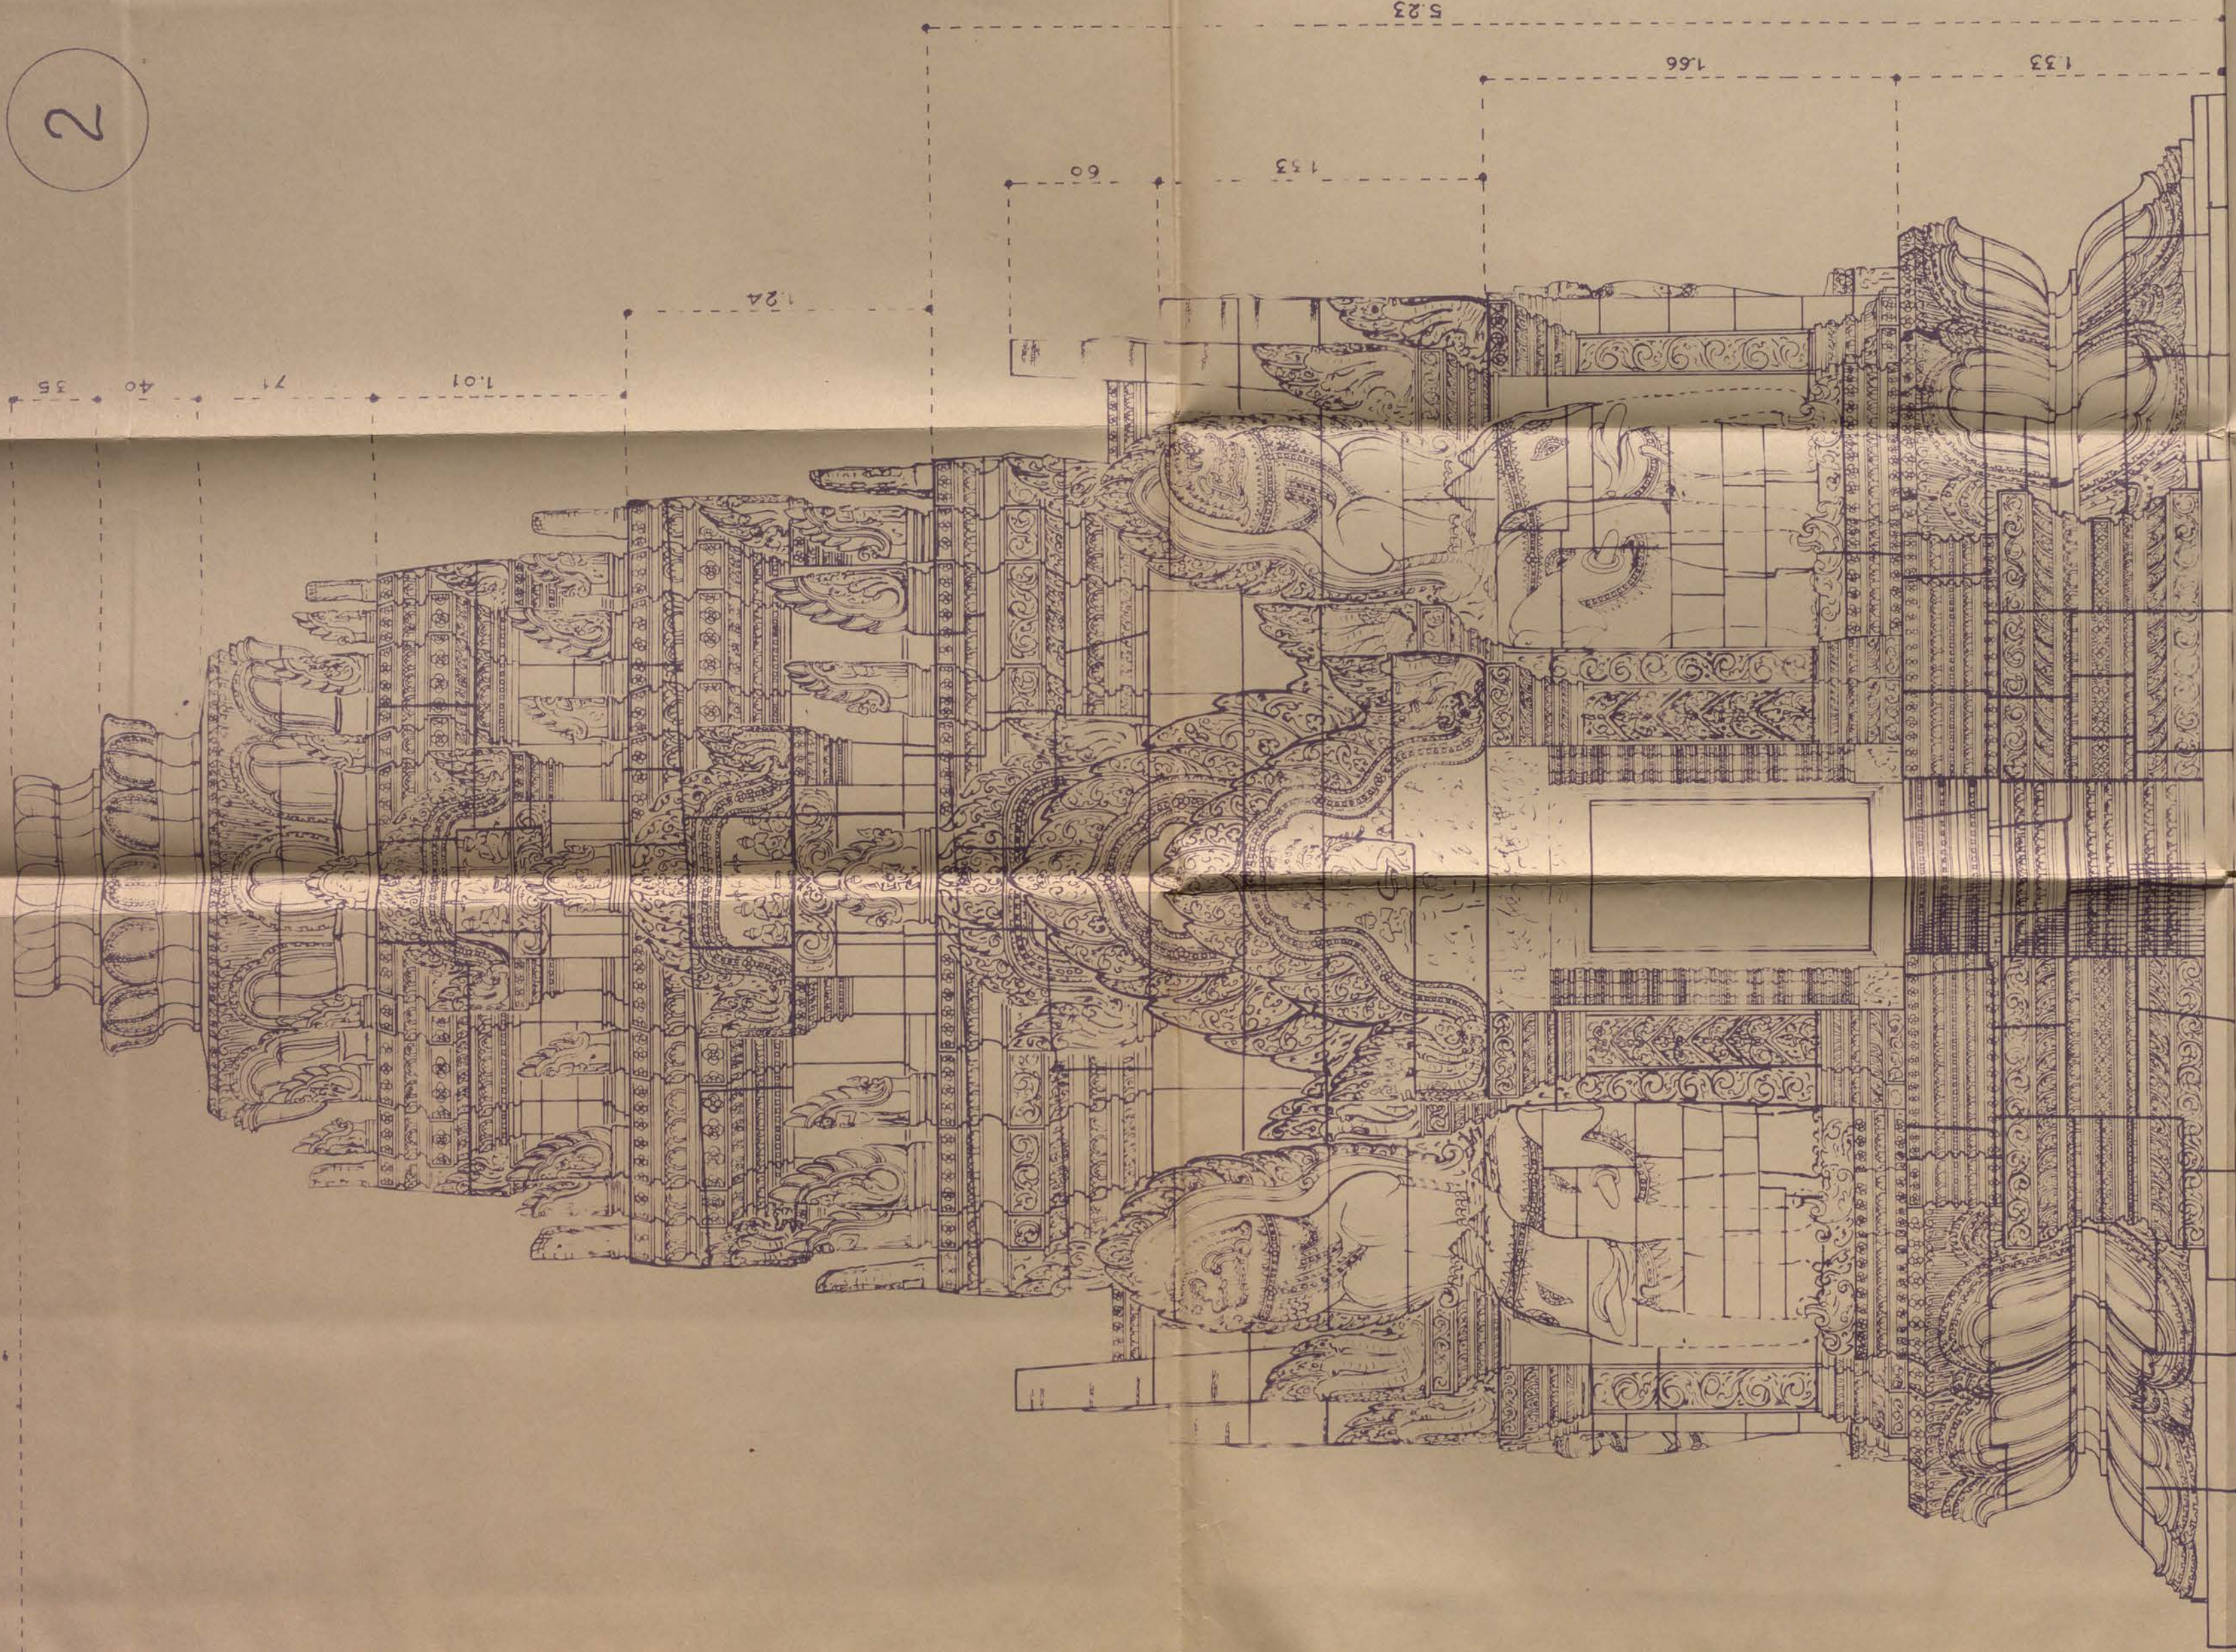
2

NEAK PEAN
 SANCTUAIRE CENTRAL
 FACADE EST

Echelle de 0.005 p. m.

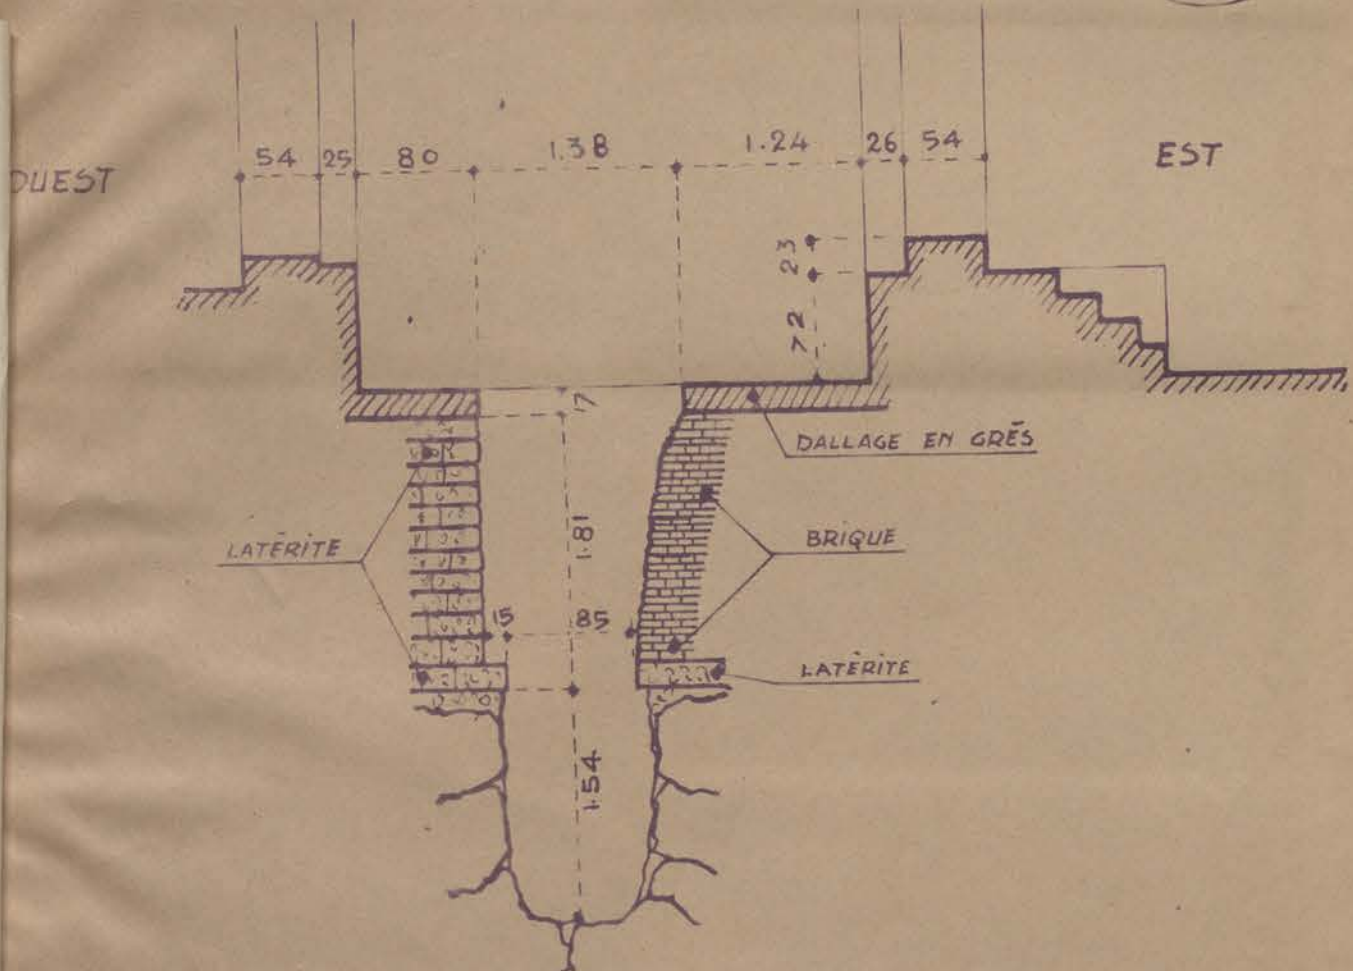
3

PHNOM KROM

SANCTUAIRE NORD

COUPE EST OUEST

Nous donnons le croquis du puits du sanctuaire N., qui n'avait pas été joint au rapport de Juin.
