ECOLE FRANCAISE D'EXTREME-ORIENT

Conservation du Groupe d'Angkor

RAPPORT SUR LES TRAVAUX EXECUTES DANS LE GROUPE D'ANGKOR  
PENDANT LE MOIS D'AOUT 1950

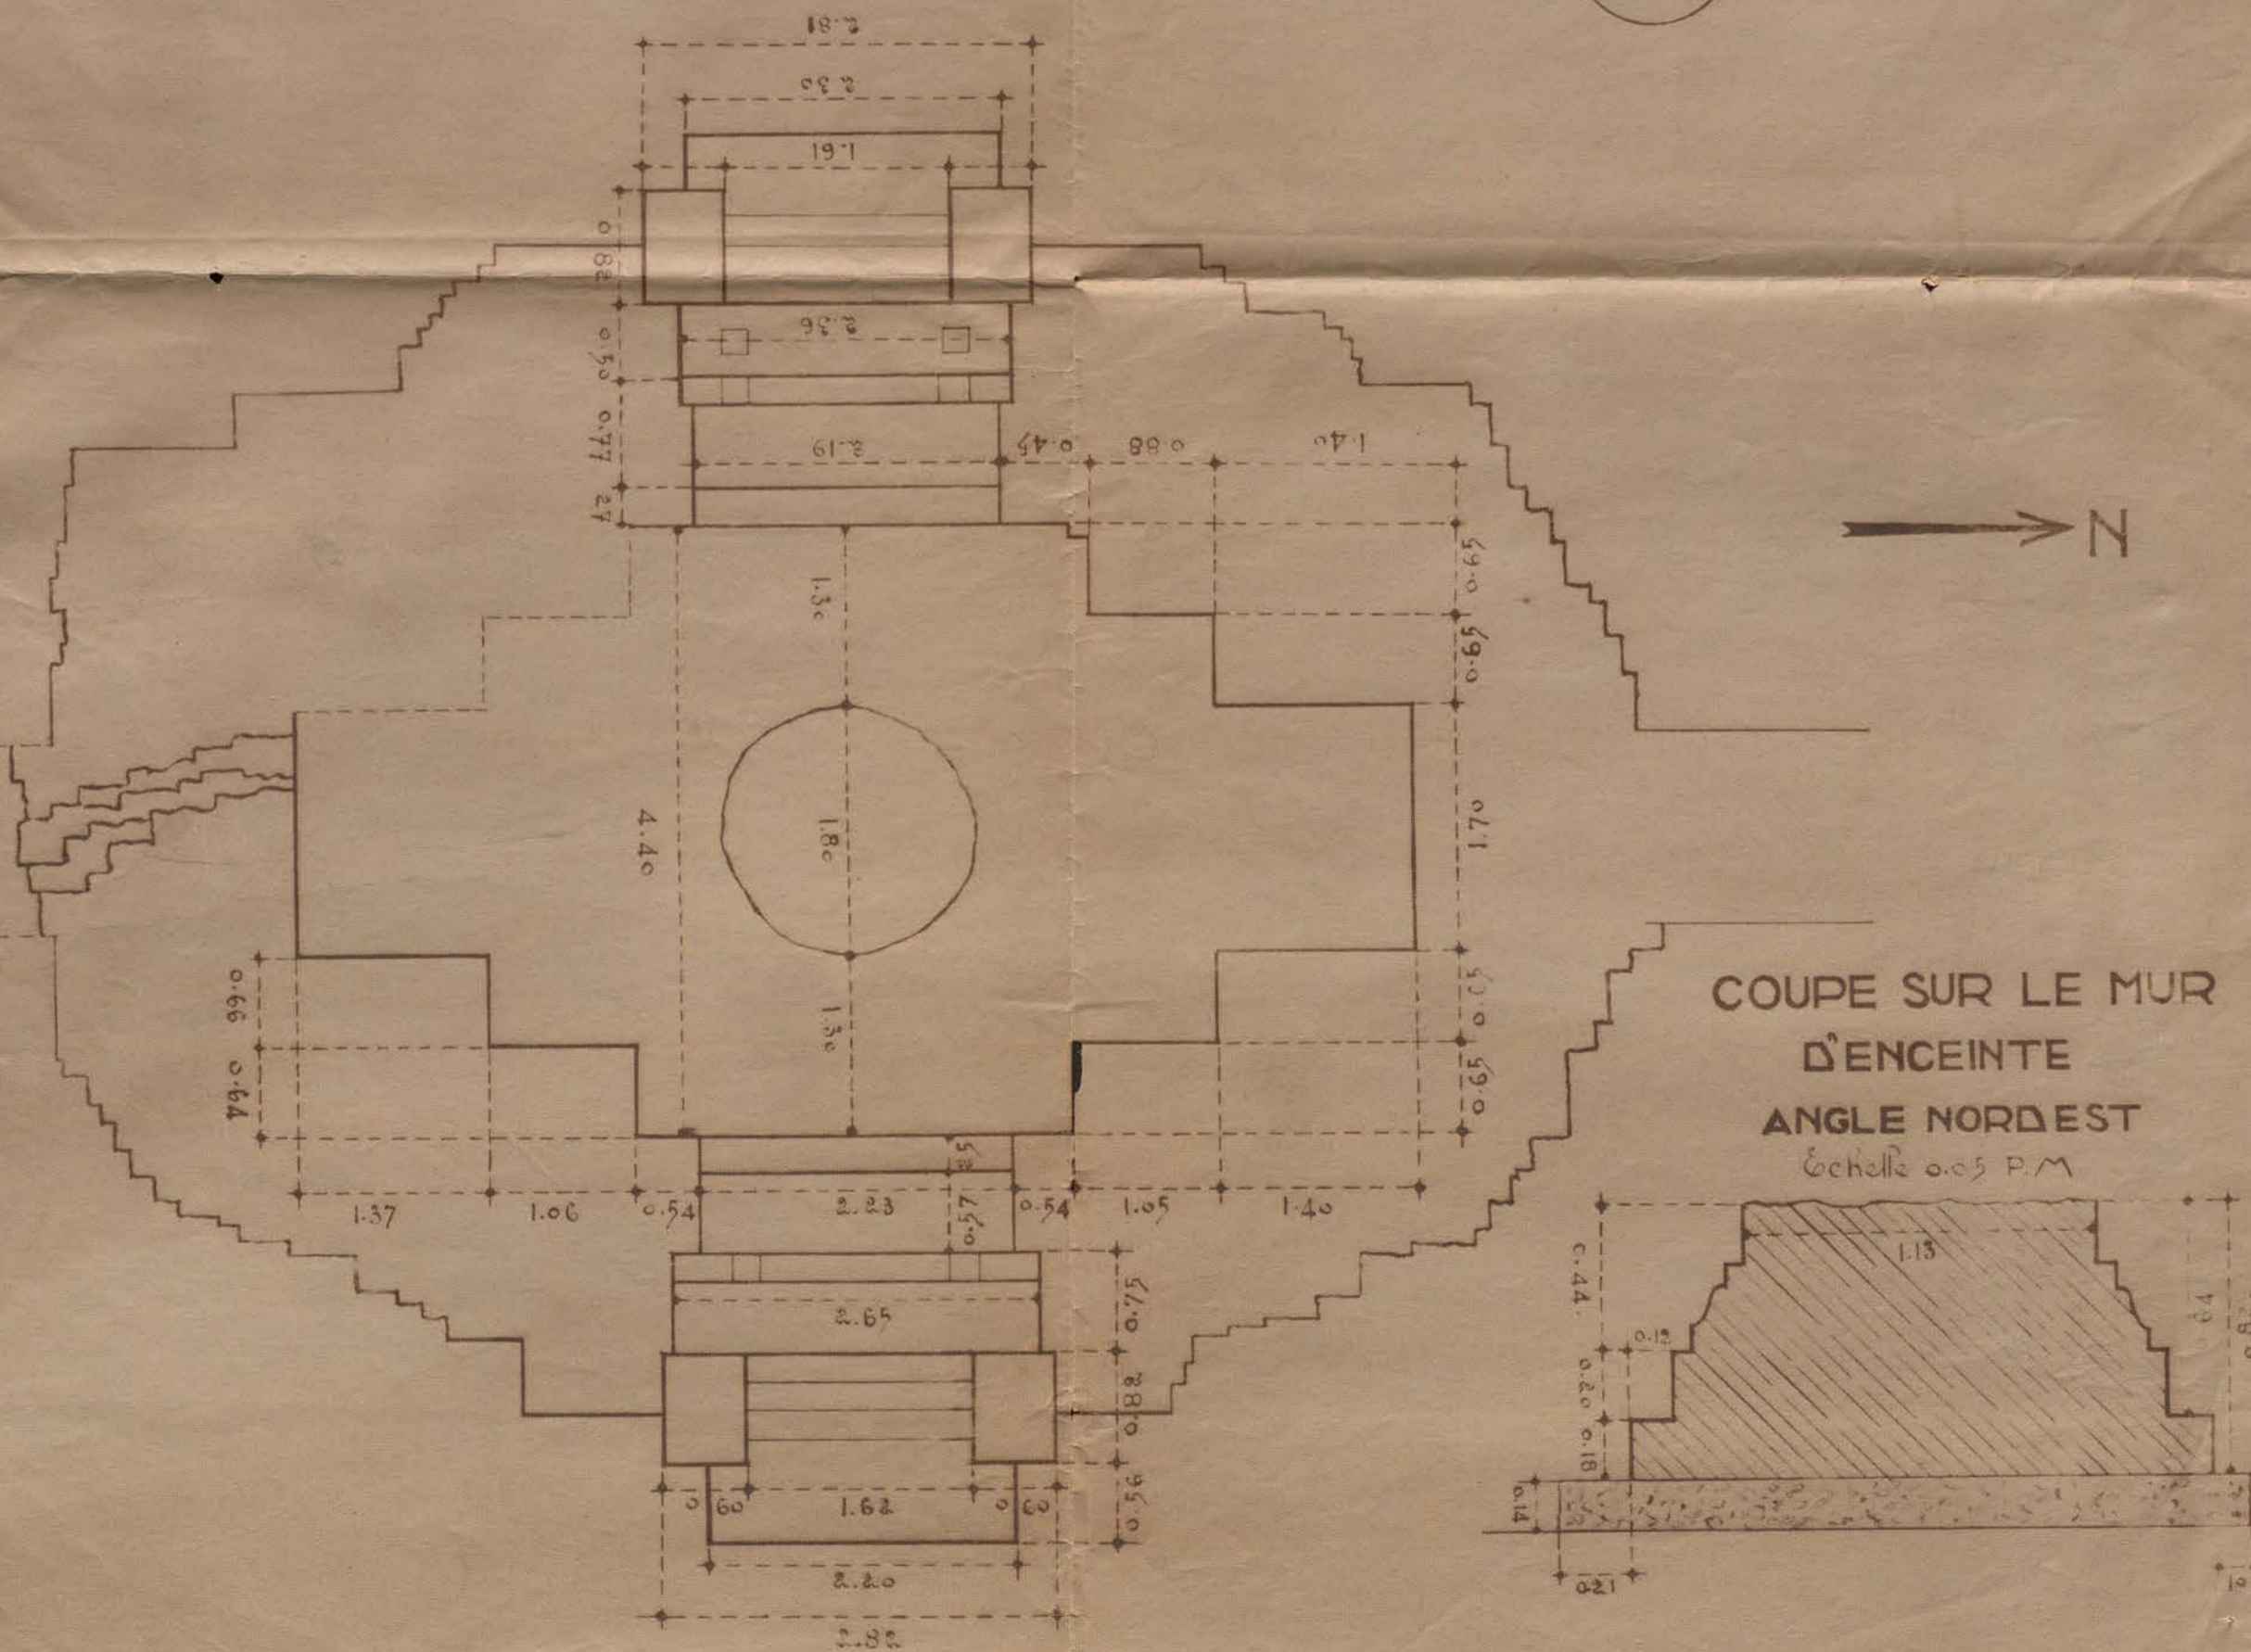
73

BAKSEI CHAM KRONG

MURS DE BASE

DU GOPURA EST

BAKSEI CHAM KROUNG .- Le dégagement du vestige de gopura retrouvé à l'Est (voir plan dessin 73) s'est terminé par la reprise des deux Perrons en grès; celui de la façade Est a été consolidé par une maçonnerie de briques sous la dalle supérieure et celui de la façade Ouest a été complété en rajustant quelques morceaux de l'extrémité Sud de la dalle supérieure formant seuil de la porte. Un fragment du Seng de l'échiffre Nord du Perron Est a été remis en place sur son socle. J'ai préféré remplacer les pattes qui manquaient par de petits potelets carrés en béton plutôt que suivre la formule adoptée à Angkor Vat de supports ronds qui veulent simuler la forme des pattes absentes mais qui, comme me l'a judicieusement fait remarquer le Directeur de l'Ecole lors de sa visite, sont très disgracieux. On a trop dédaigné, et je m'y laisse moi-même entraîner, à vouloir simuler dans le ciment les formes plastiques anciennes que l'on reconstitue.

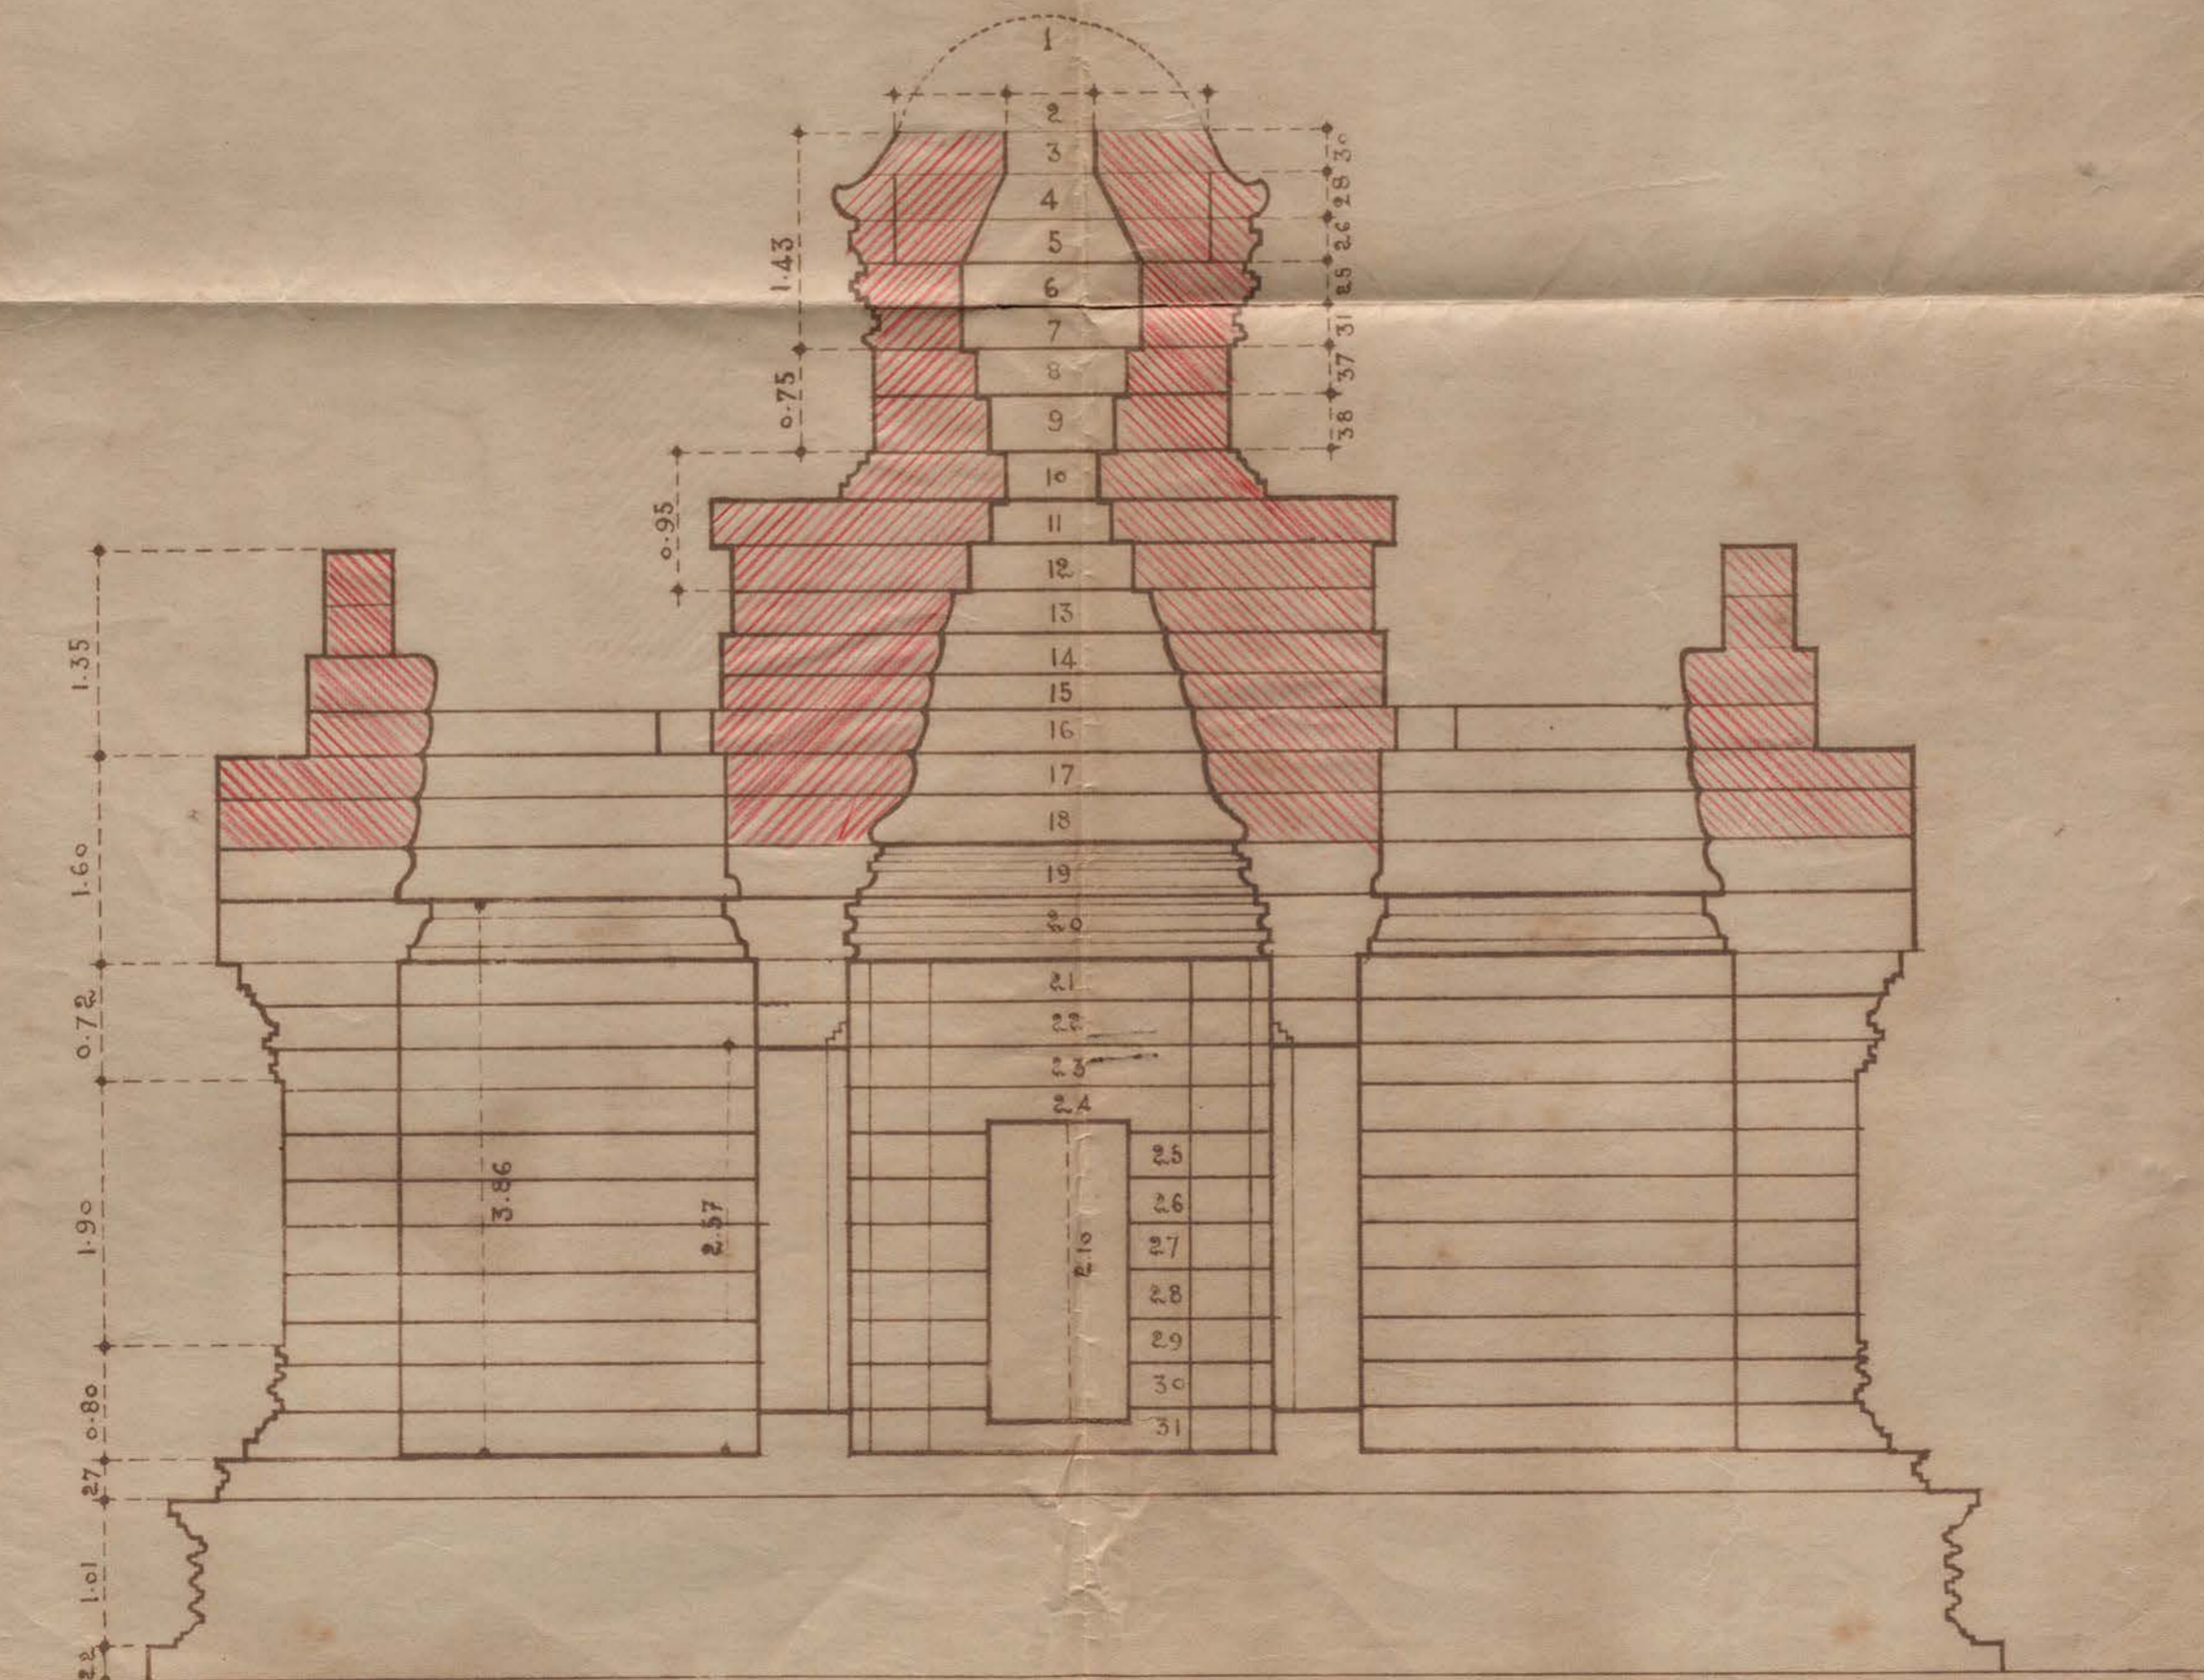
74

THOMMANON  
 GOPURA OUEST  
 COUPE LONGITUDINALE  
 SUB NORD

A la fin du mois on dépose la rangée I8 (voir dessin coupe 74) qui correspond extérieurement au niveau du bandeau de la corniche et intérieurement à la première assise de voûte au dessus de la corniche du passage central et à la deuxième assise au dessus de la corniche des deux ailes latérales; cette dernière corniche est en effet plus basse que dans la partie centrale. Sur le dessin les hachures rouges indiquent toute les parties de maçonnerie déjà enlevées. La photo 6661 montre l'arasement actuel des maçonneries dans la partie centrale et dans l'aile Nord du Gopura.

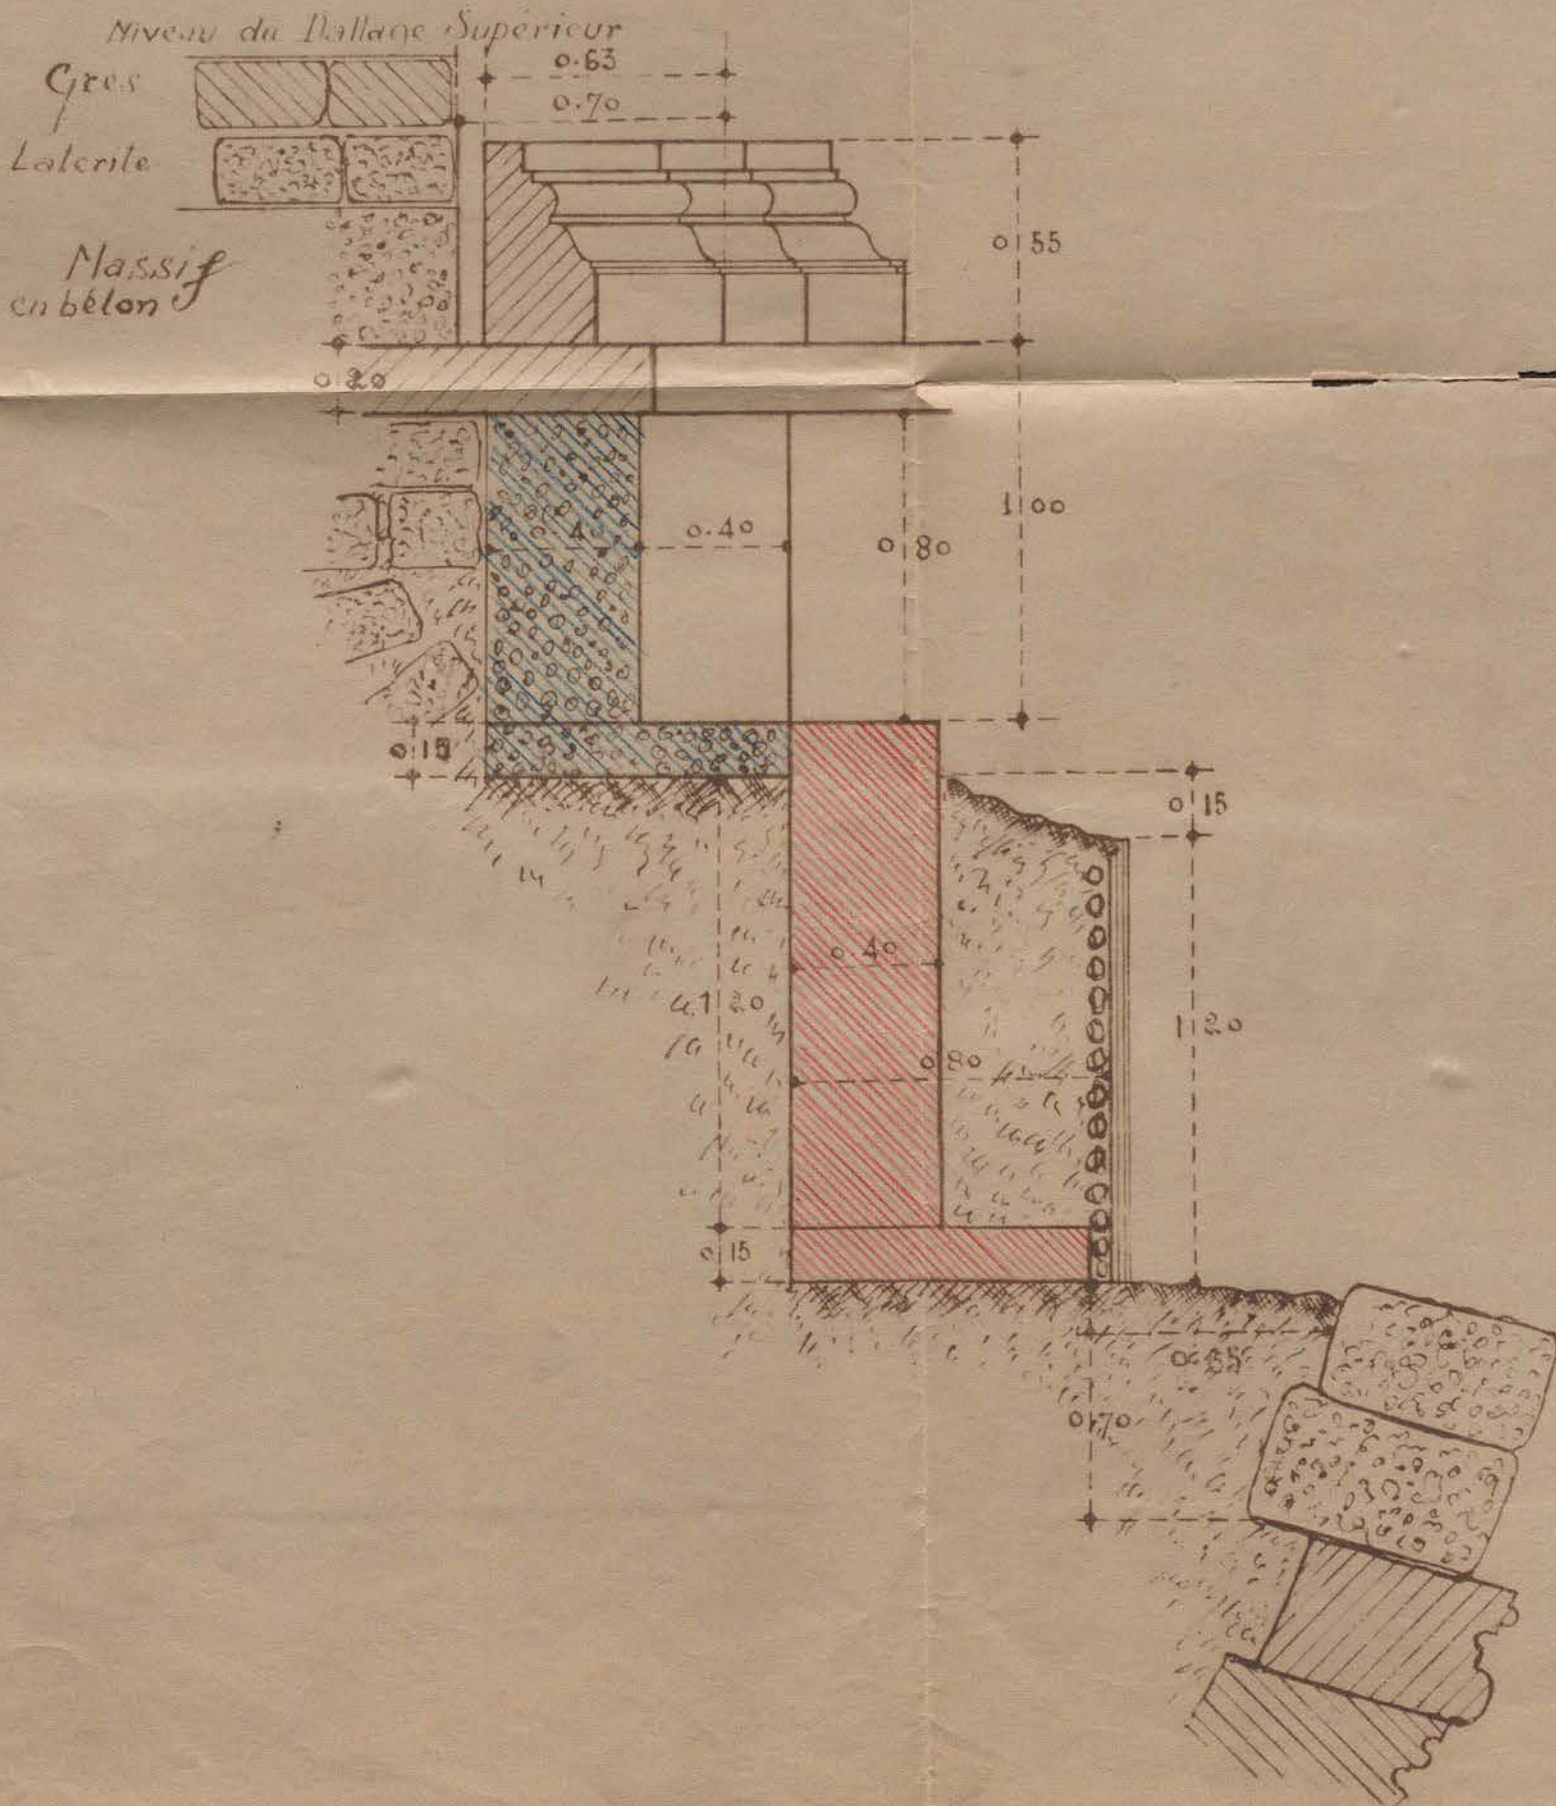
BAPHUON  
 TERRASSE SUPERIEURE  
 COUPE SUR LES MURS DE SOUTÈNEMENT  
 EN BETON AU SUD DE L'ESCALIER EST

Sur la photo 6654 j'ai marqué d'un cercle le mur de soutènement en béton armé construit en Mai dernier (en bleu sur le dessin 75).

Les blocs de latérite situés immédiatement au dessous que j'ai marqués d'une croix vont, après leur enlèvement, être remplacés par un nouveau mur de soutènement de 1m30 de hauteur sur 0m40 d'épaisseur sur une semelle de 0m15 sur 0m80 de largeur, en rouge sur le dessin n° 75 qui donne la coupe à cet endroit. Pour éviter de dégarnir le sous sol sur une trop grande surface, ce qui en raison des pluies actuelles présenterait des dangers de ravinement, ce nouveau mur en béton, prévu sur 4m50 de longueur Nord-Sud, est exécuté par fractions de 1.50 de longueur, les terres étant retenues par une palissade en rondins.
