Phnom Penh 1 Juin 1919

Rapport sur les travaux exécutés dans le
Groupe d'Ankor pendant le
mois de MAI 1919

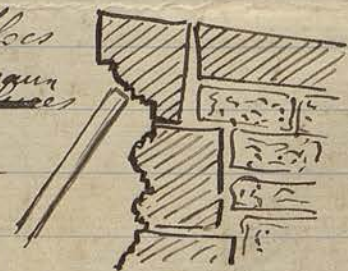
déplacé des pierres. Quelques blocs moulurés de parement des ^{bandes} moulures supérieures tombés à terre par suite de l'excès de la saillie

et de la base trop étroite (le croquis ci-dessus a déjà paru dans un de mes rapports mais cette faille illogique des pierres se retrouve si fréquemment un peu partout qu'on est amené à des redites) ont été remises en place et soutenues par des étais en bois en attendant que l'équipe de béton armé vienne placer le fer-lien nécessaire.

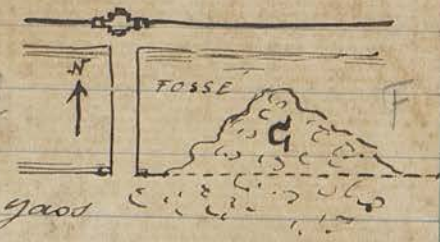
Enfin le promontoire de verdure G

qui masquait une grande partie
du fossé E a été enlevé, les arbres

dessouchés à l'exception de cinq gasos

qui ont été respectés. A noter que les gradins en

laterite qui bordent le fossé ouest du côté sud n'existent
pas sur toute la longueur - une centaine de mètres - qui
a été débroussaillée.

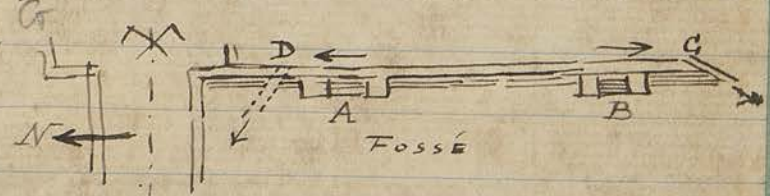
Chikor Vat. - Une équipe de 20 coolis s'occupe en ce
moment à dessoucher certains troncs d'arbres dont
on avait respecté la souche et qui avaient des cellules et
brisées les dalles de grès des gradins du bord E du
fossé sud, entre les perrons A et B. Les dalles sont

relevées de niveau

et y'utiliser pour
leur consolidation

les blocs sans décor retirés des déblais de la face E du
Gopura occidental. Je fais enlever X
la terre qui masque le rebord intérieur
de la margelle qui couronne les gradins en aména-
geant des pentes pour éviter des affouillements
d'eau de pluie aux 2 extrémités en G vers une
depression produite par l'affaissement des gradins
et en D où existe une sortie d'eau naturelle sous
les gradins

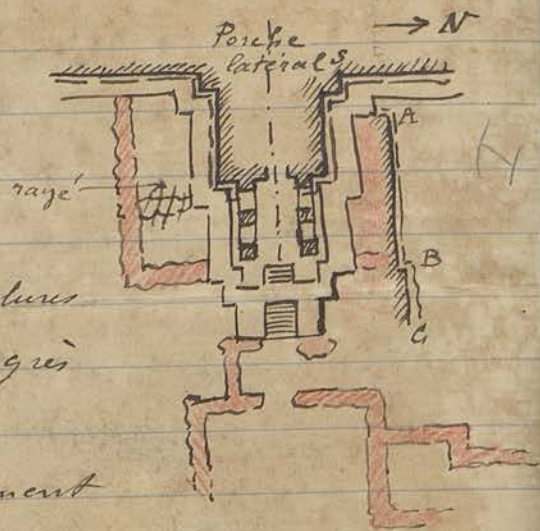
person précité car j'ai laissé subsister des amorces
de bases de constructions en laterite - analogues à
celles déjà signalées près du
porche central. En rouge
j'indique ci-contre ces bases
de murs en laterite :

AB présente une base de moulures
en grès et BC des blocs de grès
à peine dégrossis.
