Siem Reap

25 Février 1917

Rapport sur les Travaux exécutés dans le
Groupe d'Angkor pendant le mois de Février 1917

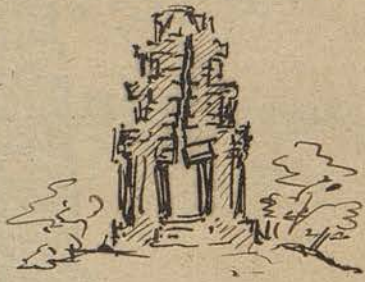
Sur la liste de ceux dont je dois m'occuper, une visite faite à la 3^{me} Tour dite Prasat suor trāt au nord de la route conduisant à la Porte de la Victoire m'a convaincu de l'urgence de soutenir les linteaux des 3 baies. Ces linteaux dont la Cassure se continue verticalement par une fissure très large intéressant la superstructure pourraient par leur chute - qui n'aurait été qu'une question de temps - entraîner un écroulement de la tour.

J'ai donc fait placer les étais nécessaires pour parer à cette éventualité.

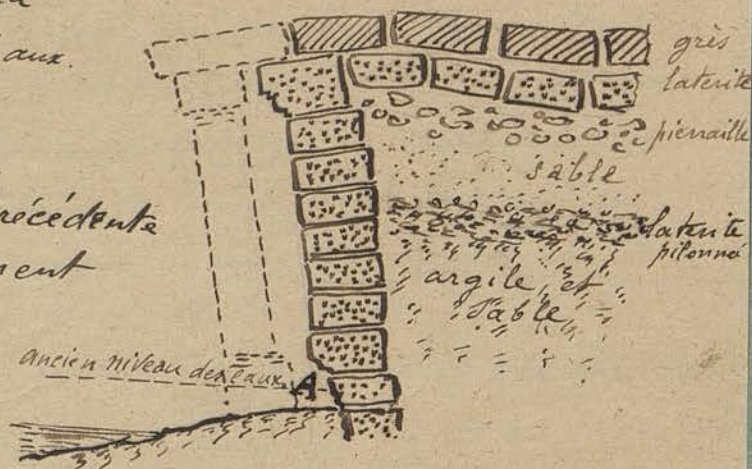
L'effondrement de la
chaussée peut être dû aux
causes suivantes :

1° En BQ et DE du
schéma de la page précédente
le mur de soutènement
ayant été renversé
le glissement des
terres a entraîné
avec lui une
partie de la chaussée.

2° Aux autres endroits un tassement du remblai en
sable sans doute insuffisamment damé a provoqué
une désagrégation partielle du dallage supérieur.

3° Un affouillement des eaux des bassins latéraux
(la pierre à la base extérieure des murs en A
est corrodée et rongée assez profondément) qui
ont dû pénétrer à travers la laterite et par les
joints a pu provoquer également des tassements
dans la masse intérieure des terres.

La reprise de l'endroit par où j'ai commencé
la remise en état de cette chaussée sera relativement
assez facile : il suffira de redresser le mur de
soutènement légèrement déversé à son extrémité
et de renforcer le remblai intérieur par une sorte
de bétonnage à sec ; mais aux endroits où le
mur de soutènement n'existe plus (BQ et DE)
le relèvement de la chaussée exigera la remise
préalable du dit mur ce qui sera assez difficile
très long et coûteux.
