JOURNAL de FOUILLES

N° XXII

Du 28 Mars 1950 au 13 Decem. 1950

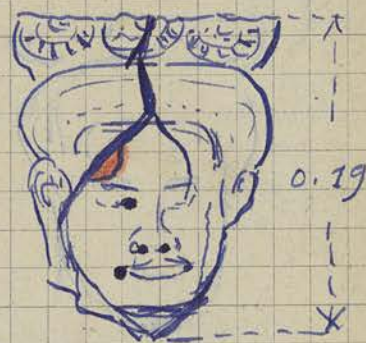
Le Guide Officiel Buth Sar me remet un fragment  
détaché d'un bas-relief ramassé par lui à Chau  
Say et provenant d'une  
teroda sculptée en façade à  
l'entrée Est - Côté Sud du  
sanctuaire principal. Cette  
tête a été mutilée par celui  
(anonyme of course) qui l'a détachée. Elle est  
en deux morceaux, un éclat, en rouge cidessus,  
a disparu. Une fissure qui va jusqu'à l'œil  
barre le front. J'indique, à dessein, sur le Croquis  
par des points noirs, coin de l'œil, narines et  
commisure de la bouche, des trous dont le  
creux très accentué n'est pas en rapport avec  
le modèle du reste du visage. Ces creux  
que j'avais surtout remarqués dans le décor  
ornemental, doivent répondre à une indica-  
tion du sculpteur pour repérer certains points

avant de procéder à la taille de la pierre et l'aider dans sa mise en place du motif sculpté

Je ne peut être rendu responsable de cette cassure, le grès très fendillé et crevasse à cet endroit s'est détaché de lui-même, ce qui explique les fissures de la tête.

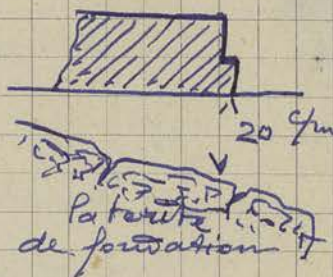
On remet en place, après en avoir relevé le niveau, les dalles qui recevront le rebord mouluré sur lequel repose la balustrade du naga à l'Ouest du perron nord, en A sur le croquis en haut de la p. 8

Le sous sol s'étant fortement incliné la remise en place de ces dalles laisse un hiatus maximum de 0.20 entre la base et les pierres de laterite de fondation. On comble ce hiatus avec un blocage de pierrailles.

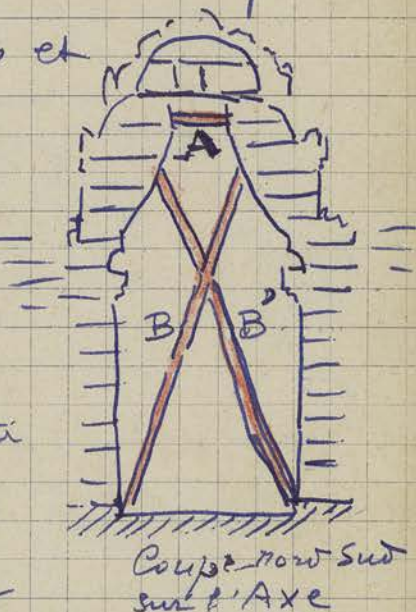
Thommanon — On commence à étrésoigner les parties  
Gopura Ouest hautes du passages Central en A par  
des étrésoignes en rondins et  
en B B' par des étais  
obliques en rondins pour  
soutenir les pierres de  
voûtes. Je profite des  
échafaudages pour prendre  
des Cotes des parties hautes  
encore in situ, une partie  
des voûtes étant tombées à cet endroit.

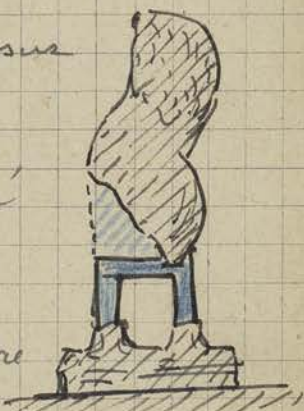
occuper, on prépare l'armature  
 en béton armé (en bleu ci-contre)

qui remplacera les pattes absentes et  
 supportera le Corps, ou fragment de

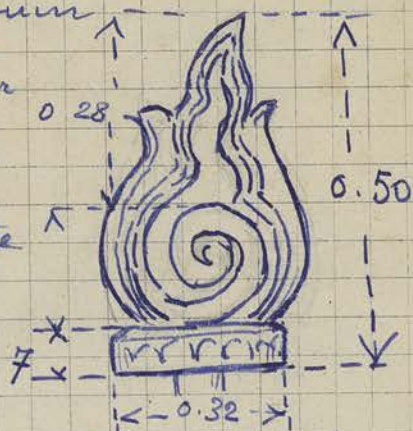
Tep Pranam - Je profite de la dépose sur le sol du bloc de l'unisha du Buddha pour en prendre un Croquis. Cette forme d'unisha en forme de flamme que je croyais assez tardive, d'époque siamoise, peut, d'après Bouschies, spécialiste en la question de datation des Buddhas, se rencontrer déjà à la fin de l'époque du Bayon. Le Buddha de Tep Pranam serait donc moins récent que je ne l'avais cru.

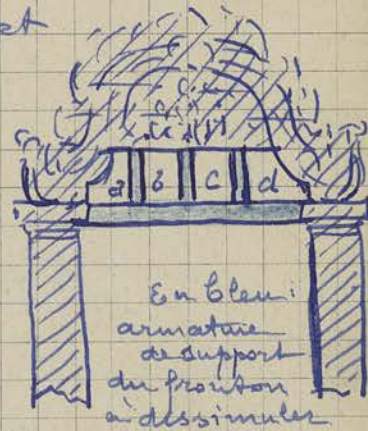
Porte de la Victoire - Suivant desir formulé autrefois par  
Facade Ouest le Directeur Paul Levi, et  
dans le but de masquer  
les 4 Vides ci-contre a b c d  
entre les potelets de béton  
armé soutenant le haut du  
fronton - je fais préparer  
des surfaces en béton armé qui viendront  
remplir ces 4 Vides: Ce rideau en béton

si ayant rien à supporter sera constituée par une plaque de 5 cm d'épaisseur (en bleu ci-contre) armée d'un grillage

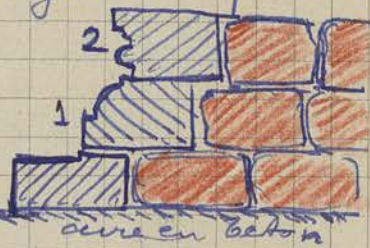
les assises est garni d'un remplissage en

moellons de latérite (en rouge)

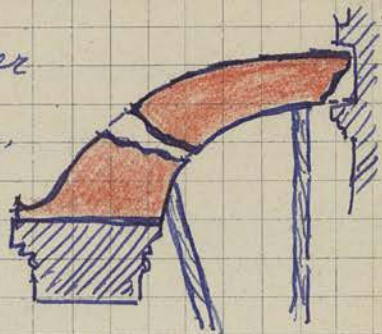
les deux qui fonctionnent actuellement. Comme exemple des difficultés de raccorder les blocs des assises de ces  $\frac{1}{2}$  voûtes, à cause des cassures et des inégalités des surfaces de raccord je donne le croquis ci-contre, cas qui se ~~présente~~ présente assez fréquemment. On était provisoirement en attendant le remplissage des interstices en béton et les crampons ou armatures qui s'imposent.

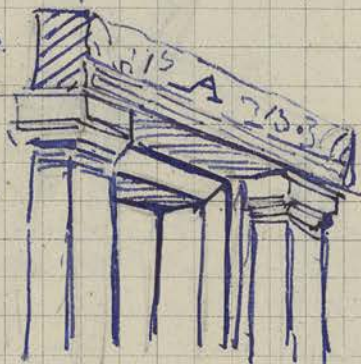
on s'aperçoit que cette pierre est fissurée et  
menace de se séparer en plusieurs morceaux  
desquels on y touchera. On décide de faire un  
Coffrage en planches par dessous solidement  
attaché pour permettre la manipulation.

De plus des Crampons en fer sont fixés aux  
endroits fissurés pour relier les morceaux prêts  
à se détacher.

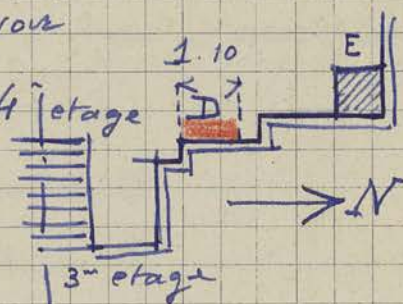
des morceaux de latérite venant d'ailleurs en remplacement des susdites parties (en rouge ci-dessus) jusqu'au niveau des assises A qui manquent (en bleu); à la suite de ce travail préparatoire on viendra replacer les 3 morceaux A retrouvés. En E dans l'angle Nord Est du même soubassement on vient de remonter la grande dalle supérieure correspondant au niveau qui fut également retrouvée sur le sol.

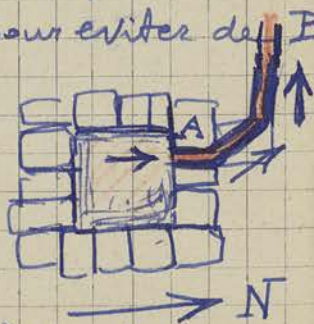
On prépare l'armature en fers de 12<sup>mm</sup> écartés en grillage de 120, à placer sur la cavité béante de la tour (bas de la p. 143). La difficulté c'est d'exécuter le coffrage pour couler le béton sans établir un échafaudage intérieur partant du bas de l'intérieur de la tour : Suon a résolu cette difficulté en faisant attacher par des fils de fer les planches inférieures du coffrage après l'armature. J'ai préconisé de couler un béton suffisamment liquide pour éviter de le comprimer trop fortement.

Une rigole obtenue en creusant légèrement les dalles supérieures et en remplissant

avec du béton le joint des joints qui seront empruntés entre les dalles évacuera les eaux de pluie en A au nord de l'ouverture et les conduira vers l'angle Nord Ouest en B.

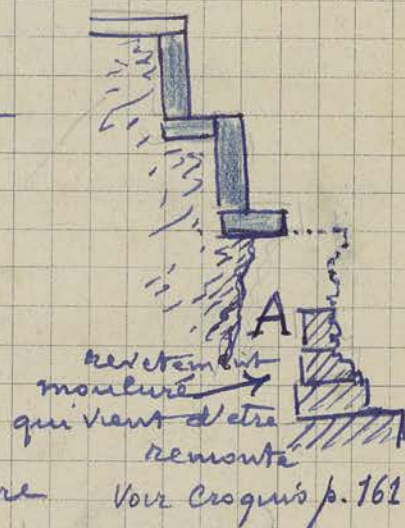
L'enlèvement des blocs de laterite de l'infrastructure en A ci-contre laisse les 2 murs (en bleu) en ciment en porte à faux, car les terres à l'intérieure se sont écoulées en partie.

Je fais consolider par des étais en bois le dessous de la partie en porte à faux et fais hâter la remise en place du parement en grès et de l'infrastructure en laterite à cet endroit.

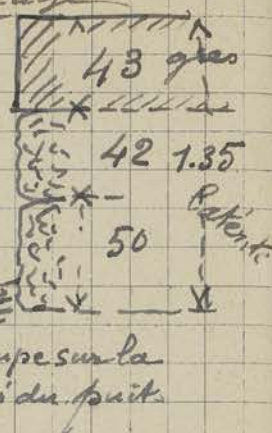
Ci-contre coupe sur la paroi  
excavée.
