Siemréap, le 3 Décembre 1927.

A Monsieur le Directeur de l'Ecole Française d'Extrême-Orient.

RAPPORT SUR LES TRAVAUX EXECUTES DANS LE GROUPE D'ANGKOR  
PENDANT LE MOIS DE NOVEMBRE 1927.

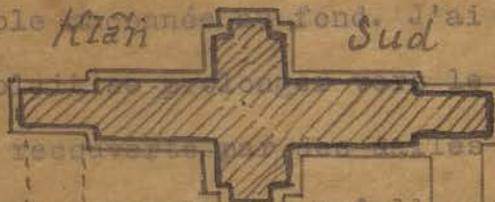
Croquis N°1

KHLAN SUD.- Une équipe de 22 coulis continue le dégagement des murets de base de la galerie pourtournant la façade Est de ce Khlân: ce travail commencé au Nord est arrivé à la partie sud qui n'est pas sans laissẽz voir un peu de confusion; des fragments de bases de constructions semblent s'amorcer sur la galerie dans la partie A (croquis I).

Des débris divers, de tuiles, poteries etc... semblent confirmer cette impression. Les courettes B et C sont ~~maçonnées~~ <sup>dallées</sup> en latérite et une canalisation à ciel ouvert longe la galerie Est pour venir se terminer au Sud en A par une partie couverte, là sans doute où elle traversait le massif de maçonnerie. Je rappelle que la pente générale des eaux à l'intérieur d'Angkor Thom va du Nord au Sud.

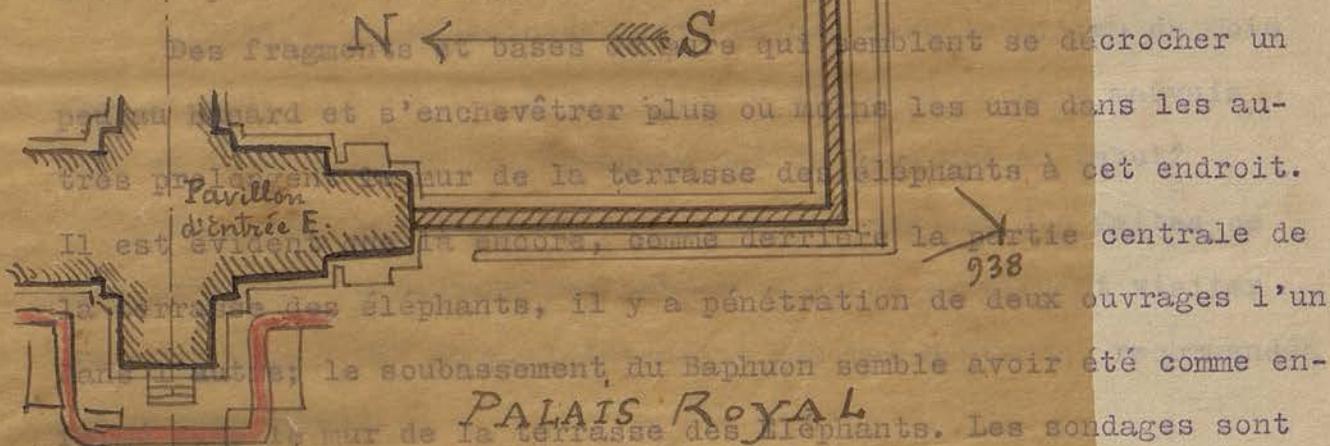
Croquis n° 2

BAPHUON.- Actuellement cette équipe a été mise par moi à nettoyer, rendre visible et éclaircir, si possible, les données du problème de la liaison de la partie sud de la terrasse des éléphants avec la partie Nord du gopura extérieur Est du Baphuon .

Des fragments et bases de murs qui semblent se décrocher un peu au hasard et s'enchevêtrer plus ou moins les uns dans les autres prolongent le mur de la terrasse des éléphants à cet endroit. Il est évident que là encore, comme derrière la partie centrale de la terrasse des éléphants, il y a pénétration de deux ouvrages l'un dans l'autre; le soubassement du Baphuon semble avoir été comme enfermé dans le mur de la terrasse des Eléphants. Les sondages sont en cours et la prudence à l'heure actuelle impose de s'abstenir de tout semblant de conclusion .

Malheureusement cette équipe a été mise par moi à nettoyer, rendre visible et éclaircir si possible, les données du problème de la liaison de la partie sud de la terrasse des éléphants avec la partie Nord du gopura extérieur Est du Baphuon.

Des fragments de bases qui semblent se décrocher un peu au Nord et s'enchevêtrer plus ou moins les uns dans les autres prolongent le mur de la terrasse des éléphants à cet endroit. Il est évident qu'encore, comme derrière la partie centrale de la terrasse des éléphants, il y a pénétration de deux ouvrages l'un dans l'autre; le soubassement du Baphuon semble avoir été comme en **PALAIS ROYAL** le mur de la terrasse des éléphants. Les sondages sont en cours et la prudence à l'heure actuelle impose de s'abstenir de toute conclusion.
