ECOLE FRANCAISE D'EXTRÊME-ORIENT

Conservation du Groupe d'Angkor

RAPPORT SUR LES TRAVAUX EXECUTES DANS LE GROUPE  
D'ANGKOR PENDANT LE MOIS DE FEVRIER 1937.

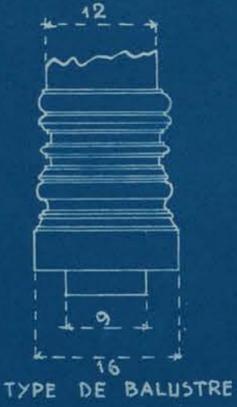
TYPE DE BALUSTRE

- 3°) de deux pièces (N. et S.) de 4m30 sur 2m25, donnant sur la première et ouvrant à l'E. par des fenêtres à 5 balustres ronds moulurés, vide de 0m94 de largeur sur 0m90 de hauteur, allège de 0m18 seulement au-dessus du sol intérieur.

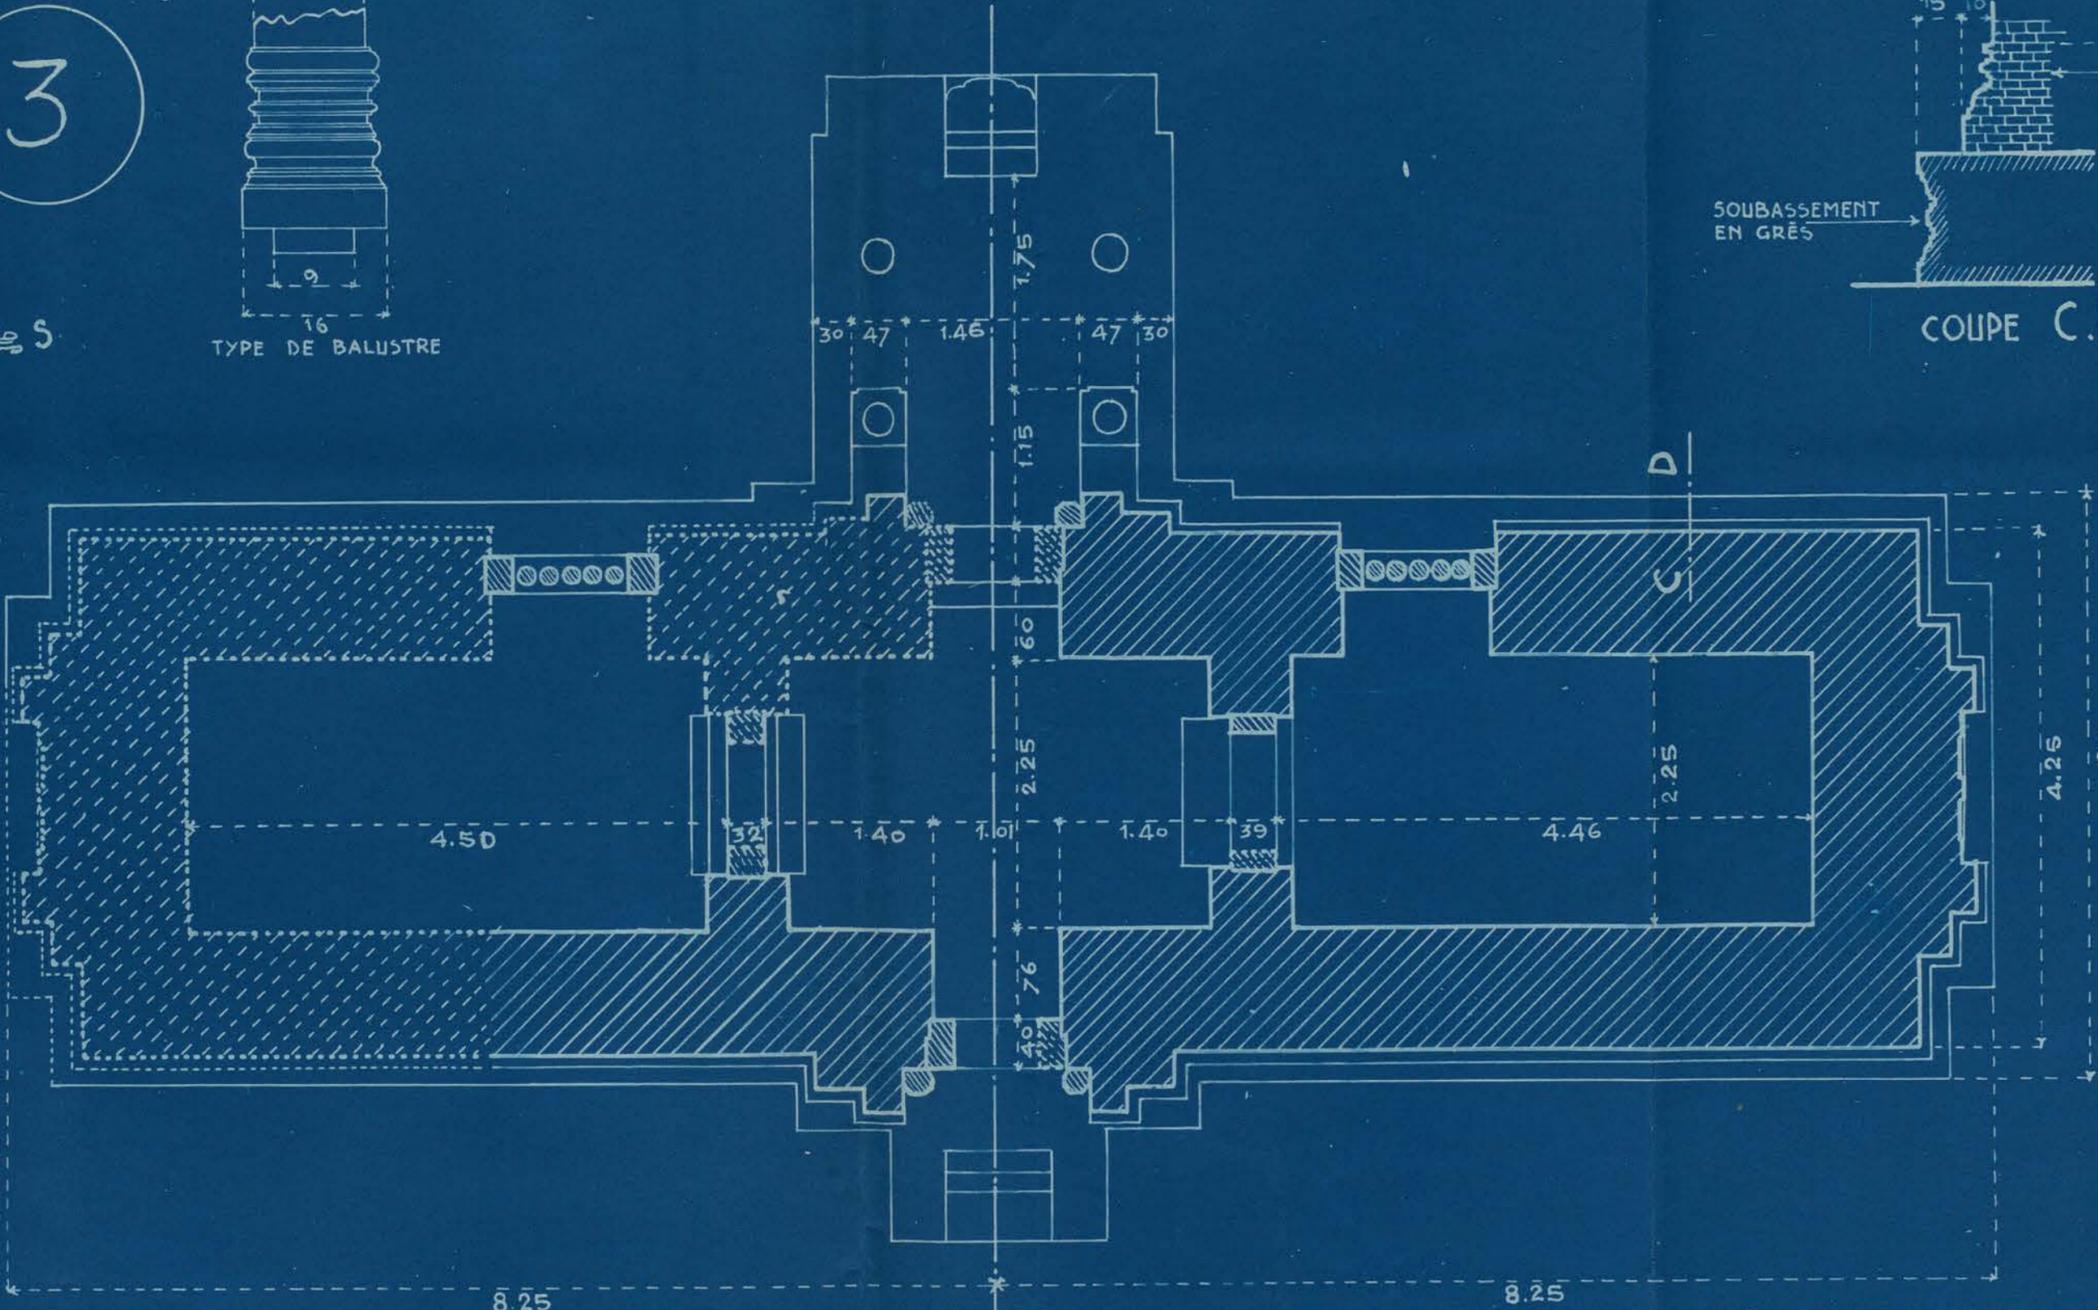
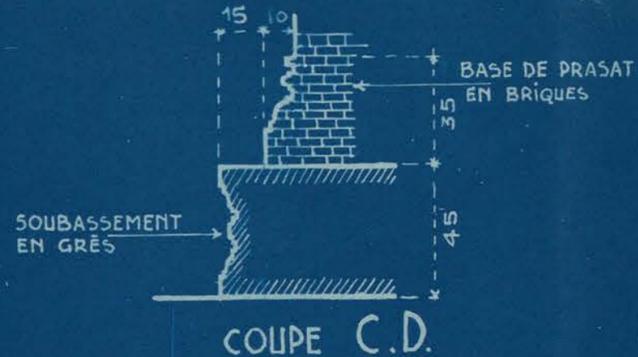
RAPPORT FÉVRIER 1937

SECTEUR S. E. ANGKOR THOM  
PRASAT N°64  
PLAN DE PAVILLON EST

qui nous ont révélé les traces d'un édifice plus important: nous avons alors procédé à un dégagement d'ensemble. Nous avons retrouvé ainsi, sous un conglomérat de terre et de débris de briques, les fondations et amorces de murs d'un pavillon rectangulaire d'environ 16m00 de longueur N.-S. sur 4m50 de largeur E.-O., axé sur le prasat, et composé:

- 1°) à l'E., d'un porche en construction légère, dallé de grès, avec petit emmarchement et 4 cavités circulaires de 0m30 de diamètre pour encastrement des poteaux de bois, dont 2 au sol et les 2 autres sur dés en pierre de 0m45 x 0m45 x 0m80 h<sup>f</sup>.
- 2°) d'une pièce centrale de 3m35 sur 2m25 avec entrées à colonnettes et portes en menuiserie sur les faces E. et O. et baies libres côtés N. et S.

La construction est en briques de grande dimension (25,5 x 17,5 x 7) à socle mouluré de 0m35 de hauteur sur soubassement de grès de 0m45, encadrements de baies en grès, fausses portes sur les faces N. et S., murs de plus d'un mètre d'épaisseur. Les colonnettes, qui rappellent celles de Pre Rup, sont assez finement traitées, contrastant avec le linteau très vulgaire de l'entrée O., du type III, retrouvé en 3 morceaux, dont celui du centre complètement rongé. A guirlande recourbée terminée par des nâgas, avec feuillages d'ornement flammés mêlés de personnages au registre inférieur, il est surmonté d'une frise d'orants.

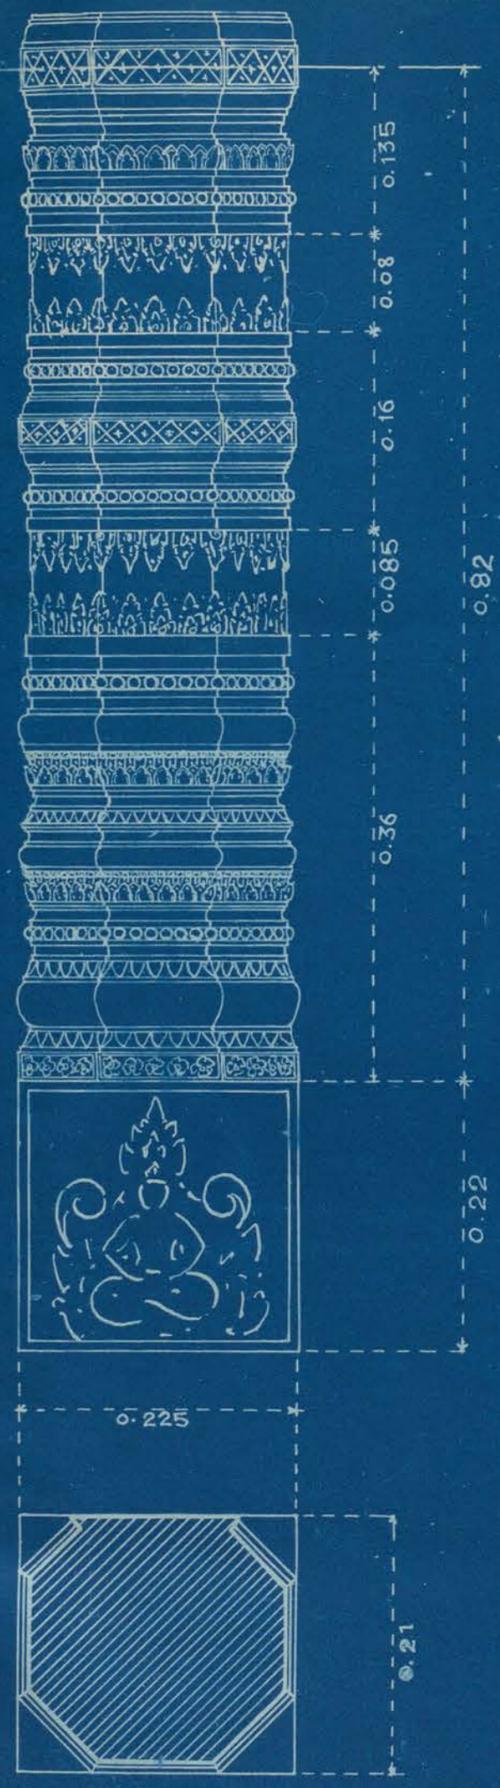
TYPE DE COLONNETTE  
 ECHELLE 0.20 P.M.

CUVE EN GRÈS  
 ECHELLE 0.10 P.M.

Il n'a été trouvé dans les fouilles que fort peu de fragments de grès: pierres de rive à pétales de lotus, tête de statuette de qualité moyenne, piédestal mouluré de 0m55 x 0m36 x 0m42 h<sup>r</sup> pour stèle ou statue, — plus une petite cuve en pierre, moulurée, dont il manque un morceau et qui a dû, à en juger pour la forme du rebord supérieur, comporter un couvercle. Ses

mesures extérieures sont de 0m69 x 0m41 x 0m295 h<sup>r</sup>, et intérieures 0m55 moy. x 0m285 moy. x 0m23 h<sup>r</sup>. Il n'en avait encore été signalé nulle part de si faibles dimensions.

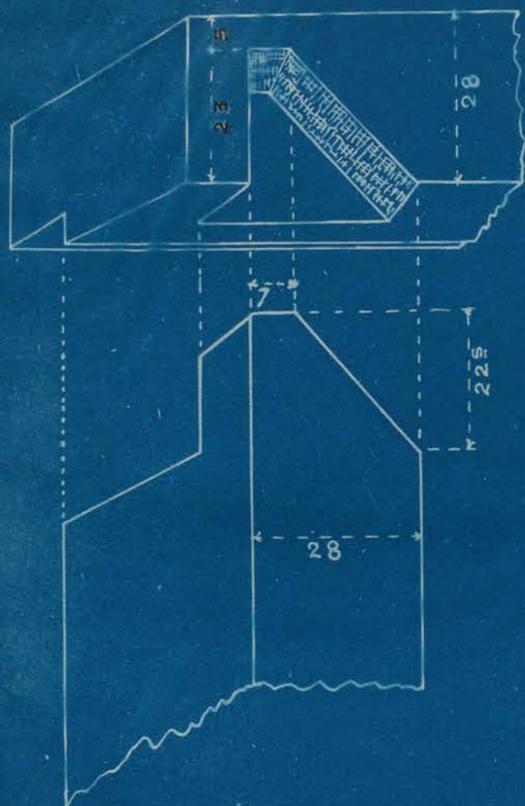
ENTRÉE EST  
 DÉTAIL DE L'ASSEMBLAGE D'  
 ONGLET A REPOS.  
 ECHLLE 0.10 P.M.

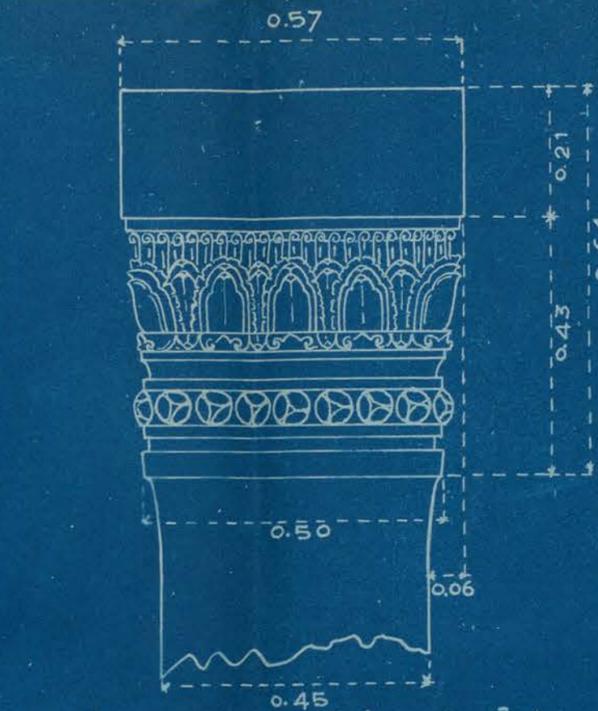
CHAPITEAU DES 4 PILIERS INTÉRIEUR  
 ECHELLE 0.10 P.M.

Sur un tertre au milieu des broussailles et en bordure d'un sentier, il se présentait sous la forme de blocs de grès importants sortant de terre, notamment: un encadrement de baie tourné vers l'E. — 4 gros piliers carrés à chapiteau, dont 2 brisés et 2 encore debout — un fragment de linteau à mul-

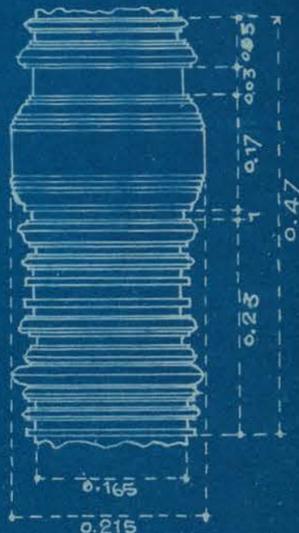
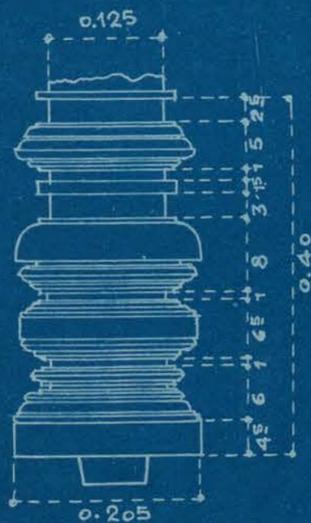
2 TYPES DE BALUSTRES  
 ECHELLE 0.15 P.M.

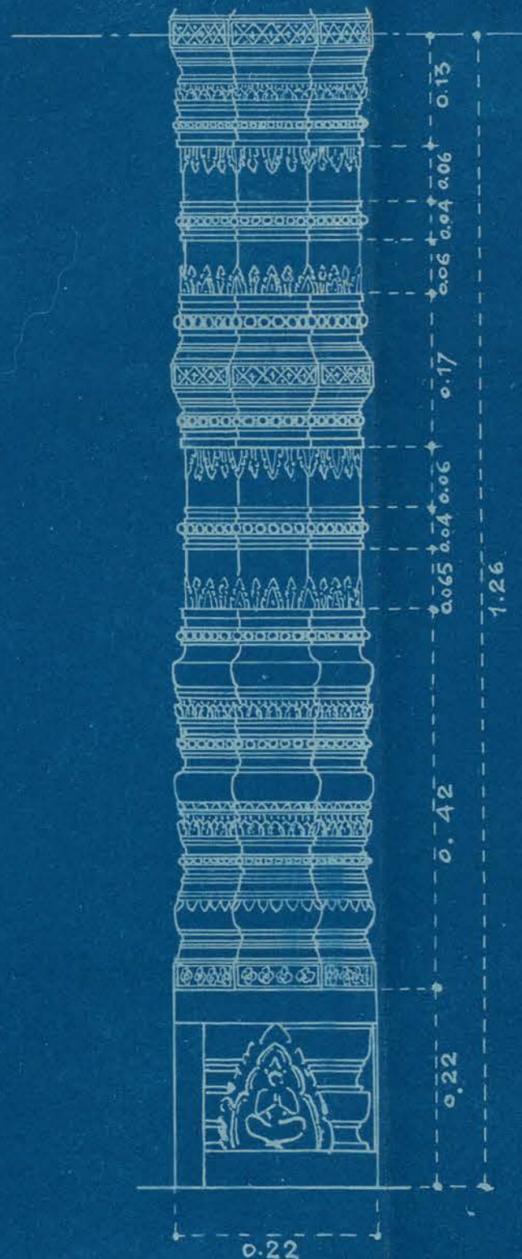
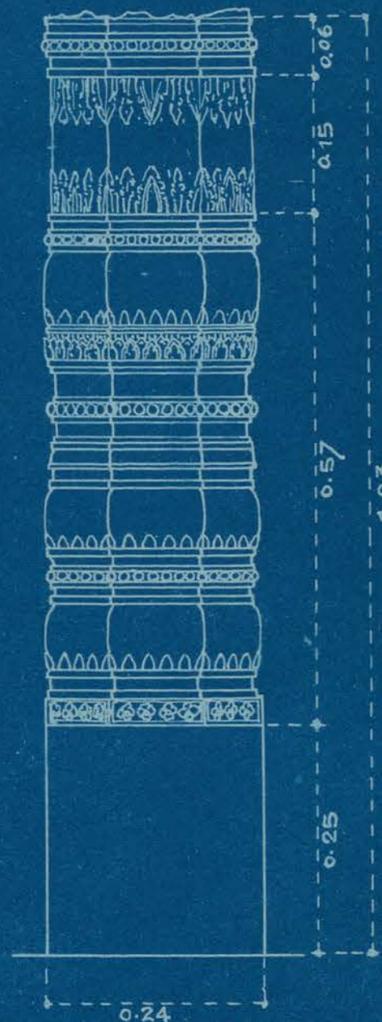
2 TYPES DE COLONNETTES  
 ECHELLE 0.15 P.M.
