Le Conservateur du Groupe d'Angkor à  
Monsieur le Directeur de l'Ecole Française d'Ex-  
trême-Orient.

RAPPORT SUR LES TRAVAUX EXECUTES DANS LE GROUPE  
D'ANKOR PENDANT LE MOIS D'AVRIL 1929.

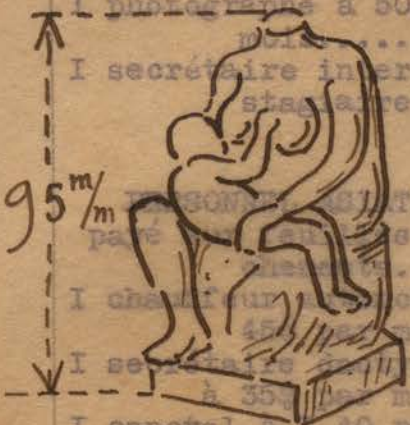
Croquis n°2

En revanche on a trouvé des débris sculptés parmi lesquels deux statues reproduisant, à des dimensions très différentes, car la plus petite n'a que 95 millimètres de hauteur, une femme allaitant un enfant, sujet assez neuf dans l'iconographie khmère. Malheureusement ces deux statues sont très mutilées, avec des morceaux séparés et très usés; les têtes n'ont pas été retrouvées. La photo I500 montre la plus grande et le croquis n°2 résume la plus petite.
