- ECOLE FRANCAISE D'EXTREME-ORIENT -
- Conservation du Groupe d'Angkor -

RAPPORT SUR LES TRAVAUX EXECUTES DANS LE GROUPE D'ANGKOR

PENDANT LE MOIS DE SEPTEMBRE 1942.

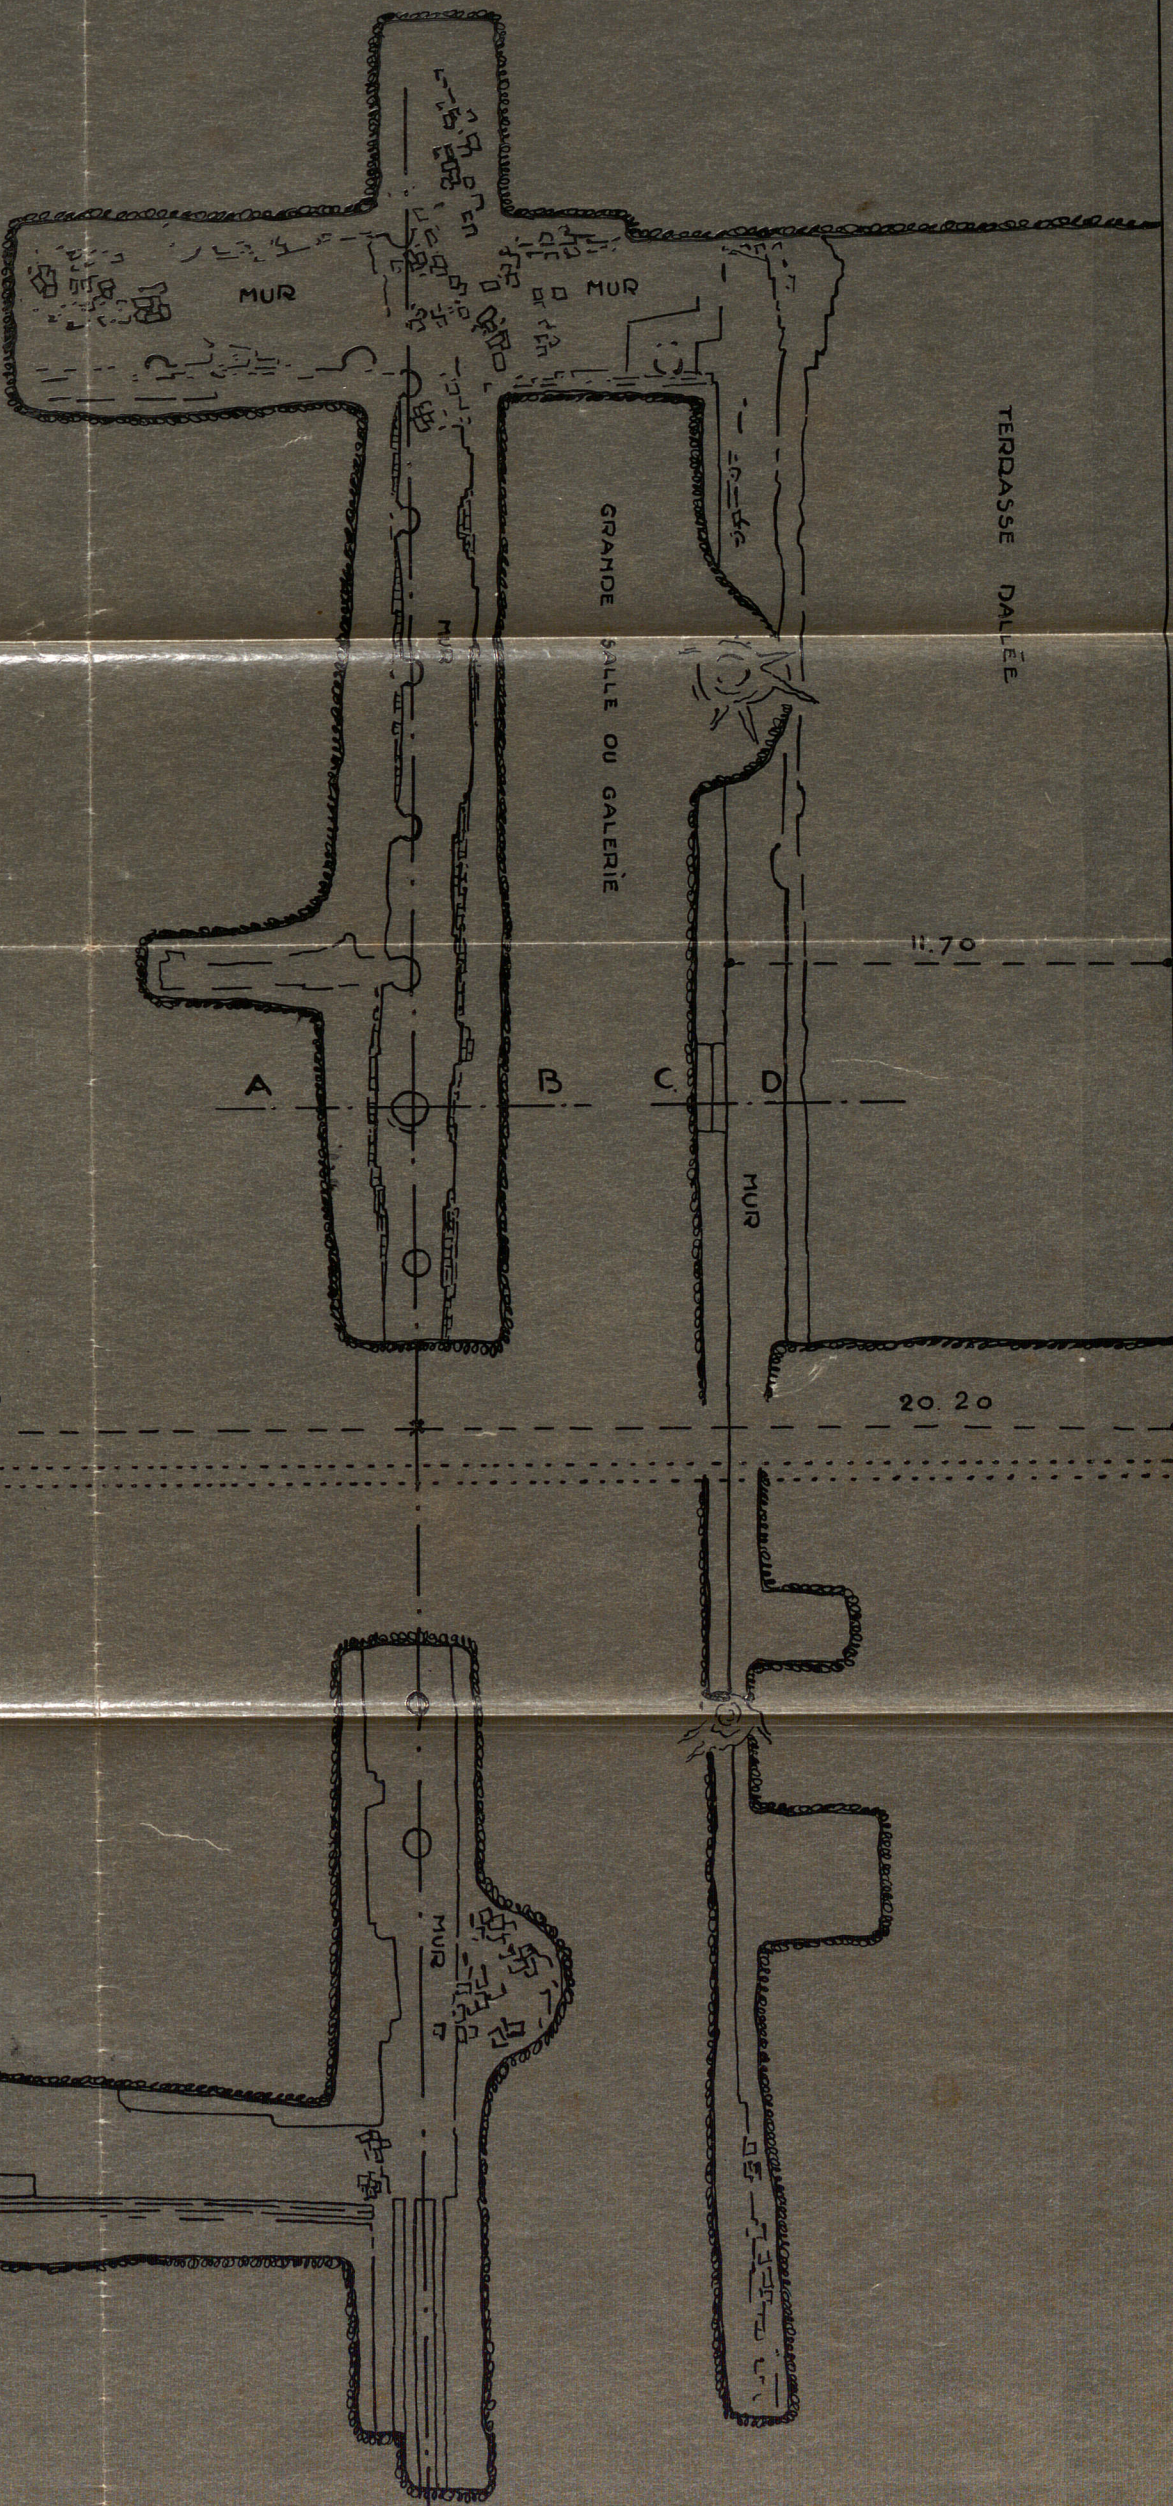
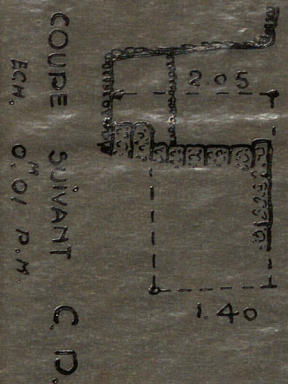
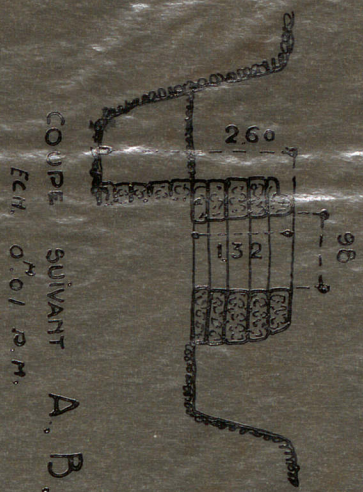
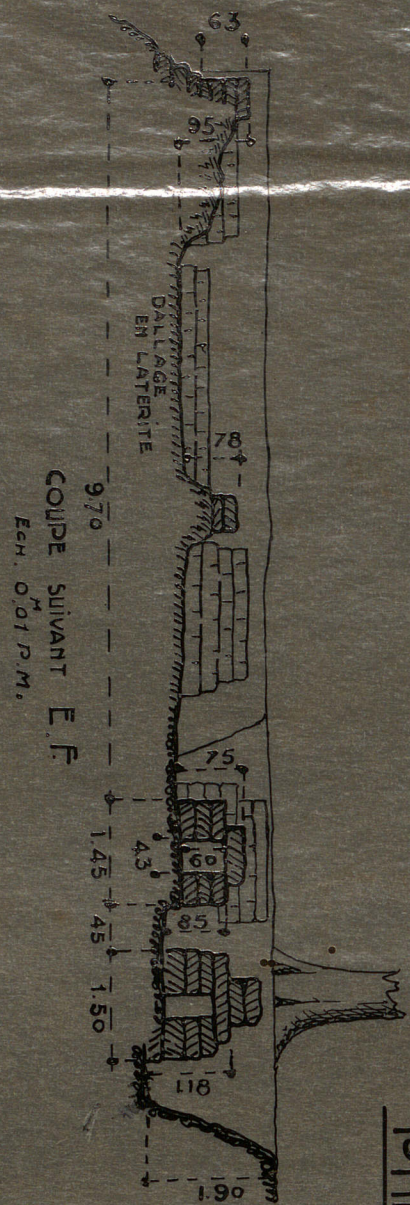
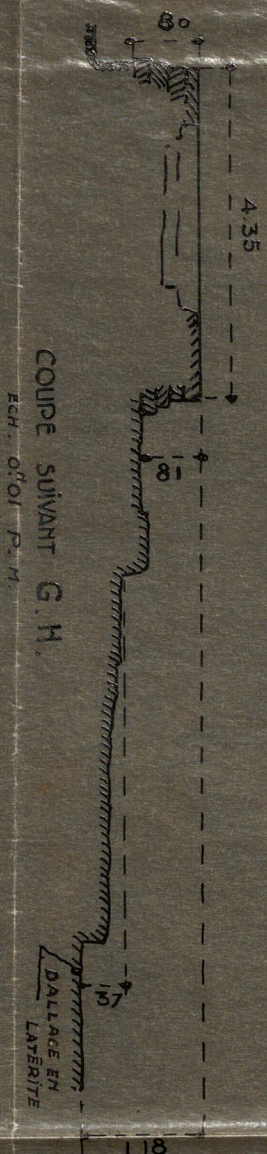
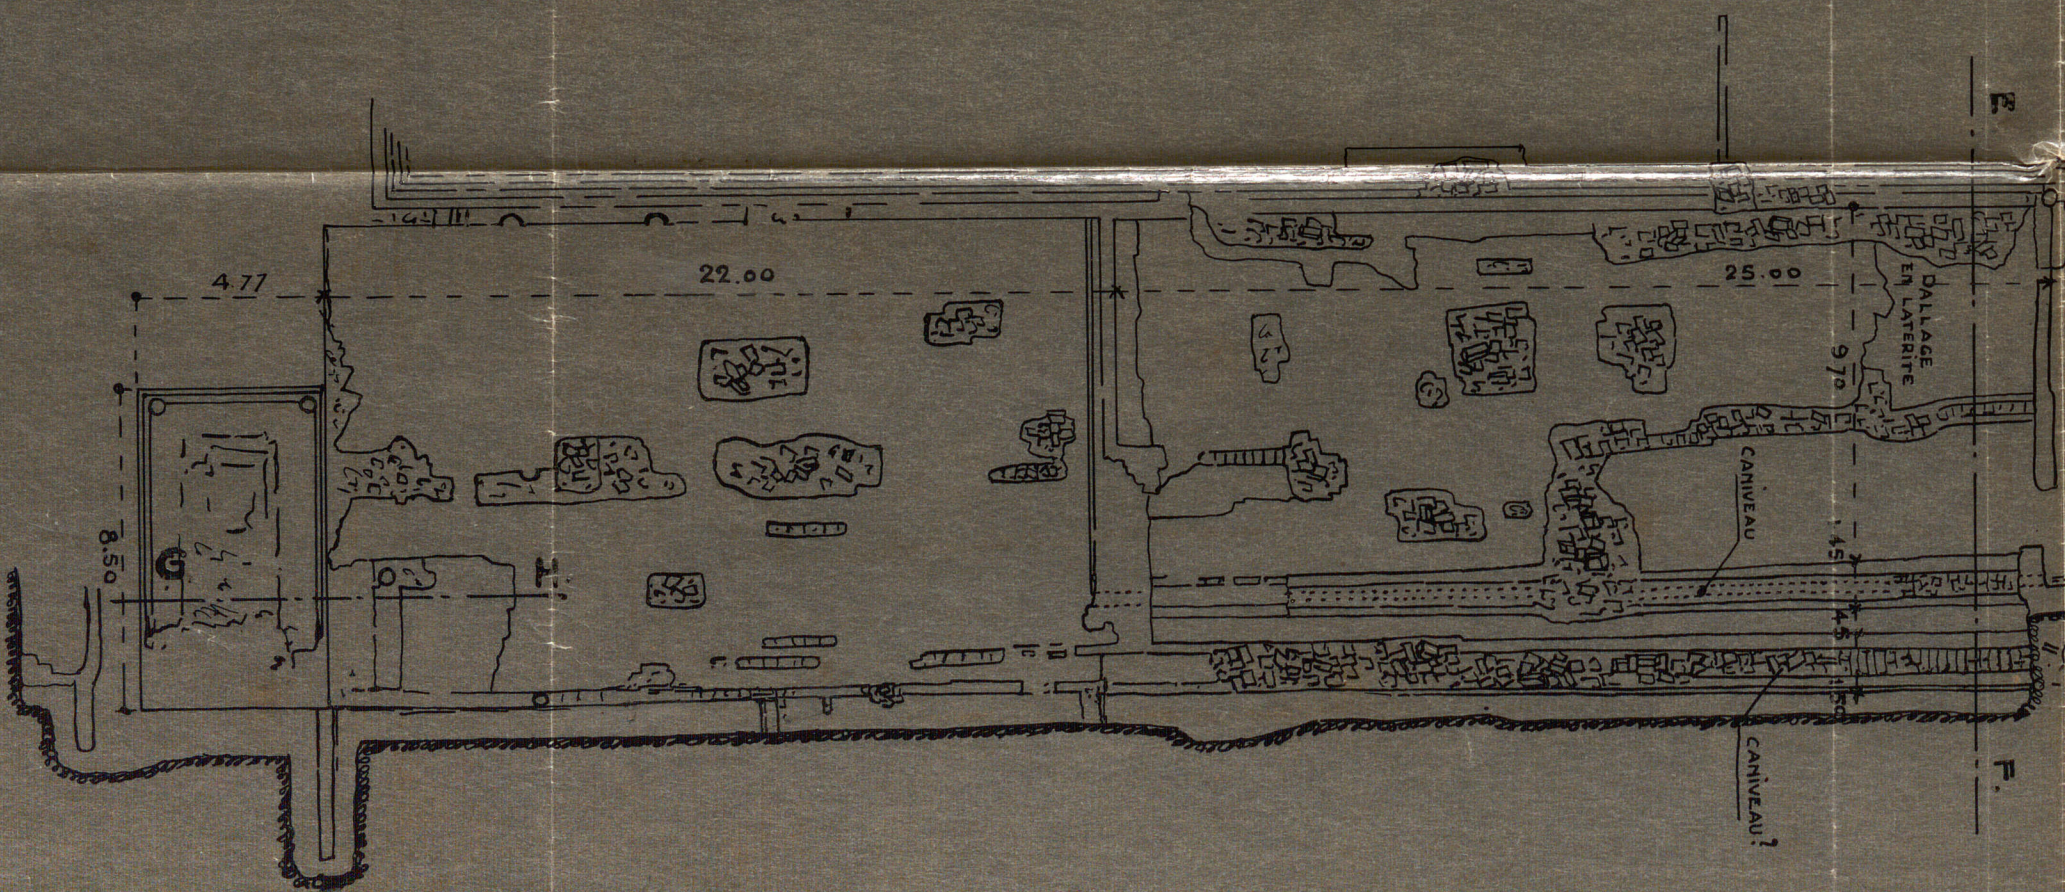
# PALAIS ROYAL ÉTAT DES FOUILLES FIN SEPTEMBRE 1942 Echelle de 5<sup>m</sup>/P.M.

- PALAIS-ROYAL - L'ouvrage en latérite situé au S. de l'axe E.O. du Phimânakas a été dégagé sur tout son pourtour, et la fouille pénétrée au-delà vers le S. Les premiers vestiges de murs rencontrés dans cette zone sont constitués par deux éléments parallèles de direction E.O. réunis au droit de la face E. de l'ouvrage par un mur de direction N.S. On ne peut encore se rendre compte de la disposition générale de ces fragments de fondations.

COUPE SUIVANT C.D.  
Ech. 0'01 P.M.

COUPE SUIVANT A.B.  
Ech. 0'01 P.M.

COUPE SUIVANT E.F.  
Ech. 0'01 P.M.

COUPE SUIVANT G.H.  
Ech. 0'01 P.M.

Nous avons trouvé deux soucoupes de bronze de Om13 de diamètre (n° de dépôt 619 D.B.), analogues à celles déjà rencontrées, et à nouveau de nombreux débris de tuiles.
