ECOLE FRANÇAISE D'EXTREME-ORIENT

Conservation du Groupe d'Angkor

RAPPORT SUR LES TRAVAUX EXECUTES DANS LE GROUPE

D'ANGKOR PENDANT LE MOIS D'AOÛT 1937.

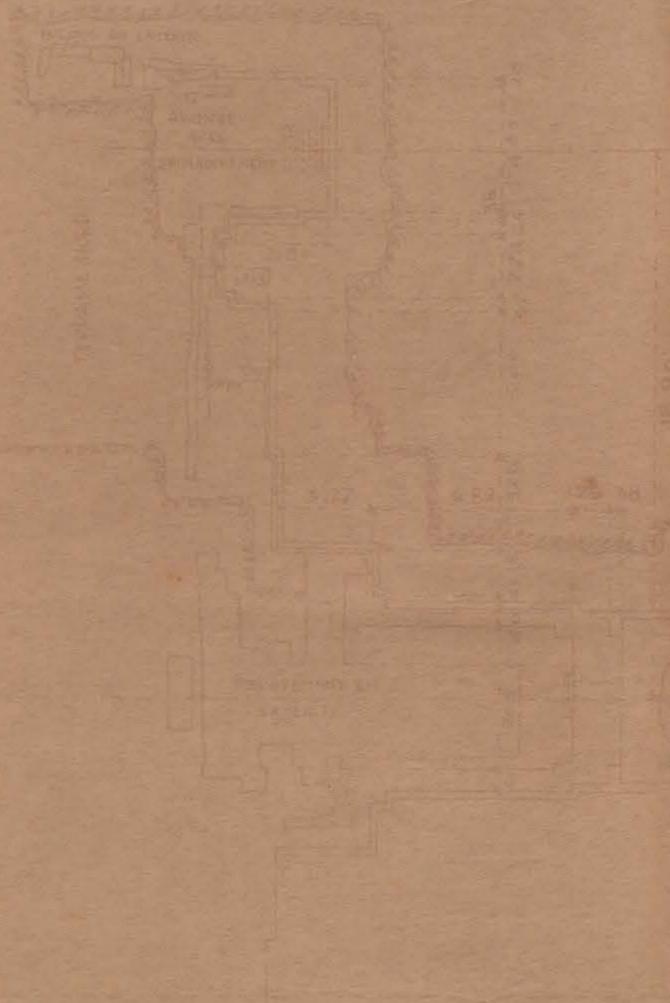
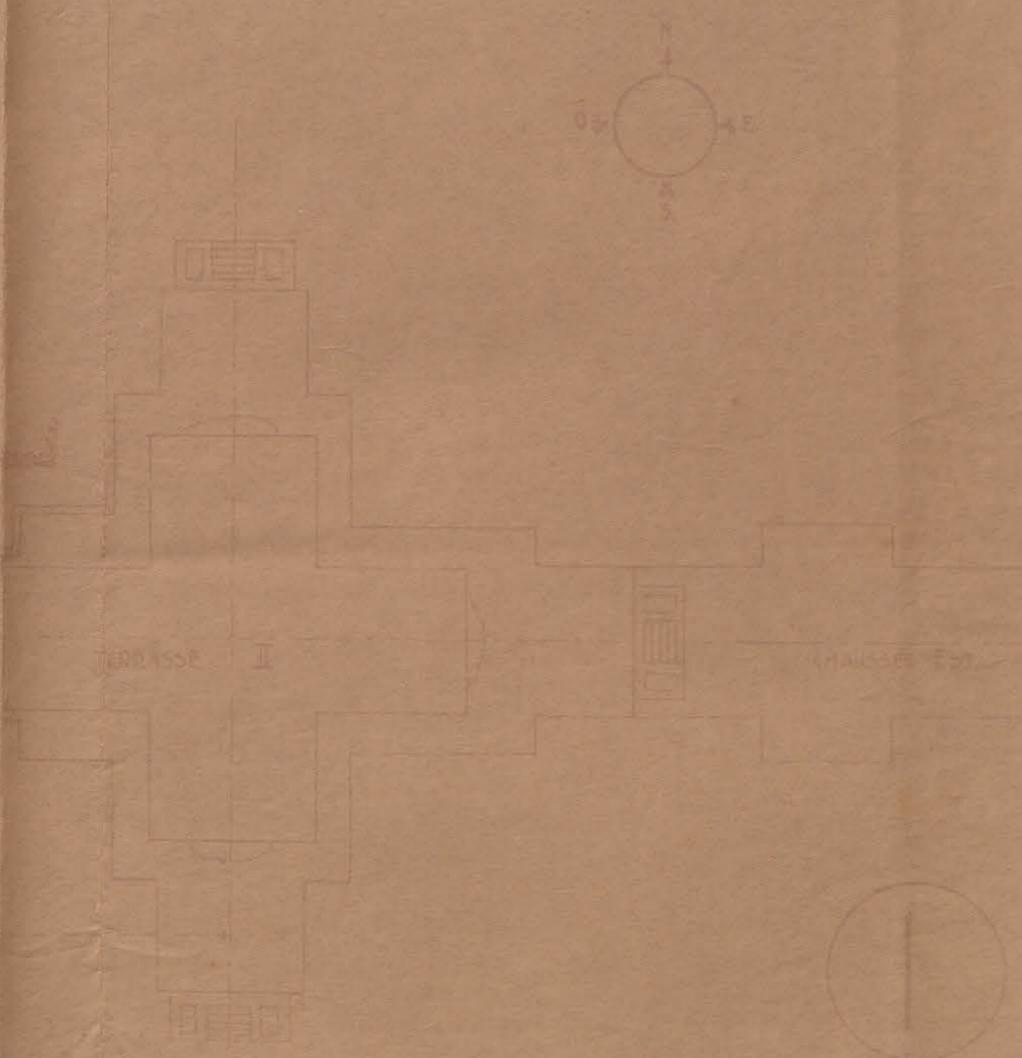
BANTAY SAMRE
CHAUSSEE D'ACCES COTE EST
AVEC TERRASSE EN RETOUR COTE OUD

Nous avons d'autre part exploré la zone située au N. de la chaussée. Suivant le prolongement du soubassement de la terrasse, qui se retourne à angle droit, nous n'avons rencontré, après un premier décrochement, qu'une avancée avec emmarchement dont l'axe est à 18m90 de l'axe principal.

La mouluration, toujours aussi soignée et abondamment ornée, ne se prolonge pas au-delà, venant buter contre une amorce de retour simplement dégrossie. Immédiatement en arrière sont apparus quelques blocs de latérite au niveau du sol inférieur, sans qu'il soit possible de tirer quelque conclusion de leur

implantation en forme d'U. Peut-être le dégagement de la partie symétrique au S. de l'axe, actuellement en cours, nous donnera-t-il quelque indication ?

Le grand nombre de pierres manquantes ne nous permettra malheureusement pas de reconstituer cette ordonnance de terrasses dans son intégralité, mais les quelques blocs retrouvés dans les fouilles seront naturellement remis en place.
