Le Conservateur du Groupe d'Angkor à

Monsieur le Directeur de l'École Française d'Extrême-Orient.

RAPPORT SUR LES TRAVAUX EXECUTES DANS LE GROUPE
D'ANKOR PENDANT LE MOIS DE JUIN 1931.
RAPPORT SUR LES TRAVAUX EXECUTES DANS LE GROUPE

D'ANKOR PENDANT LE MOIS DE JUIN 1931.

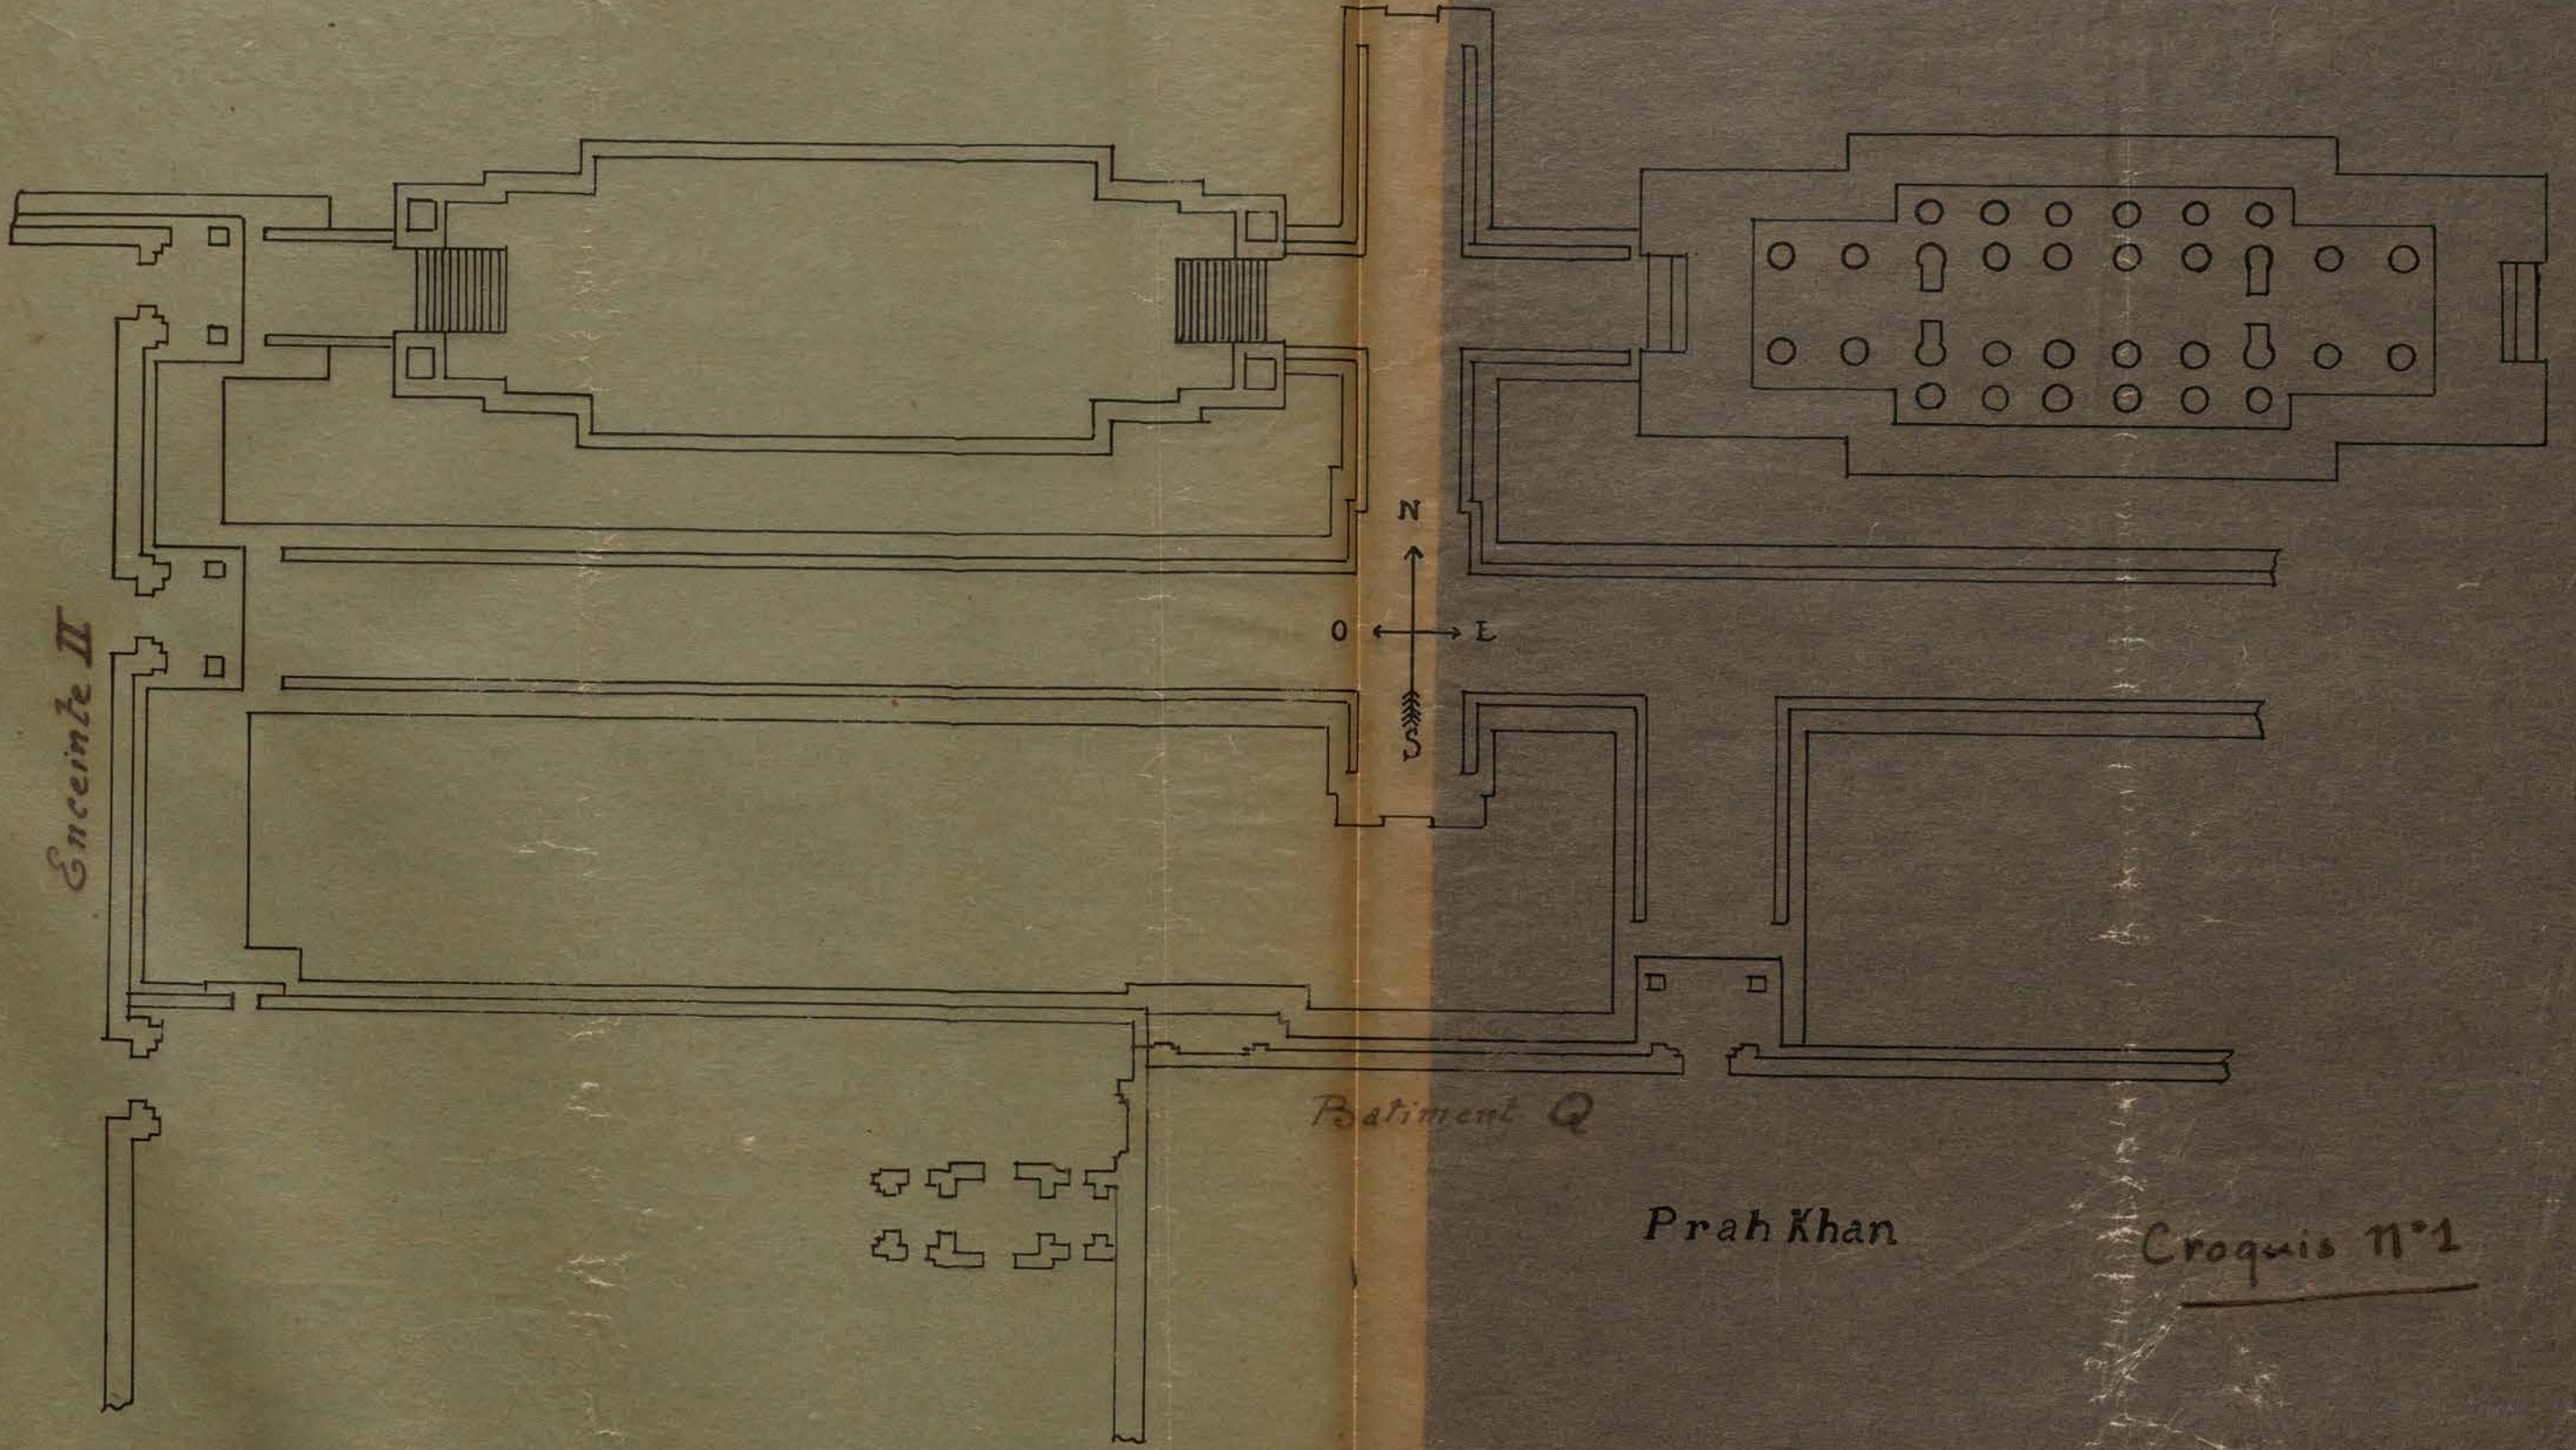
Croquis n°1

PRAH KHAN - Ouvrages et constructions entre les extrémités Nord des enceintes Est II et III. - Cet emplacement sera précisé par le croquis n° I et les trois photos 2300 -

2301 et 2302 qui se complètent.

La terrasse en latérite qui fait suite à l'édicule à piliers ronds a été achevée de dégager et son angle Sud-Est a été repris et consolidé.

Le dégagement de l'espace au Sud de cette terrasse poussé jusqu'au mur d'enceinte II en latérite a permis de retrouver la presque totalité des pierres qui manquaient aux frontons des deux porches extrêmes Nord. On a donc, après avoir débarrassé ces frontons des arbres qui les étreignaient de leurs racines, remis ces pierres en place avec les consolidations qui s'imposaient pour boucher les fissures et caler les blocs en porte à faux.

On a dégagé la porte qui interrompt le mur reliant la façade ^{Nord} du bâtiment Q à l'enceinte II: cette porte avait un motif décoratif d'encadrement en grès que l'on est en train de remettre en place, mais il est curieux de constater que l'accès par la berme qui longe le mur d'enceinte II à cet endroit n'était pas très franc.
