Rapport sur les travaux exécutés dans le groupe d'Ankor  
pendant le mois d'avril 1919.

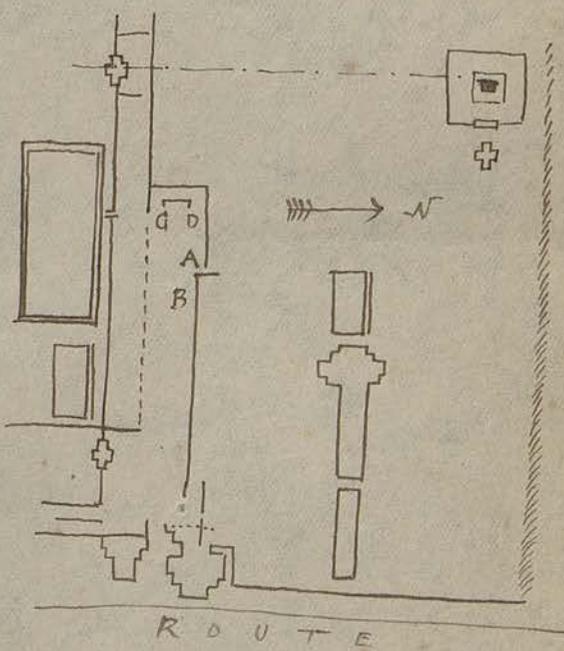
peuvent se résumer ainsi: P. Palilay est situé à 200m.00 au nord et presque dans l'axe du Gopura O de l'enceinte N du Palais Royal. En A et B du schéma ci-contre des débris sculptés dont plusieurs statues de divinités debout à peine ébauchées gisent sur le sol. J'ai fait élargir la fouille qui dégage les bas-reliefs nautiques trou-

vés en CD voulant essayer d'en prendre une photo si l'appareil disloqué si je dispose veut bien se prêter à la chose. Une levée de terre EO à une vingtaine de mètres au nord de P. Palilay part de la route de la porte N et se prolonge très à l'ouest, longeant le bord nord de l'étang Daun Ma. Un cordon de blocs de

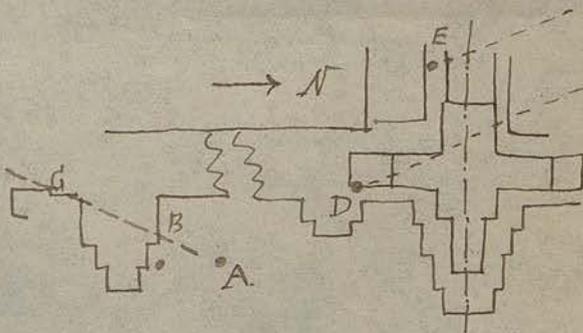
Terrasse d'honneur.- Une équipe de 25 coolies s'est occupée à réparer les dommages causés par les orages du mois précédent. On a d'abord sectionné puis enlevé de dessus la terrasse les troncs de yao et les branches qui l'obstruaient: puis les parties de murs écroulés ont été reprises. Le pointillé du schéma à la page ci-contre indique la position des arbres tombés. Les dégâts les plus importants ont été occasionnés par l'arbre A dont la chute a fait s'écrouler l'angle B sur presque toute sa hauteur, partie qui avait été refaite en 1916.

La plupart des pierres en parement portant bas-relief ont été cassées et j'ai fait réparer la brèche avec des blocs sans sculptures. Le bas des jambes de l'éléphant subsiste seul de l'ancien bas-relief.

En C la partie haute seule du bas-relief a été démolie: la trompe brisée n'a pu être remplacée. (Une photo de cet endroit figure dans le Guide Commaille p. 144 pl. 5I au bas et à gauche).

L'arbre D a cassé des morceaux de balustrade et un très beau motif de naga polycéphale dont les fragments ont pu être rajustés avec des goujons en fer scellés. Enfin en E les dégâts ont été moindres, le dallage seul avait souffert. J'ai profité de la présence de cette équipe à cet endroit pour faire reprendre la partie affaissée derrière le perron central, devant le perron du Gopura d'accès au Palais Royal.

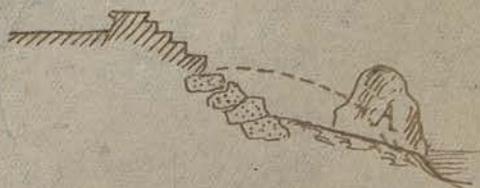
Les herbes, ramassées en tas sur des bords en A, auraient dû être brûlées si la sécheresse avait continué mais quelques pluies violentes dans le courant du mois ont maintenu l'hu-

midité et je suis obligé de les faire ramener en arrière suivant la ligne pointillée pour éviter qu'aux hautes eaux elles ne soient entraînées à la dérive.

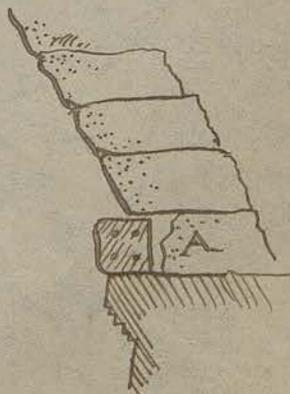
Béton armé. - L'équipe de dix coolies spécialisée dans ce travail a placé plusieurs étais et linteaux dans la galerie Sud du Khlean Nord. Dans la tour centrale de ce Khlean j'ai fait passer un linteau en béton armé pour aveugler l'évidement au-dessus de la corniche, réservé au plafond, et empêcher le mouvement de bascule que pourrait produire l'écrasement déjà commencé de la partie A. D'ailleurs cet évidement laissé dans tous les prasat pour loger les solives

du plafond a dû être fort souvent une des causes de chute des voûtes.
