ECOLE FRANÇAISE D'EXTRÊME-ORIENT

Conservation d'Angkor

RAPPORT SUR LES TRAVAUX EXECUTES DANS LE GROUPE D'ANGKOR
PENDANT LE MOIS DE MARS 1933.

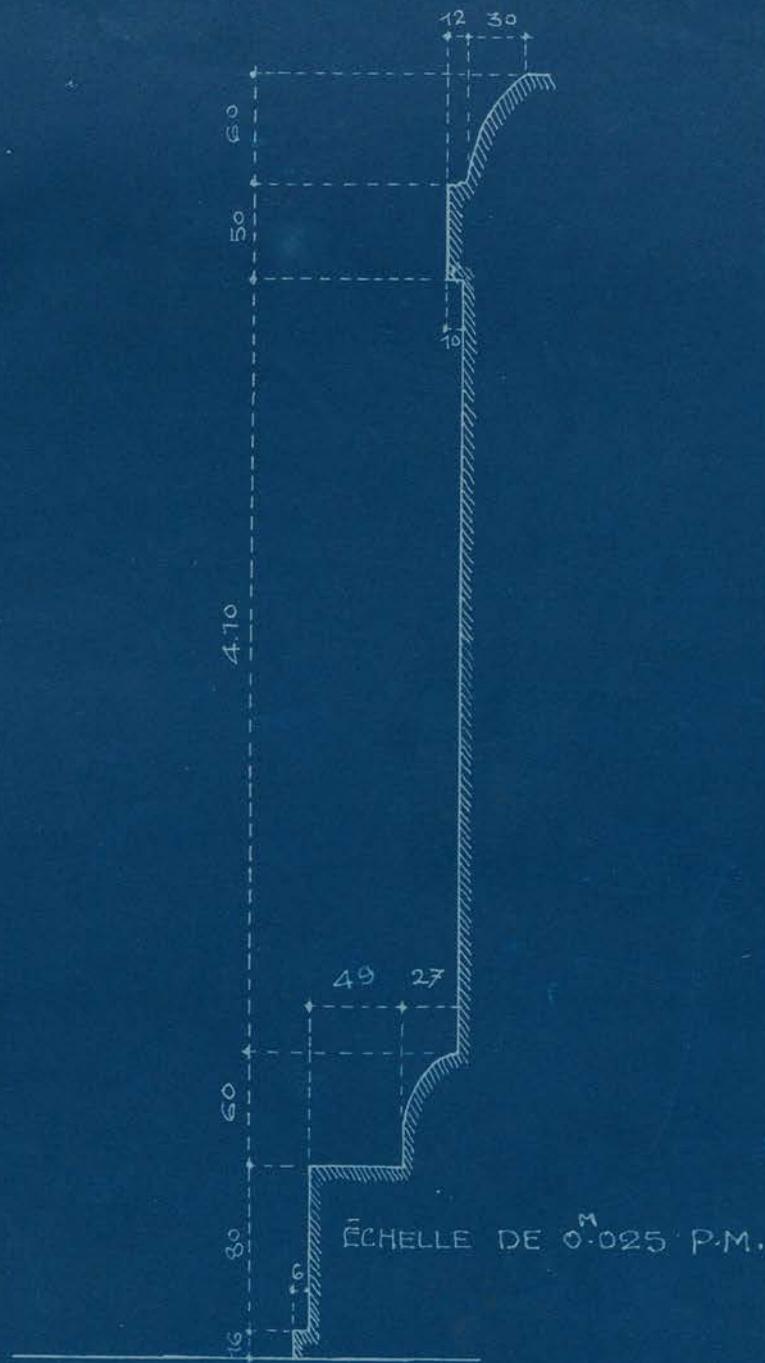
5

MUR D'ENCEINTE RELIANT L'ANGLE N.E. D'ANGKOR-THOM
 A L'ANGLE N.O. DU BARAY ORIENTAL.
 (RELEVÉ DE LA PARTIE EXISTANTE)

Six nouvelles fouilles, exécutées entre la rivière de Siemréap et le "Bàrày Oriental", montrent, avec les fondations, mises au jour le mois dernier, les traces du mur d'enceinte (Voir croquis 5). A cet endroit, on ne retrouve que les fondations. A part elles, peu de blocs furent sortis des fouilles, il est vrai, qu'un certain nombre d'entre eux ont dû être enlevés, d'autres enterrés par l'éboulement de la digue. Ces derniers pourraient être retrouvés après un long travail de décapage, le long du versant Nord de la levée de terre.

Une saignée faite, entre les fondations, découvertes le mois précédent, et l'abri de la stèle inscrite, sise à l'angle Nord-Ouest du Bàrày, n'a rien révélé. Le mur ne se retournait donc pas contre le Bàrày et se terminait brusquement, dans l'alignement Nord-Sud de l'édicule à stèle.

En résumé, un mur d'enceinte, d'une ancienne ville, existe dans le prolongement Est du mur Nord de la ville d'Angkor Thom, depuis l'angle Nord-Est de cette ville jusqu'au Bàrày Oriental. Ce mur, de 1,400^{km} de longueur (environ) est éboulé, sauf à ^{370^m env.} environ à l'Ouest de la rivière de Siemréap, où, une partie de cette enceinte est encore en place. A cet endroit, le mur a. 6^m.84 ^(cinq fondations) de hauteur sur .A.F.A. de largeur (voir croquis 6) et soutient une levée de terre ou chemin de ronde identique à celui qu'encadrent les murs de défense d'Angkor Thom. Or, ce mur inédit et sa levée de terre ont été coupés par la rivière de Siemréap (il n'y a aucun doute puisqu'on retrouve leurs traces entre le cours d'eau et le Bàrày), on peut donc en conclure que ces vestiges sont antérieurs au Bàrày Oriental puisque, de nos jours, nous admettons que la rivière de

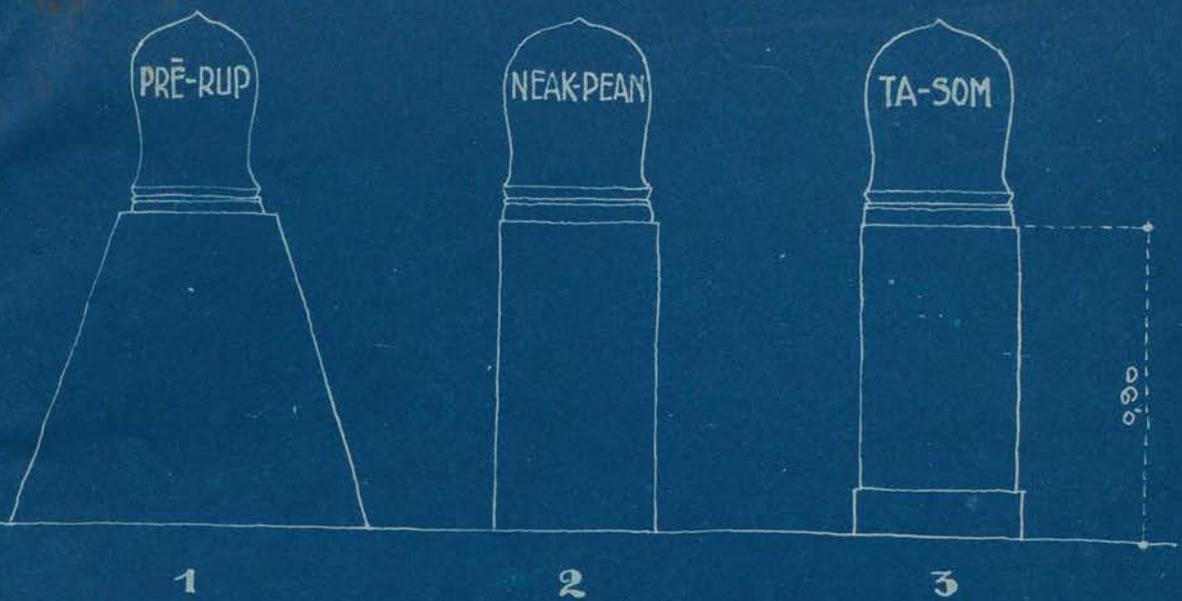
CROQUIS 7

PROJET DE SIGNALISATION DES MONUMENTS
(PARC D'ANGKOR)

J'estime que la signalisation des monuments est trop sommaire. Une simple pancarte, en bois, gondolée par la chaleur, indique, aux touristes, le nom des monuments qu'ils visitent. Ne serait-il pas possible de fixer un modèle moins disparate? Pourquoi ne pas prendre les anciens sômas délaissés sur les terrasses bouddhiques? Ces pierres, assez jolies de forme, seraient placées sur des socles. Ces derniers pourraient être soit en terre, comme l'indique la figure (1) (croquis 7 et photographie 2833), procédé le plus économique; soit en briques provenant des ruines (figures 2 ou 3 photographie 2833 et croquis 7). Je crois même qu'il y aurait avantage d'exécuter ces socles en béton. Un simple coffrage, en bois, permettrait de les faire en série, ce qui reviendrait très bon marché.

(Le socle (2), photographié sur le cliché 2833, a été nativement exécuté, en bois, pour montrer, à peu près, la silhouette générale d'une borne de signalisation.
