JOURNAL de FOUILLES

N° XIX

Du 5 Mai 1948 au 30 Oct. 1948

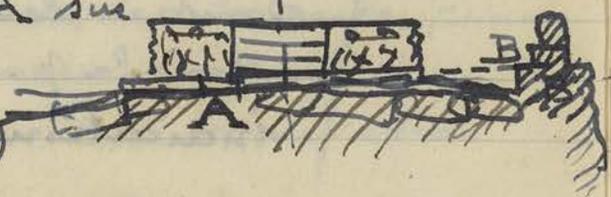
croquis p. 6. en rouge

et B fragment de dallage faisant Corps avec le mur extérieur Nord de cette avancée de la terrasse d'honneur, sous le vague débris de balustrade en ruine couronnant ce mur. L'agique et me fait remarquer que le mur extérieur est aussi très affaibli par suite d'affouillements d'eau en saison des pluies dans le sol environnant. Cette partie basse, le premier person. de la Terrasse d'honneur sera à reprendre également.

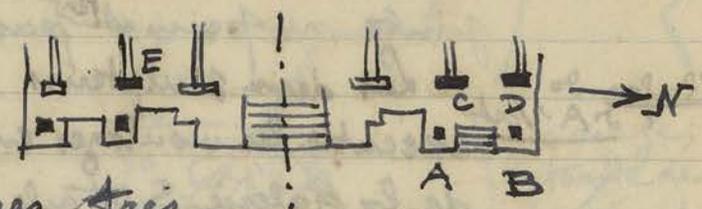
nagas de chaque Cote' du person central
 et de machoires des lions en A B C D E.
 Et traces de
 coups de feu,
 les balles ont
 laisse' des marques tres
 nettes, qui ont entourne' les têtes de
 garudas au centre des nagas.

Il semble donc qu'il y ait eu un feu
 nourri tire' probablement de la route qui
 dessert l'entree du temple, et en plus qu'on
 soit venu par un choc detacher des morceaux
 de nagas et de lions, qui ont ete' retrouvés
 sur le sol, même pas l'excuse du fragment
 ou presse papier a rapporter en souvenir.
 Les militaires ont du faire "un carton" pour
 s'amuser en prenant pour cible nagas et
 lions de l'entree du Bayon.

En rouge ci. contre le morceau
 casse' volontairement du naga
 E, morceau retrouve' qui
 pourra etre rajuste.

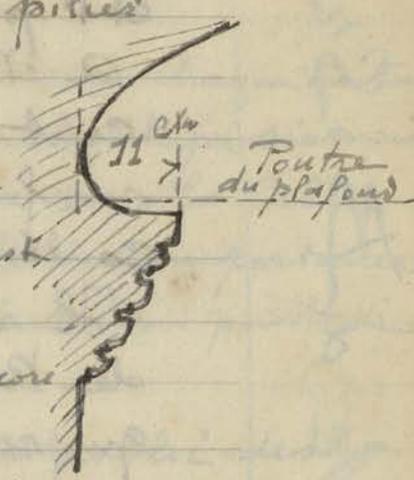
Je mesure, montée sur une échelle, la largeur du rebord de la corniche supérieure à l'extrémité Ouest de la rue Est de la galerie Sud, là où la voûte est encore en place. Ce rebord offre une longueur de 0.11 pour reposer l'extrémité de la poutre du plafond.

Avec une règle en bois je fais prendre la dimension exacte, écartement à cette hauteur, entre les 2 voûtes pour faire confectionner, d'abord en bois, deux poutres de toute la largeur de la galerie de 2.40 de longueur et 3 poutres transvers.

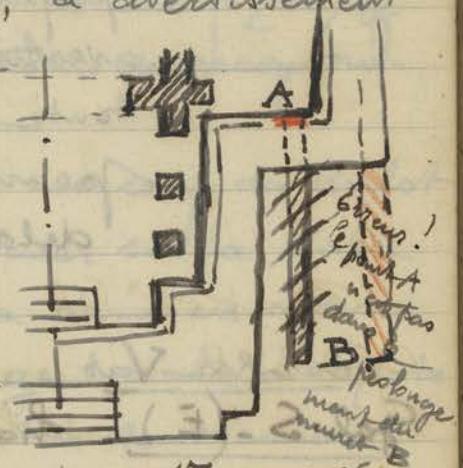
O1 Aitkoz Vat je fais placer, contre le mur de
 soubassement de la façade Centrale Ouest du
 Gopura Occidental ^{Sud} une des plaques en aggloméré
 retrouvées au depot, plaques de 46 x 37, en
 deux langues: français et anglais, d'avertissement
 aux visiteurs. Evidemment le
 fait de plaques sur un
 soubassement mouluré un
 avis de ce genre peut et
 doit susciter des critiques.

Si je l'ai fait, c'est que 1°
 Cet avis doit être placé de
 façon assez visible pour
 attirer l'attention des visiteurs,
 jamais avec la foule de soldats errants dans Aitkoz
 Cet avertissement s'impose: 2° Cet endroit
 A où j'ai fait fixer la plaque est situé dans
 le prolongement du mur de soubassement qui
 longe le soubassement inférieur et s'interromp
 pt brusquement en B. L'explication de ce
 mur B est assez difficile à donner et il faut
 sans doute y voir une modification, repentir
 ou reprise ~~q~~ Comme les Khmers en mettent
 en de nombreux emplacements de leurs temples.
 Les memes amorces de murs, paralleles au soubasse-
 ment inférieur de l'avant-corps se retrouvent sur
 la façade Est comme sur la façade Ouest de cette
 partie des entrées Occidentales.

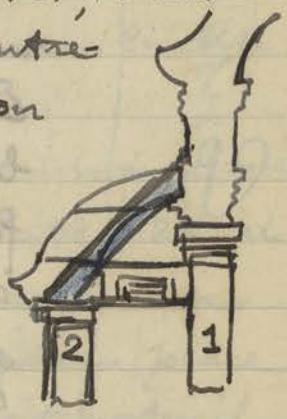
P.V. (gal. 5-0)

reuvre dont on va déposer et la 1/2 route et les petits piliers 2, ces derniers très fortement inclinés vers l'extérieur. Les piliers 1 soutenant la route principale resteront en place sans être déposés, ce qui entraînerait un très gros travail dont on peut se dispenser, mais il faudra chaînes solidement et contrebuter par des Contrefiches en béton armé (en bleu ci-contre) la tendance des piliers 1 à se renverser vers l'extérieur.

Je vais d'ailleurs étudier ce contreventement et envoyer un projet pour examen aux G.T. de Phnom Penh.
Vendredi 18 juin

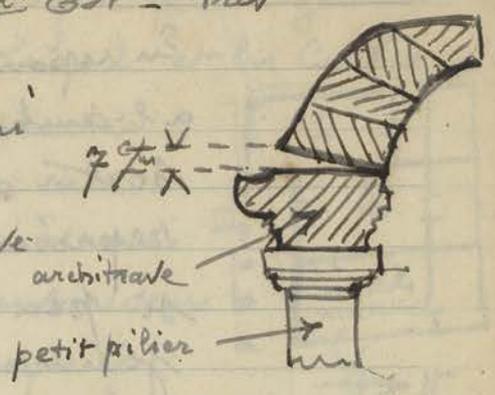
Prak KH

et 10^{me} piliers — en venant de l'Est — très fortement marqué du côté de l'extérieur par un trait qui mesure 0^m 07^{cm} : il est à noter que tandis que le mouvement de bascule des assises de la 1/2 voûte tend à les renverser vers l'intérieur, l'architrave est restée quasi horizontale avec un très léger mouvement de renversement vers l'extérieur correspondant à l'inclinaison prise par le petit pilier

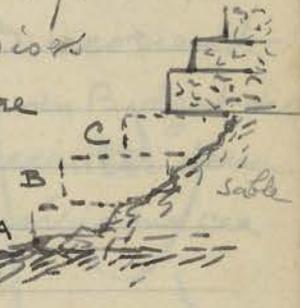
Baphnou — Les fortes pluies des jours précédents ont provoqué ça et là des cavités sous la base de certains murets de soutènement en latérite qu'il importe de venir renforcer le plus tôt possible. Pour cela 2 ou 3 assises supplémentaires A B et C ci contre sont ajoutées en régaland et devant le sable sous la première

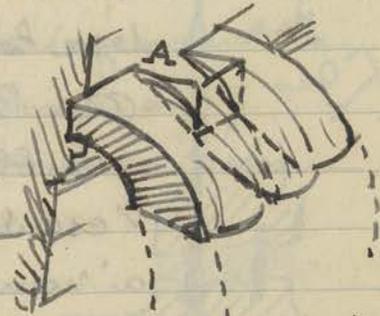
Après inspection avec Suon je décide
d'arrêter ce travail assez long des Contreforts
puis qu'il nécessite : 1° l'enlèvement de la
 $\frac{1}{2}$ voûte et sa repose en
venant entailler l'assise su-
périeure pour permettre le
passage de l'extrémité de
la Contrefiche au A.

Quand on sera arrivé au 16^{me} petit pilier
(en venant de l'Est) Les 5 et 6^{ms} ont déjà
été fait, le 7^{me} est en cours, il restera donc
une dizaine encore à faire. Le reste de la
galerie en meilleur état pourra être laissé
tel qu'il est (sans mouvements qui s'accen-
tueraient d'ici là)

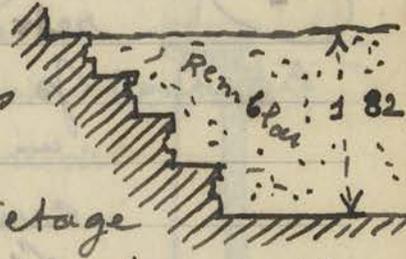
On est arrivé à la base de l'escalier nord (2^e étage) en dégagant les 4 marches inférieures au niveau du dallage de la Cour du 1^{er} étage

Le remblai de sable à cet endroit a 1.82 de hauteur. J'ignore, et ignorerai toujours, si avant l'effondrement des maçonneries ce dallage était visible ou déjà recouvert d'un léger remblai.

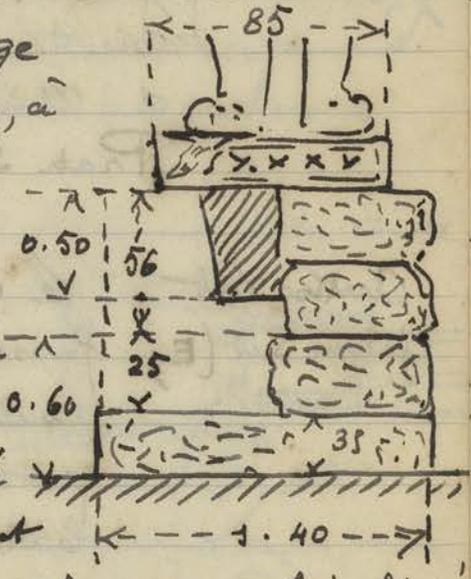
I
Bak

On a fait venir d'Antkor
Vat un certain nombre
de blocs ^{de latente} qui on va pouvoir
placer en remplacement
pour venir caler le lion légèrement incliné.
En hachures le terrain sous la base.

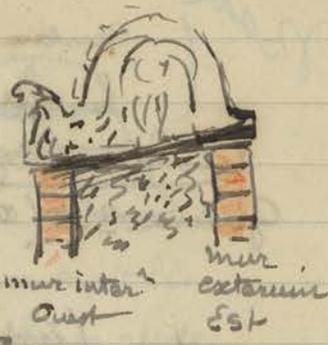
le dit fronton est asymétrique à sa base (voir p. 102 en bas de page) Le talus des remparts étant incliné et le mur d'enceinte extérieure Est étant plus haut que le mur intérieur Ouest. Le naga sculpté à l'extrémité Ouest n'existe plus de ce fait du côté Est.

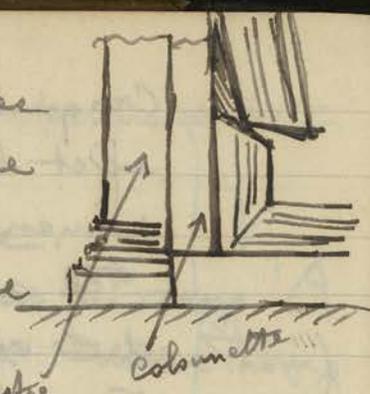
P.R.

mais le gardien me fait observer l'état inquiétant du Cadre de la porte extérieure Ouest du dit Gopura qui casse à la base du Côté nord s'est décollé montrant une fissure entre la Colonnnette et le montant cassé du Cadre de Sept Centimetre d'ecartement à la base.
