- ECOLE FRANÇAISE D'EXTREME-ORIENT -
Conservation du Groupe d'Angkor

RAPPORT SUR LES TRAVAUX EXECUTES DANS LE GROUPE D'ANGKOR
PENDANT LE MOIS D'OCTOBRE 1941.

PALAIS ROYAL

ETAT DES FOUILLES
FIN OCTOBRE 1941

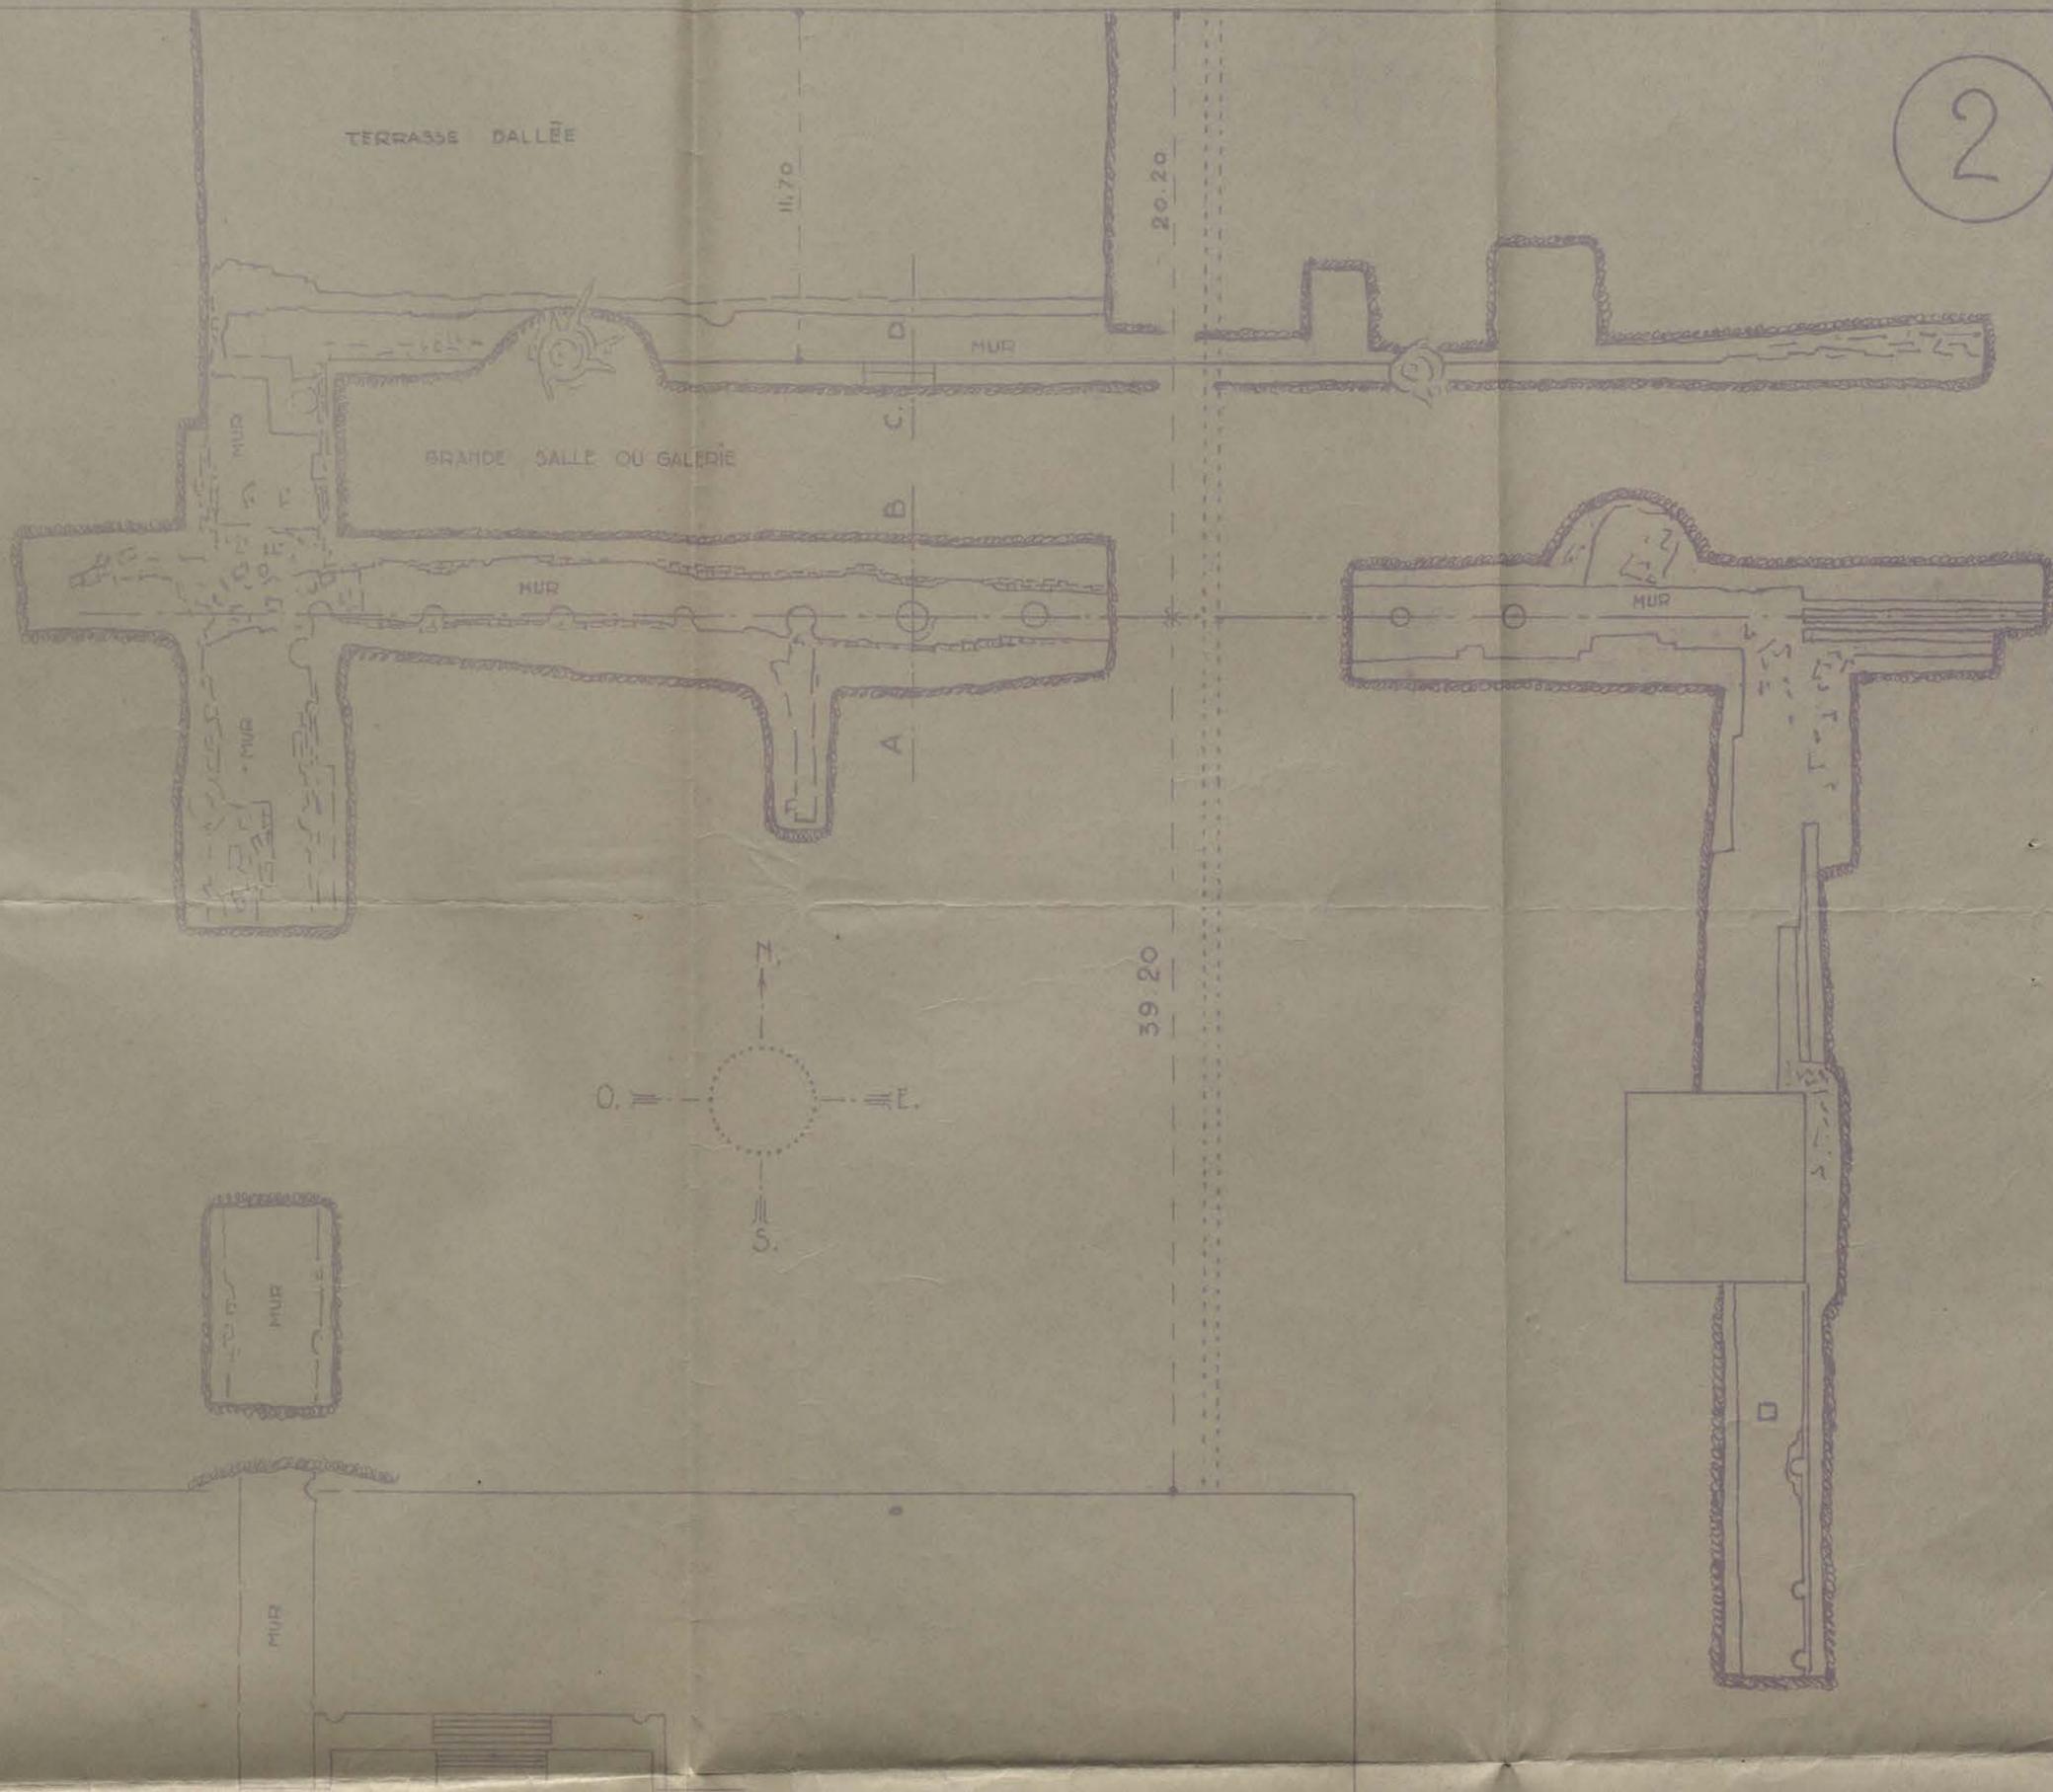
- PALAIS-ROYAL - Nous avons repris le dégagement des vestiges enterrés du grand mur E.O. le plus au S., en nous dirigeant vers l'Est au-delà de la canalisation d'évacuation d'eau posée jadis par Mr. Marchal: nous y avons trouvé, à environ 6 et 10 mètres de celle-ci, deux nouvelles cavités circulaires creusées dans la maçonnerie. Une dizaine de mètres plus loin le mur s'arrêtait, remplacé par 3 petits murs parallèles de 0m30 d'épaisseur et 0m80 à 1m00 d'écartement, toujours en laterite. De nombreux débris de tuiles et de briques ont été trouvés dans les déblais de cette zone.

Au même point, le gros mur faisait un retour à angle droit vers le S., rejoignant à 10 mètres le petit massif en laterite situé au N.E. du Phimanakas et déjà connu. Ledit massif faisait au niveau du sol 6m00 N.O. sur 4m00 N.S. et en haut seulement 3m00 sur 4m00, sa face orientale étant disposée en 12 gradins; quelques blocs de grès de remploi étaient mêlés à la laterite au parement O.

Au-delà, nous avons encore suivi le mur, d'une largeur moyenne de 2m40, sur 13m00 environ, rencontrant, tant en plein mur que sur son parement N., plusieurs cavités plus petites que celles déjà repérées et ne semblant pas avoir été creusées après-coup, car elles sont sans fond: le dégagement va se poursuivre vers le Sud.

Le massif symétrique du premier au S.E. du Phimanakas est aux 3/4 écroulé. Quelques sondages effectués après débroussaillage entre la face S. du temple et le Saphuon semblent indiquer que cette partie était dallée.

Nous avons dégagé également la suite vers l'E. du mur N.O. le plus proche du grand bassin, rencontrant entre eux le même dallage que précédemment. Un sondage en profondeur a donné sensiblement le même résultat que plus à l'O., 2m40 de hauteur de mur enterrée.
