Rapport sur les travaux exécutés dans le groupe d'Angkor
pendant le mois d'Aout 1918.

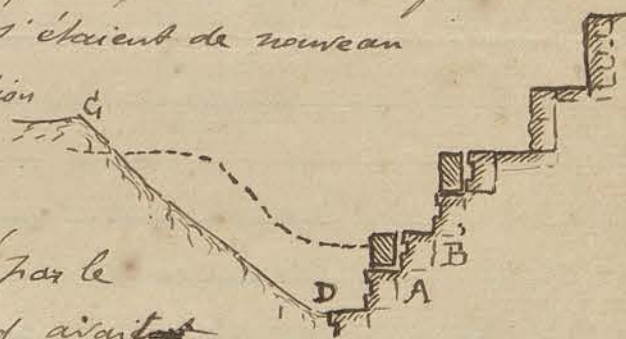
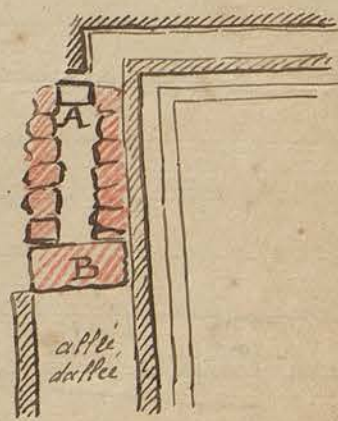
Je fais recréuser les parties combles (en pointillé ci-
dessus) et donner au talus des terres entées une pente CD
suffisante pour éviter les glissements : ce travail terminé
sur la face O est en cours sur la face S.

Dans l'angle SE j'ai fait
consolider en A l'endroit où
s'arrêtent les gradins supérieurs
au moyen de blocs de latérite
pour prévenir un éboulement des
terres : ~~est~~ il y a là en effet un
vide entre 2 murs de latérite
(en rouge) qui seraient peut-être
d'échiffres à un perron reliant le niveau supérieur
à l'allée dallée pour tourner le bassin des côtés E et N.
Le massif de latérite B aurait servi de fondation à
la marche de départ. Cette hypothèse explique la
présence du Sein trouvé non loin de là et du naga polycé-
phale qui servait d'amortissement à la balustrade.

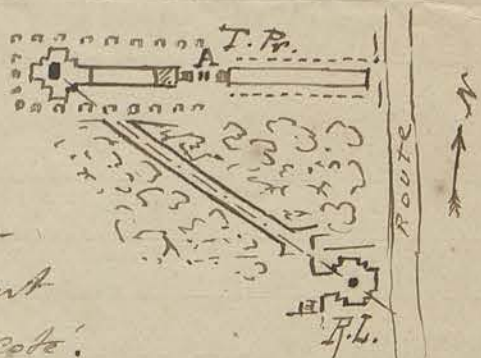
Tep Pranam. — Une équipe de 20 coolies a terminé le nettoyage et déssouchage du mur de soutènement de la terrasse cruciforme. On a remis en place, après avoir reuni les morceaux, li un des sein qui decore le peron Est. Le dallage en grès de la portion orientale de la terrasse, assez bien conservé, sauf aux endroits occupés par des arbres, a été débarrassé des herbes et racines et relevé dans les parties affaissées: le même travail a été exécuté dans l'espace compris entre les perons des 2 chaussées A. Ce dallage mi-parti en grès et en laterite est

interrompu dans l'axe par 2 semas de grande taille dont l'un a été redressé et dont l'autre a été complété par le fragment supérieur qui gisait à côté.

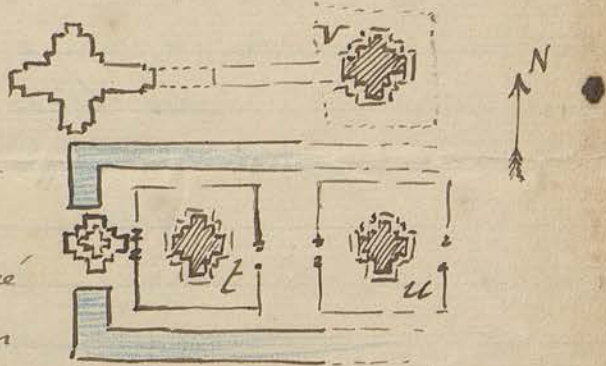
Cette terrasse devait être
reliée au prasat V par
une construction quelconque
car la face E du socle
est complètement privée
de moulures et sans person
semble attendre un

prolongement et l'on voit sur le sol des traces de
cordons en limonite formant la branche E

On voit et au sud des temples E et U les levés de
terre qu'il signale indiquent n'existent pas et doivent
faire place à 2 bras nettement visibles avec
gradins de latérite (en bleu dans le croquis ci-dessus)

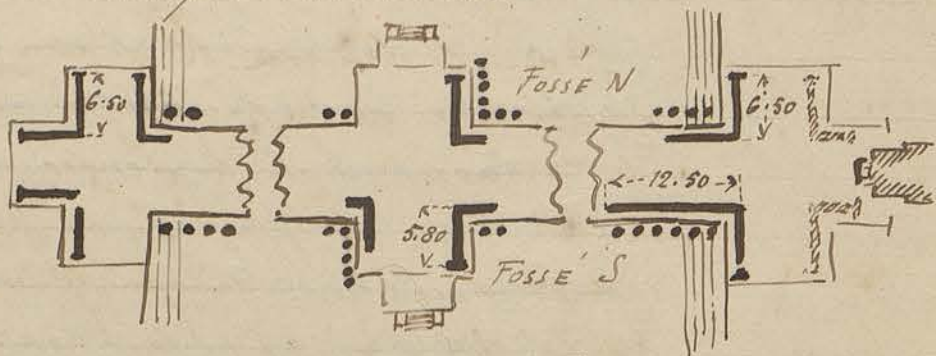
La totalité des balustrades et têtes de nagas (malheureusement incomplètes et assez abîmées) ainsi réunies en place forme une longueur de 87^m00 elles se répartissent comme il est indiqué ci-dessous :
