JOURNAL de FOUILLES XXV

commencé le 21-7-54

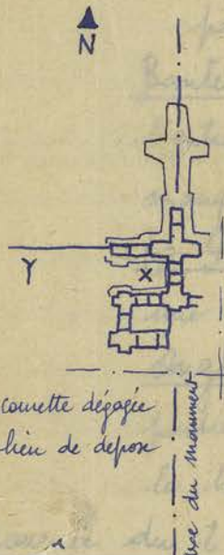
PRAH KHAN

Palais Royal – Bassin Est – Rien a signaler sur ce chantier
Prah Khan – la dépose du gopura Nord se continue par la partie A (voir croquis) un essai sera fait pour ne déposer que jusqu'au haut des fenêtres soit 11 assises en partant du haut (voir croquis). Toujours dans la partie Nord la corniche se dégage les pierres étant entreposées (voir croquis sur calque).

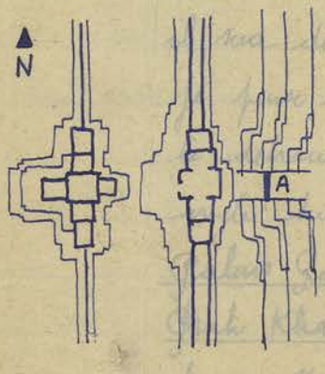
TA KEO

Prasat Prei – un sentier dégagé a été percé jusqu'au monument, une premier eclaircie a été pratiquée sur le gopura Est.
Neak Pean – visite d'entretien. Rien a signaler
Ta Keo – une marche de l'escalier ouest menant a la terrasse [illegible], menace de glisser une equipe se rendra sur place la caler (voir croquis : position de la marche en A).
[illegible]kdei – nous rencontrons de la difficulté a remettre en etat [illegible]st, beaucoup de dalles en grès sont soit endommagées soit [illegible]tes, il faudra en tailler nous mêmes.
[illegible]n – visite d'entretien – Rien a signaler
[illegible]ipe est au déboussaillage a l'intérieur des monuments.
[illegible]Vat – chaussée Ouest – l'arasement et l'étayage de la [illegible]rnd de la chaussée se poursuivent.
[illegible]deau se bloque, il sera fini Samedi prochain.
[illegible]nier 1954 – Angkor Vat – chaussée ouest, Rien a signaler [illegible]s dernières marche bien.

La Kéo – la 30ème marche de l'escalier ouest qui était branlante a été remise en place.

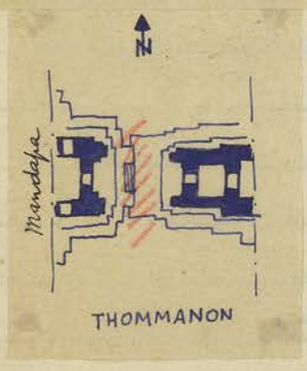
Thommanon – une chêne (procédé poteaux 10x10) a été mise en place pour dégager le côté Est du mandapa déposé - Ceci nous permettra de dégager les deux blocs (marches linteaux?) pris sous le passage (voir croquis partie hachurée rouge).

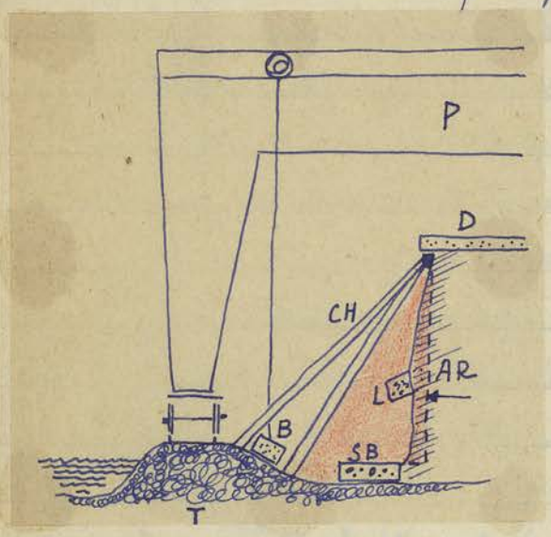
nous avons en P le pont roulant qui amène le bloc B de latérite contre le talus de soutient de la voie en T le chevalement CH prend appui sur ce même talus et soulage les dalles D de la chaussée ; l'arasement AR se fait à l'aplomb du soutien de chevalement. Les blocs de latérite L trouvés dans ces deux d'arasement sont déposés en B au moyen du pont roulant.

Le procédé nous permettra de travailler (zone en rouge) en toute liberté et sécurité pour le coulage de la future semelle en béton SB et la pose des premières assises du mur de parement en latérite et de son arrière mur en moellons.

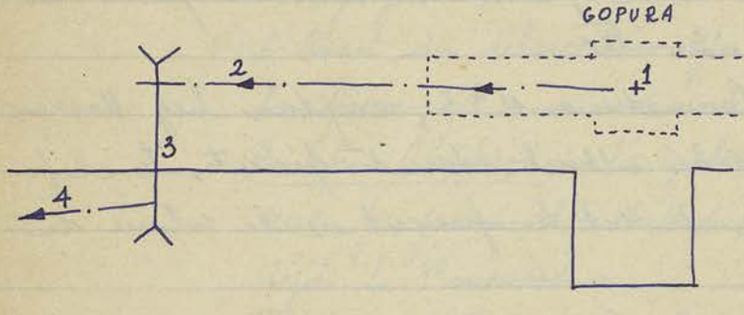
Journée du 16-7-54 Bâphûon - la dépose du gopura III Sud continue. voir ci-contre le détail des opérations de dépose.

1 - descente des blocs haut dans l'axe du gopura
2 - les blocs, sur voie Decauville sont dirigés jusqu'a un cheralement muni de deux palans
3 - la pierre prise successivement par ces deux palans est déposée sur wagon plateforme sur voie Decauville.
4 - le bloc est placé en son lieu de dépose, dans le fossé aménagé a cet effet.

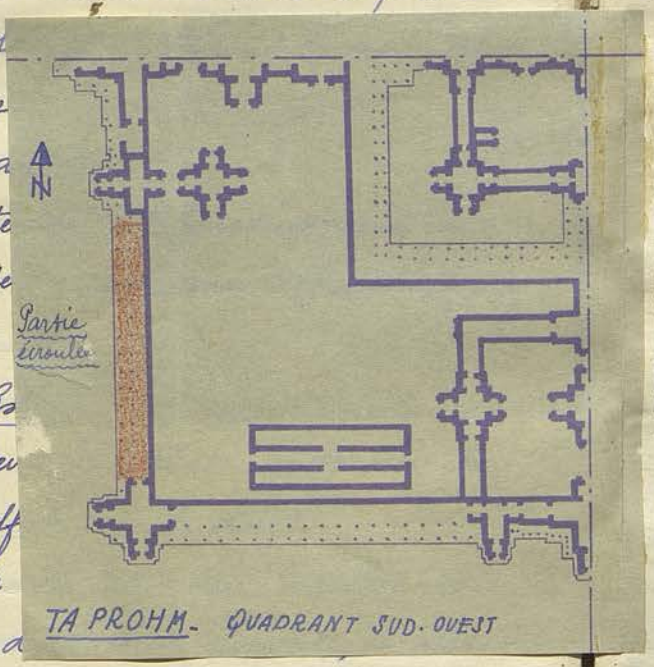
Vue Nord-Sud

Journée du 12-12-54 Journée de repos.
Dans l'après midi le gardien de la Prolme vient me signaler un éboulement de galerie qui se serait produit dans la nuit du 11 au 12 - Je me rends sur place et je peux constater que la partie ouest de l'angle Sud-ouest de la première galerie extérieure s'est écroulée sur une longueur d'environ 30 m. (voir plan et

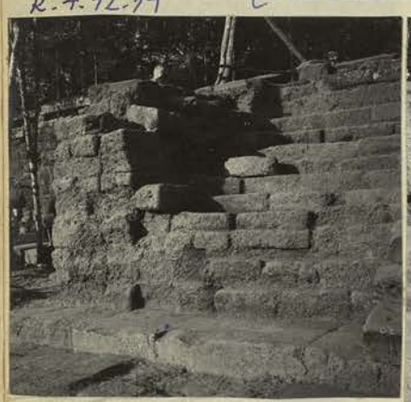
Terrasse des Eléphants - perron d'accès Nord, côté Sud -

la pose du nâga balustrade continue. A ce même perron, au pied, côté Sud-Est, de la construction en latérite qui surmonte le perron, dégagement du tas de latérite et petits blocs de grès qui s'y trouvaient entreposés.
