Journal de Fouilles

Année 1909- 1918

I
1909-1918
2 C
X

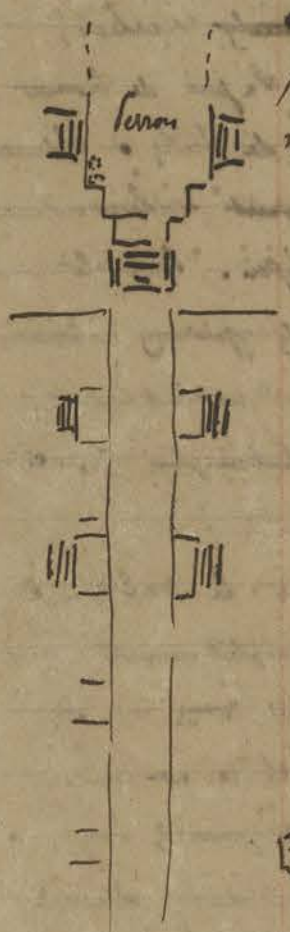
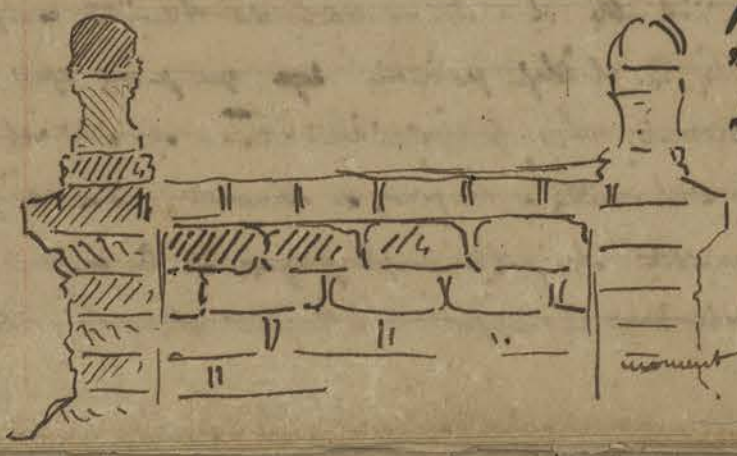
Les travaux exécutés sur le parcours de la traversée de St Sauveur, les travaux exécutés sur la traversée de Haut-Vinay par la Cie d'Anglas ont contribué puissamment à la beauté de la chaussée qui relie l'entrée orientale du temple de Vénus d'Anglas au premier étage. — Vous vous rendez parfaitement compte à la lecture de l'aspect de cette chaussée qui se présente, en plan, sous la forme d'une croix aux branches multiples, et dont la bordure est ornée d'une élégante balustrade composée d'un petit socle, de dés de support et des corps de Nafa. La longueur de l'avenue est exactement de 347 m. Elle

L'avenue mesure exactement 347 m. de longueur pour une largeur de 9 m. Elle donne de 1 m. 40 le terrain voisin; la plantation et les pavements intérieurs sont exécutés

en composition intérieure est en limonite enveloppée recouverte d'un parement de grès.

Cette J'ai pu me rendre compte, au cours des travaux, que cette partie de la chaussée d'A. Vat était exécutée avec un soin remarquable au moment de la chute des brèches.

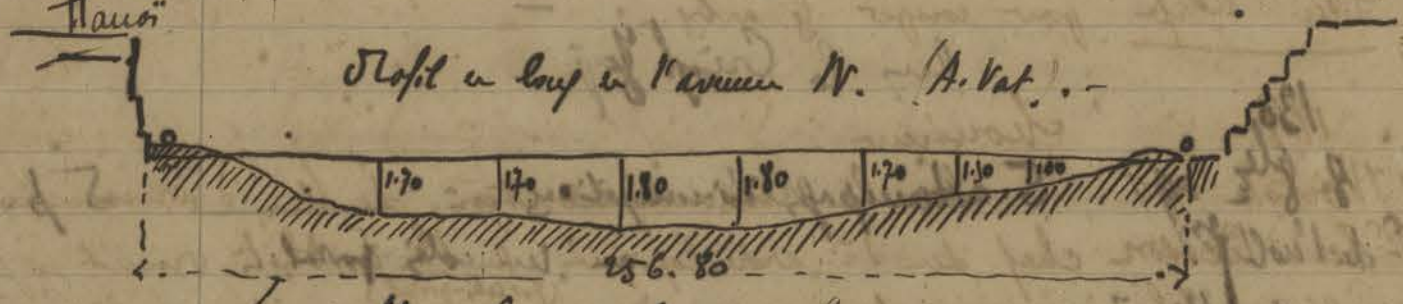
Le profil en long ci-dessus ne laissera pas de vous surprendre car vous ne vous attendez certainement pas à une aussi grande différence de niveau. Vous avez 1.80 de remblai à faire ou plutôt à ne pas faire car vous comprenez que, dans ces conditions, je vais me contenter d'épierrer mon plâ avenue sans aucun remblaiement complet. Sur tout le complément du remblai par le déblai de la face N. de la terrasse de pourtour.

— Par lettre N° 129, du 17 octobre, j'ai eu l'honneur de vous adresser un profil en long de l'avenue Nord d'Angkor-vat et vous ai fait voir qu'il y avait de beaucoup à faire à cause des grands dénivellements du ravin. Cette avenue est aujourd'hui terminée complètement.

En ce qui concerne les 2 autres avenues E. et S. vous savez bien que je vais les remblayer au moyen des terres qui vont sortir de la cour des 1ers étages. — Pour l'avenue N. c'est trop tard mais si on peut, lors de l'exécution des nettoyages de la terrasse de pourtour, je trouverai de la terre en suffisance. Voilà.

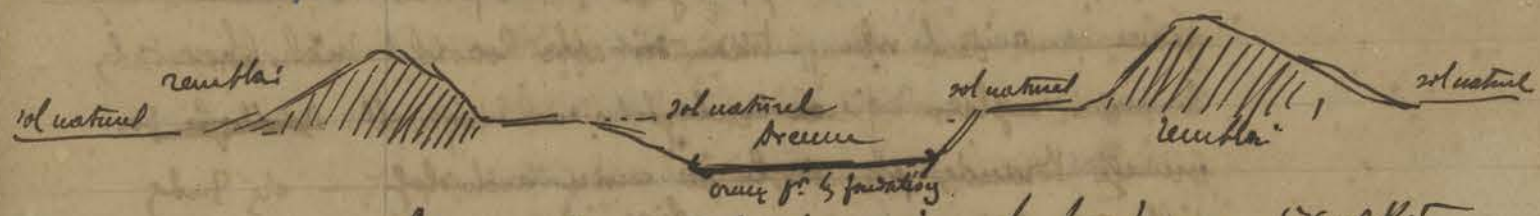
En effet, d'abord je vous avouerai que la question ne laissait pas de m'intriguer un peu, aussi me mis-je à étudier de près le terrain et j'ai constaté que la déviation en amont de l'avenue N. n'existait pas sur le bord de cette voie et que, au contraire, tout le bourrelet semblait se trouver remblaié sur le côté parallèle, au droit de chaque côté de l'avenue nouvellement tracée. Voici un croquis explicatif de la tournure du terrain. ~~sauf altération de la chaussée~~

Donc, à mon avis du moins, les bonshommes d'argile avaient déjà délayé pour restituer les fractures en circonstance. C'est ce qui me paraît le crime (important pour nous) nous avons remonté après descendement et dont ce qui ~~explique aussi~~ le délai mis sous le bourrelet épais. Qu'en pensez-vous ? —

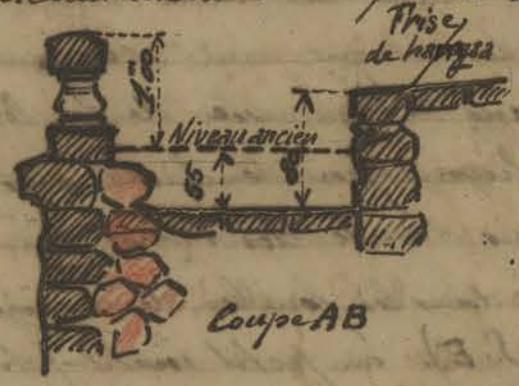
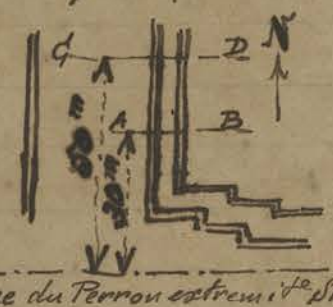
Ci dessous deux croquis relevés sur les travaux de
déblaiement de la partie basse de la Terrasse des

Elephants et montrant la
hauteur de déblais nécessités
pour dégager la frise des
hamsas. Le mur en face
dont le parement extérieur
porte les sculptures flamenses de la frise
des éléphants est constitué intérieure
ment par un blocage informe en
latérite qui est mis à découvert sur
une hauteur moyenne de 50 à 60 cm.

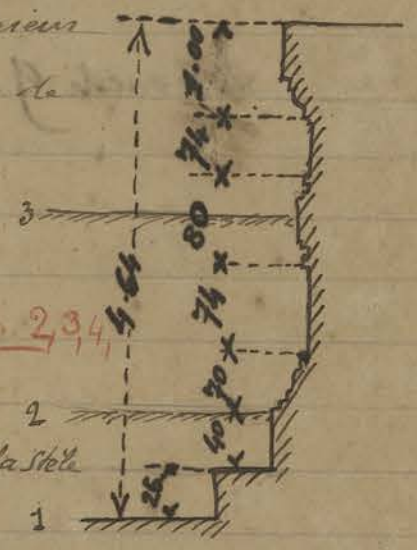
Au Phiméanakas le dégagement complet de l'angle S.E du soubassement inférieur permet de se rendre compte des Cotes de hauteur jusqu'au sol ancien et de constater 3 niveaux de dallages successivement recouverts (dallages non coutinus). Ph. 2,3,4

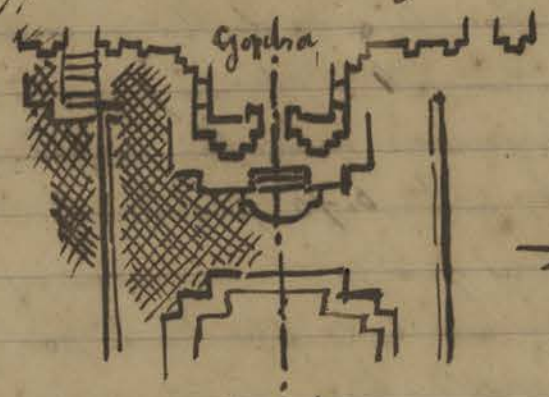
La fouille sur la face E du Gopura d'entrée à l'Est du Phimeanakas et derrière le perron central de la Terrasse des Honneurs révèle des différences de niveau dans les différentes parties (teintées en grisaille) qui donnent encore l'impression de remaniements postérieurs

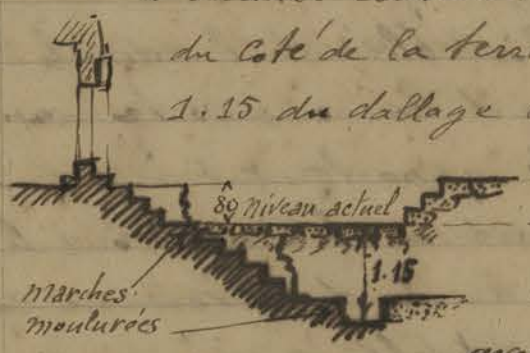
Jeudi 19 L'escalier central du Gopura est du Phimeánakas du côté de la terrasse d'honneur descend à 1.15 du dallage en latérite qui se trouvait au niveau du sol actuel.

Ce dallage et cette partie de terrasse semblent donc avoir été construits après coup, ainsi que les 2 couettes latérales dont les soubassements sont décorés de 4 nuts cariatides.

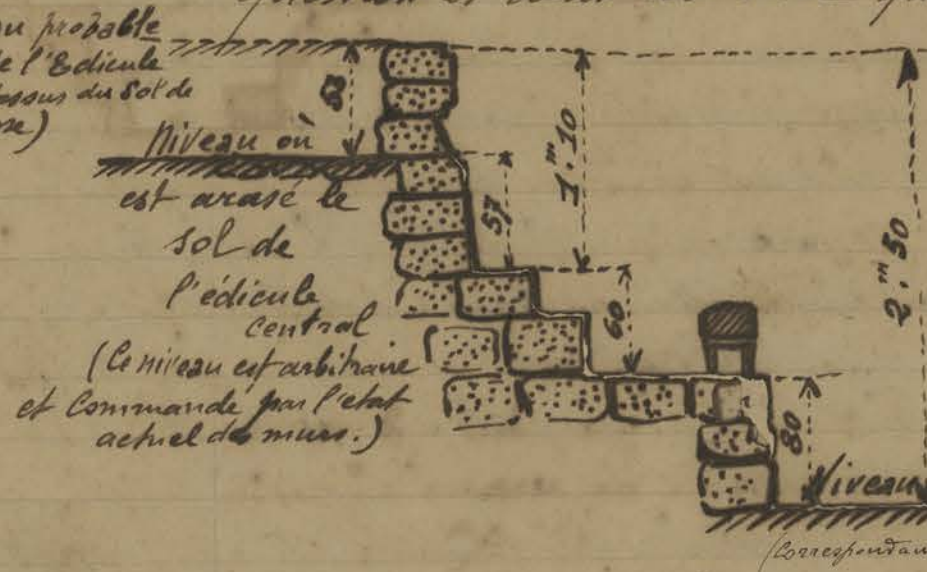
Le sol est déblayé des pierres et arbres qui obstruaient le centre du petit édicule en question et dont il ne reste qu'une partie

du soubassement en latérite. Ce mur de soubassement est maintenant de une hauteur à peu près constante (1m.97) au dessus du sol de la terrasse des Eléphants sauf en deux endroits (angles rentrants NE et NO) où il a dû conserver sa hauteur primitive (2.50) au dessus du sol de la terrasse. Arbitrairement pour donner un peu d'apparence à cette partie le sol a été arasé à la cote 1m97 de la terrasse.

Reprise du mur de la terrasse dont la partie haute était éboulée à l'angle S

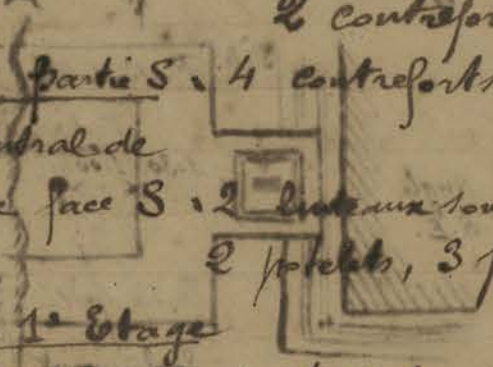
Les étais placés au Bapuon sont terminés et peuvent se résumer ainsi:

Gopura Central
de la 1re Terrasse face E : 10 poteaux et 2 cadres et 2 contreforts

Galerie E partie S : 4 contreforts

Gopura central de
la 1re terrasse face S : 2 bisteaux soutenant poteaux
2 poteaux, 3 poteaux, 1 cadre

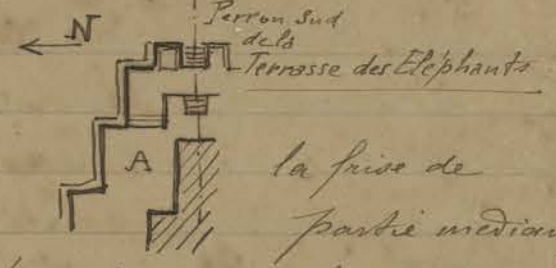
Samedi 4 On enlève les blocs de latérite qui formaient dallage pour mettre au jour Divinités qui contourne la

la frise de partie médiane du perron extrême Sud (partie A sur le plan ci-contre)

T.H Ce dallage était situé à 0m70 au dessus de l'ancien sol.

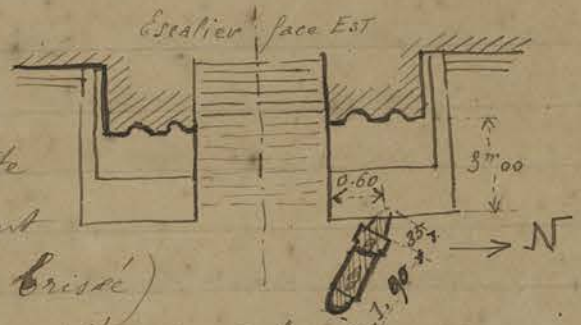
A l'emplacement d'un des 2 arbres abattus devant l'escalier E du Phimeanakas (cfr. p. 95 Samedi 28) découverte à environ 1m 50 au dessous du sol extérieur d'un linga à section carrée avec tenon à la base, cassé en deux morceaux.

Ce linga en grès mesure 2m 25 de longueur (de la tête à l'extrémité du tenon dont une partie s'est d'ailleurs brisé) et la section a 0m 50 de côté; sur 3 faces au moins (la quatrième n'ayant pu encore être vue) sont des fragments d'inscriptions dont malheureusement une grande partie est délitée, principalement sur la face ~~situé~~ correspondant au dessus de la pierre qui était presque encastrée dans une agglomération de débris de latérites et de morceaux de grès.

16 petits fragments appartenant au linga ont été retrouvés dans la terre à côté et pourront aider à compléter une partie de ce qui manque des faces inscrites. Le linga retiré de la fouille où il avait été trouvé est déposé un peu plus loin devant le Phimeanakas. Les fragments sont transportés au magasin.

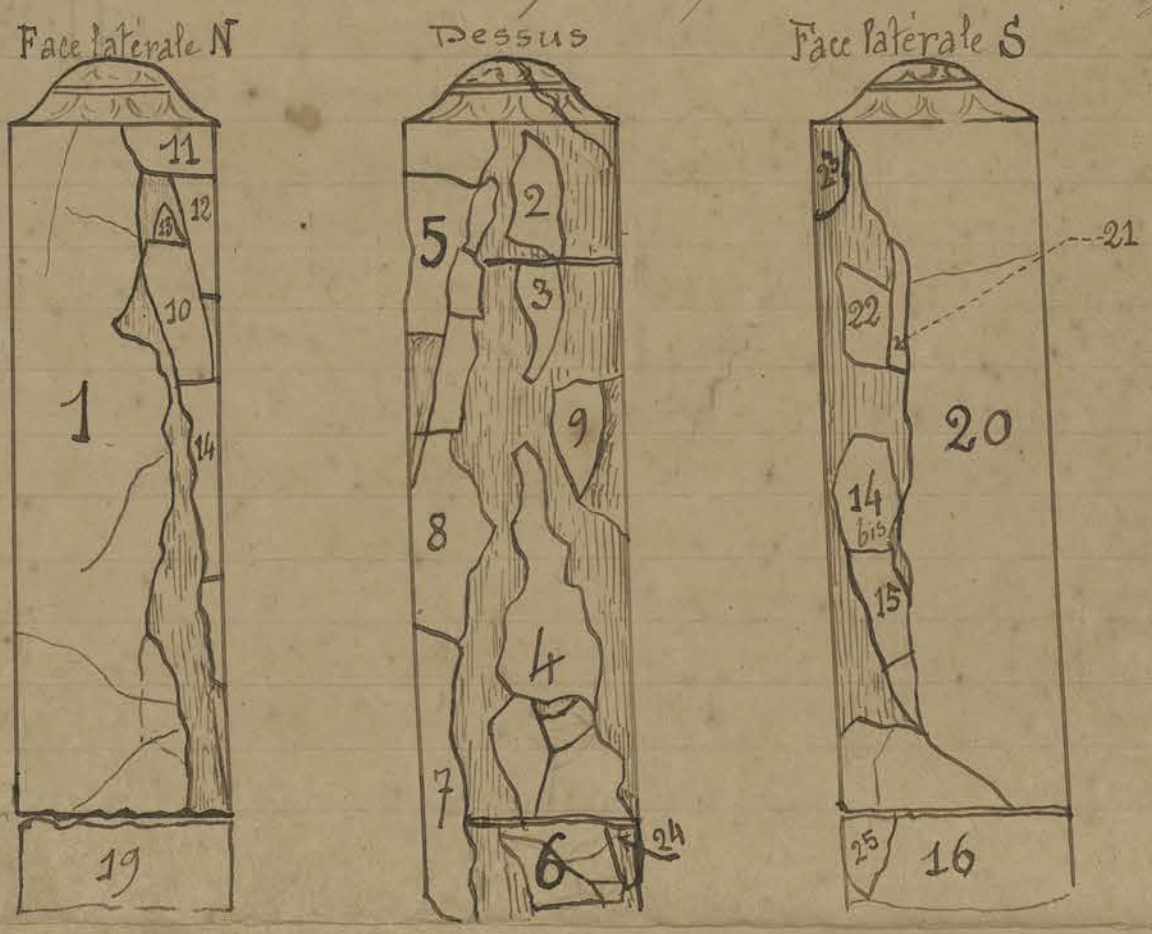
Puis estampages des 4 faces de la borne et des morceaux détachés : la pierre est tellement craquelée que le moindre choc en mouvement détache de nouveaux fragments. Les fragments provisoirement ont pu être rétablis à leur place respective et le numérotage

Nota : les n° 17 et 18 ont été affectés à la face du dessous
17 = partie haute
18 = partie basse

des feuilles d'estampages comme il est figuré au croquis ci-contre. Les désignations des faces se rapportent à la position dans laquelle la borne a été trouvée dans la fouille - La face du dessous - seule intégrale - ne prend que 2 feuilles d'estampage par suite de la cassure de la partie basse de la borne.

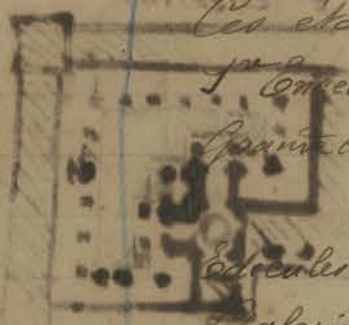
Le Caporal annamite a terminé les etais à Angkor Vat

Ces étais se repartissent ainsi:

1° Enceinte extérieure. 10 poteaux et 3 cadres

Galerie chaussée intérieure: remise en place, jointoiement et étaiement de certaines parties du Corps de Balustrade

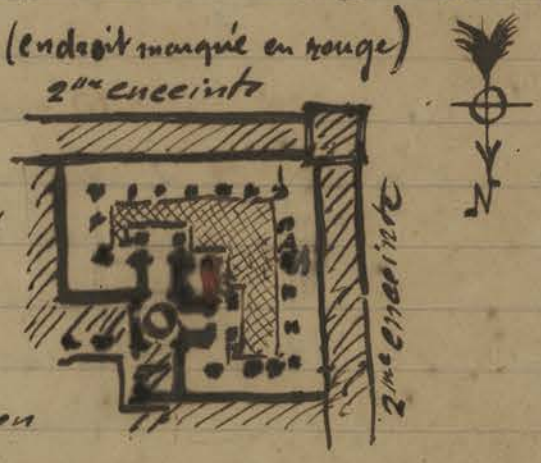
Constaté au Bayon l'écroulement d'un pilier et d'un linteau dans la courette intérieure de l'angle Sud ouest (endroit marqué en rouge)

Ce coin très menaçant et qui poussait fortement au vide en était signalé parmi les reprises d'étais en béton armé à venir faire au Bayon

" Contrbaro SO chaîné et étayer l'angle NE étayer sur la cour vers le S.O. " Par une coincidence bizarre les étais venant d'être terminés à Angkor Vat, l'equipe chargée de cette besogne venait d'être ramenée au Bayon et travaillait lors de la chute du linteau dans la partie Centrale de la 2ème enceinte à 2 pas de là. L'angle écroulé avait été désigné par moi au Caporal pour son travail de ce jour. Il n'y a eu aucun accident à déplorer, et le seul degat est une cassure à la base du pilier A produite par le choc des pierres en tombant. Des étais d'urgence vont être placés dans la partie qui reste de l'angle qui vient de s'écrouler et qui menace fortement ruine.

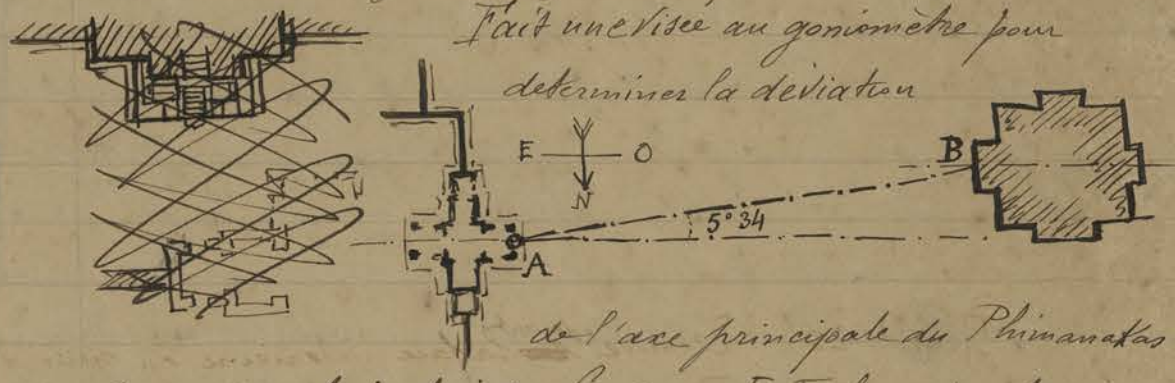
Fait une visée au goniomètre pour déterminer la déviation de l'axe principale du Phimanakas par rapport à celui du Gopura Est : le goniomètre étant placé en A, milieu de la porte occidentale du Gopura, la visée du point B milieu de l'escalier central oriental du monument donne un angle de 5°34' avec l'axe central du Gopura.

Si l'on estime la distance AB = 200 mètres (chiffre pris sur Lunet de Lajonquière) le désaxement du Phimanakas serait donc d'environ 20 mètres au Sud.

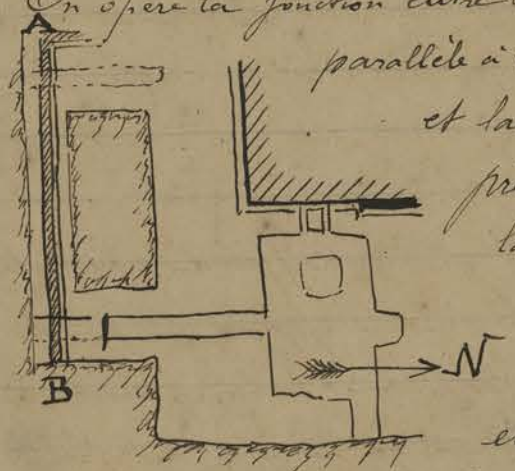
On opère la jonction entre la fouille parallèle à la face Sud du Phimanakas et la fouille qui suivait le prolongement de la terrasse de la stele vers le Sud. Ce prolongement s'arrête à environ 1m00 du mur de soubassement en latérite AB qui part de la terrasse devant l'escalier sud et se prolonge à l'est dans les terres. Les déblais des terres au dessus de ce mur AB renferment sur une profondeur de près d'1 metre sous le sol actuel de grandes quantités de pierres en latérite

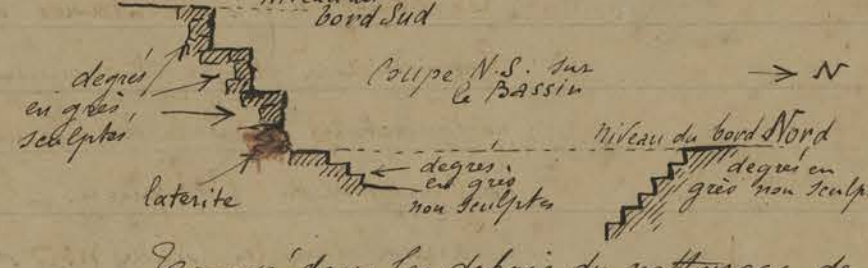
Une remarque sur la paroi sculpté du bord méridional du grand bassin du Phimanakas : c'est que, entre les

3 gradins du haut portant frises sculptées et en grès et la partie correspondant au niveau du bord septentrional du dit bassin on constate une solution de continuité avec blocage en latérite

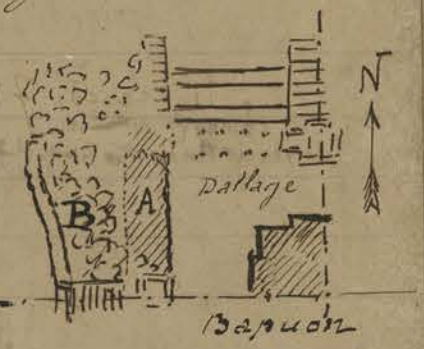
Preparé une aire sur la terrasse supérieure du Baphuon en A (angle nord de la face ouest) pour y placer les gros blocs de pierres annoncés en B et qui tendent par leur poids au renversement de la muraille en dévers au nord de l'escalier ouest.

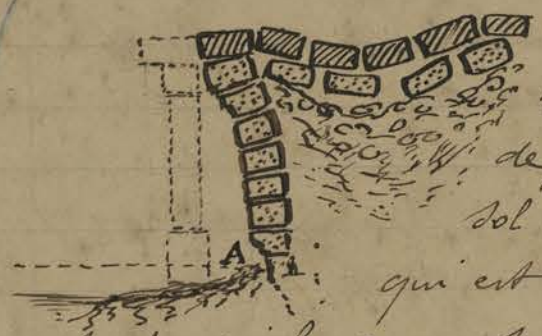
AV

Mercredi 21 Les dalles de la Chaussée d'Angkor Vat reposent sur un 1er dallage en latérite reposant par un intermédiaire de pierres concassé sur un sol en terre très affouillé et qui est descendu : son affaissement peut avoir les causes suivantes : 1° la chute des colonnes rondes en grès soutenant le rebord supérieur a produit un renversement du mur de soutènement qui a entraîné une partie des terres.

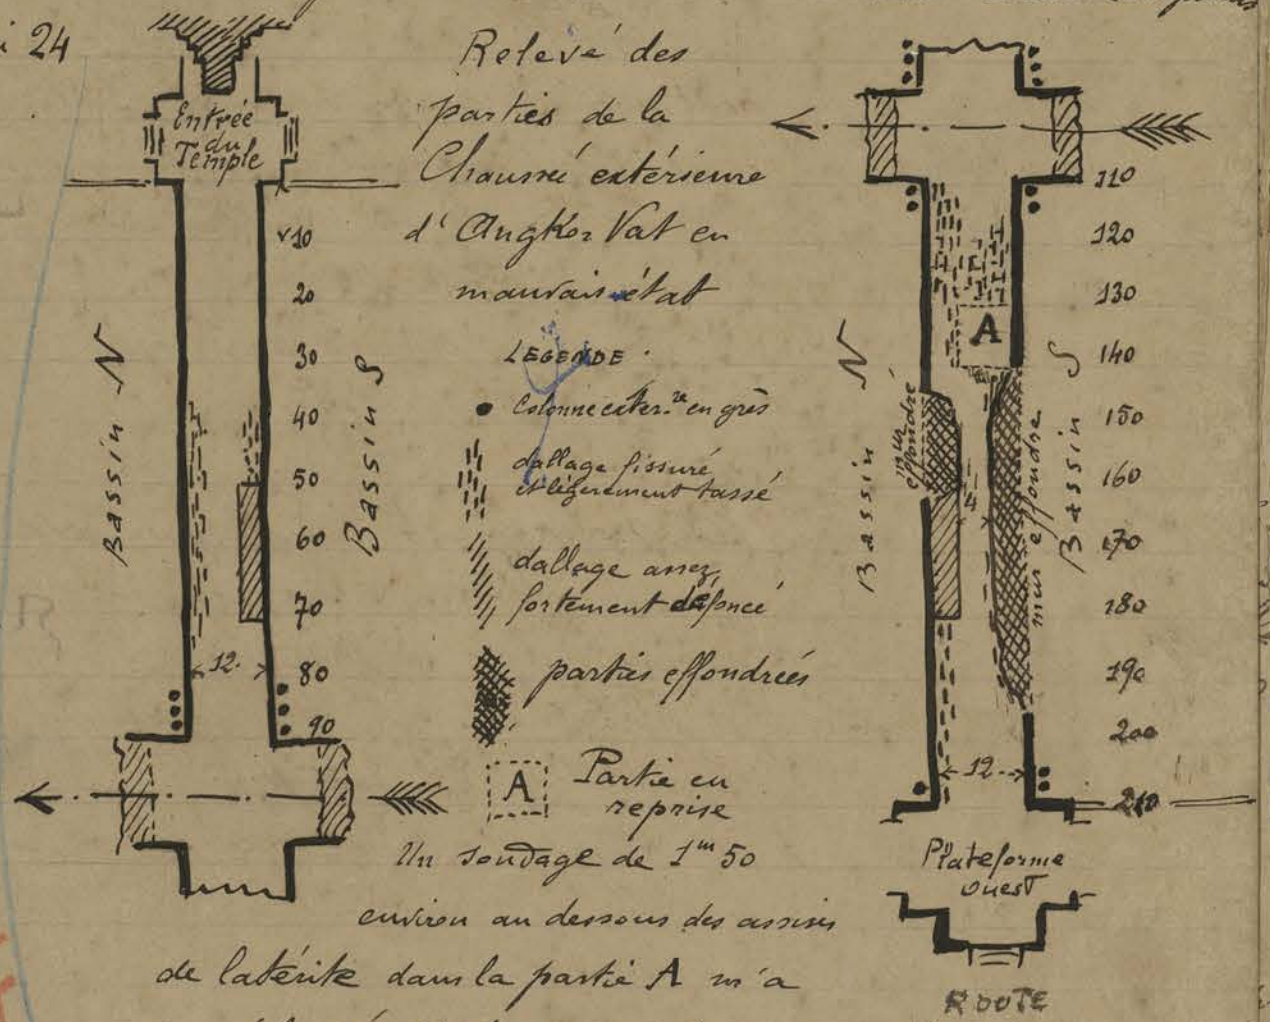
environ au dessous des assises de latérite dans la partie A m'a donné le résultat suivant: pierraille et sable sur une hauteur d'a peu près 0m 50 ; une couche de latérite fortement pilonnée et au dessous de l'argile

En résumé on peut evaluer à une moyenne de 0m50 d'épaisseur la couche de remblai rapporté sous le dallage en latérite : les parties légerement fissurés des Schema au verso correspondent sans doute à un tassement de cette couche de remblai, et les parties effondrés à un affouillement ou renversement des terres inférieures que ne retenait plus le mur de soutènement.

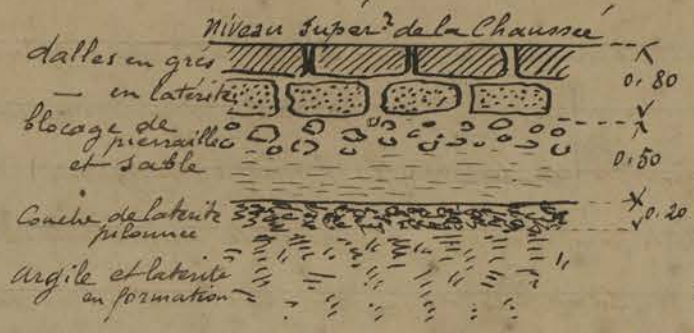
mélangé à de la latérite en formation qui constitue sans doute l'ancien sol

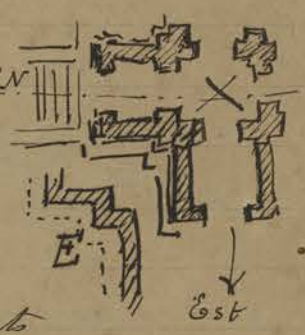
Bap.

Vendredi 2 Fait consolider l'angle E. rentrant du soubassement du Gopura central de la face Sud du Bapuon au 2me étage dont les 2 parements écroulés risquaient par le glissement des terres de provoquer des desordres dans la maçonnerie du dit Gopura.

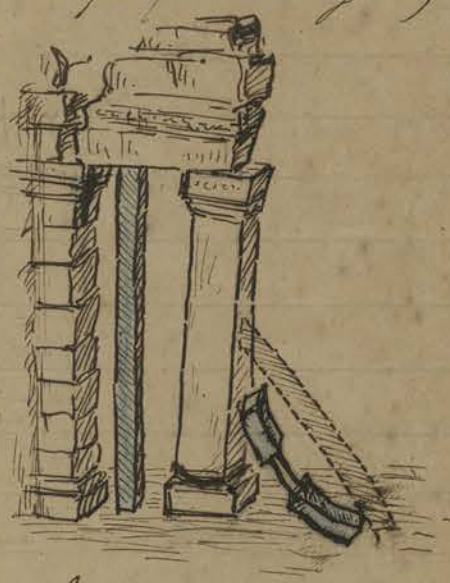
Jeudi 22 Constaté au Bayon, tourelle NE la chute d'un contrefort en beton armé (12 x 12 2 fers tendo de 0m12) dont le milieu est éclaté et tordu. Malgré cela le pilier qu'il soutenait n'était pas tombé bien que la base en soit minée

Mis des contreforts provisoires en bois. —

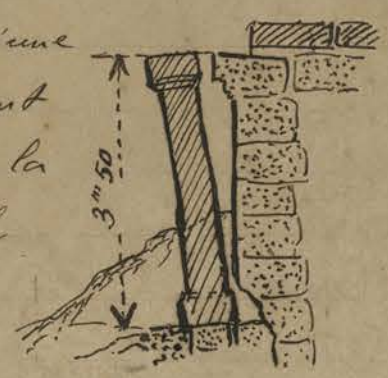
AV

Mardi 15 Un sondage au pied d'une des colonnes en grès encore debout au centre (parement nord) de la Chaussée d'Angkor Vat revèle un fragment de dallage en latérite avec de la pierraille

concassée et pilonnée supportant la dite colonne : ce dallage peu épais a fléchi et la colonne s'est déversée.

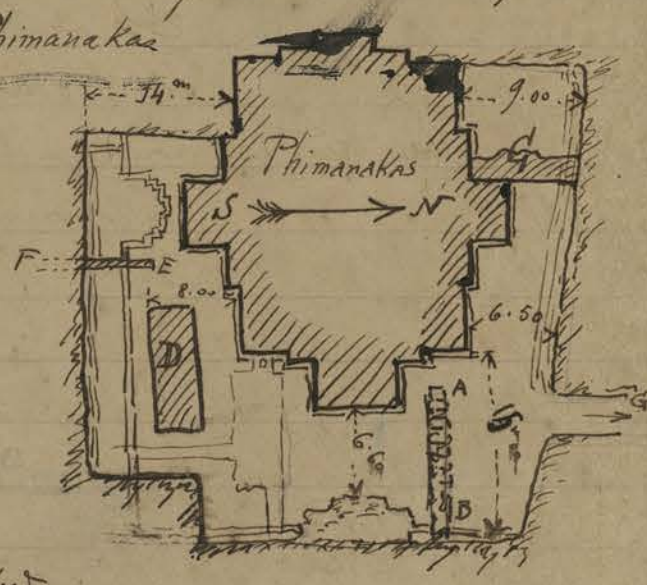
Les fouilles présentent l'aspect ci contre:

AB mur en grès non appareillé perpendiculaire au monument.

G dallage en latérite reposant sur un mur en latérite

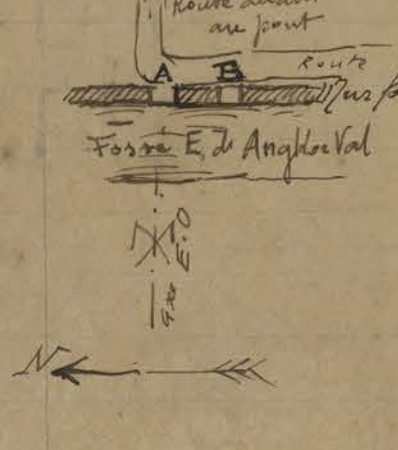
Jeudi 24 On relève le dallage effondré de la partie centrale (Coté N) de la Chaussé d'Angkor Vat à l'endroit où le perron descend aux fossés: on retire les pierres de latérite qui se trouvent sous le dallage en grès pour former le parement extérieur du mur que l'on rétablit au Sud et on remplace ces pierres par de la pierraille du Baksheng.

En A affaissement du mur de soutenement:

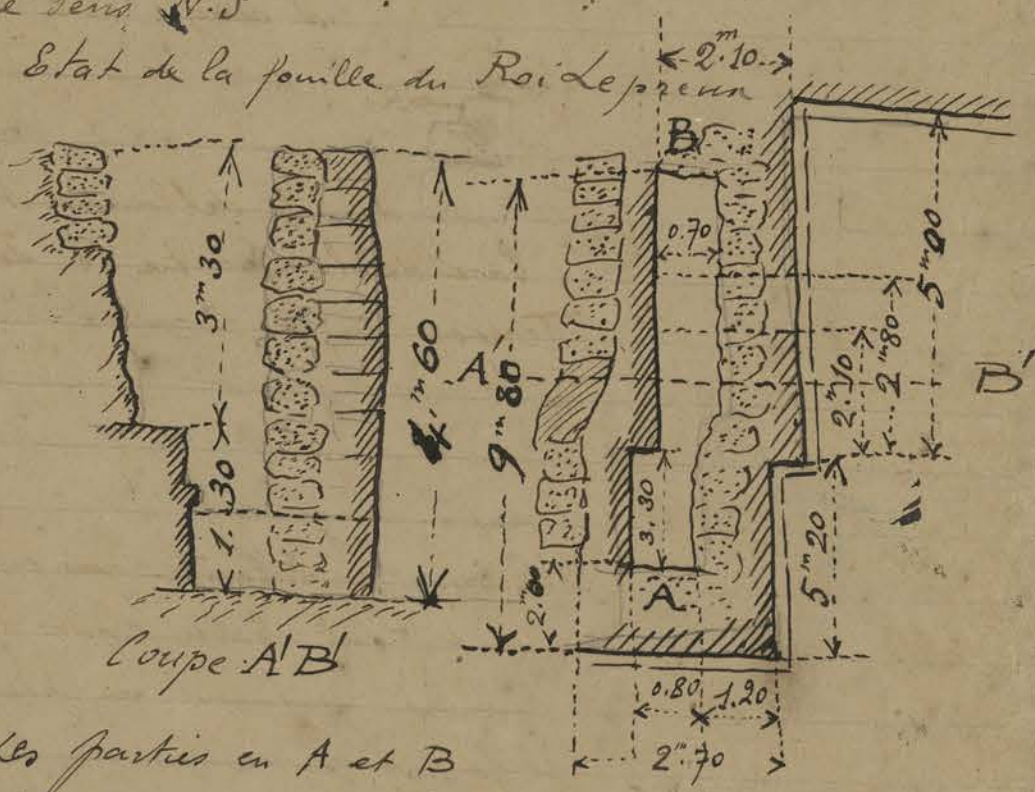
Samedi 2 Etat de la fouille du Roi Lepreux

Les parties en A et B sont encore engagées dans la latérite qui bloque les parties basses du second mur intérieur et qu'on est obligé de détacher au joic.

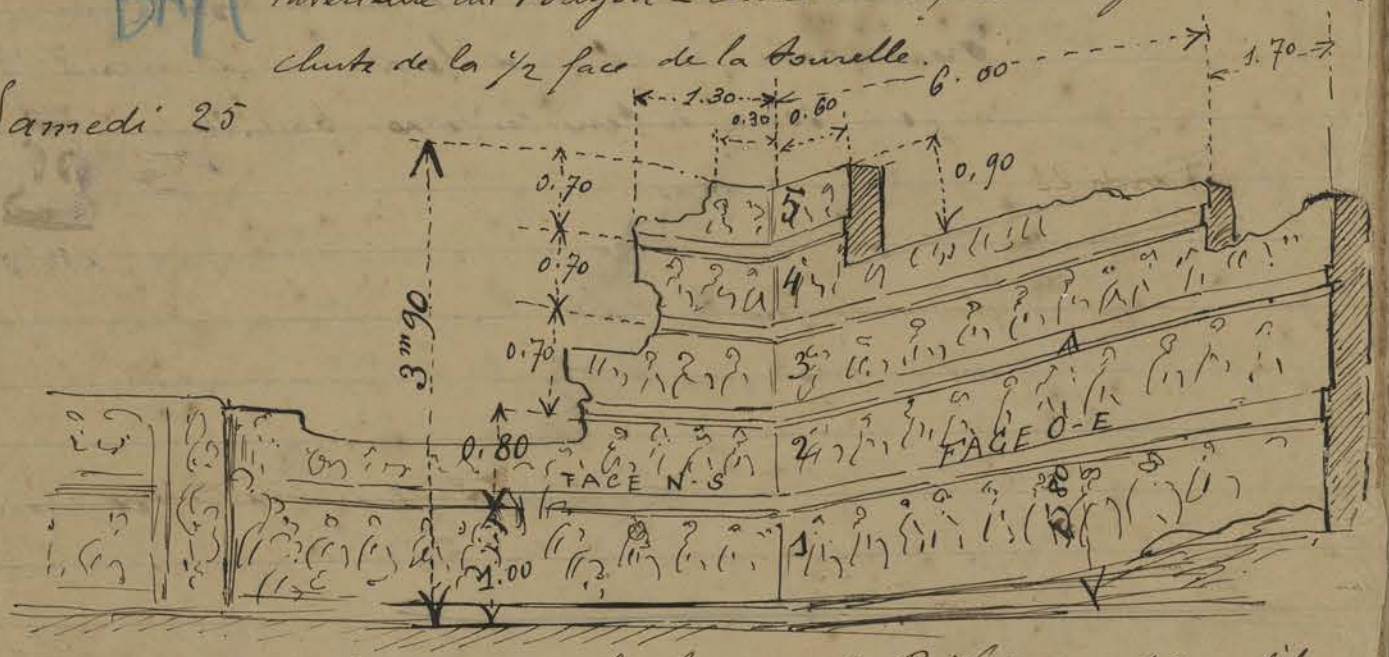
La fouille derrière la Terrasse du Roi Lépreux est complètement dégagée dans la partie N.S. et sur les 4 registres supérieurs de la face O E. On continue à débloquer les parties basses de cette dernière face: seule la partie d'angle la plus élevée possède 5 registres en hauteur de sculptures.

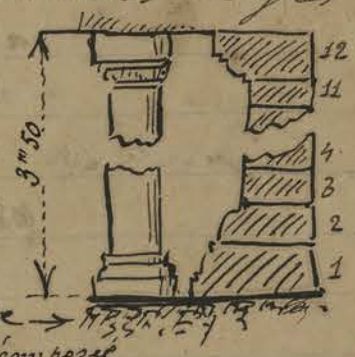
Trouvé dans les déblais de la Chambre E du Gopura Sud
du 1er Etage du Bapuon 1 petit couvercle en faience
(magasin.)
En enlevant les terres a la base du mur sud partie
E de la Chaussé exter.re d'Angkor Vat on
met à nu plusieurs bases de colonnes de grès
encore en place et dont les
futs avec tenon gisent à
peu près intacts non loin : il sera
nécessaire de consolider ces
bases et la laterite
qui les supporte
si on veut les remettre en place

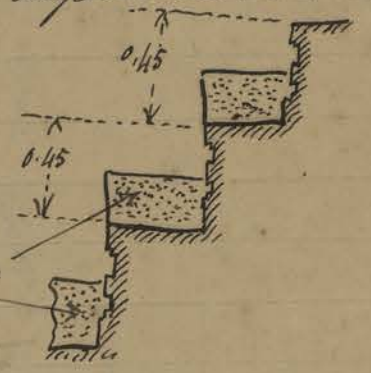
Samedi 22 Trouvé un morceau de schiste en poursuivant le
dégagement de l'allée dallée longeant le bord E du
Grand Bassin du Phimanakas dans l'angle SE
Le dallage à cet endroit est recouvert de laterite.
Commencé à déblayer les abords du soubassement
du Gopura Sud du 1er Etage du Bapuon
Lundi 24 Le dégagement complet de la base du mur Sud de la
Chaussé d'Angkor Vat laisse apercevoir
des creux atteignant parfois 0.60 de
profondeur : cela peut expliquer le

mouvement de renversement constaté aux parties effondrées de ce mur.

Bap — Fait à l'escalier sud du Bapuon disposer des marches de hauteur égales à la moitié des marches de grès pour faciliter la montée : ces marches ont une longueur de 0m40.

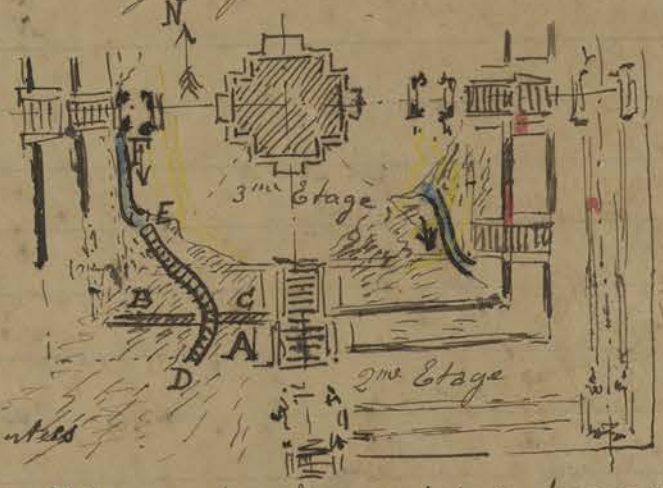
En rouge parties récemment écroulés
En bleu les rigoles cimentées
En jaune les fissures indiquant un mouvement de decollement des terres.

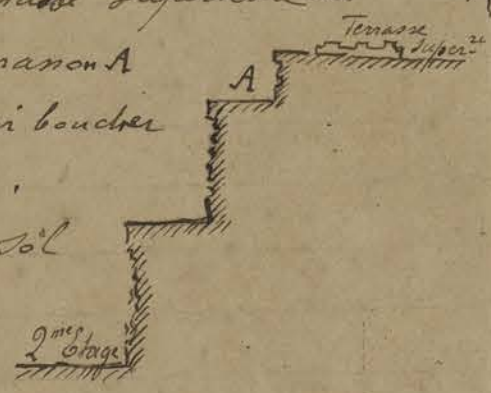
Lundi 12 Fait enlever les terres sur la terrasse supérieure du Baphuon qui masquaient le terrasson A (face O partie sud) afin de pouvoir boucher les fissures produites par les eaux.

Une rigole est creusée dans le sol pour eviter le déversement des eaux sur la Coulée de terre S.O et les ramener dans le canal en degrés de pierre pratiqués à cet effet. DE sur le croquis de la p. 202-31

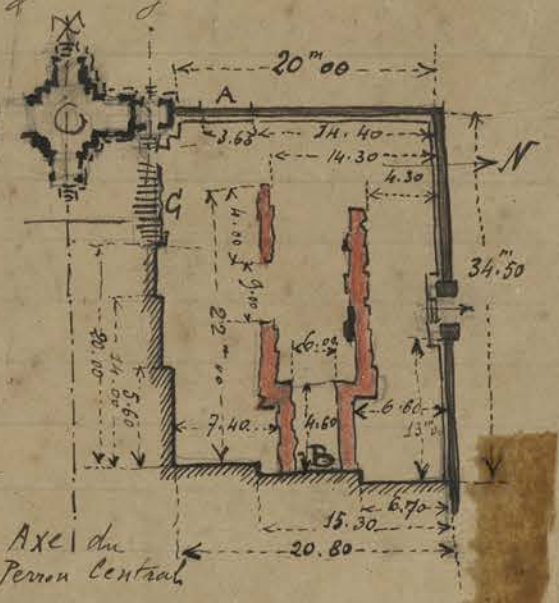
A = brèche dans le mur d'enceinte
B = partie de la frise des Garudas dont manque la base (voir 176-26)
C = arrêt des bas reliefs (voir 208-20)

A noter que l endroit où cet arrêt du bas relief des Garudas caryatides se produit est marqué par une amorce d'angle en retour vers le nord.

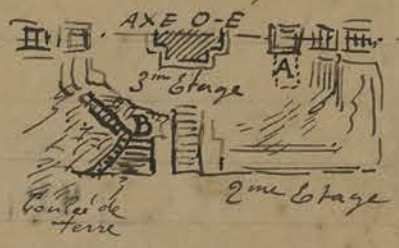
Au Bapuon on dégage le peu qui reste de la branche Sud du Gopura E de la seconde supérieure en A remettant sur pied 2 montants de baie retrouvés dans les débris et aplanissant le sol avec de la pierraille concassée pour éviter des affouillements d'eau. Les blocs enlevés ne portant pas moulures servent à épauler la coulée de terre de l'angle SO en B au dessus de l'escalier formant rigole

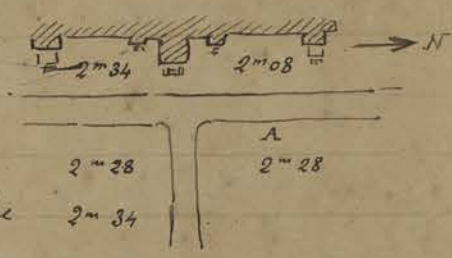
I | Donné deux coups de niveau devant la terrasse des éléphants pour voir si l'on pourrait evacuer les eaux stagnant au pied de cette terrasse de l'autre côté de la route. La lecture indiqué ci-contre indique que les niveaux de fonds au nord du perron central sont plus hauts du côté de la terrasse et plus bas au sud. La hauteur du niveau des eaux en A. est de 2m.00.

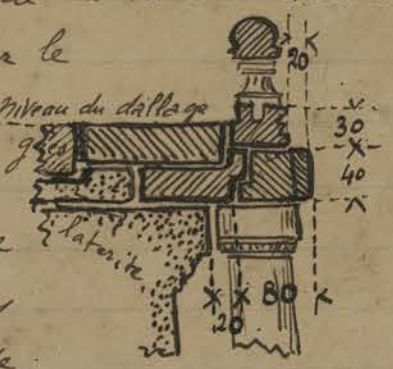
Lundi 17 AV | La réfection de la partie orientale de la Chaussée d'Angkor Vat (212-5) laisse voir le singulier assemblage des pierres formant bordure en saillie sur les colonnes extérieures indiqué ci-contre

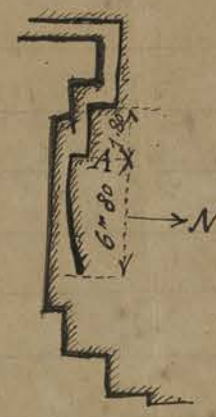
Mardi 25 — TRL — La prise basse a l'intérieure du mur de la terrasse du Roi Lepreux se poursuit vers l'est (voir 210 - 29) après un léger ressaut en A mais en s'écartant legerement vers le nord ce qui d'ailleurs avantage et facilite la fouille en donnant plus d'espace aux coolies qui enlèvent les blocs de latérite de la partie basse.
La profondeur moyenne de la fouille est de 6m 00

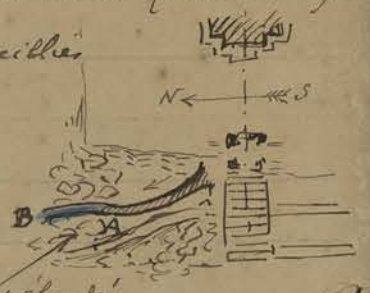
Mercredi 20 — La reprise et le cimentage de la terrasse supérieure du Baphuon face O pour enter les stagnations d'eau et affouillements qui se produisent l'année precedente au cours
Bap. — à continuer vers l'angle NO la rigole en béton (voir 135-1) de ~~A~~ A en B pour empêcher que les eaux recueillies par cette rigole ne se perdent en A au milieu des blocs éboulés qui encombrent cet angle. En bleu la partie de rigole ajoutée.

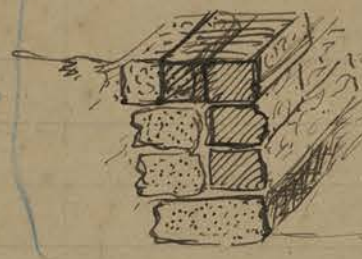
On redresse après nettoyage et déconchage les parties encore en place de la frise naturiste mise à jour au nord de l'enceinte N du Palais (237-20) Comme toujours les pierres sculptées en grès forment un parement dont les assises placées en carreau n'ont aucune liaison avec le mur en latérite situé derrière.

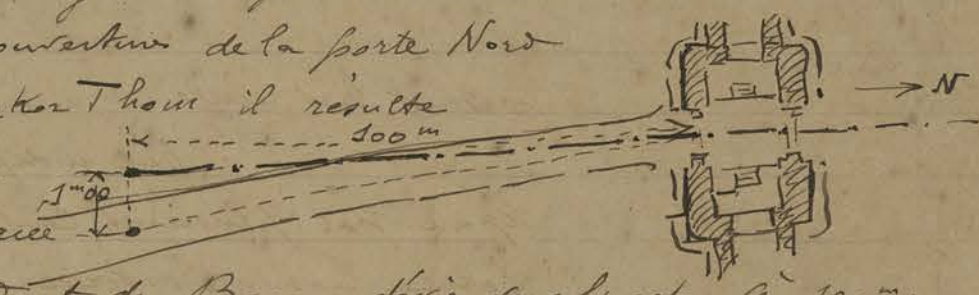
Porte N de Bay. A T

D'un alignement pris au milieu des 2 ouvertures de la porte Nord d'Angkor Thom il résulte que la route trace

y accédant du Bayon dévie vers l'est: à 100m on une différence d'environ 1m00 de désaxement est reconnue entre les axes de la route et de la porte.

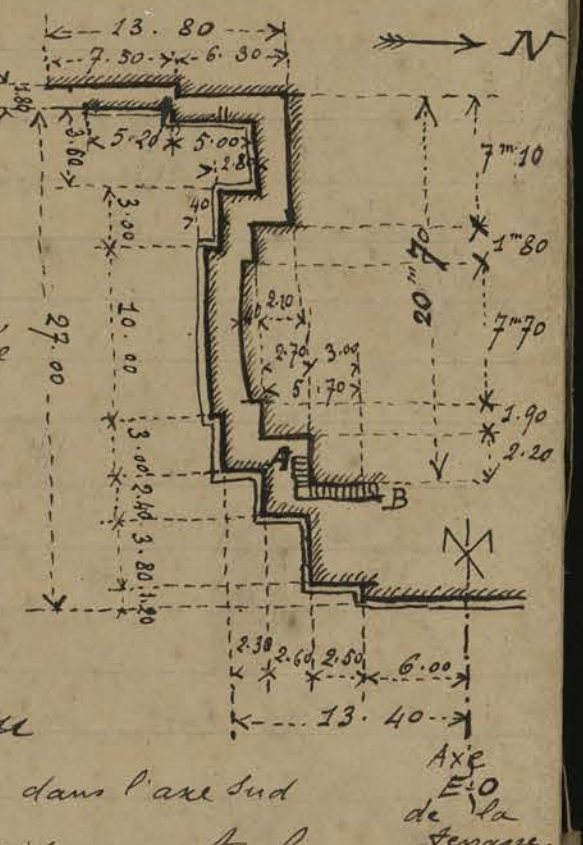
On aménage un escalier en latérite en AB pour permettre aux visiteurs de regagner la plate forme de la terrasse.
La hauteur la plus grande du mur extérieur est de 6m 00 dans l'axe sud
La largeur moyenne du passage entre les deux murs est de 0m 65

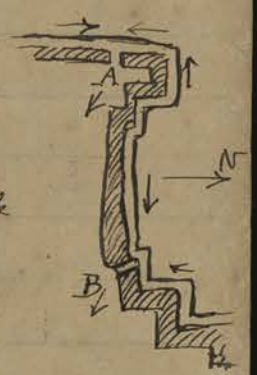
Samedi 6 Une violente pluie d'orage a montré l'utilité d'établir des issues de ecoulement d'eau à la fouille intérieure de la terrasse du Roi Lepreux ; on aménage des pentes pour eviter les stagnations et rejeter les eaux par la cavité existant déjà A et par une fente que l'on agrandit en B

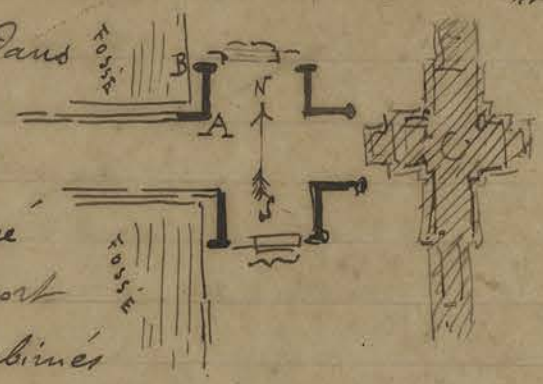
Jeudi 23 On remet en place après avoir redressé le soubassement le Corps du naga AB retrouvé dans le fossé à l'angle NO de la plateforme de la Chaussée d'Angkor Vat devant l'entrée occidentale : les dés de support que l'on retrouve sont très abîmés et de modèles différents.

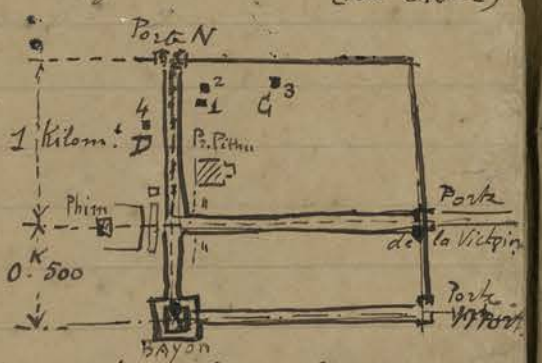
Le débroussaillement des nouvelles terrasses bouddhiques d'Angkor Thom démontre que la terrasse 1 du croquis ci-contre se réduit à des débris de statue de Buddha dont la sculpture n'avait été qu'ébauchée dans la pierre : aucun vestige de terrasses ou plates-formes, mais un piédestal à 3 mortaises du genre de celui trouvé dans la courette N de l'entrée E du Phimanakas (207 - 16) et ressemblant à celui d'Angkor Vat (223-4)

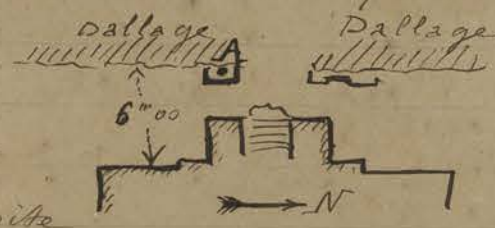
Jeudi 11 — On enlève un dallage en latérite au niveau du sol actuel qui se trouve à environ 6m00 de la partie sud de la face ouest du Phimanakas afin d'élargir les fouilles à cet endroit.
Plusieurs murs en latérite émergent du sol devant cette face O ; sur l'un de ces murs ou massifs en A on trouve un trou d'environ 0m60 de profondeur qui a dû servir à encastrer un mat.
Ph

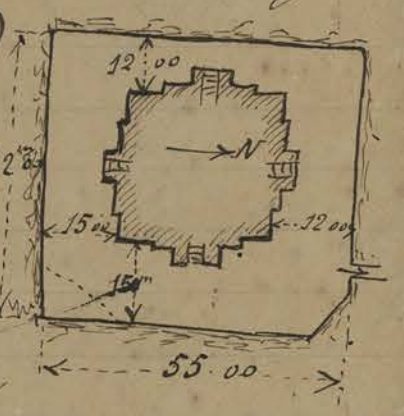
La largeur moyenne des parties en excavation est de 12·00 sur les faces N et O et de 15"00 sur les faces E et S ce qui donne un rectangle excavé de 55" × 62"00 exception faite pour l'angle N-E en pan coupé

Au Phimanakas on achève les fouilles de dégagement de la base du monument en remettant l'alignement de l'angle SE (voir 259 - 22)

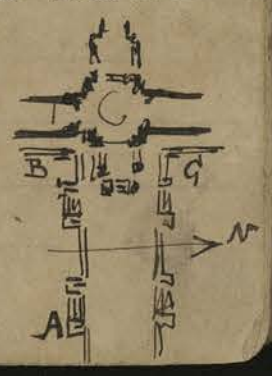
sur l'architecture au grand dommage des pierres.

Remis en place (avec fers et scellement) un about tête de naga sur le second perron sud de la chaussée intérieure d'Angkor Vat (en A) Je fais dégager un peu de brousse en B et en C dont la végétation empiétait un peu trop

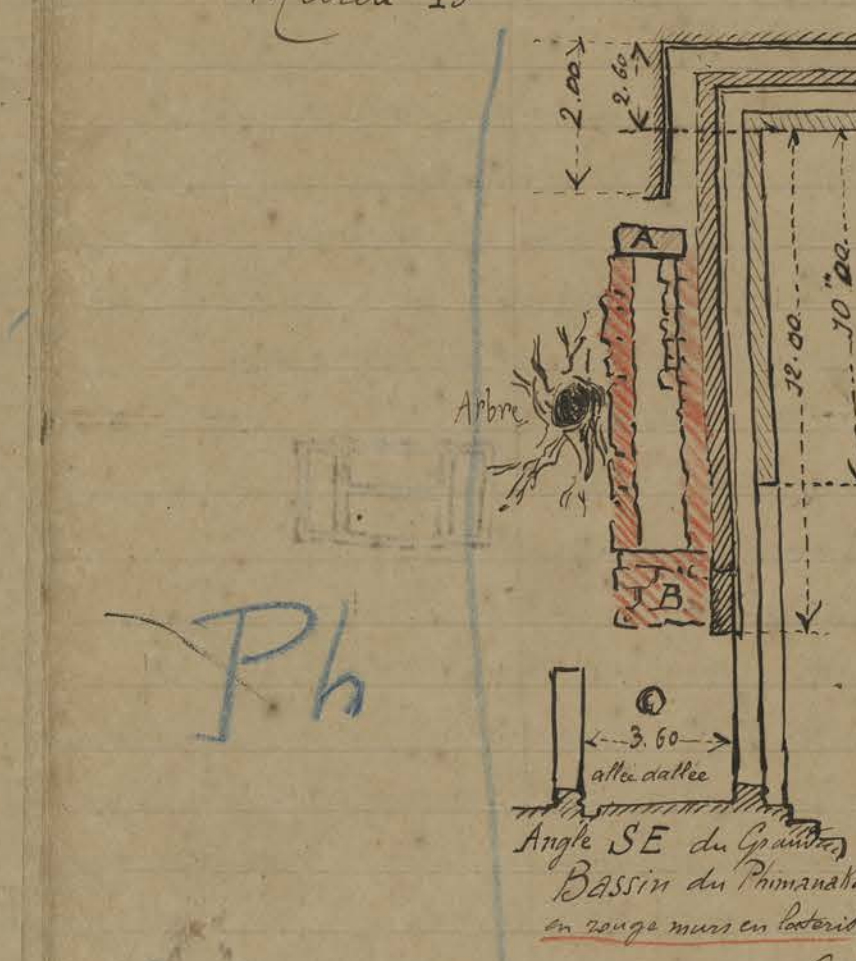
Fait bloquer la brèche A avec des morceaux de latérite afin d'eviter la chute des parties supérieures où subsiste encore une partie du bas relief des Kruts (Garudas)

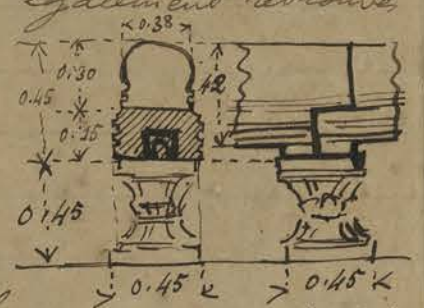
Quelques fragments d'abouts de naga également retrouvés ont été redressés et remis en place. Le dessus des dés portaient une rainure de 0.06 d'épaisseur destiné à s'engager dans une cavité correspondante ménagée sous le corps de la balustrade du naga. Cette manière Khmère de l'assemblage des pierres n'a d'ailleurs été, ici encore,

d' aucune utilité.

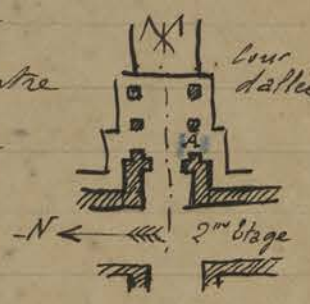
Jeudi 12 Remarqué au peristyle intérieur O de la Cour supérieure d'Angkor Vat en A du porche central une fissure legère intéressant la moitié du linteau entre les 2 piliers: pris note pour pouvoir suivre les progrès.

La Cour dallée intérieure de cette etage commence à être envahie d'herbes et d'arbustes dont quelques uns deja gros et appartenant à l'espece du banian descellent des blocs du soubassement supérieur. Un nettoyage s'impose dans cette partie.
