REPUBLIQUE du CAMBODGE

ECOLE FRANÇAISE  
D'EXTREME-ORIENT

Il nous avions établi à la date du 2 septembre 1970,  
un rapport intermédiaire (n° 213/EG/70) exposant les travaux  
réalisés par la Conservation de juin à août 1970, pour  
faire connaître, durant cette période particulièrement  
critique, ce qu'il avait été possible de mener à bien  
malgré les hostilités. Le présent rapport reprend ces  
données afin de dresser un bilan complet des efforts  
déployés en 1970. CONSERVATION D'ANGKOR

## B A P H U O N

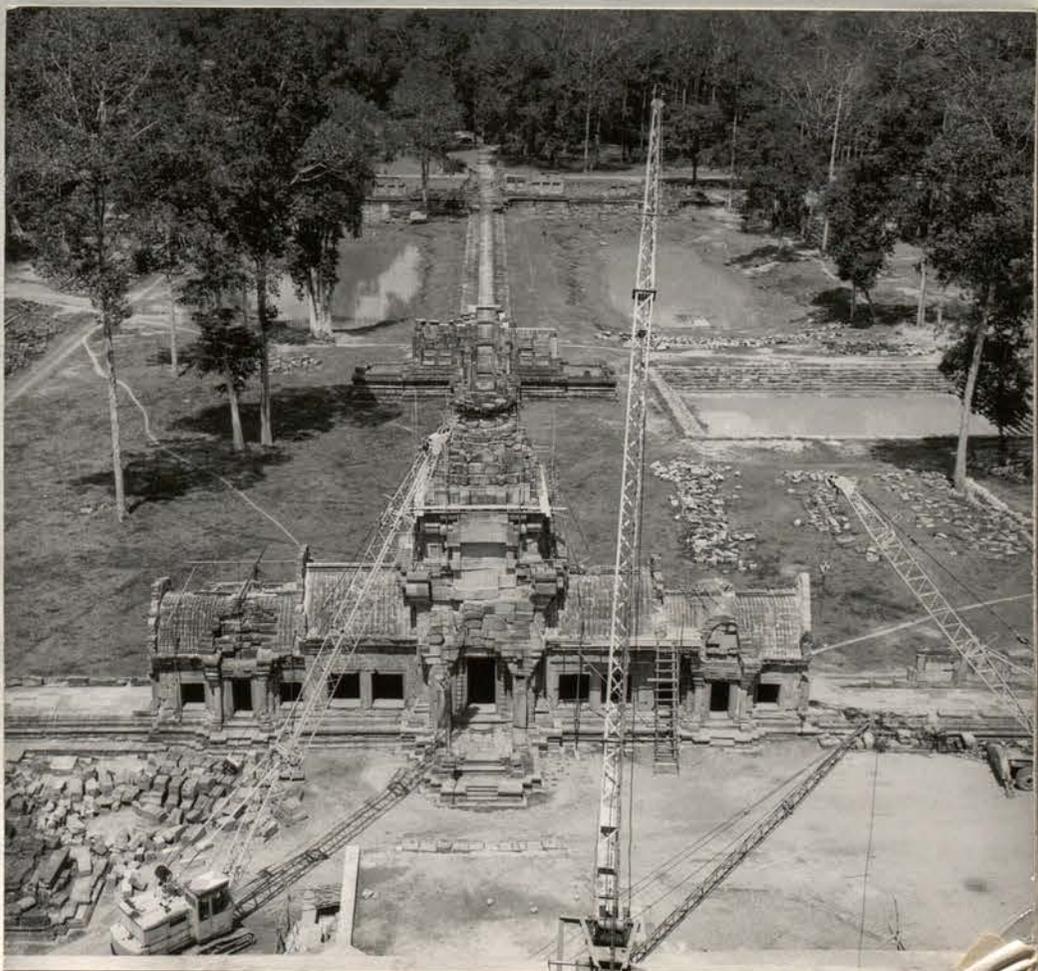
- A - Temple-montagne, Premier étage, côté Sud, section Est (vue vers Est). Ravalement terminé des assises de couronnement; 25 décembre 1970 (cl. 6 x 6 n° 7835).
- B - Pavillon d'entrée III Est; face occidentale: frontons pignons remontés; 3 juillet 1970 (cl. 6 x 6 n° 10341).

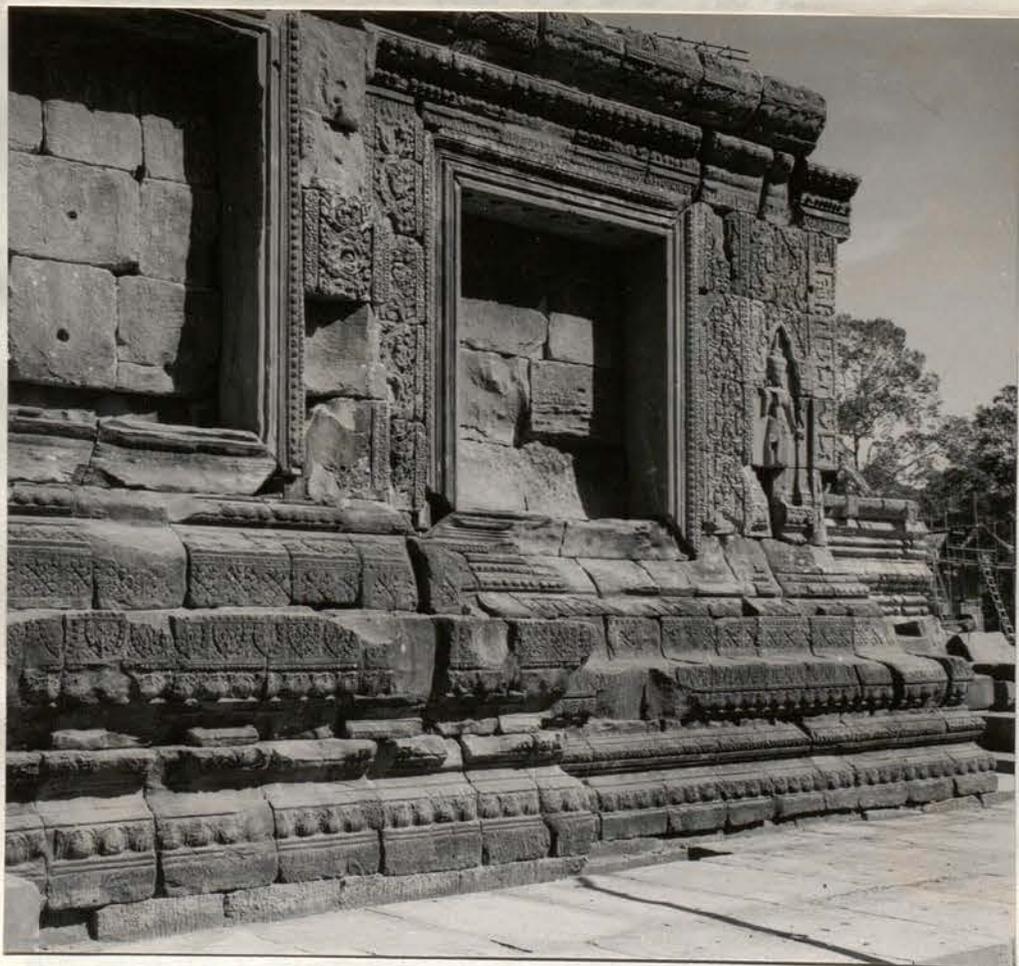
- A - Pavillon d'entrée III Sud; état des travaux; 23 octobre 1970 (cl. 6 x 6 n° 7718).
- B - Ailes orientales reconstruites; façade Sud; 25 décembre 1970 (cl. 6 x 6 n° 7830).

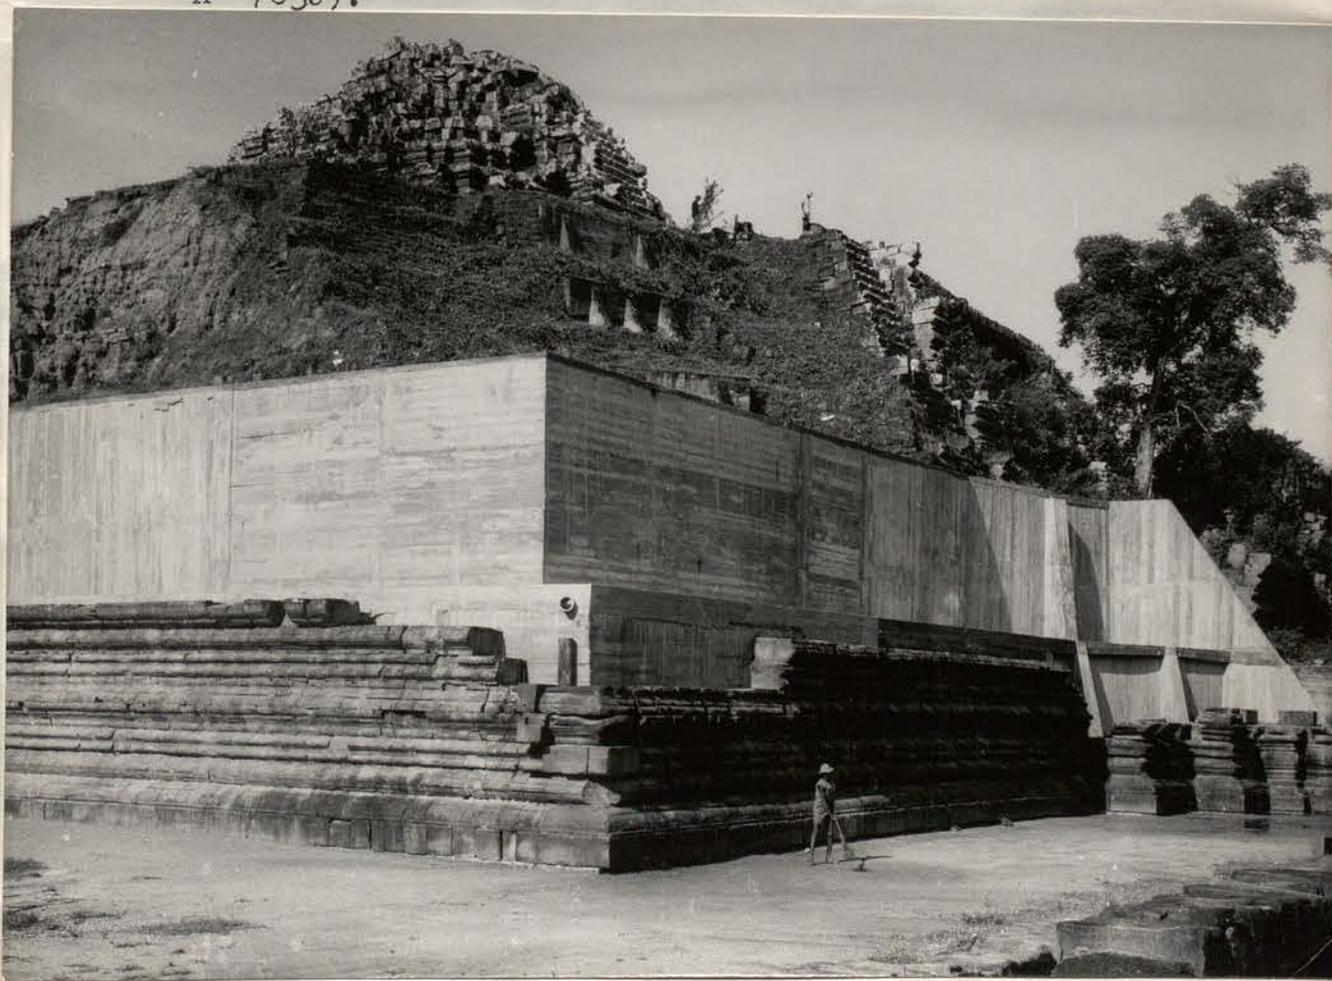
A - Deuxième étage; face Est; structures en béton achevées pour les deux niveaux; état du remontage du premier niveau; 20 juillet 1970 (cl. 6 x 6 n° 7344).

B - Deuxième étage; face Est, angle Nord-Est; parement de la première section remonté; 11 septembre 1970 (cl. 6 x 6 n° 7630).

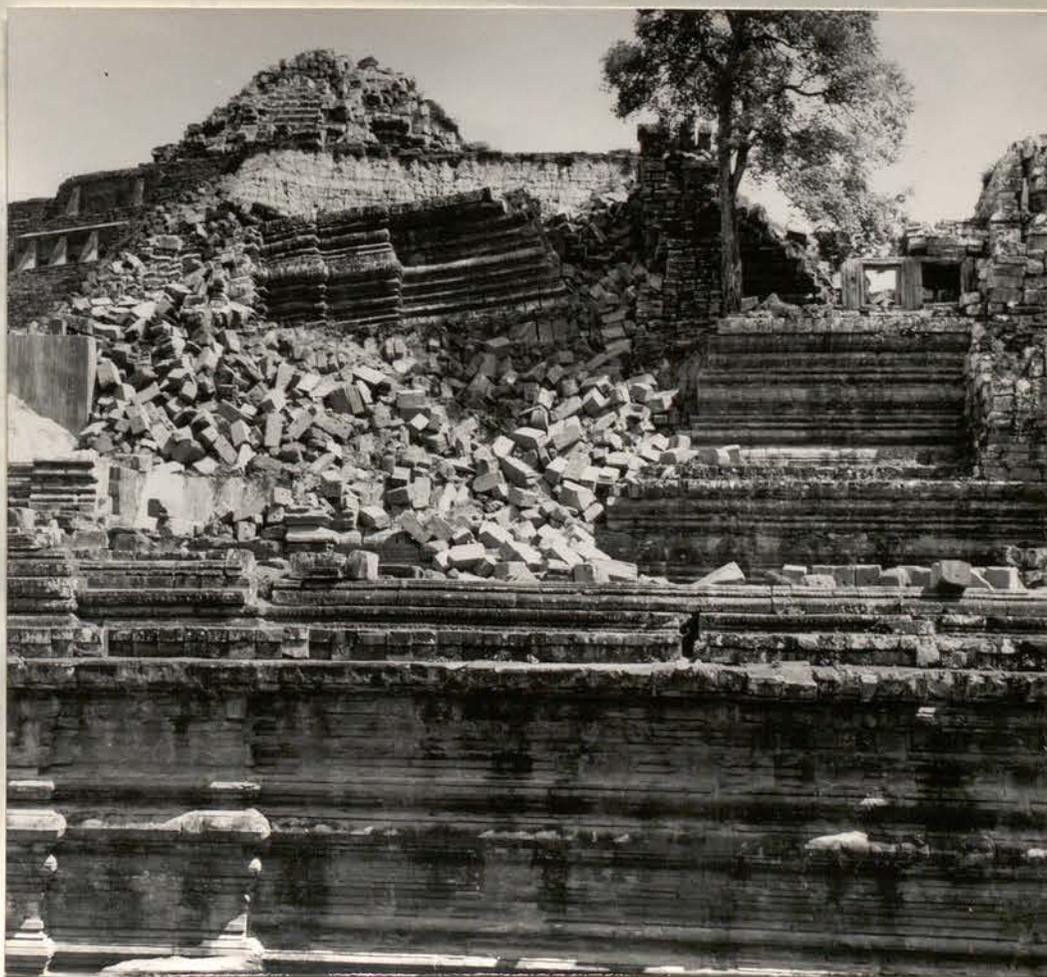
- A - Deuxième et troisième étage, face Nord, moitié Est; glissement de l'escalier axial au droit des travaux de confortation interrompus le 7 juin 1970; 23 octobre 1970 (cl. 6 x 6 n° 7711).
- B - Même secteur; vue d'ensemble; 23 octobre 1970 (cl. 6 x 6 n° 8933).

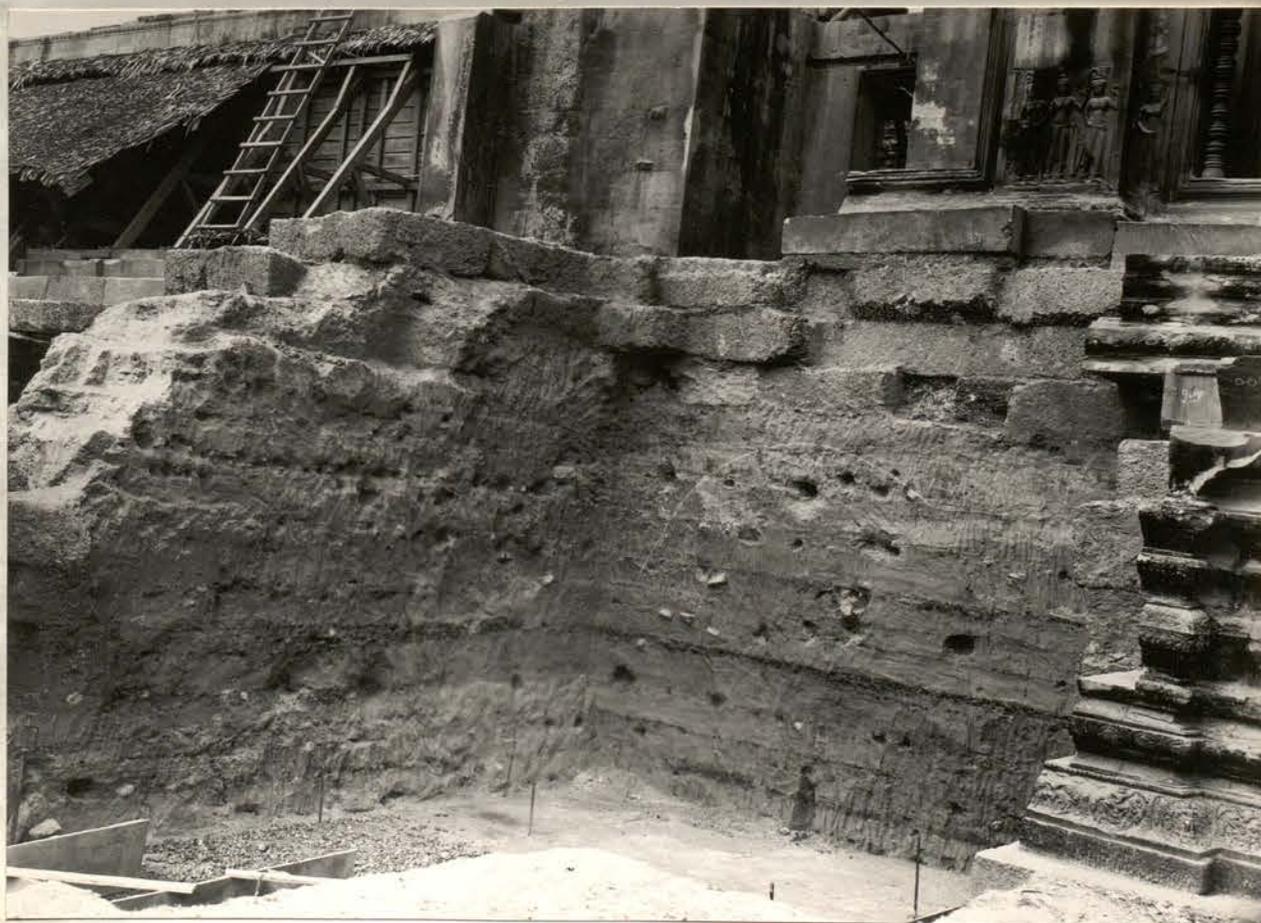
- A - Pavillon d'entrée III Est; entrée Sud; porte intérieure Est; dépôt de fondation dans le libage de latérite, sous le seuil de porte; 6 mars 1970 (ph. 13 x 18 n° 12 217).
- B - Pavillon III Est, entrée Sud; angle Nord-Est du soubassement déposé; coupe sur le remblai et la structure; 19 mars 1970 (ph. 13 x 18 n° 12 224).

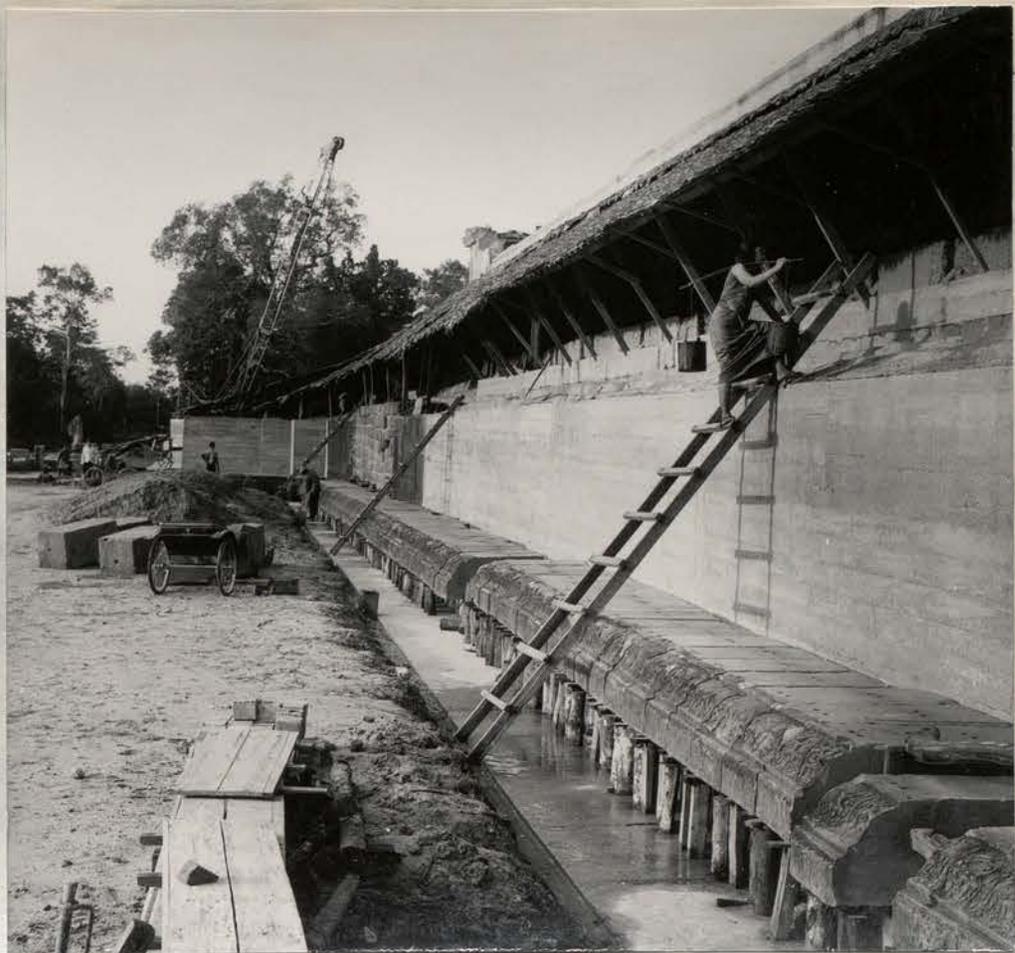
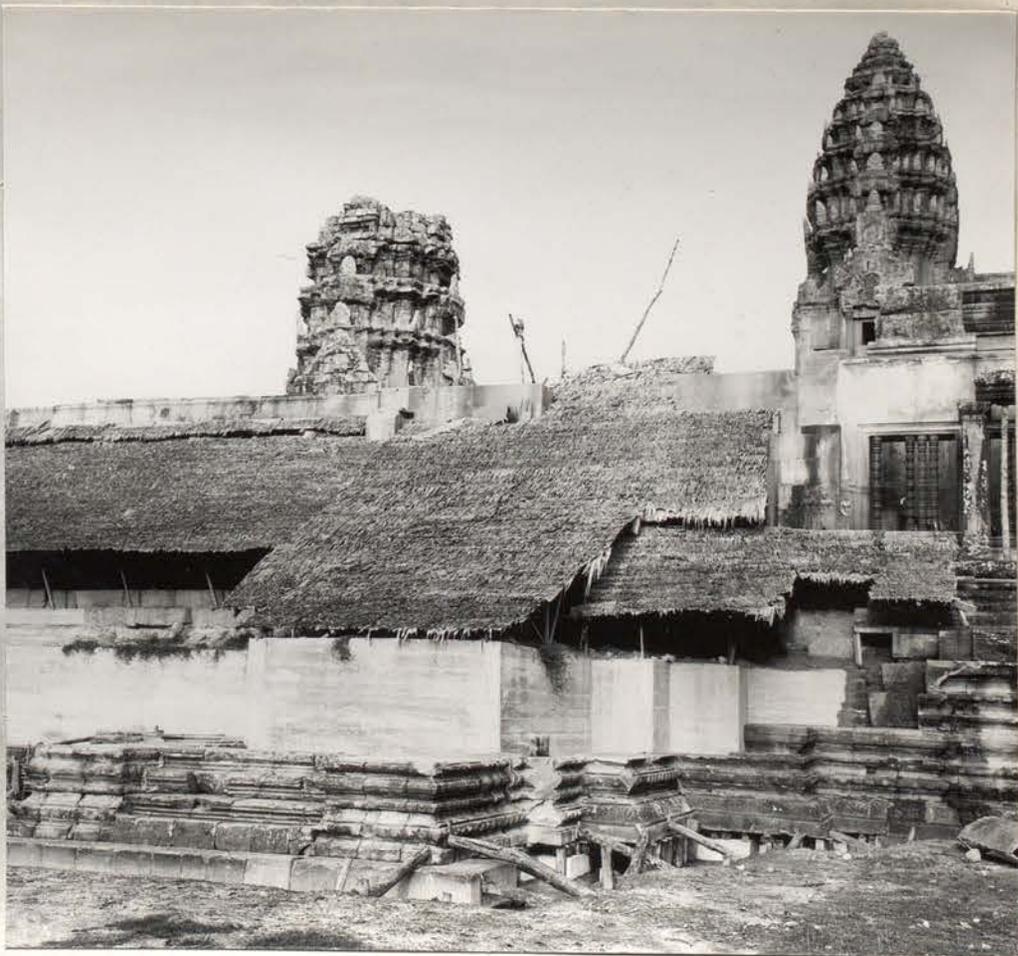
A - Galerie du Barattage, vue vers Sud; réglage de la première assise du soubassement; 28 août 1970 (ph. 6 x 6 n° 7588).

B - Entrée axiale III Est, entrée Sud, angle Nord-Ouest; réglage des trois premières assises du soubassement; 28 août 1970 (ph. 6 x 6 n° 7589).

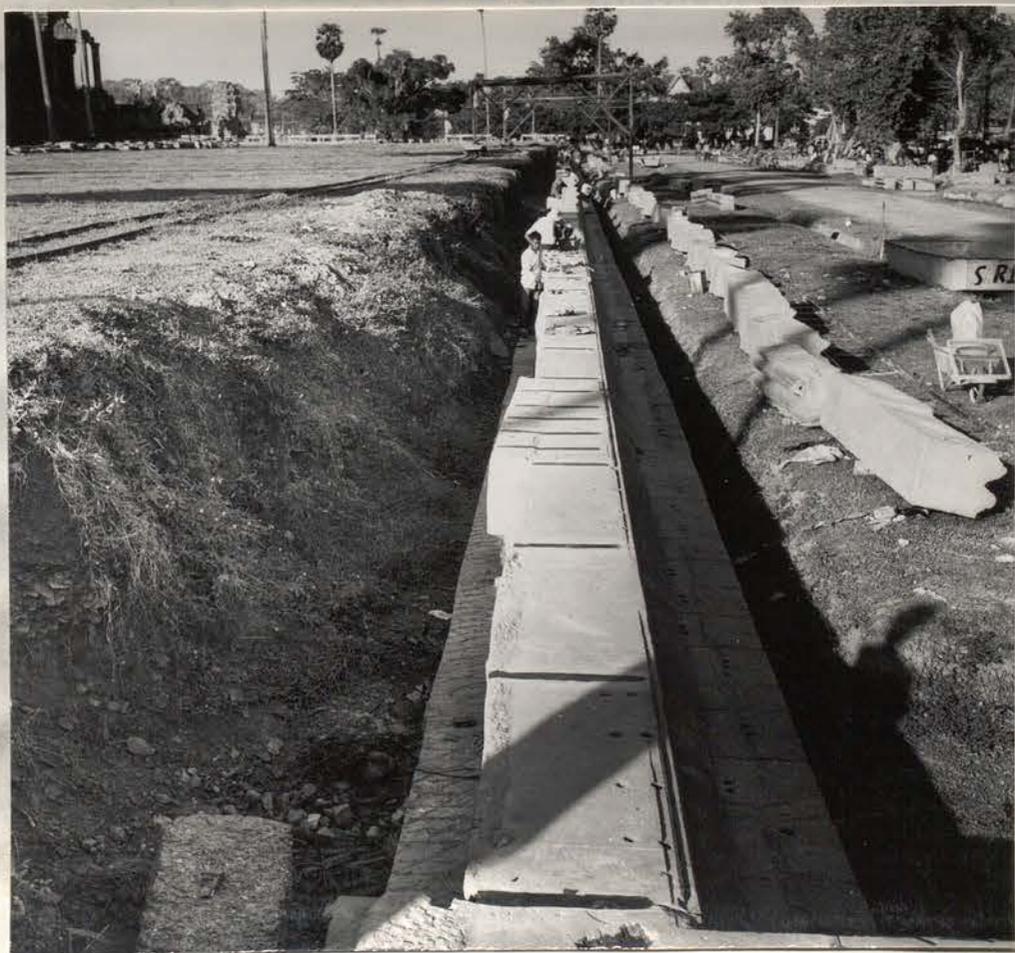
A - Terre-plain du temple; mur de soutènement, côté Nord, section orientale. Nâga-balustrade achevé; 25 décembre 1970 (ph. 6 x 6 n° 7808).

B - Terre-plain; mur de soutènement, côté Nord, section occidentale, vue vers l'Ouest. Remontage de la seconde assise; 25 décembre 1970 (ph. 6 x 6 n° 7807).

En 1969, nous avons achevé la reconstruction intégrale de la section orientale du mur de soutènement, côté Nord, et nous commençons de caler la nâga-balustrade . Ce travail s'achevait lorsqu'il fut interrompu par les événements de Juin . Il ne restait plus qu'à compléter et restituer les manques . Il n'y avait bien entendu aucune urgence, mais à trop attendre on risquait de voir les cales de bois pourrir et certains blocs basculer et se briser . Vers le mois d'août, ayant pu rassembler une petite équipe de tailleurs de pierre, je les ai mis à parachever ce travail . Rapidement mené à bien il était terminé en décembre et ce bel ouvrage rendu à sa force originelle (Ph. 6 x 6 n° 7808; Pl. 13 A) .

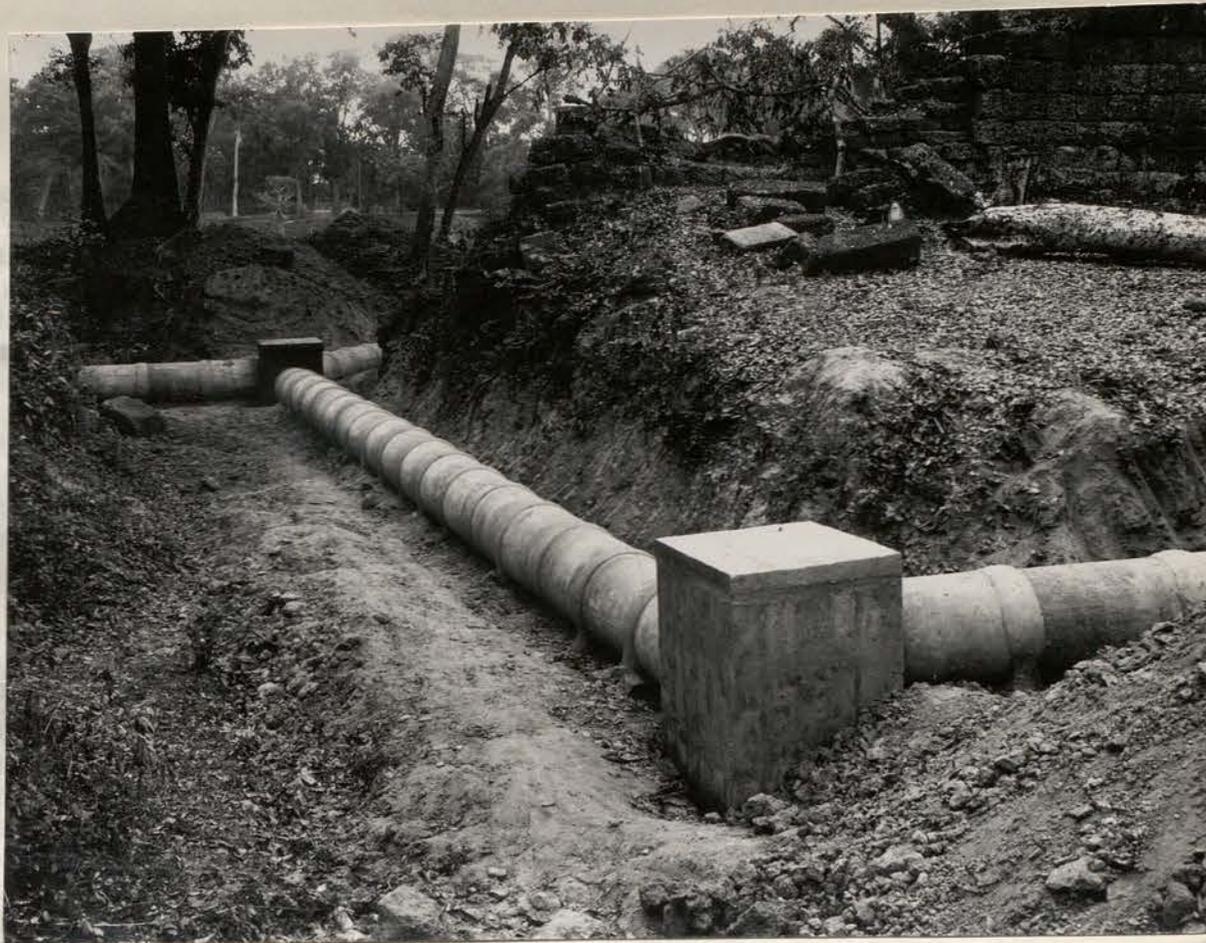
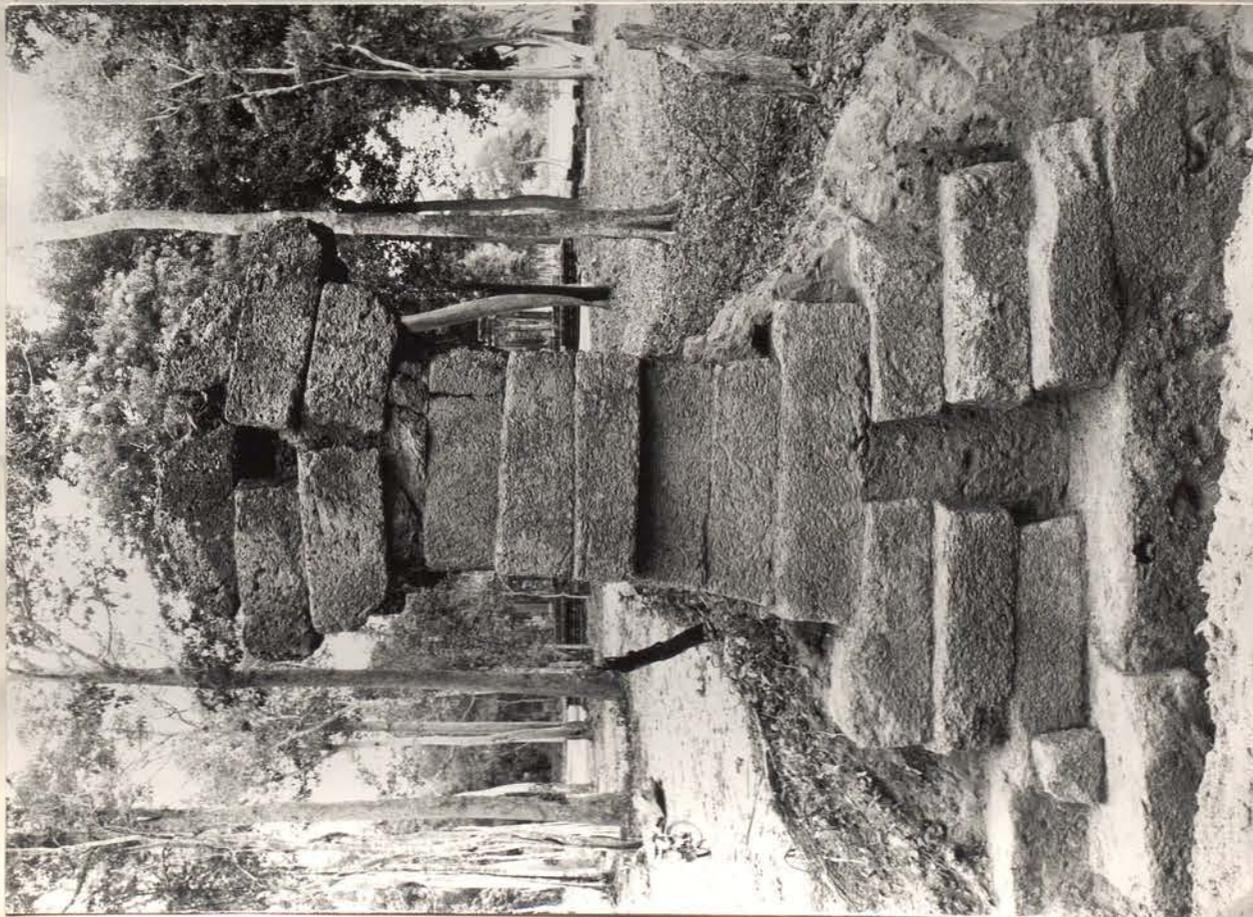
- A - Pavillon d'entrée IV Est; entrée latérale Sud de la muraille; utilisation du ravinement pour l'égout collecteurs vers la douve Est; 2 avril 1970 (ph. 13 x 18 n° 12 235).
- B - Muraille IV Est; coupe au droit de l'entrée latérale Sud, côté Est, montrant le mode de construction; 15 mai 1970 (ph. 13 x 18 n° 12 270).

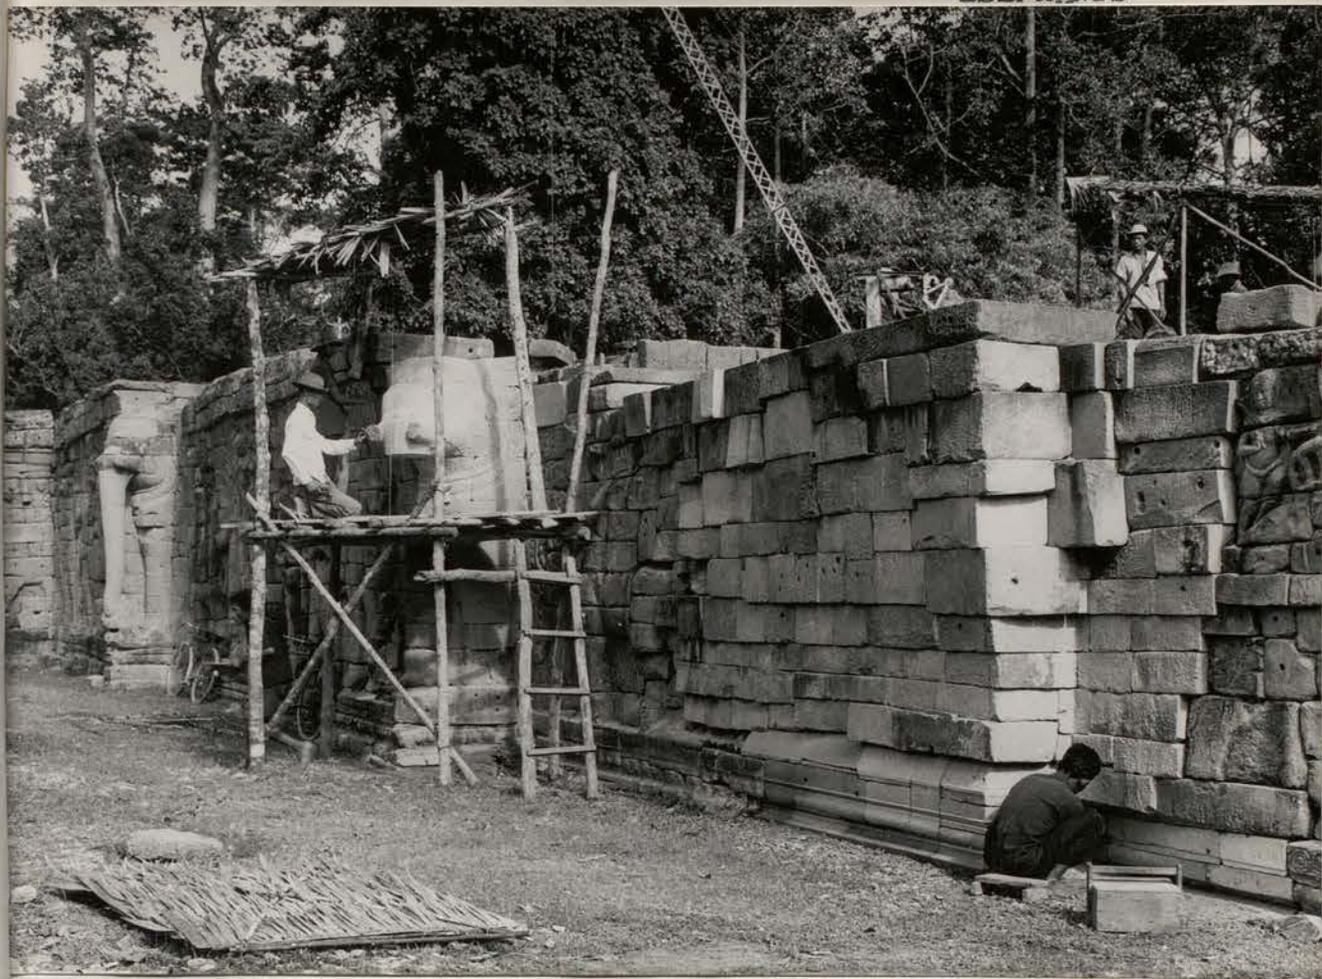
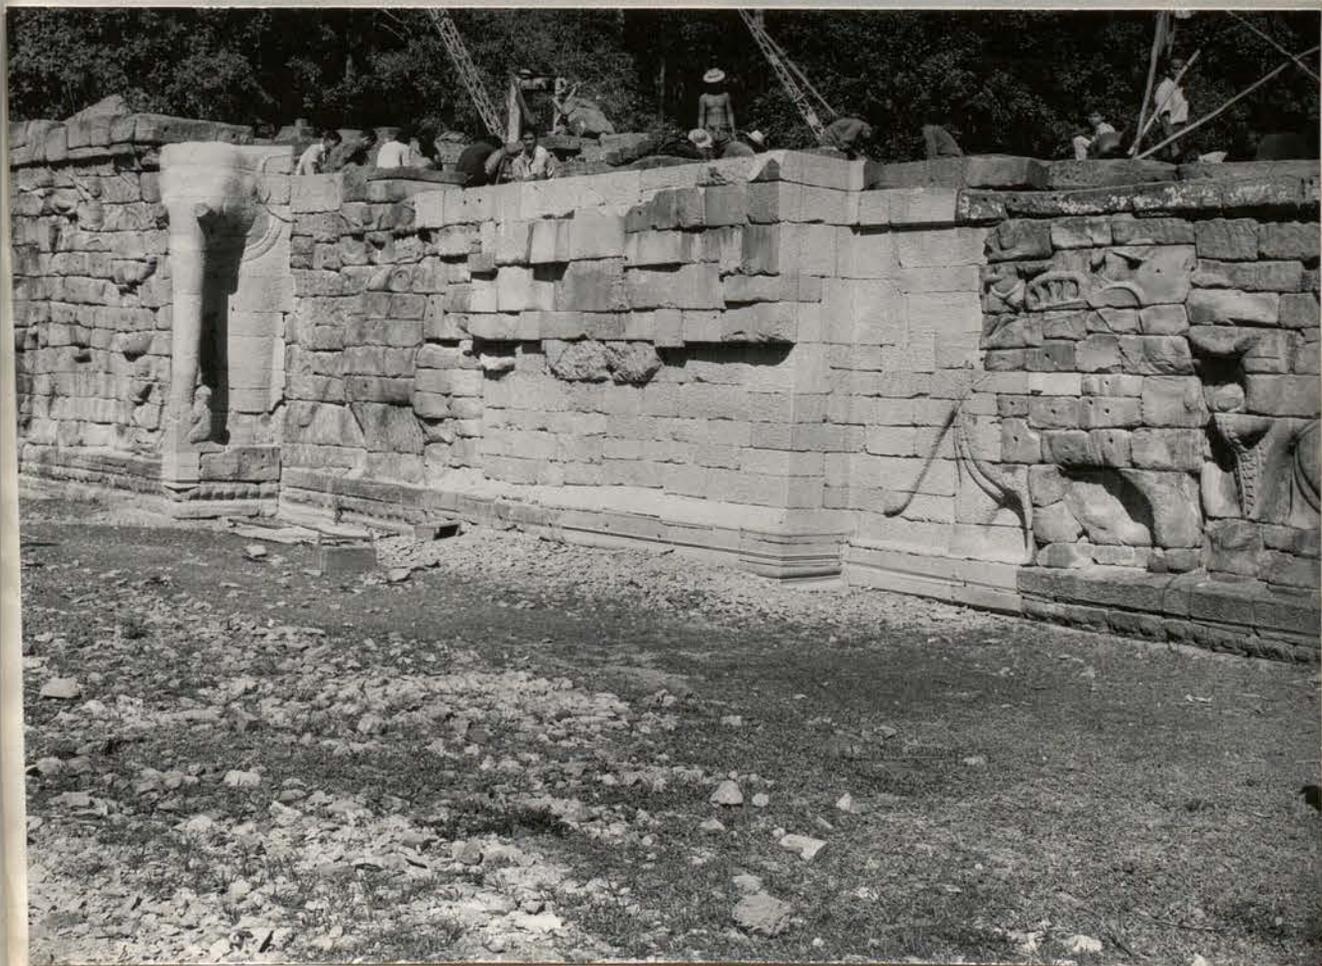
A - Perron Sud, côté Sud, panneau centre Ouest, restitution de l'éléphant d'angle; panneau centre Est, restitution du socle-bahut; 26 août 1970 (cl. 6 x 6 n° 7598).

B - Eléphant achevé; restitution du panneau centre Est en cours; restitution du panneau Est achevé; 18 décembre 1970 (ph. 6 x 6 n° 7763).

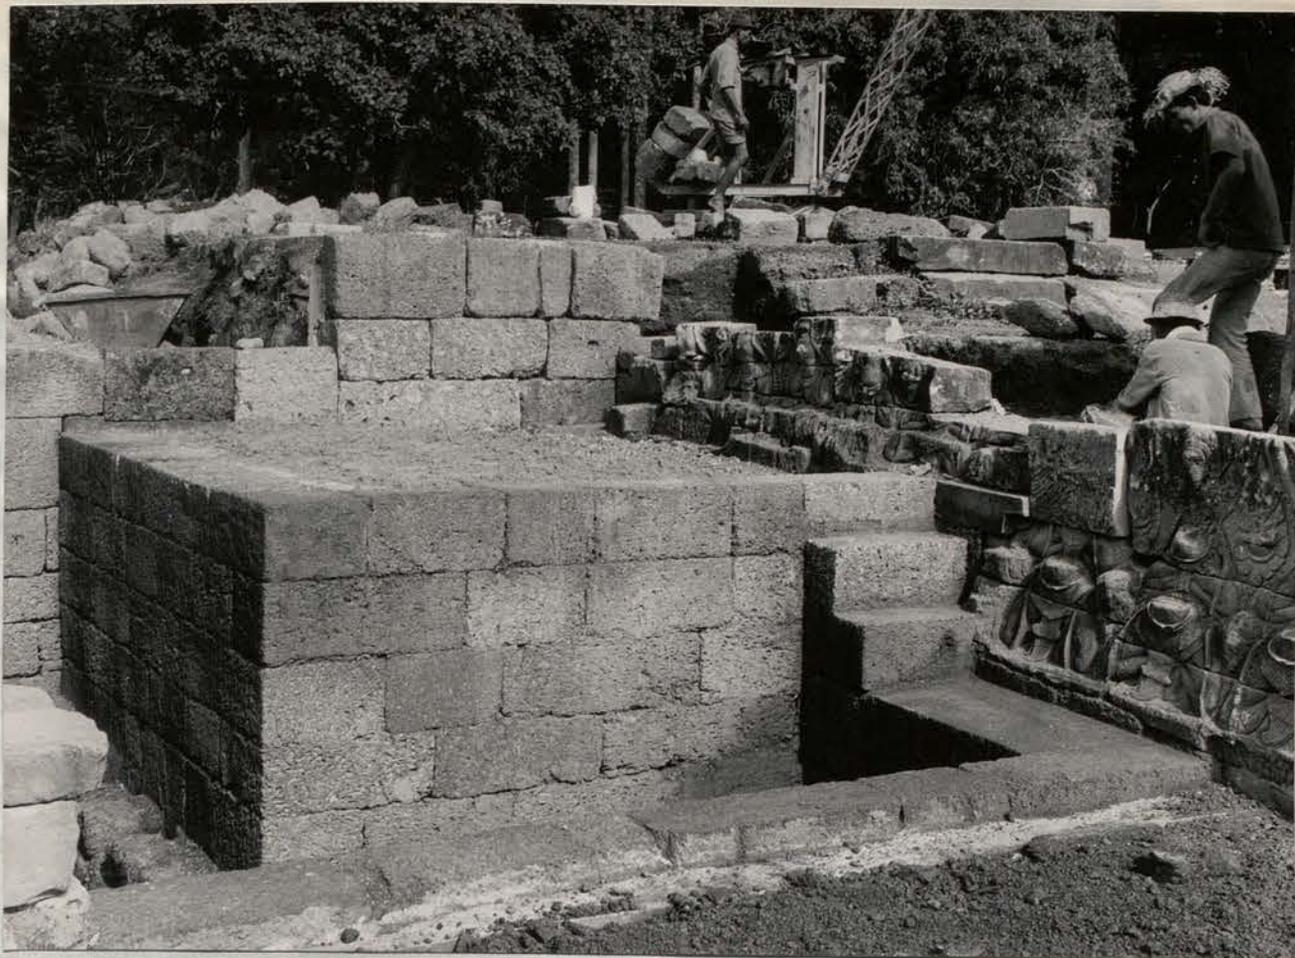
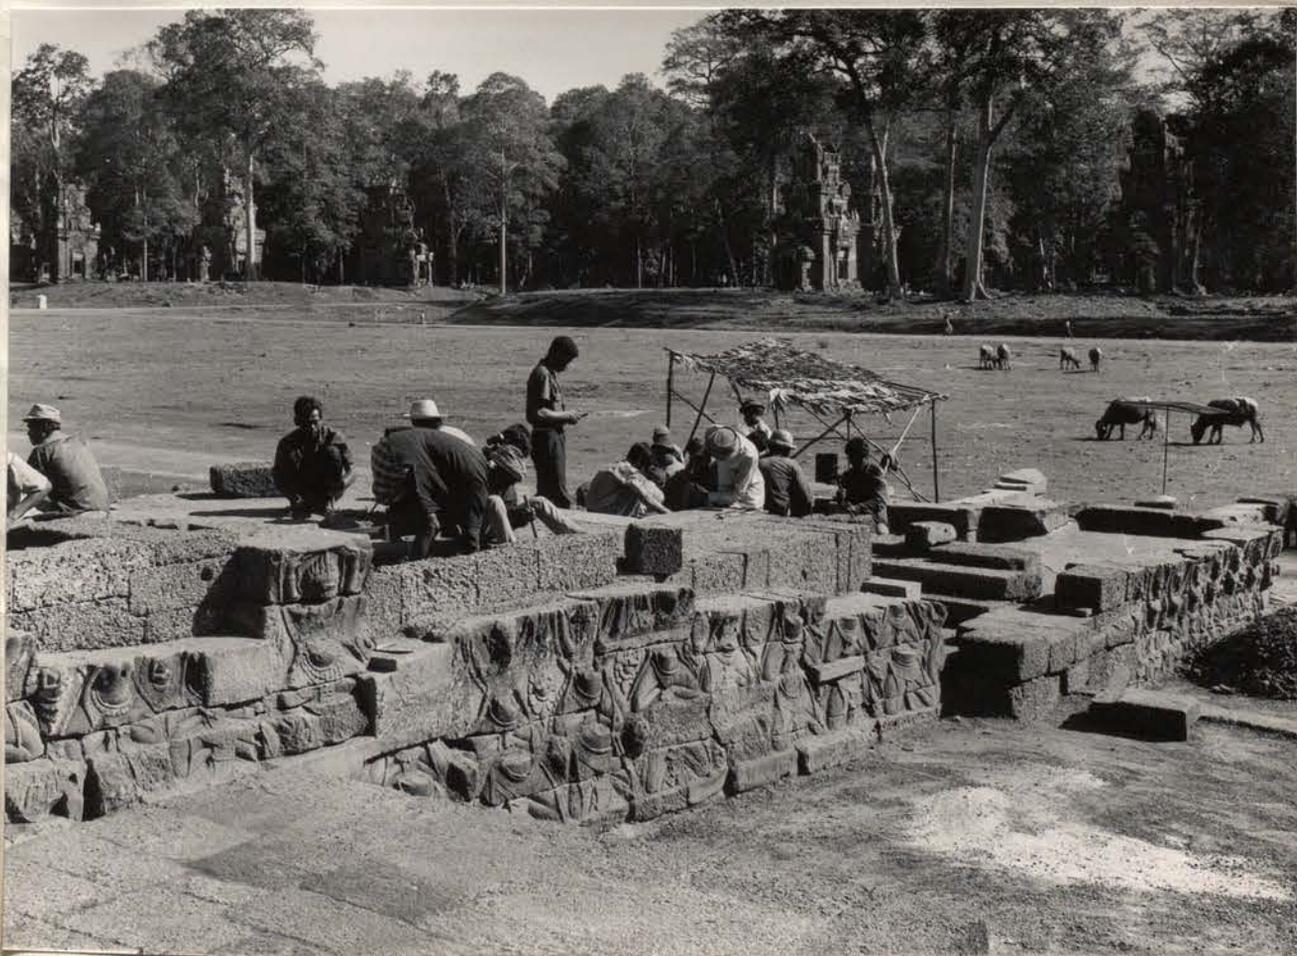
A - Perron supérieur centre Est, angle Sud-Est: escalier de franchissement au-dessus du regard ménagé pour garder visible le 1er état; 28 août 1970 (ph. 6 x 6 n° 7597).

B - Côté Sud du perron centre Est et du perron Est au deuxième niveau après reconstruction; 25 décembre 1970 (ph. 6 x 6 n° 7813).

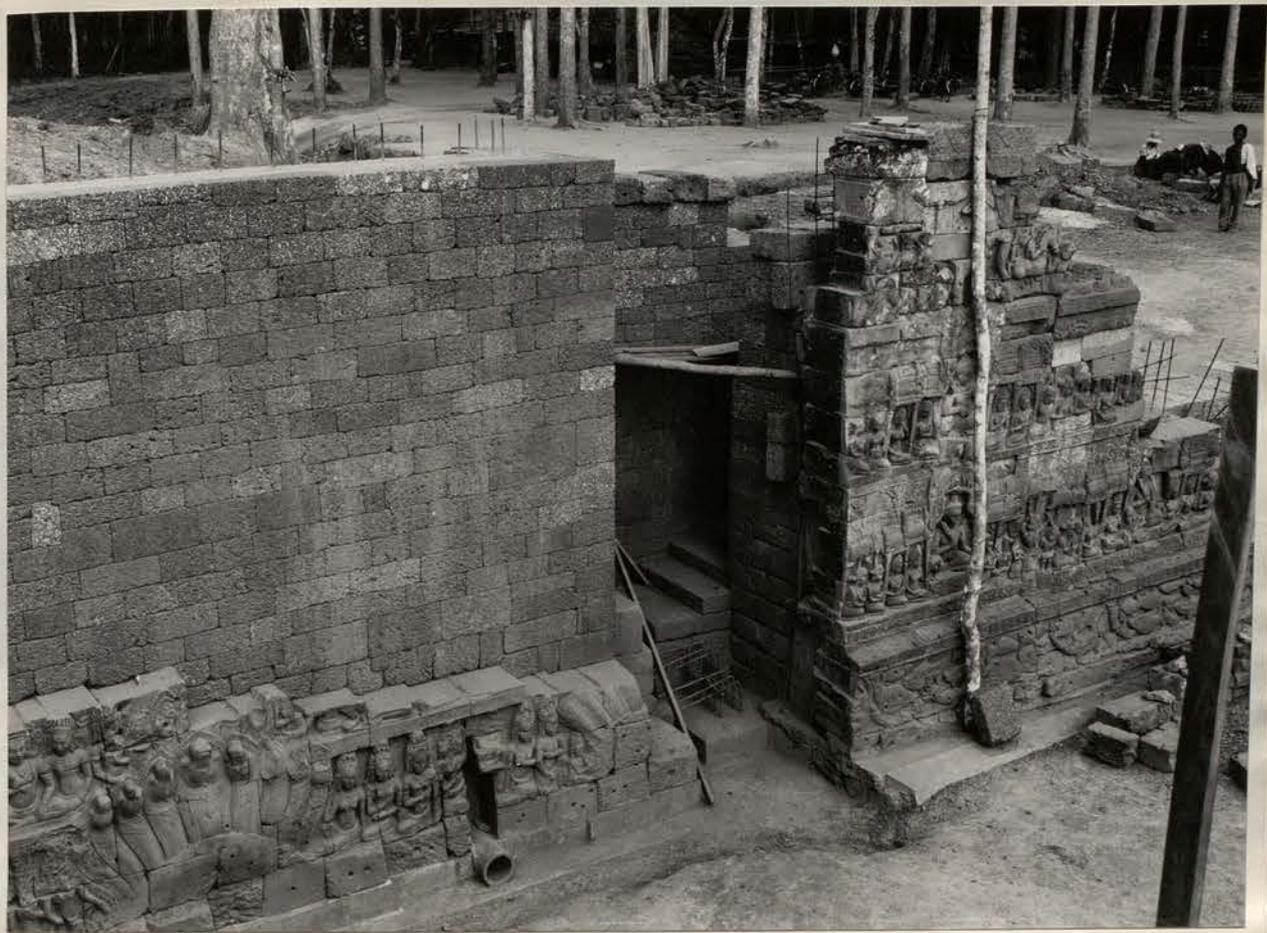
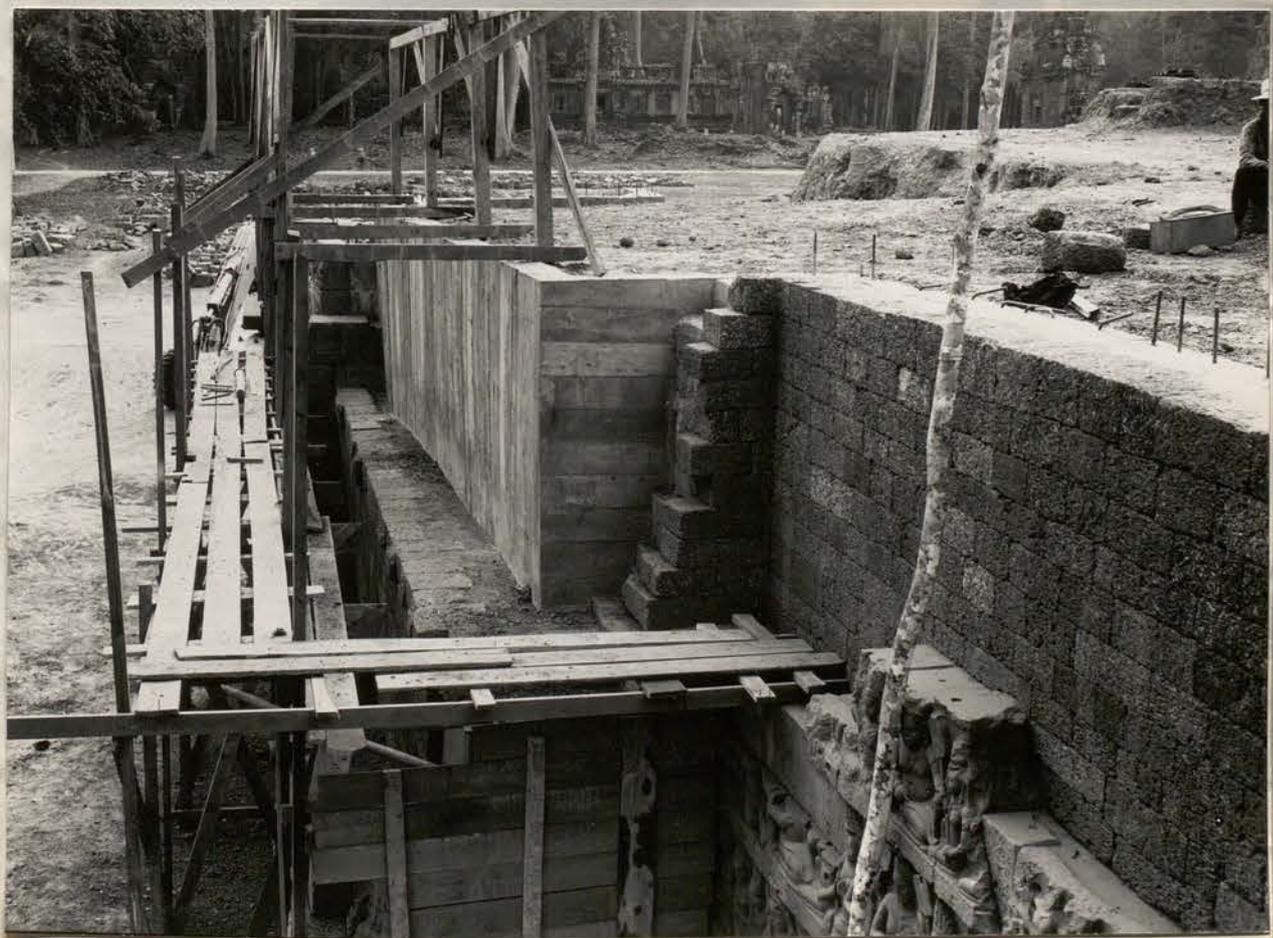
A - Massif central, Aile Nord, face Est; reconstruction du premier état achevée; construction de l'escalier interne; 16 février 1970 (ph. 13 x 18 n° 12 196).

B - Bras Nord, vu vers Est; remontage du parement en latérite des murs-rideaux; 16 février 1970 (ph. 13 x 18 n° 12 197).

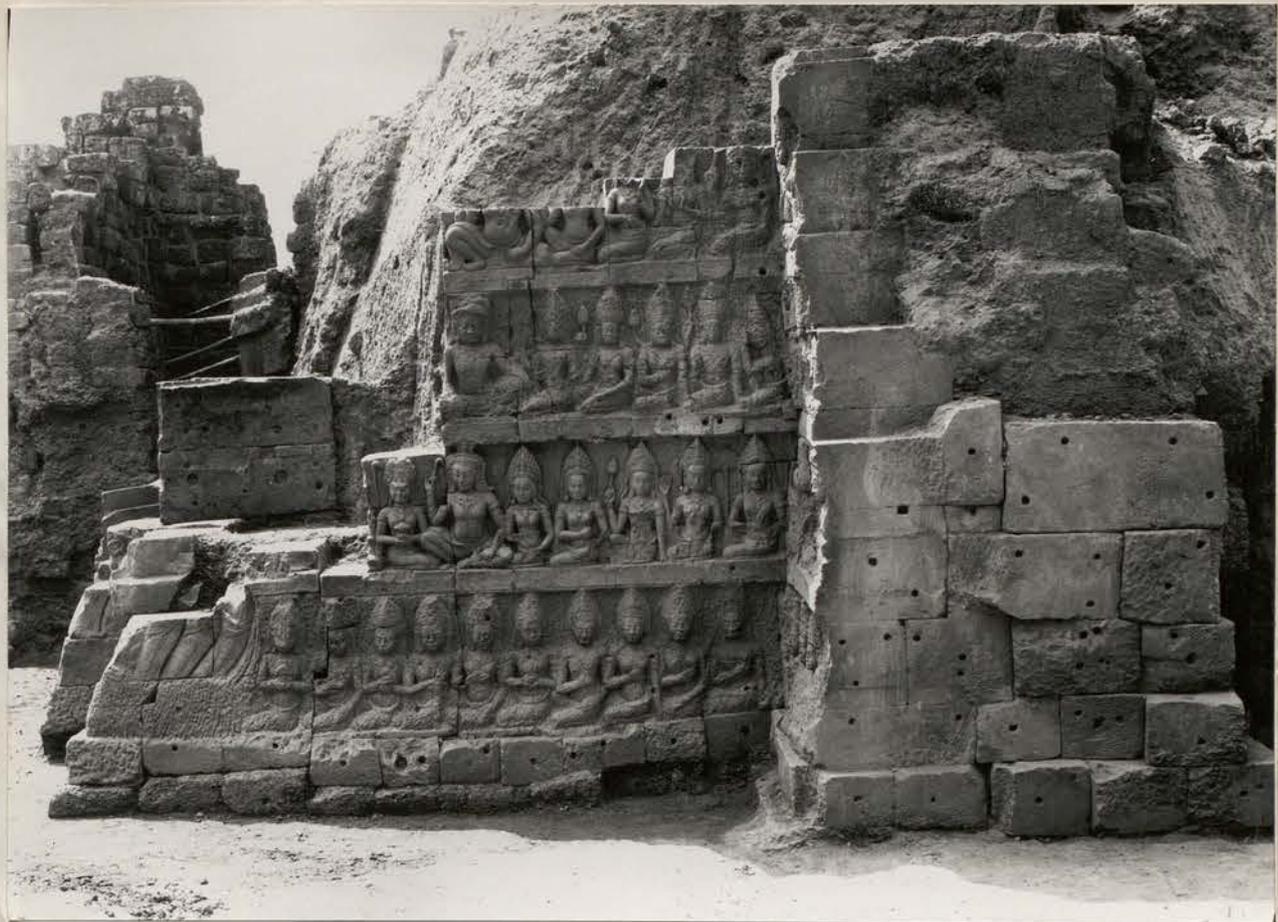
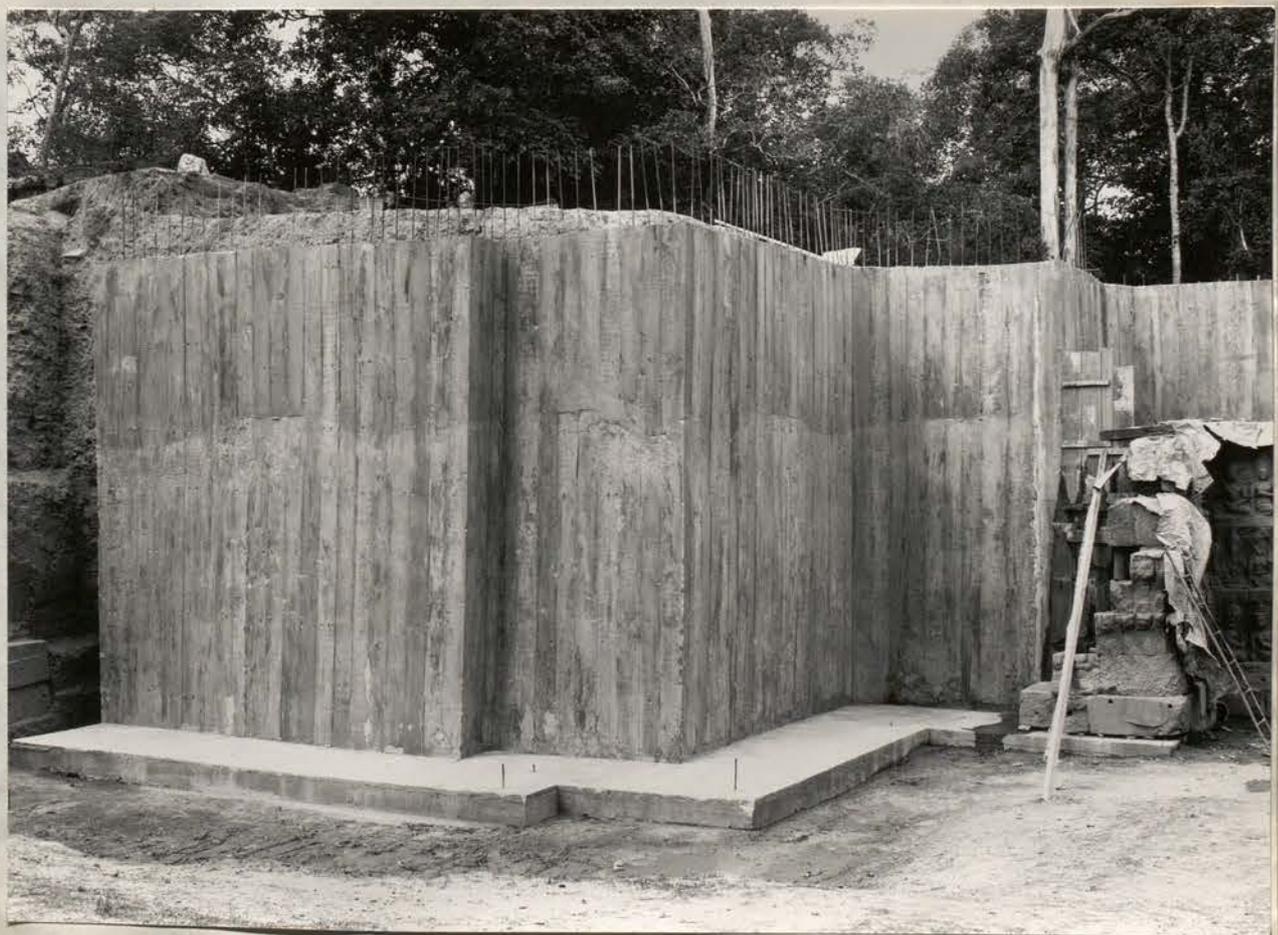
A - Massif central. Angle Nord-Est, premier redan à l'Est, face Nord: reliefs subsistants du premier état lors de leur découverte; 28 février 1970 (ph. 13 x 18 n° 12 212).

B - Bras Nord, moitié Nord, et angle N.E.; substructures en béton armé du premier état; 9 mars 1970 (ph. 13 x 18 n° 12 236).
