REPUBLIQUE du CAMBODGE

ECOLE FRANÇAISE  
D'EXTREME-ORIENT

Il nous avions établi à la date du 2 septembre 1970,  
un rapport intermédiaire (n° 213/EG/70) exposant les travaux  
réalisés par la Conservation de juin à août 1970, pour  
faire connaître, durant cette période particulièrement  
critique, ce qu'il avait été possible de mener à bien  
malgré les hostilités. Le présent rapport reprend ces  
données afin de dresser un bilan complet des efforts  
déployés en 1970. CONSERVATION D'ANGKOR

## B A P H U O N

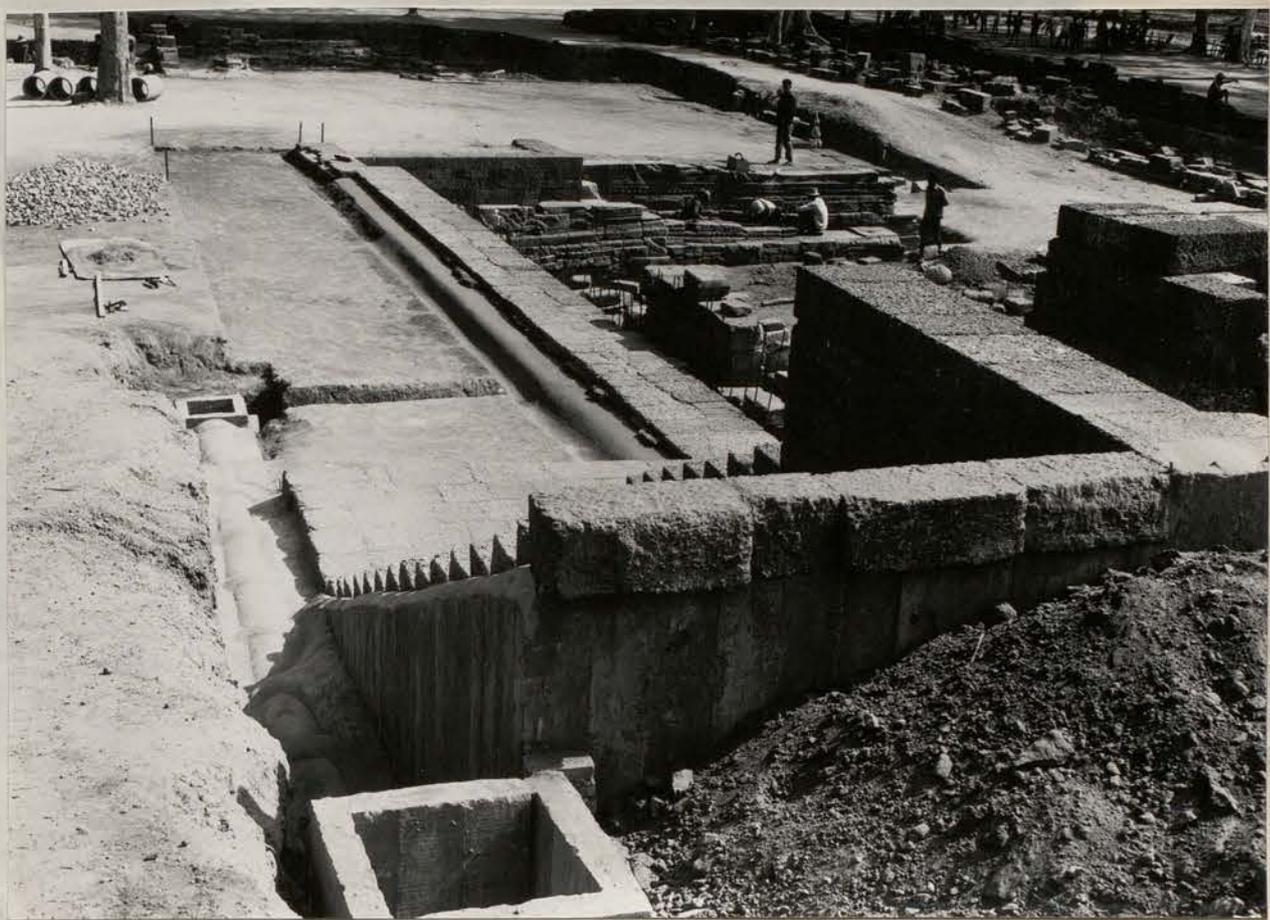
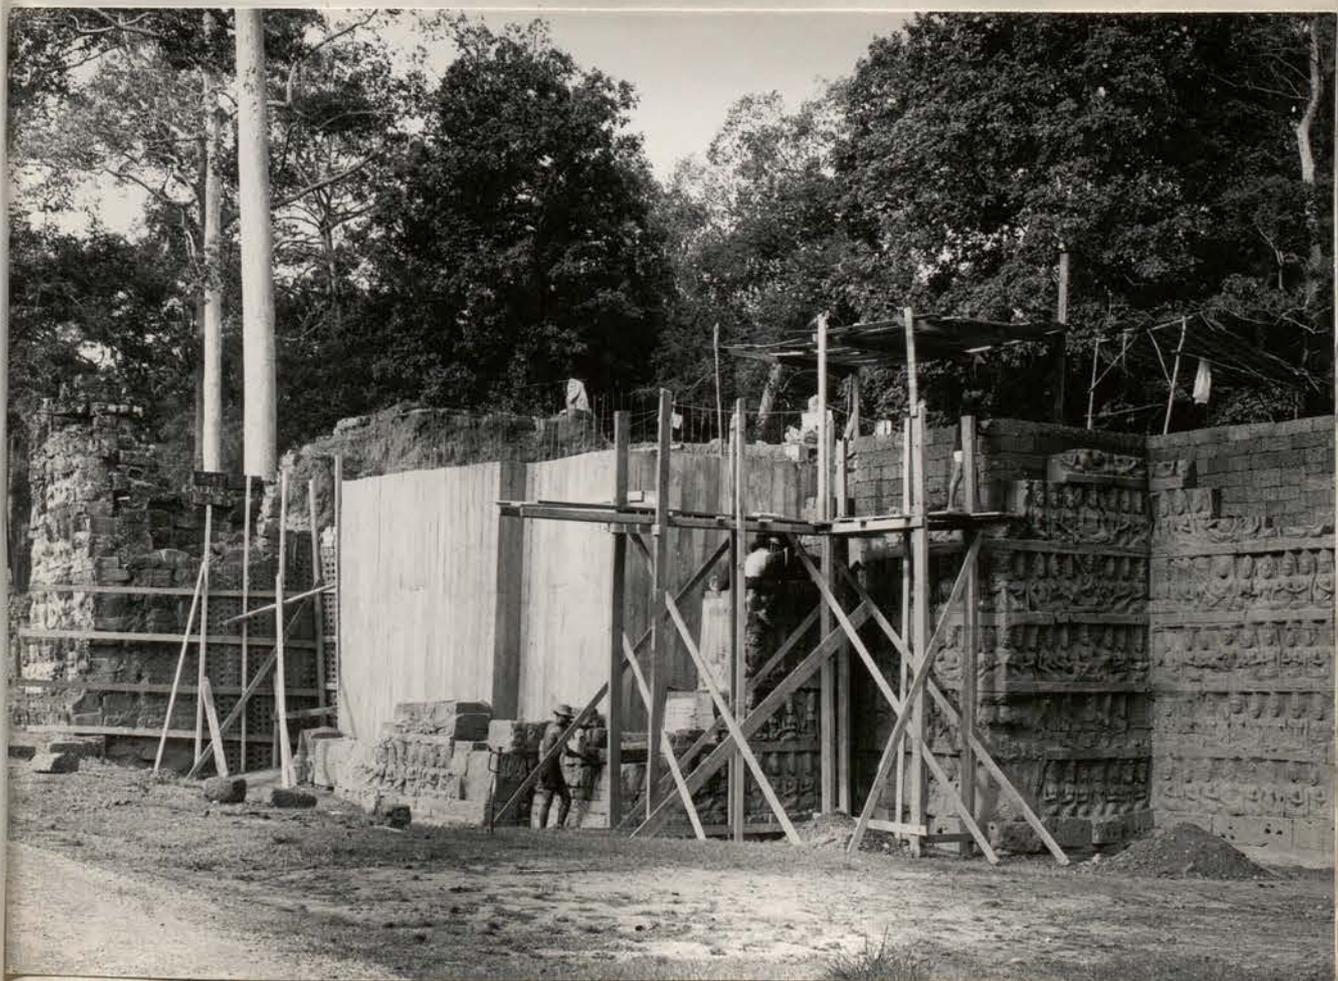
A - Aile Nord vue vers le Nord; construction de l'escalier d'accès; système de drainage des eaux; 9 mars 1970 (ph. 13 x 18 n° 12 253).

B - Massif central, angle NE; batardeau de protection entre le 2<sup>e</sup> et le 1<sup>er</sup> Etat reprise des travaux sur le premier état reconstruit; 28 août 1970 (cl. 6 x 6 n° 7593).

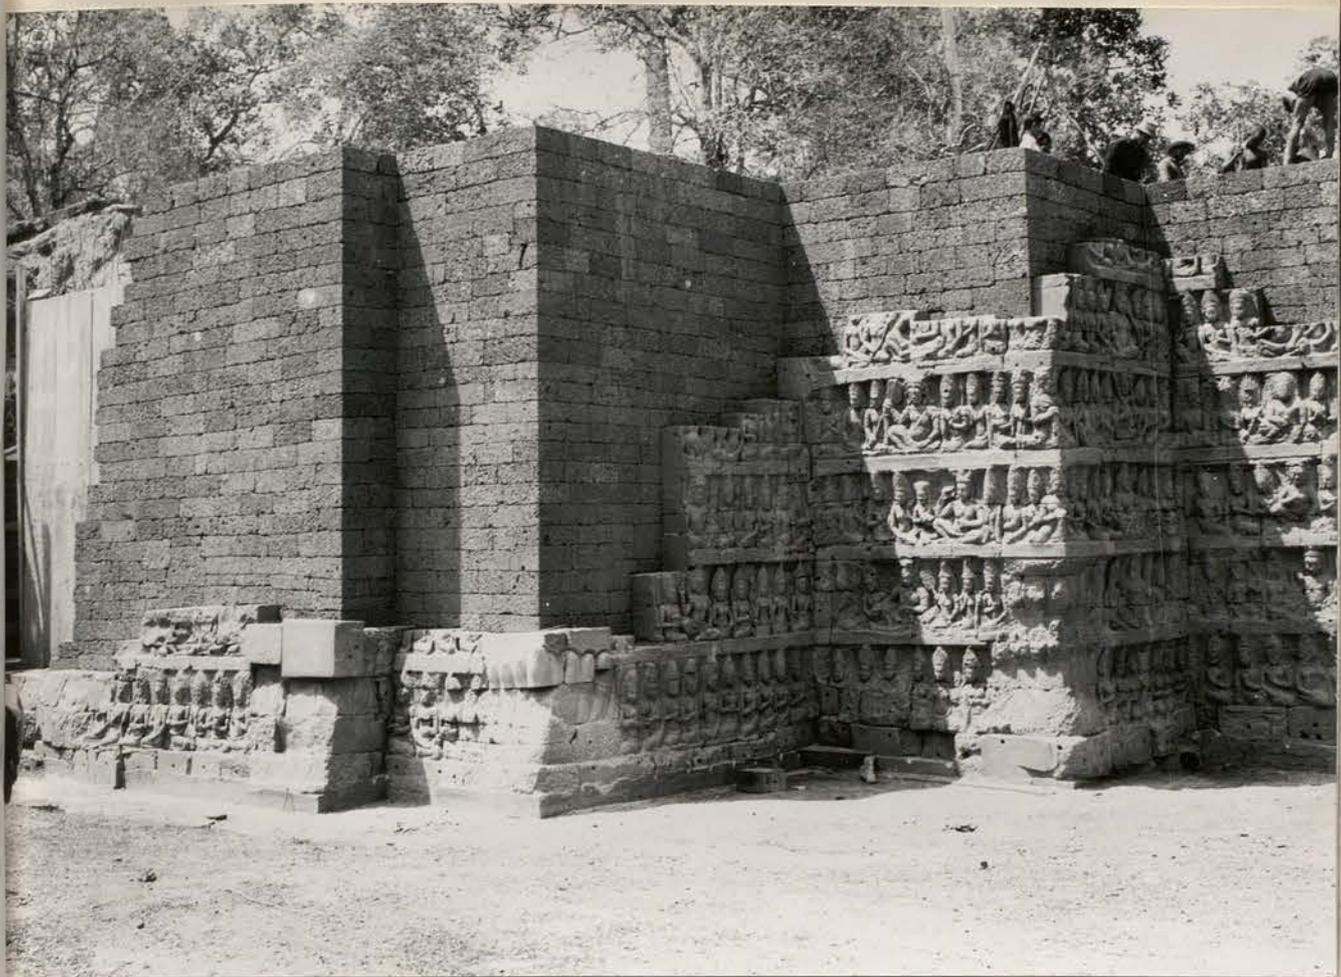
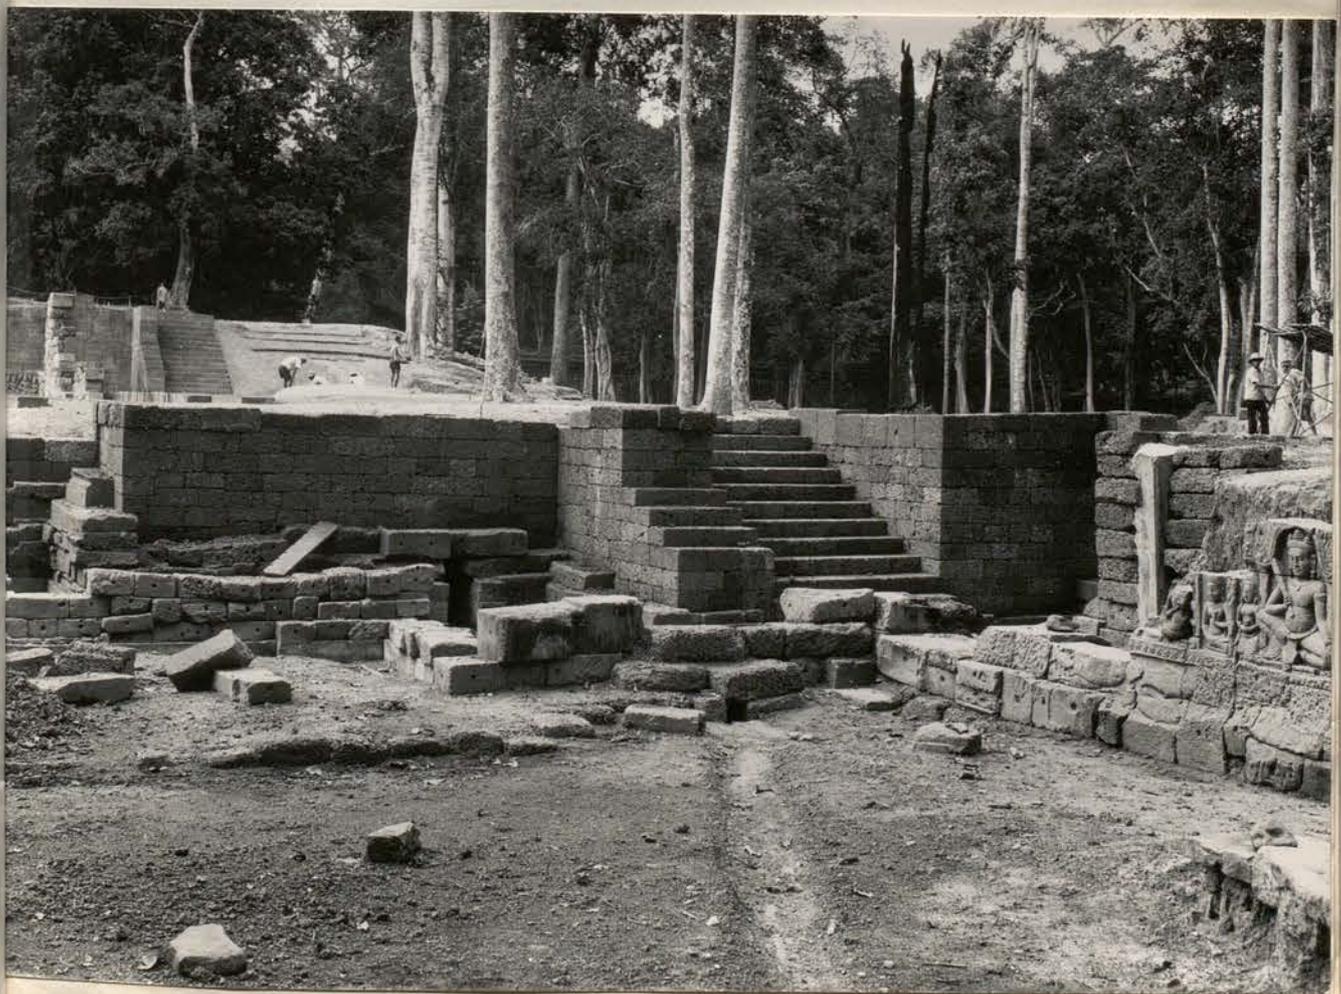
A - Massif central; angle Nord-Est du premier état; reconstruction achevée; 5 mars 1971 (ph. 6 x 6 n° 8350).

B - Premier perron Nord, face Nord et angle Nord-Ouest. Remontage du premier état terminé, avec l'escalier d'accès; 2 octobre 1970 (ph. 6 x 6 n° 7646).

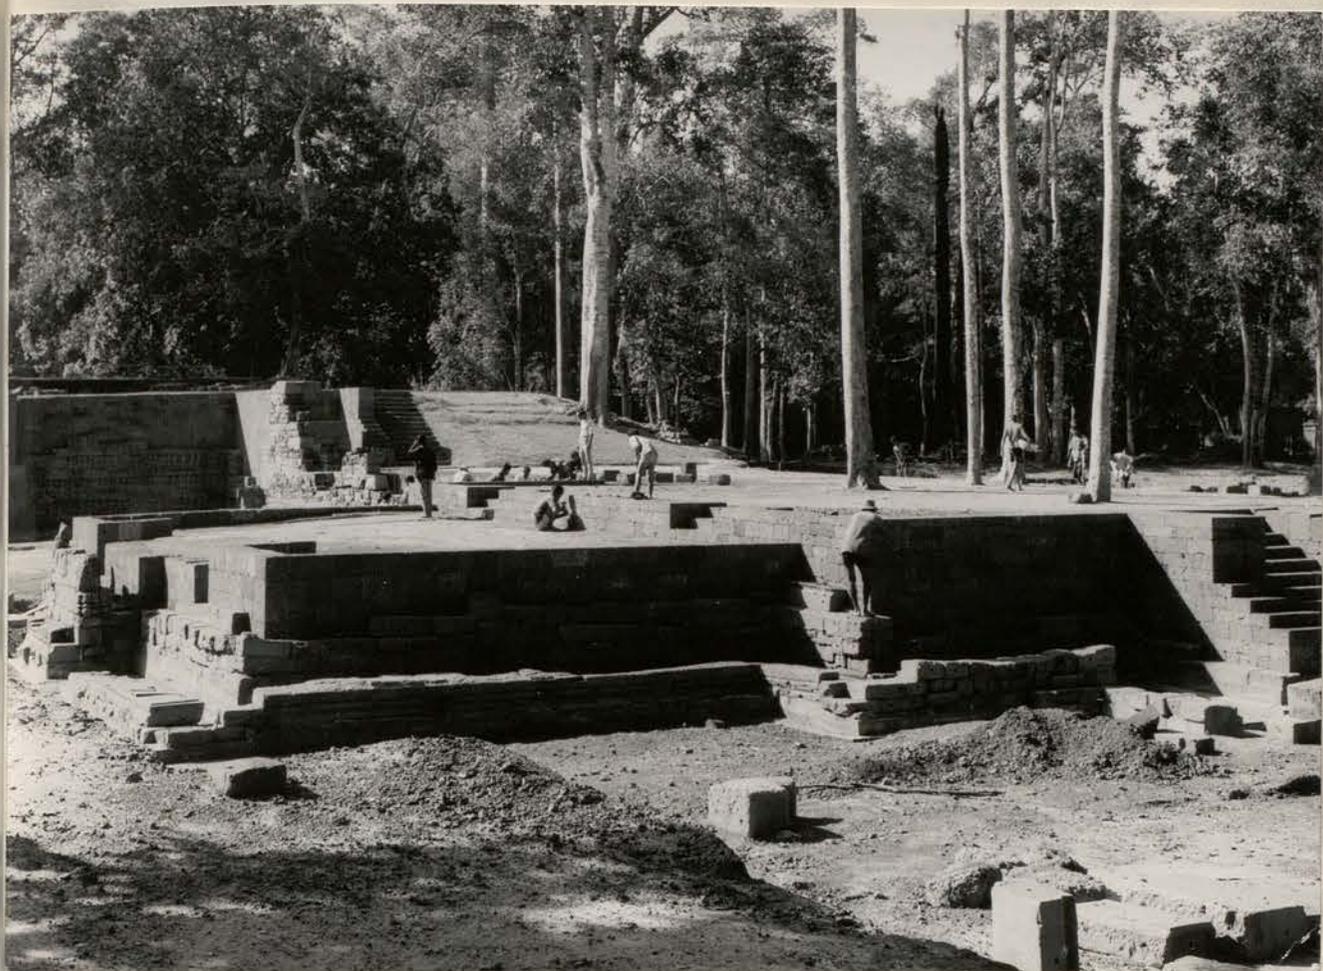
Premier Perron Nord, face Nord. Reconstruction achevée du premier état, avec restitution du niveau supérieur; 18 décembre 1970 (ph. 6 x 6 n° 7765).

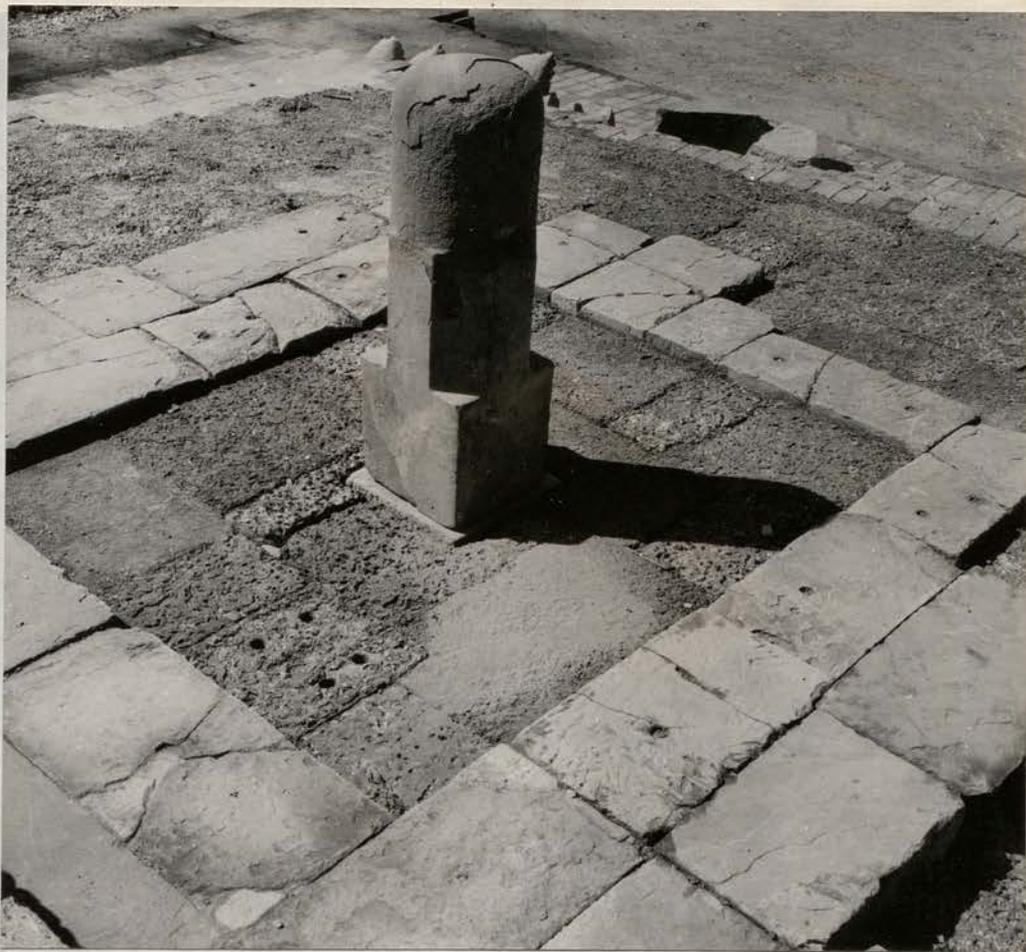
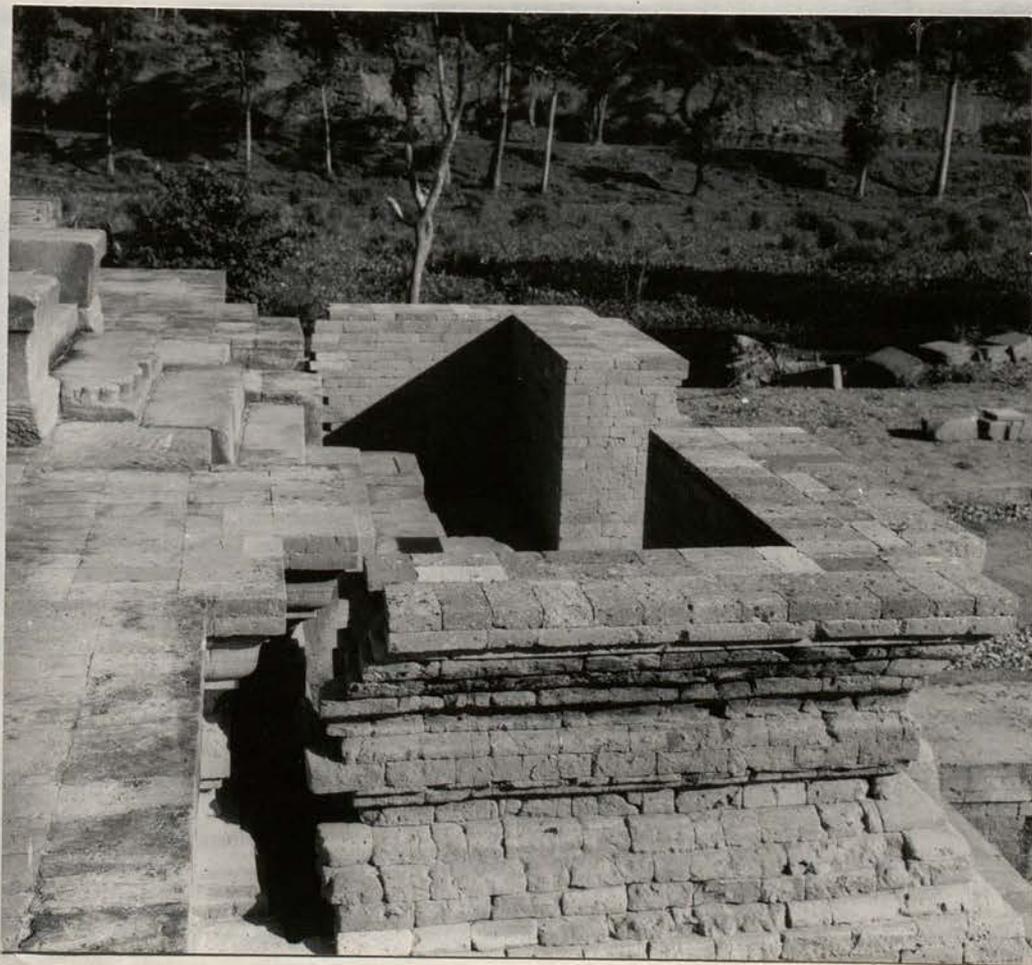
A - Remontage du dallage de la cella et du linga sur son dè;  
22 janvier 1971 (ph. 6 x 6 n° 7988).

B - Remontage des deux états de l'escalier axial Est du socle,  
vu du Sud; 18 décembre 1970 (ph. 6 x 6 n° 7757).

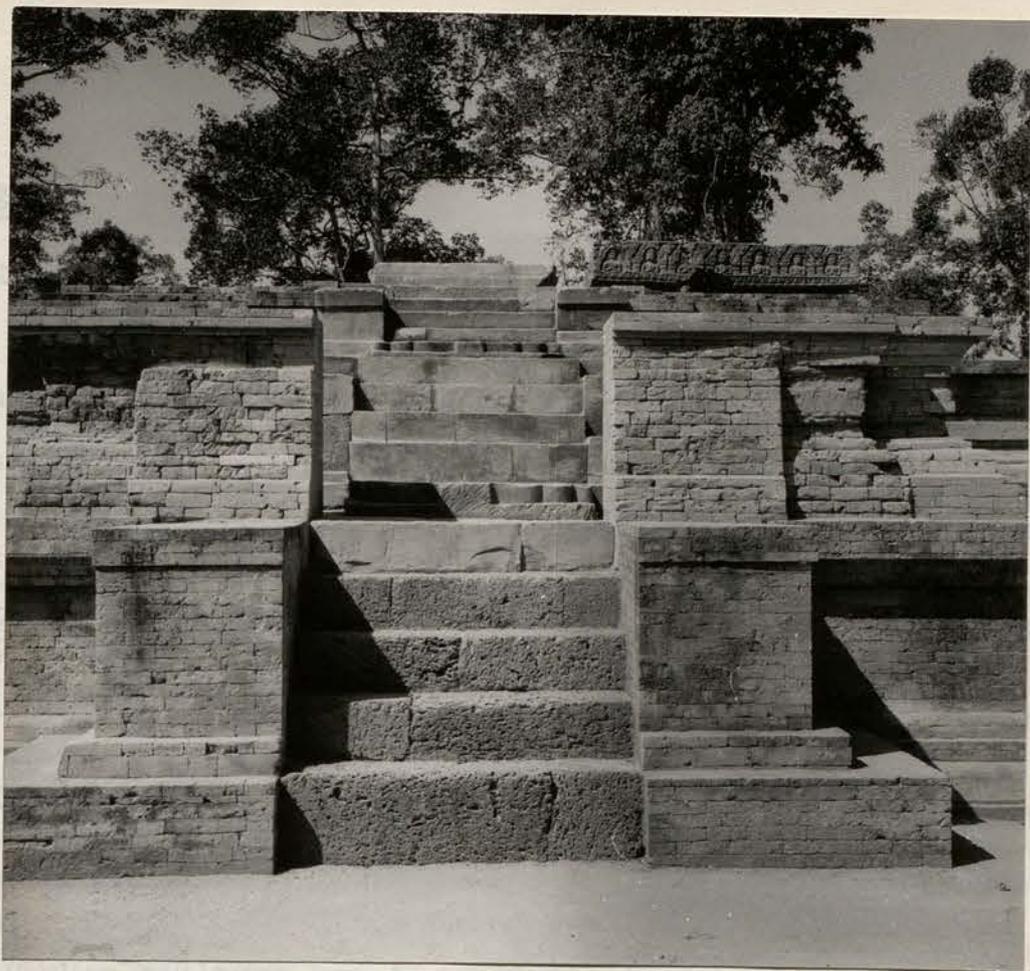
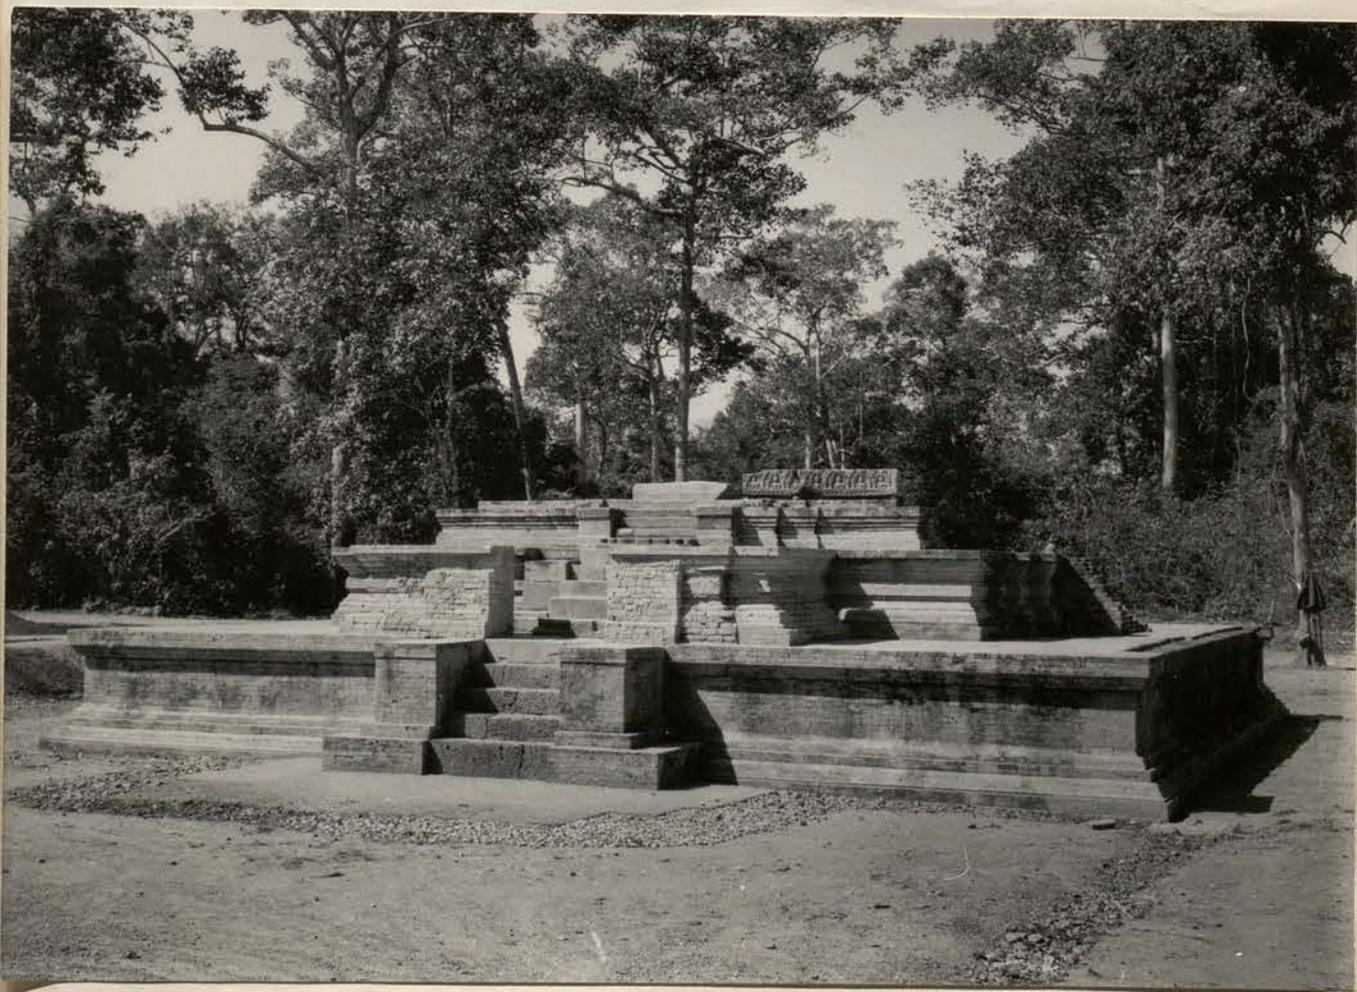
A - Remontage des deux états des escaliers axiaux Est; 22 janvier 1971 (ph. 6 x 6 n° 7983).

B - Vu d'ensemble de l'angle Nord-Est après anastylose; 22 janvier 1971 (ph. 6 x 6 n° 7968).

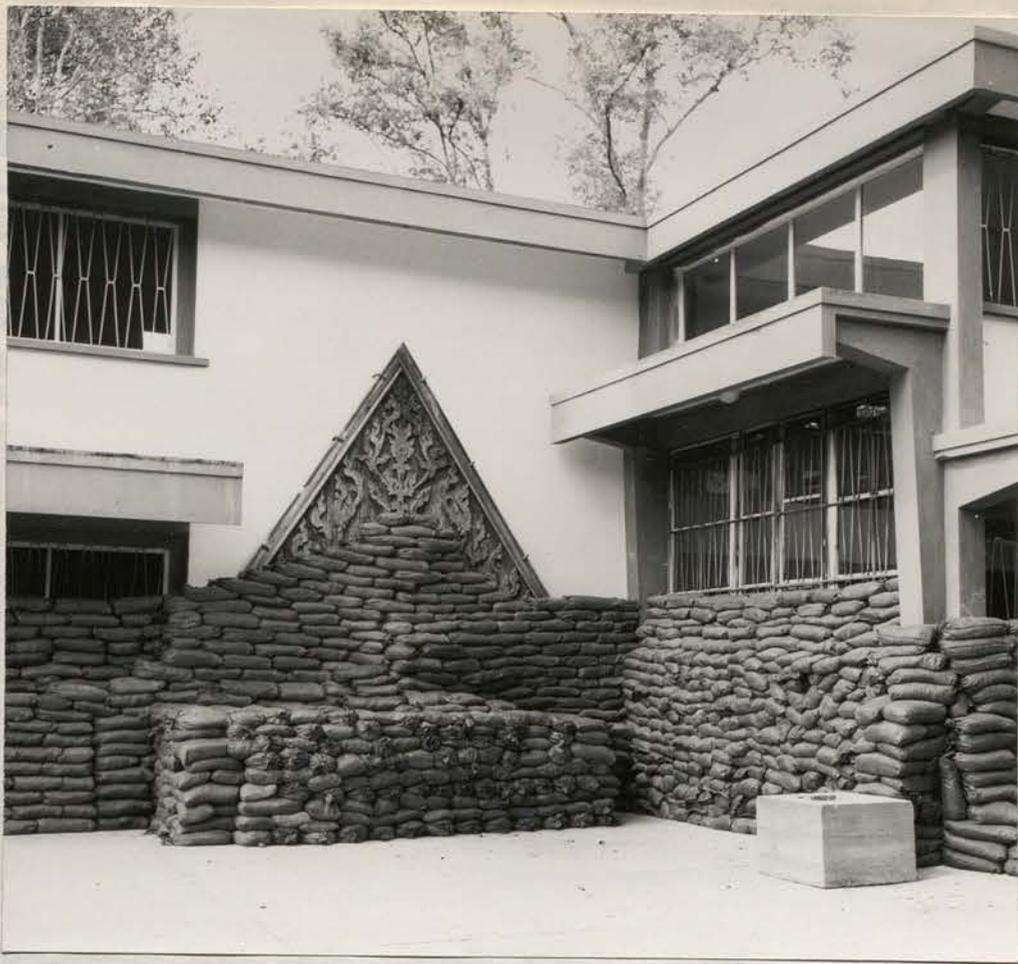
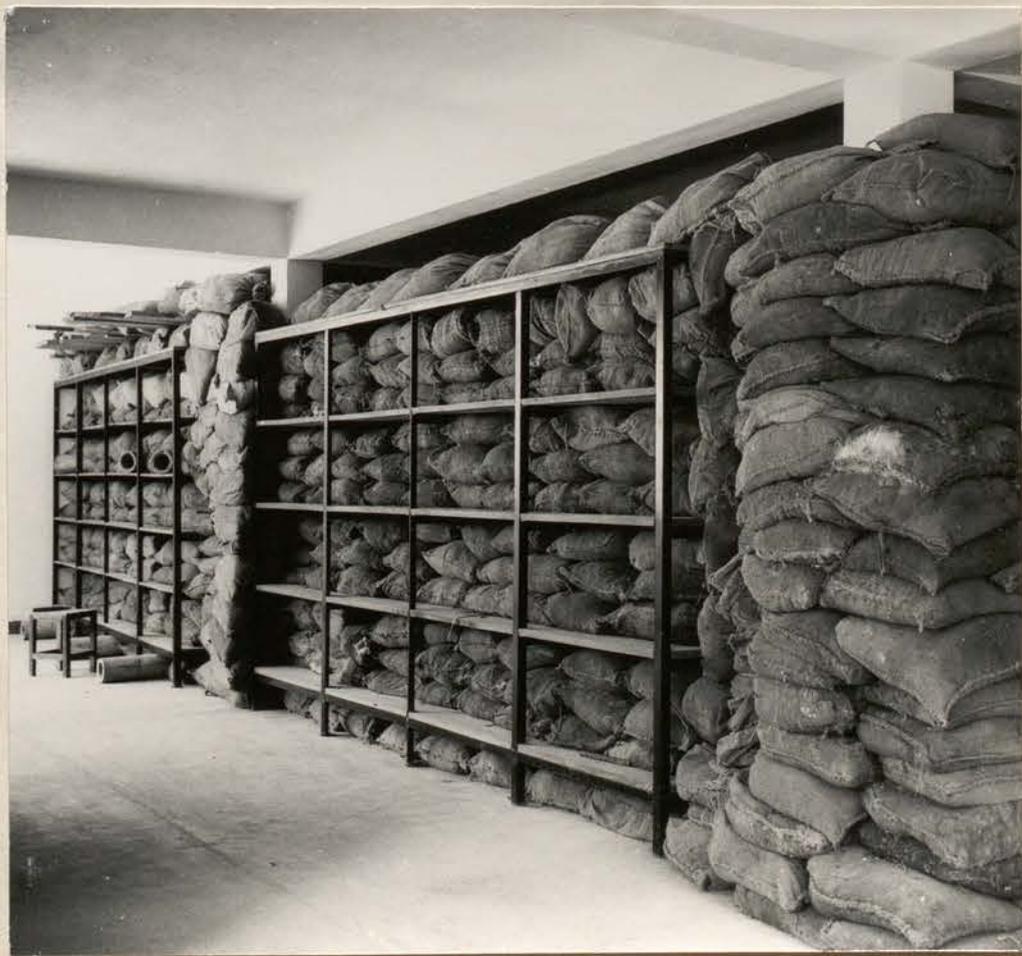
A - Dépôt principal, entrée de l'atelier de restauration; dispositifs de protection (ph. 6 x 6 n° 7804).

B - Dépôt principal; dispositifs de protection des statues en bois (ph. 6 x 6 n° 7610).
