CONSERVATION D'ANGKOR

TRAVAUX DE L'ANNEE 1960

B. P. GROSLIER

BAPHUON

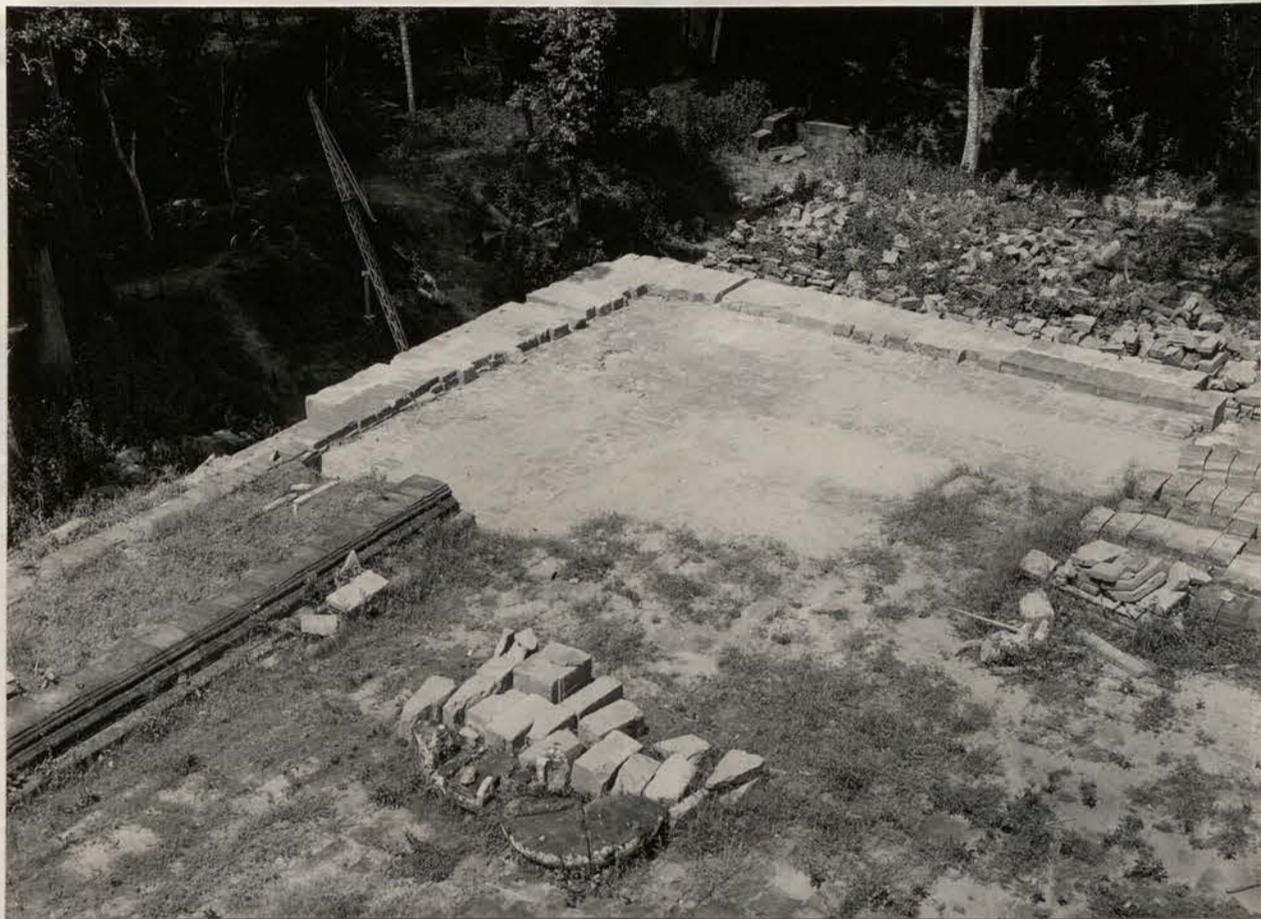
A.- Baphuon - 1er étage - Angle Sud-Ouest - reconstruit -
29 août 1960 (Ph. 13 x 18 n° 8775) α

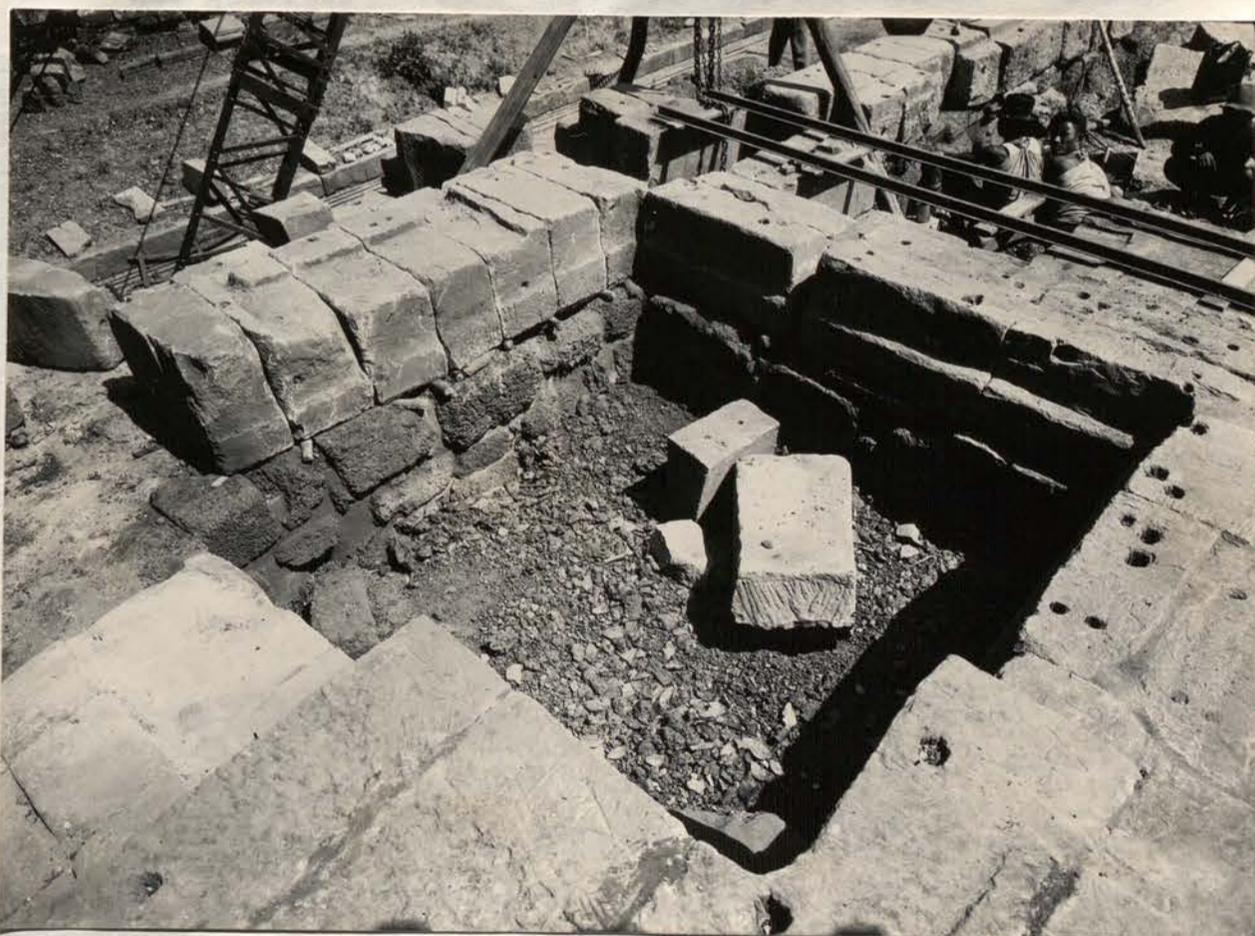
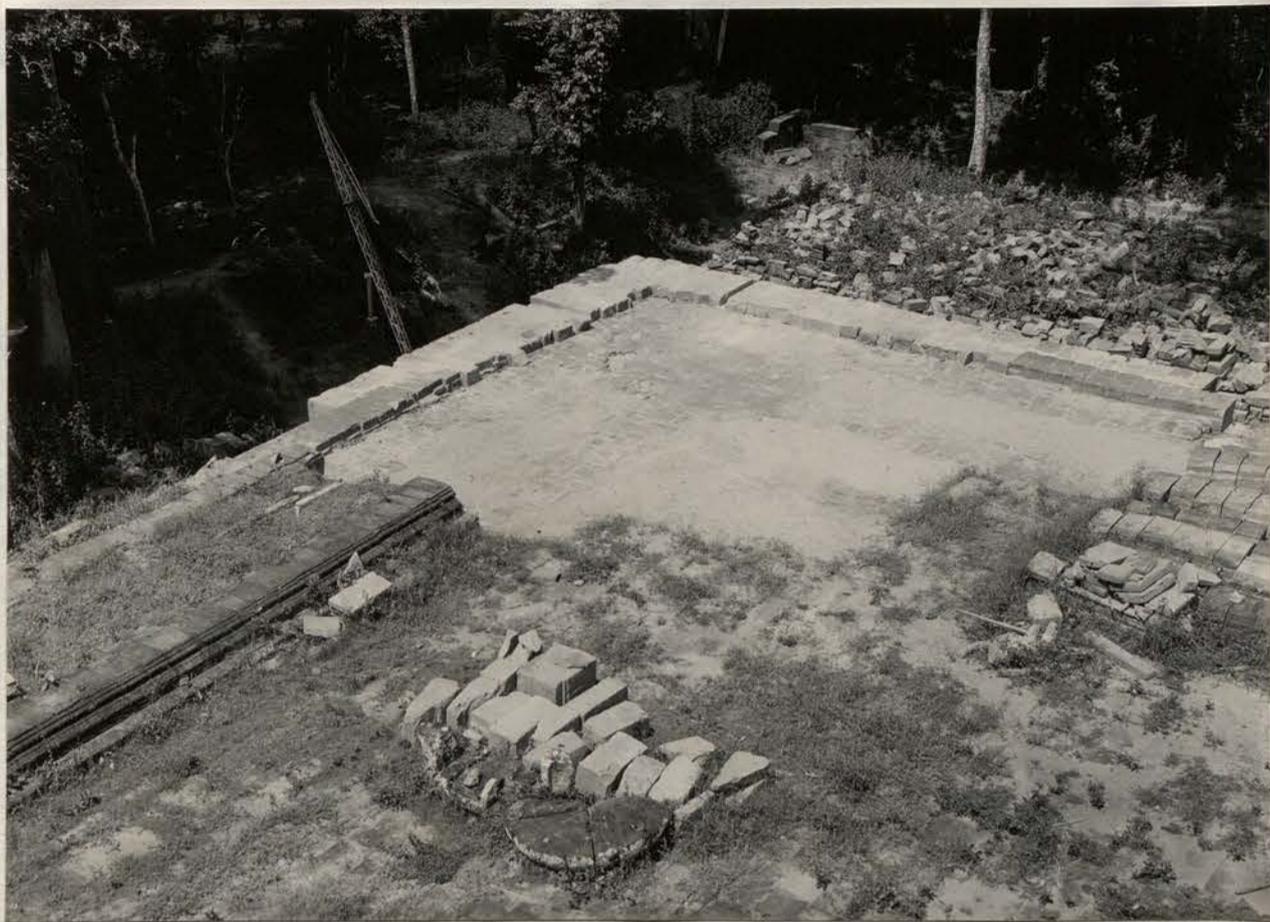
A.- Baphuon - 1er étage - Angle Sud-Ouest - reconstruit -
29 août 1960 (Ph. 13 x 18 n° 8775) ✕

B.- Baphuon - 1er étage - Angle Nord-Ouest - Etat des
travaux - 6 février 1960 (Ph. 13x18 n° 8568) ✕

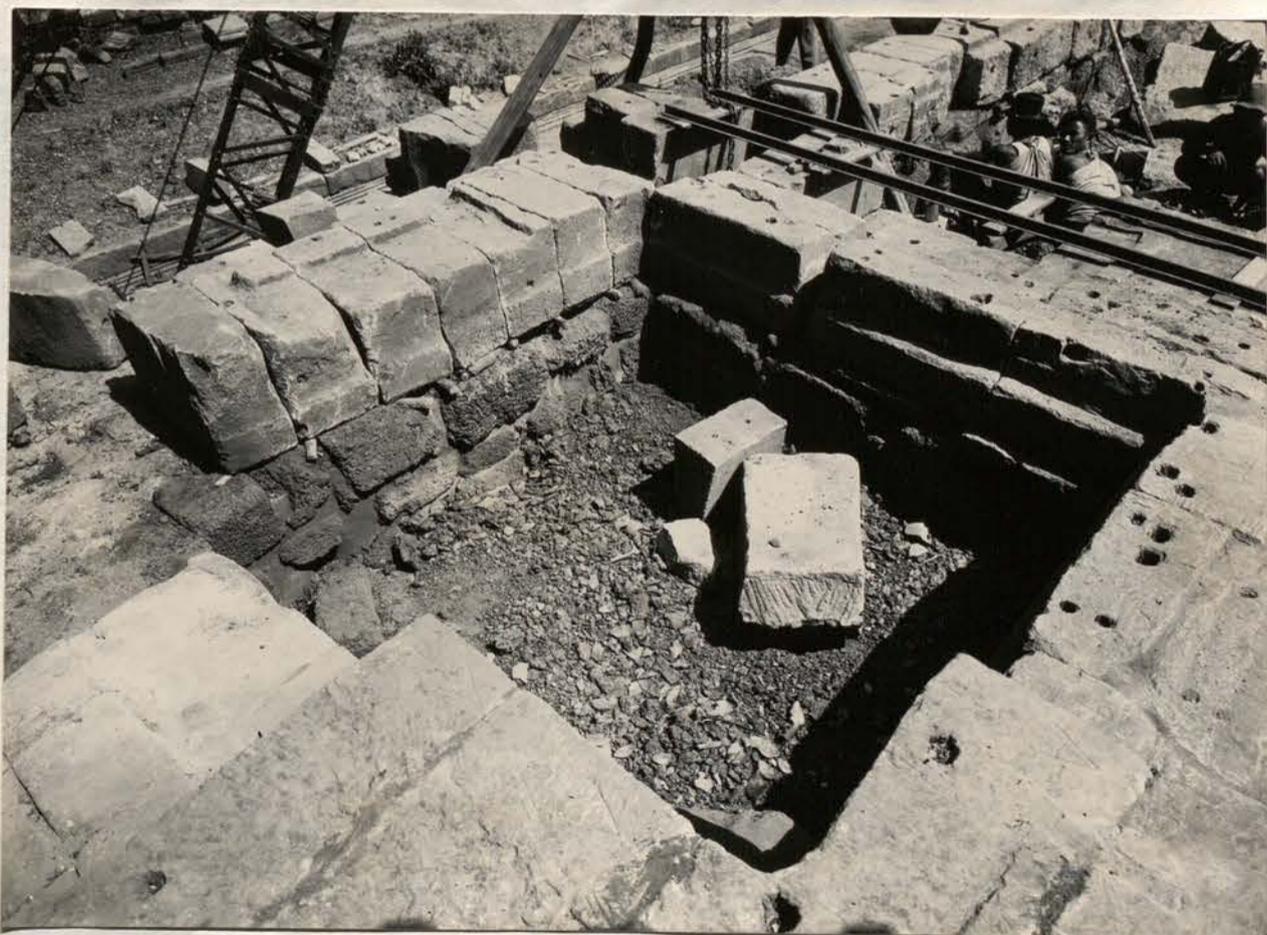
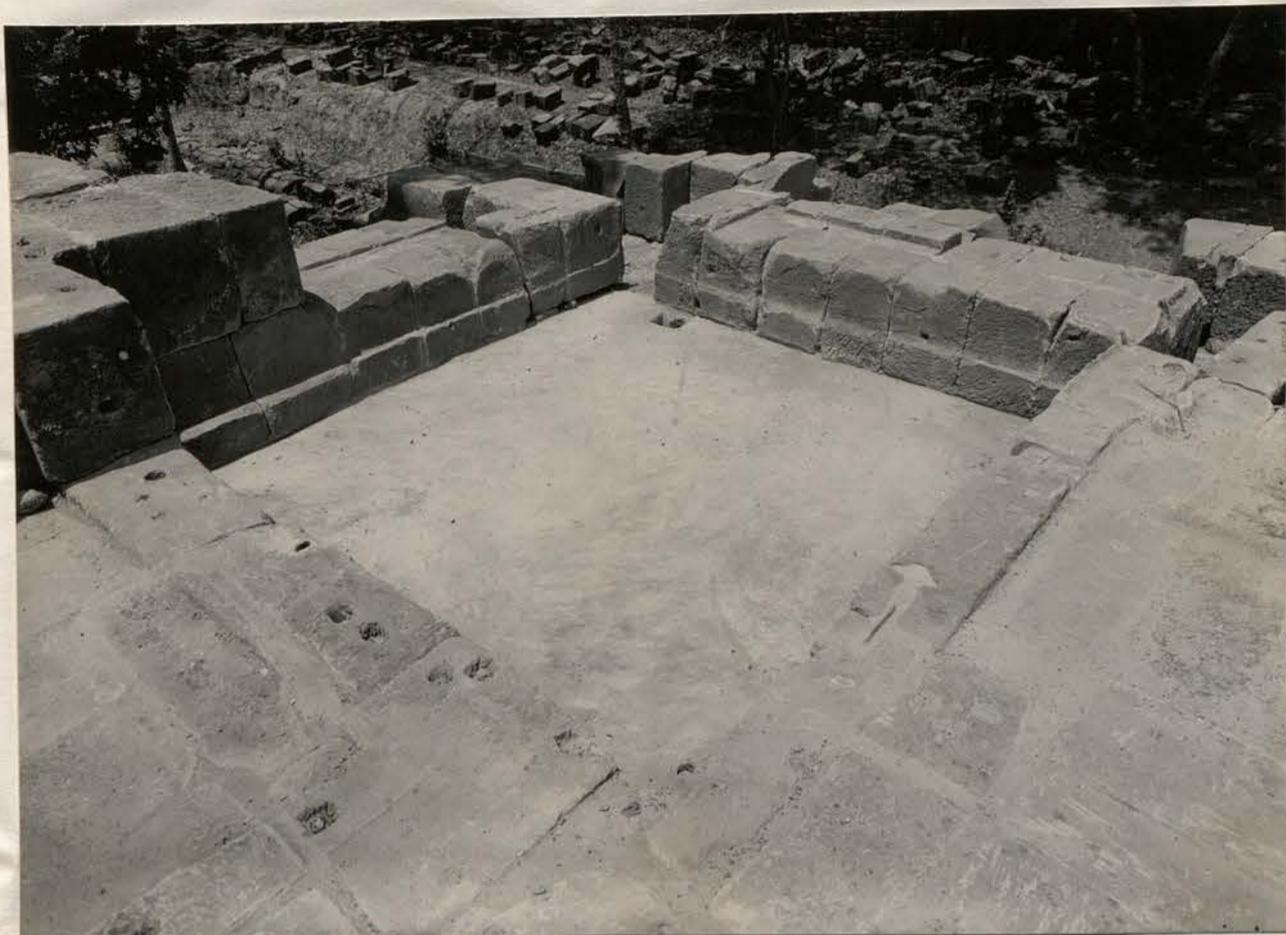
A.- Baphuon - 1er étage - Tour d'angle Nord-Ouest. Semelle de béton sous dallage intérieur - 19 mars 1960 - (Ph. 13x18 n° 8611) ✓

B.- Baphuon - 1er étage - Tour d'angle Nord-Ouest et amorce des galeries - Vue d'ensemble vers Nord-Ouest - 19 mars 1960 (Ph. 13 x 18 n° 8610) ✓

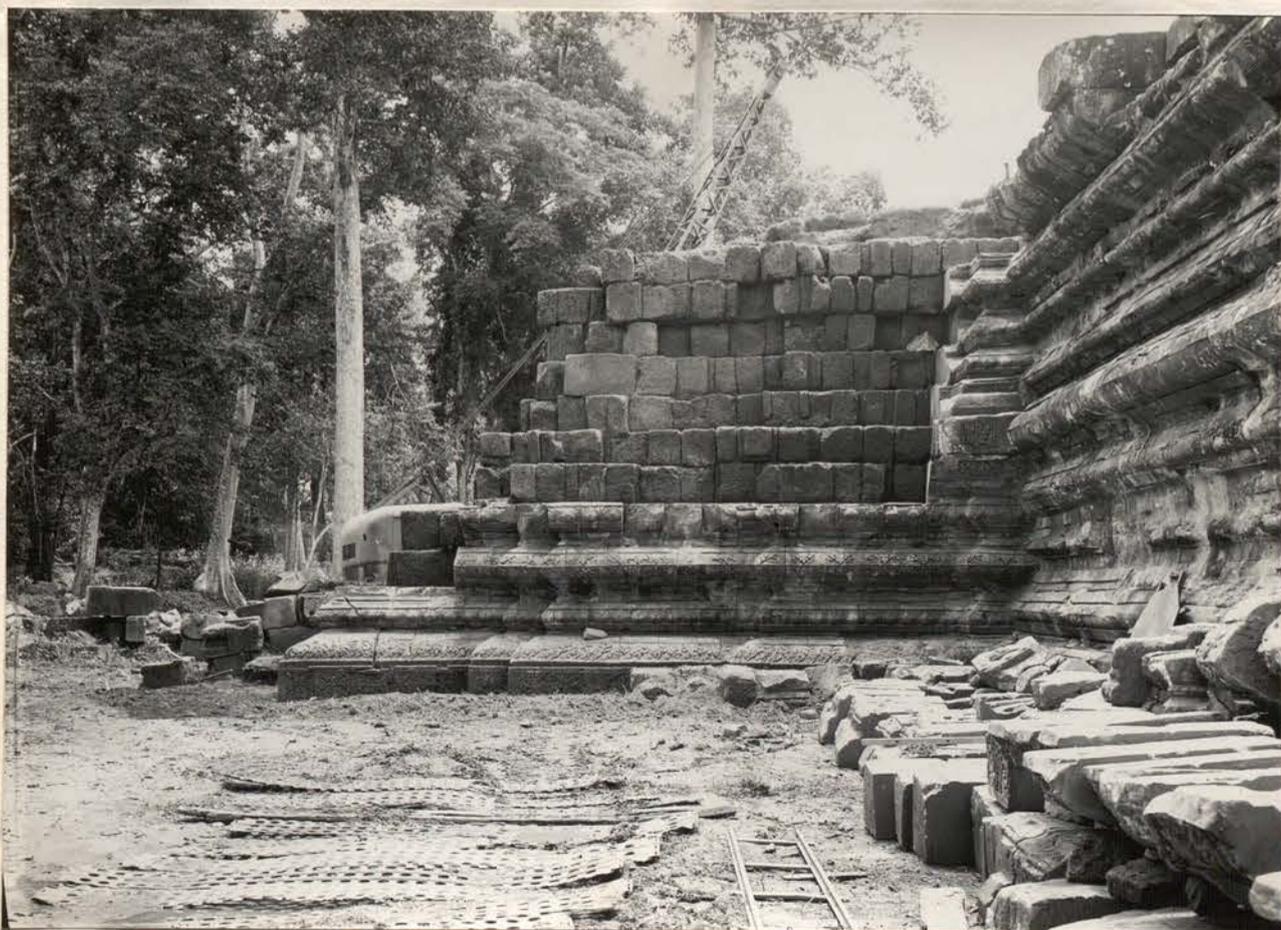
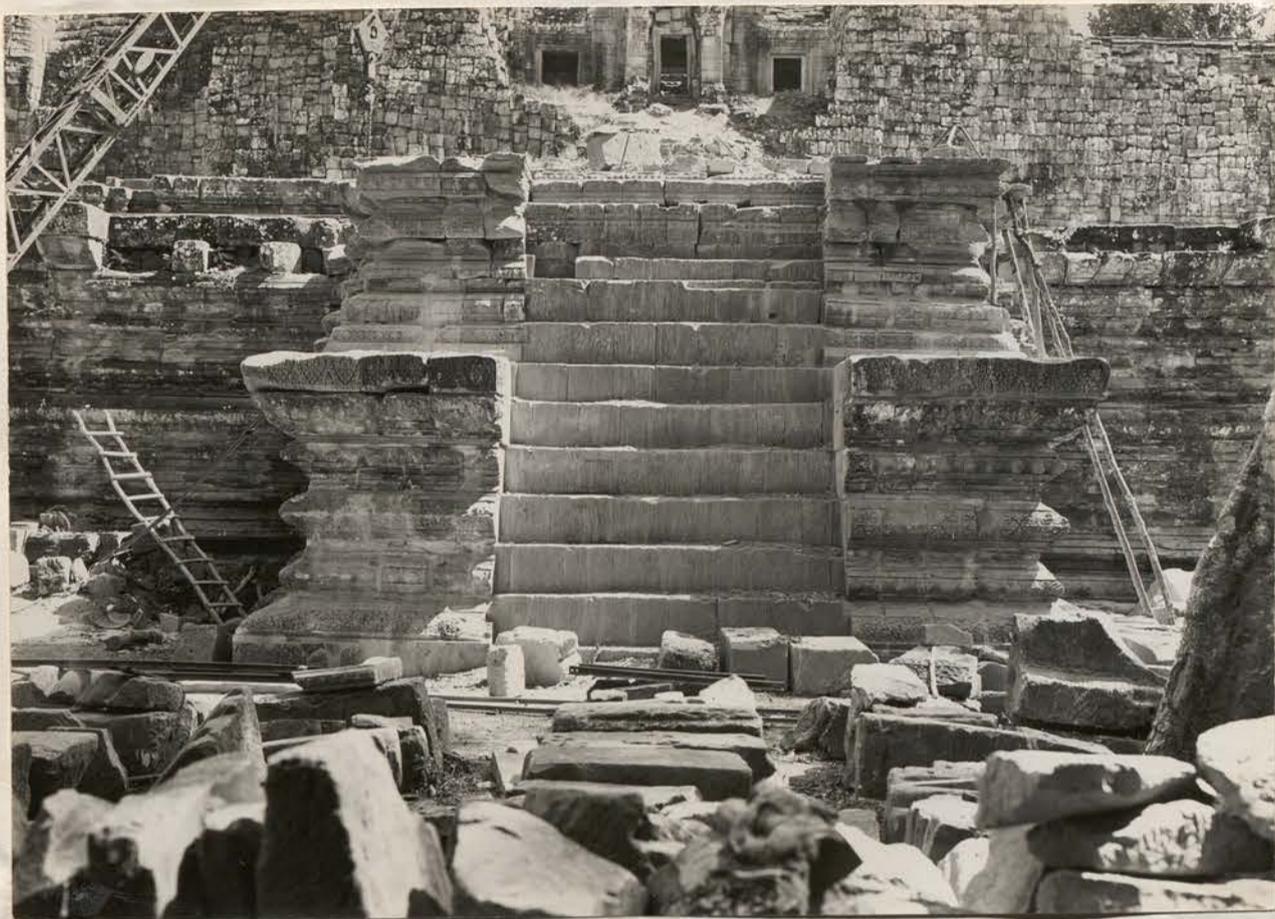
A.- Baphuon - 1er étage - Escalier axial Ouest, face Ouest,
en cours de reconstruction - 11 novembre 1960
(Ph. 13x18 n° 8811) ✕

B.- Baphuon - 1er étage - Escalier axial Ouest, angle
Sud-Ouest, après reconstruction intégrale de l'état
primitif - 26 novembre 1960 (Ph. 13x18 n° 8818) ✕

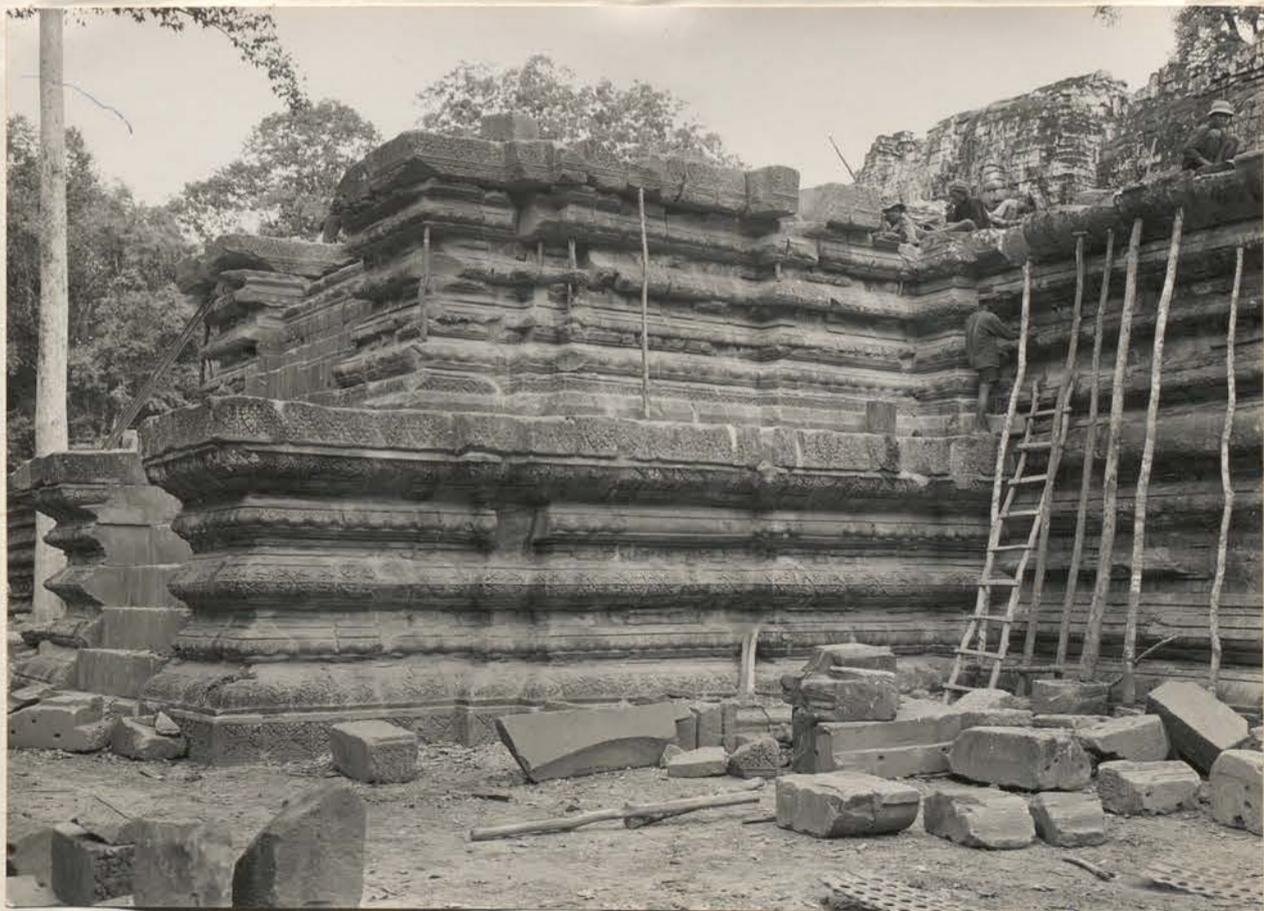
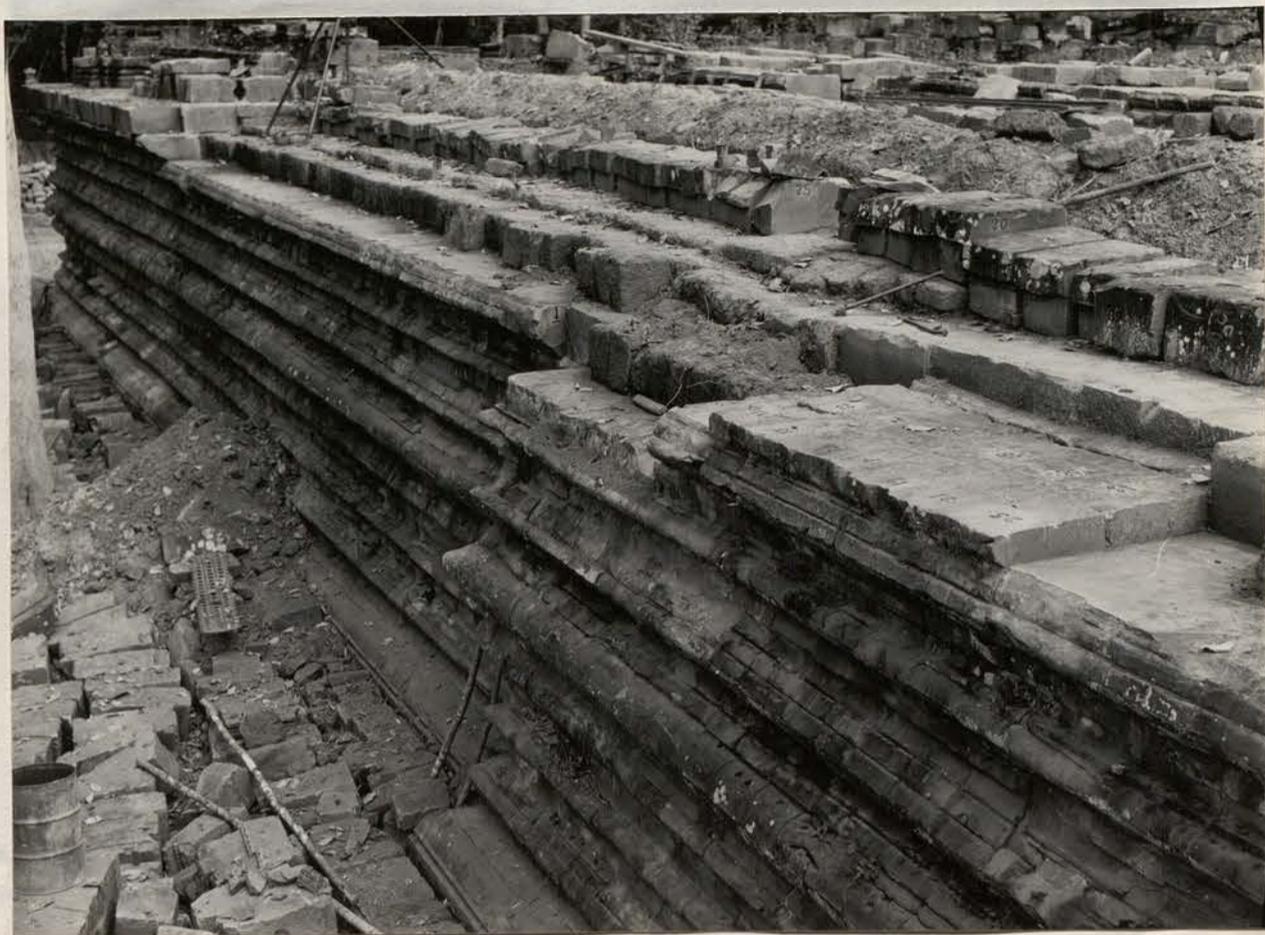
A.- Baphuon - 1er étage, côté Ouest, moitié Nord - Dépose des éléments disloqués du couronnement - 26 novembre 1960 - (Ph. 13x18 n° 8816) ✓

B.- Baphuon - 1er étage, côté Ouest, moitié Sud - Remontage des assises du couronnement - 26 novembre 1960 (Ph. 13x18 n° 8815) ✓

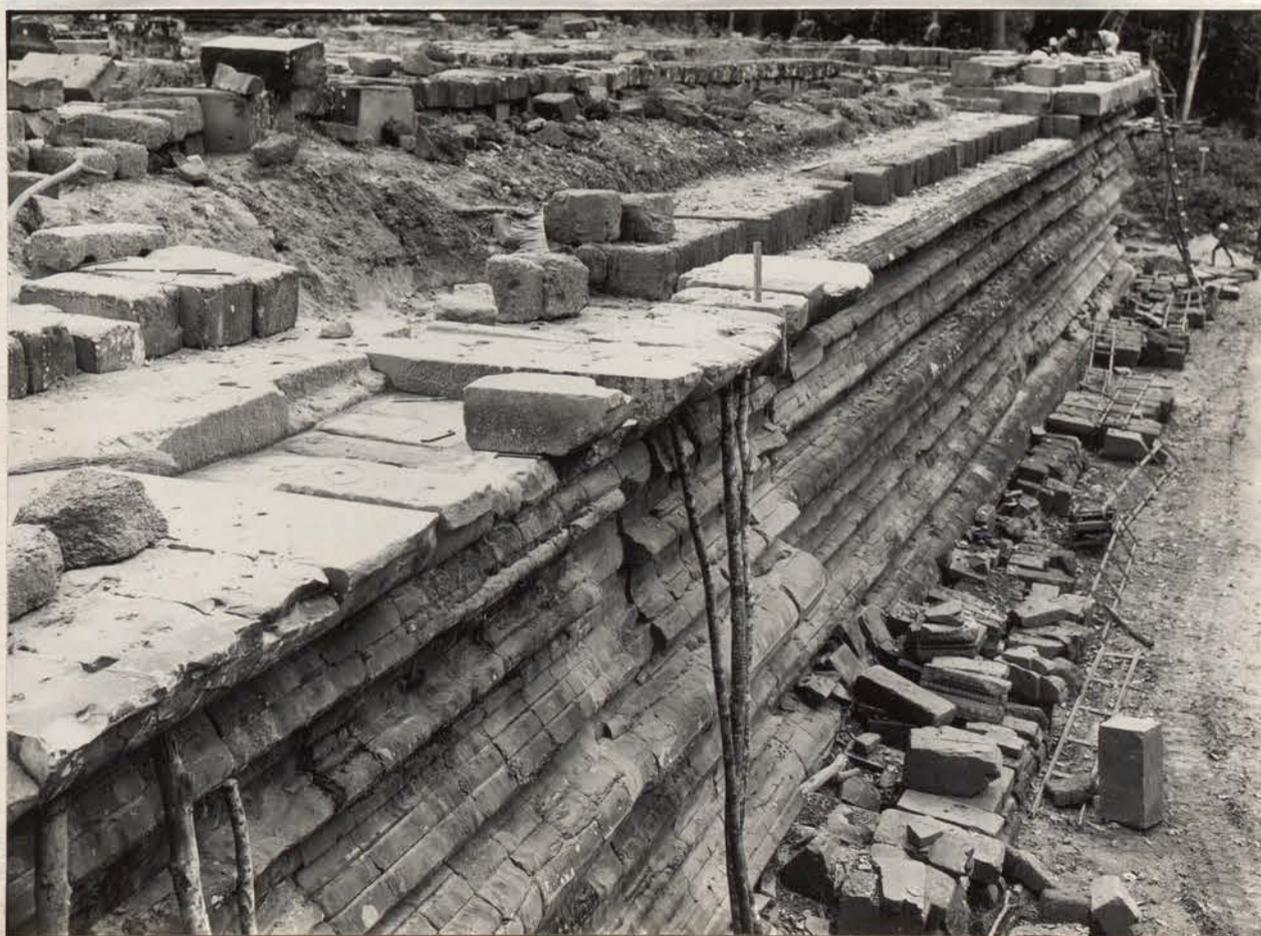
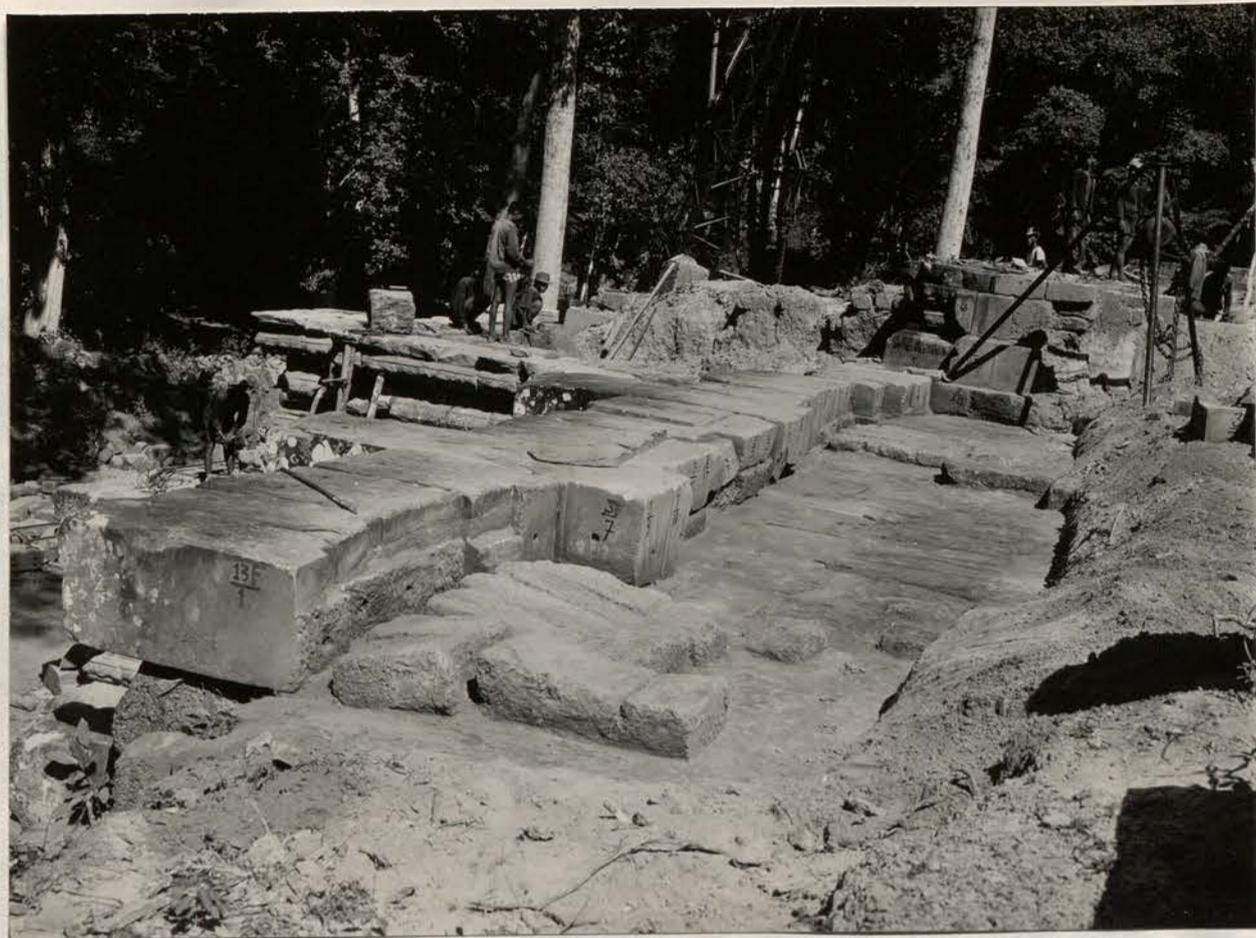
A.- Baphuon - 1er étage, Gopura 3 Ouest. Remontage du soubassement - 11 novembre 1960 (Ph. 13x18 n° 8812) ✓

B.- Baphuon - 1er étage, angle Sud-Ouest - Règlage du soubassement de la galerie pourtournante à partir de la tour d'angle - 7 décembre 1960 (Ph. 13x18 n° 8821) ✓

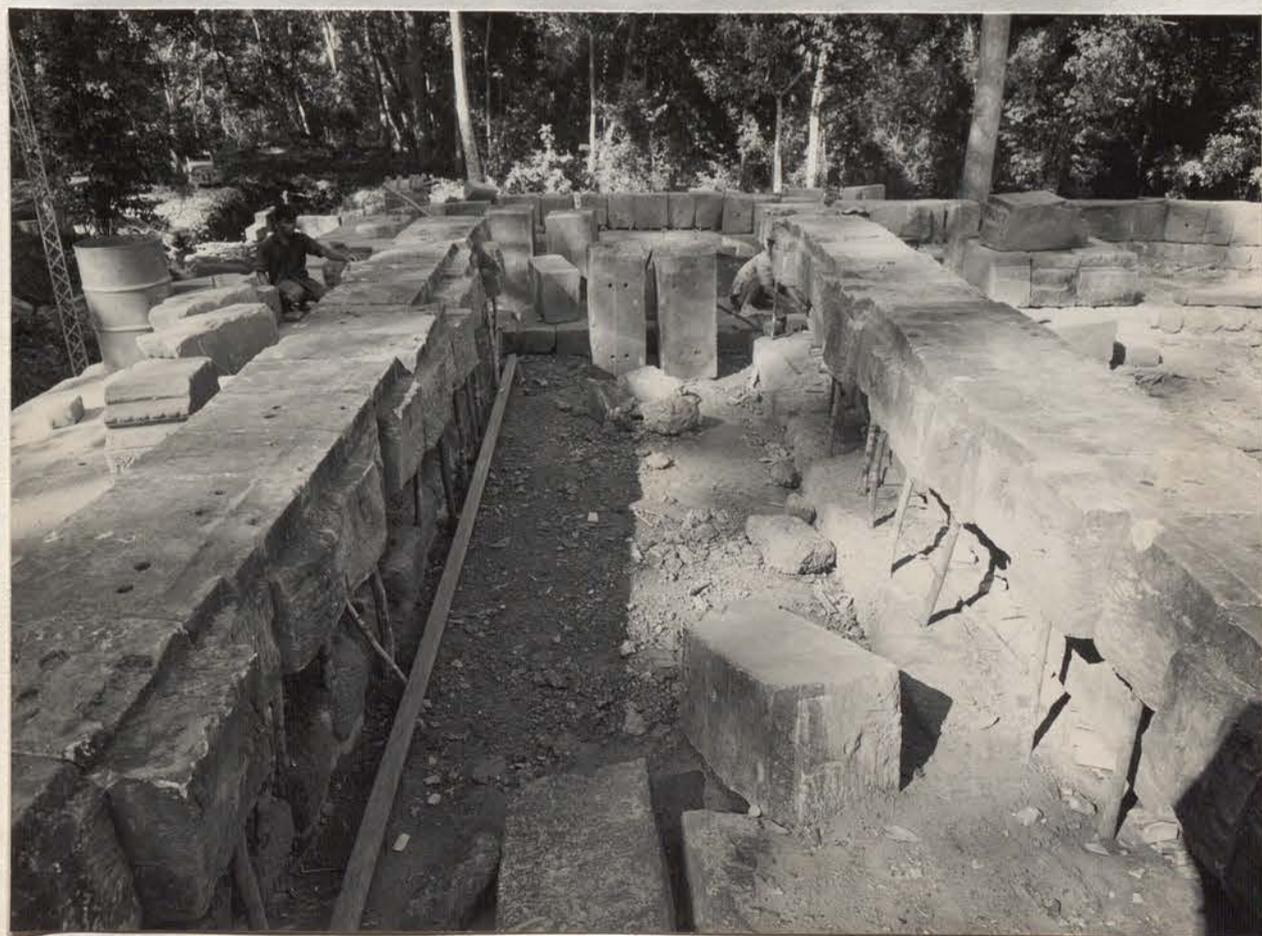
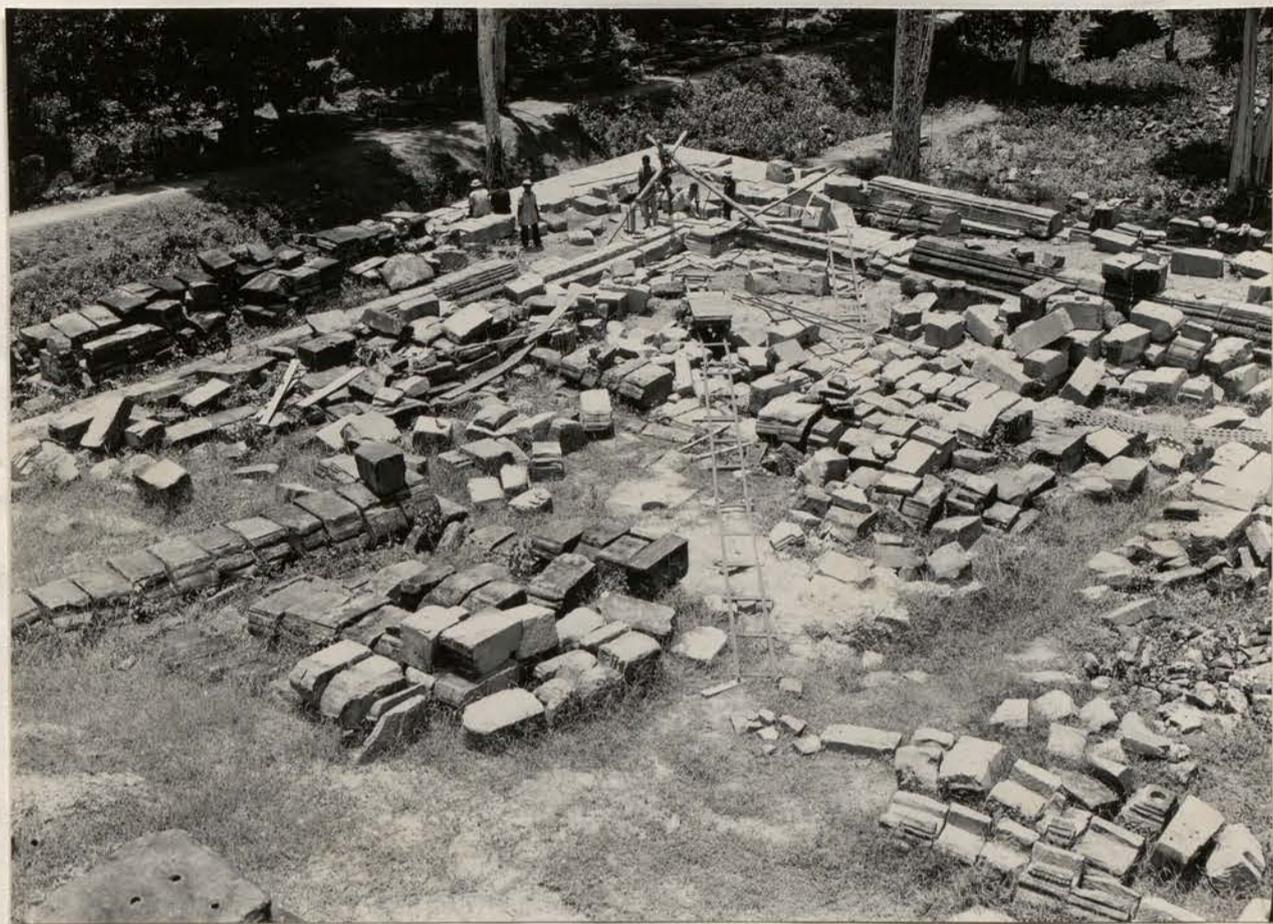
A.- Baphuon - 1er étage, tour d'angle Nord-Est - pose du soubassement - 9 juin 1960 (Cl. 13x18 n° 8702) ✓

B.- Baphuon - 1er étage, tour d'angle Nord-Est - début du remontage de la tour d'angle - 22 juillet 1960 (Ph. 13x18 n° 8733) ✓

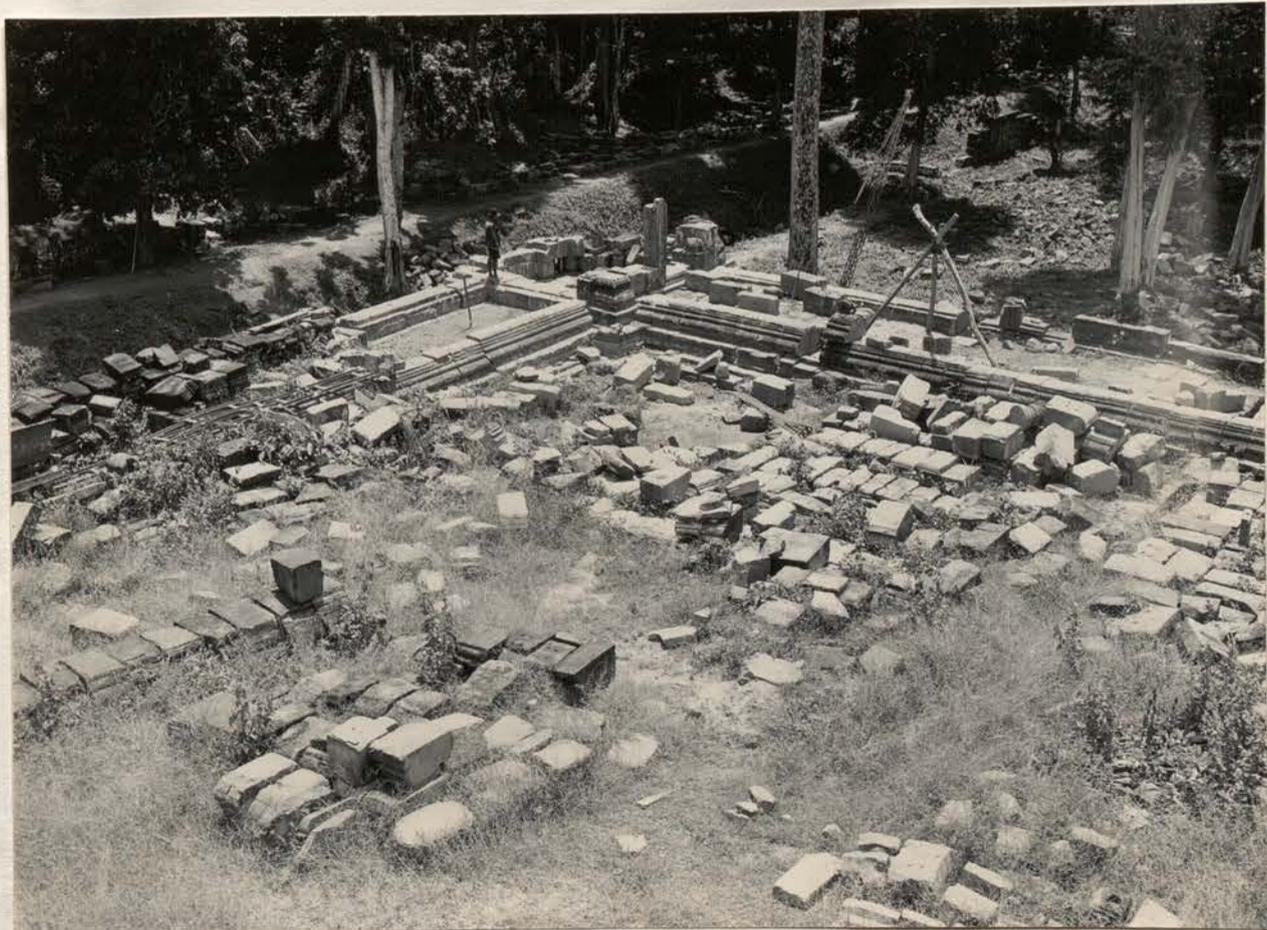
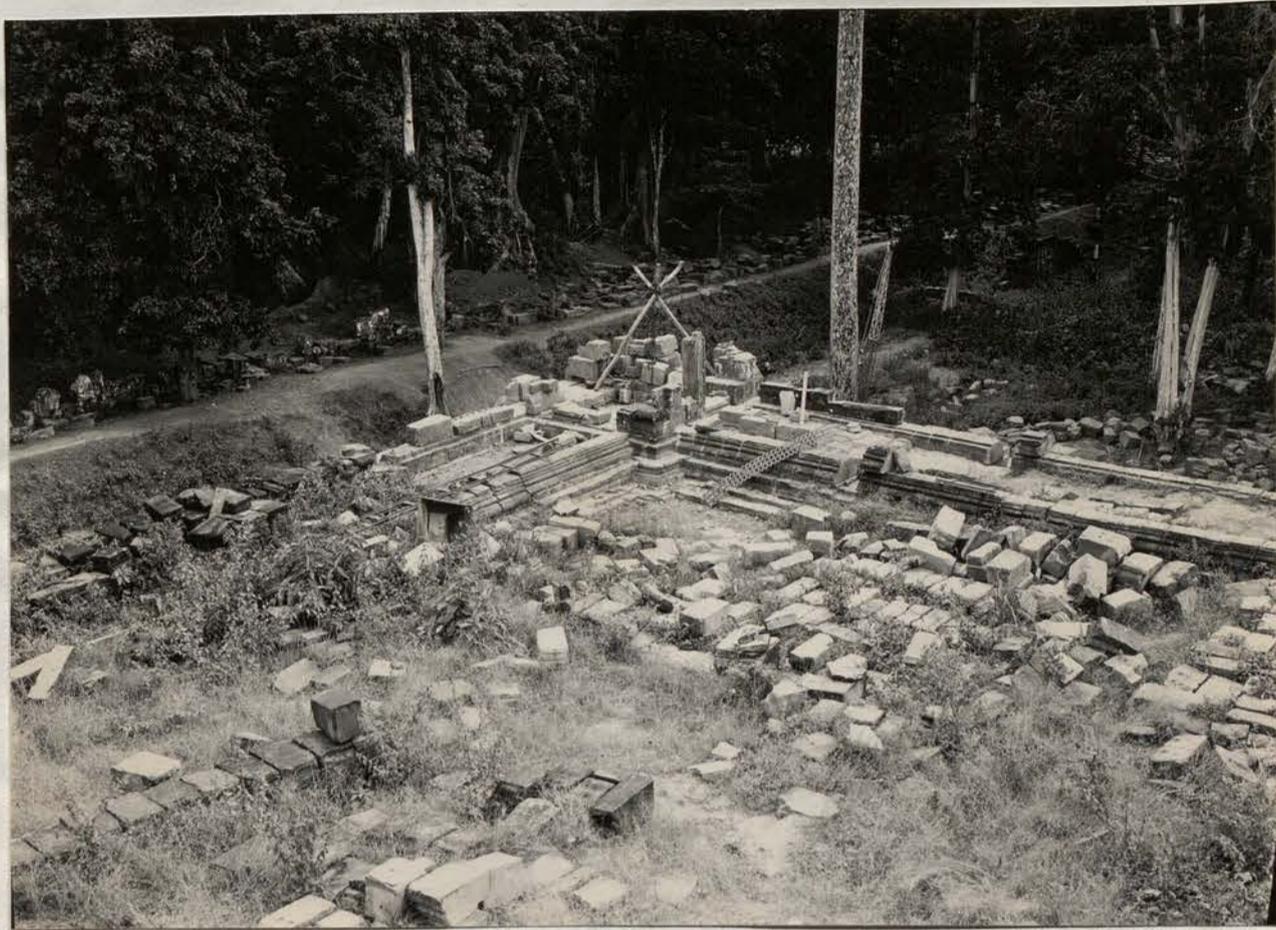
A.- Baphuon - 1er étage, Tour d'angle Nord-Est. Etat de la reconstruction - 29 août 1960 (Cl. 13x18 n° 8773)

B.- Baphuon - 1er étage, angle Nord-Est - Etat de la reconstruction - 29 août 1960 (Cl. 13x18 n° 8772)

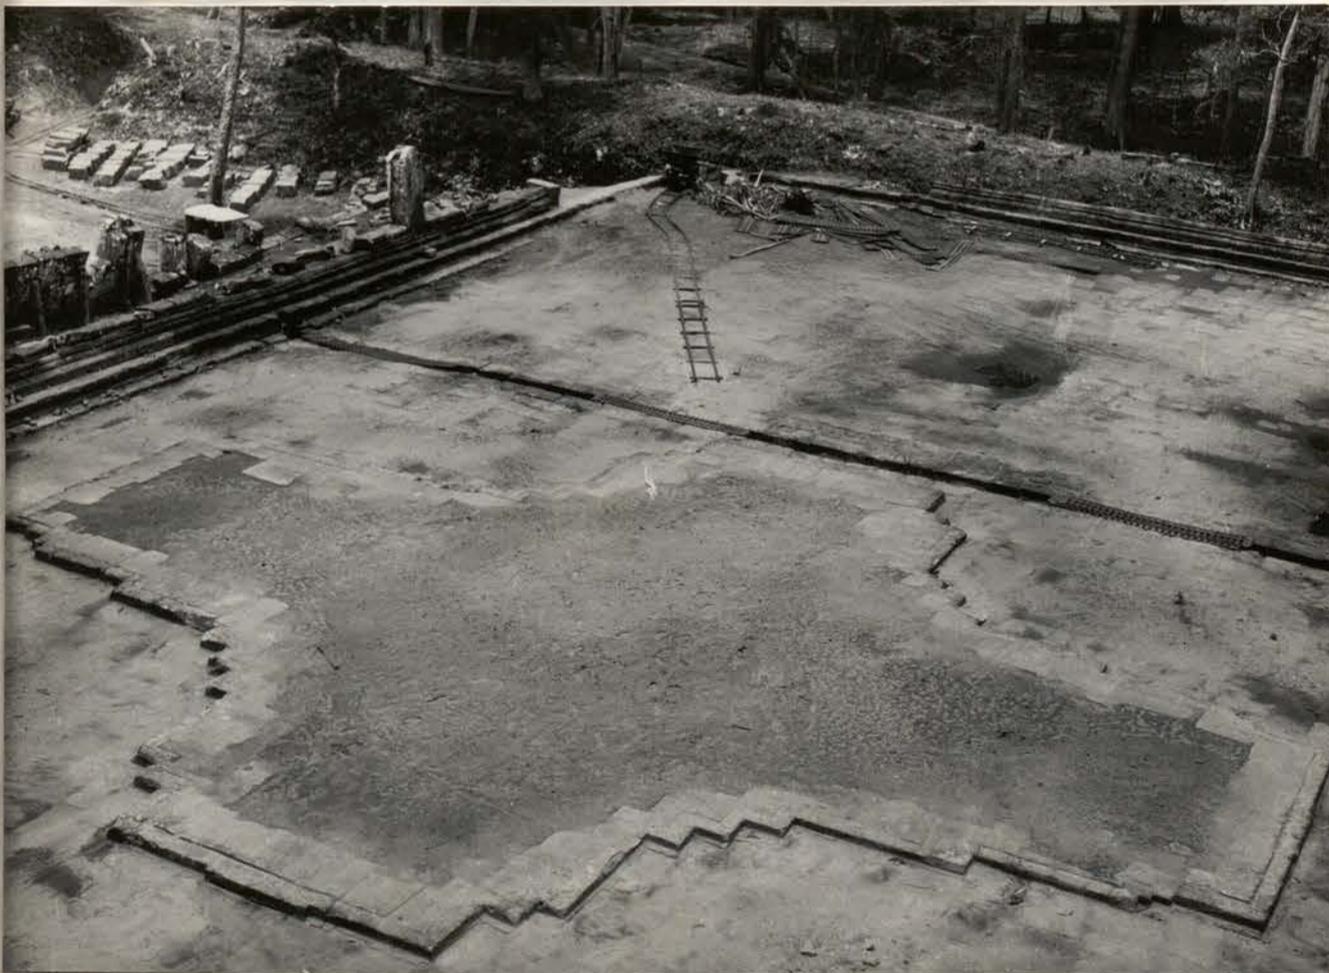
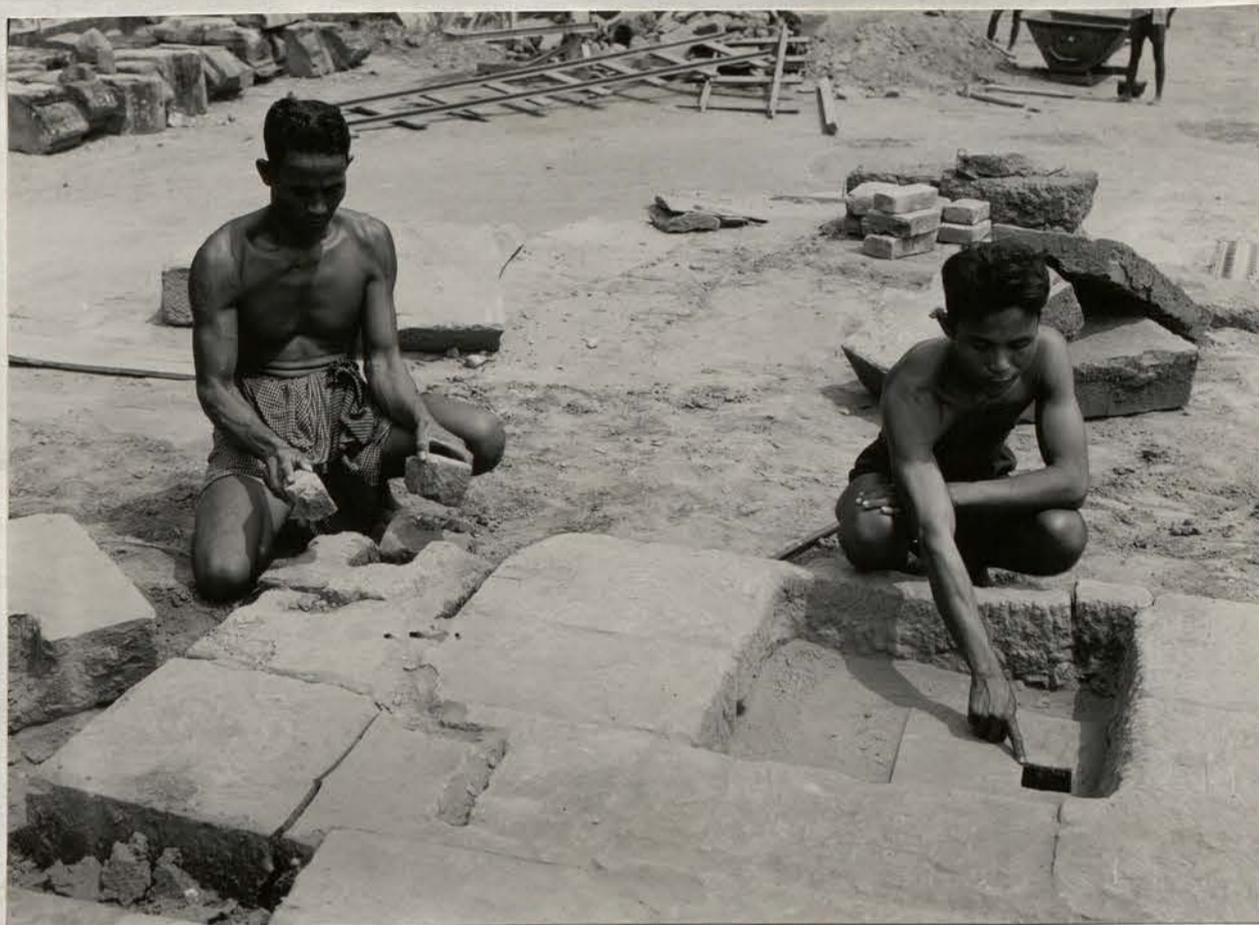
A.- Baphuon - 1er étage - Bibliothèque Sud-Est - Dépôt de
fondation central - 9 avril 1960 (Ph. 13x18 n° 8619) X

B.- Baphuon - 1er étage - Bibliothèque Sud-Est - Feuille
d'or du dépôt de fondation axiale - 9 mai 1960
(Ph. 13x18 n° 8684) X
