CONSERVATION D'ANGKOR

TRAVAUX DE L'ANNEE 1960

B. P. GROSLIER

BAPHUON

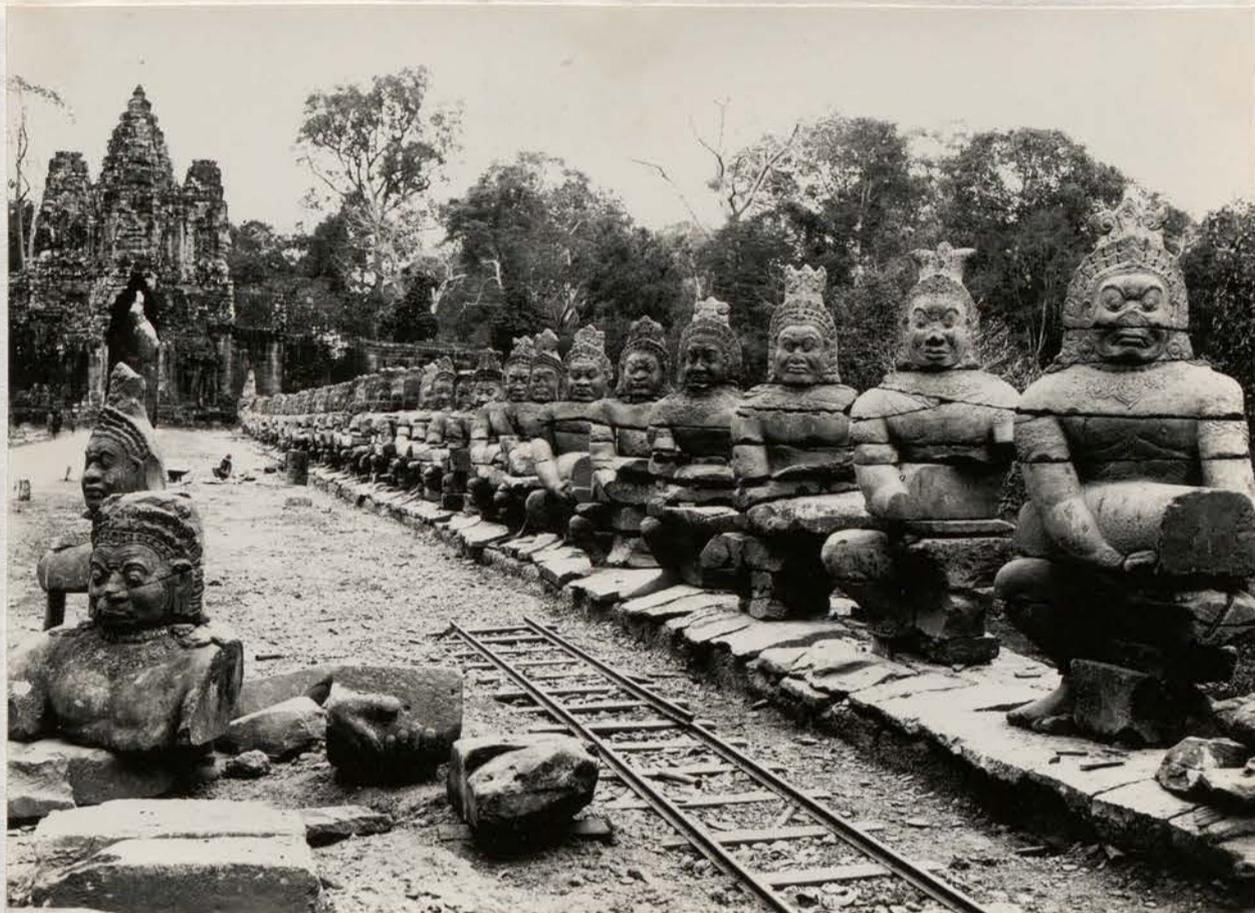
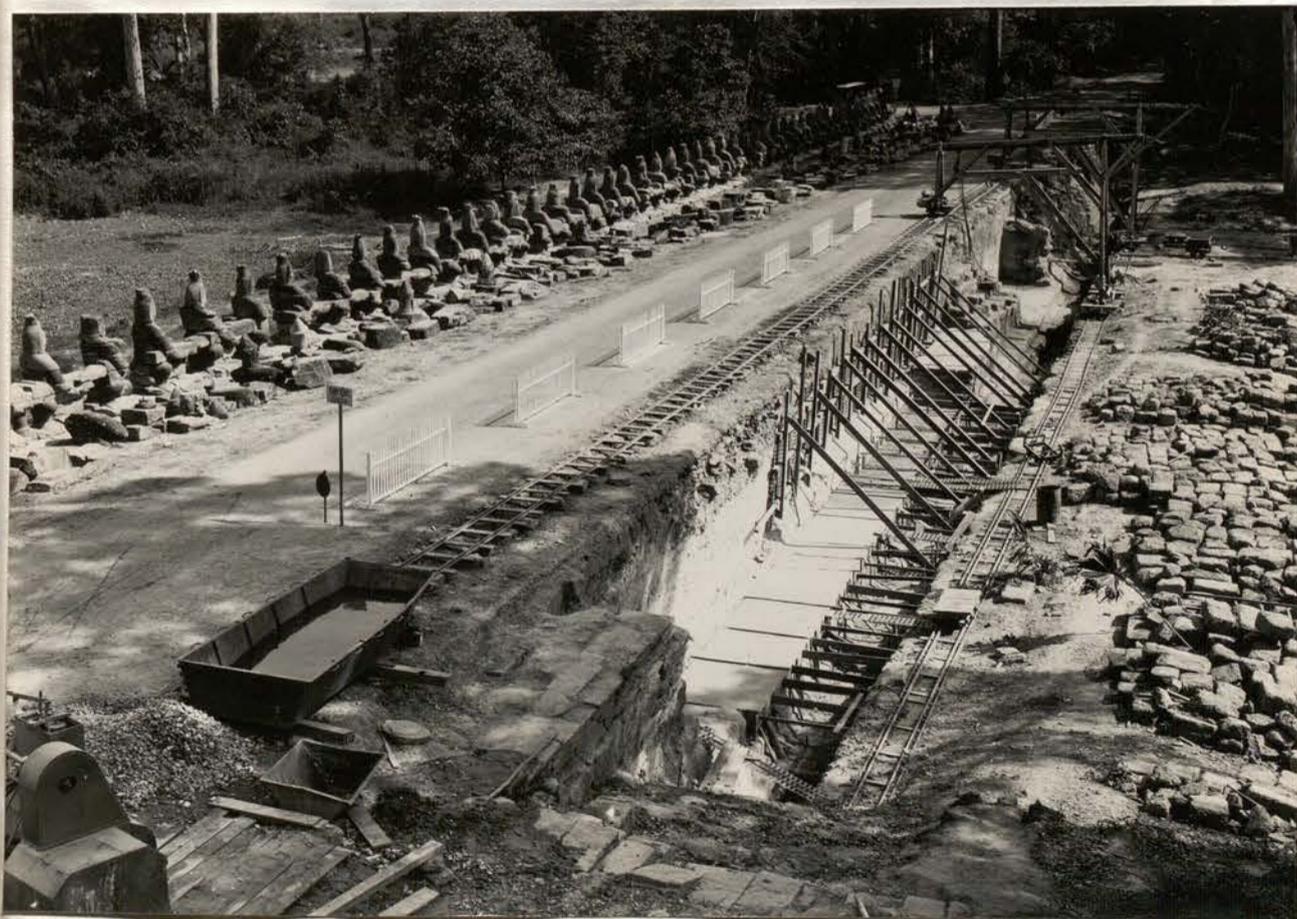
RAP. 1960/P1. 14
ANGKOR THOM
CHAUSSEE SUD

A.- Angkor Thom - Chaussée d'accès à la Porte Sud -
Repose des Asuras 7 Janvier 1960 (Ph. 13x18 n°8541).

B.- Repose des Asuras terminées - 29 Août 1960
(Ph. 13 x 18 n° 8782).

Nous avons donc, sur une fondation en B.A. (Ph. 13x18 n° 8505) achevé de reconstruire l'extrémité Sud du mur de soutènement Est. Puis nous avons poussé la repose des Asuras, travail rendu particulièrement facile par l'utilisation d'un élévateur à fourche. Nous nous sommes contraints dans toute la mesure du possible à ne pas compléter ces sculptures, sauf lorsque l'équilibre et la sécurité le demandaient.

Le bahut a été refait en grès reconstitué car il est très fragmentaire et de la latérite avait été employée pour reconstruire le mur en tête, qui ne devait pas apparaître là, puisque l'appareil primitif était en grès. Pour les Asuras eux-mêmes, on a simplement retaillé quelques éléments bruts en grès lorsqu'il était nécessaire de le faire pour reposer un corps. Sur les quinze premiers Asuras, au Nord, nous avons tenté quelques restitutions de volumes en grès reconstitués boucharde. Ils ont surtout porté sur les genoux et les bras droits, qui jouent un rôle essentiel dans la composition. Mais nous n'avons pas été trop satisfait du procédé et ne l'avons pas appliqué davantage. (Ph. 13x18 n° 8541, 8544, 6x9 n°2 -Pl. I4A et B).

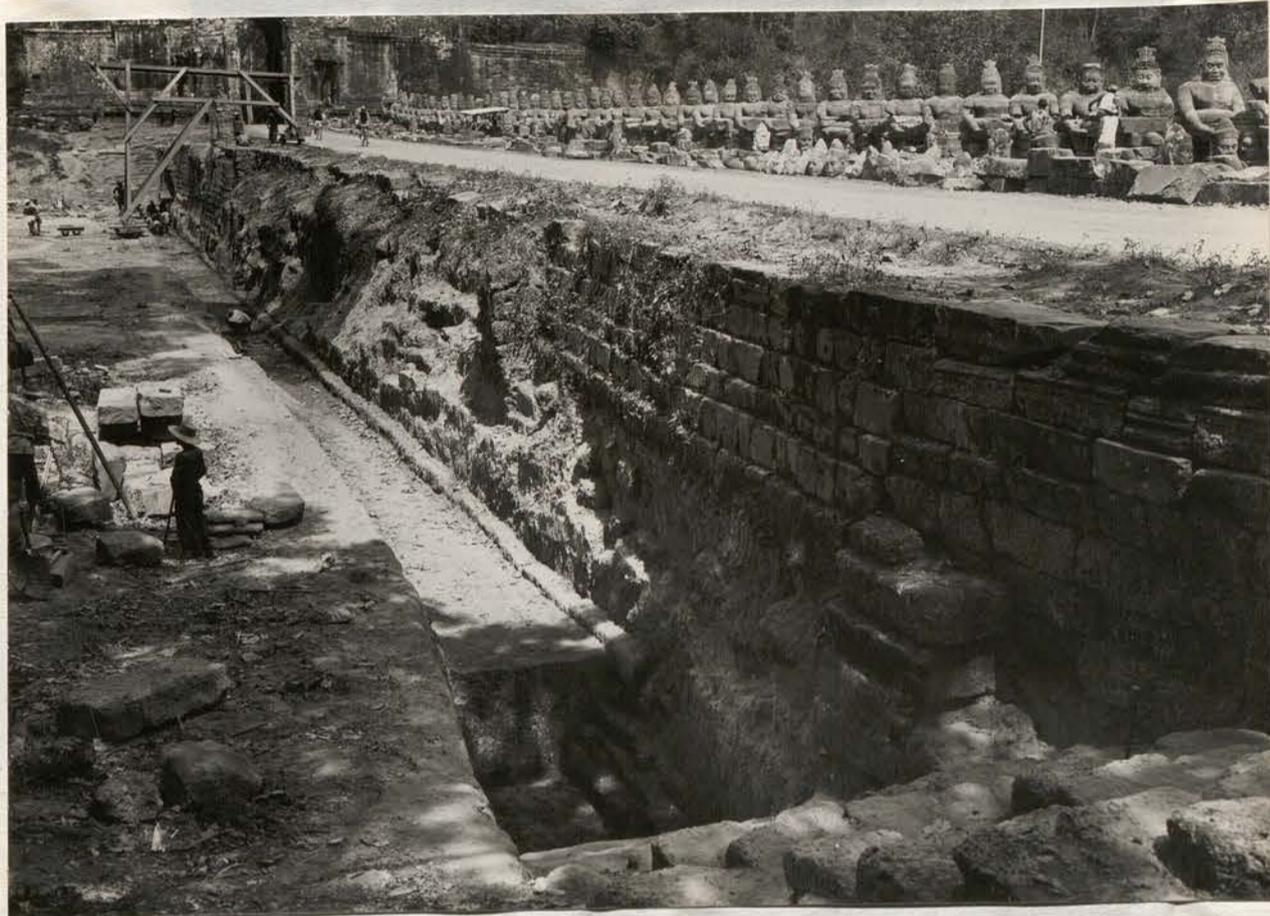
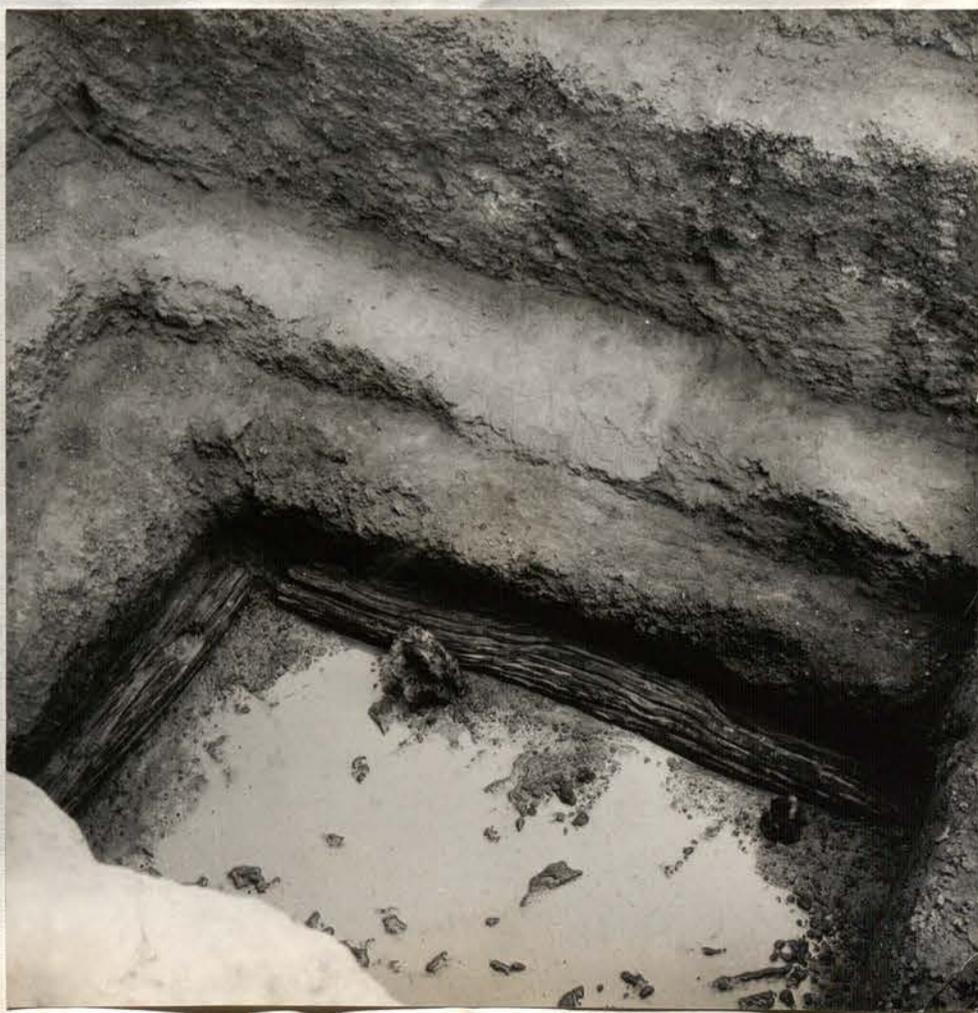
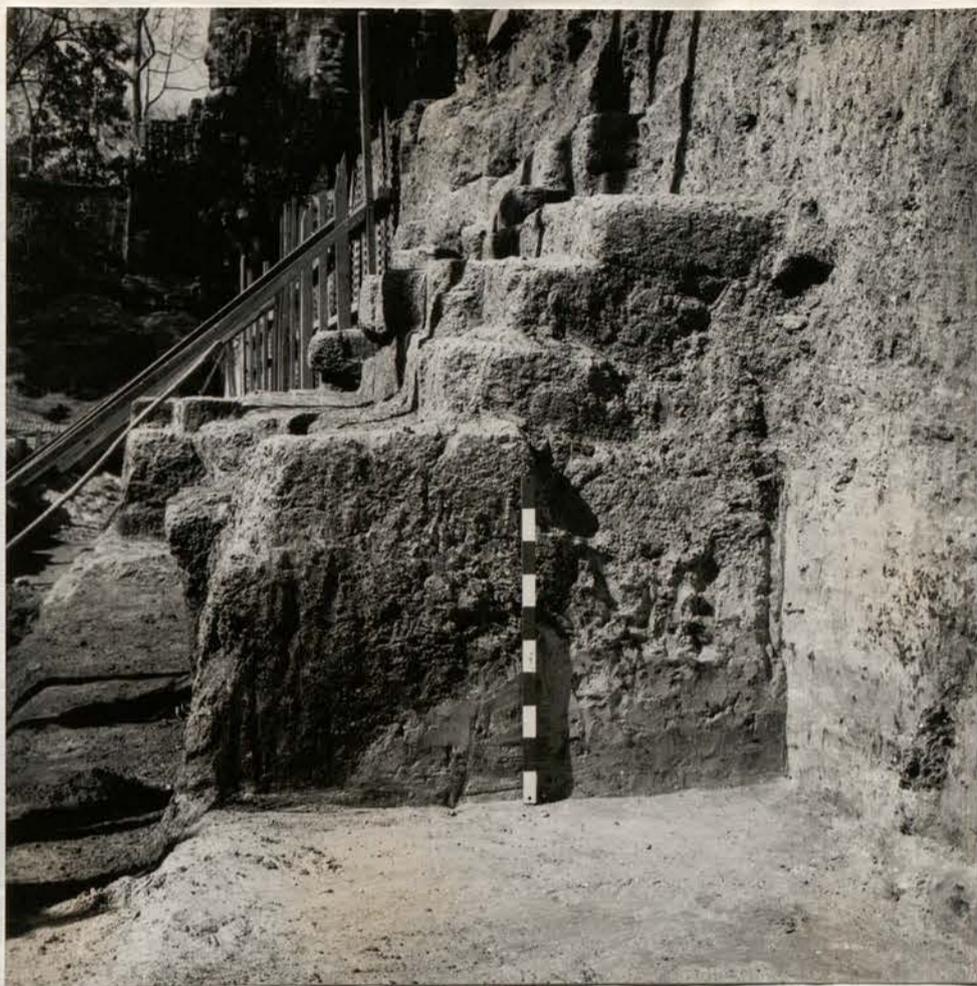
RAP. 1960/P1.15
ANGKOR THOM
CHAUSSEE SUD

A.- Angkor Thom - Chaussée Sud - Mur Ouest dégagé -
10 février 1960 - (Ph. 13 x 18 n° 8571).

B.- Sondage à la tête Nord du Mur Ouest - Poutres en
bois dessinant les fondations - 11 mars 1960
(Ph. 6 x 6 n° 28).

A.- Mur Ouest : coupe sur les assises originales de fondation - 13 mars 1960 (Ph. 6 x 6 n° 34).

B.- Ponts roulant pour les travaux - Mur Ouest déposé et assise de la semelle de fondation achevée - 22 mars 1960 (Ph. 13 x 18 n° 8614).

Nous avons commencé par déposer tous les devas restant ou remontés si fâcheusement (Ph. 13x18 n° 8538, 8542), puis dégagé la base du mur dans la douve (Ph. 13x18 n° 8571, Pl. 15 A). Ce travail a fait retrouver de nombreux éléments des devas, et notamment 51 têtes sur 54. Il a, surtout, permis de retracer les fondations originales, et donc de préparer une reprise exacte de ce mur, évitant ainsi les fâcheuses erreurs commises à l'Est ou aux portes de la Victoire et Nord.

Cet alignement, vérifié au théodolithe, n'accusé pas plus de 2cm d'erreur sur 100m de longueur. Aux deux extrémités, une poutre en retour donnait l'alignement de la lère marche des gradins parementant les bords de la douve. Parfaitement conservé dans la boue, tout ce dispositif du plus haut intérêt et découvert là pour la première fois, a été levé et photographié (Ph. 6x6 n° 25 à 29 - Pl. I5 B).

Notons également qu'au milieu de la chaussée existait un caniveau Est-Ouest, qui passait sous les fondations. Il fut masqué lors de la reconstruction du mur Est, mais nous l'avons dégagé et nous avons conservé son débouché à l'Ouest. Il convenait, par ailleurs, d'assurer de meilleures fondations qu'à l'origine. En effet, les deux premières assises ne comportent que le bloc du parement, avec remblai de sable en talon, et ce n'est qu'à partir de la 3è assise que l'on trouve deux blocs. Ce dispositif se voit parfaitement sur les ph. 6x6 n° 34 et 35 (Pl. I6A).

Pour ce travail de dépose et de reconstruction, nous avons mis en oeuvre des moyens nouveaux, simples et efficaces : des ponts roulants sur deux niveaux, avec rail et chariot porteur de palan. Ils ont permis, dans un temps record, la dépose totale, le façonnage des fondations cependant que des palplanches maintenaient le remblai, enfin la mise en oeuvre du nouveau mur (Ph. - 6x6 n° 32; I3xI8 n° 8600, 86I4, 86I8, 863I, 32 - Pl. I6B).

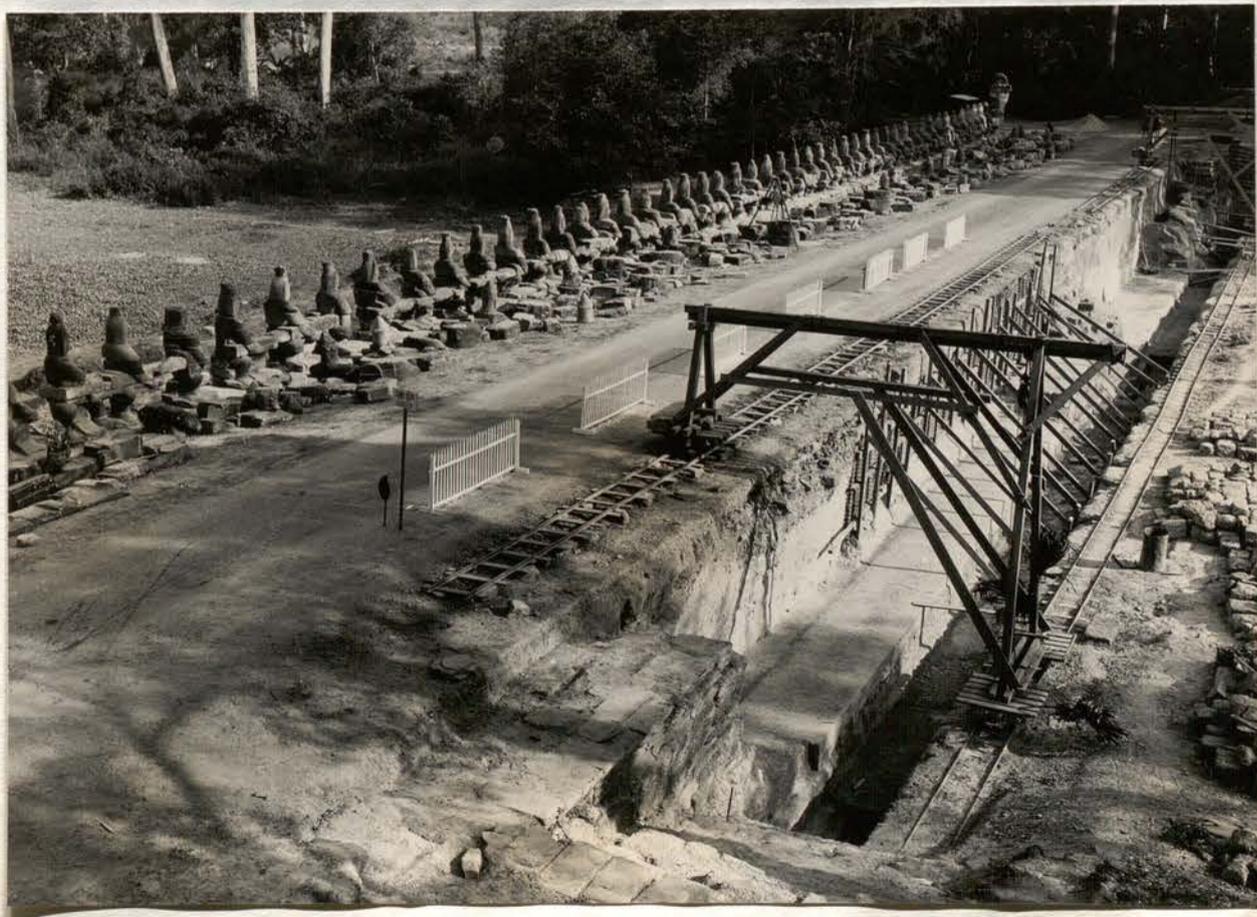
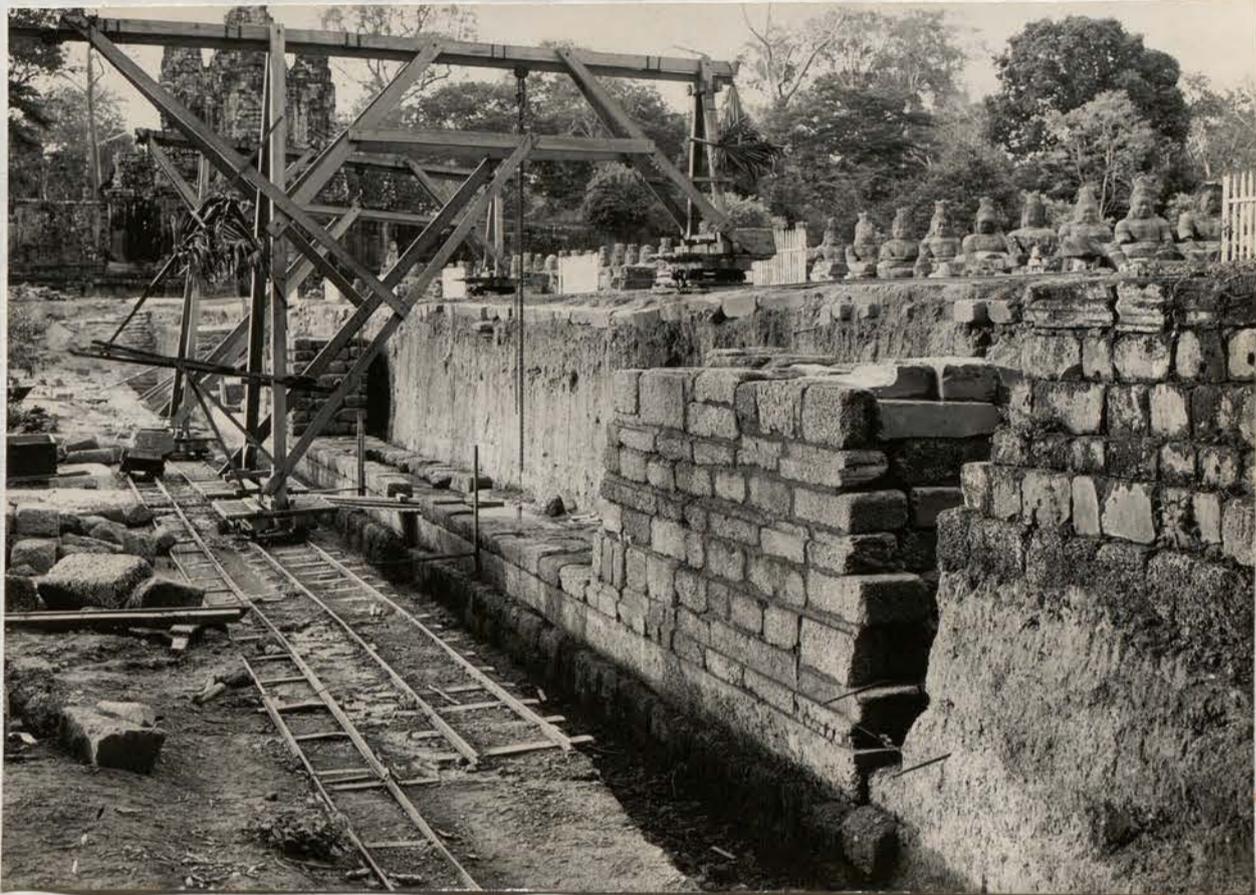
A.- Mur Ouest ; éléments types du mur reconstruits pour servir de gabarit - 5 mai 1960 (Ph.13x18 n° 8657).

B.- Mur Ouest en cours de reconstruction - 21 juin 1960 (Ph. 13 x 18 n° 8712).

Au fur et à mesure de la confection de la semelle (qui a I,80m de large) on a entrepris la reconstruction du mur (I00 m de long sur 4m de hauteur). Pour faciliter celle-ci, nous avons remonté d'abord en 4 points différents, des sections types selon l'alignement et le profil restitués, mises en place en théodolithe. Elles ont servi de gabarit pour le reste du travail. Elles ont également servi de **contrefort** car elles ont été disposées devant les points faibles du remblais, en guise de masque durant la saison des pluies (Ph. I3 x I8 n° 8629, 30, 8633, 8657 à 60 -Pl. I7A). Finalement la totalité du mur a été remonté (Ph. I3xI8 n° 8699, 87I2 - Pl. I7B et Pl. I4 B). Il a été élevé en latérite maçonnée sur toute la largeur des fondations, et l'on a remblayé par derrière, au fur et à mesure. La sécurité est assurée, et au-delà. Par contre il faut avouer que, faute de blocs de latérite convenables, d'expérience de nos ouvriers, et de quelques abus de jointoyage au ciment, le parement n'est pas d'un effet très heureux et qu'il faudra mieux faire. Dans le cas particulier, on sait de reste que la patine du temps nous vaudra rapidement **méséricorde**...

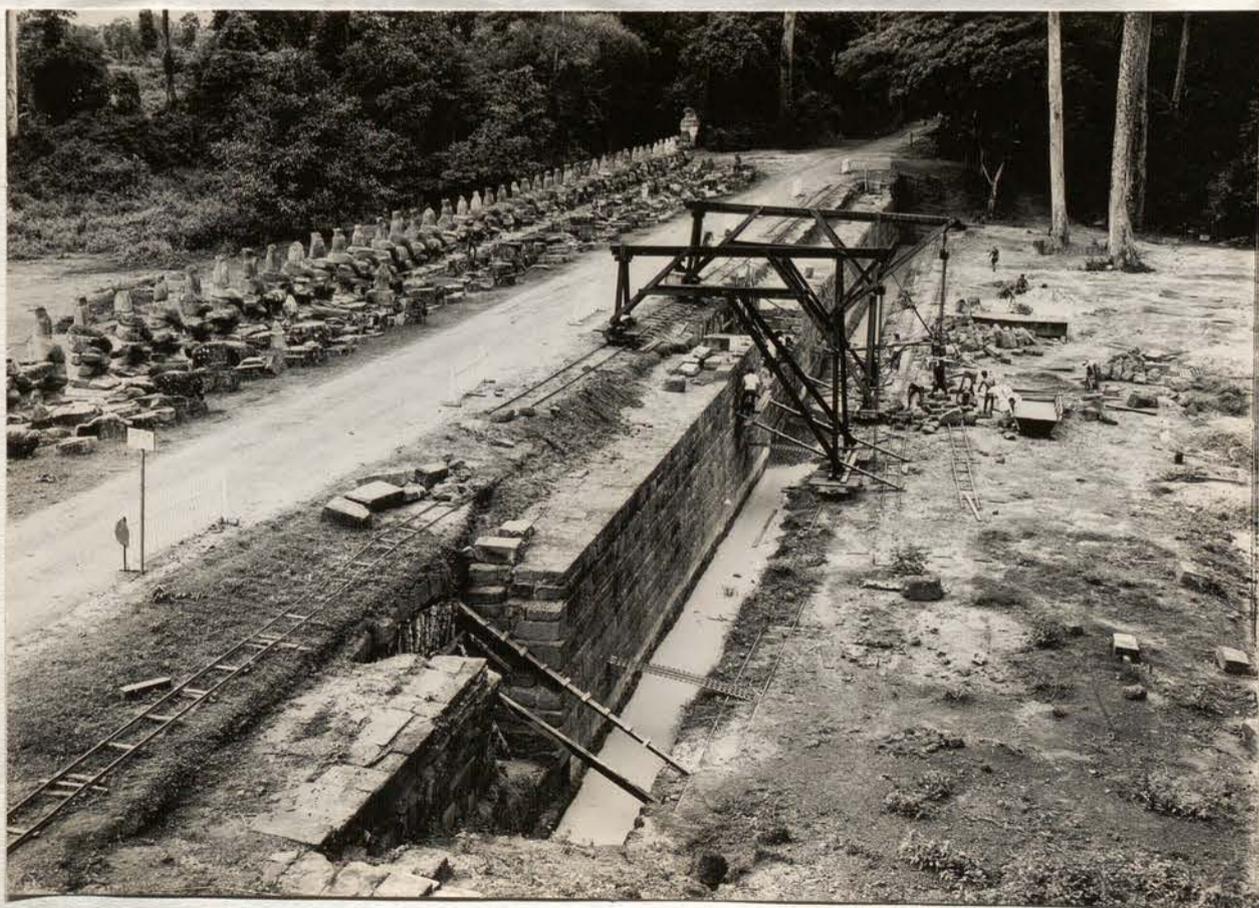
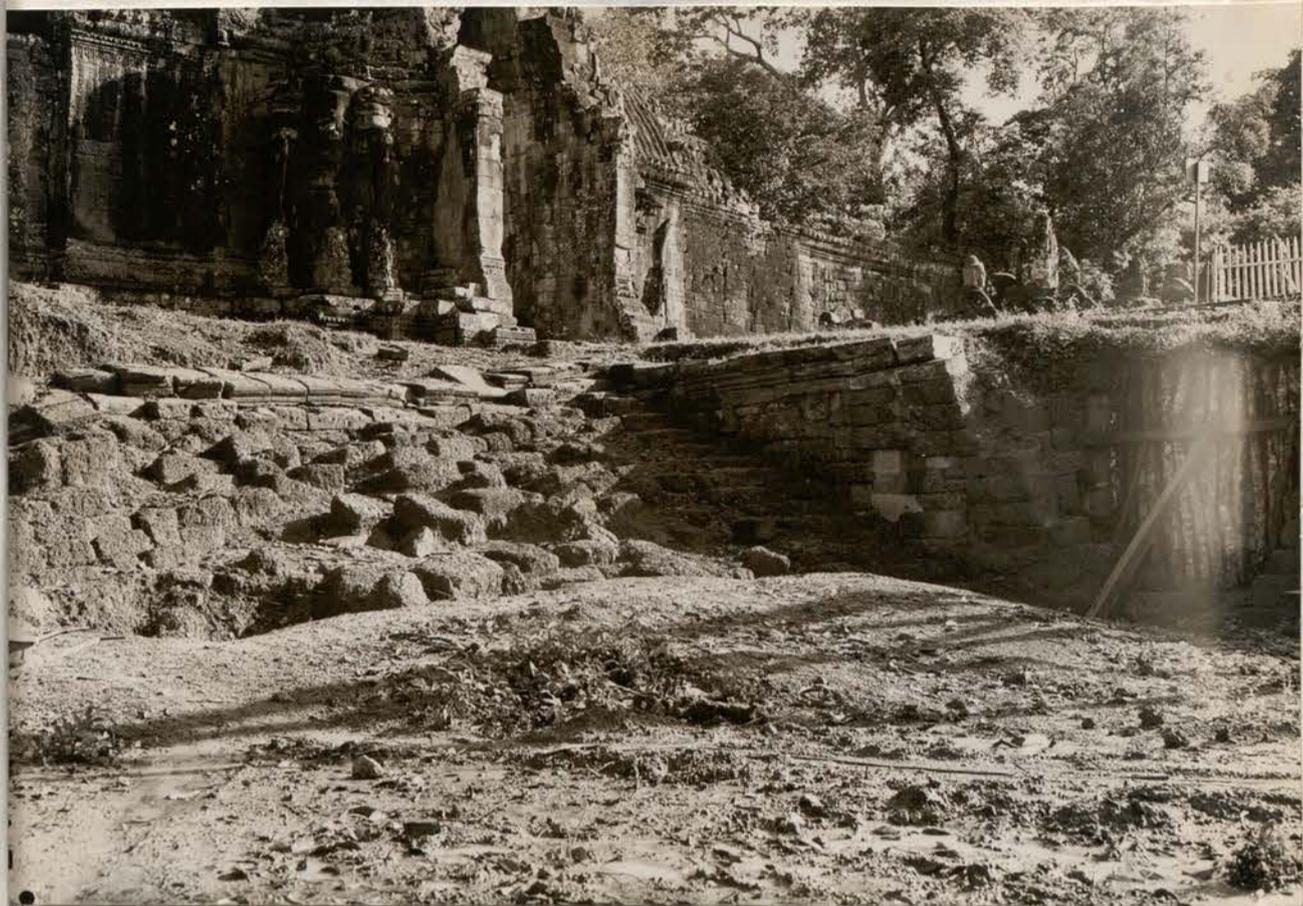
A.- Mur Ouest, extrémité Nord et raccord avec les gradins
parementant la douve, avant dépose - 22 octobre 1960
(Ph. 13 x 18 n° 8796).

B.- Mur Ouest, extrémité Sud : mur reconstruit avec le
départ original de chaque gradin de parement de la
douve - 3 janvier 1961 (Ph. 13 x 18 n° 8860).

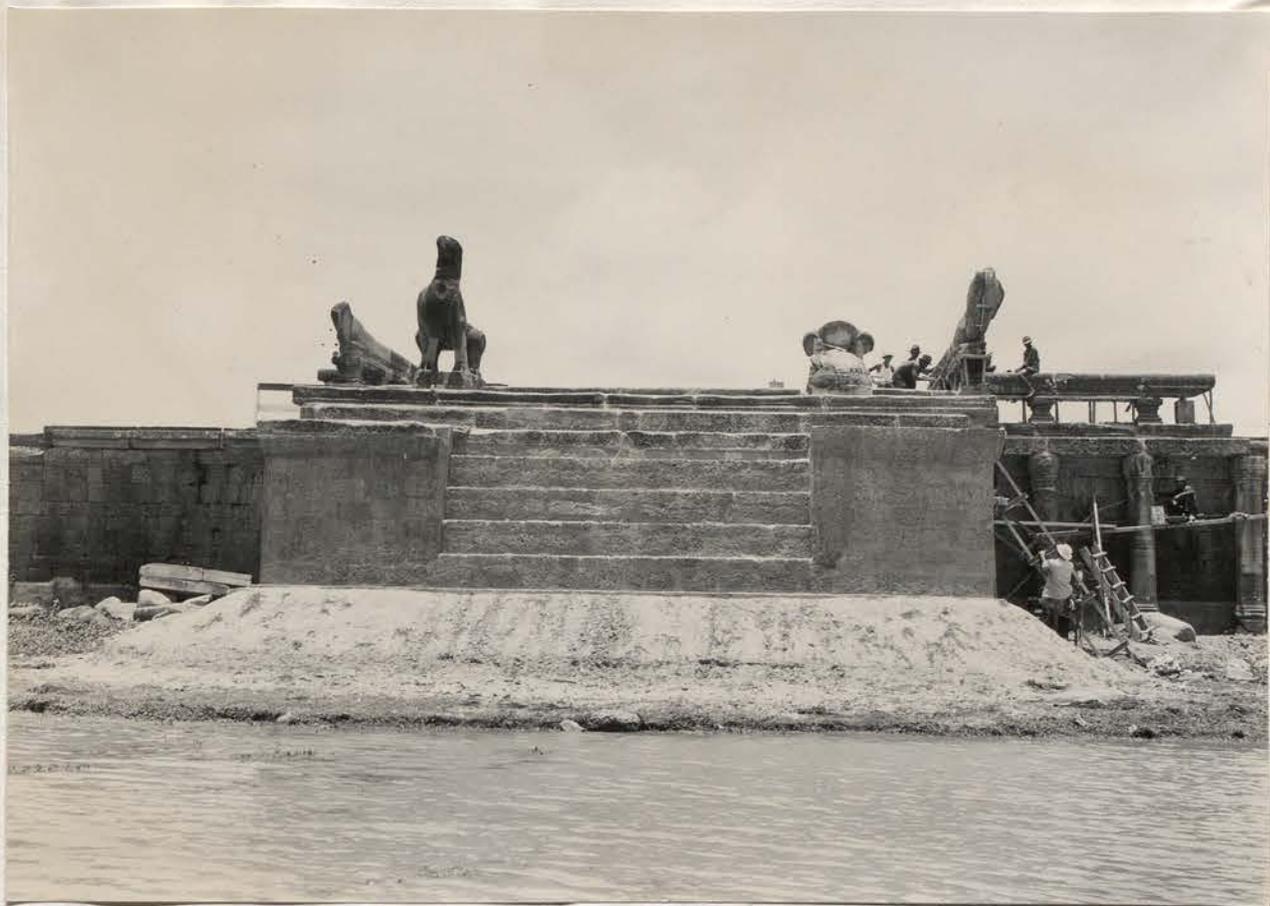
A. Chaussée occidentale; perron médian Sud après
reconstruction, face Sud - 29 août 1960
(Cl. 13 x 18 n° 8783)

B. Face Est, après reconstruction; 29 août 1960
(Cl. 13 x 18 n° 8785)

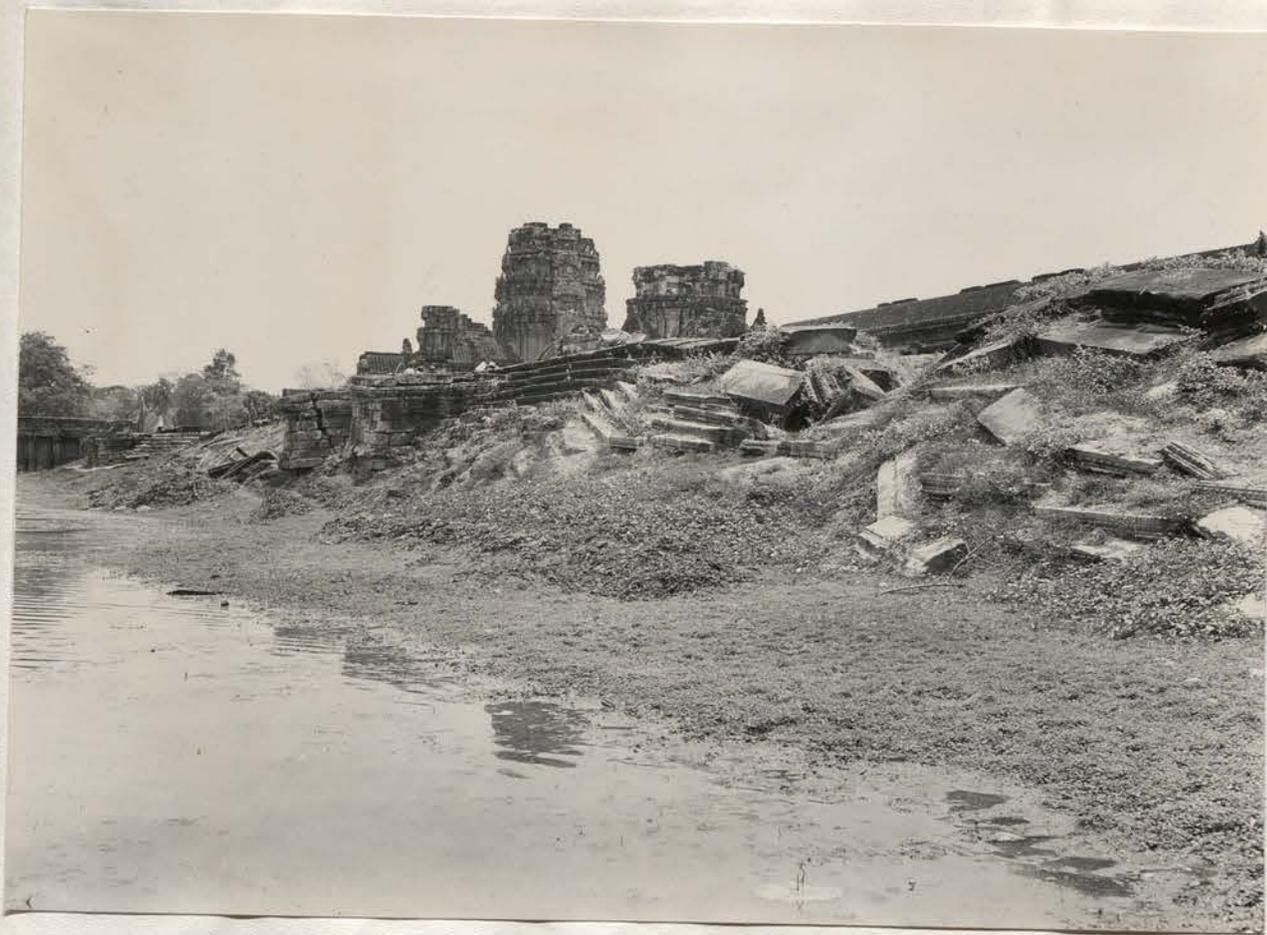
A. Douve Ouest; moitié Sud; gradins Est. Etat avant travaux; 22 avril 1960 (Cl. 13 x 18 n° 8647)

B. Gradins en cours de dépose; 4 mai 1960
(Ph. 13 x 18 n° 8652)

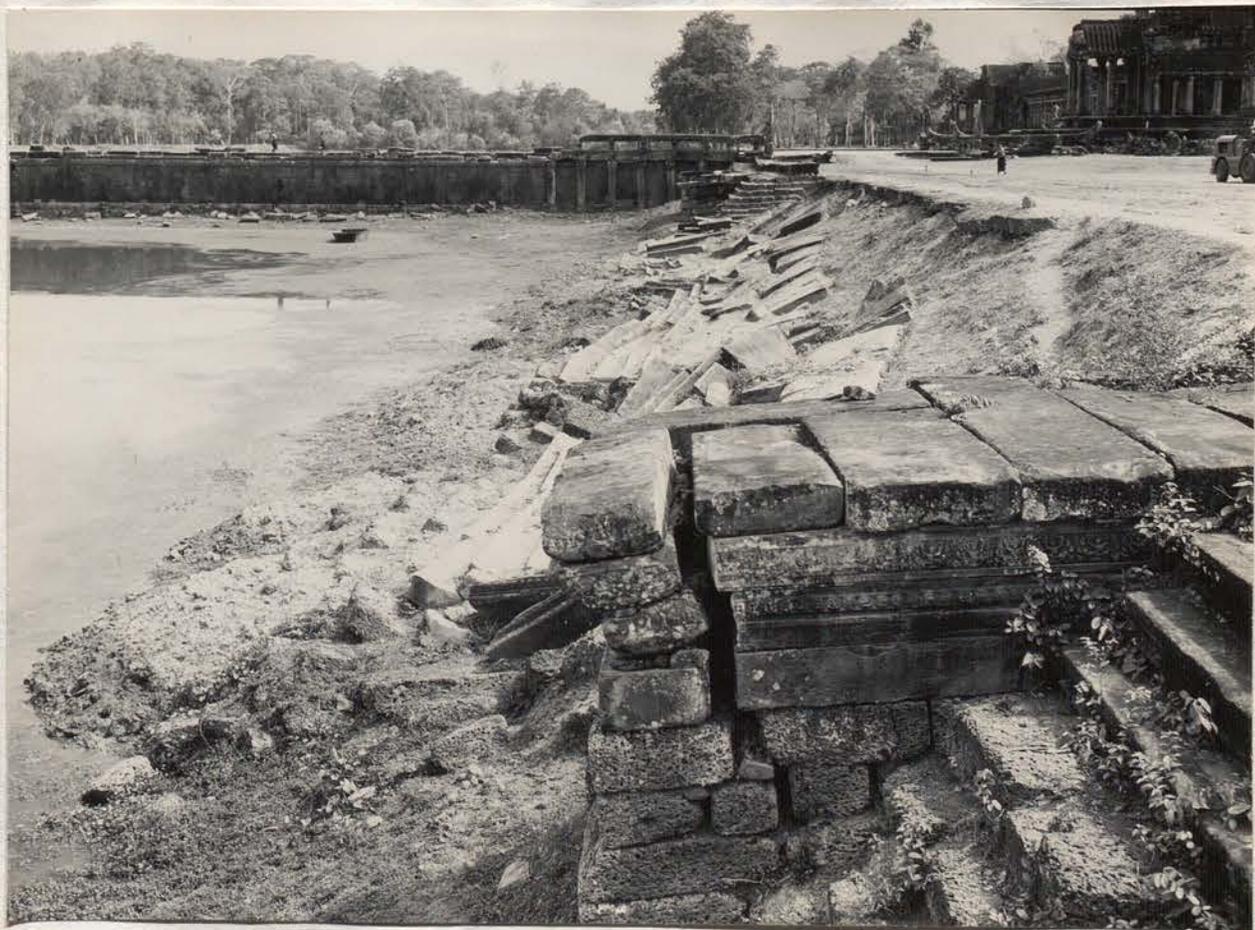
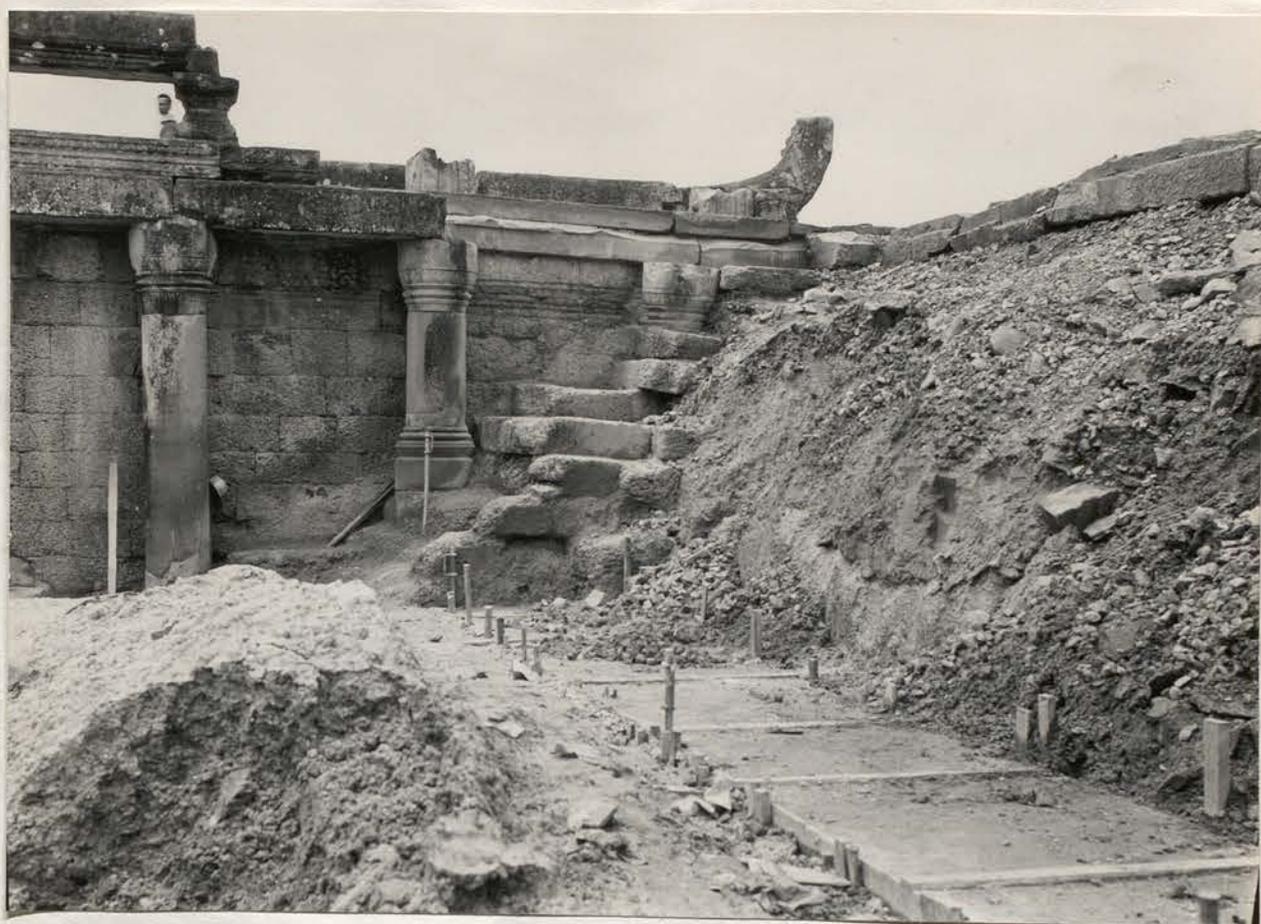
A. Chaussée Ouest, face Sud, extrémité Est. Arrivée des gradins Est dans l'état initial - 22 juin 1960
(Ph. 13 x 18 n° 8713)

B. Sondage au raccord de la chaussée et des gradins Est, vu vers Nord-Est.- 29 juillet 1960 (Ph. 13x18 n°8752)

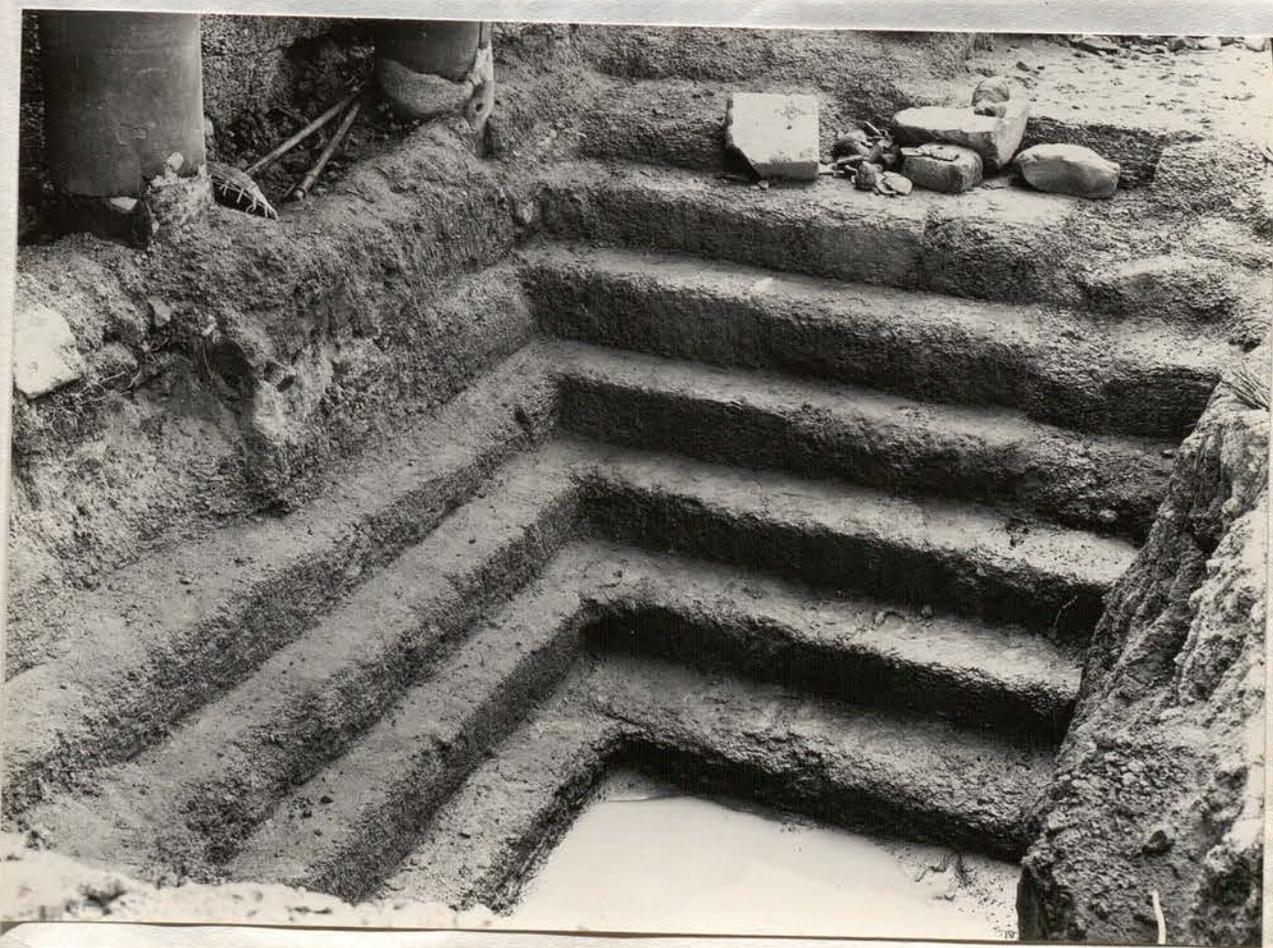
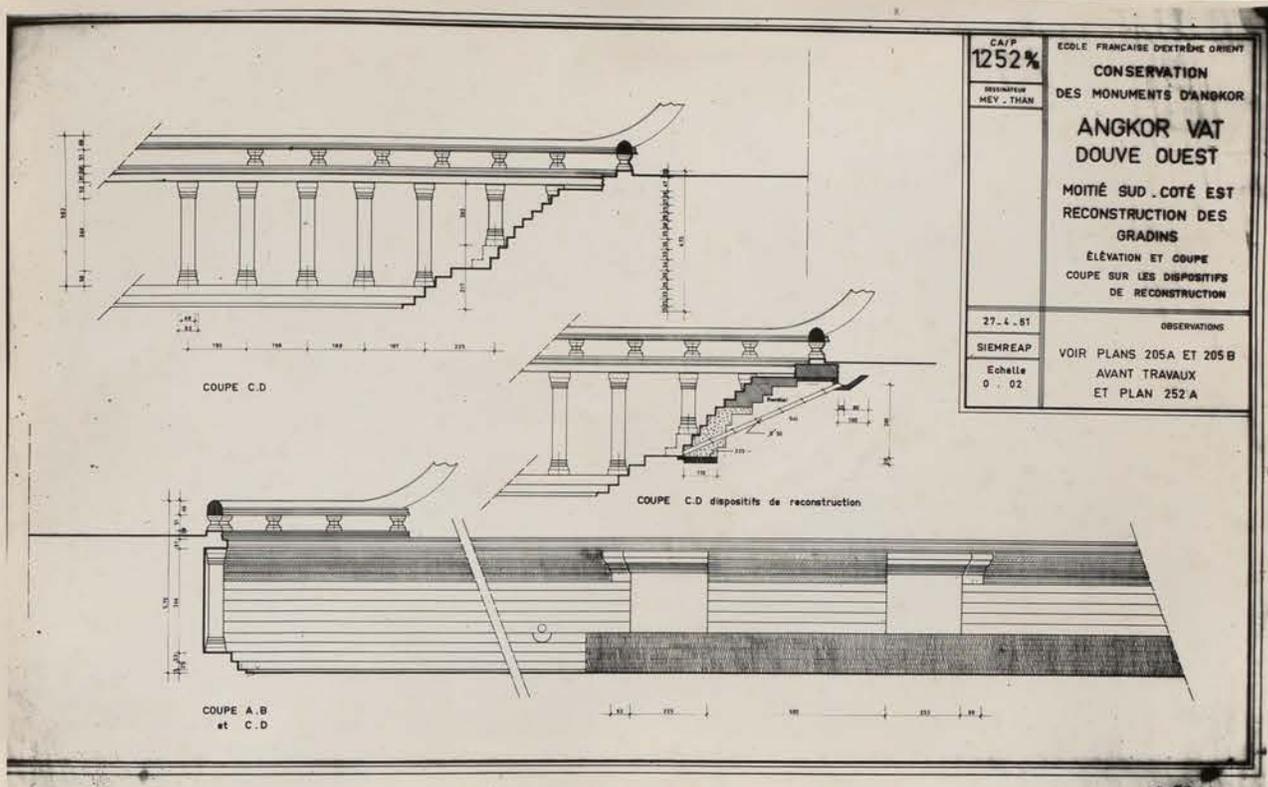
- A. Douve Ouest; moitié Sud; gradins Est : principes de reconstruction; plan CA/P/1252 (Ph. 13x18 n°10 352)
- B. Gradins Est; armature de la fondation - 1 juin 1960 (Ph. 13 x 18 n° 8691)

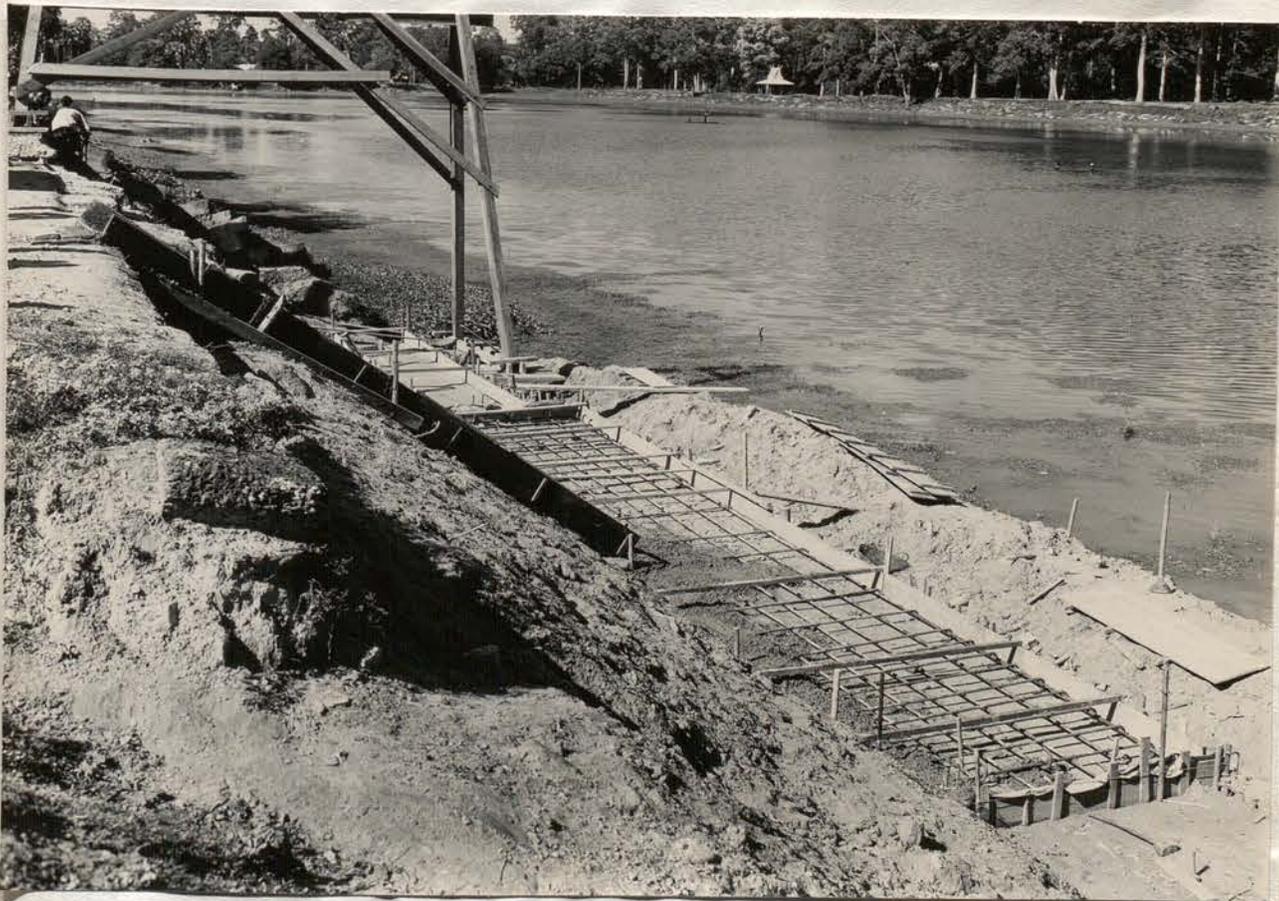
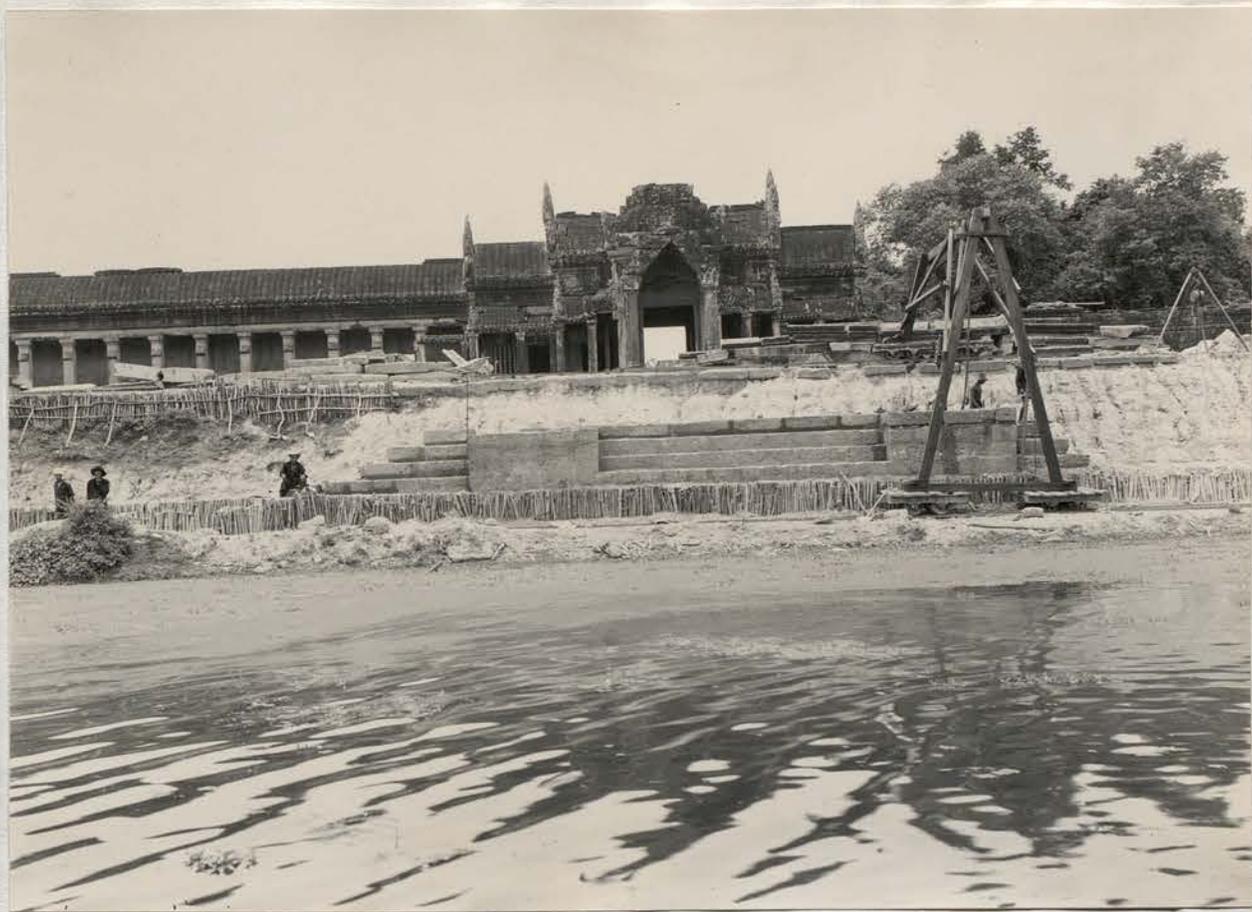
A. Douve Ouest, moitié Sud, gradins Est. Reconstruction
de l'escalier Sud; 22 juillet 1960 (Ph.13x18 n° 8750)

B. Etat des travaux, 2 novembre 1960 (Ph.13x18 n°8800)
