CONSERVATION D'ANGKOR

TRAVAUX DE L'ANNEE 1960

B. P. GROSLIER

BAPHUON

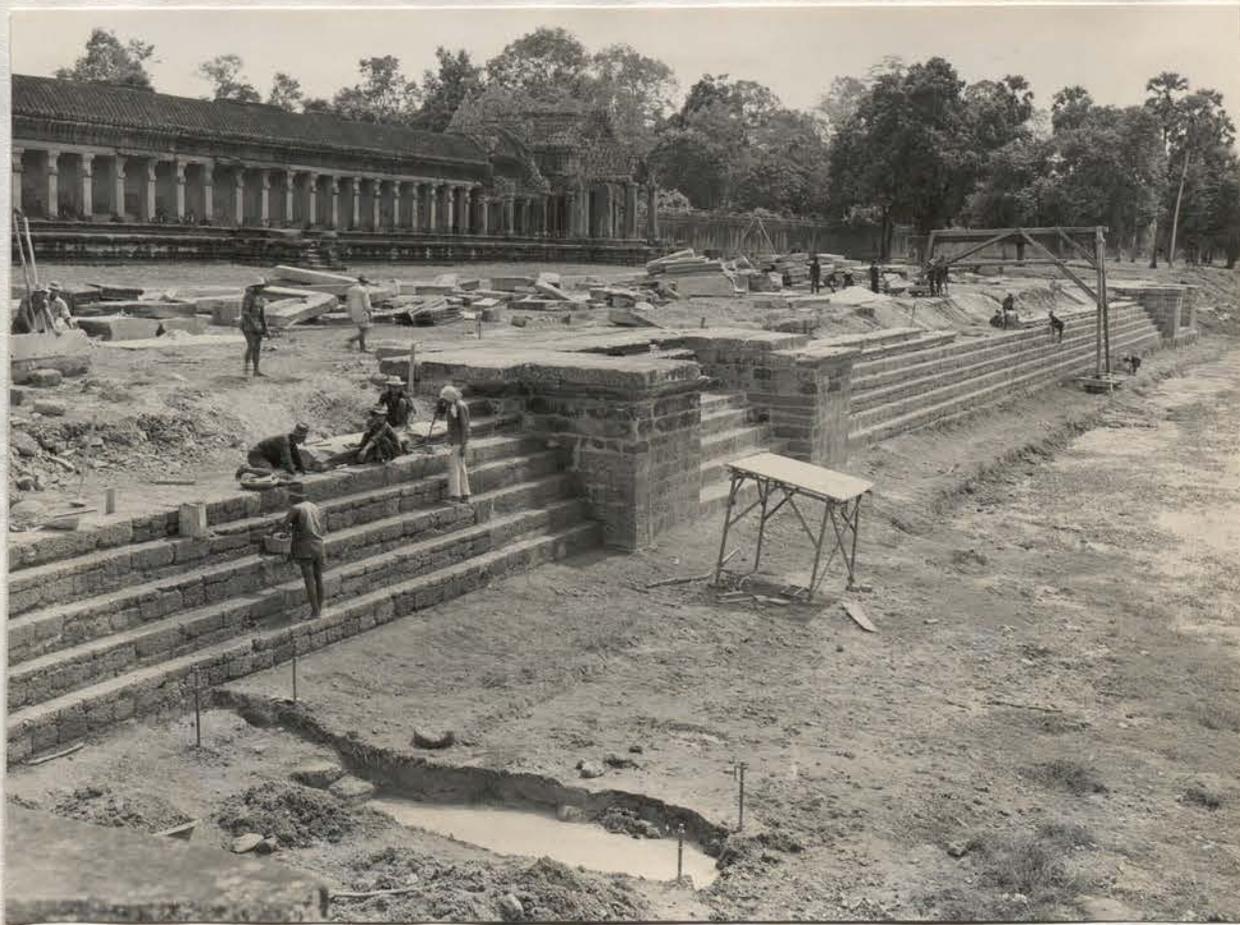
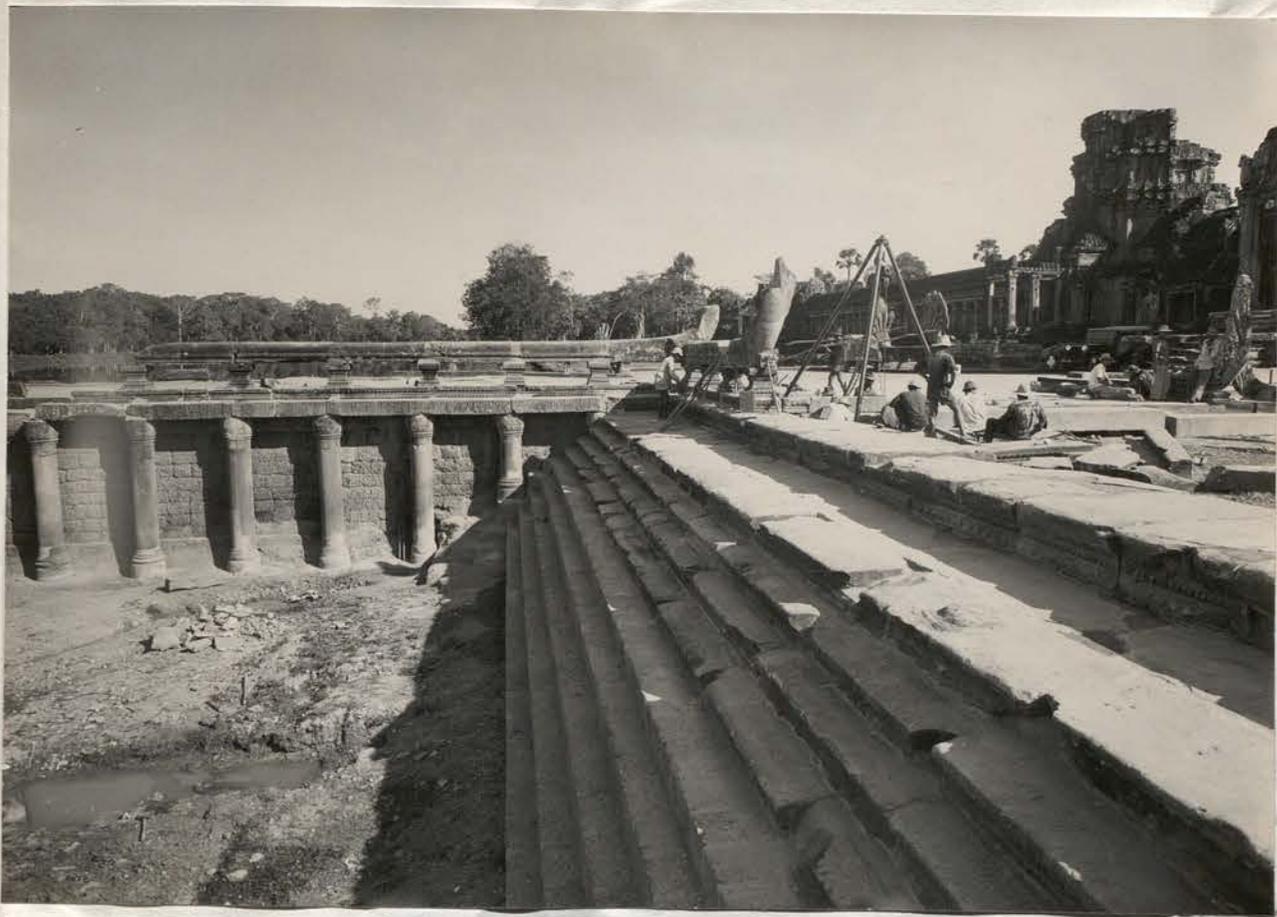
A. Douve Ouest; moitié Sud; gradins Est, raccord avec la chaussée; 17 décembre 1960 (Cl.13x18 n° 8845)

B. Chaussée Ouest; perron cruciforme Est; bras Sud. Reprise du mur bahut sur fondation en béton; 23 décembre 1960 (Ph. 13 x 18 n° 8848)

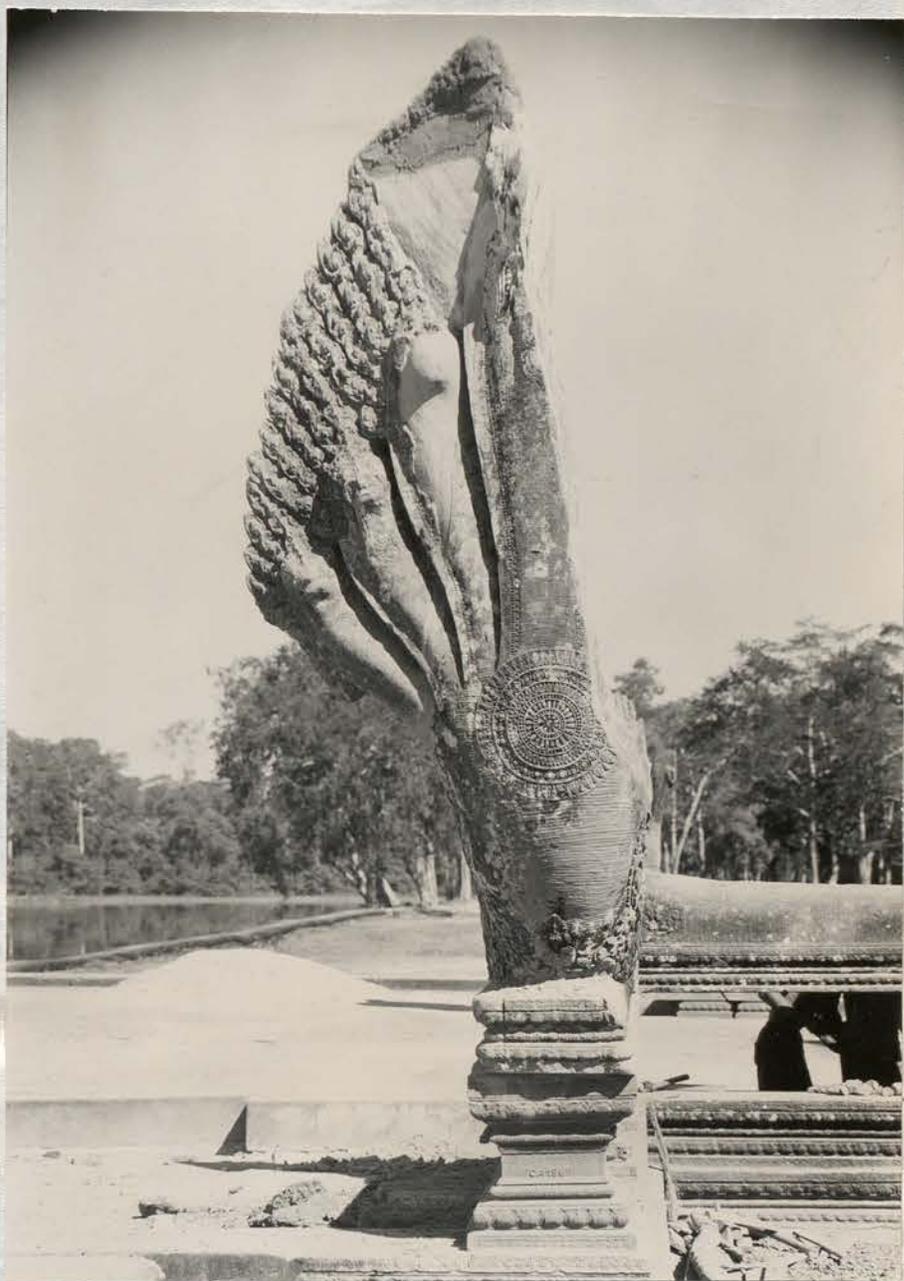
Chaussée Ouest; perron cruciforme Est; bras Sud; côté Est;
tête du nâga balustrade remontée sur un dé moulé;
10 janvier 1961 (Ph. 13 x 18 n° 8873)

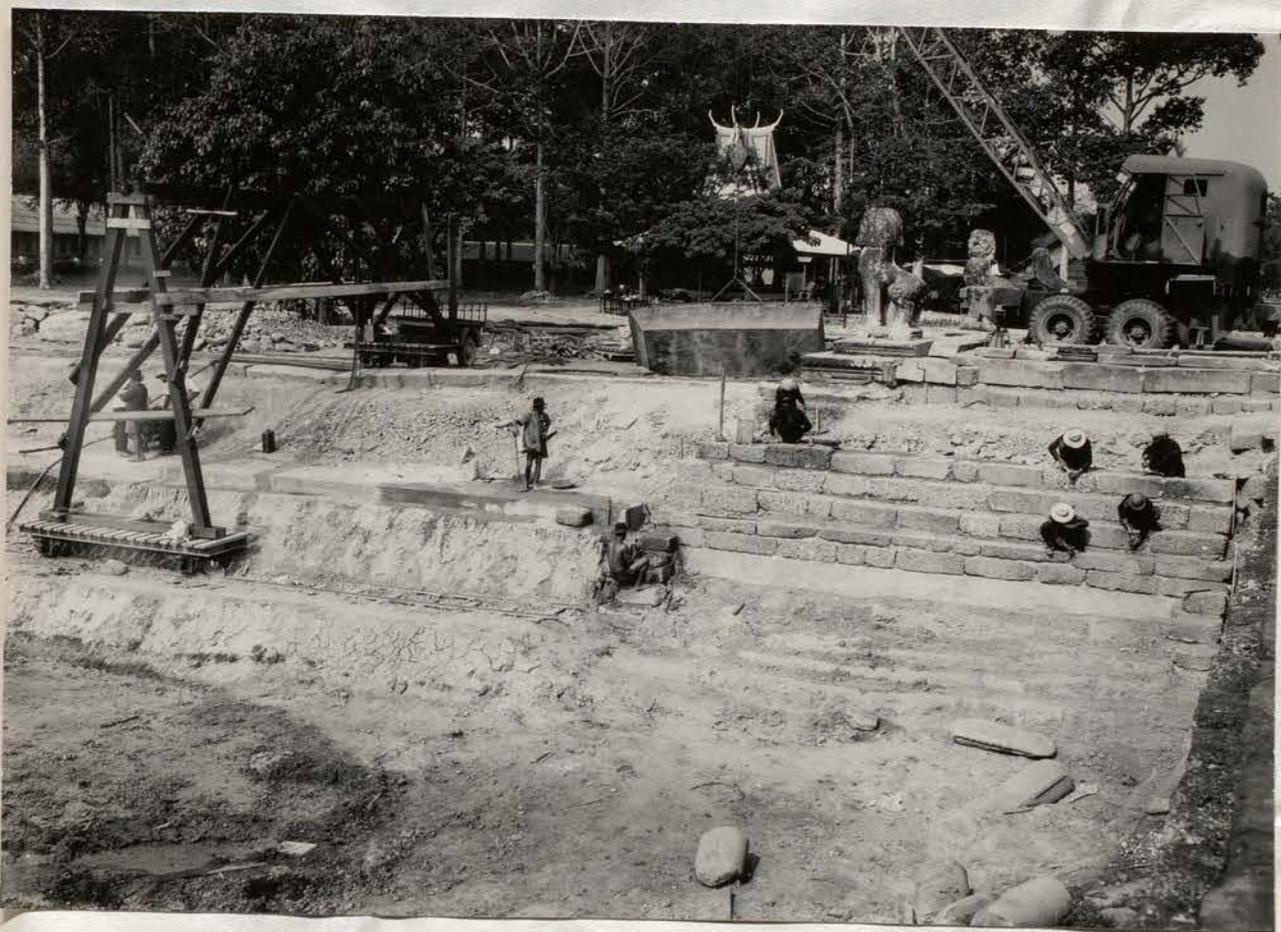
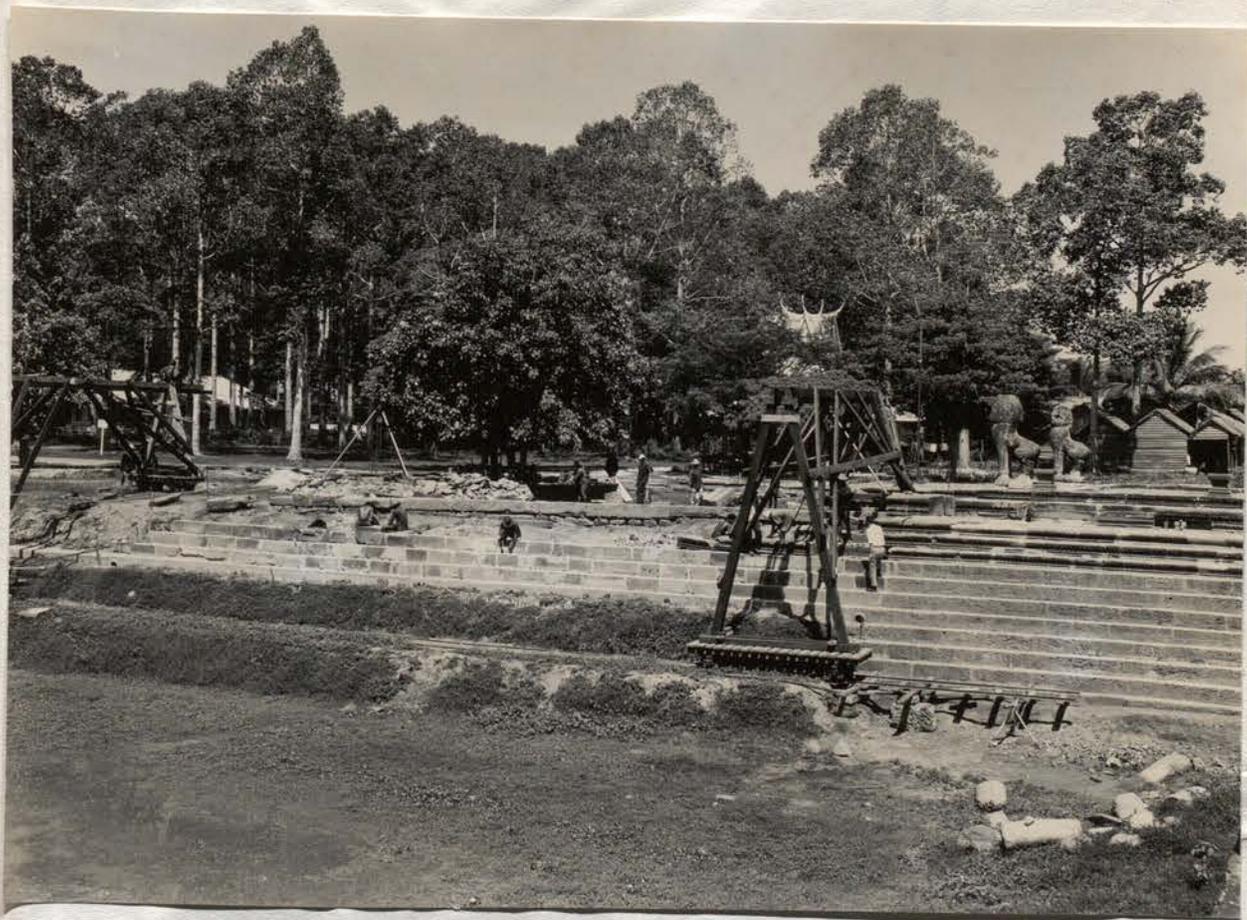
A. Douve Ouest; moitié Sud; gradins Ouest : restitution,
assise par assise, des gradins originaux au départ;
6 avril 1961 (Ph. 13 x 18 n° 9050)

B. Travail terminé; 31 mai 1961 (Ph. 13 x 18 n° 9089)

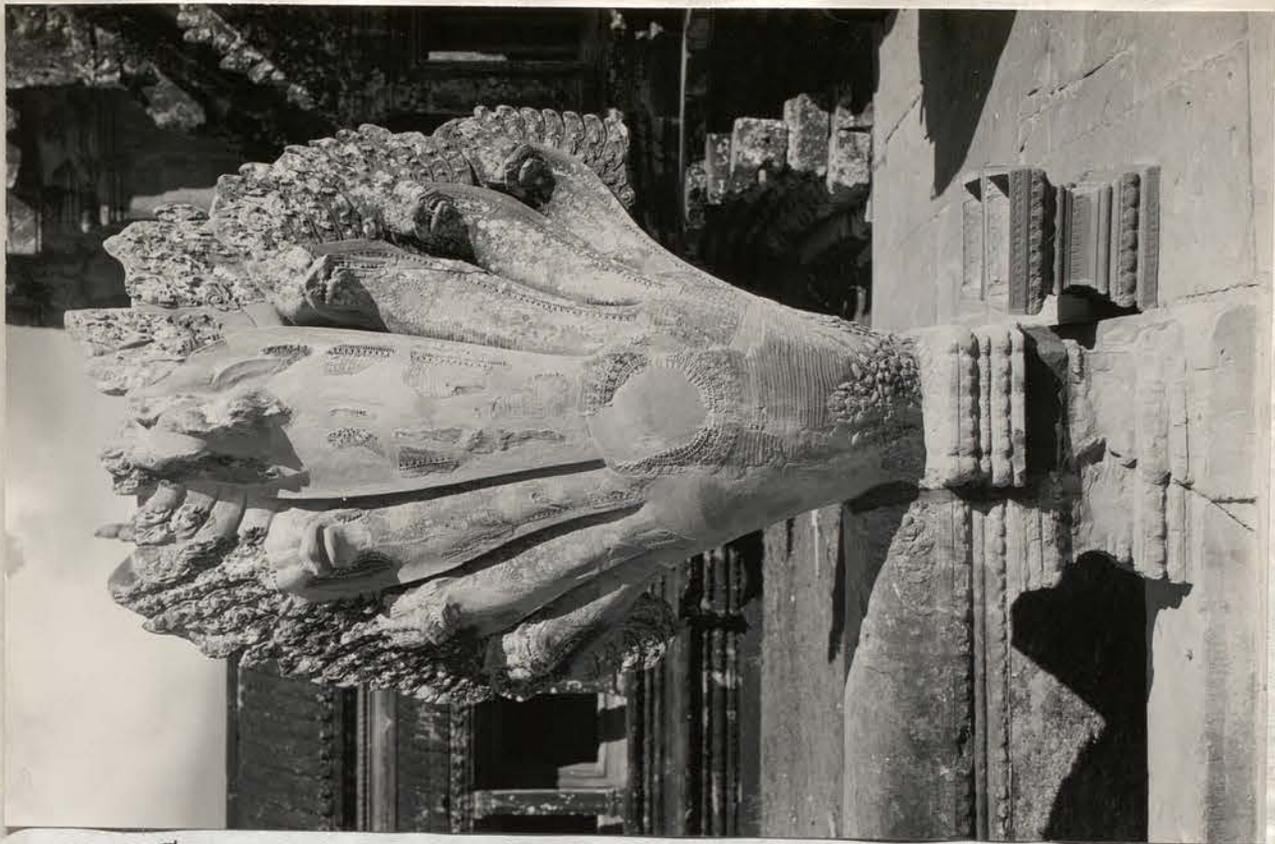
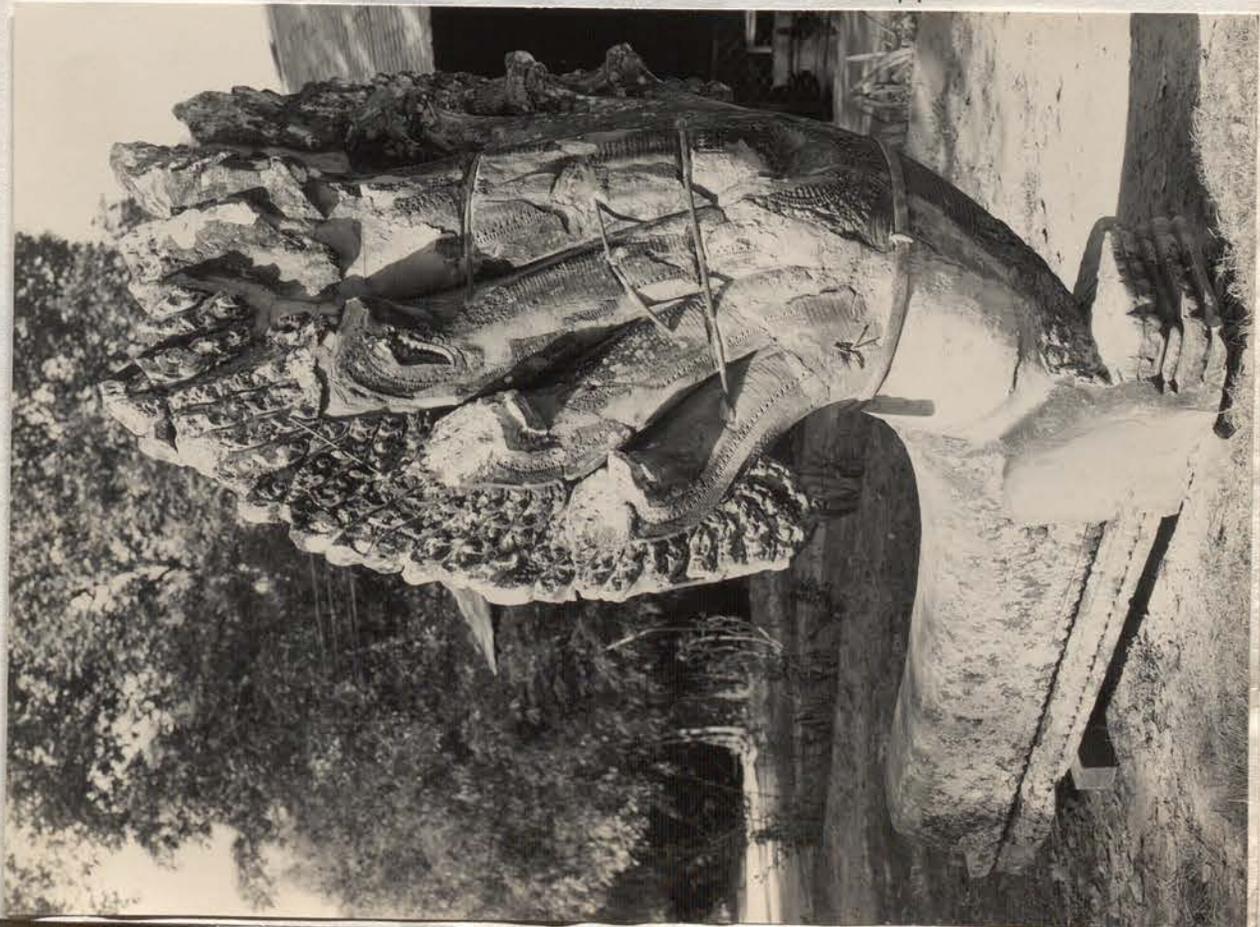
Chaussée Ouest; Perron
Est; Naga de l'angle
intérieur Nord-Est

A.- restauration I930
(Cl. I3xI8 n°8798)

B.- restauration I960
(Cl. I3xI8 n°8877)

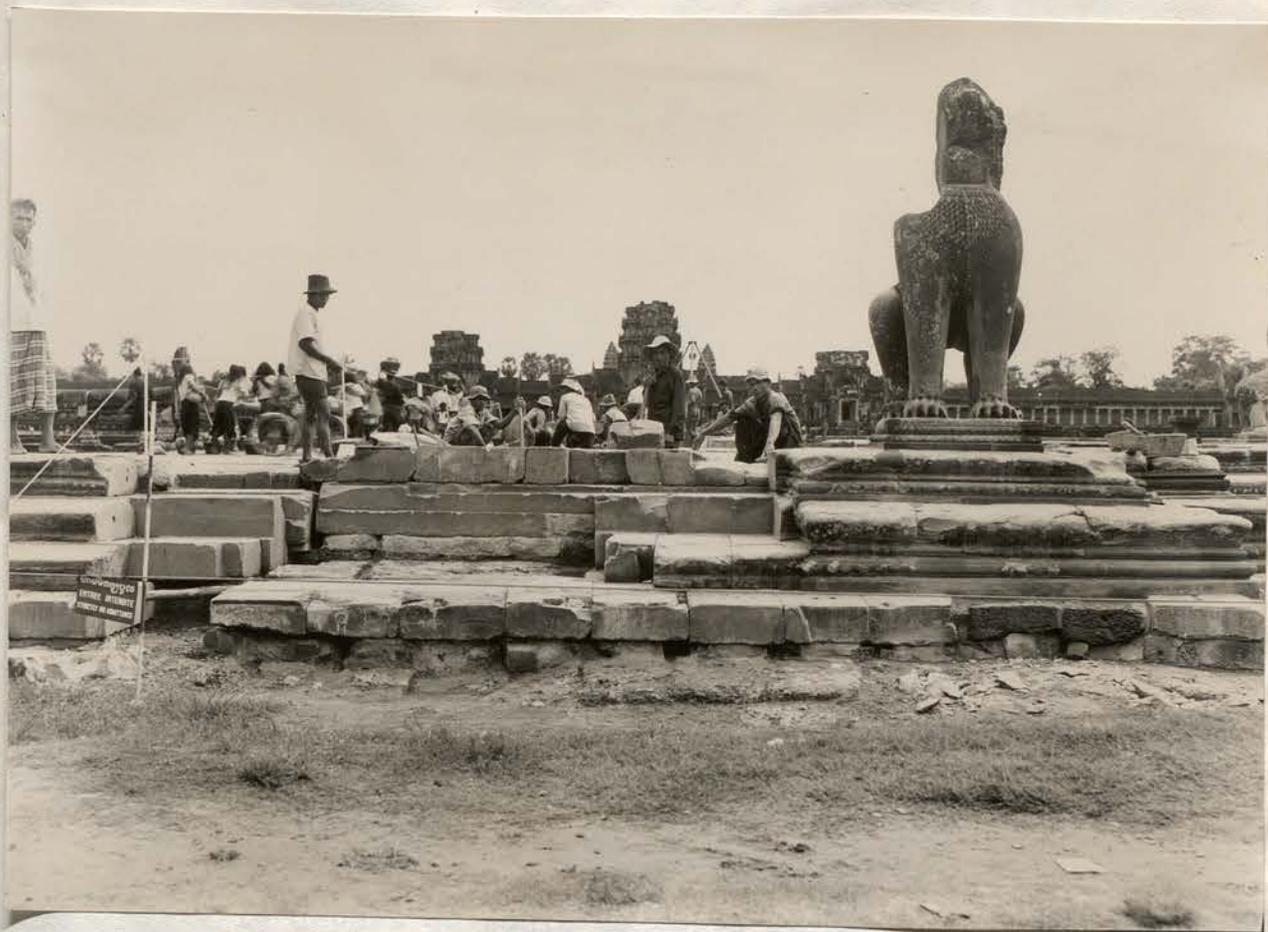
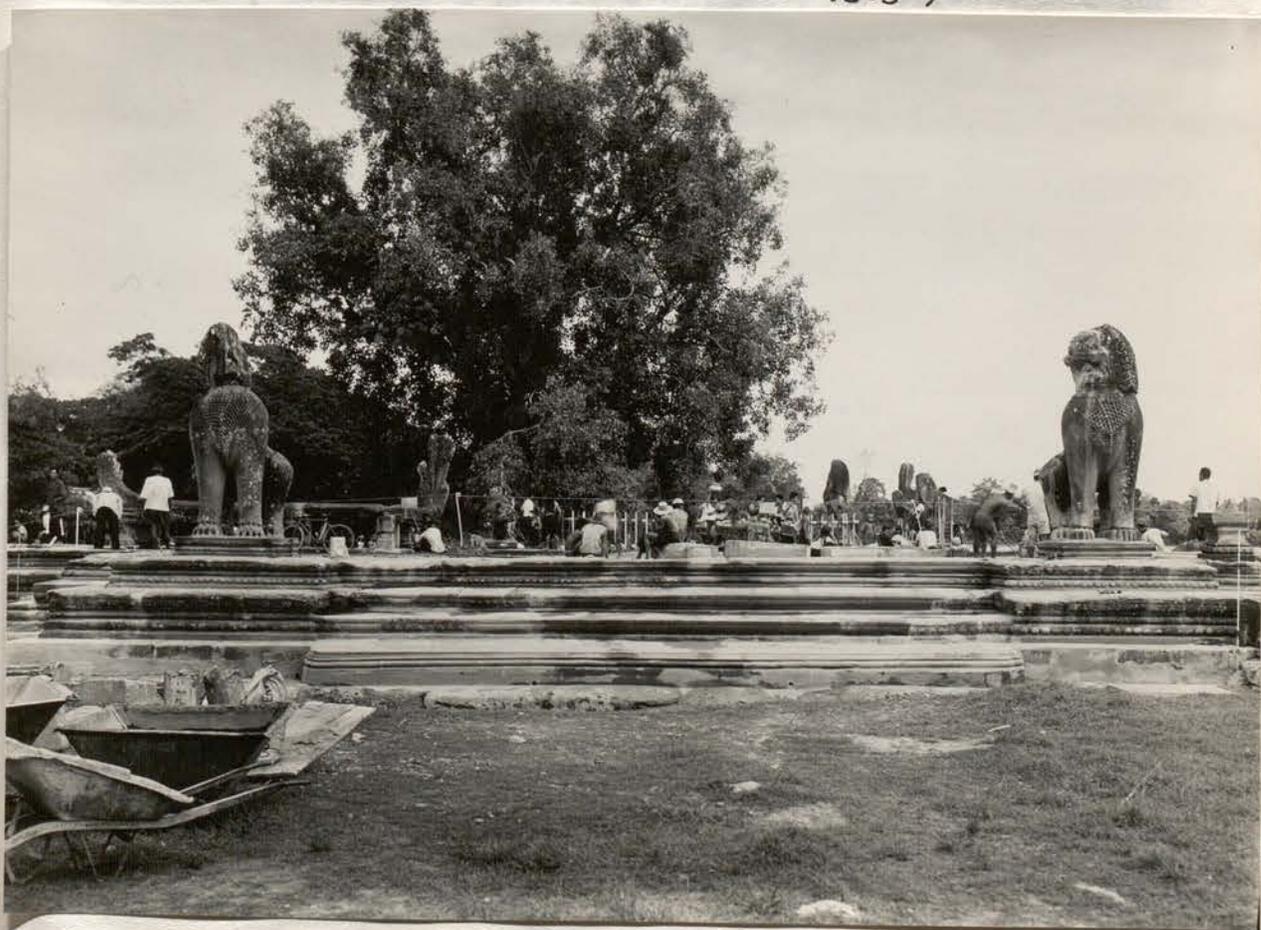
A. Chaussée Ouest; perron d'accès Ouest; escalier du bras
Ouest en cours de réglage; 22 Novembre 1961
(Ph. 13 x 18 n° 9302)

B. Escalier du bras Sud restauré; 22 novembre 1961
(Ph. 13 x 18 n° 9303)

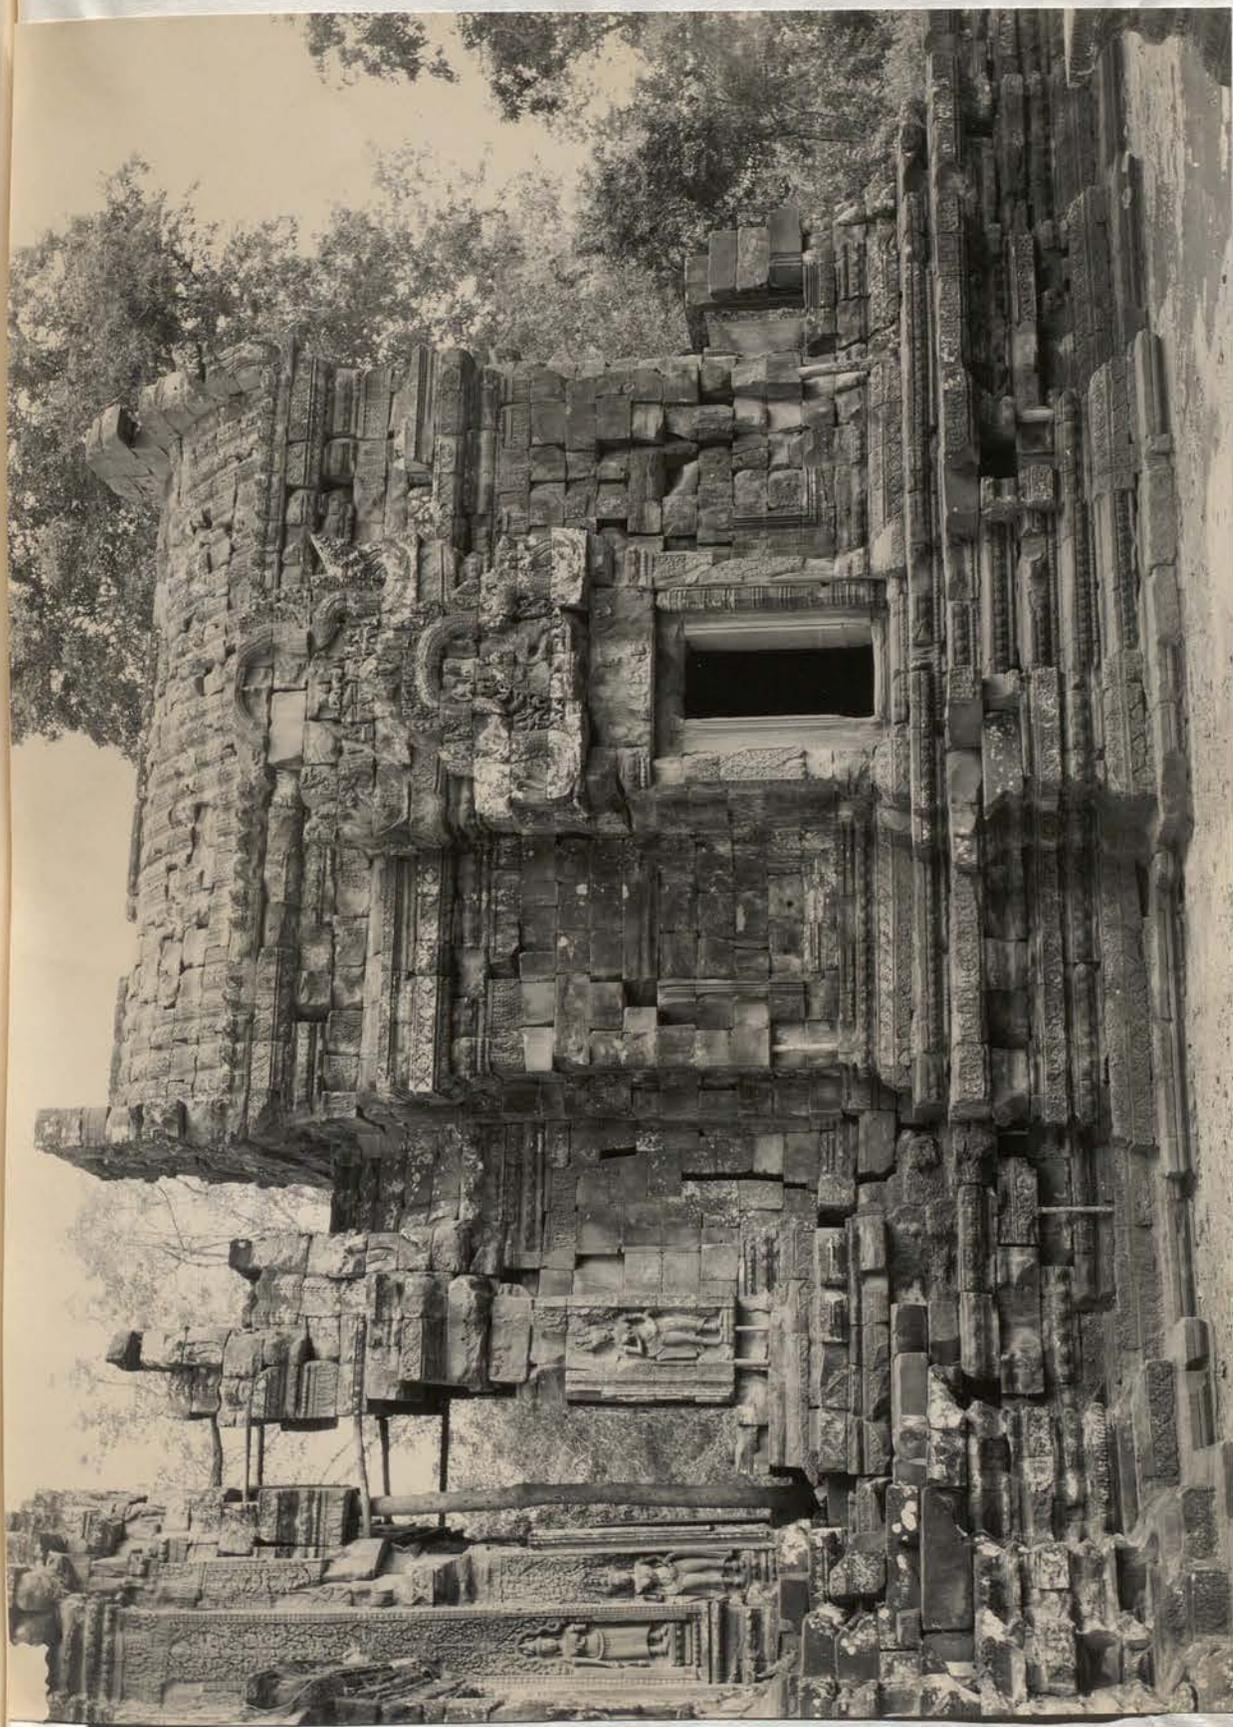
Enfin, faute peut-être de grès brut, le mandapa avait été reconstruit en laissant béant les manques, ce qui était fâcheux à notre sens (mais c'est affaire de goût), mais ce qui surtout était dangereux car ces manques étaient nombreux aux angles de refend - d'où menace pour la structure - et trop importants pour ne pas provoquer de graves infiltrations d'eau dans la maçonnerie (la pl. 28 montrera le résultat).

THOMMANON; antarlala et mandapa; face Sud après travaux; novembre 1955
(Cl. 18 x 24 n° 7857)

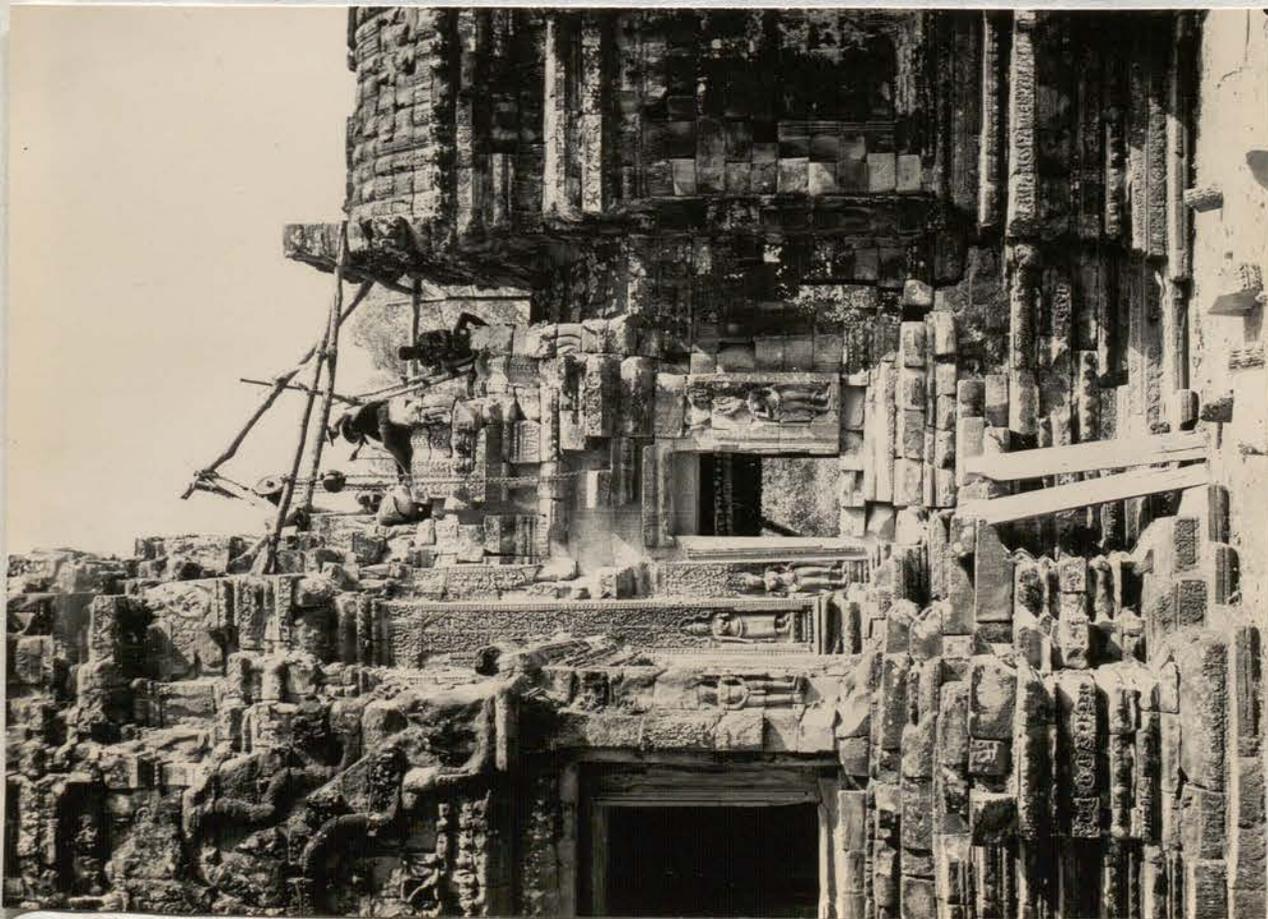
La reconstruction des hauts sans reprise à la base, n'a pas pu rattraper les tassements, et on a froidement - malgré un décalage en niveau supérieur à 20cm et le mouvement de renversement, replaqué avant-corps et antarala à leur niveau d'origine... On imagine par quelles retailles, accrochages en fer, etc... on a pu effectuer ce "raccord". Toute une série d'éléments (en particulier le départ du socle du corps de la tour, n'ont tout même pas pu être replacés alors qu'ils existent... Nombre d'éléments des socles d'avant-corps, qui sont pourtant sur place, n'ont pas davantage été remontés.

A. THOMMANON;
Antarala;
face Sud;
hiatus de
la recon-
struction
1956.
19 janvier
1960
(Ph. 13 x 18
n° 8561)

B. Restitution
des éléments
de liaison
sur
contre-voûte
en B. A. ; 1960
15 mars 1960
(Ph. 13 x 18
n° 8605)

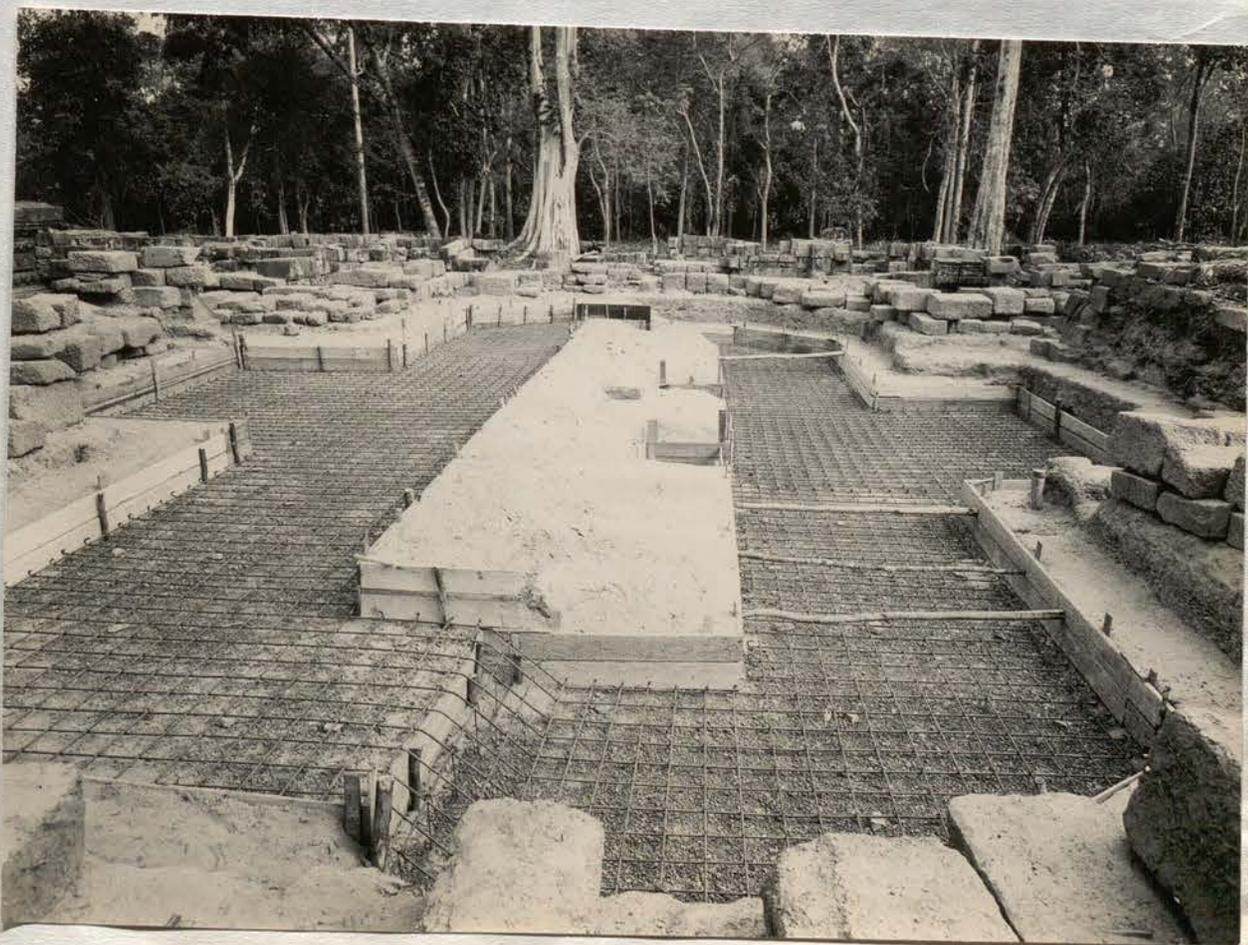
A. THOMMANON; Gopura Est; dépôt sous le centre du dallage de la cella. Intaille en cristal de roche; DCA n° 8685; long.: 2,6 cm (Ph. 13 x 18 n° 8685)

B. Armature de la dalle générale de fondation; 15 mars 1960 (Ph. 13 x 18 n° 8603)

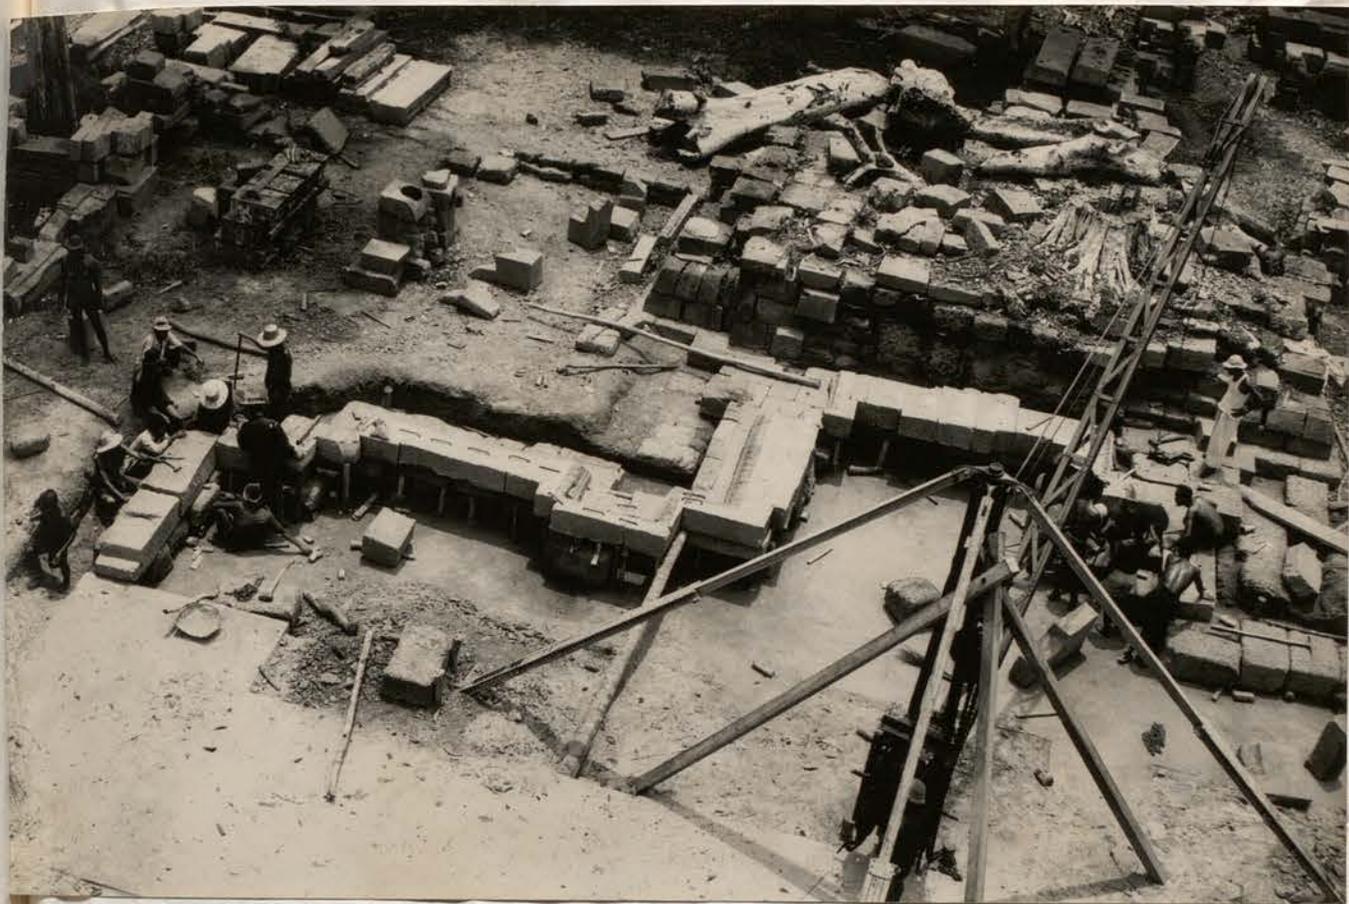
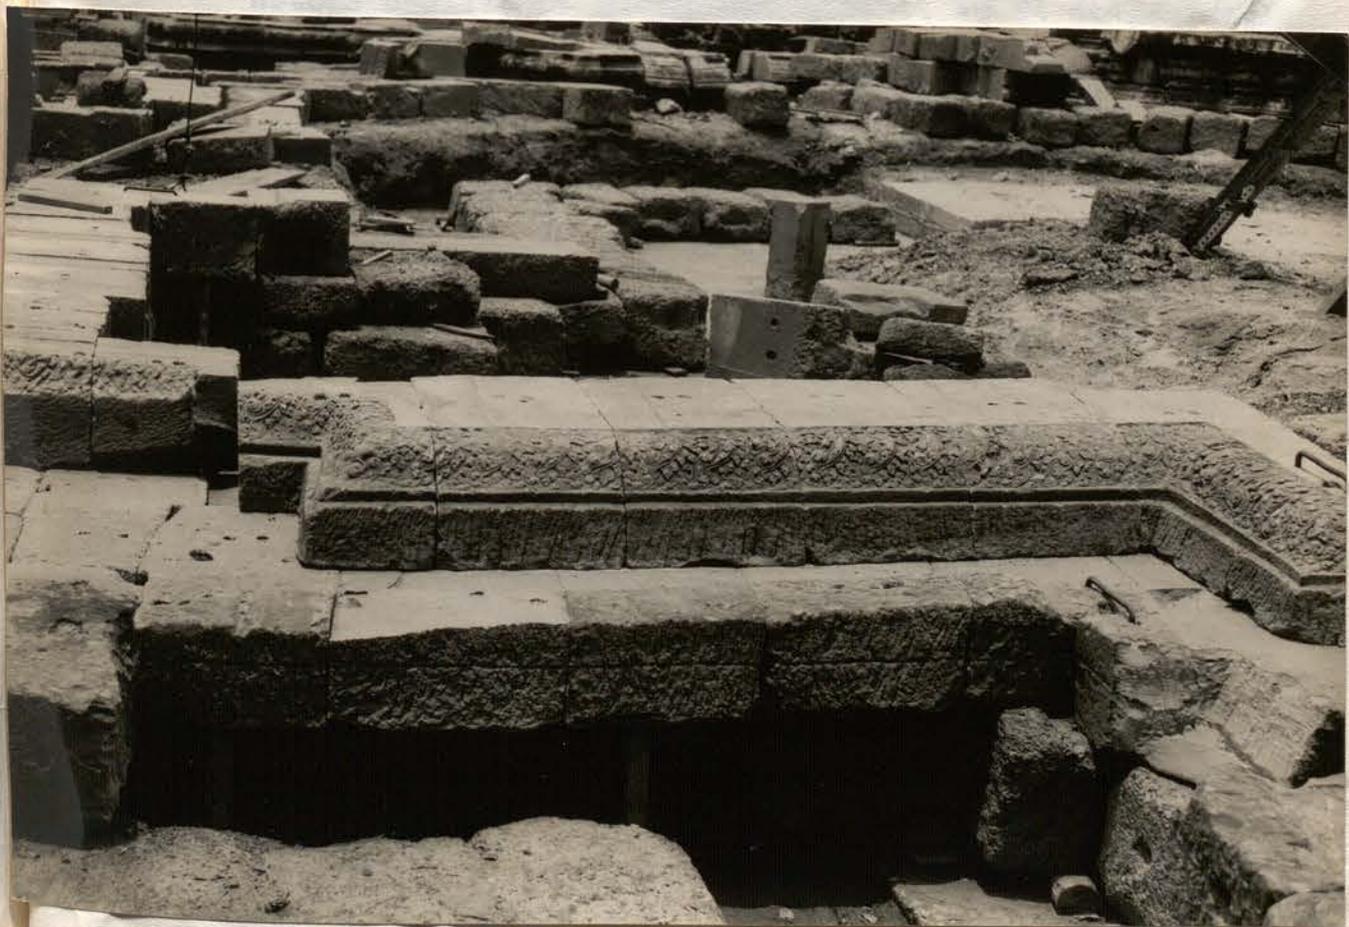
A. THOMMANON, Gopura Est; Règlage de l'assise de départ;
6 mai 1960 (Ph. 6 x 9 n° 23)

B. Gopura Est; perron Est; trait de repère khmer sur le
parement de l'orthostate; 6 mai 1960 (Ph. 6x9 n° 25)
