ECOLE FRANÇAISE
D'EXTREME-ORIENT

TRAVAUX DE L'ANNEE

1 9 7 1

BERNARD PHILIPPE GROSLIER

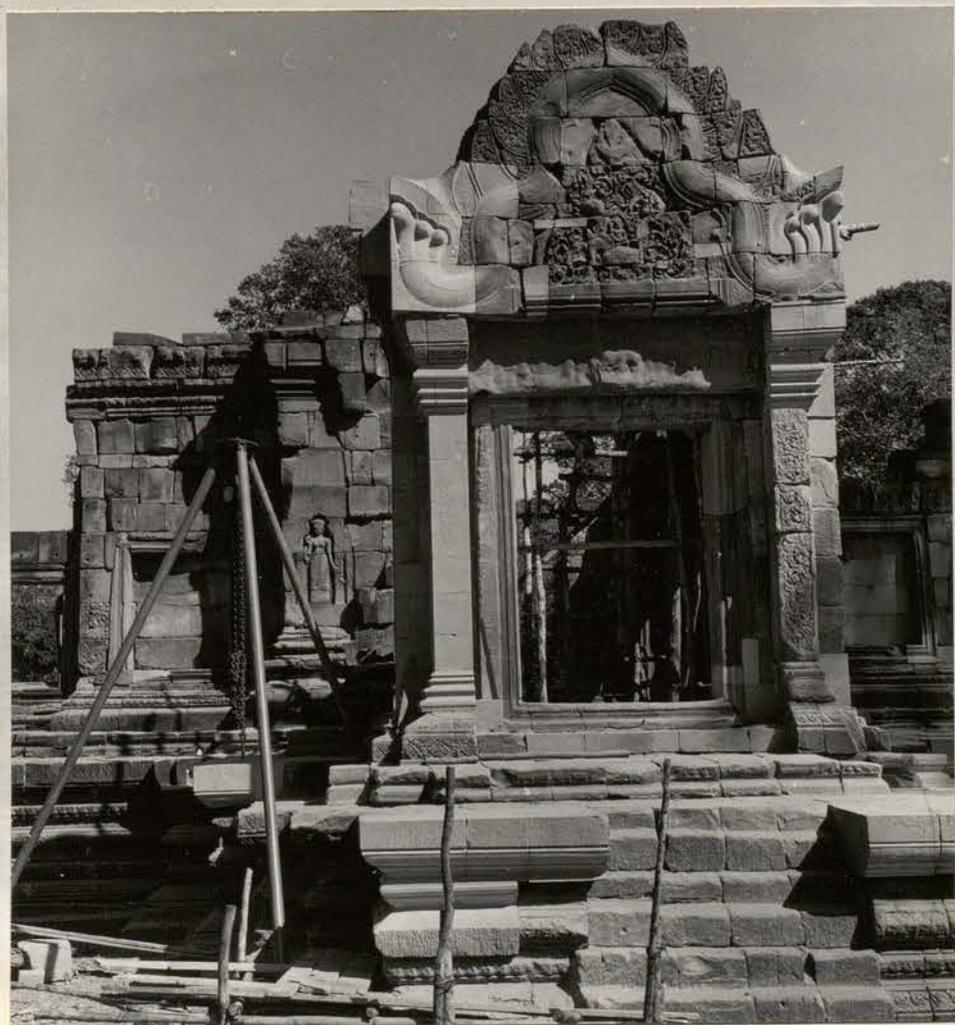
A - Pavillon d'entrée V Est, entrées médiane Nord, porche Ouest, face Sud; fronton remonté; 2 avril 1971 (cl. 6 x 6 n° 8641 A).

B - Façade occidentale du porche après anastylose; 19 janvier 1972 (cl. 6 x 6 n° 14 444).

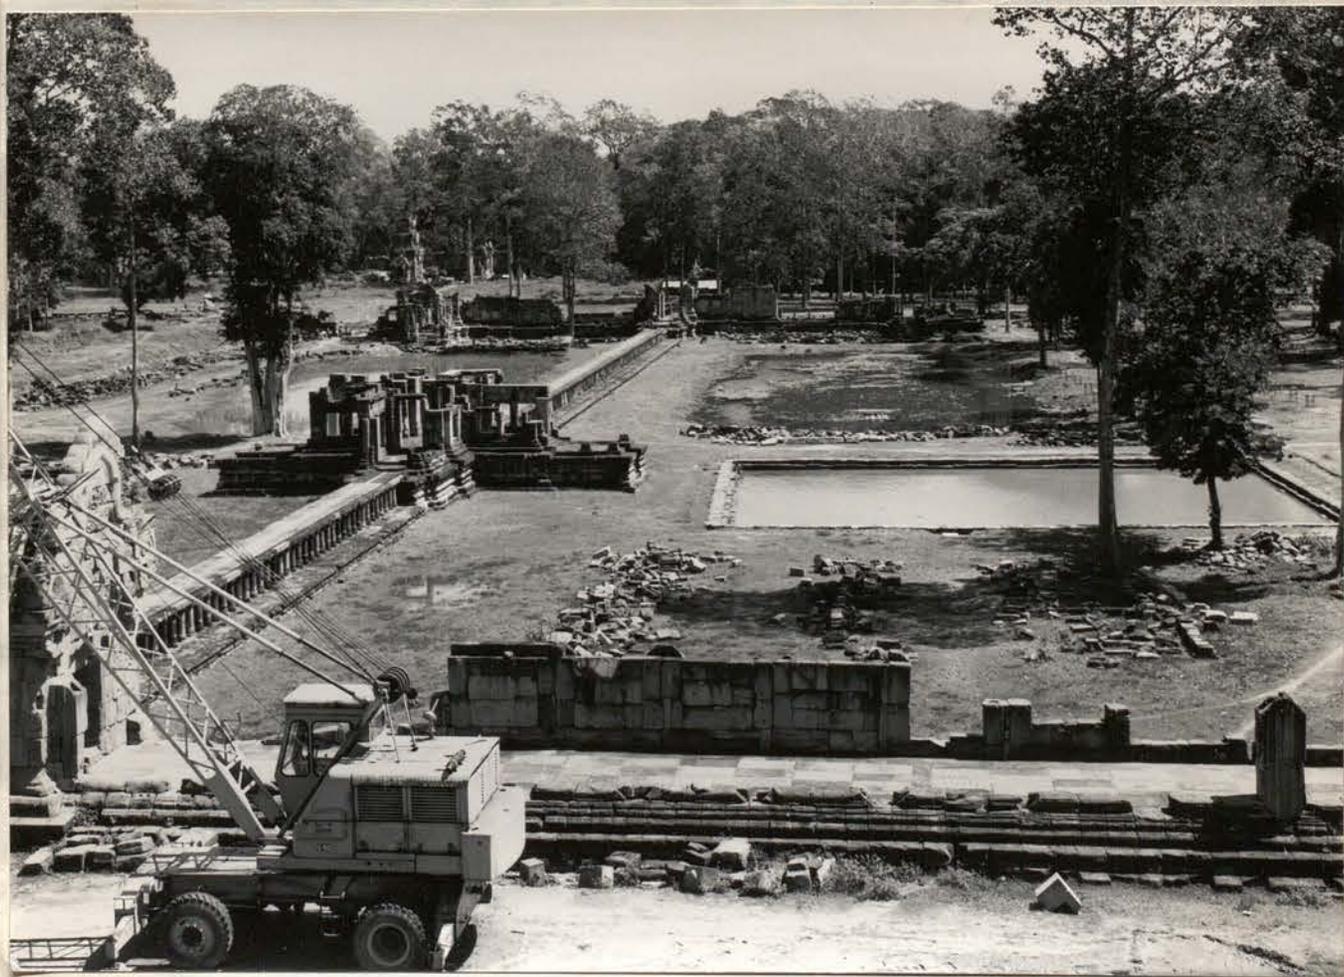
A - Bassin au Sud du pavillon d'entrée IV Est, vu vers E.S.E.;
reconstruction achevée; 2 avril 1971 (ph. 6 x 6 n° 8640 A)

B - Bassin rempli par les pluies; 2 novembre 1971 (cl. 6 x 6
n° 11 797).

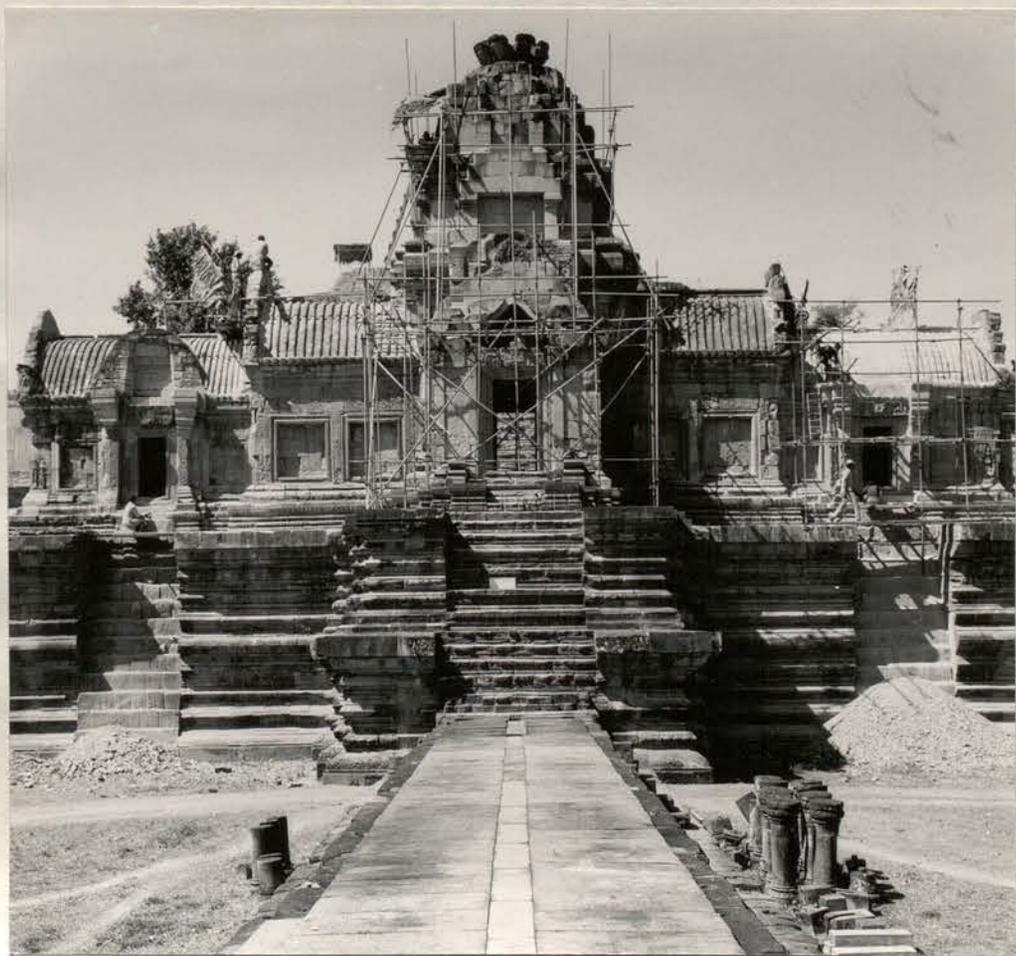
A - Pavillon d'entrée III Est; angle Sud-Ouest; pignon bas Sud achevé; mise en forme du pignon Sud de l'aile haute; 23 octobre 1971 (ph. 6 x 6 n° 11 776).

B - Façade orientale; voûte axiale de l'aile basse Nord achevée ainsi que le fronton de corps de l'entrée axiale; 19 janvier 1972 (ph. 6 x 6 n° 14 452).

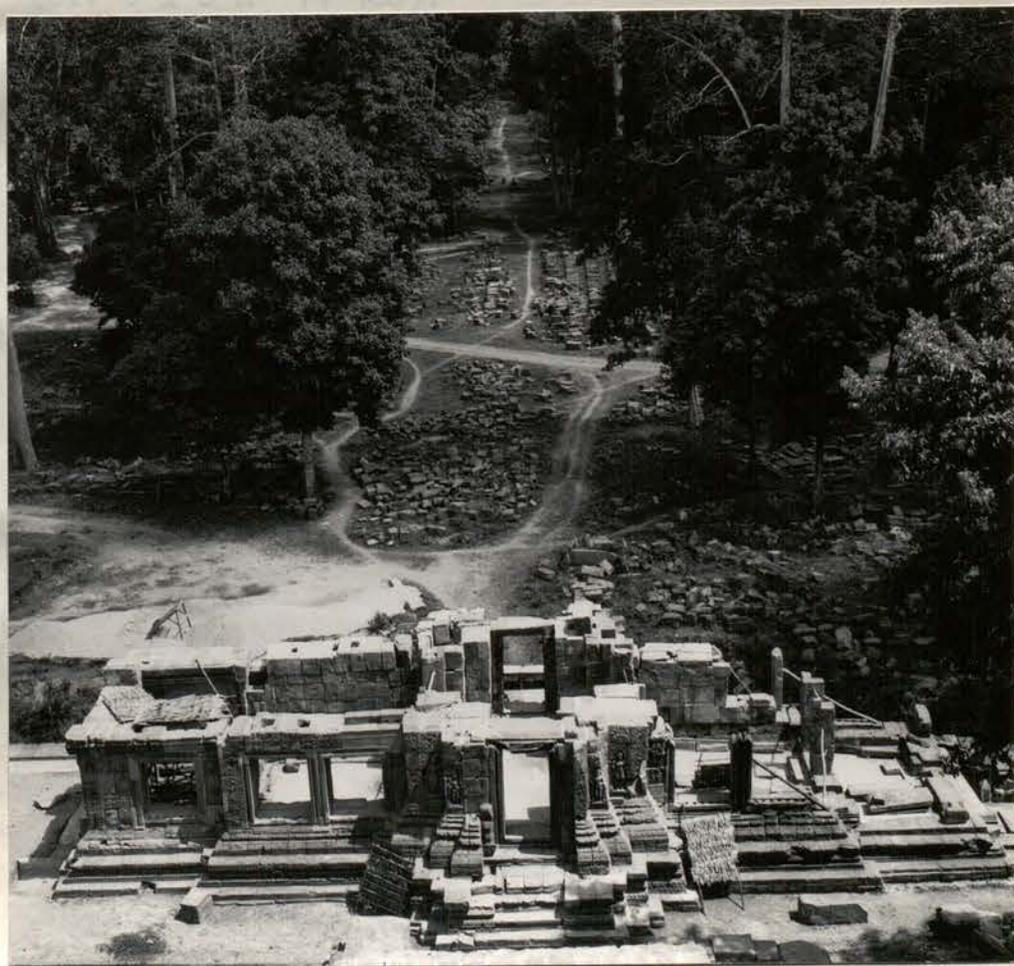
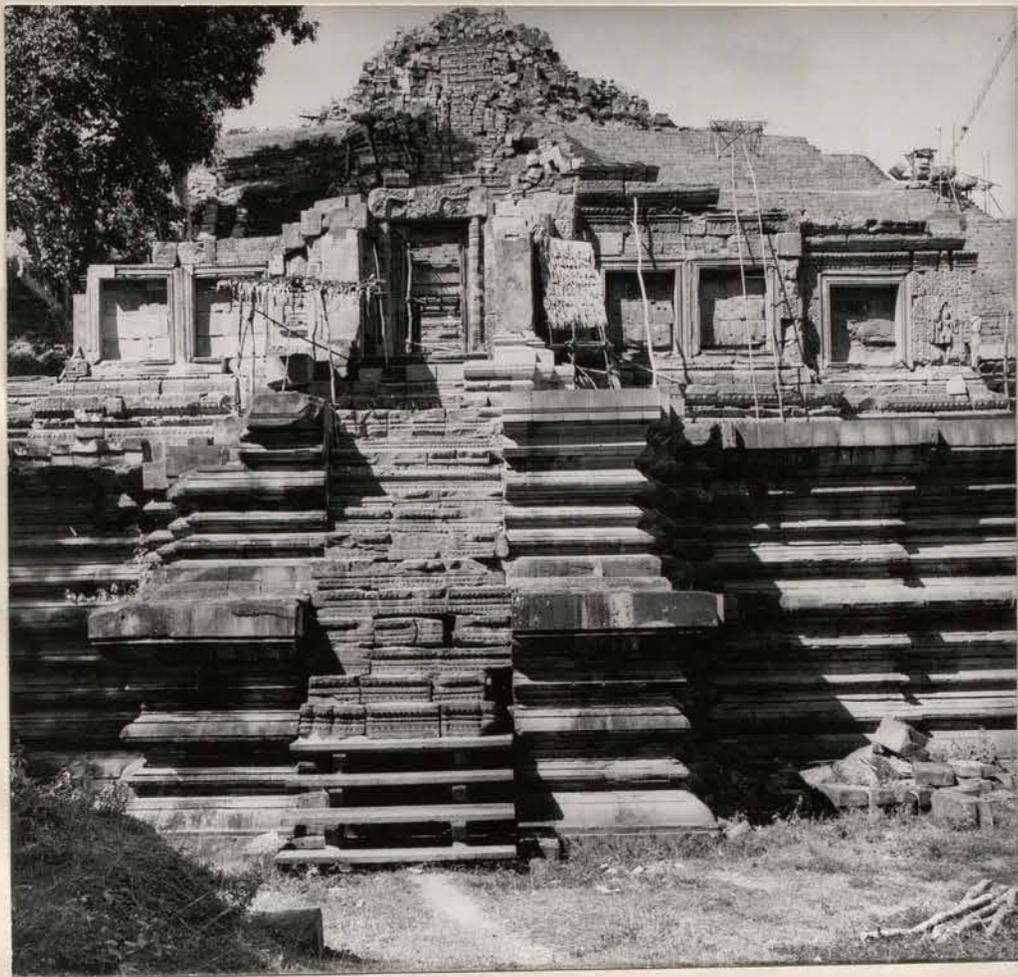
A - Pavillon d'entrée III Est; tour centrale; second faux-étage Sud; reprise des montants orientaux de la fausse-porte; 19 janvier 1972 (ph. 6 x 6 n° 14 455)

B - Pavillon d'entrée III Sud, vu vers Sud; état du remontage le 3 août 1971 (cl. 6 x 6 n° 10 342).

- A - Pavillon d'entrée III Sud; face Sud; réglage du départ des voûtes; échiffres Est de l'escalier achevés, ainsi que le départ oriental du porche Sud. 3 novembre 1971 (cl. 6 x 6 n° 11 805).
- B - Echiffres Est, mur Est du porche Sud, antes Est achevés; voûte des ailes Est en cours de remontage; 19 janvier 1972 (cl. 6 x 6 n° 14 460).

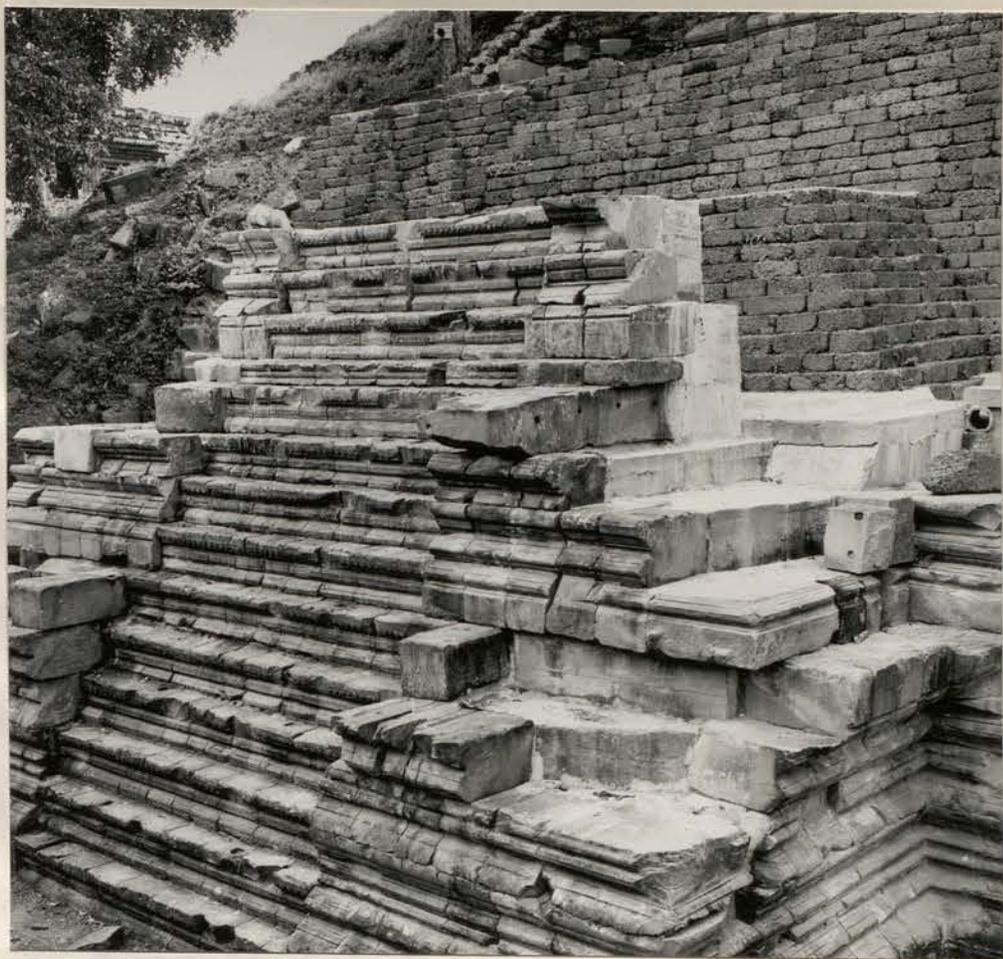
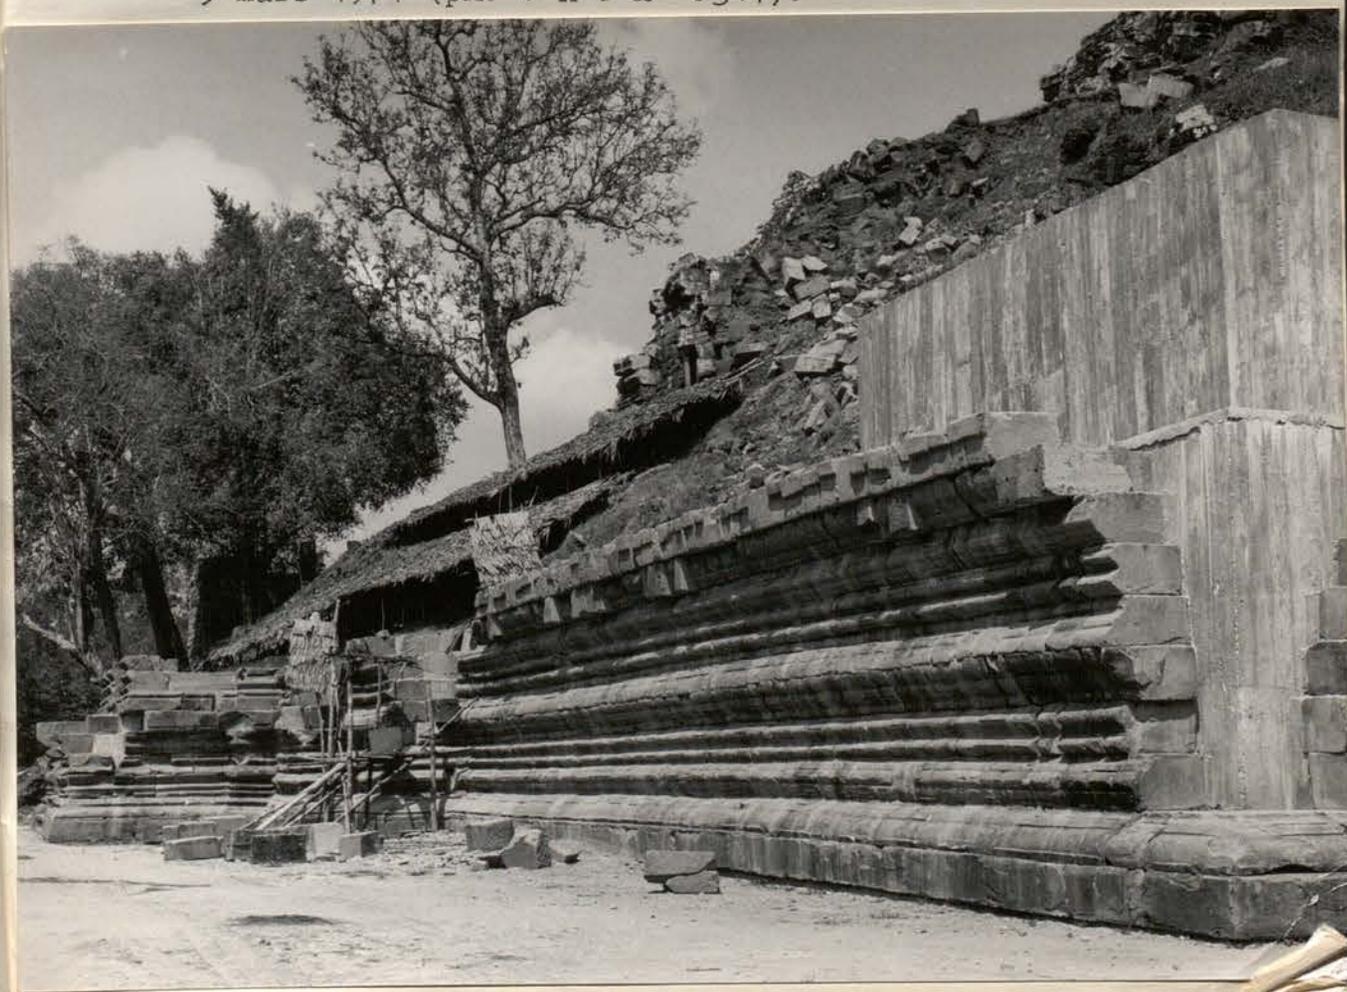
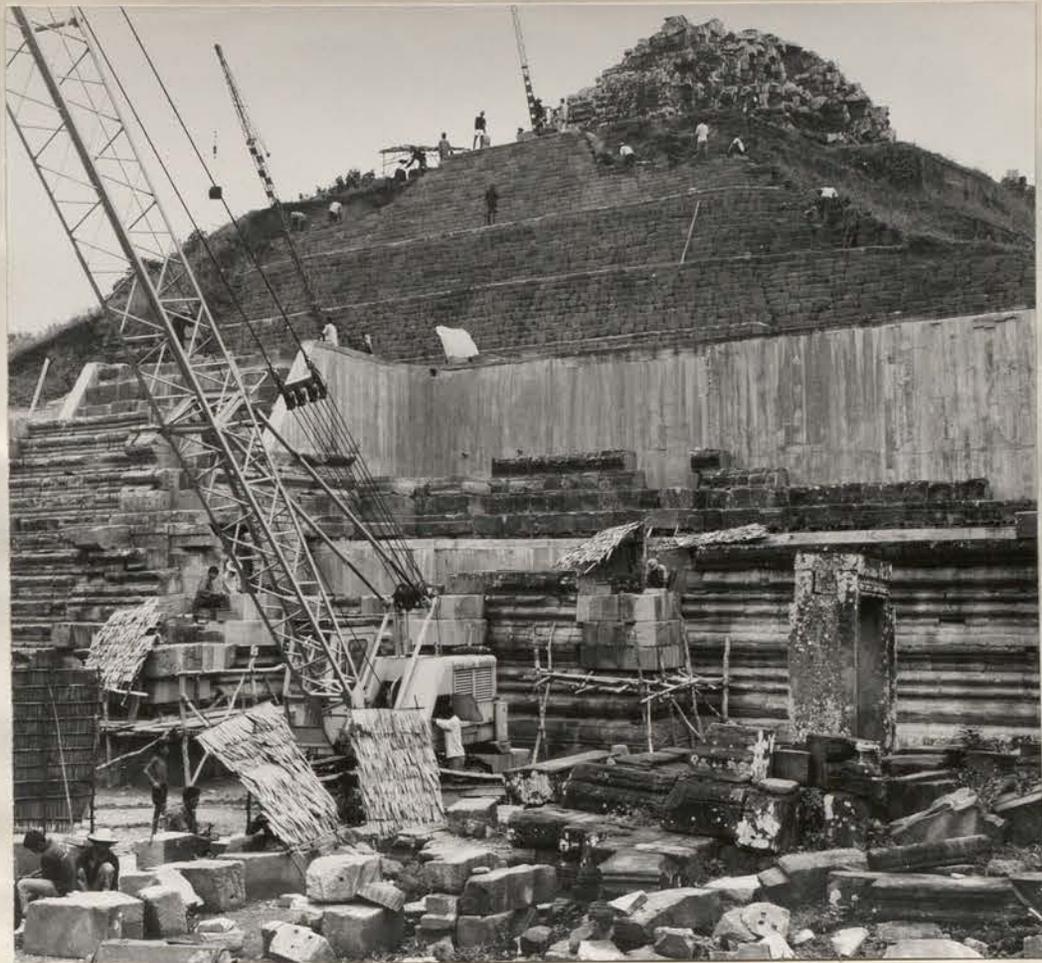
A - Deuxième étage, escalier axial Sud, première section. Etat de la reconstruction le 23 septembre 1971 (cl. 6 x 6 n° 11 774).

B - Deuxième étage, côté Sud, section Est; assise de couronnement reposée et poutre de saisine en tête du mur de béton coulé; complément des échiffres de l'escalier Sud; 5 mars 1971 (ph. 6 x 6 n° 8341).

- A - Deuxième étage; escalier Sud: remontage de l'angle Nord-Est; mur de soutènement, moitié Nord; réglage de la deuxième section; 13 juillet 1971 (ph. 6 x 6 n° 9214).
- B - Escalier Sud; seizième assise reposée; échiffres et décrochement du premier niveau terminées; début et la reprise du second niveau; 19 janvier 1972 (ph. 6 x 6 n° 14 466).

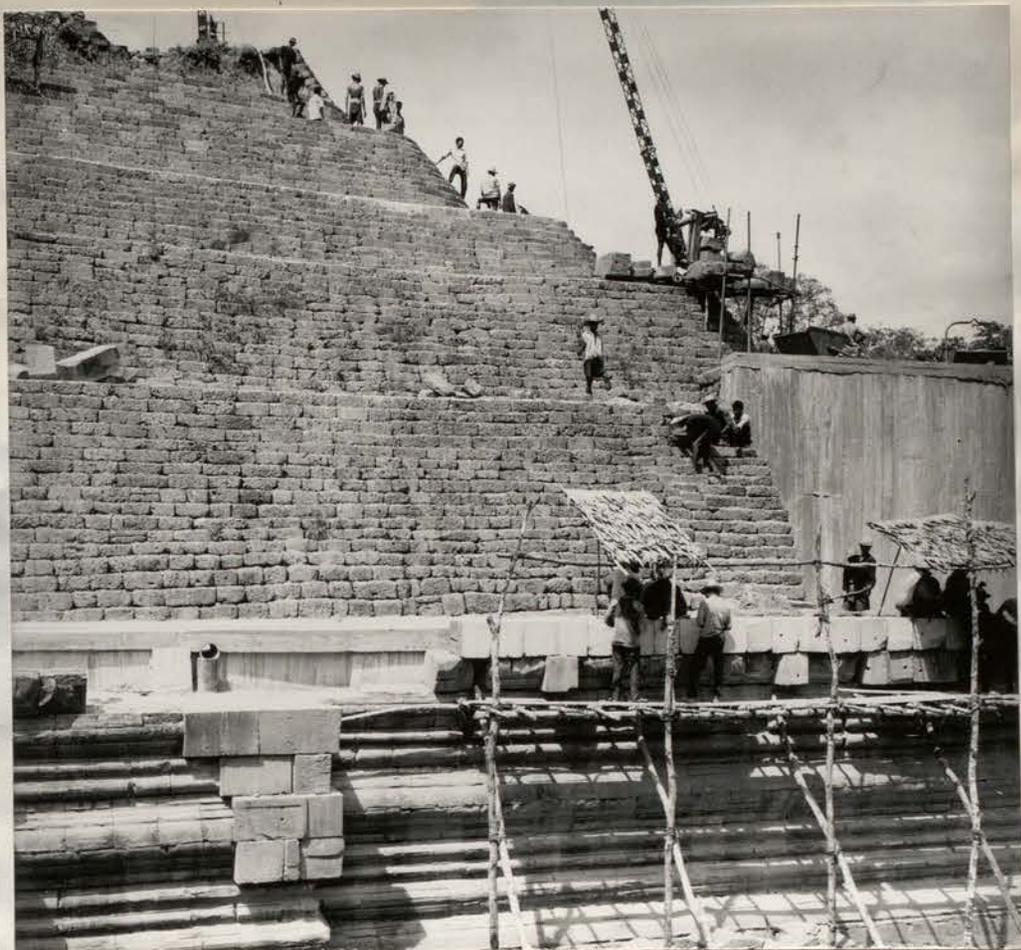
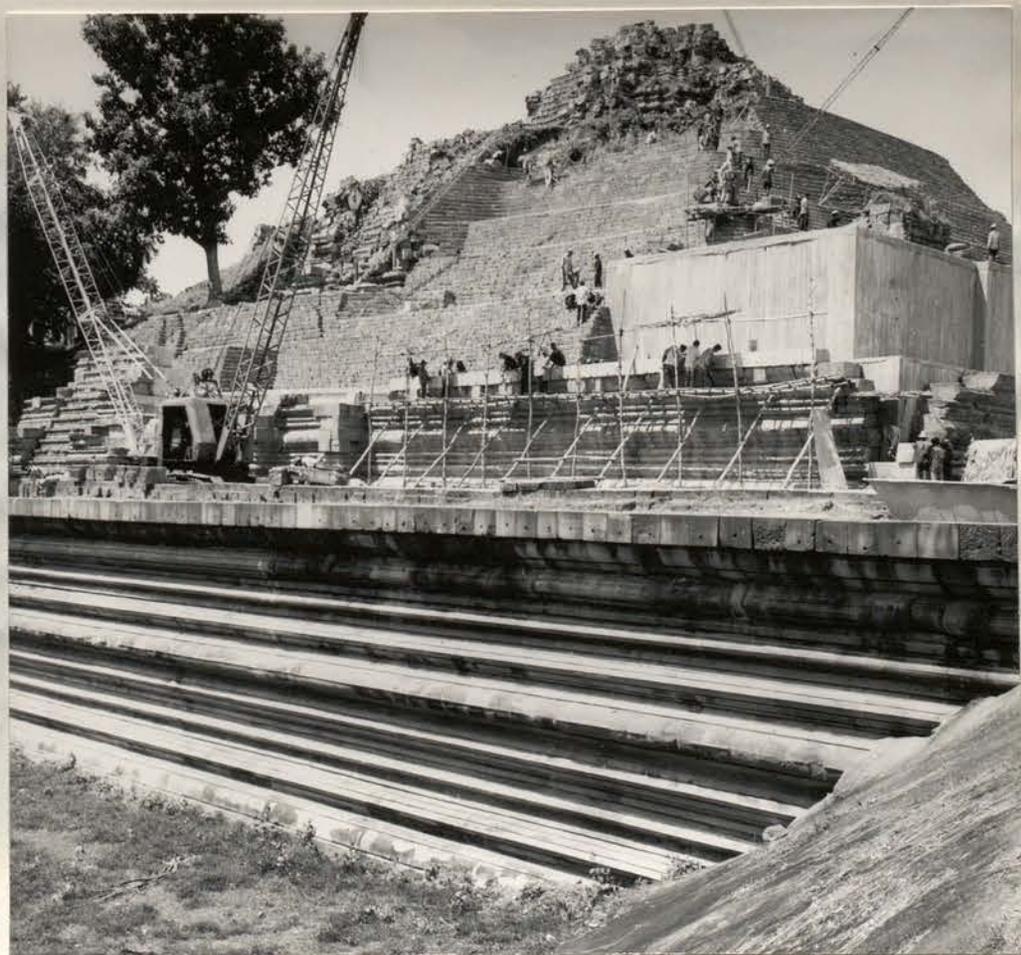
A - Deuxième et troisième étages; côté Sud, moitié Est; détail du montage des gradins de protection du remblai; 23 novembre 1971 (ph. 6 x 6 n° 11 775).

B - Angle Sud-Est; parement de protection achevé; 23 octobre 1971 (ph. 6 x 6 n° 10 770).

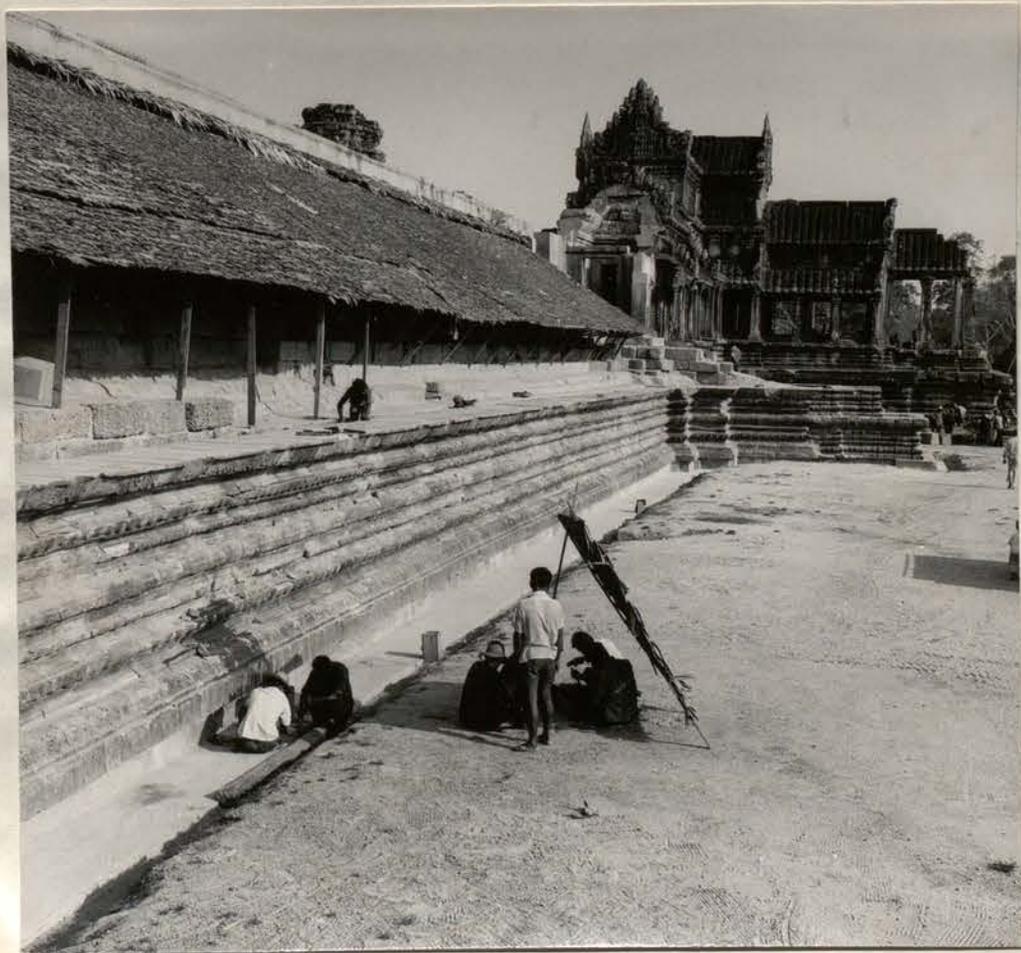
A - Galerie du Barattage, vue vers le Sud; remontage de la quatrième assise; 15 janvier 1971 (Ph. 6 x 6 n° 7951).

B - Même secteur vu vers le Nord; pose de la sixième assise; 5 mars 1971 (Ph. 6 x 6 n° 8330).

Le remontage du soubassement a été poursuivi méthodiquement, qu'une main-d'oeuvre accrue et un peu plus de ravitaillement en ciment à même permis d'accélérer au-delà de mes espoirs. Dès le mois de janvier la quatrième assise était posée et assurée (Ph. 6 x 6 n° 7951; Pl. 11 A); à la fin de février la sixième l'était à son tour (Ph. 6 x 6 n° 8329-33; Pl. 11 B).

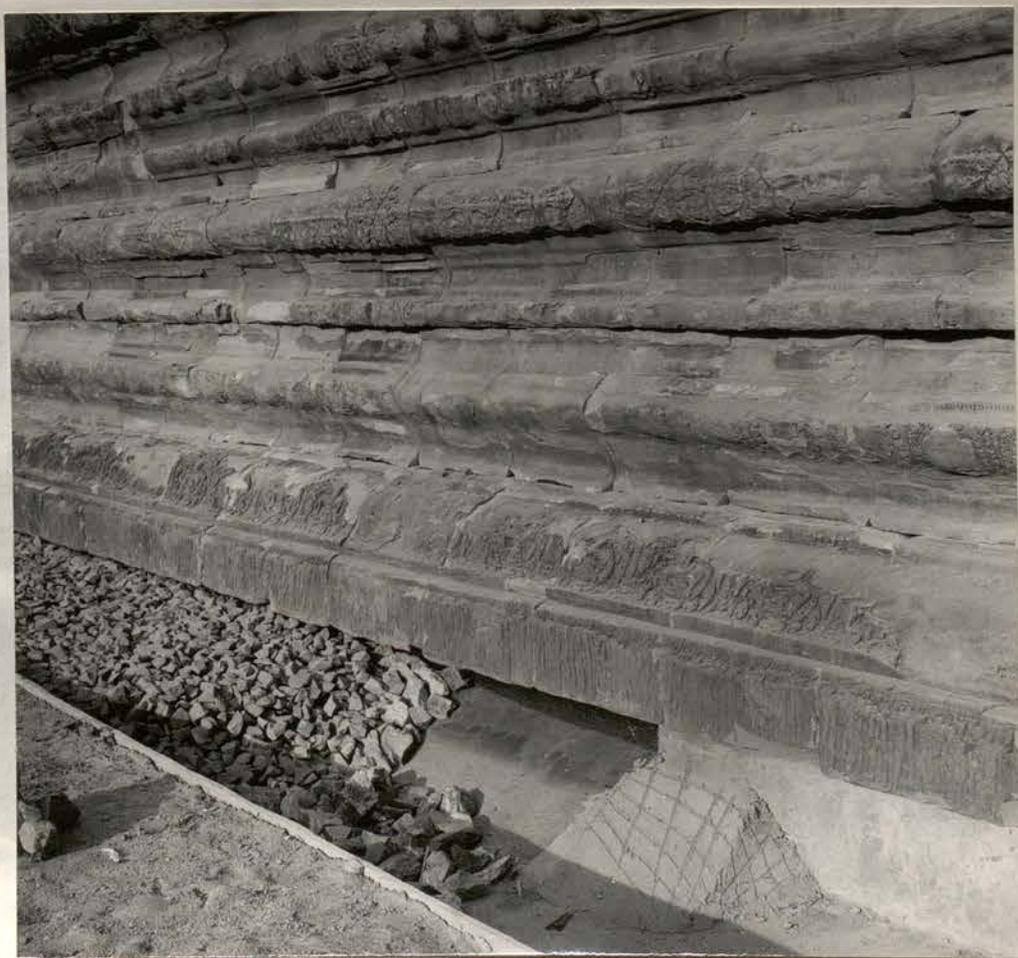
A - Pavillon d'angle Sud-Est; état de la reconstruction à l'Est; démontage du batardeau; 5 mars 1971 (Ph. 6 x 6 n° 8332).

B - Disposition du drain sec à la base du soubassement; 30 juillet 1971 (Ph. 6 x 6 n° 10023).

Le soubassement remonté, il nous fallait assurer son drainage et sa protection à la base. On sait que, sauf en tête des escaliers, nous n'avons pas reposé l'assise en grès de libage, qui fut remplacée par un socle en béton. Celui-ci est légèrement en retrait de façon à ce que la plinthe fasse goutte d'eau et puisse sécher convenablement. Le raccord entre socle de béton et semelle a été profilé en pente par une forme en béton, elle-même protégée par un enduit de flintkote. Il ne restait plus qu'à disposer, sur cette base, le drain sec en cailloutis de grès (Ph. 6 x 6 n° 10023; Pl. 12 B). Celui-ci est, actuellement, trop large et donc un peu apparent. Mais les travaux achevés on devra créer au pied du soubassement un léger talus gazonné qui le

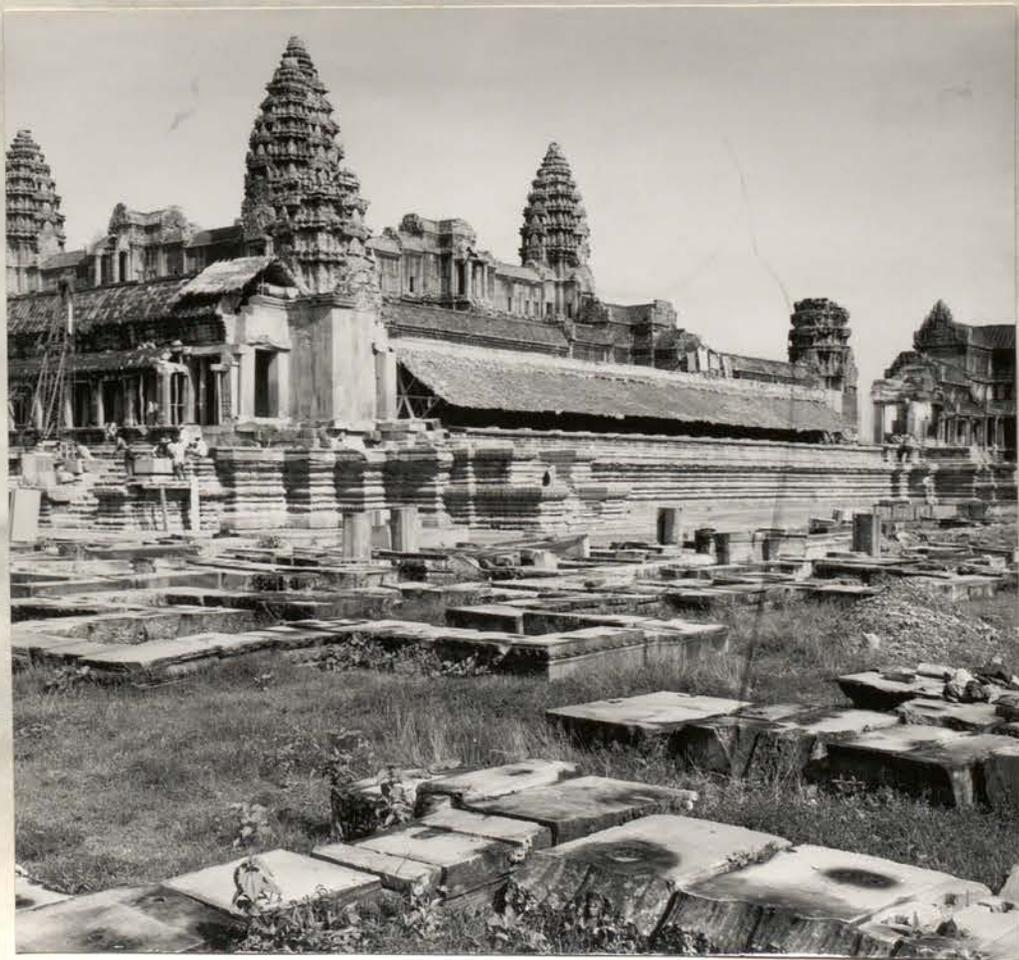
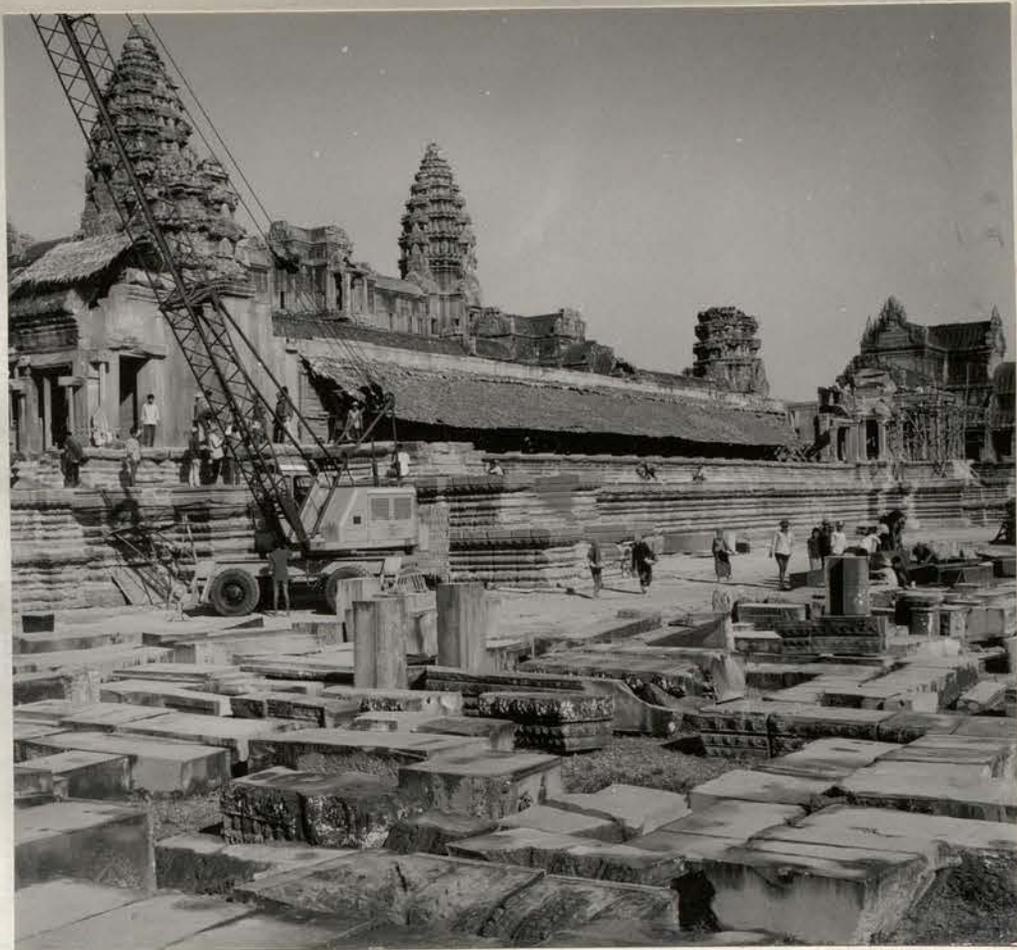
A - Galerie du Barattage; repose de l'assise de tête du socle; 30 juillet 1971 (Ph. 6 x 6 n° 10021).

B - Etat du remontage, vue d'ensemble vers le N.N.W.; le 28 novembre 1971 (Ph. 6 x 6 n° 11394).

Le soubassement refait nous avons pu entreprendre le remontage du socle . Pour la galerie le talon de sa première assise a été posé sur une longrine de BA, coulée en blocage du talon de l'assise de couronnement du soubassement . Les trois assises ont été remontées alors, avec un contre-mur en béton vibré qui assure, en attendant la réfection totale de la galerie, l'étanchéité jusqu'à libage de grès du dallage intérieur . Bien entendu on a branché à ce niveau les descentes d'eau verticales intégrées derrière le soubassement, de telle sorte que l'eau des pluies sera évacuée même si la toiture de paillole provisoire n'est plus étanche . A l'origine à la hauteur de l'assise médiane du socle nous avons prévu une poutre plate qui aurait reçu les bases des colonnes principales . Il ne nous était pas possible de reposer ces dernières; à leur alignement a donc été réservé le logement de cette poutre . Toutefois les cinq premières colonnes à partir du Sud avaient été entièrement déposées, ainsi que leur libage de latérite . Nous avons donc, sur cette seule section, coulé la poutre définitive (Ph. 6 x 6 n° 10022) .

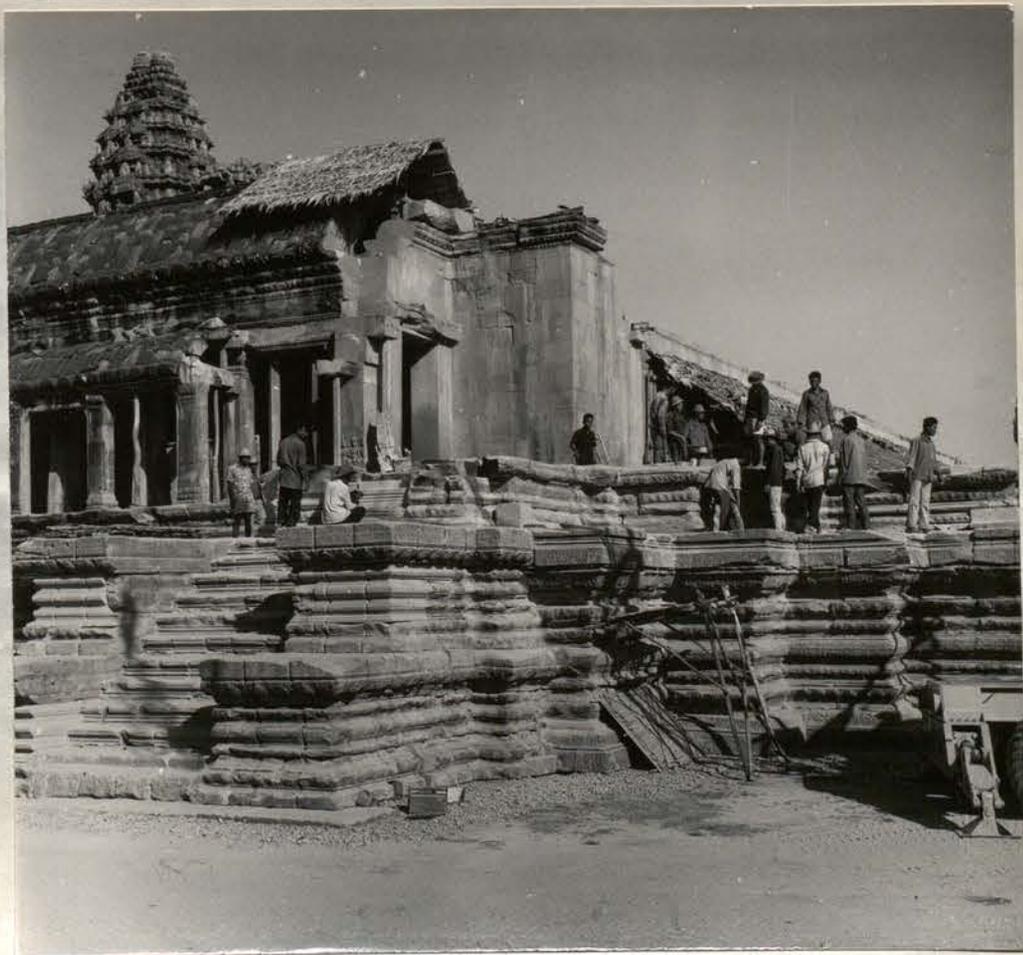
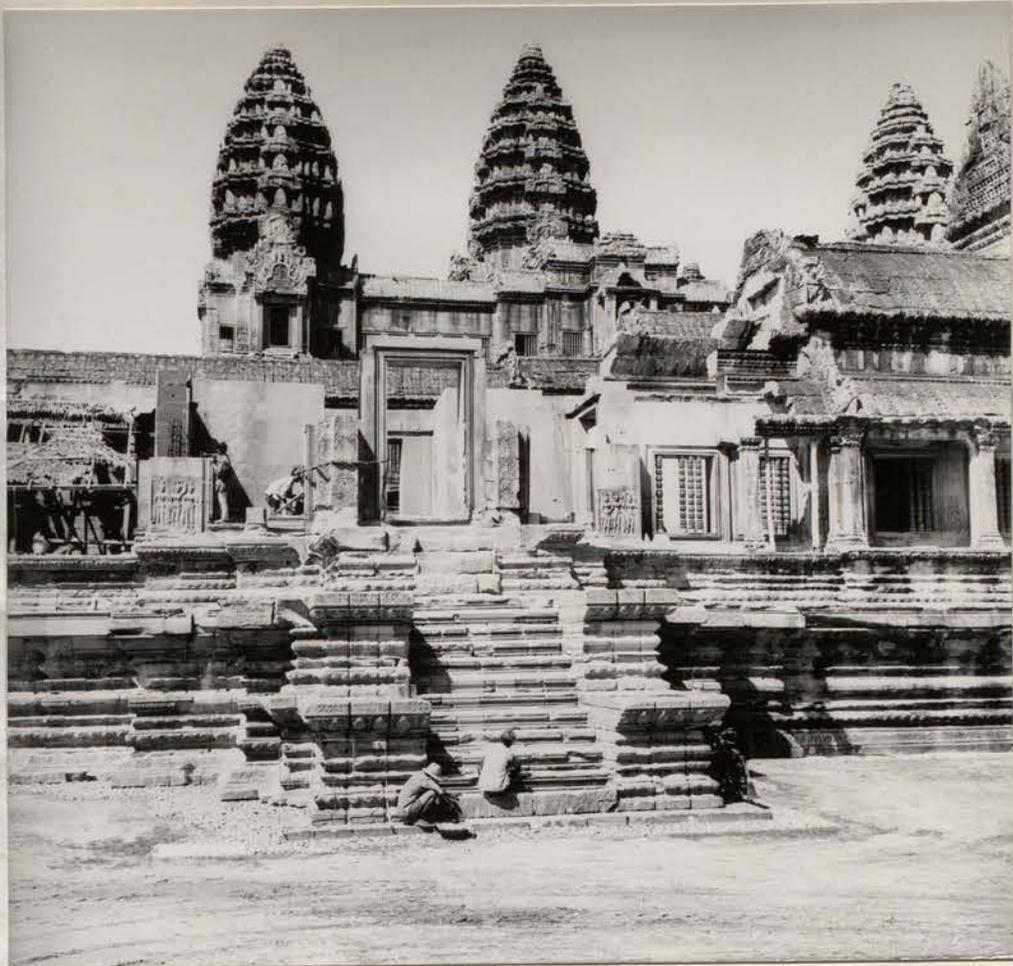
A - Galerie du Barattage; vue d'ensemble vers le N.N.W. :
état des travaux le 19 janvier 1972 (Ph. 6 x 6 n° 14516).

B - Pavillon d'angle Sud-Est; coulage du contre-mur du socle
et de la dalle de fondation interne; 19 janvier 1972
(Ph. 6 x 6 n° 14517).

Au pavillon d'angle Sud-Ouest, au moment de la fermeture des chantiers, nous achevions la pose et le scellement du socle et le coulage de la dalle interne dans laquelle est intégrée la longrine de répartition. Nous commençons le réglage du départ des murs et de la porte sur la galerie du barattage (Ph. 6 x 6 n° 14516-17; Pl. 14). Du moins avons-

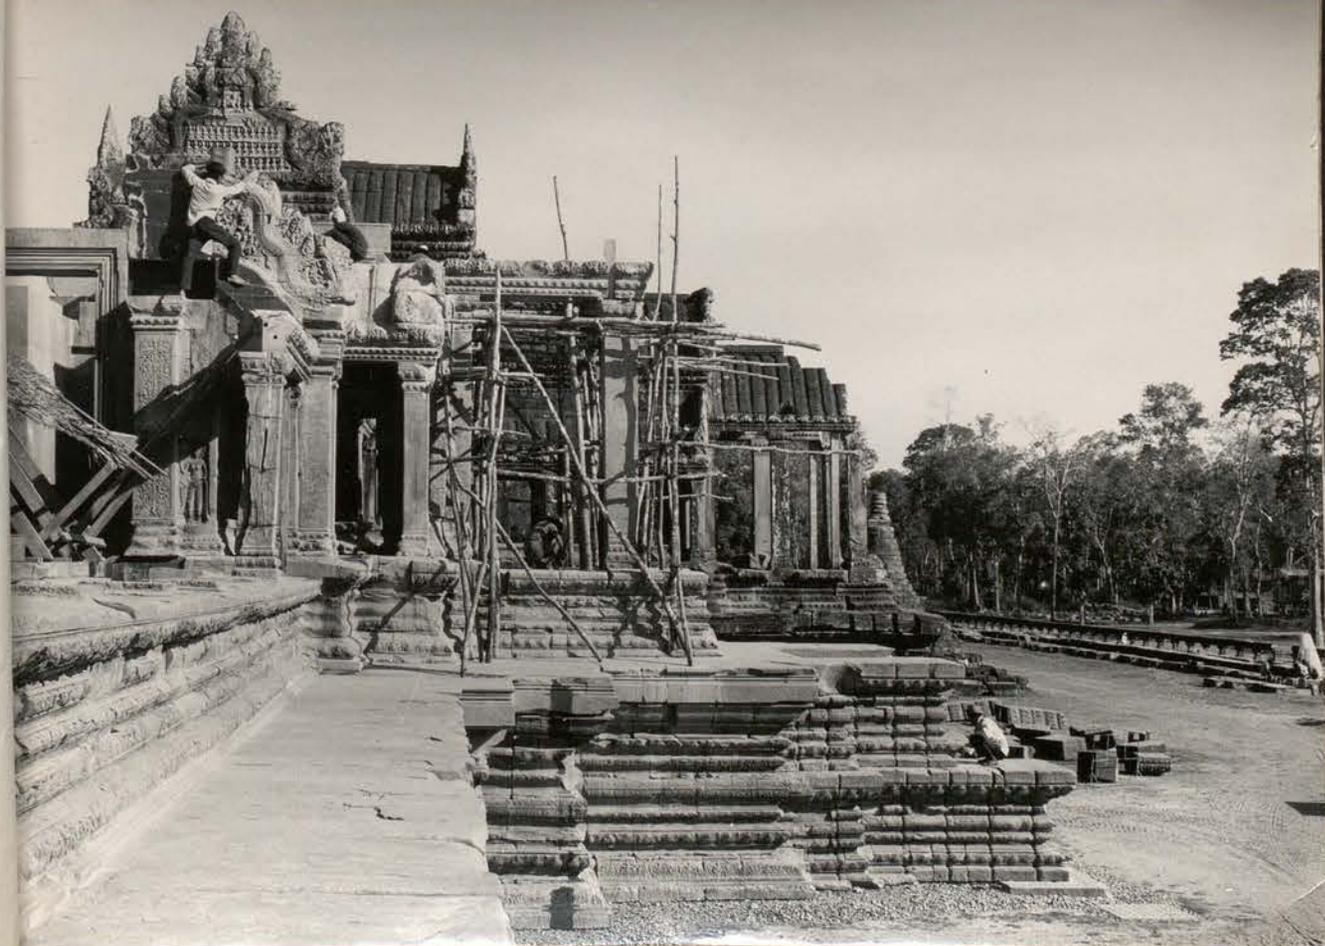
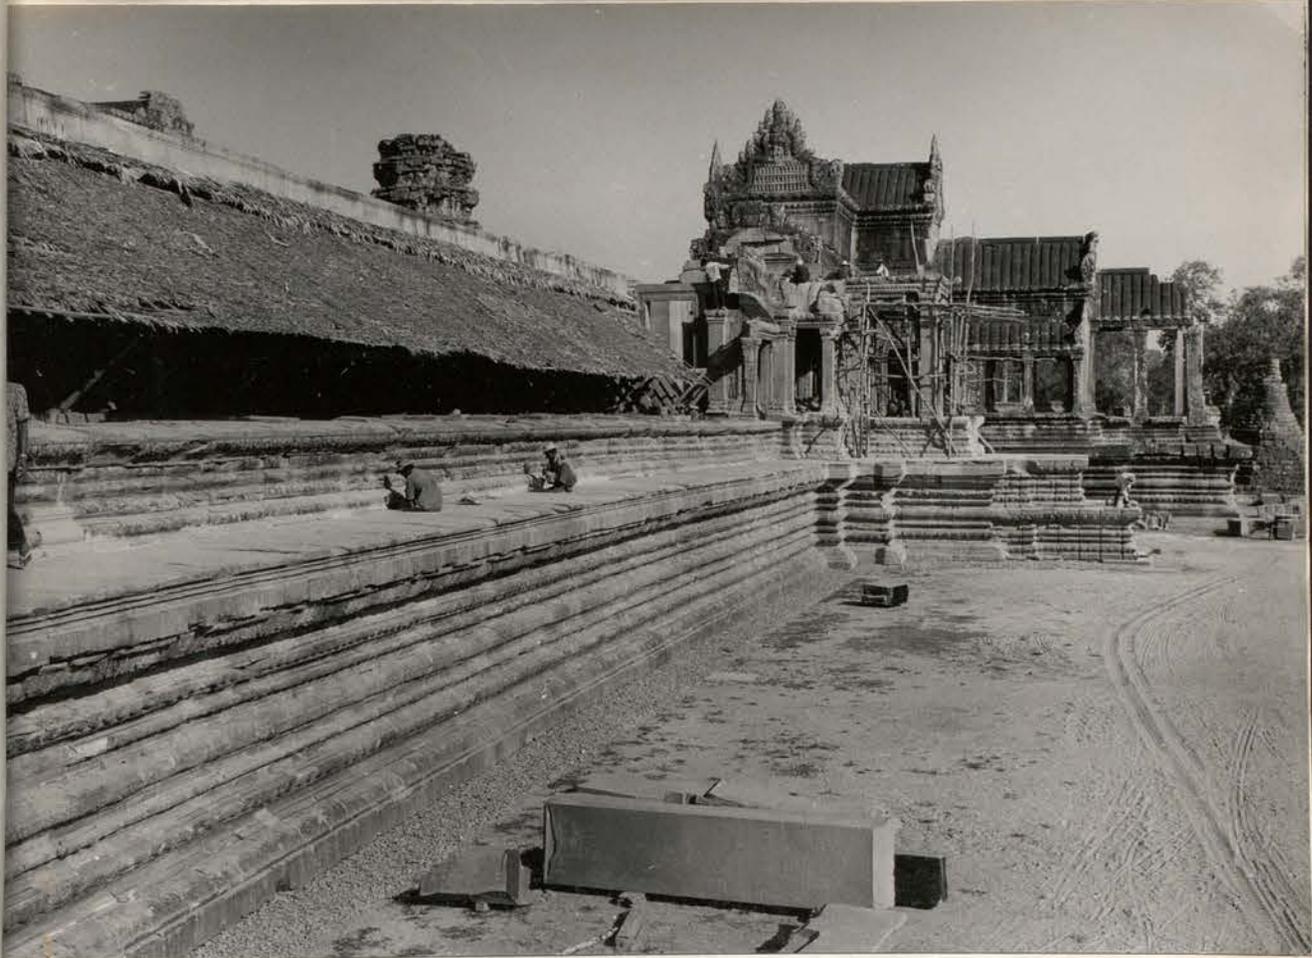
A - Pavillon d'entrée III Est, entrée Sud, face Est; remon-
tage et confortation des portes; le 3 novembre 1971
(Ph. 6 x 6 n° 11783).

B - Etat des travaux le 19 janvier 1972; porche et demi-
galeries remontées (Ph. 6 x 6 n° 14521).

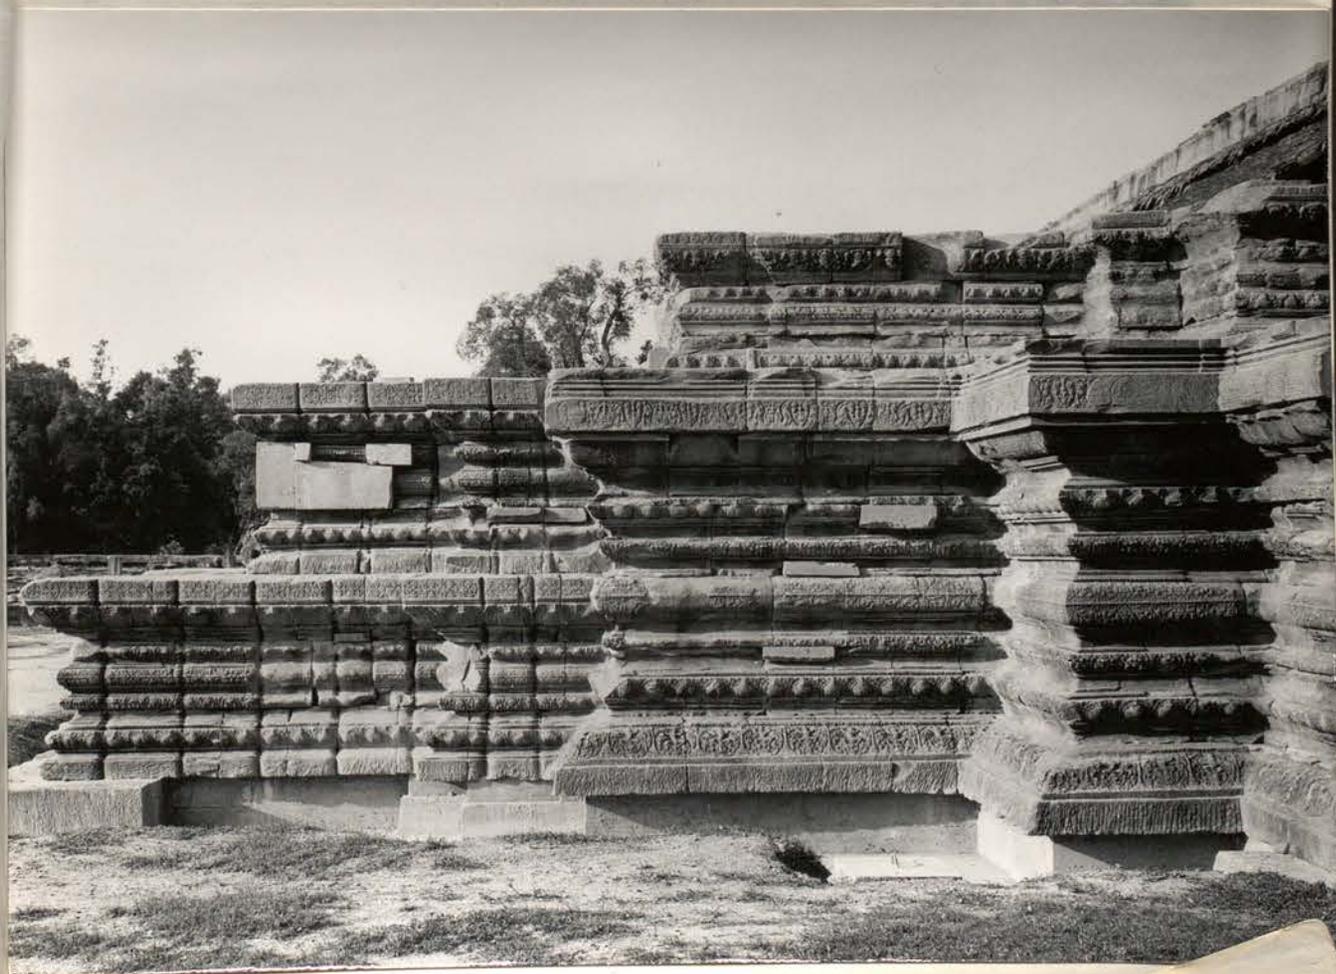
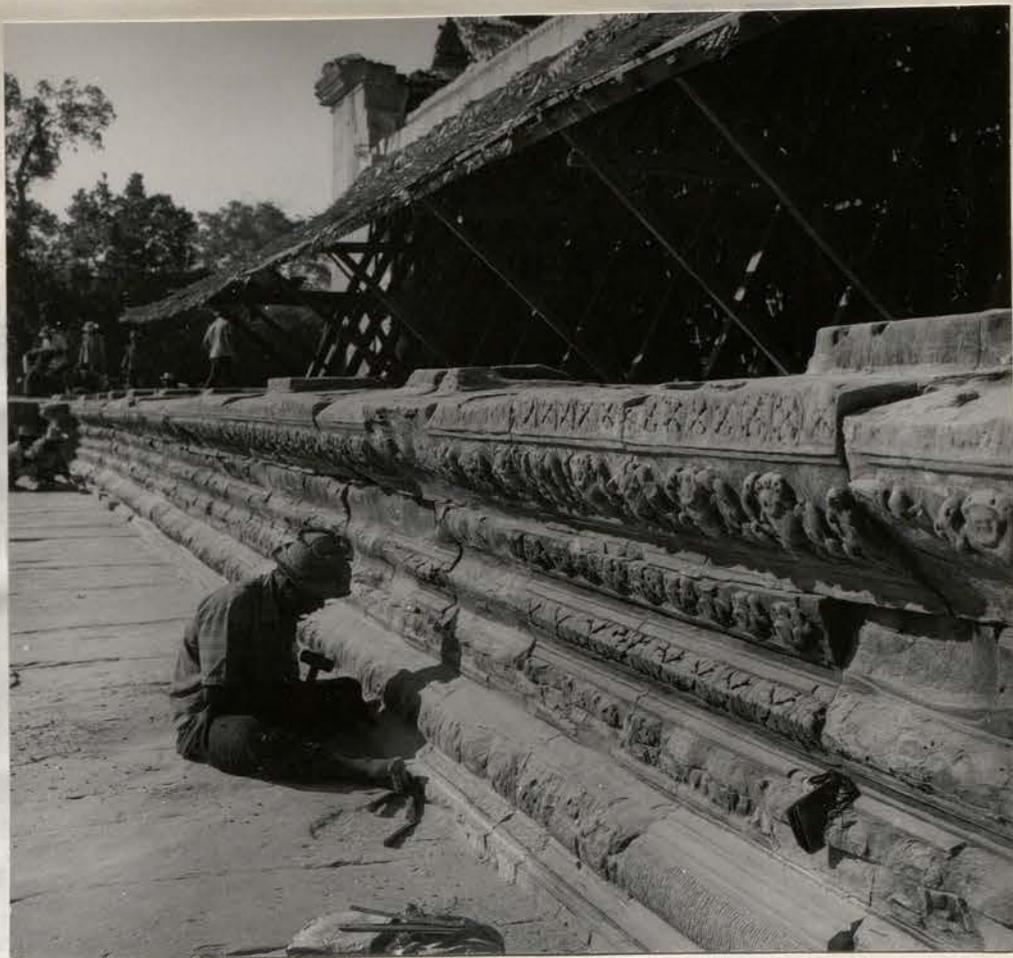
A - Galerie et pavillon III Est : vue générale de l'état des travaux; 19 janvier 1972 (Ph. 6 x 6 n° 14518).

B - Pavillon III Est, Entrée Sud, Perron Est, face Nord . Remontage du soubassement et du socle avec blocs de grès de complément; (Ph. 6 x 6 n° 10024) .
