ECOLE FRANÇAISE
D'EXTREME-ORIENT

TRAVAUX DE L'ANNEE

1 9 7 1

BERNARD PHILIPPE GROSLIER

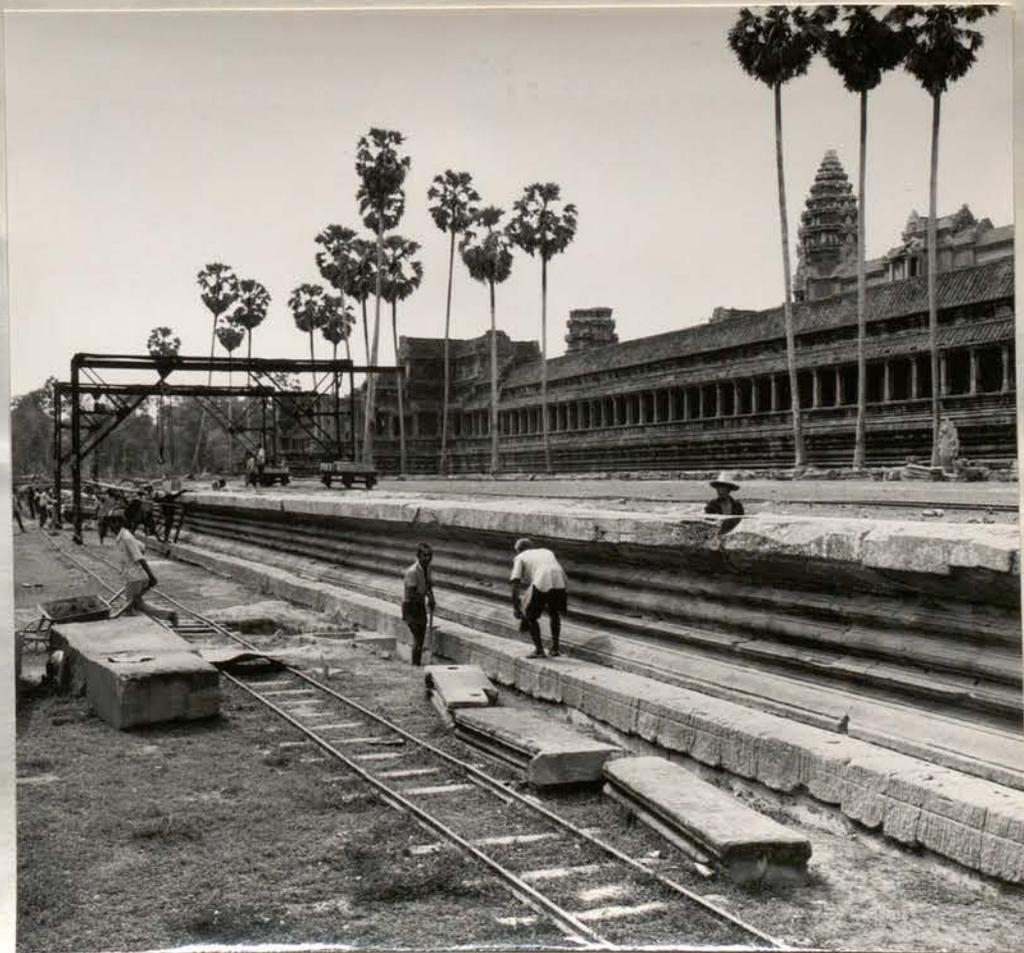
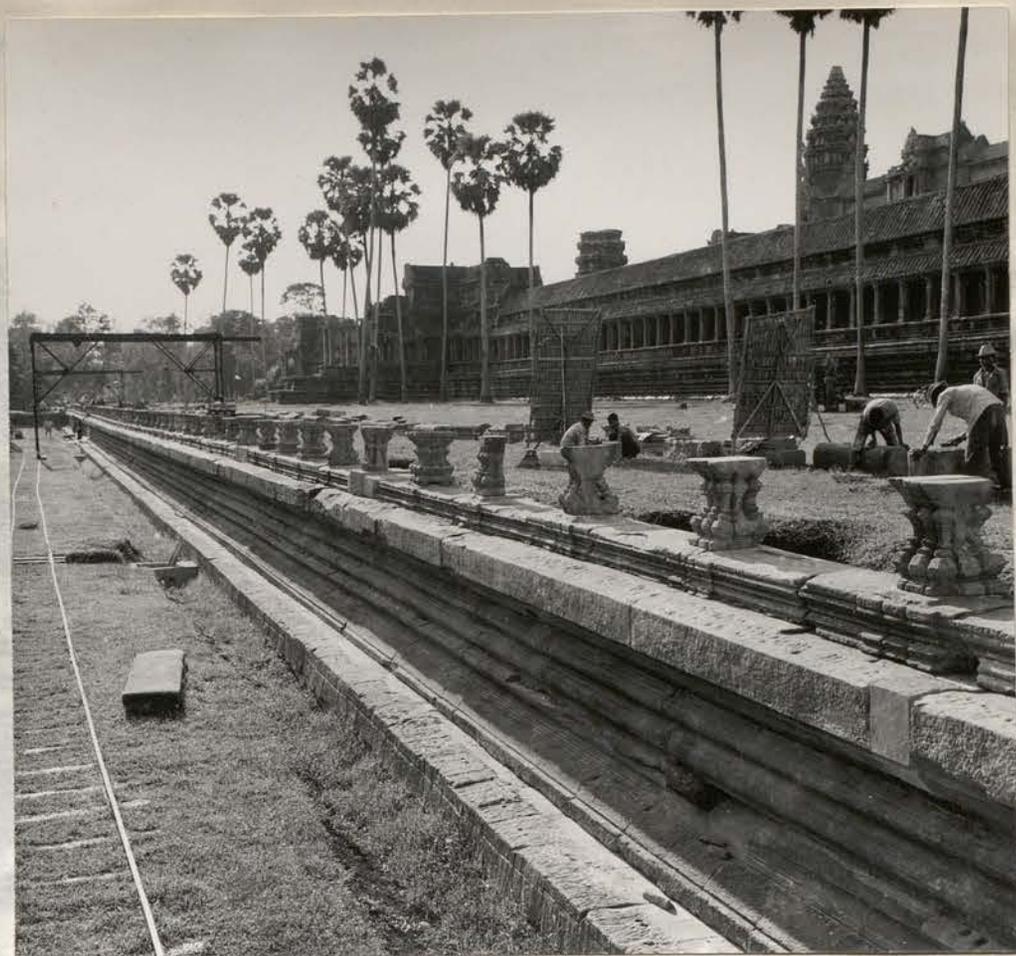
A - Socle de la galerie : reprise de la plinthe; 19 janvier 1972 (Ph. 6 x 6 n° 14520).

B - Terre-plain du temple, côté Nord, section Ouest :
repose de l'assise de couronnement; 21 mai 1971
(Ph. 6 x 6 n° 9035).

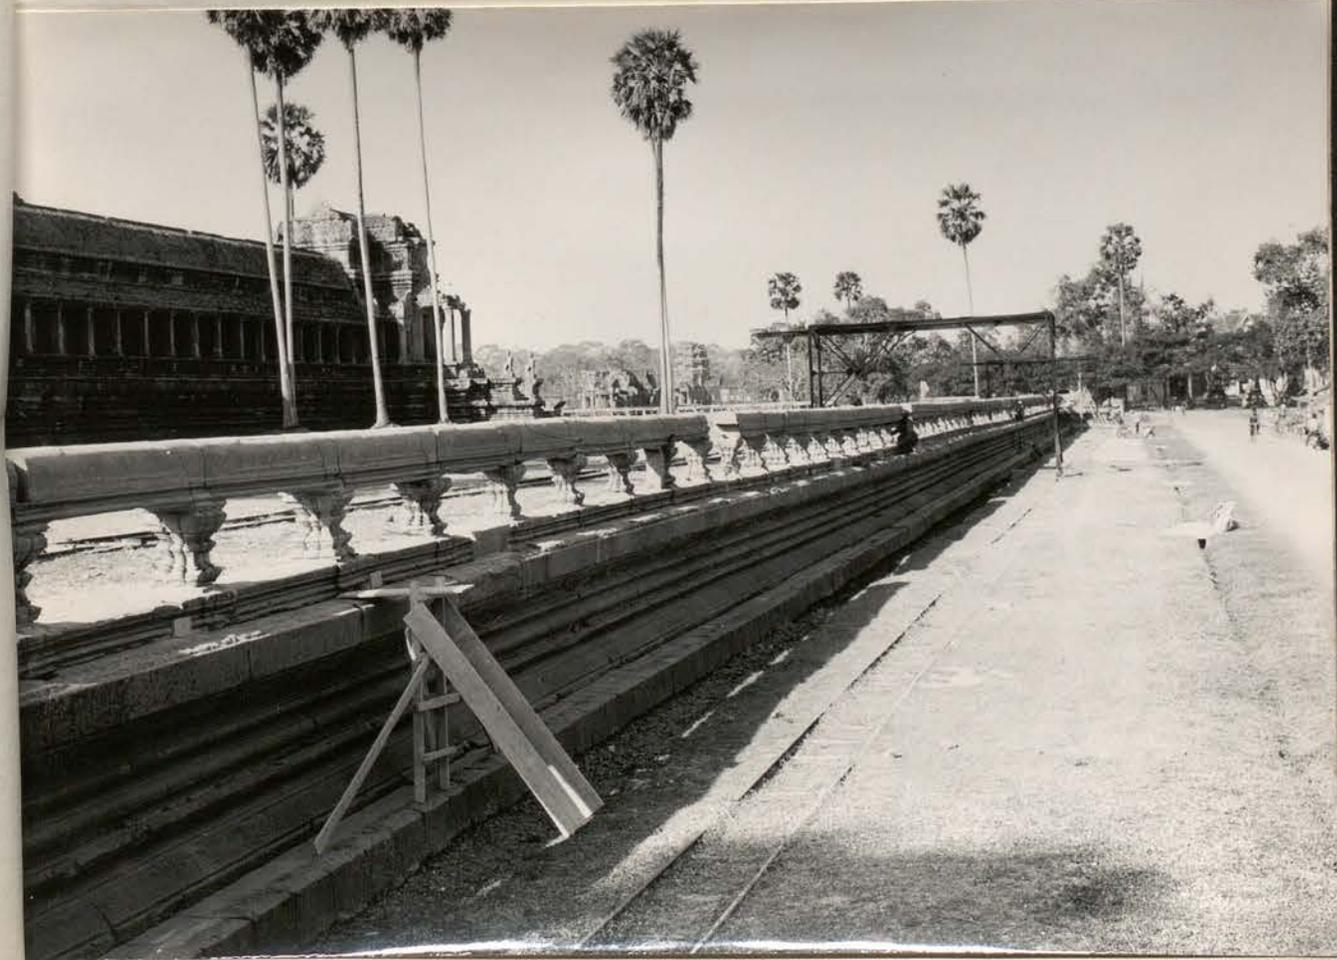
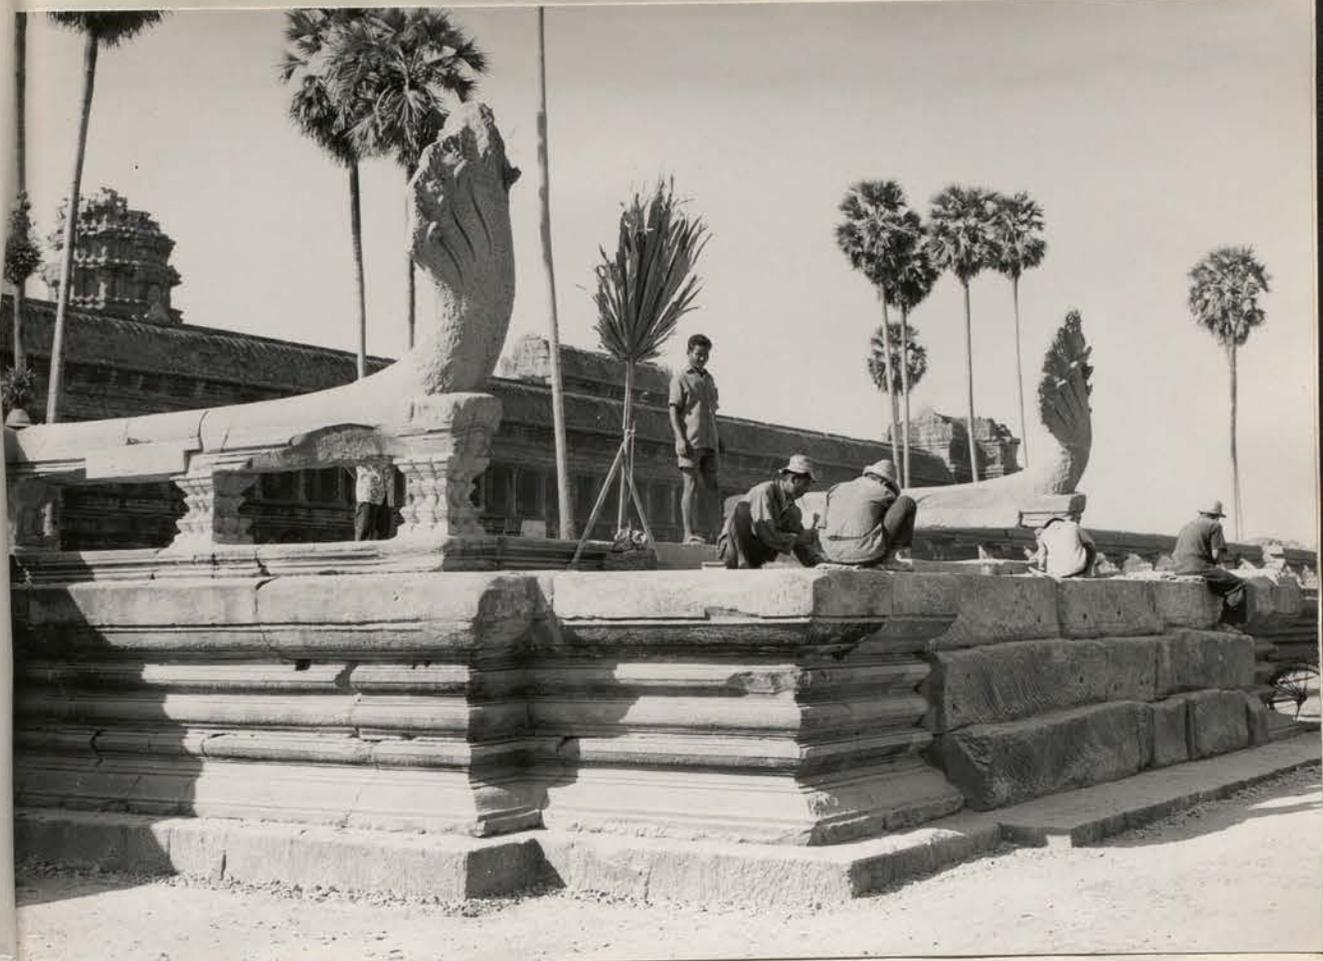
A - Terre-plain du temple; côté Nord, section Ouest vue vers Est; réglage du bahut et des dés; 5 septembre 1971 (Ph. 6 x 6 n° 10810).

B - Remontage du nâga-balustrade, vu vers Ouest; 19 janvier 1972 (Ph. 6 x 6 n° 14509).

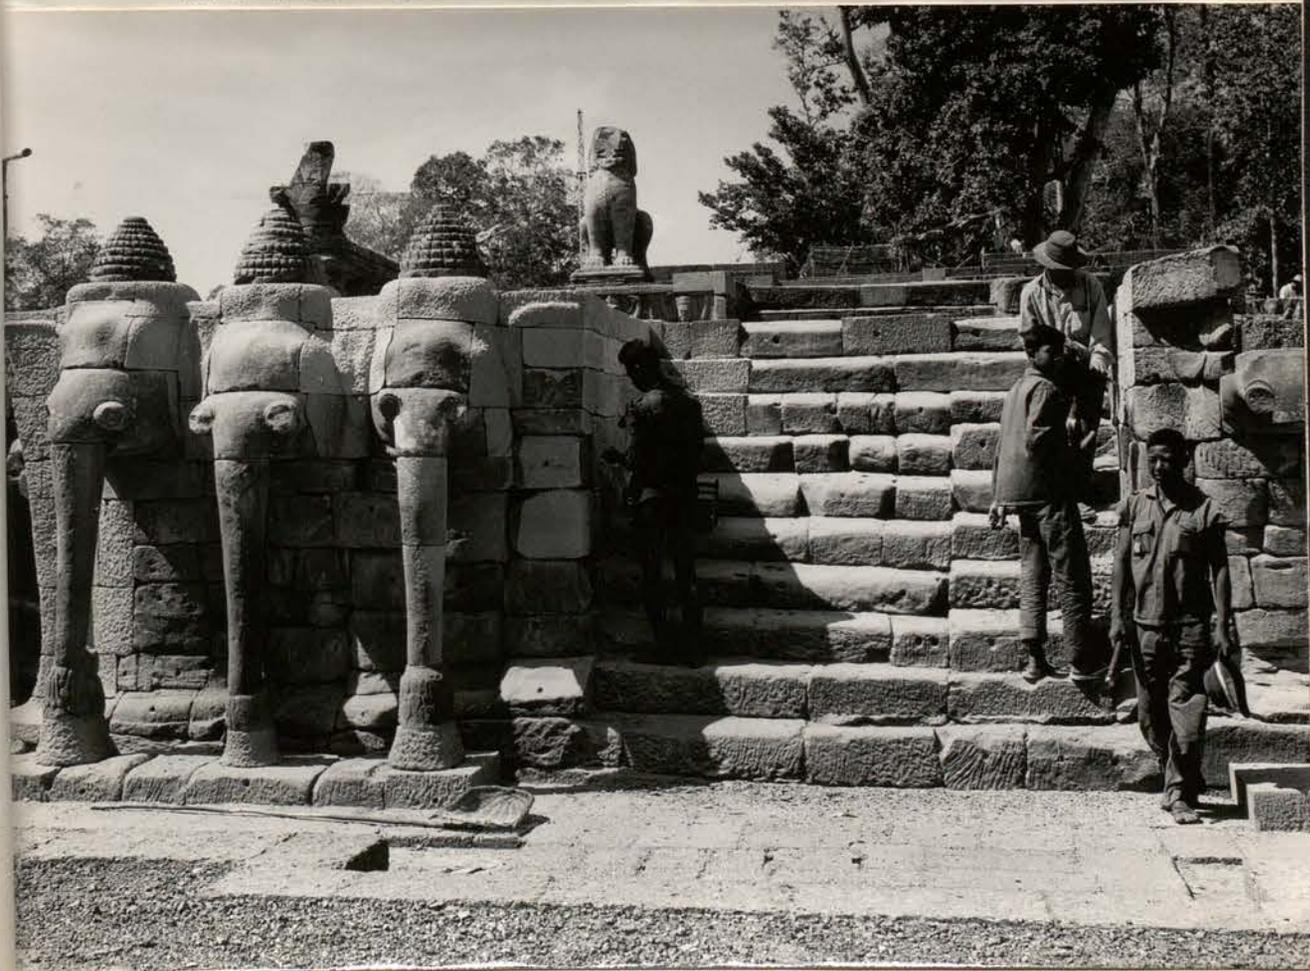
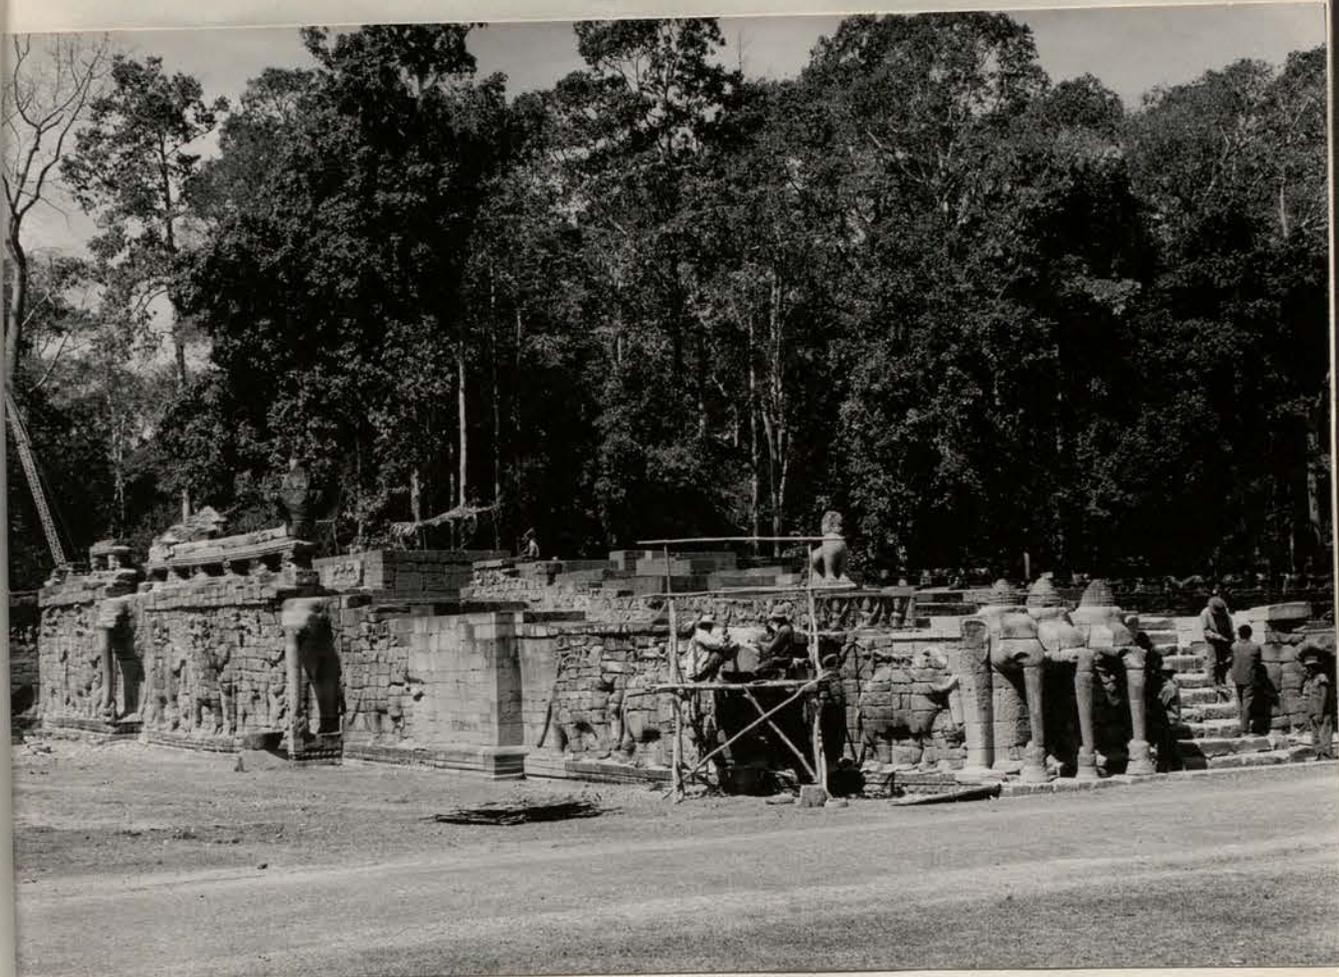
A - Perron Sud; face Sud restituée avec son nâga-balustrade;
23 octobre 1971 (Ph. 6 x 6 n° 11734).

B - Premier perron Est, face Est; panneau Sud restitué;
ravalement de l'escalier. Au premier plan, murette de
soutien de la route et escalier de desserte; 19 janvier
1972 (Ph. 6 x 6 n° 14492).

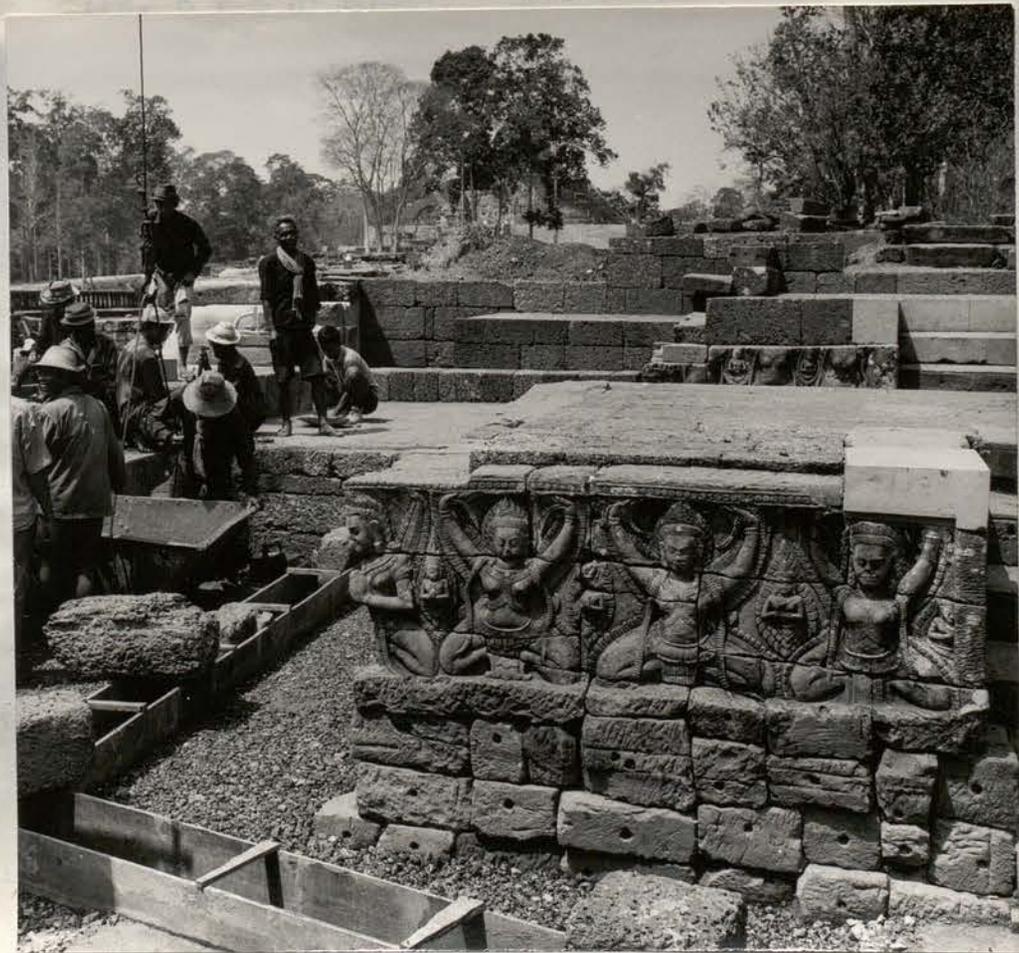
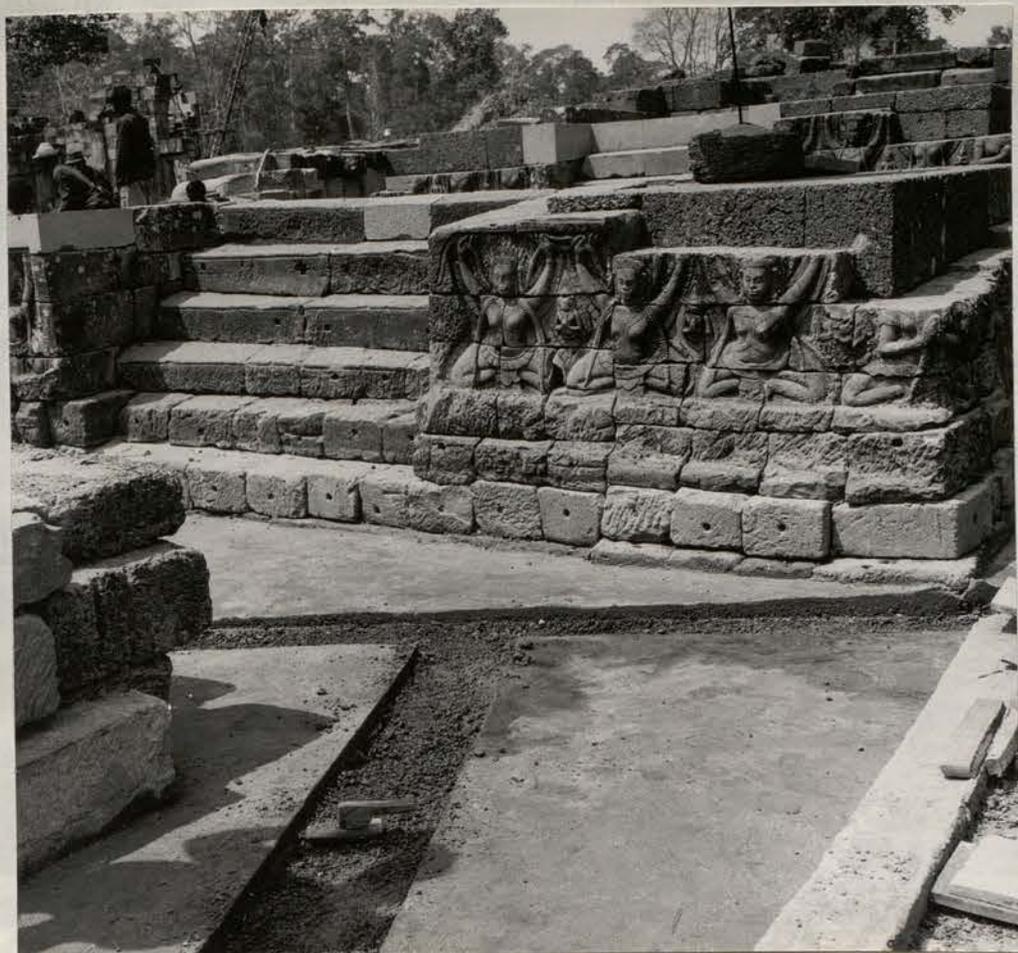
A - Vu d'ensemble de l'angle S.E. Face Sud restituées et nâga-balustrade reposé; front Est en cours de restitution; 19 janvier 1972 (Ph. 6 x 6 n° 14493).

B - Premier perron supérieur Est; préparation des formes de béton pour les dallages; 5 mars 1971 (Ph. 6 x 6 n° 8344) .

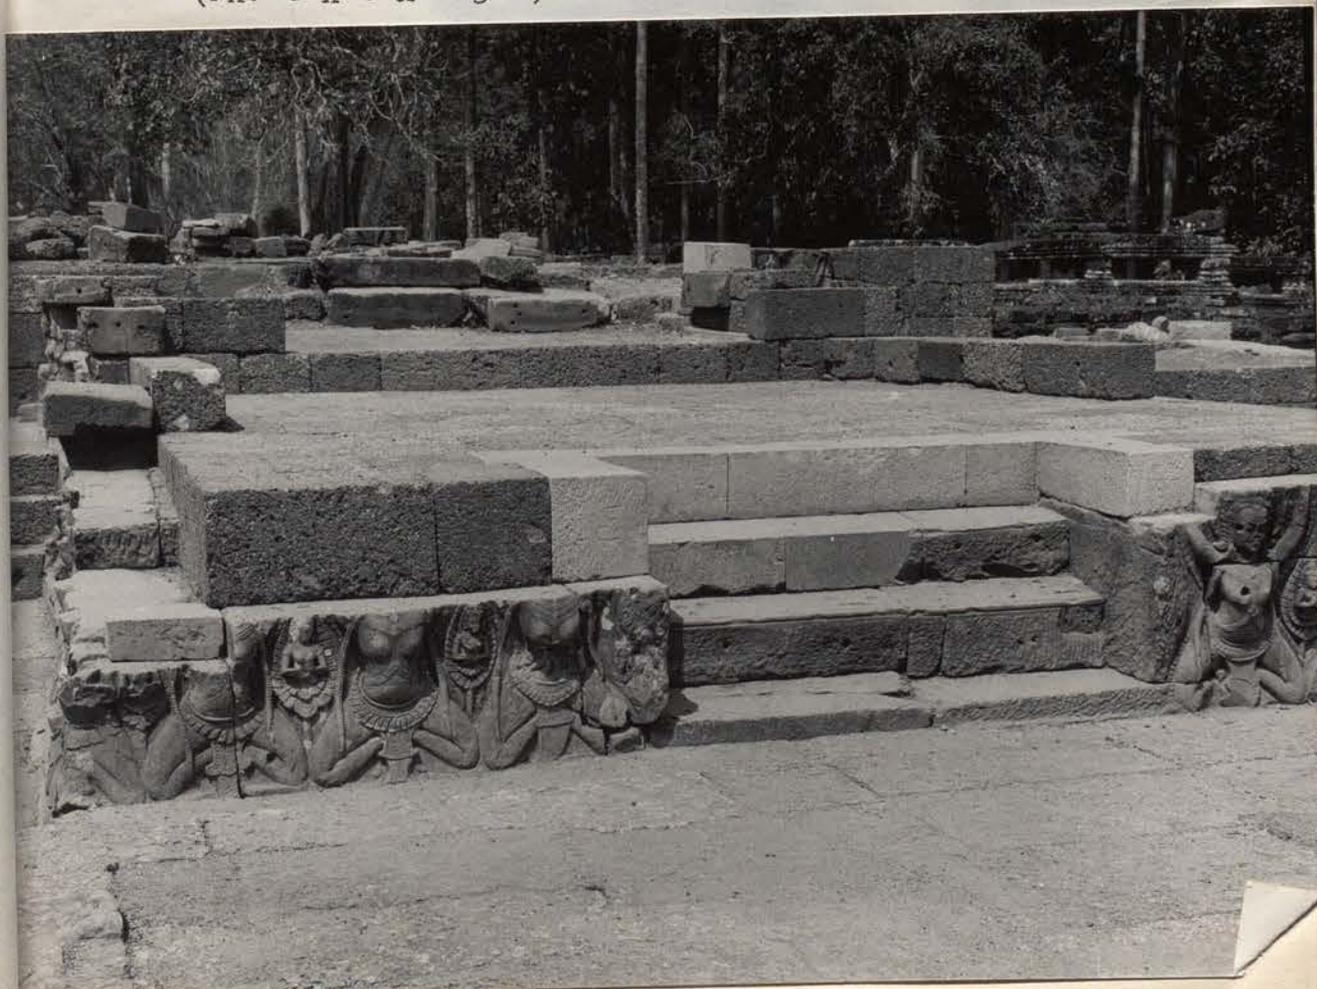
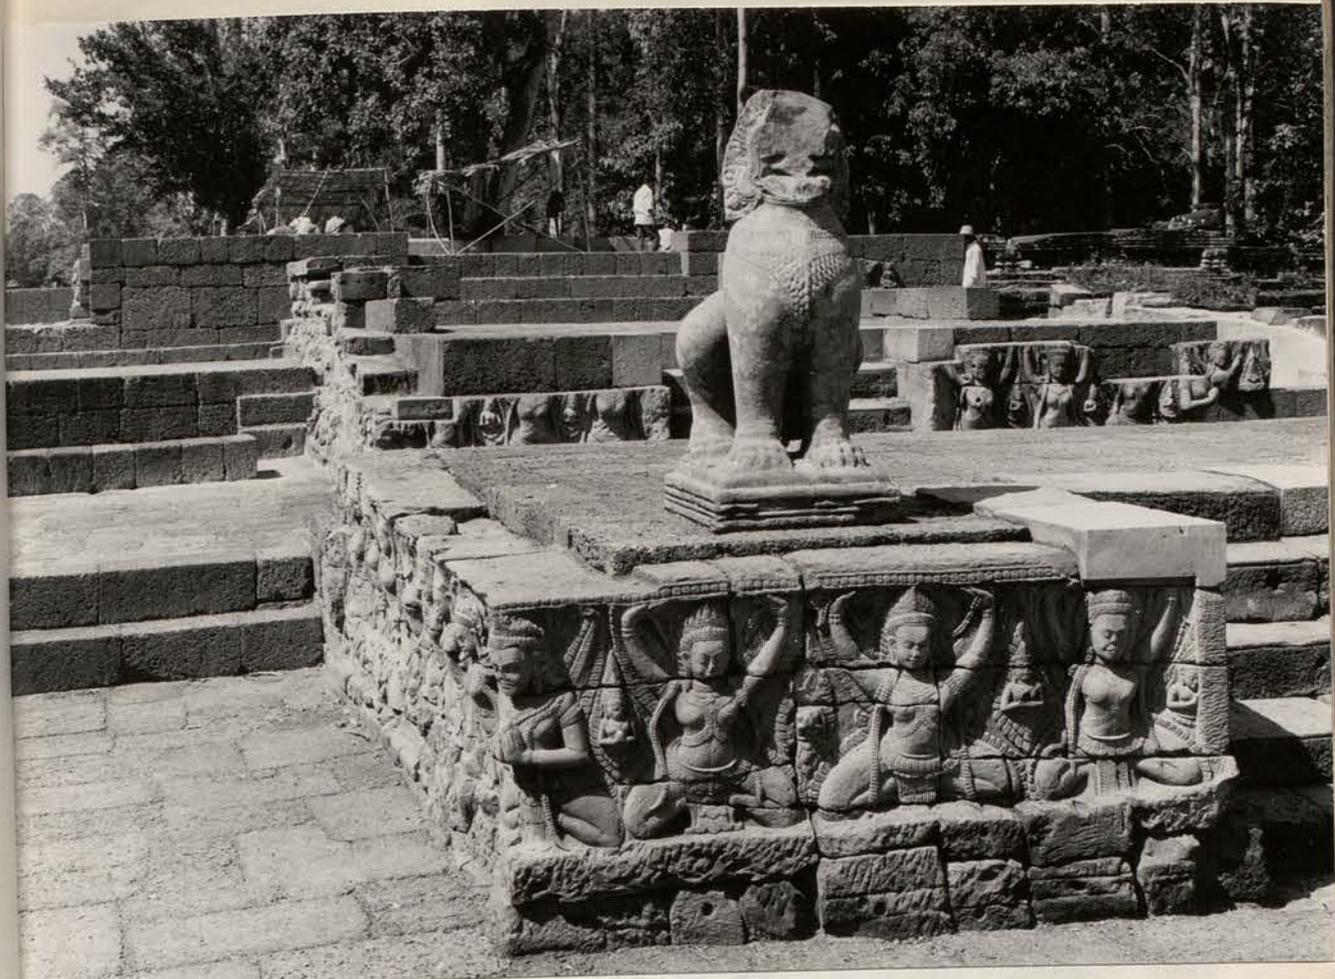
A - Premier perron supérieur Est; forme de pose du dallage coulée; préparation des caniveaux inférieurs de collecte des eaux vers une descente intégrée; 5 mars 1971 (Ph. 6 x 6 n° 8345).

B - Deuxième perron supérieur Est; reliefs et escalier reconstruits au stade II, dallage refait, 5 mars 1971 (Ph. 6 x 6 n° 8348).

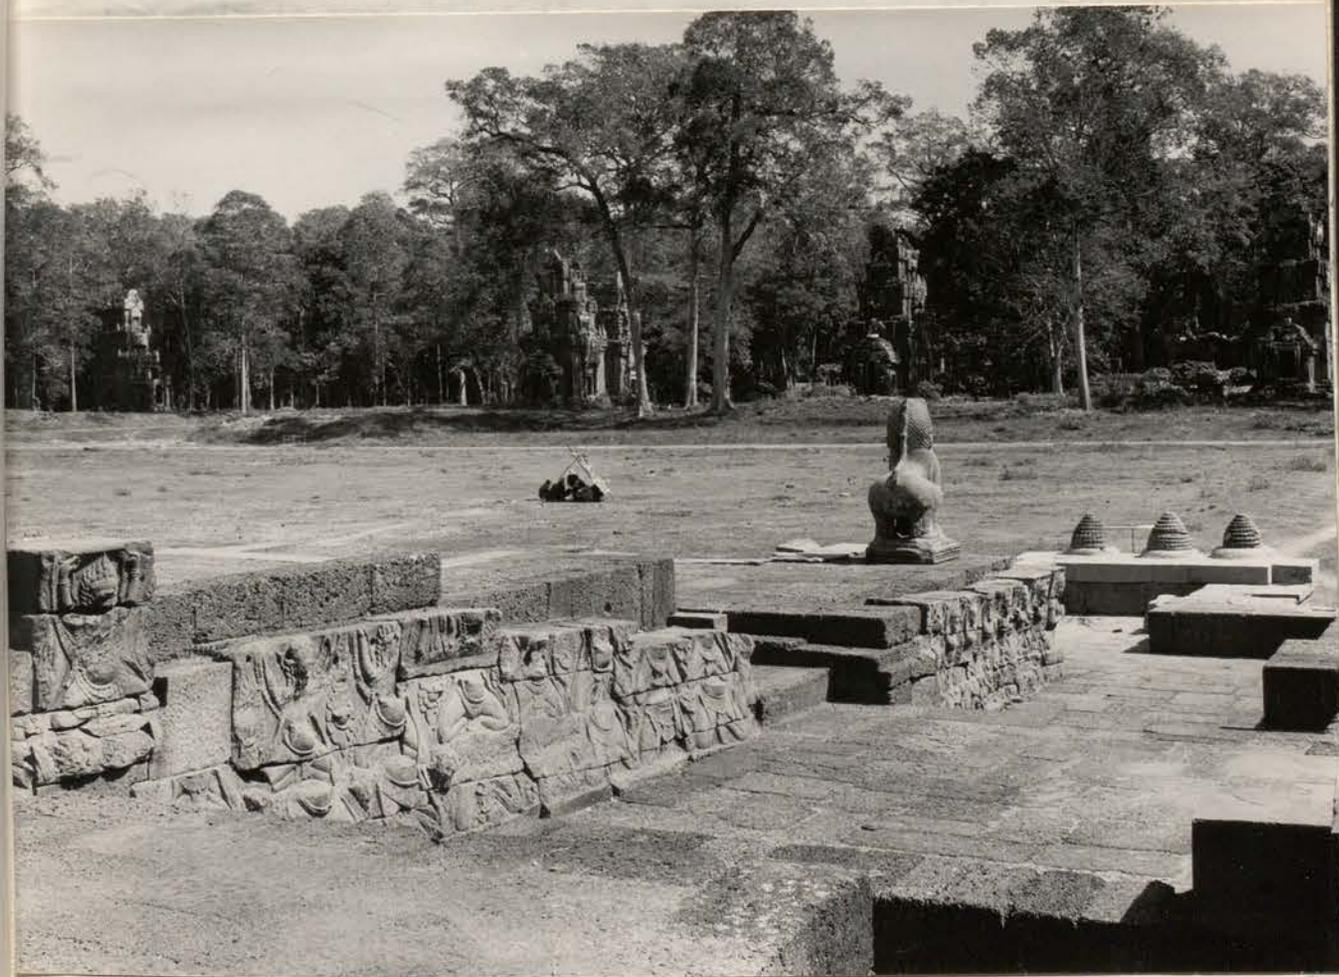
A - Trois premiers perrons supérieurs après reconstruction intégrale; vue vers l'Ouest; 19 janvier 1972 (Ph. 6 x 6 n° 14491).

B - Ensemble du perron Sud : niveaux supérieurs reconstruits, vus vers l'Est 19 janvier 1972 (Ph. 6 x 6 n° 14489).

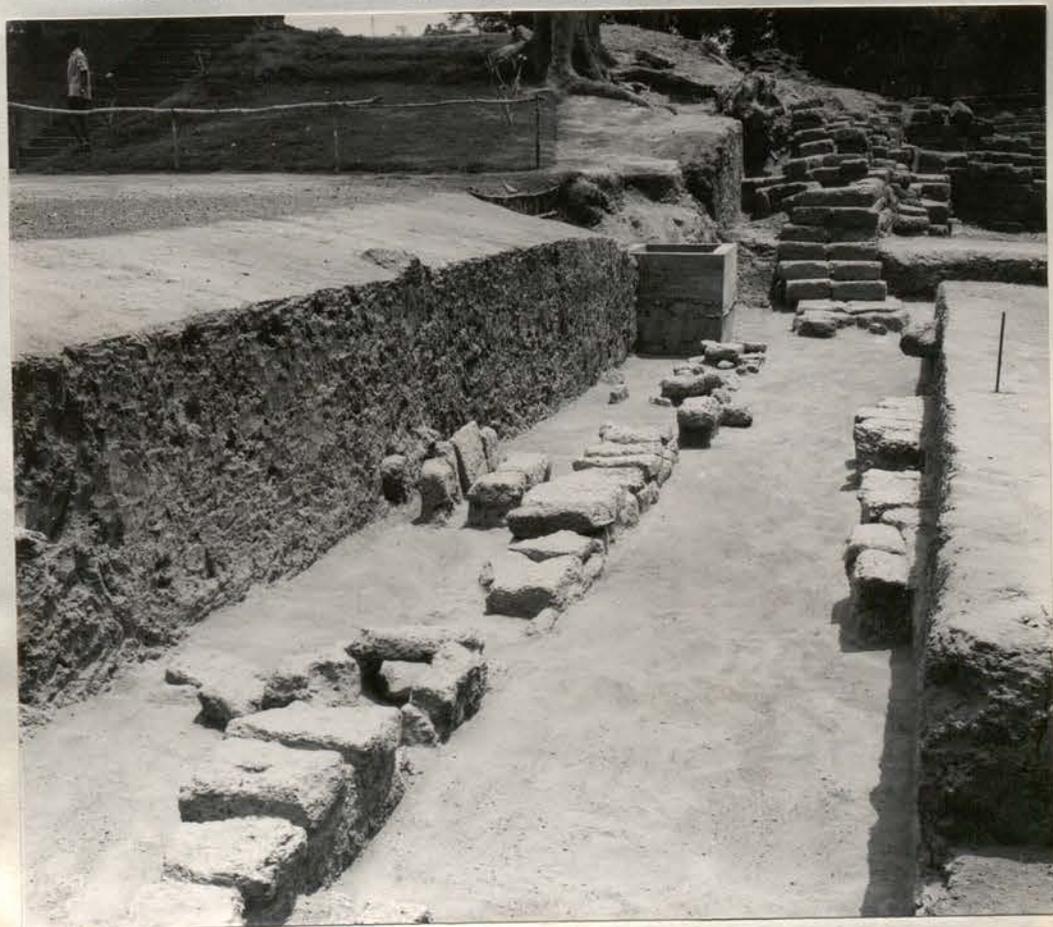
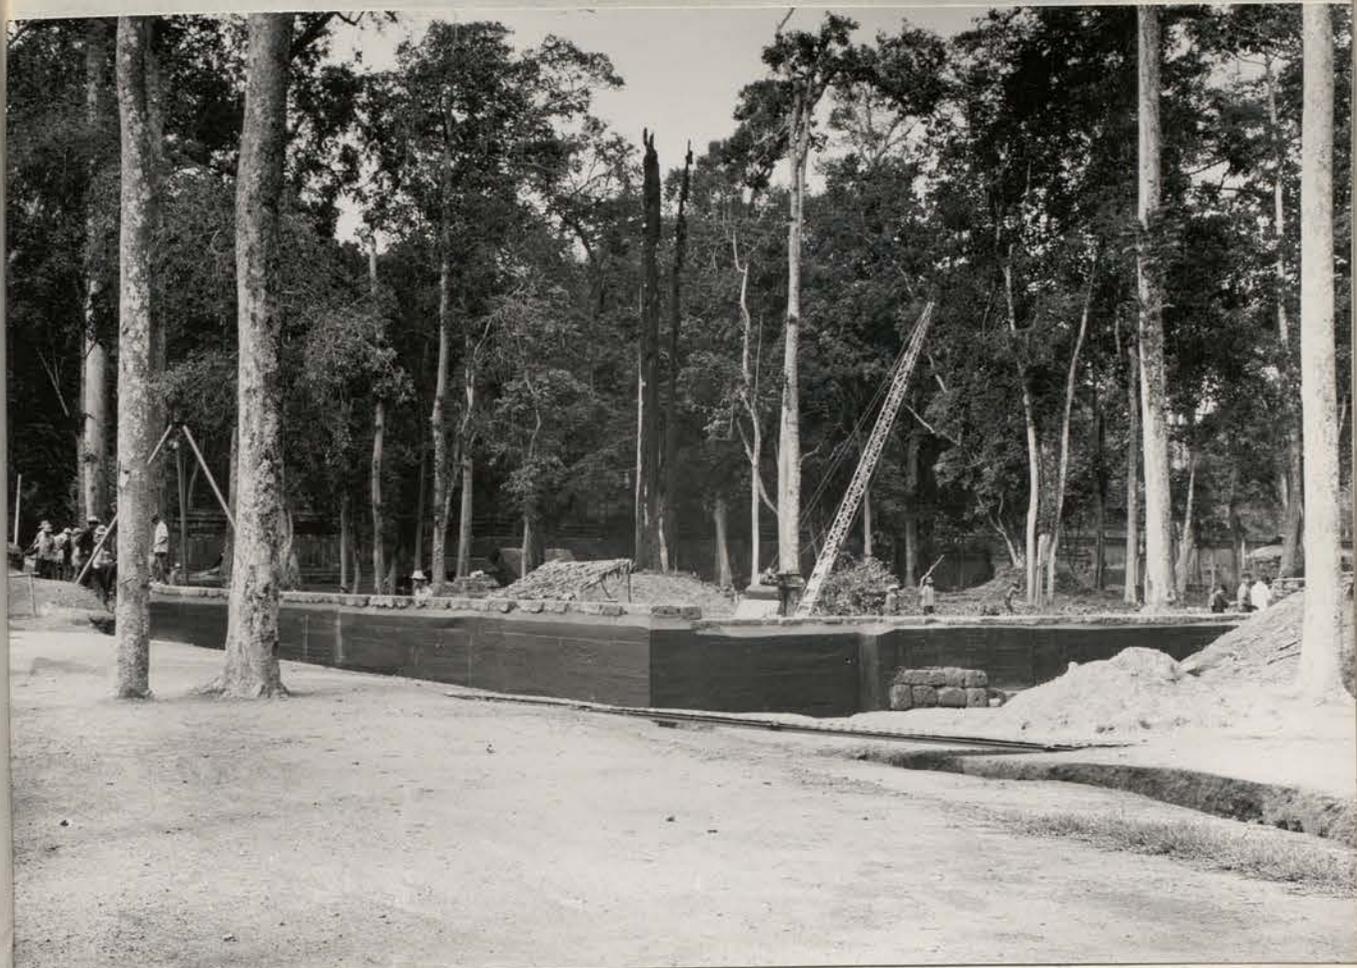
A - Massif central, angle Nord-Ouest; restitution de l'angle Nord-Est du niveau supérieur. Tête du mur général de soutènement achevée; 19 janvier 1972 (Ph. 6 x 6 n° 14497) .

B - Sondage entre le Massif central et le Premier Perron Nord, côté Ouest; vu vers Sud; A gauche : caniveau; à droite, vestiges de fondation du mur de soutènement; 6 mars 1971 (Ph. 6 x 6 n° 8676) .

Après relevé, nous les avons déposés, remontés et complétés sur cinq assises à partir d'une semelle en béton et avec contre-mur. L'angle N.E. était achevé en décembre (Ph. 6 x 6 n° 14497; Pl. 23 A). Quant au bras axial qui se poursuivait vers l'Est il est plus que probable qu'il menait à un perron axial cruciforme surélevé. Mais faute de certitude j'ai préféré l'amortir, à l'Est, par un escalier qui marque, en dégradé, notre ignorance. En janvier nous commençons le remontage de l'angle Sud-Est lorsque les travaux furent interrompus. Toutefois et dans ce secteur, tout ce qui avait été reconstruit était définitivement assuré. L'ensemble peut donc attendre sans danger la réouverture des travaux.

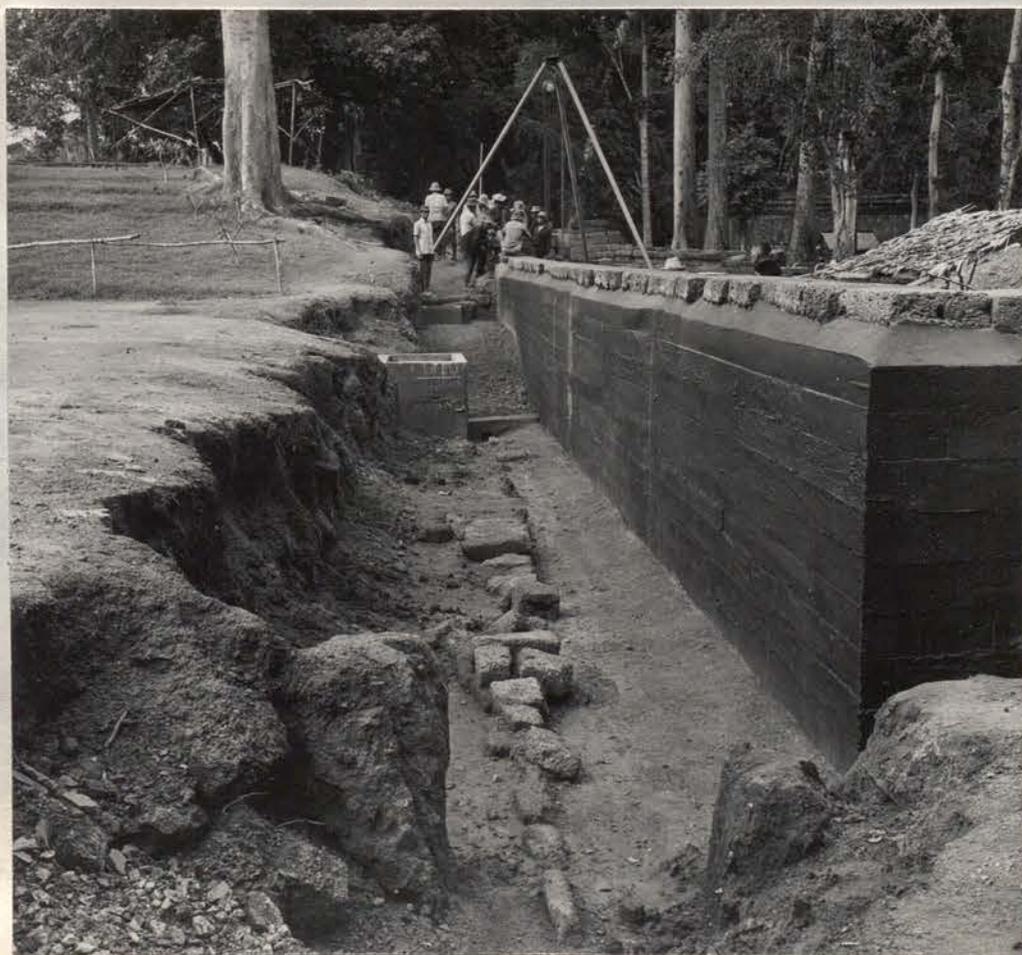
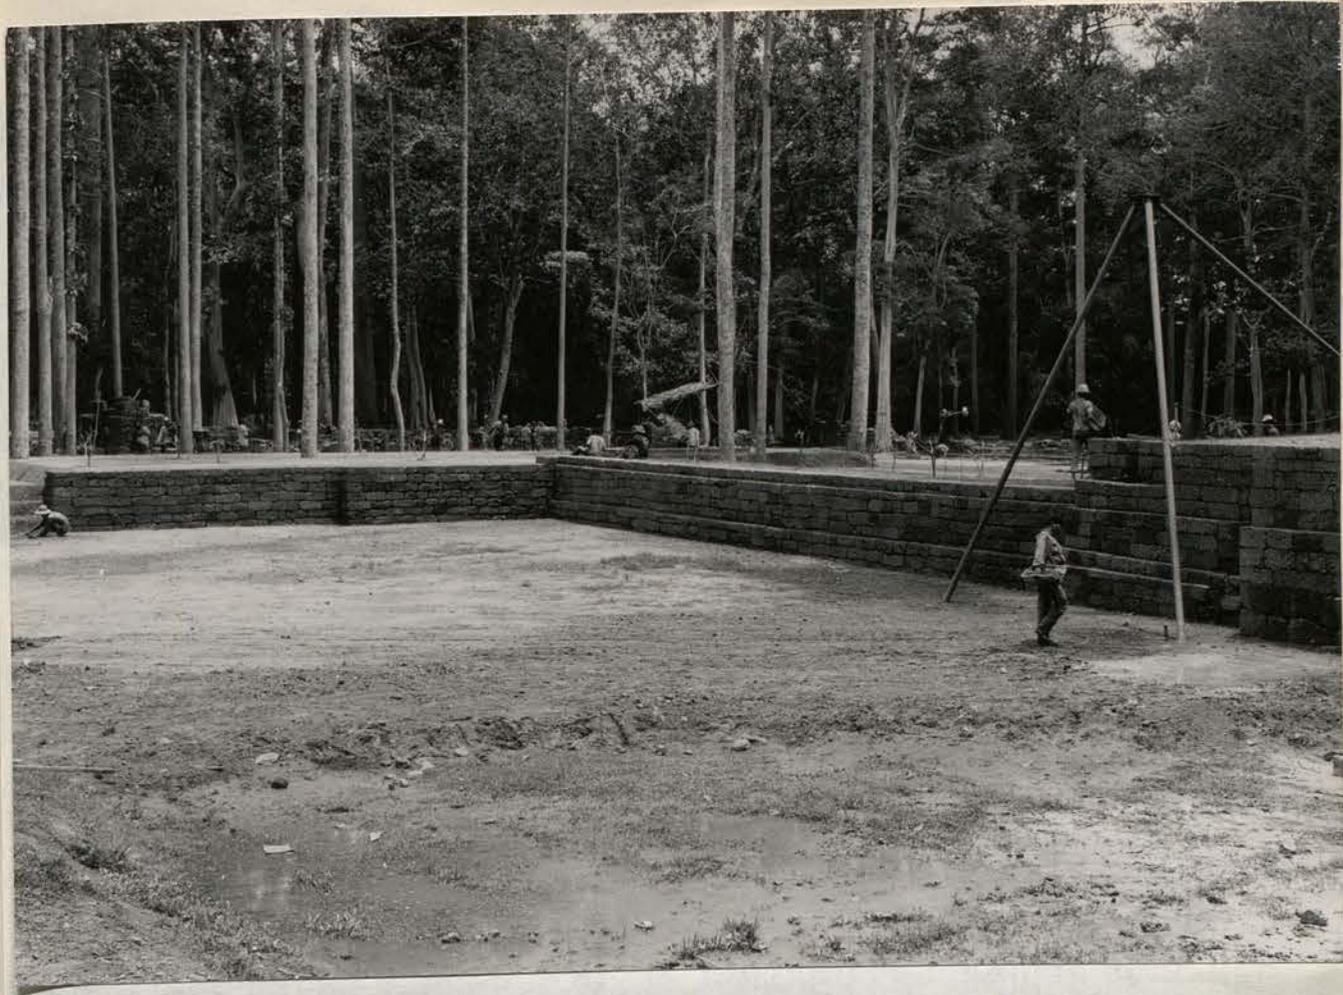
A - Bras entre Massif central et Premier Perron Nord, et mur Sud du retour vers l'Ouest du Perron. Vue générale (vers Sud-Ouest) du revers des murs de soutènement 25 juin 1971 (Ph. 6 x 6 n° 9186).

B - Bras entre Massif central et Premier Perron Nord; Mur de soutènement occidental reconstruit; Revers, contre-mur en béton traité au flintkote; caniveau ancien préservé 25 juin 1971 (Ph. 6 x 6 n° 9187).

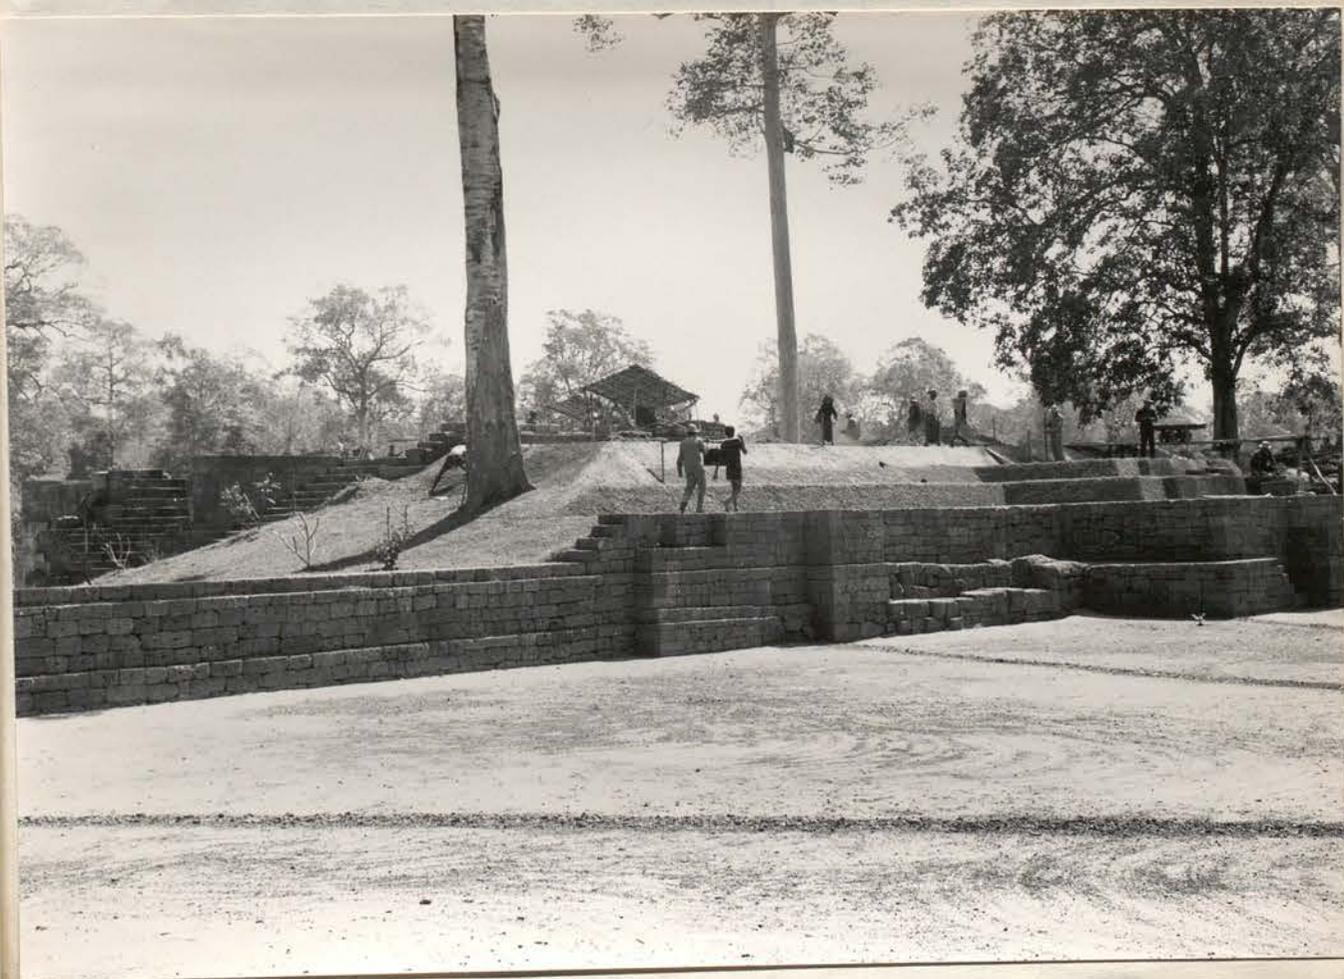
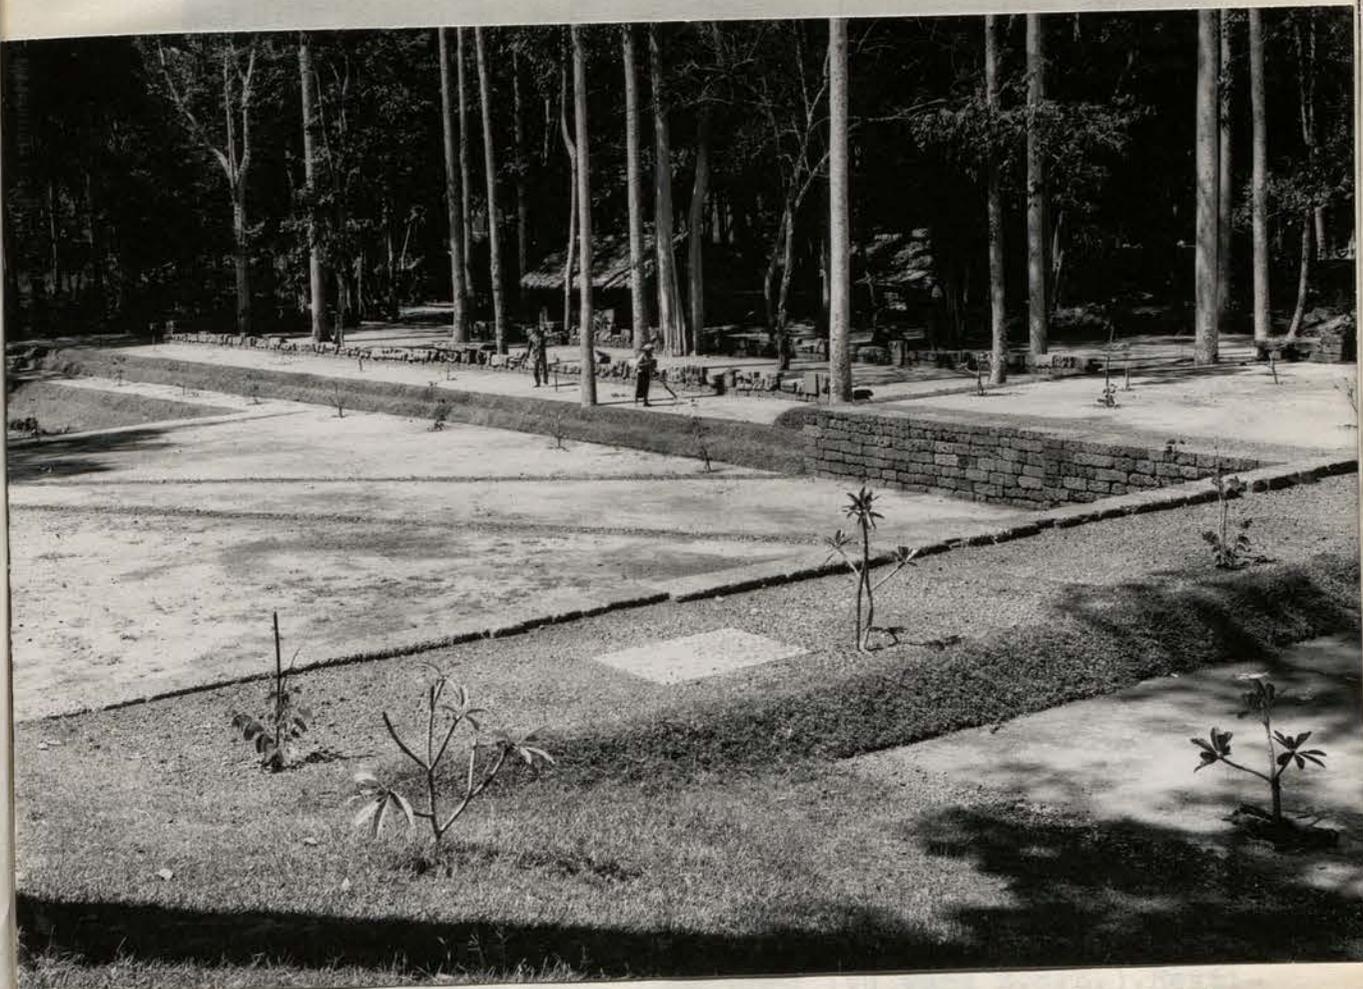
A - Bras entre Massif central et Premier Perron Nord; Bras Ouest, côté Sud du Perron après reconstruction et remblai; 5 septembre 1971 (Ph. 6 x 6 n° 10832).

B - Face Ouest et angle Nord-Ouest du Massif central après reconstruction, remblai et terrassement; 19 janvier 1972 (Ph. 6 x 6 n° 14496).

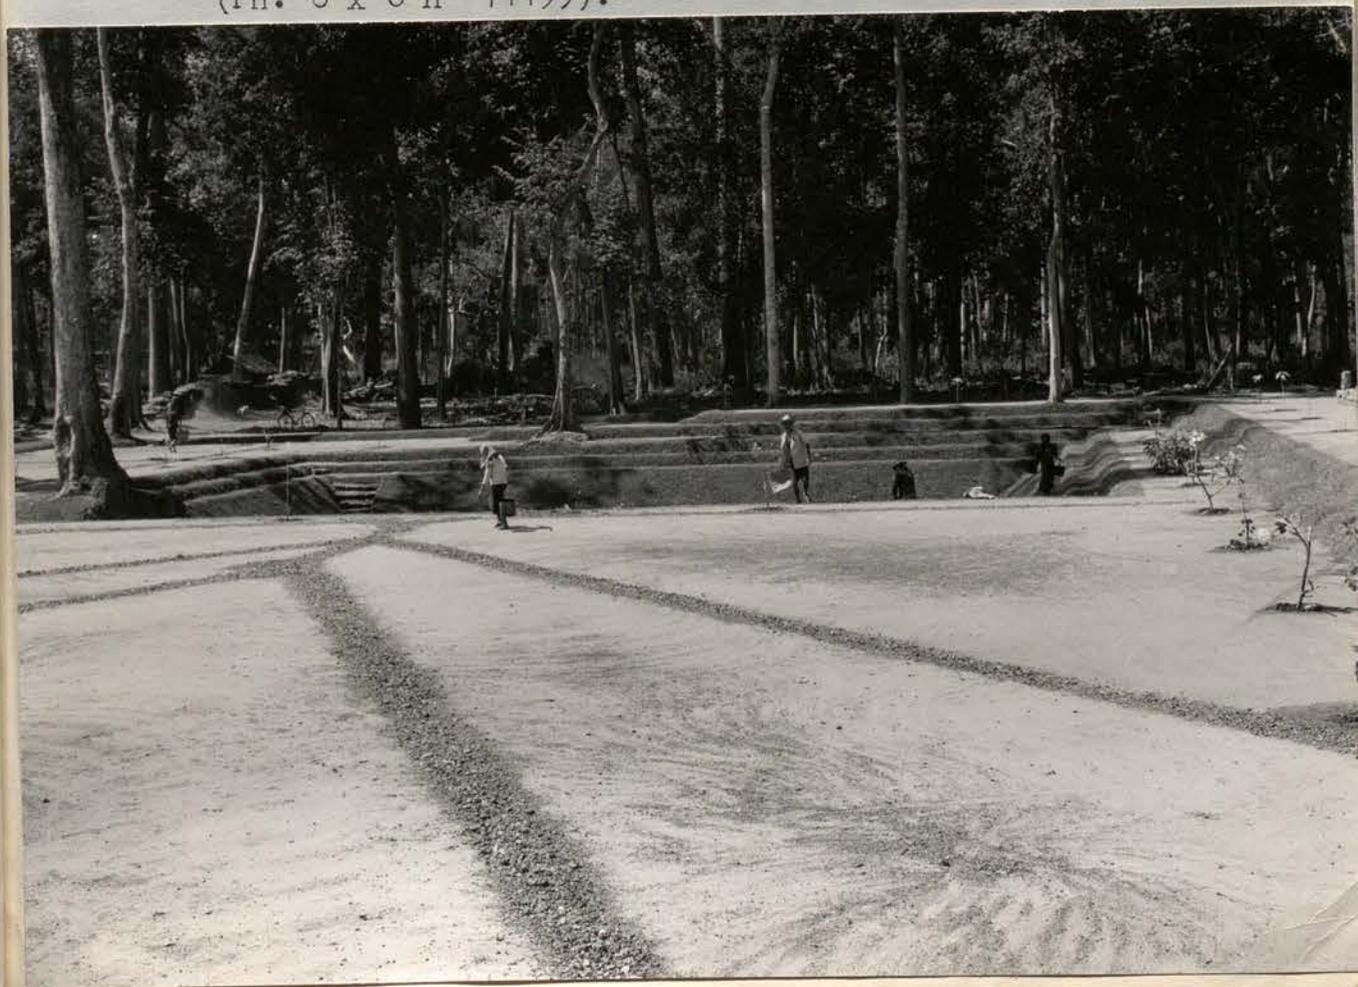
A - Premier Perron Nord, bras Ouest (vu vers Nord-Ouest)
Aménagement des remblai et plantation; blocs sculptés
montés sur cordons de latérite; 3 novembre 1971
(Ph. 6 x 6 n° 11848) .

B - Bassin de collecte occidental; au premier plan nivel-
lement et drains secs; au second plan, bassin aménagé,
berges terrassées et plantées; 19 janvier 1972
(Ph. 6 x 6 n° 14499).
